<b>DESCARACTERIZAÇÃO DA BARRAGEM B5</b>	
<b>PROJETO DETALHADO BARRAGENS DESCARACTERIZAÇÃO BARRAGEM B5 3º RELATÓRIO TRIMESTRAL DE OBRAS (SET - NOV 2022) RELATÓRIO TÉCNICO</b>		Nº MOSAIC -	PÁGINA <b>2/50</b>
		Nº DF+ <b>DF22-C074-1-ENG-RTE-001</b>	REV. <b>0</b>

Este terceiro relatório trimestral tem a finalidade de apresentar as atividades realizadas nas obras de descaracterização da Barragem B5 no período entre setembro e novembro de 2022, informando o percentual de avanço no processo de descaracterização e o cumprimento das ações previstas na respectiva etapa do cronograma até a completa descaracterização, garantindo o cumprimento ao que foi estabelecido no Termo de Compromisso firmado entre a Mosaic Fertilizantes e aos órgãos públicos competentes.

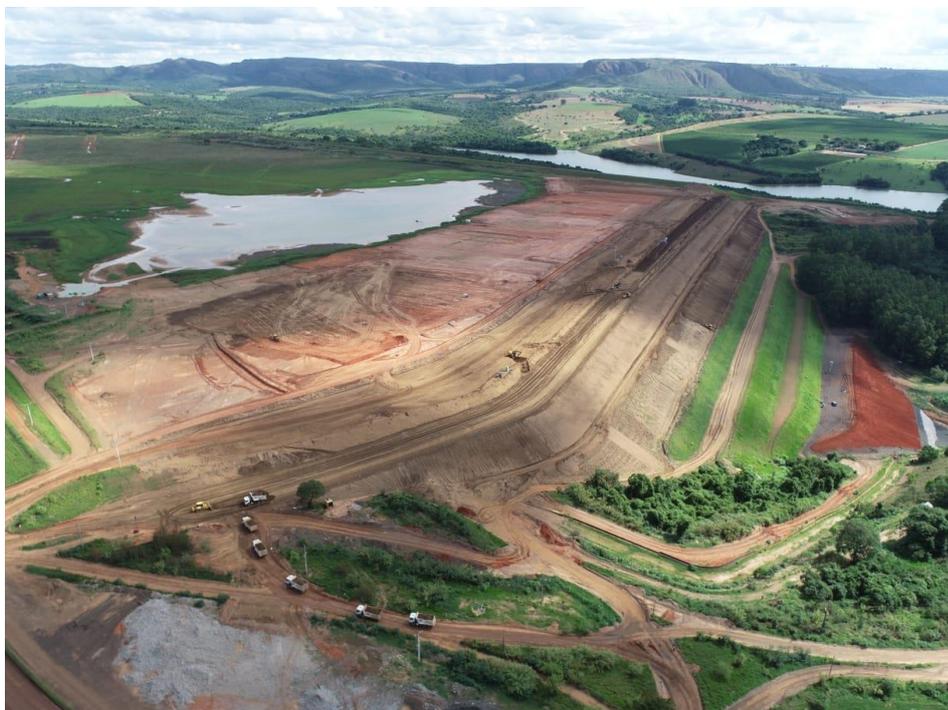
Figura 7.2 - Vista aérea da praia da Barragem B5, com ênfase na regularização da elevação 964,50 m (03/11/2022).

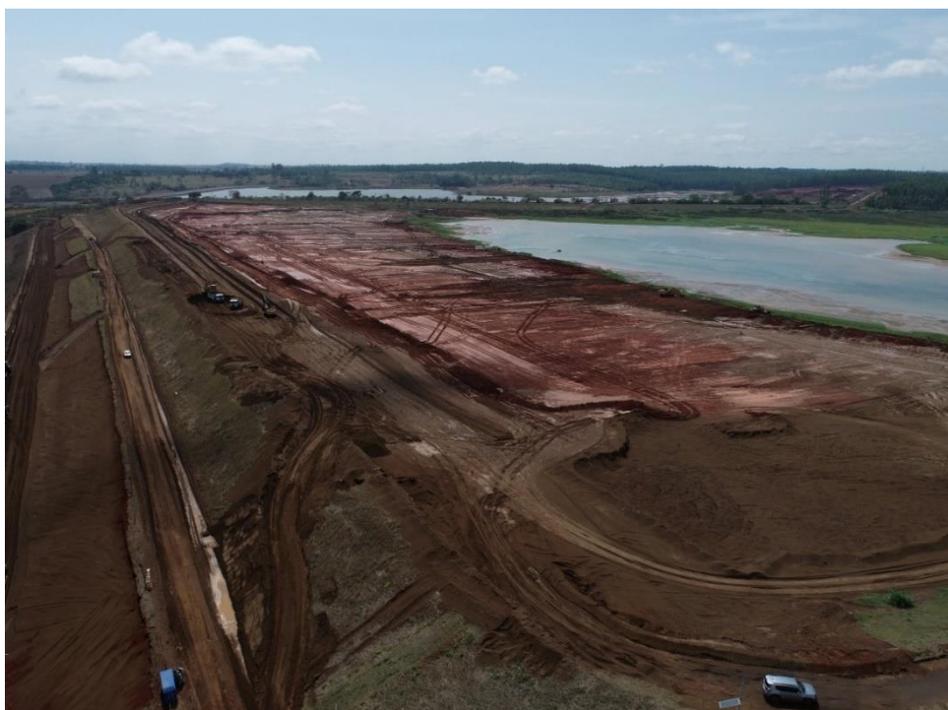
Figura 7.3 – Vista aérea da praia da Barragem B5, com ênfase na regularização da elevação 964,50 m (03/11/2022).

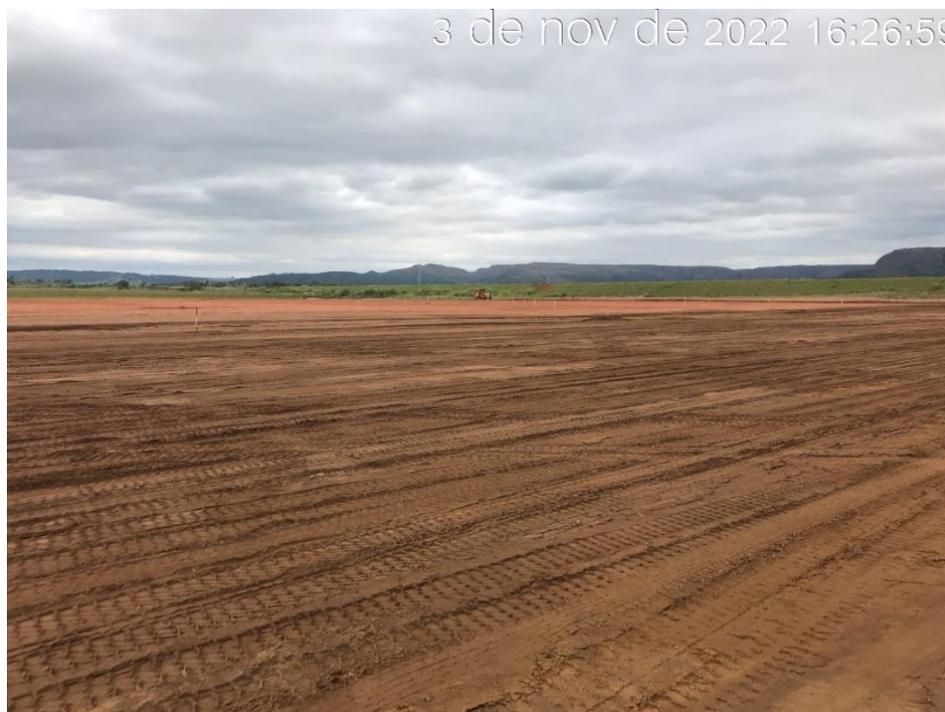
Figura 7.4 - Regularização da praia na elevação 964,50 m (03/11/2022).

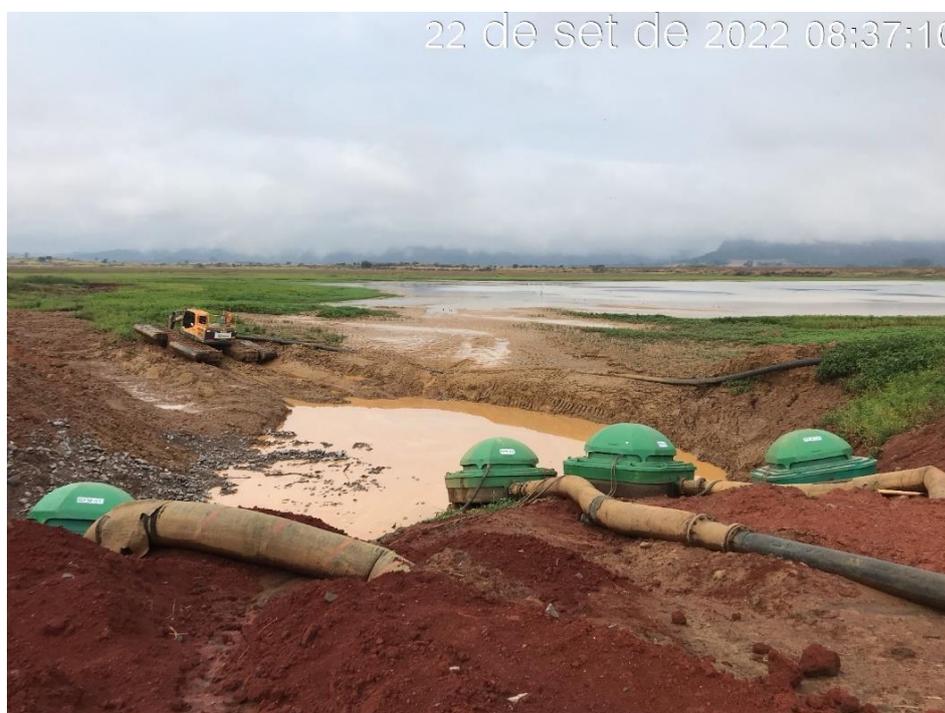
Figura 7.5 - Adequação do calado de bombeamento realizado por escavadeira anfíbia (22/09/2022).

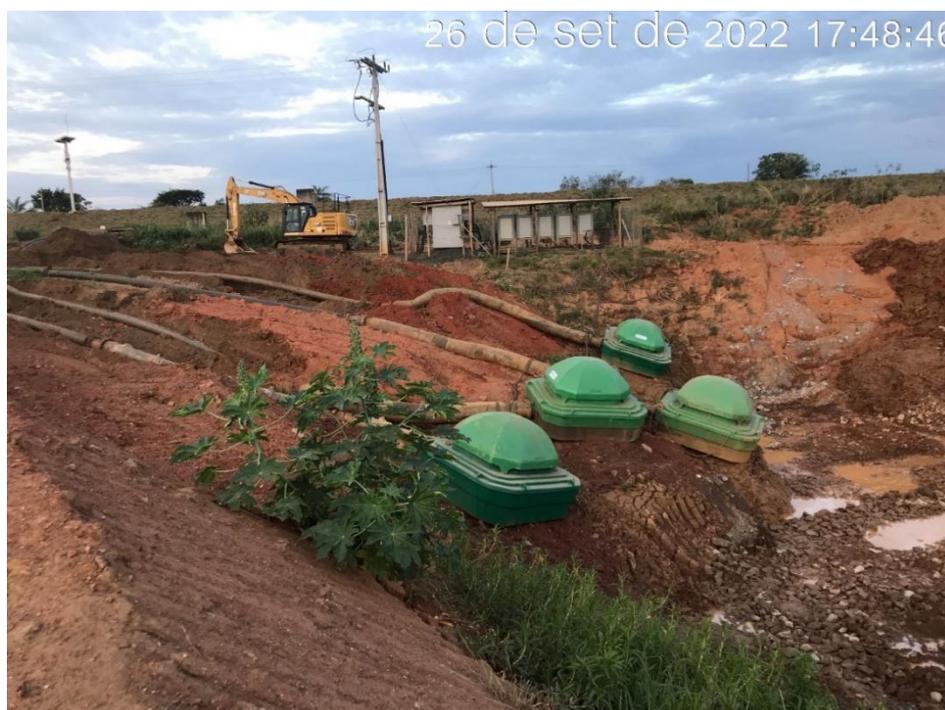
Figura 7.6 - Adequação do calado do Sump de bombeamento (26/09/2022).

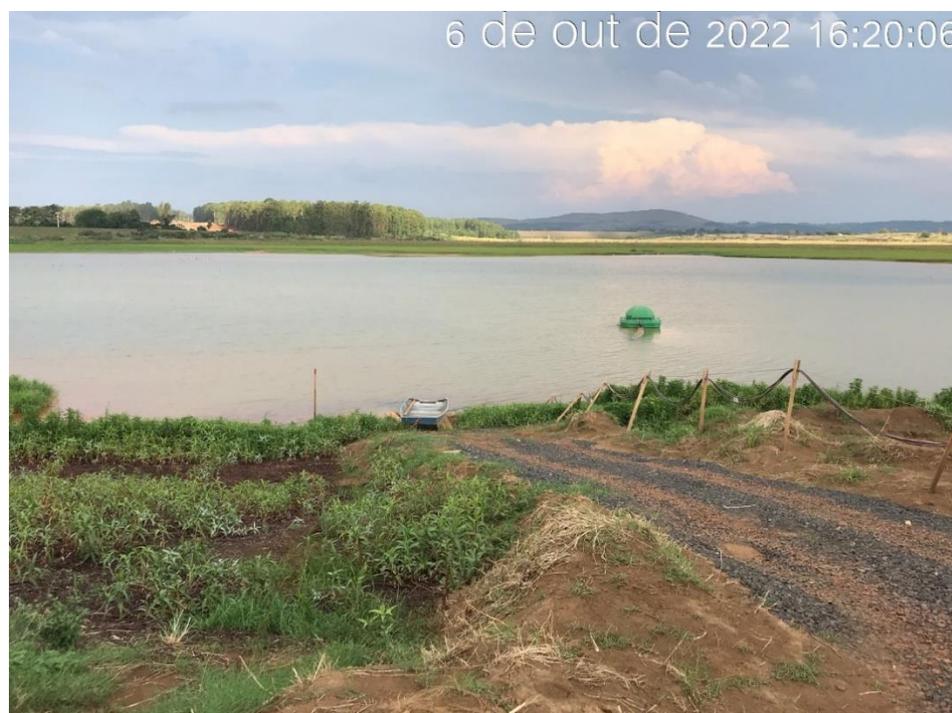
Destarte, conforme RDO do dia 06/09/2022, foi considerada a condição de lago desaguado pela equipe de geotecnia da Mosaic e pela equipe de engenharia da DF+, devido aos registros do N.A. do reservatório disponibilizados pela Mosaic se encontrarem na elevação 958,40 m, portanto, abaixo da especificação técnica supracitada. A Mosaic informou também que o N.A. do reservatório estará em constante monitoramento e controle, garantindo as condições especificadas em projeto. A Figura 7.7 e a Figura 7.8 demonstram essa condição.

Figura 7.7 - Instalação da bomba de recalque localizada no leito do reservatório (06/10/2022).

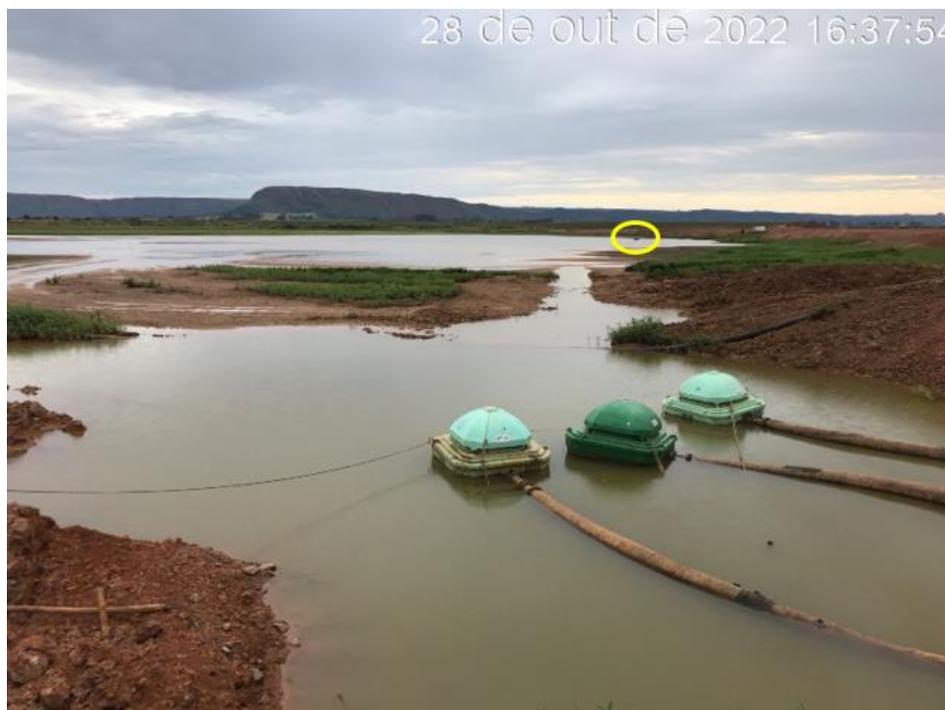
Figura 7.8 - Readequação das bombas de recalque com capacidade de 4.000 m<sup>3</sup>/h, conforme especificação técnica (28/10/2022).

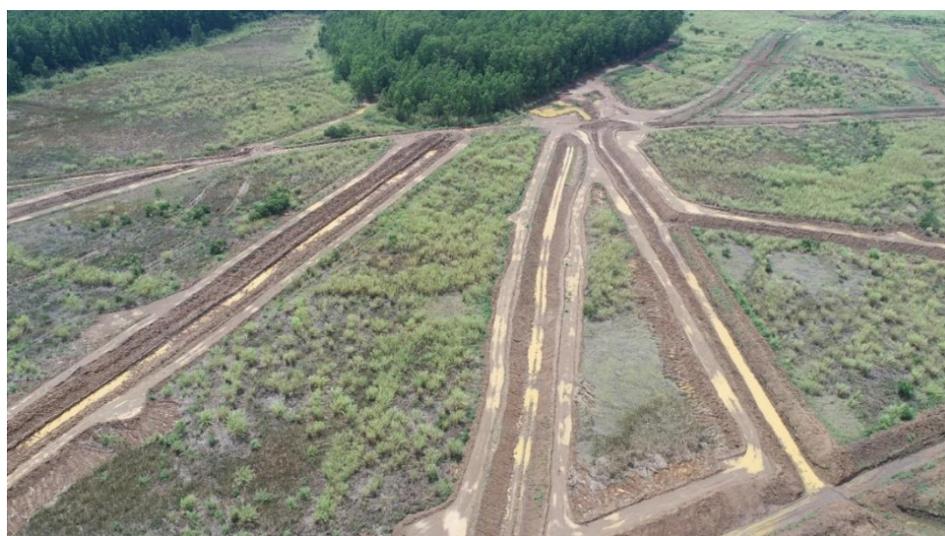
Figura 7.10 - Construção da drenagem espinha de peixe no reservatório da Barragem B5 (03/11/2022).

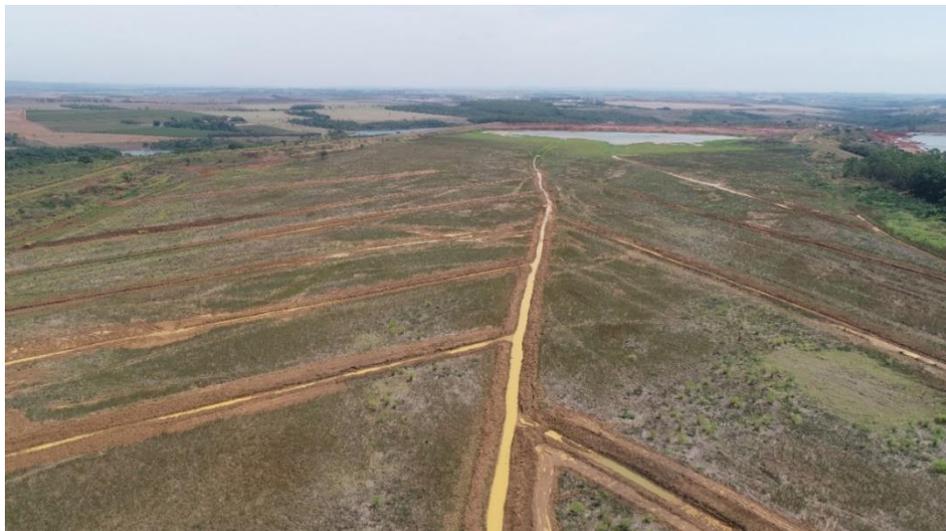
Figura 7.11 - Construção da drenagem espinha de peixe no reservatório da Barragem B5 (03/11/2022).

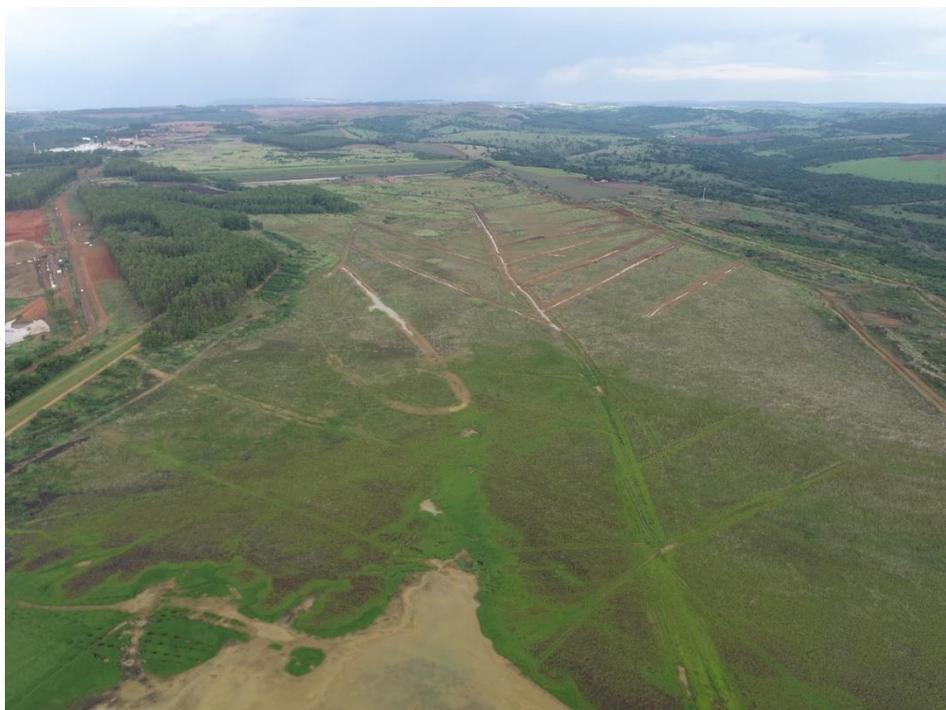
Figura 7.12 - Vista área dos canais em espinhas de peixe para drenagem do reservatório (03/11/2022).

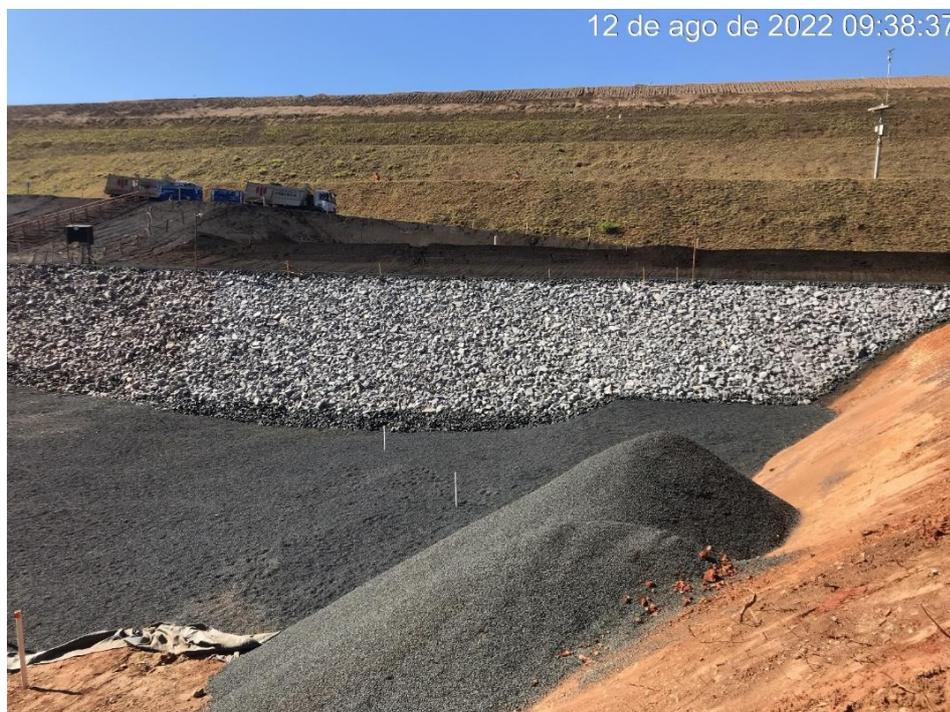
Figura 7.14 - Aplicação do material de rejeito de magnetita no reforço de pé (12/08/2022).

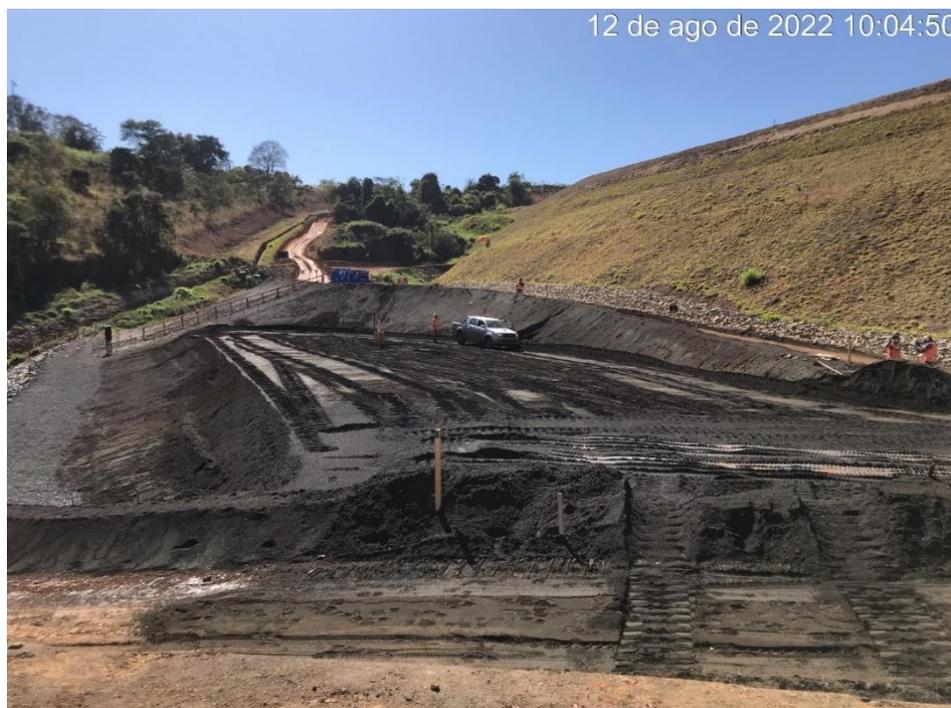
Figura 7.15 - Aplicação do material de rejeito de magnetita no reforço de pé (12/08/2022).

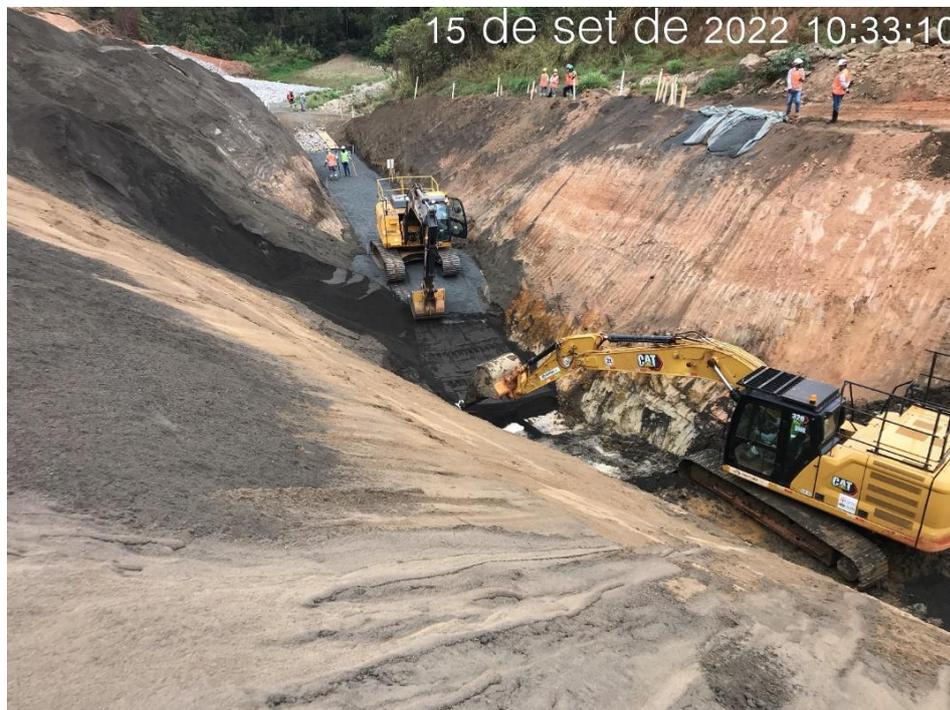
Figura 7.16 - Execução do dreno da ombreira direita do reforço de pé (15/09/2022).

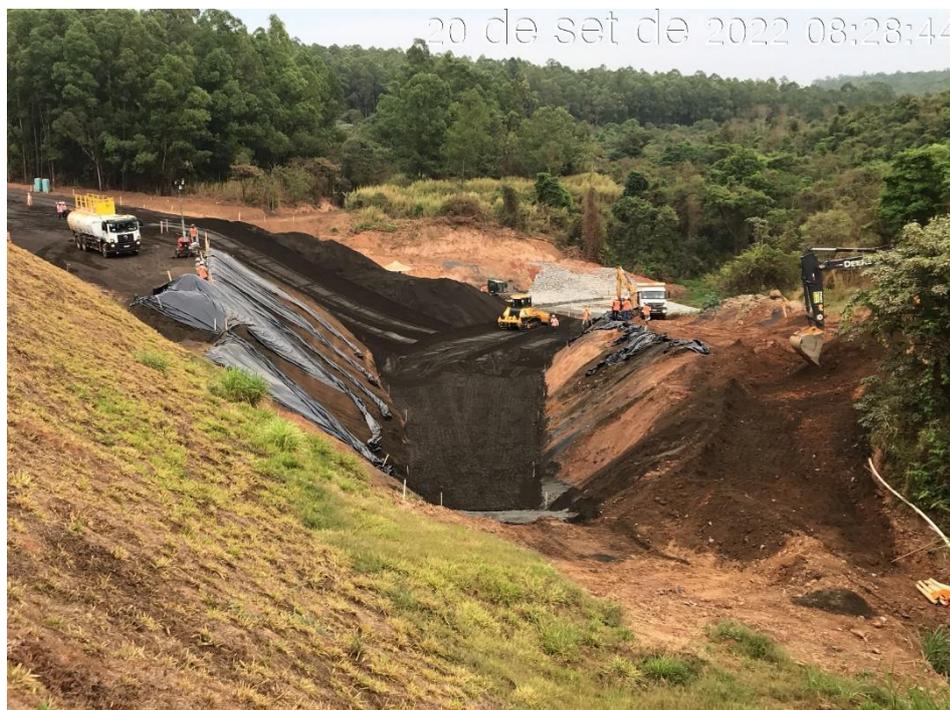
Figura 7.17 - Execução do dreno da ombreira direita do reforço de pé (20/09/2022).

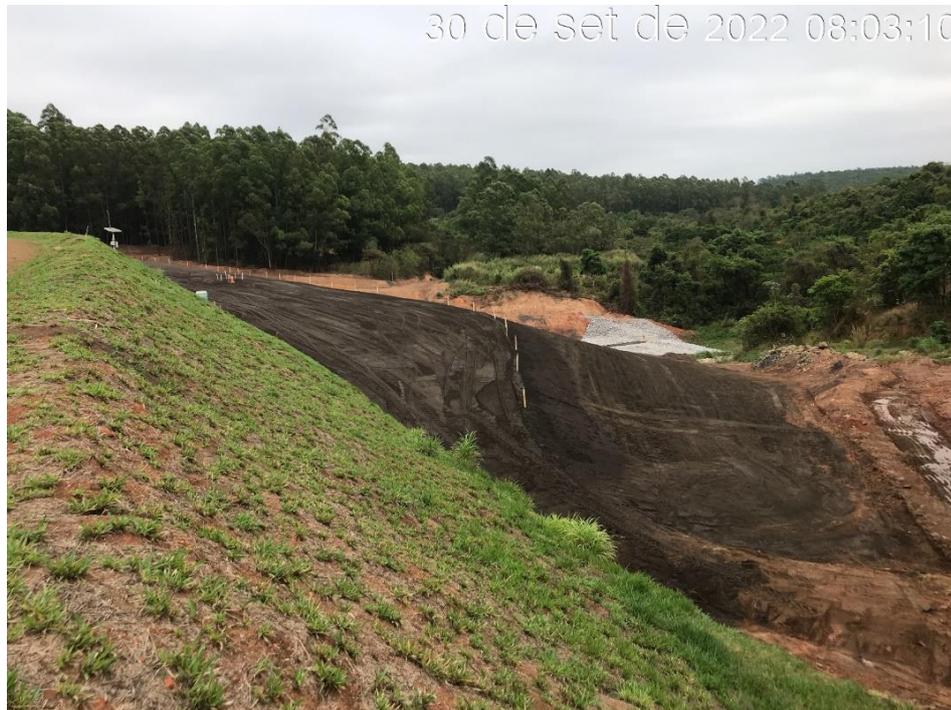
Figura 7.18 - Término da aplicação do material de rejeito de magnetita no reforço de pé, na ombreira direita (30/09/2022).

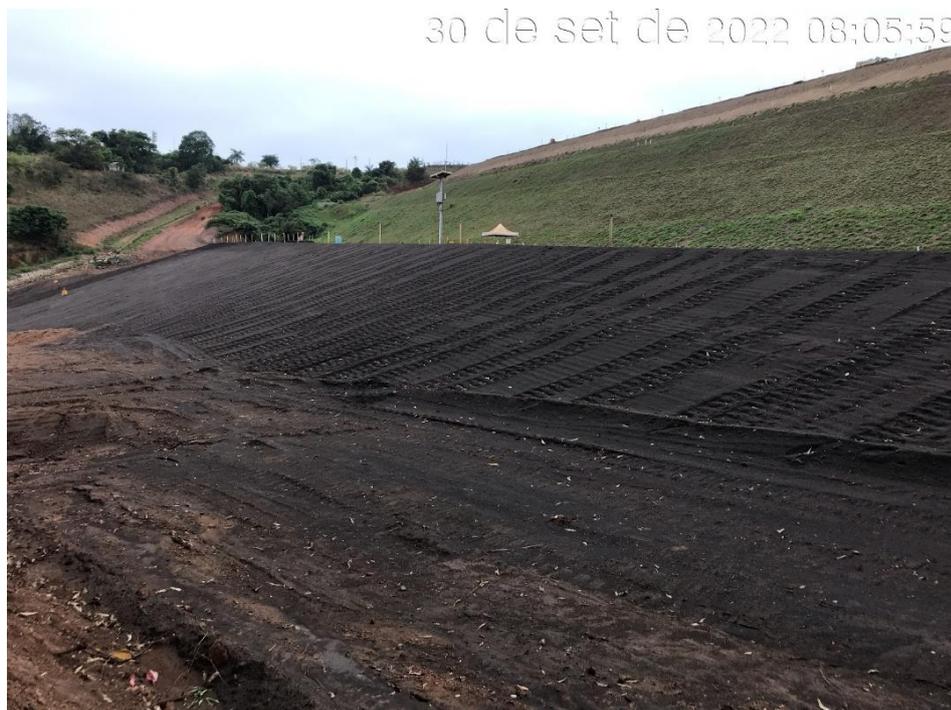
Figura 7.19 - Término da aplicação do material de rejeito de magnetita no reforço de pé, na ombreira esquerda (30/09/2022).

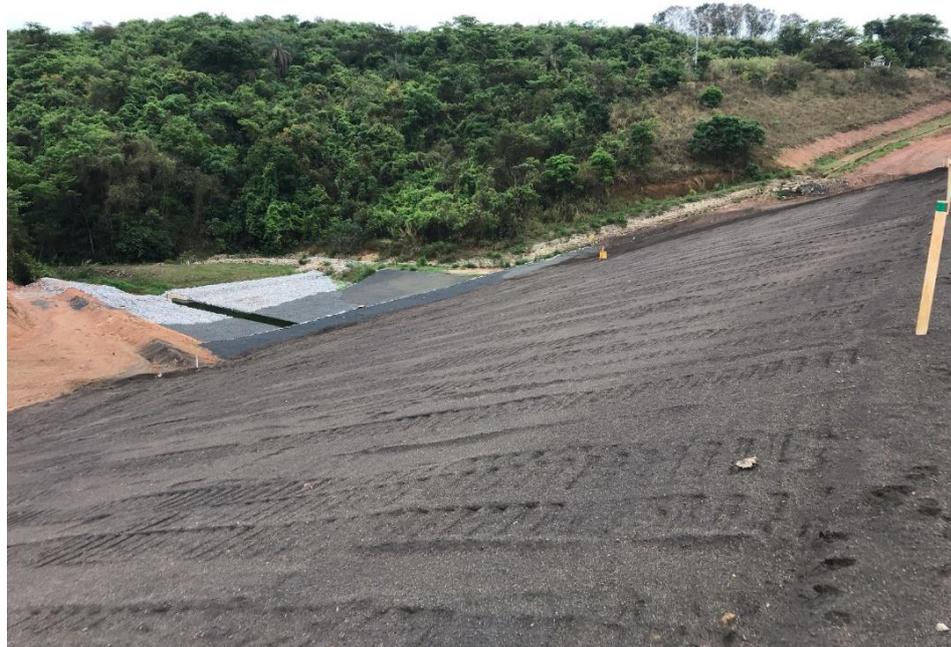
Figura 7.20 - Reforço de pé, com vista para o MV 01 (30/09/2022).

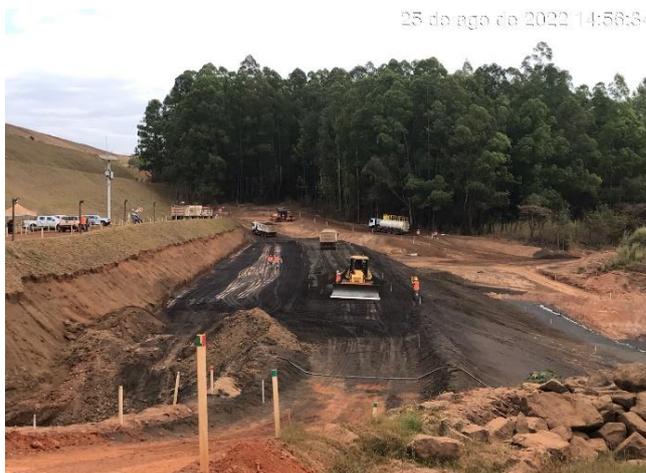
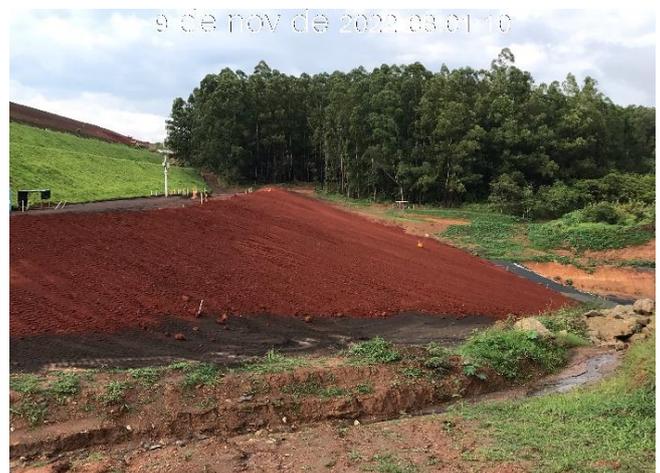
Figura 7.21 - Reforço de pé com ênfase do antes e depois, vista para a ombreira esquerda, 25/08/2022 e 09/11/2022, respectivamente.

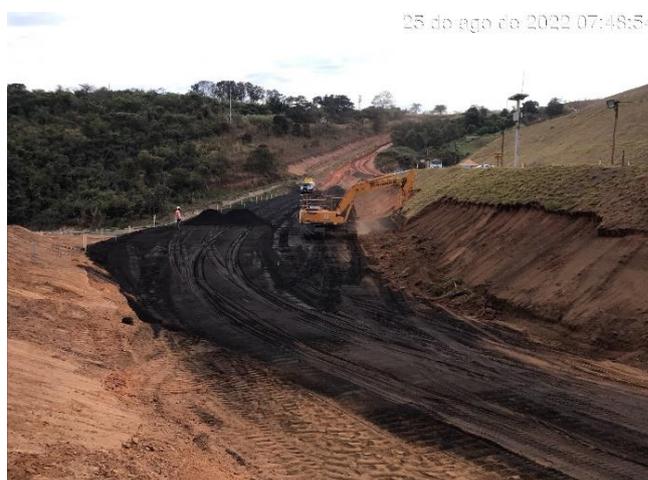
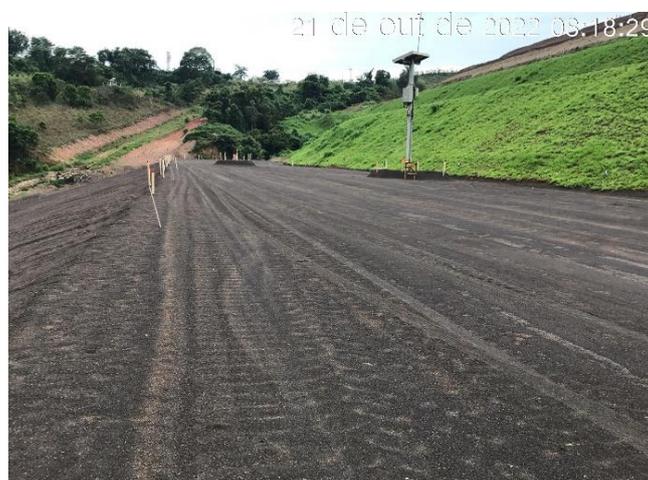
Figura 7.22 - Reforço de pé com ênfase do antes e depois, vista para a ombreira direita, 25/08/2022 e 21/10/2022, respectivamente.

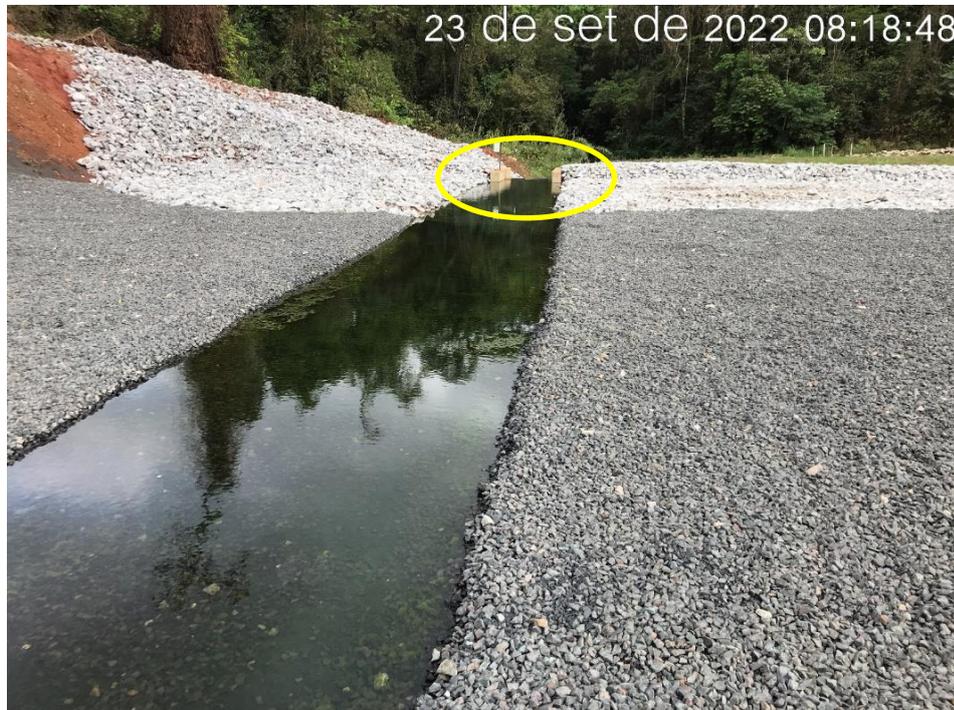
Figura 7.24 - Medidor de vazão MV 01 (23/09/2022).

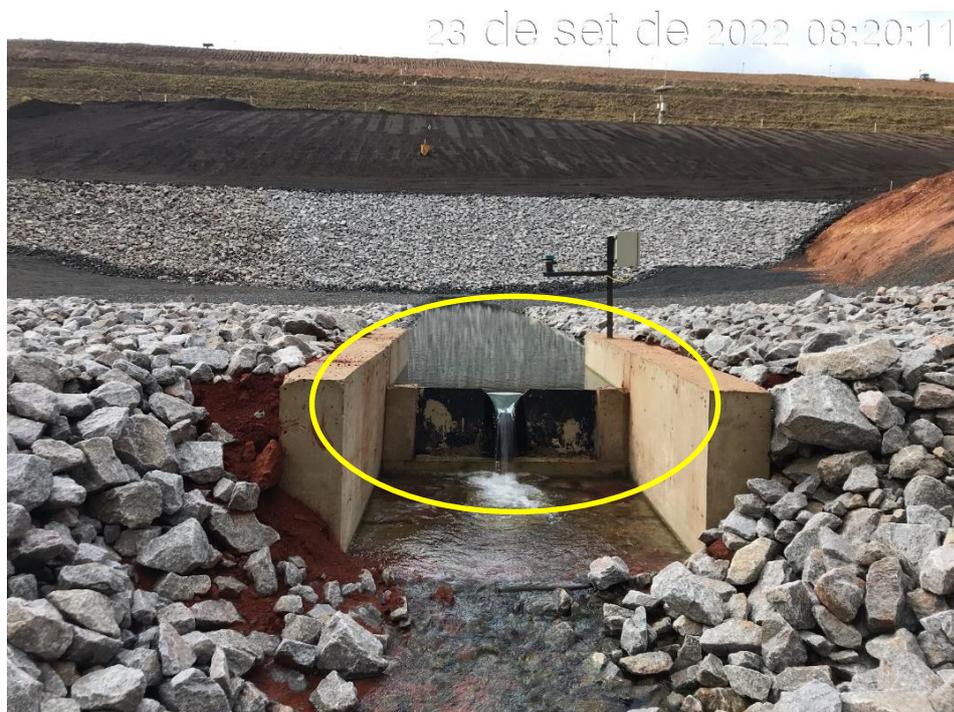
Figura 7.25 - Medidor de vazão MV 01 (23/09/2022).

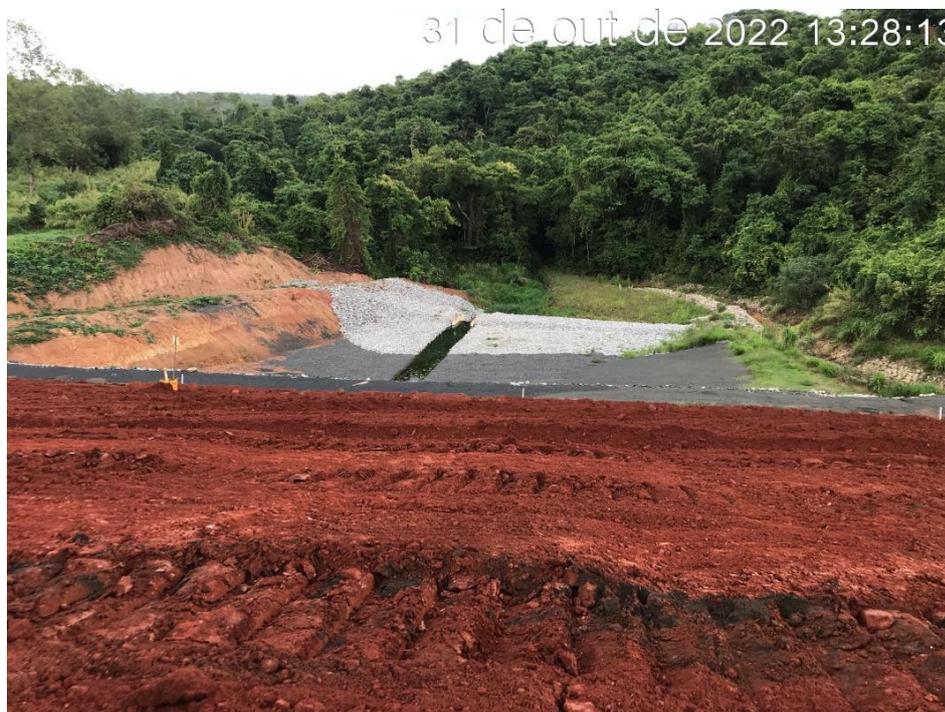
Figura 7.26 - Região do medidor de vazão MV 01 (31/10/2022).

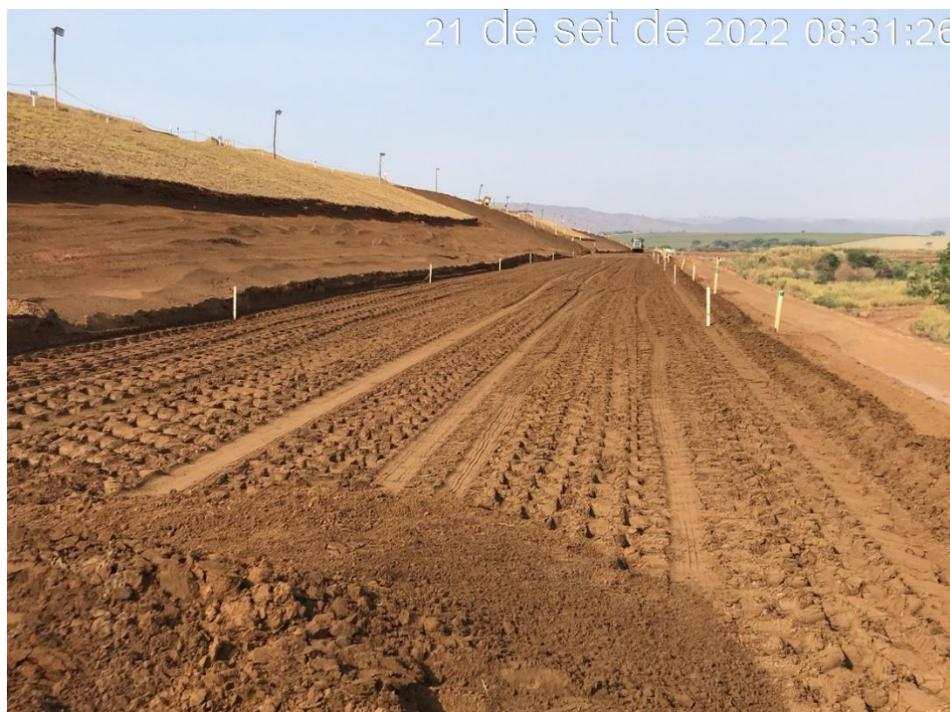
Figura 7.27 - Aplicação do material de rejeito *Underflow* para regularização do alteamento para linha de centro, elevação 952,50m (21/09/2022).

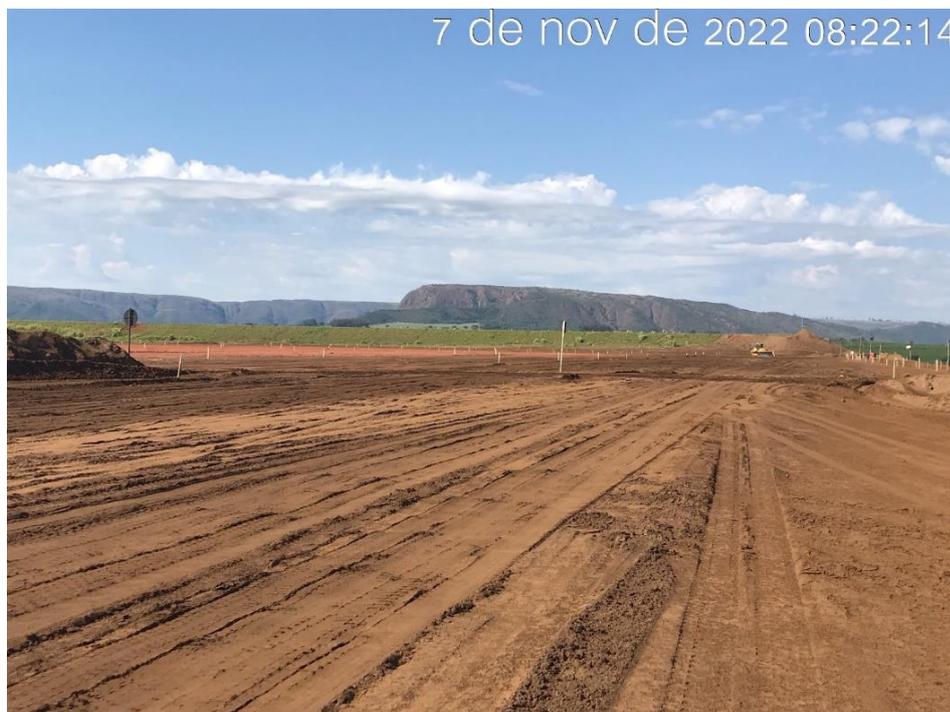
Figura 7.28 - Rebaixamento da crista da Barragem B5 para readequação para linha de centro na ombreira esquerda (07/11/2022).

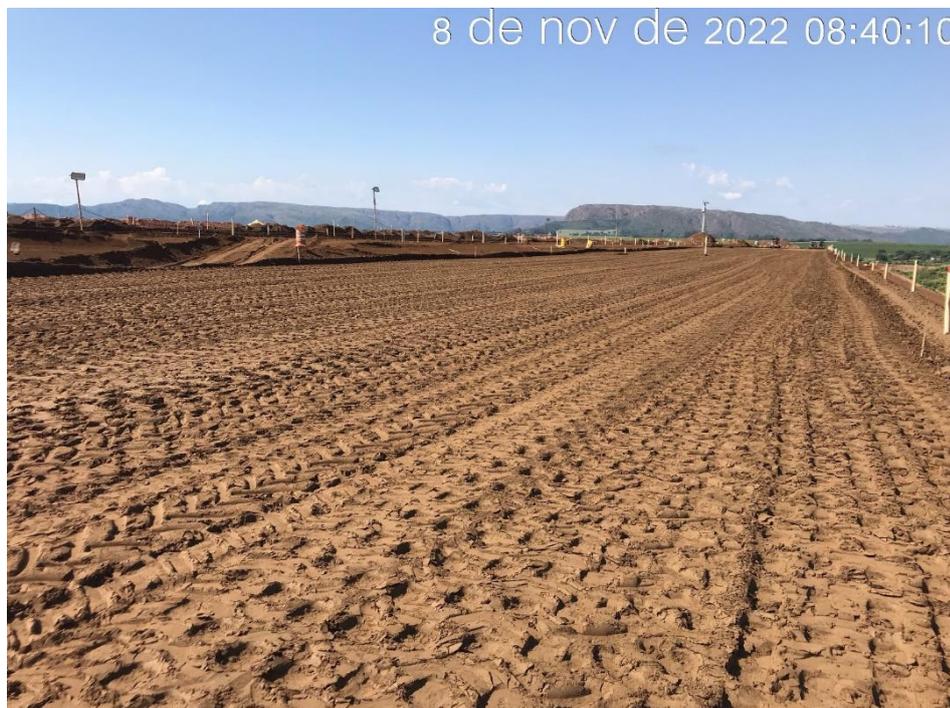
Figura 7.29 - Aplicação do material de rejeito *Underflow* para regularização do alteamento para linha de centro, elevação 952,50m (08/11/2022).

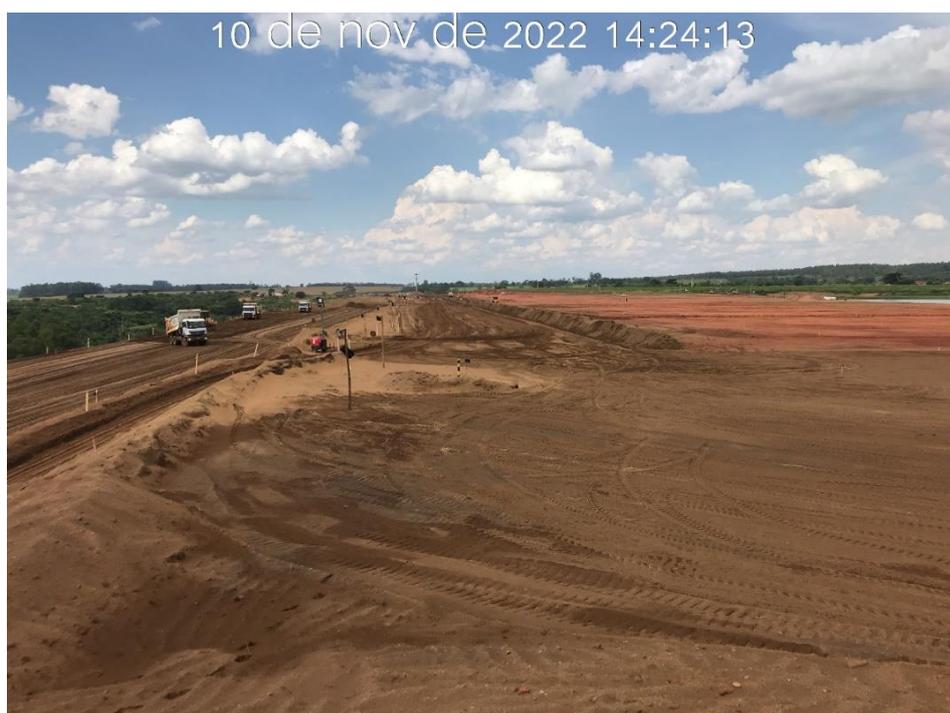
Figura 7.30 - Aplicação do material de rejeito *Underflow* e do rebaixamento da crista para readequação para linha de centro (10/11/2022).

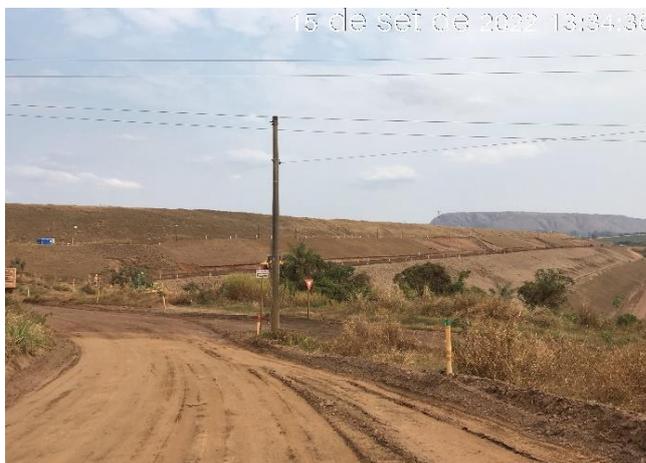
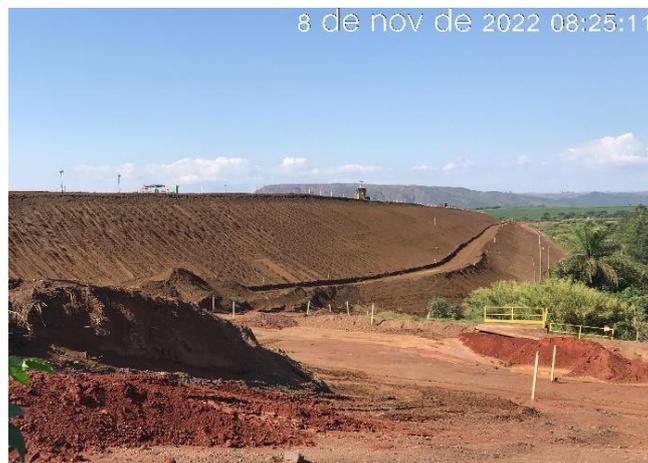
Figura 7.31 - Aplicação do rejeito *Underflow* no talude da elevação 952,50 m na ombreira direita (15/09/2022 e 08/11/2022), respectivamente.

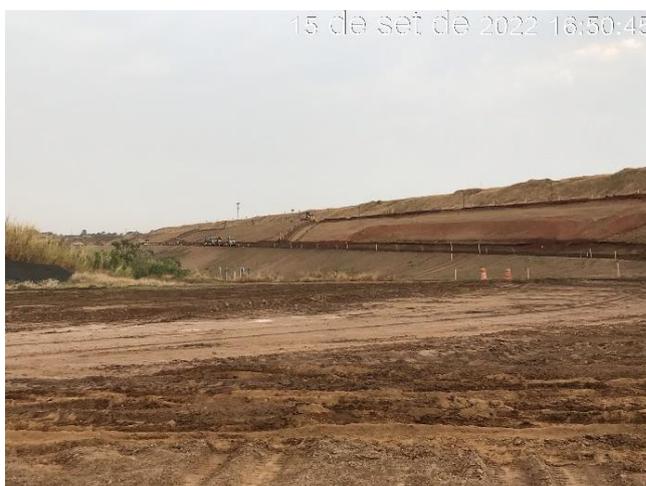
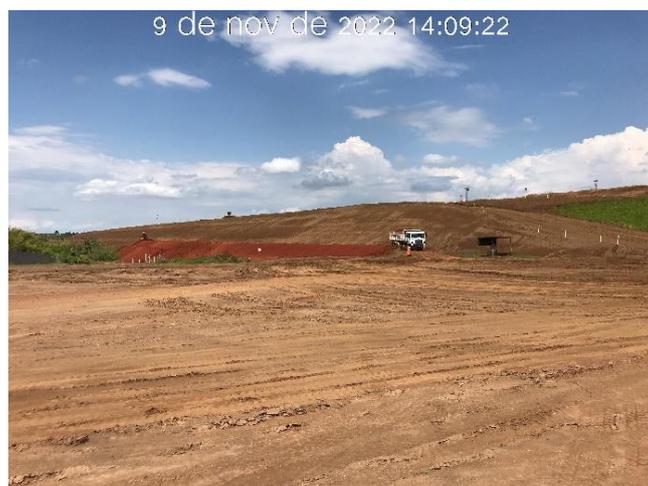
Figura 7.32 - Aplicação do rejeito *Underflow* no talude da elevação 952,50 m na ombreira esquerda (15/09/2022 e 09/11/2022), respectivamente.

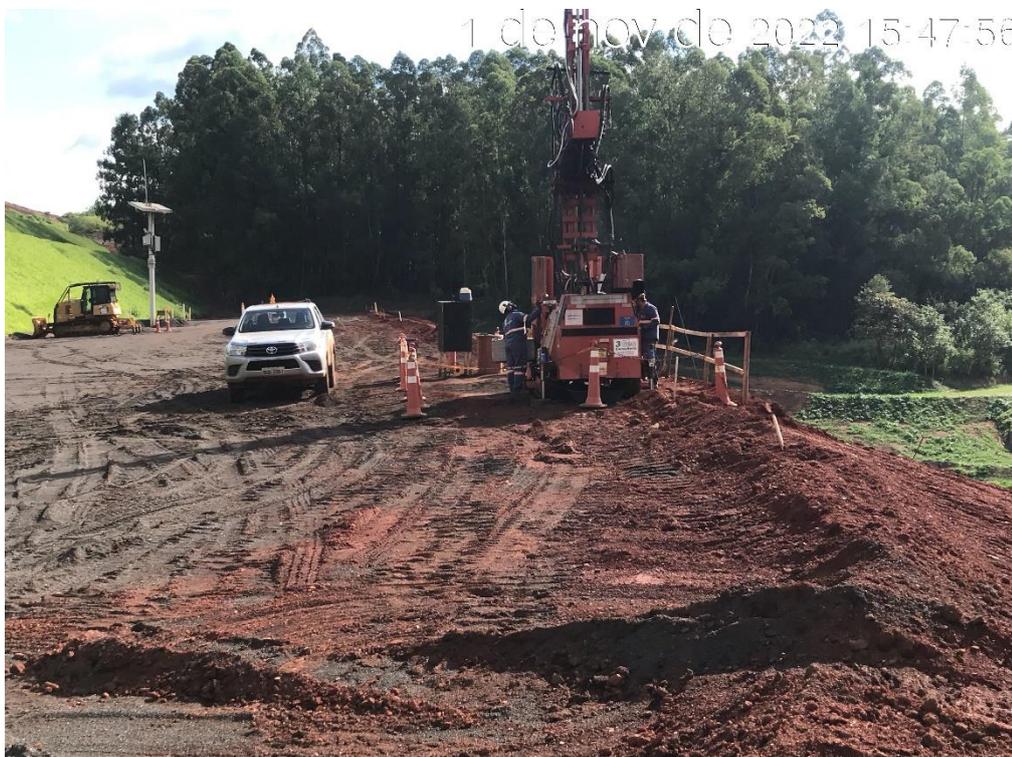
Figura 7.33 – Perfuração do INA02 localizado na ombreira direita do reforço de fundação (01/11/2022).

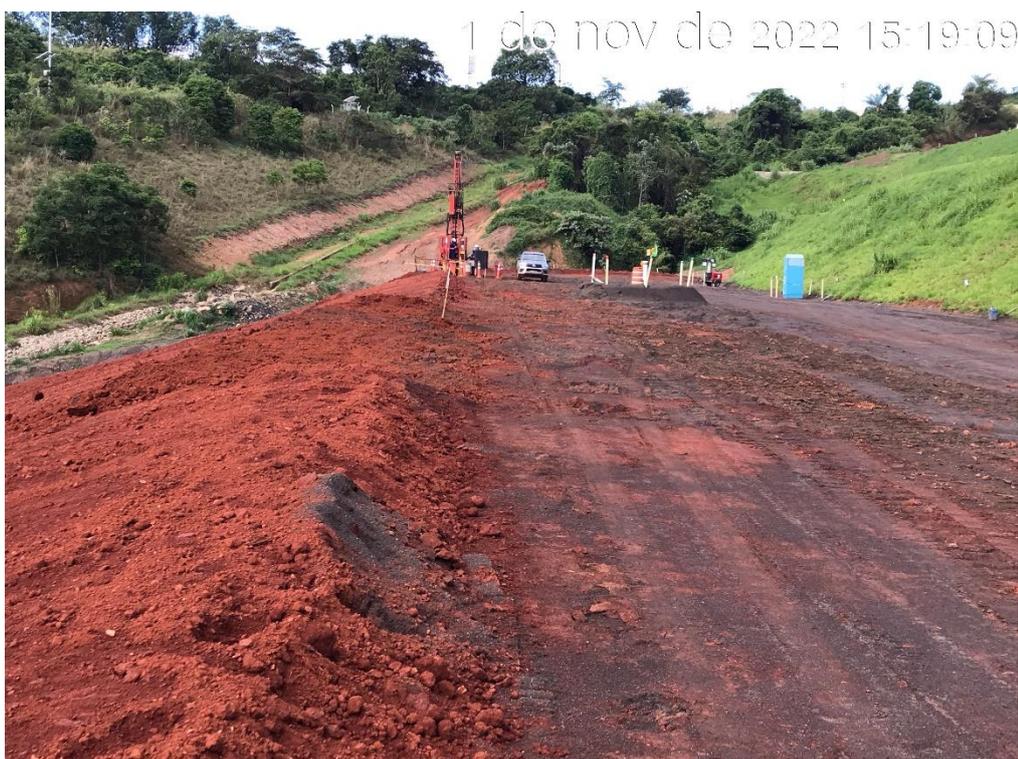
Figura 7.34 – Perfuração do INA02 localizado na ombreira direita do reforço de fundação (01/11/2022).

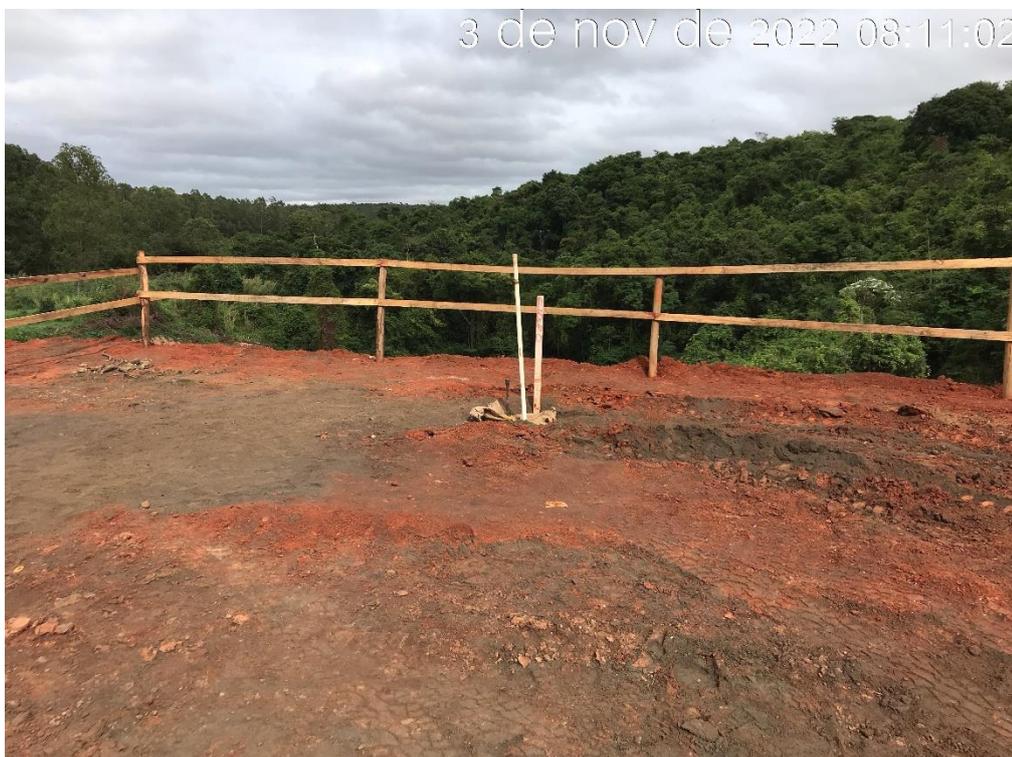
Figura 7.35 – Instalação do INA02, localizado na ombreira direita do reforço de fundação (03/11/2022).

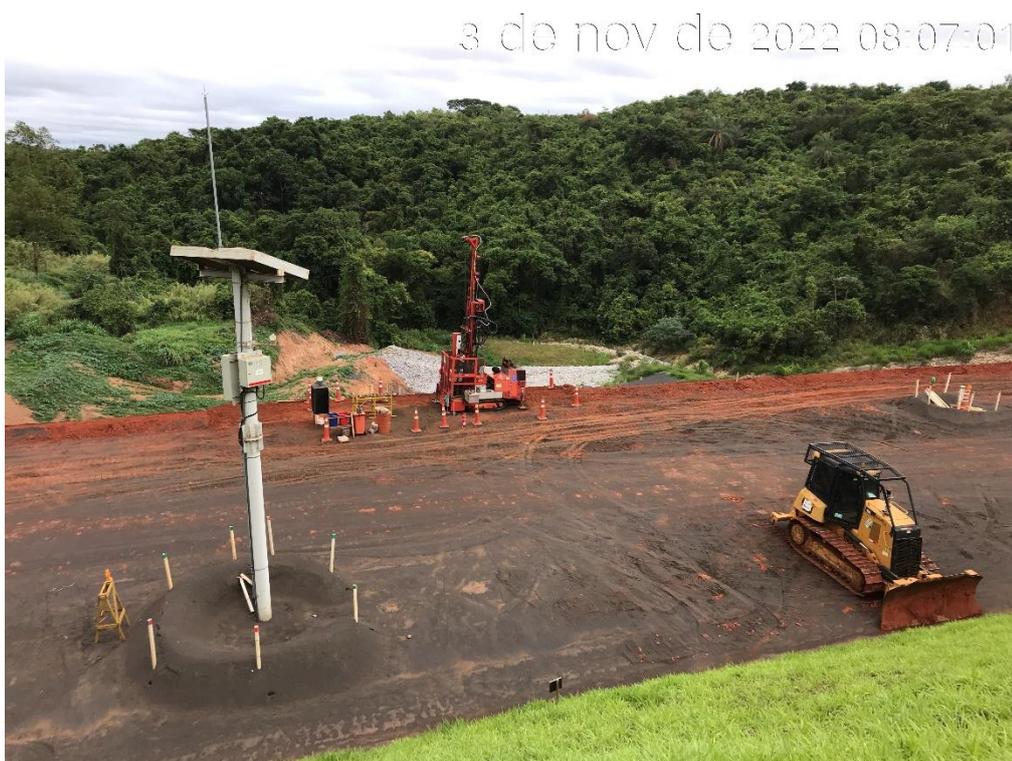
Figura 7.36 – Perfuração do INA01, localizado acima do dreno de fundo da Barragem B5 (03/11/2022).
