<b>DESCARACTERIZAÇÃO DA BARRAGEM B5</b>	
<b>PROJETO DETALHADO BARRAGENS DESCARACTERIZAÇÃO BARRAGEM B5 3º RELATÓRIO TRIMESTRAL DE OBRAS (SET - NOV 2022) RELATÓRIO TÉCNICO</b>		Nº MOSAIC -	PÁGINA <b>2/50</b>
		Nº DF+ <b>DF22-C074-1-ENG-RTE-001</b>	REV. <b>0</b>

Este terceiro relatório trimestral tem a finalidade de apresentar as atividades realizadas nas obras de descaracterização da Barragem B5 no período entre setembro e novembro de 2022, informando o percentual de avanço no processo de descaracterização e o cumprimento das ações previstas na respectiva etapa do cronograma até a completa descaracterização, garantindo o cumprimento ao que foi estabelecido no Termo de Compromisso firmado entre a Mosaic Fertilizantes e aos órgãos públicos competentes.

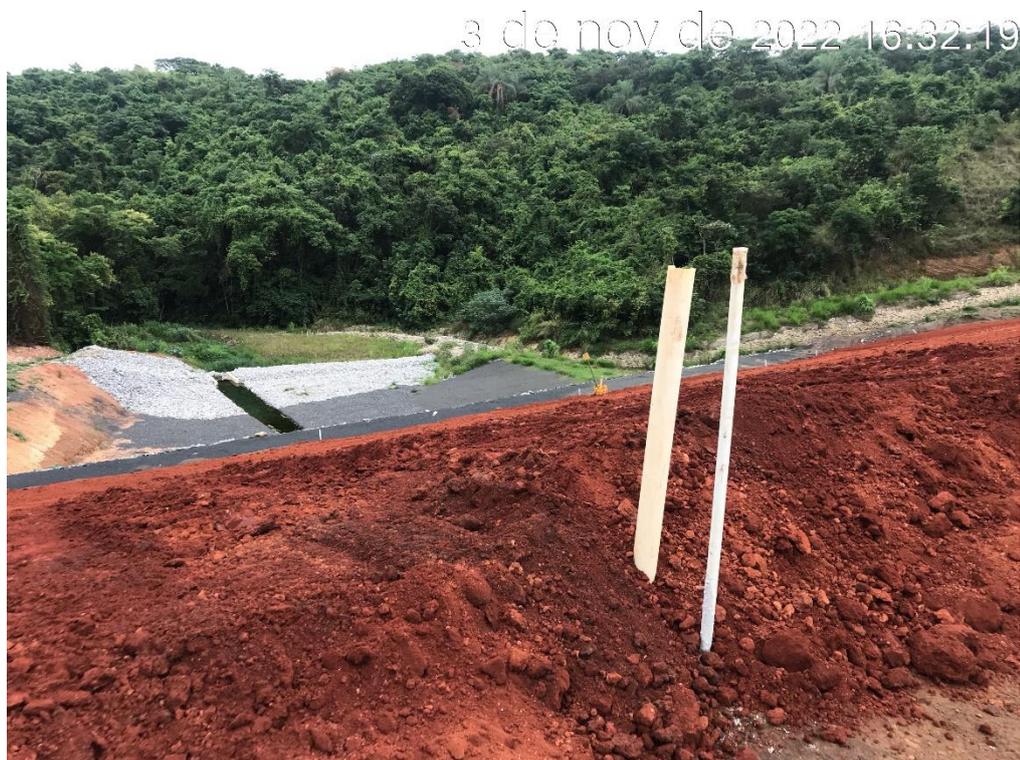
Figura 7.37 – Instalação do INA01, localizado acima do dreno de fundo da Barragem B5 (03/11/2022).
