DESCARACTERIZAÇÃO DA BARRAGEM B5	
PROJETO DETALHADO BARRAGENS DESCARACTERIZAÇÃO BARRAGEM B5 7º RELATÓRIO TRIMESTRAL DE OBRAS (SET - NOV 2023) RELATÓRIO TÉCNICO		Nº MOSAIC -	PÁGINA 2/57
		Nº DF+ DF22-C074-1-ENG-RTE-005	REV. 0

Este relatório trimestral tem a finalidade de apresentar as atividades realizadas nas obras de descaracterização da Barragem B5 no período entre setembro de 2023 e novembro de 2023, informando o percentual de avanço no processo de descaracterização e o cumprimento das ações previstas na respectiva etapa do cronograma até a completa descaracterização, garantindo o cumprimento ao que foi estabelecido no Termo de Compromisso firmado entre a Mosaic Fertilizantes e aos órgãos públicos competentes.

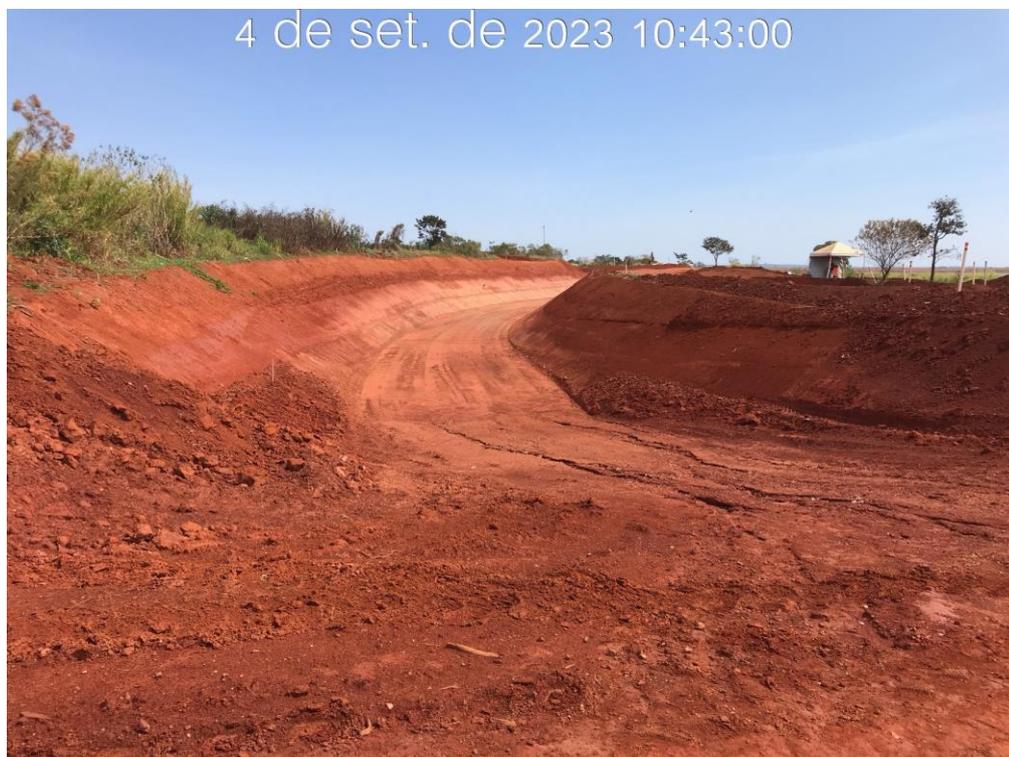
Figura 7.2 – Escavação do canal periférico na estaca 103, com vista para jusante (04/09/2023).

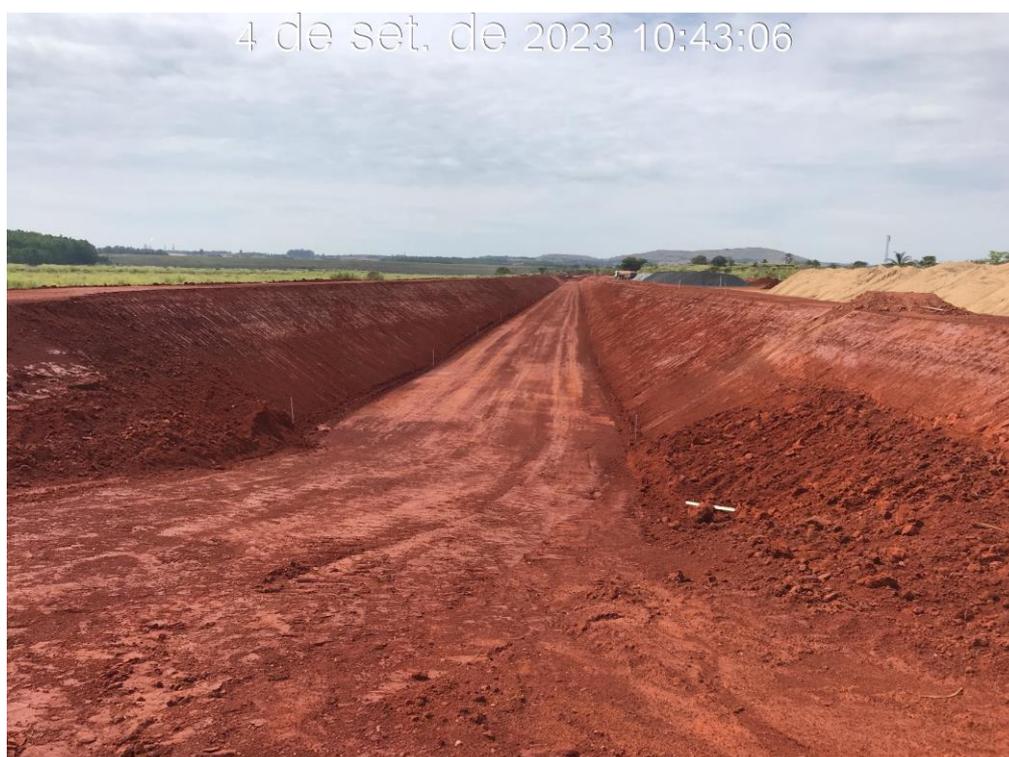
Figura 7.3 – Execução do aterro em material argiloso na estaca 101 do canal periférico, com vista para montante (04/09/2023).

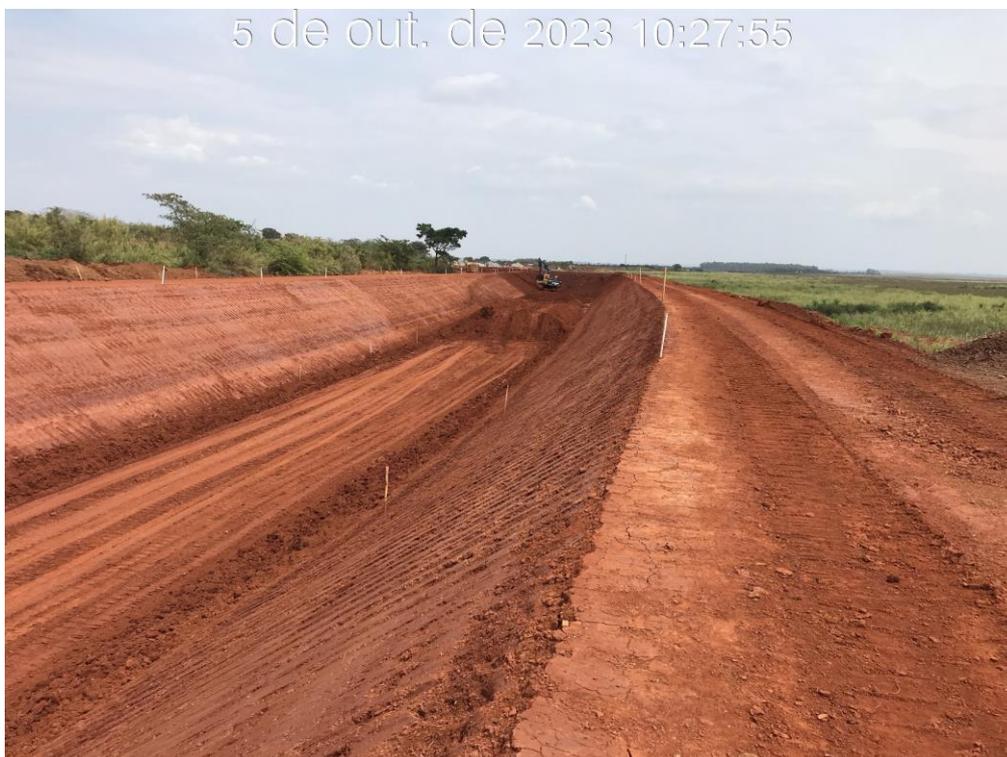
Figura 7.4 – Escavação do canal periférico, entre a estaca 115 e 125, com vista para jusante (05/10/2023).

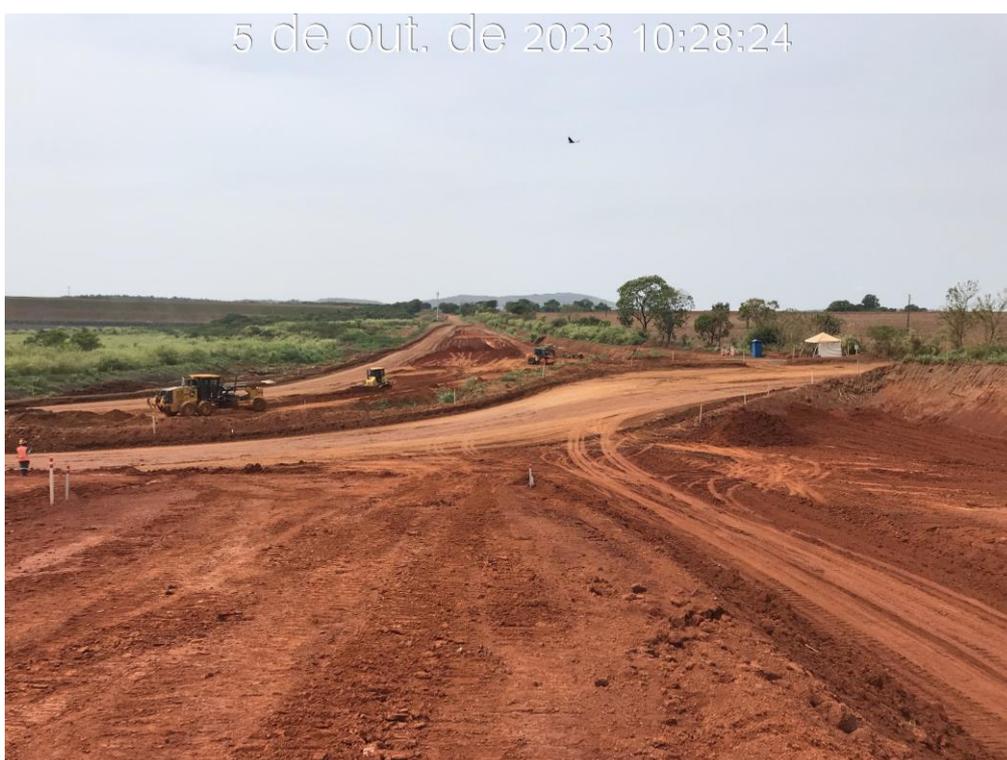
Figura 7.5 – Aplicação do material argiloso nas camadas de aterro do canal periférico, entre as estacas 22 e 43, com vista para montante (05/10/2023).

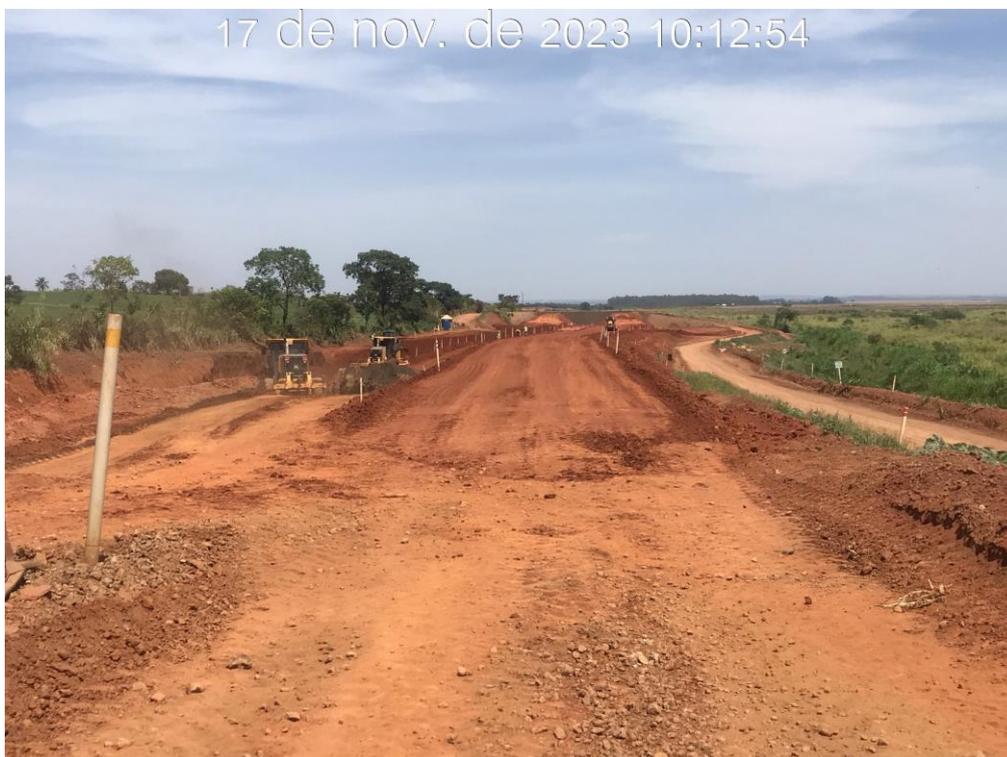
Figura 7.6 – Aplicação do material argiloso nas camadas de aterro do canal periférico, entre as estacas 22 e 43, com vista para jusante (17/11/2023).

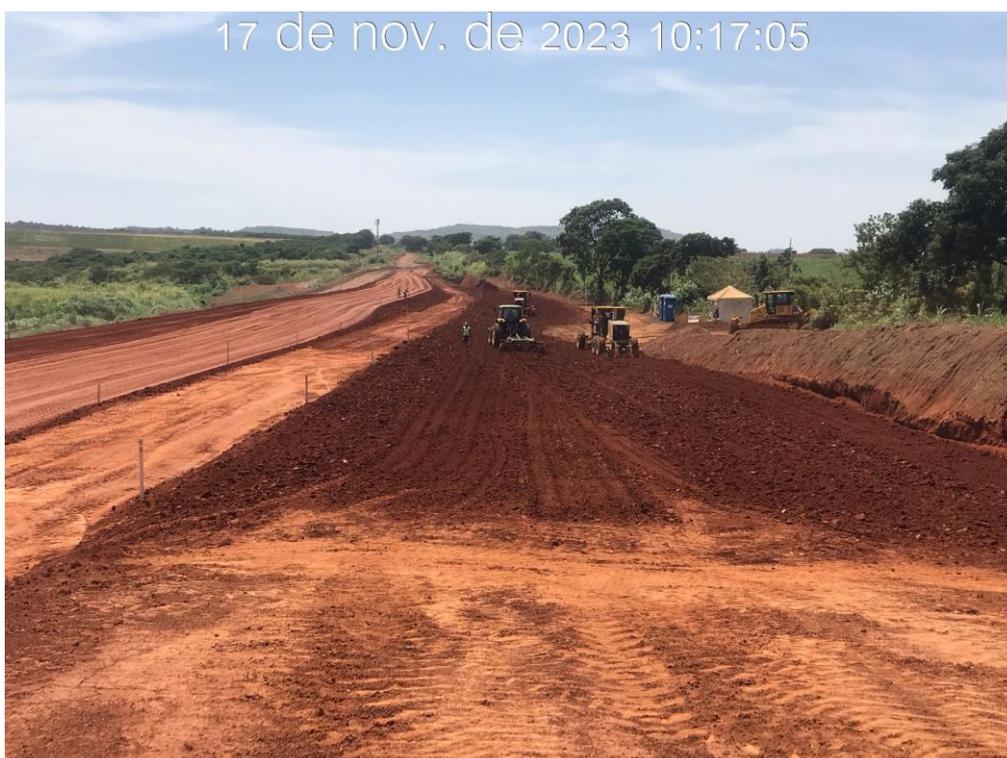
Figura 7.7 – Detalhe da execução do aterro do canal periférico, na região da estaca 40, com vista para montante (17/11/2023).

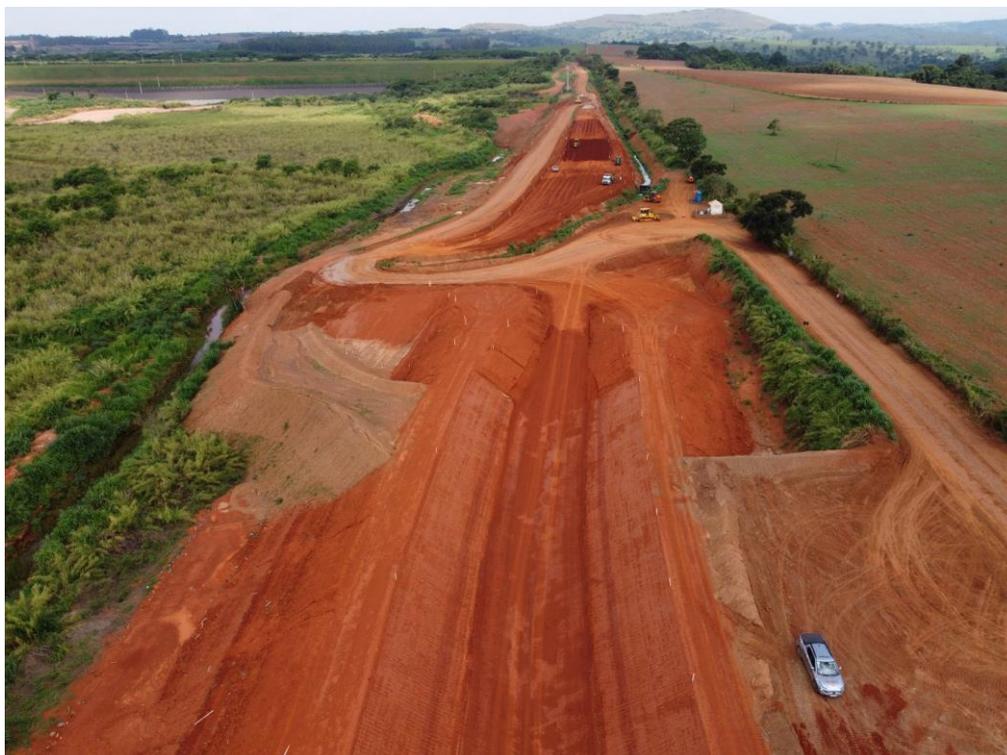
Figura 7.8 – Vista panorâmica do canal periférico, com detalhe da execução do aterro entre as estacas 22 e 43, com vista para montante (27/10/2023).

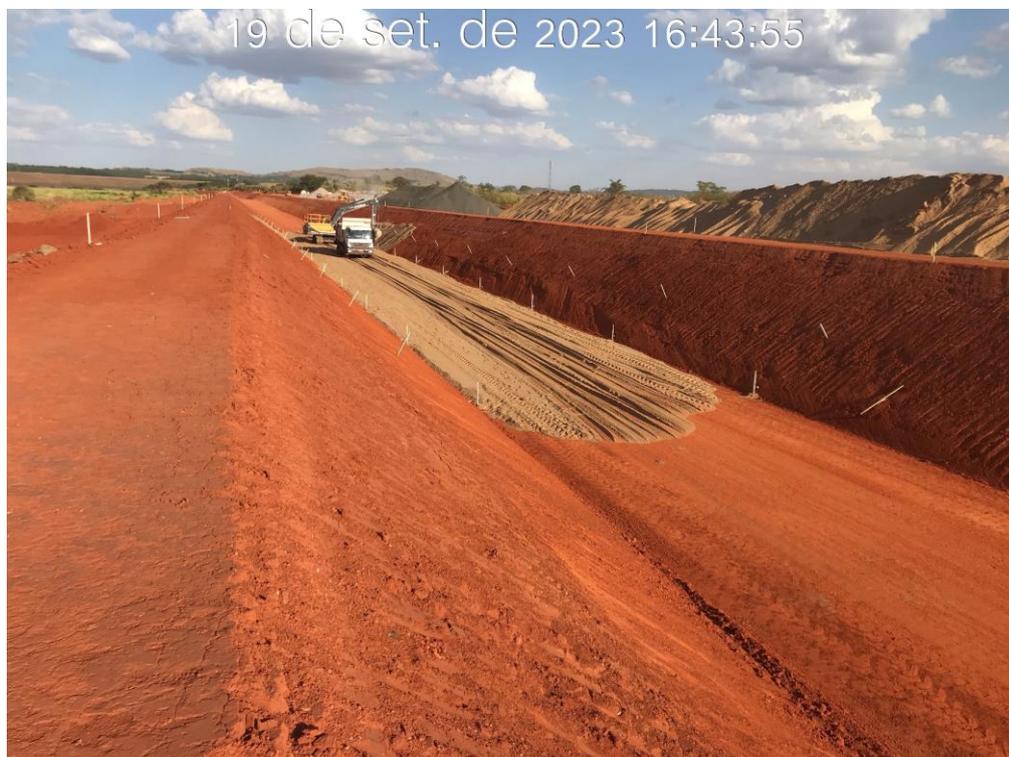
Figura 7.9 – Início da execução do revestimento do canal periférico, entre as estacas 77 e 101, com detalhe da aplicação da transição 1 (areia) (19/09/2023).

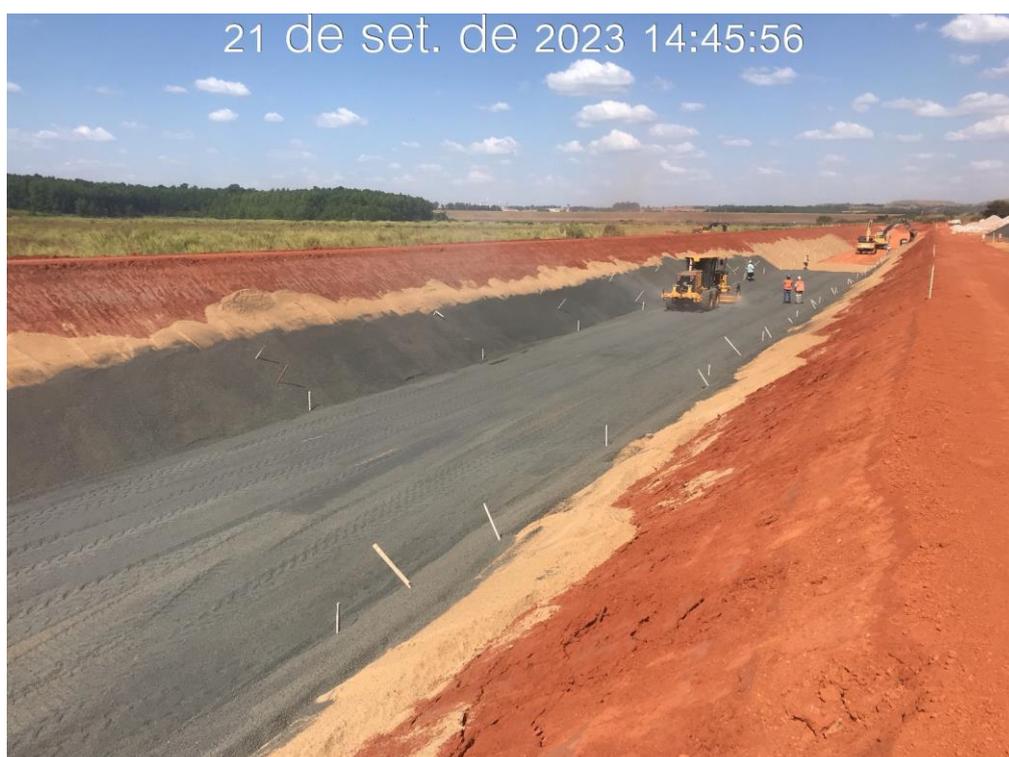
Figura 7.10 – Aplicação da transição 2 (brita 0) entre as estacas 77 e 101 do canal periférico, com vista para montante (21/09/2023).

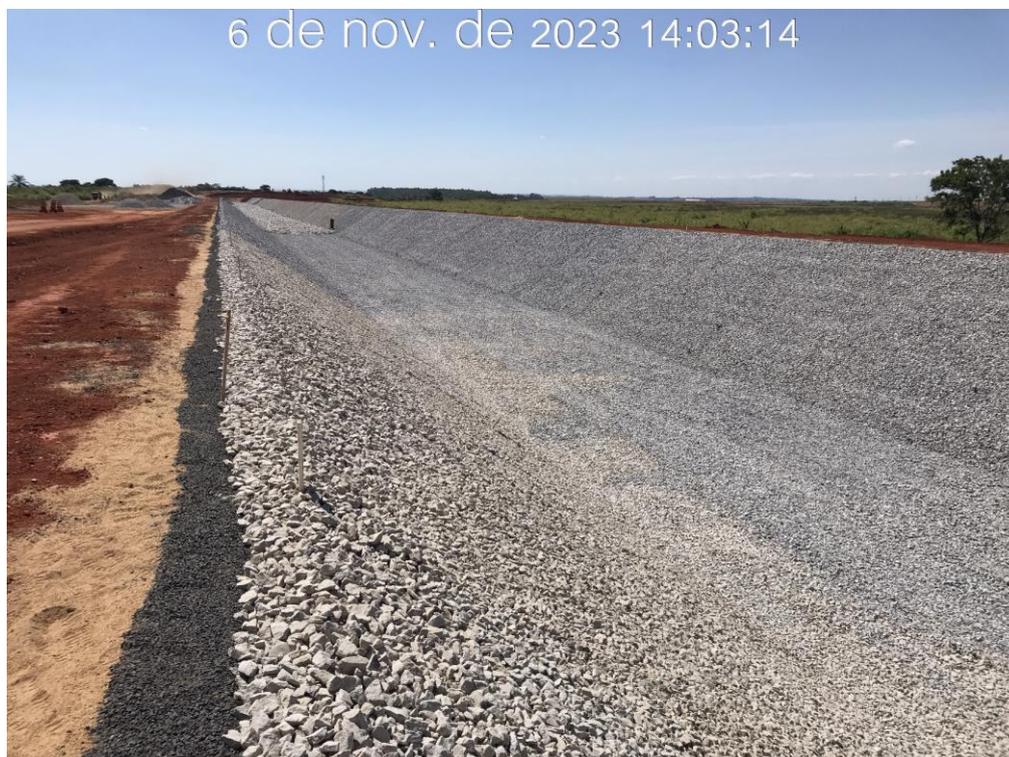
Figura 7.11 – Vista do canal periférico entre as estacas 77 e 101, com detalhe da transição 3 (brita 3) (06/11/20230).

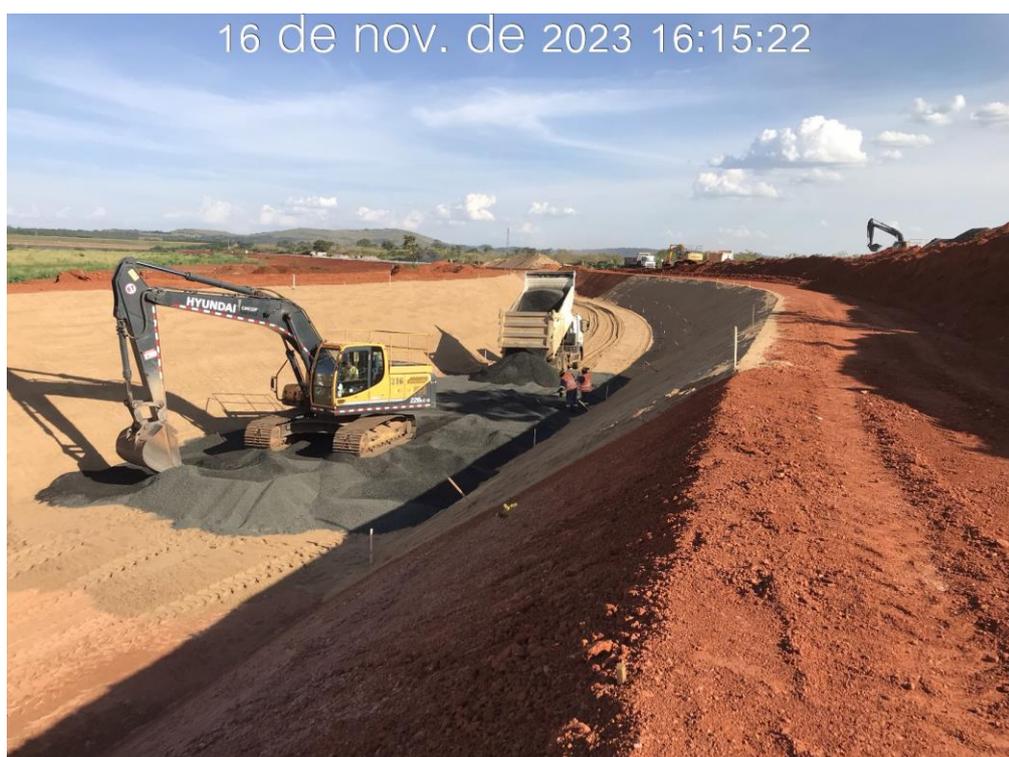
Figura 7.12 – Aplicação das transições do canal periférico, entre as estacas 105 e 120, com vista para montante (16/11/2023).

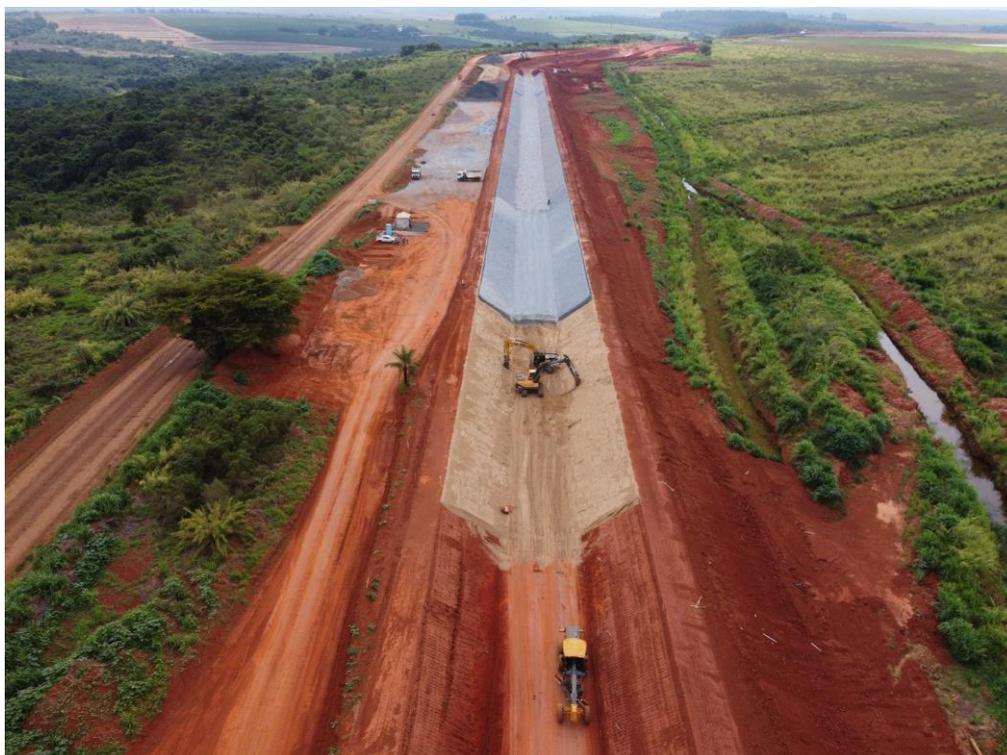
Figura 7.13 – Vista panorâmica do canal periférico, com detalhe das transições entre as estacas 77 e 101, com vista para jusante (27/10/2023).

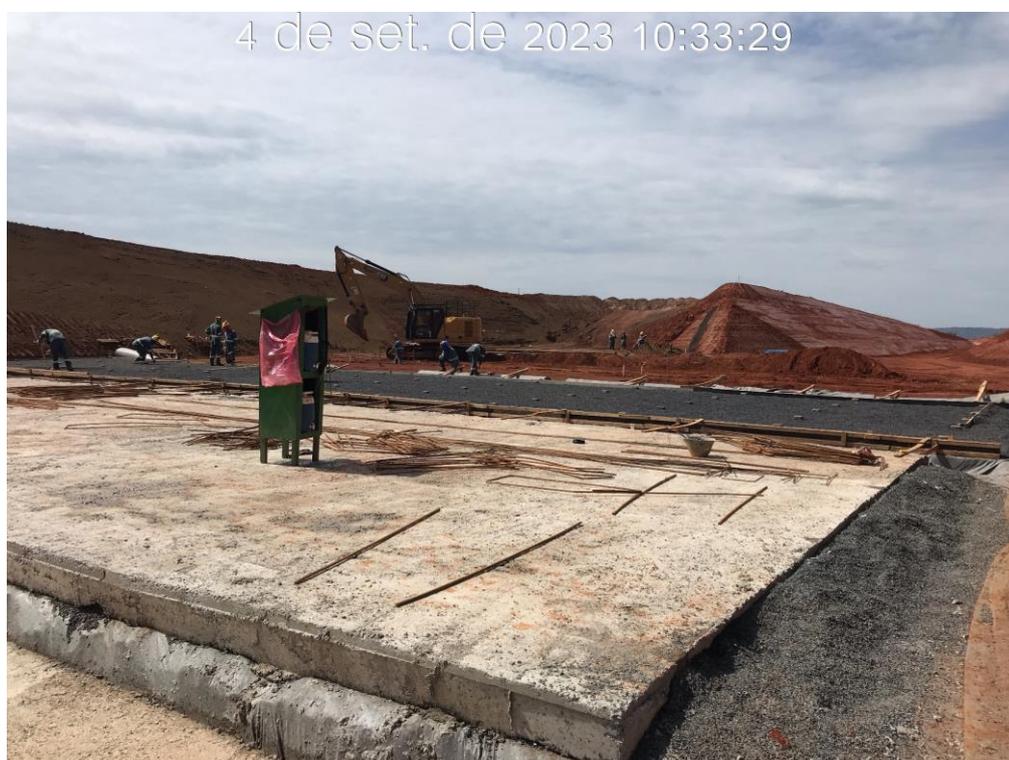
Figura 7.14 – Execução da regularização e aplicação do dreno de fundo no módulo 73 e 74 do canal do reservatório (04/09/2023).

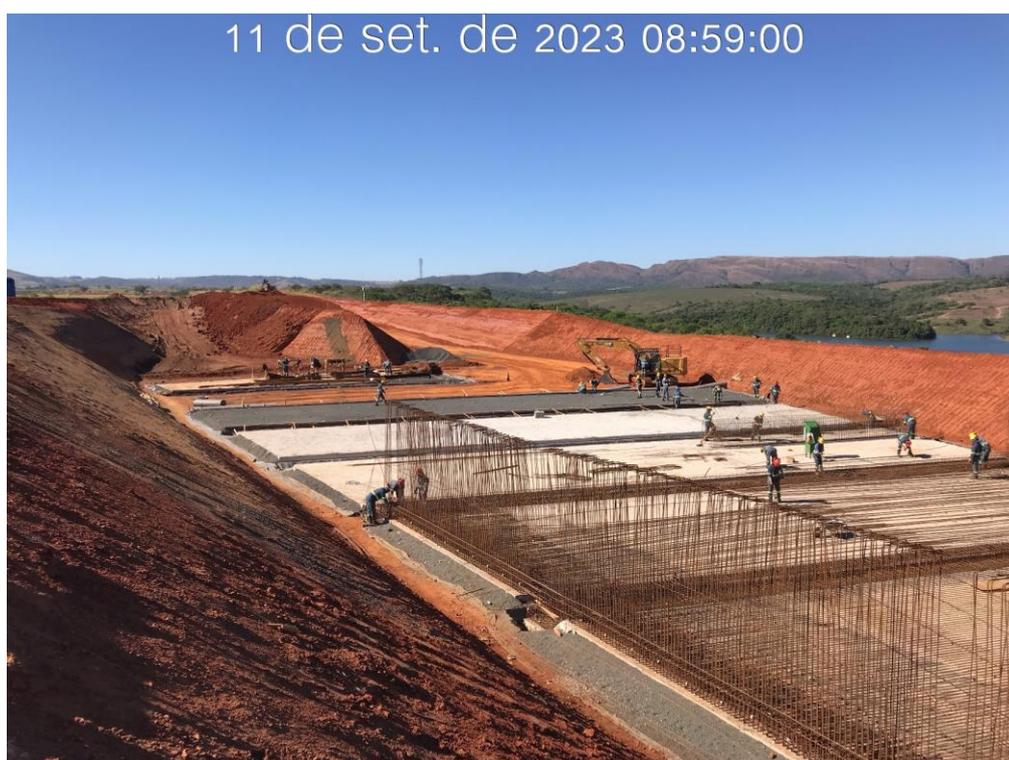
Figura 7.15 – Vista do canal do reservatório, com detalhe da aplicação de brita 0 no dreno de fundo e montagem da armação (11/09/2023).

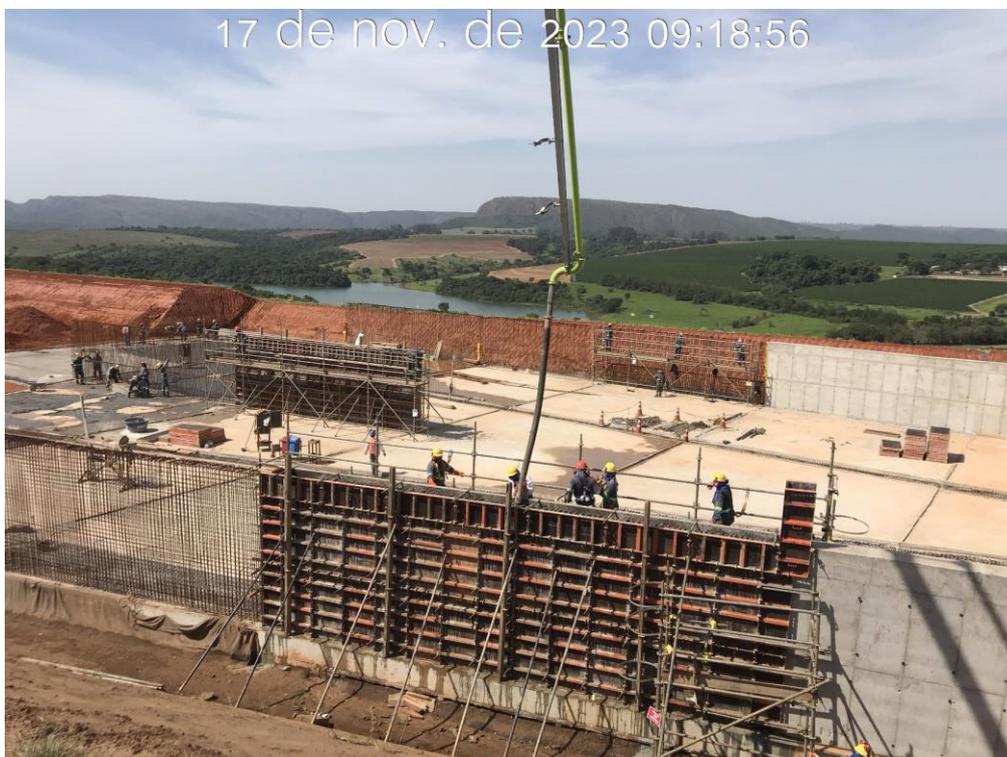
Figura 7.16 – Concretagem das paredes dos módulos 71 e 73 do canal periférico (17/11/2023).

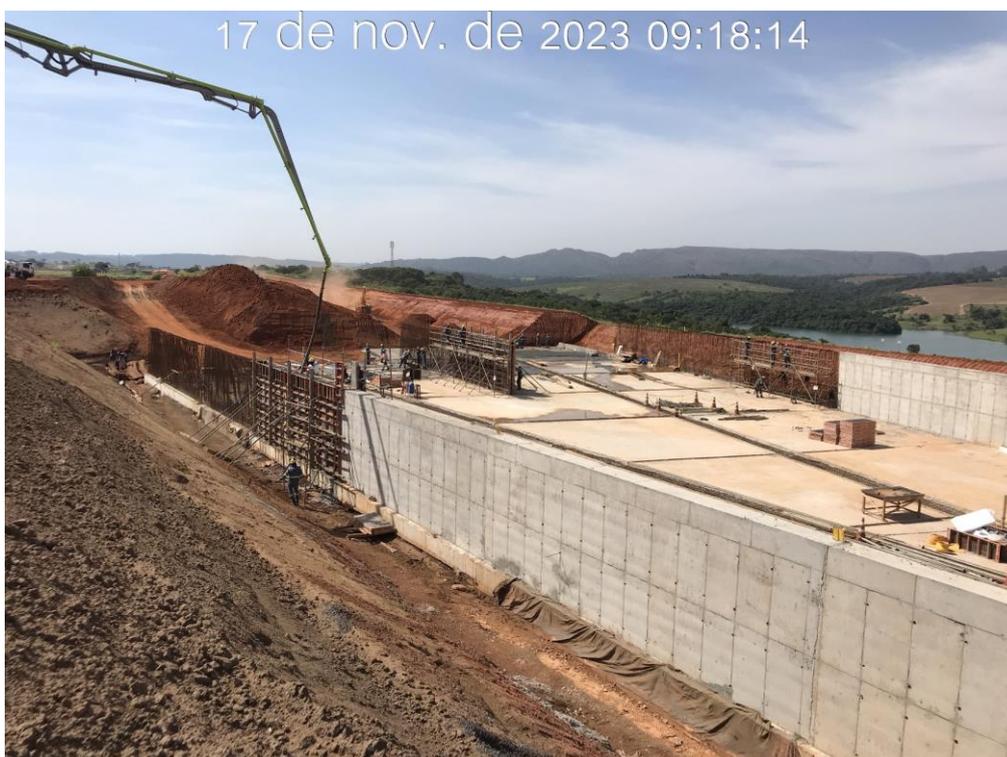
Figura 7.17 – Vista do canal do reservatório, com detalhe da concretagem da parede direita do módulo 71 (17/11/2023).

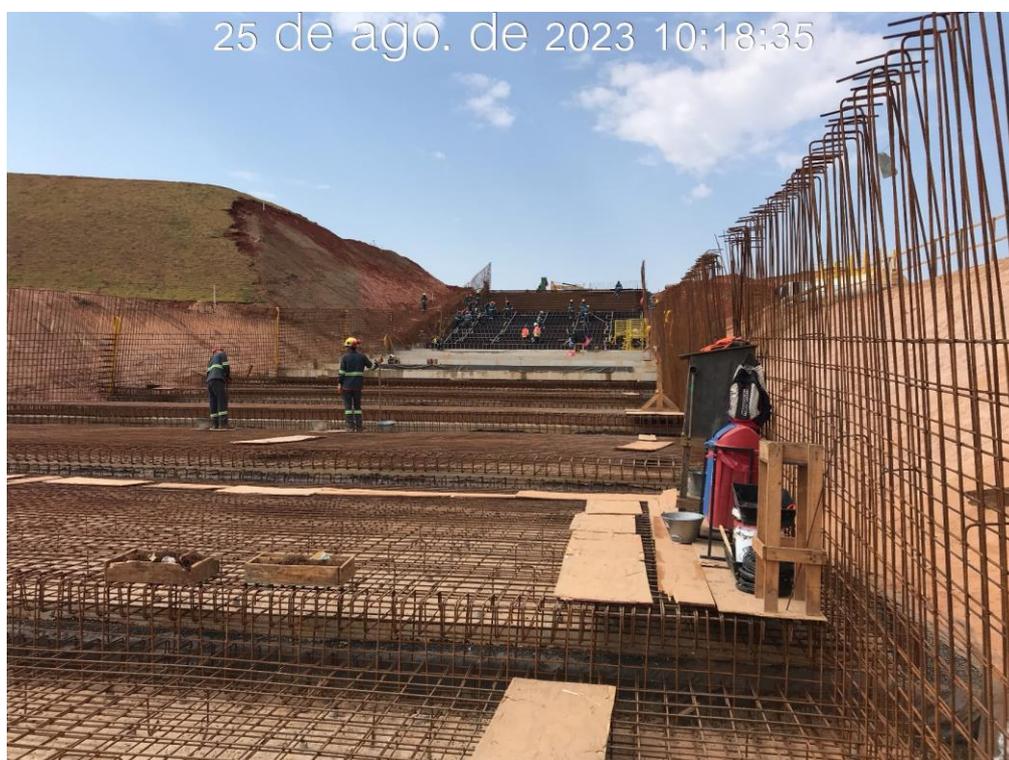
Figura 7.19 – Montagem da armação no piso e nas paredes do canal rápido, entre os módulos 58 e 65 (25/08/2023).

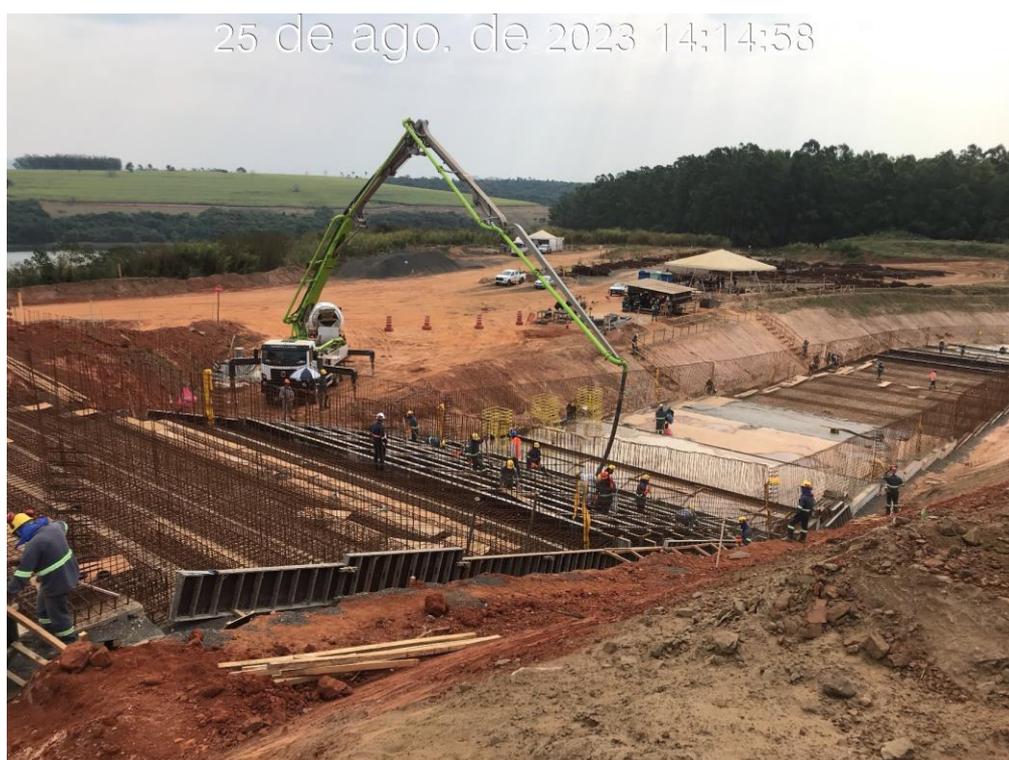
Figura 7.20 – Concretagem do piso do módulo 64 do canal rápido (25/08/2023).

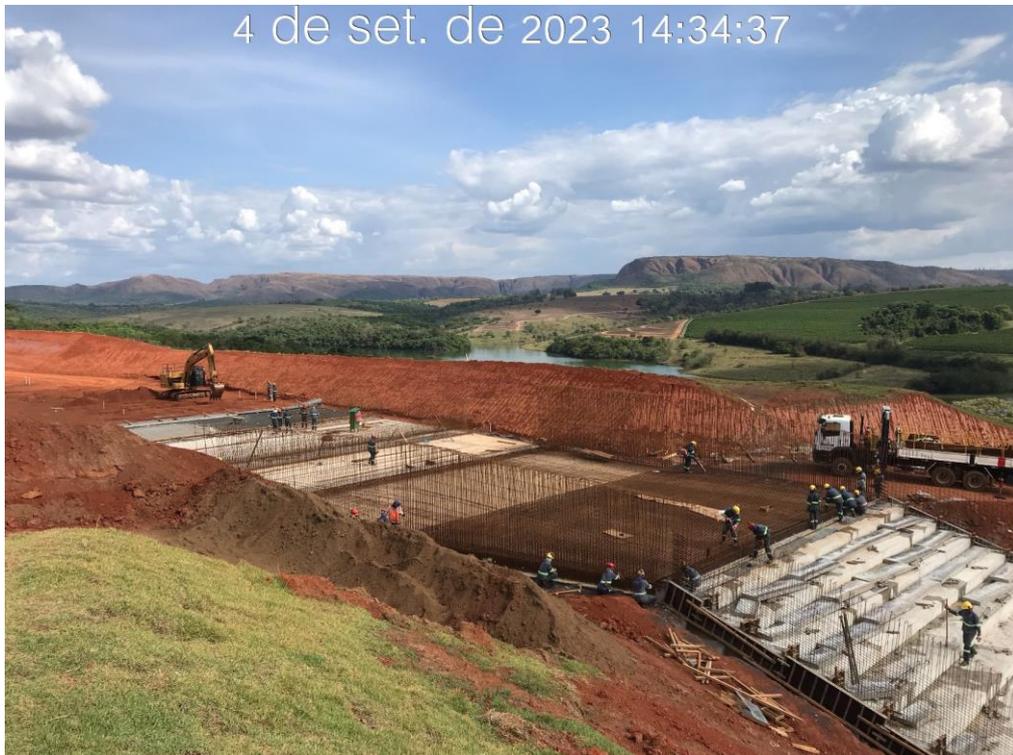
Figura 7.21 – Vista do canal rápido, entre os módulos 68 e 66, com detalhe da montagem da armação no piso e nas paredes (04/09/2023).

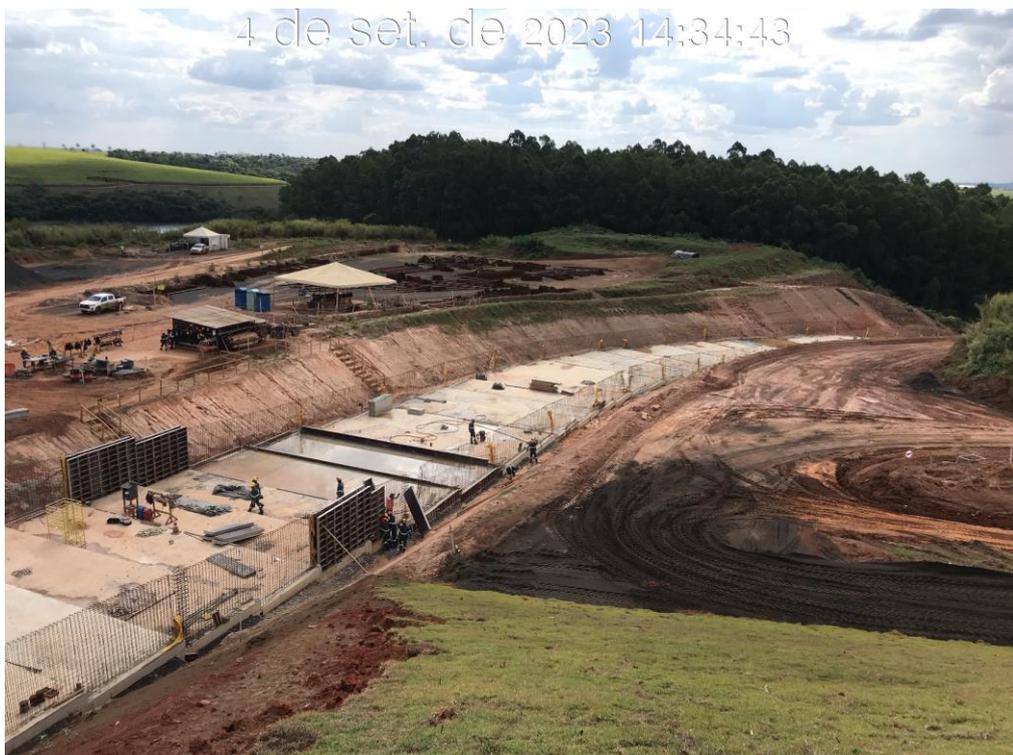
Figura 7.22 – Início da aplicação das formas no módulo 60 do canal rápido, com vista para jusante (04/09/2023).

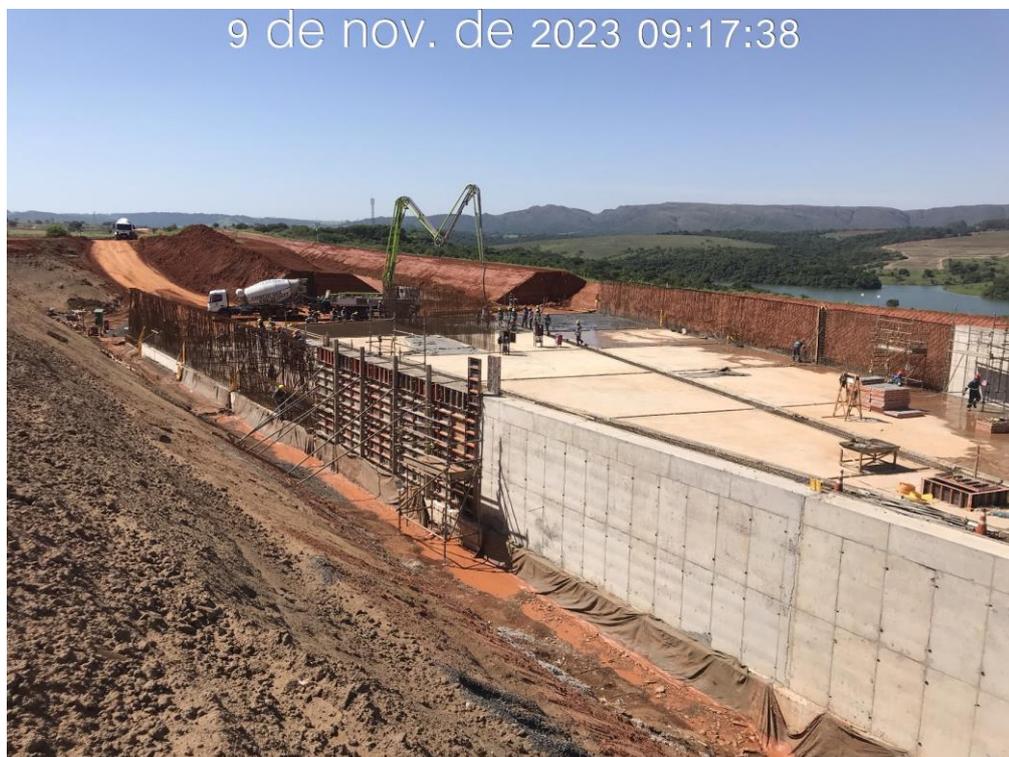
Figura 7.23 – Concretagem do piso 74 do canal rápido, com vista para montante (09/11/2023).

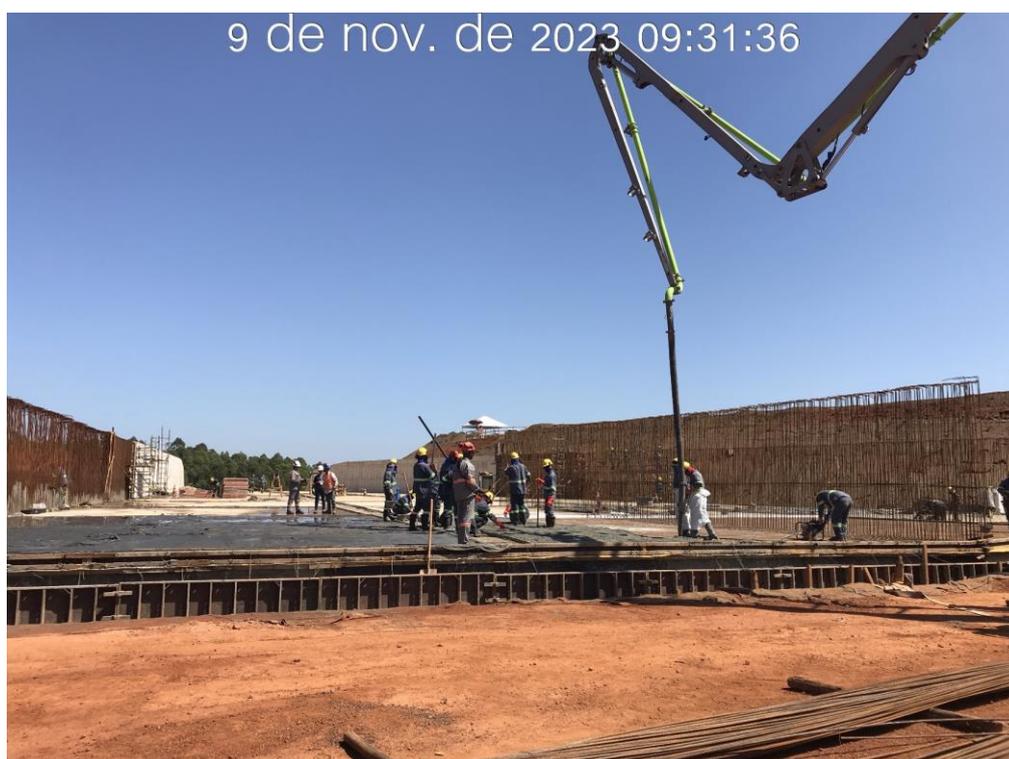
Figura 7.24 – Detalhe da concretagem do piso do módulo 74 do canal rápido (09/11/2023).

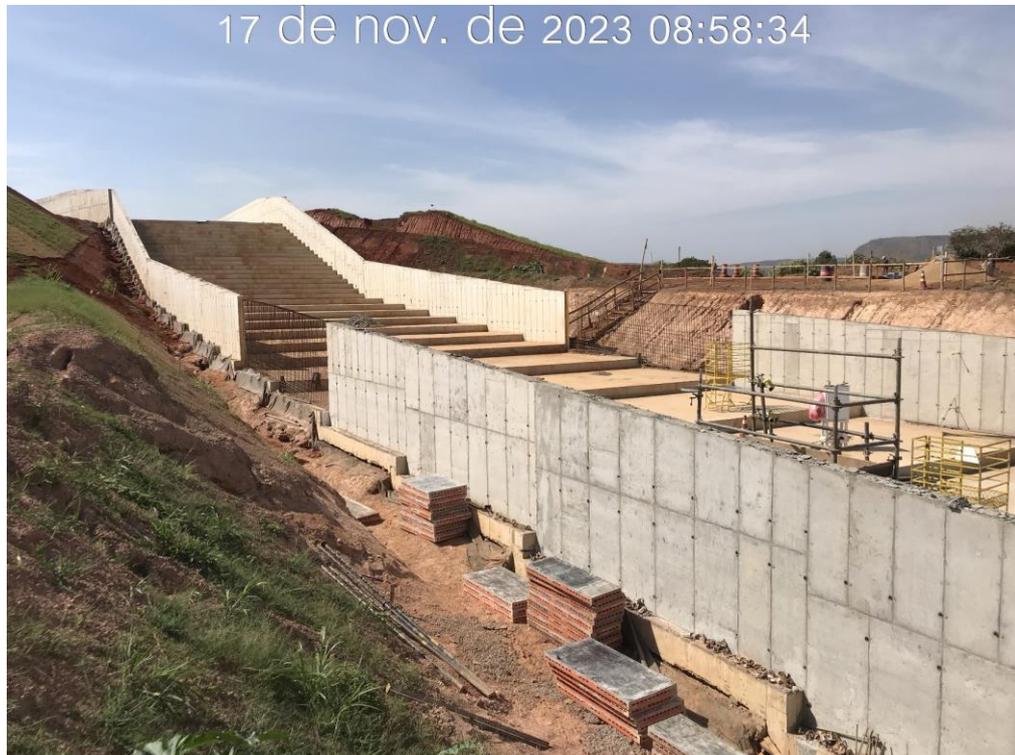
Figura 7.25 – Vista do canal rápido, após concretagem das paredes entre os módulos 58 e 65 (17/11/2023).

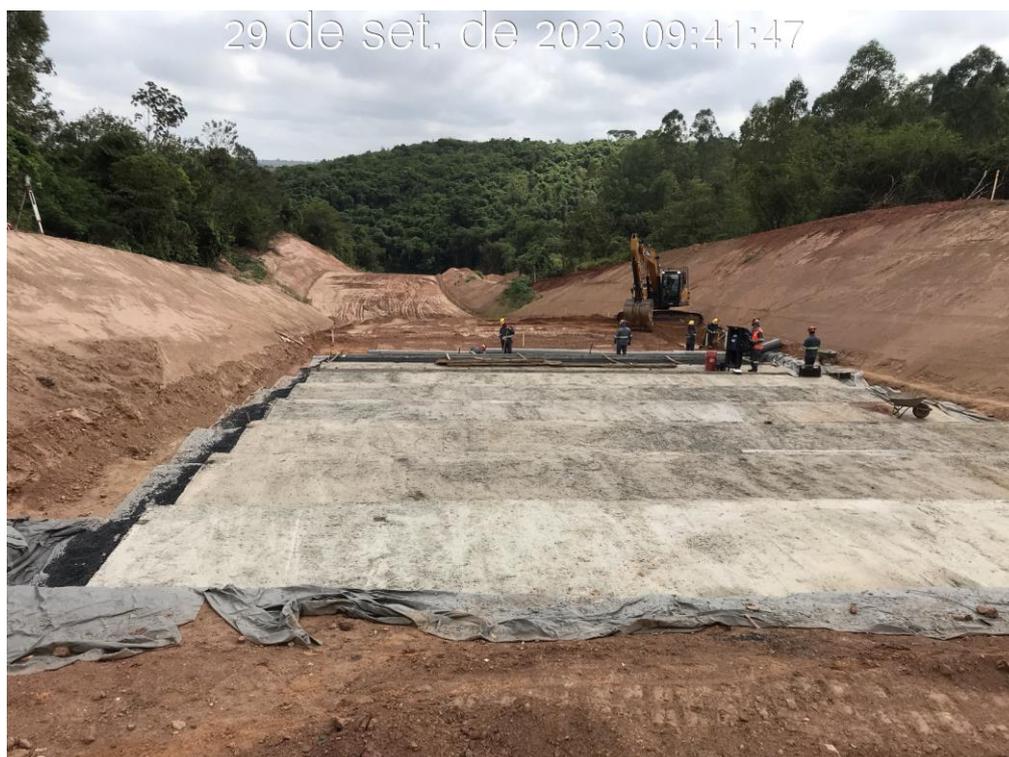
Figura 7.27 – Regularização e aplicação de brita 0 no módulo 33 do canal rápido, com vista para jusante (29/09/2023).

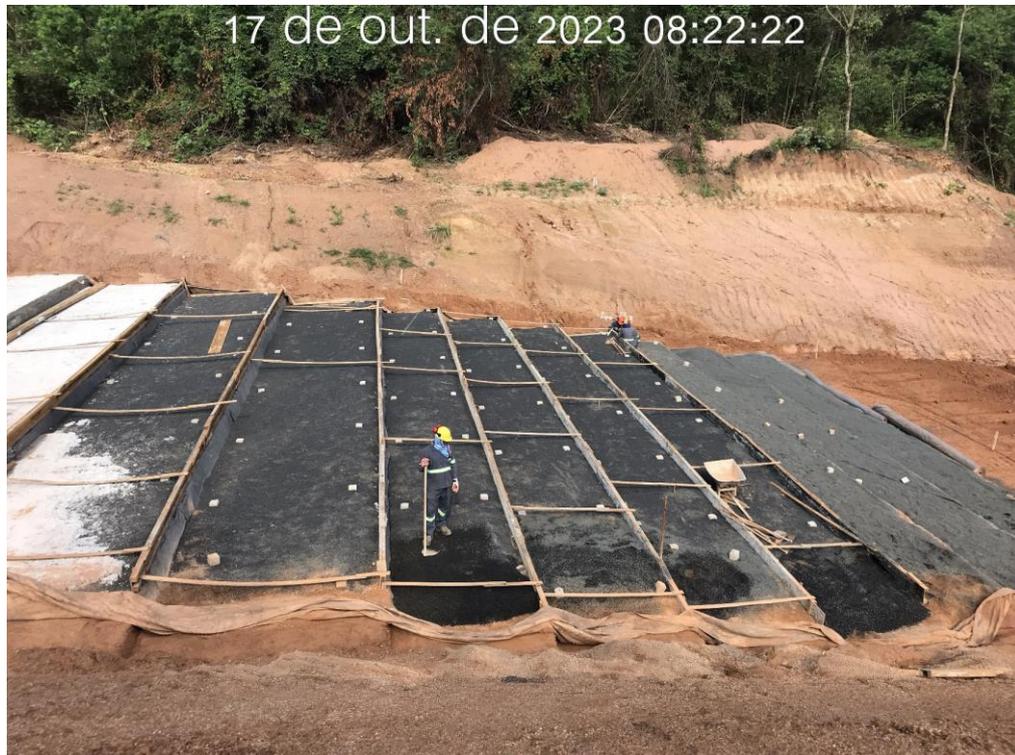
Figura 7.28 – Montagem das formas nos módulos 26 e 27 do canal rápido, para aplicação do concreto magro (17/10/2023).

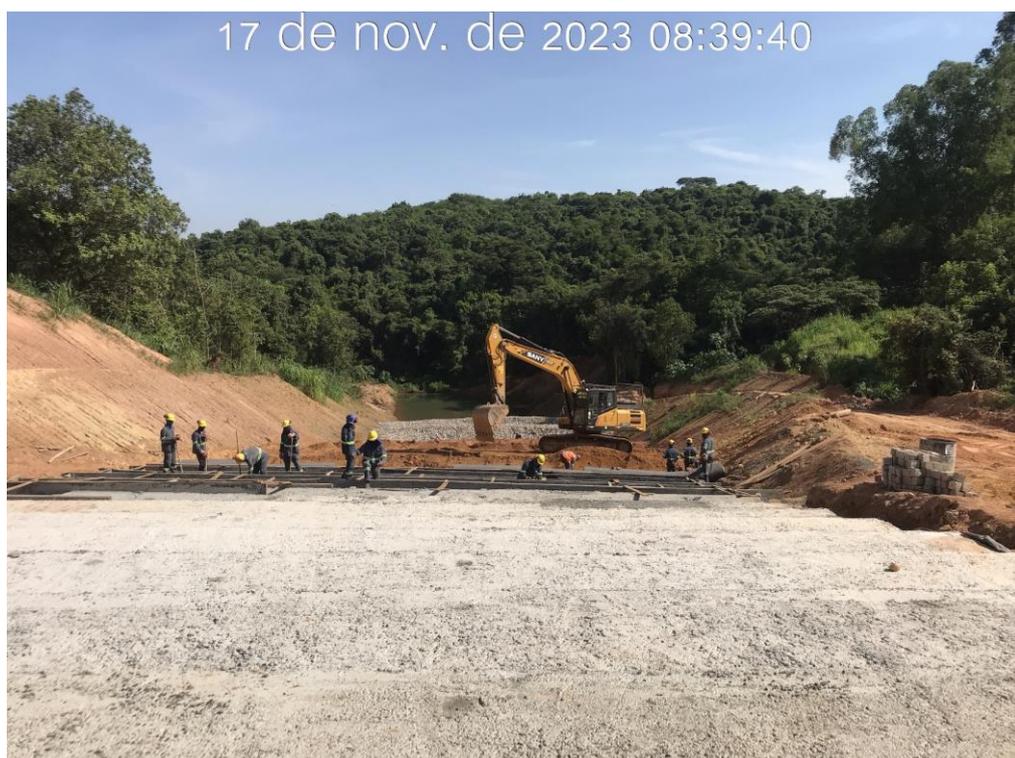
Figura 7.29 – Regularização e aplicação de brita 0 no módulo 16 do canal rápido, com vista para jusante (17/11/2023).

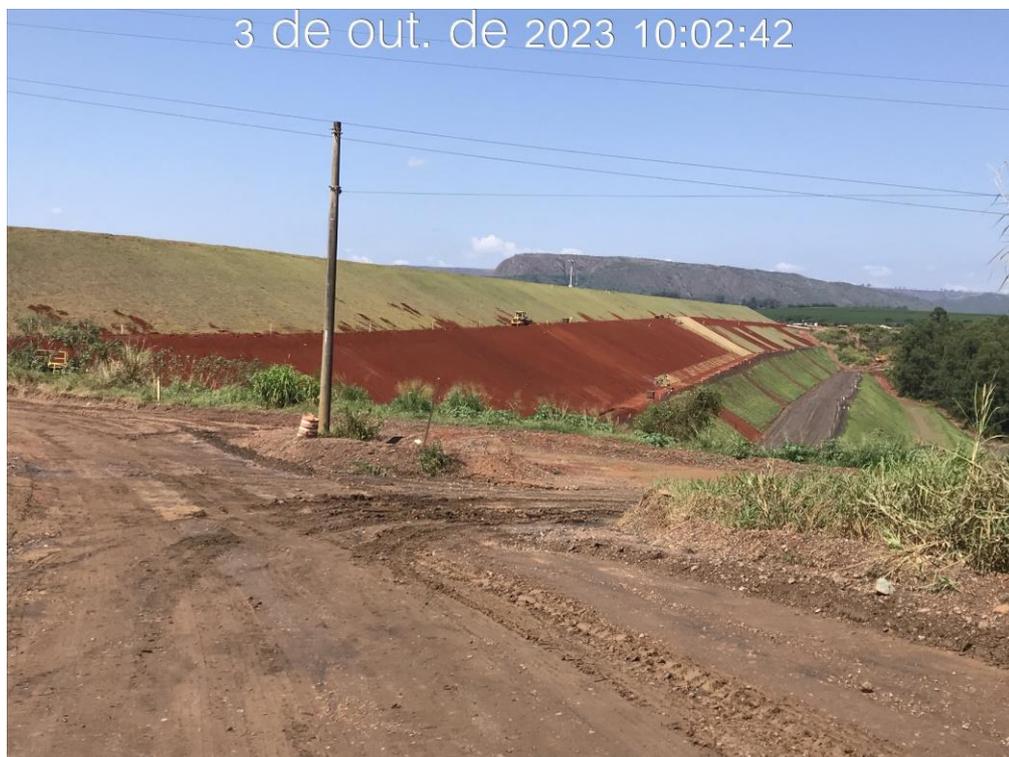
Figura 7.31 – Regularização da berma na elevação 952,50m, e do talude entre as elevações 940,00m e 952,50m, com vista para ombreira esquerda (03/10/2023).

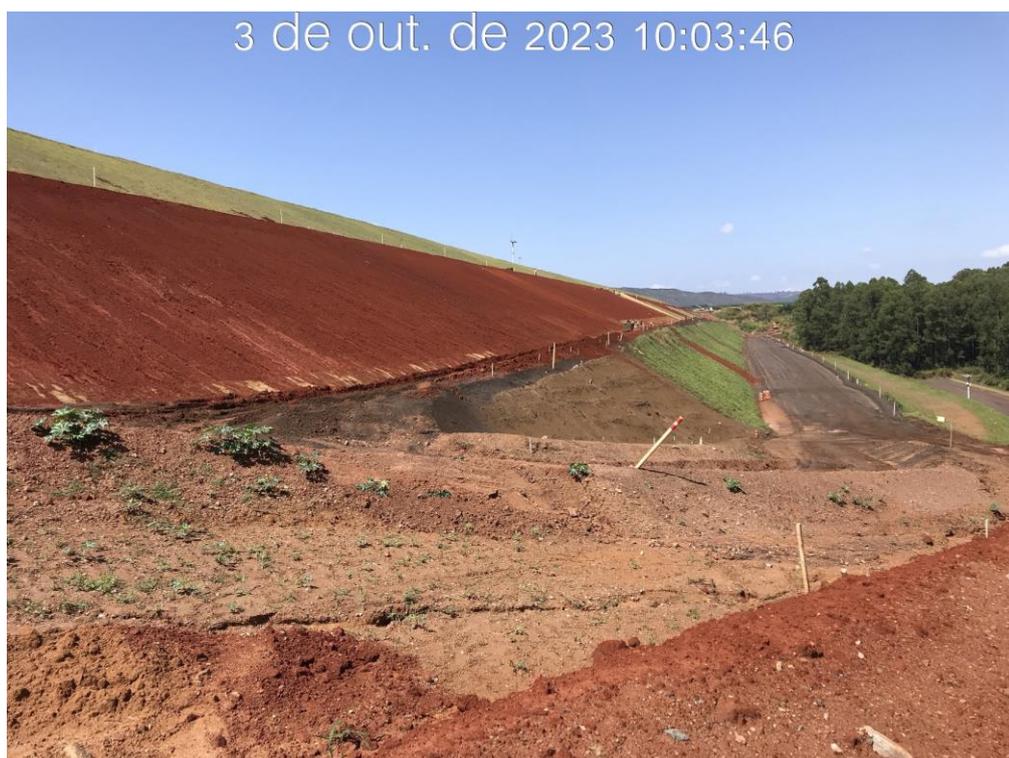
Figura 7.32 – Detalhe da regularização do talude entre as elevações 940,00m e 952,50m, após aplicação da camada argilosa (03/10/2023).
