DESCARACTERIZAÇÃO DA BARRAGEM B5	
PROJETO DETALHADO BARRAGENS DESCARACTERIZAÇÃO BARRAGEM B5 7º RELATÓRIO TRIMESTRAL DE OBRAS (SET - NOV 2023) RELATÓRIO TÉCNICO		Nº MOSAIC -	PÁGINA 2/57
		Nº DF+ DF22-C074-1-ENG-RTE-005	REV. 0

Este relatório trimestral tem a finalidade de apresentar as atividades realizadas nas obras de descaracterização da Barragem B5 no período entre setembro de 2023 e novembro de 2023, informando o percentual de avanço no processo de descaracterização e o cumprimento das ações previstas na respectiva etapa do cronograma até a completa descaracterização, garantindo o cumprimento ao que foi estabelecido no Termo de Compromisso firmado entre a Mosaic Fertilizantes e aos órgãos públicos competentes.

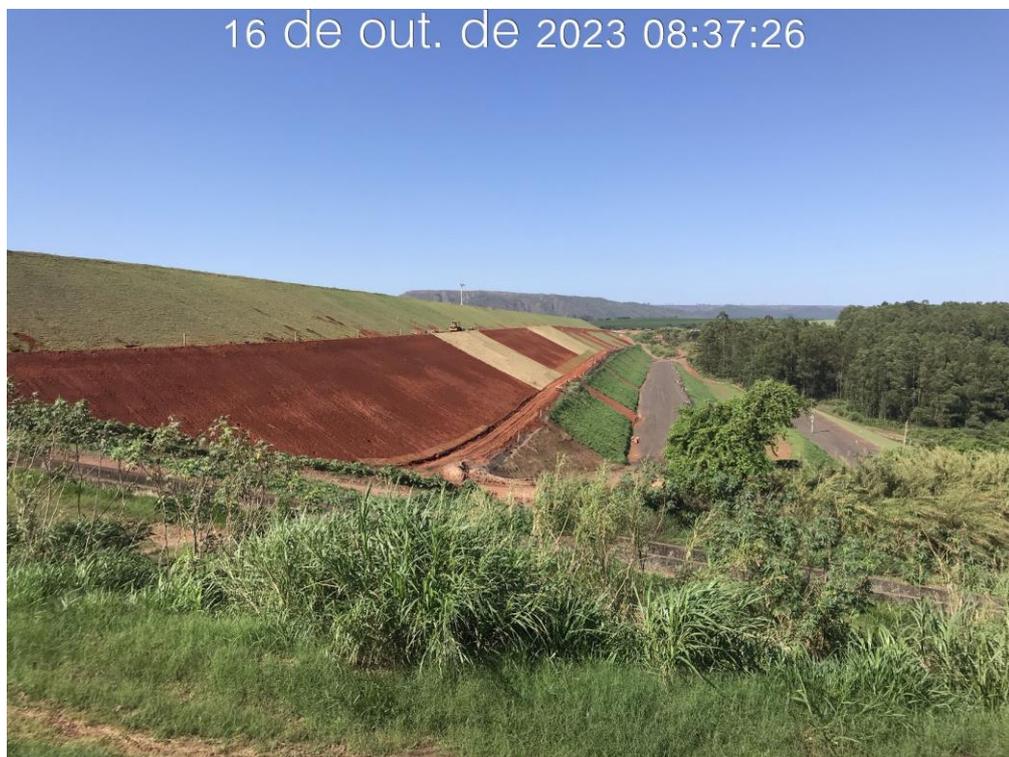
Figura 7.33 – – Aplicação da grama em placa no talude entre as elevações 940,00 e 962,50m, com vista para ombreira esquerda (16/10/2023)

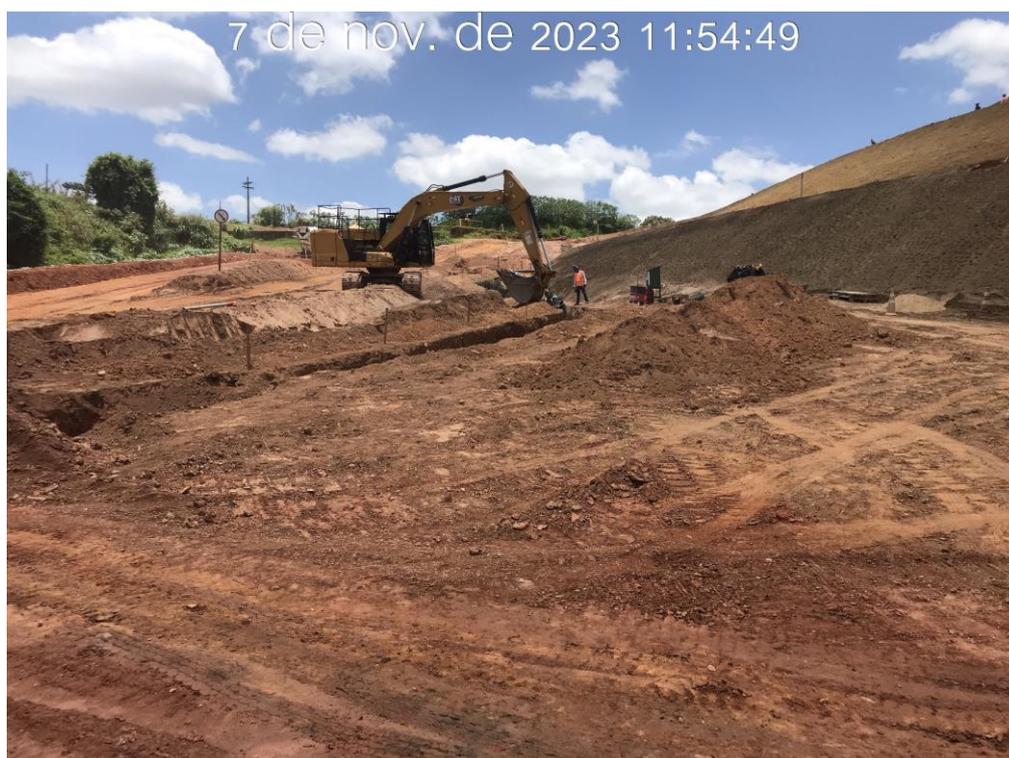
Figura 7.34 – Escavação do canal de drenagem superficial na ombreira direita (07/11/2023).

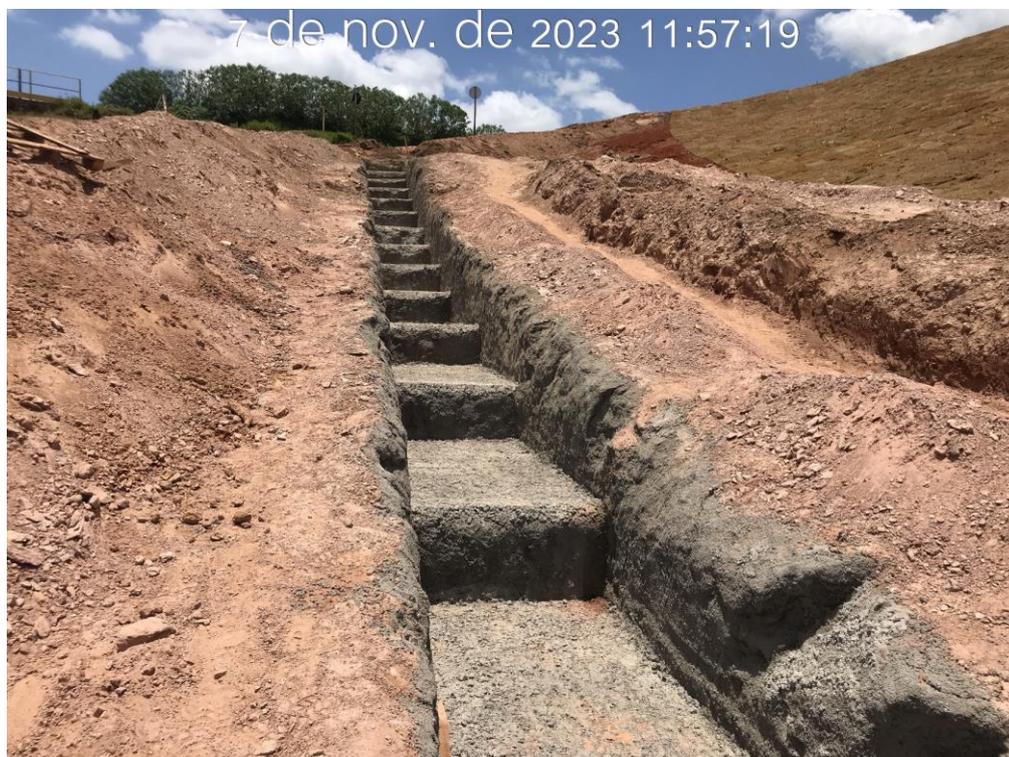
Figura 7.35 – Detalhe do canal de drenagem superficial da ombreira direita (07/11/2023).

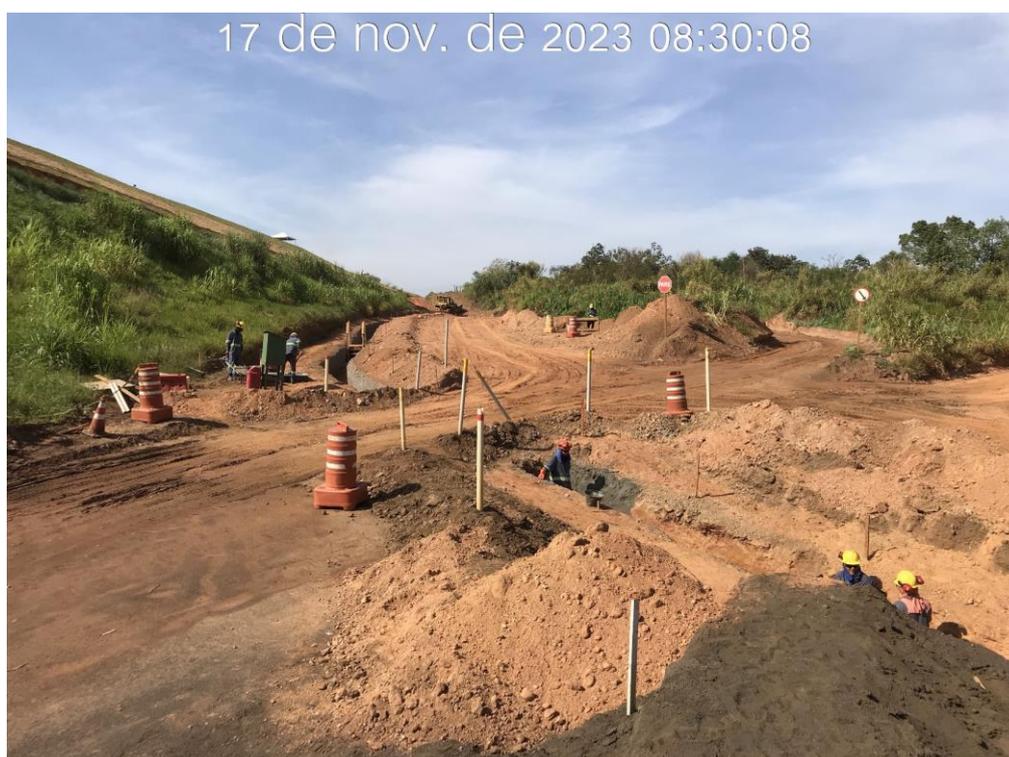
Figura 7.36 – Escavação do canal de drenagem superficial na ombreira esquerda (17/11/2023).

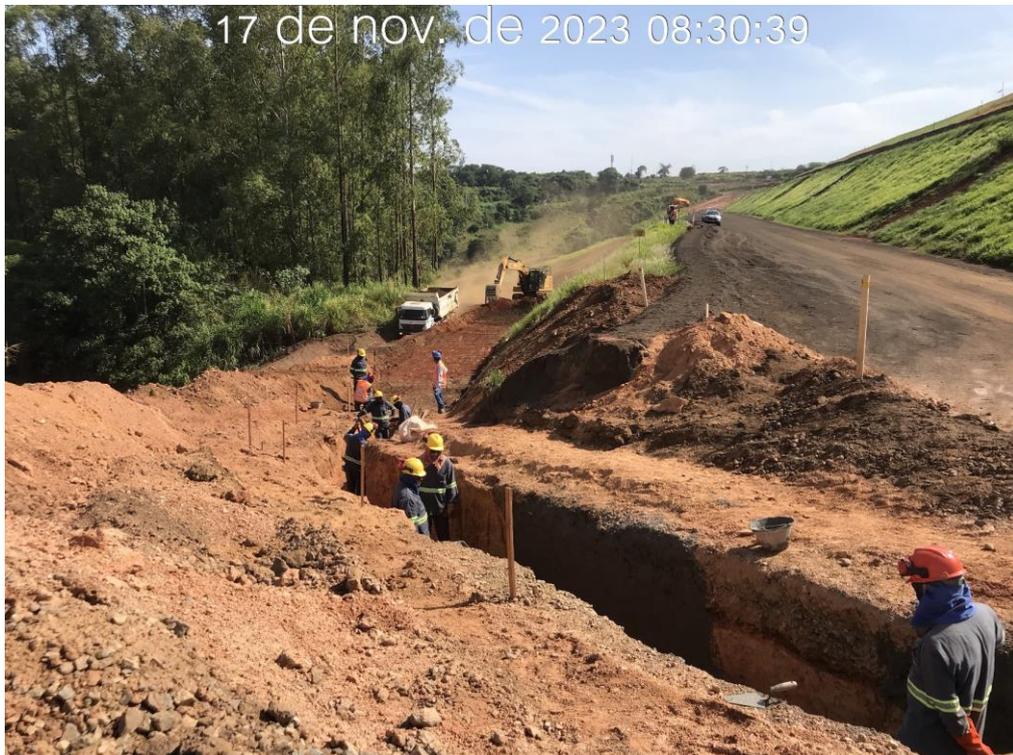
Figura 7.37 – Escavação do canal de drenagem superficial na ombreira esquerda, com vista para ombreira direita (17/11/2023).

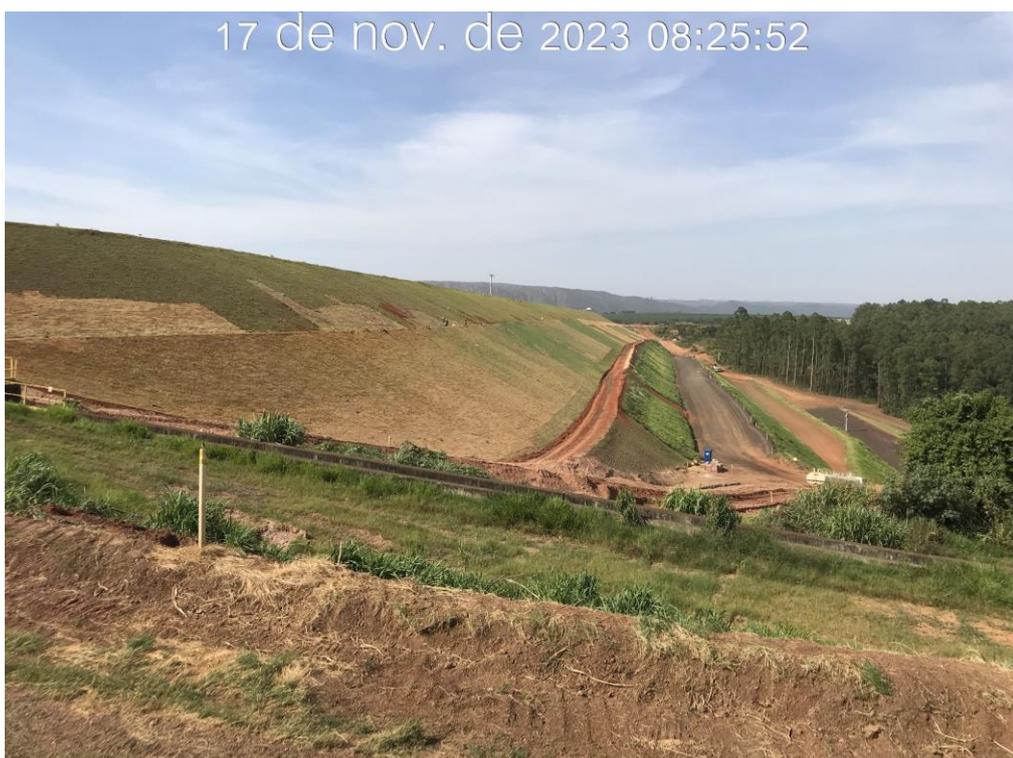
Figura 7.38 – Término do plantio de grama em placa, com vista para ombreira esquerda (17/11/2023).

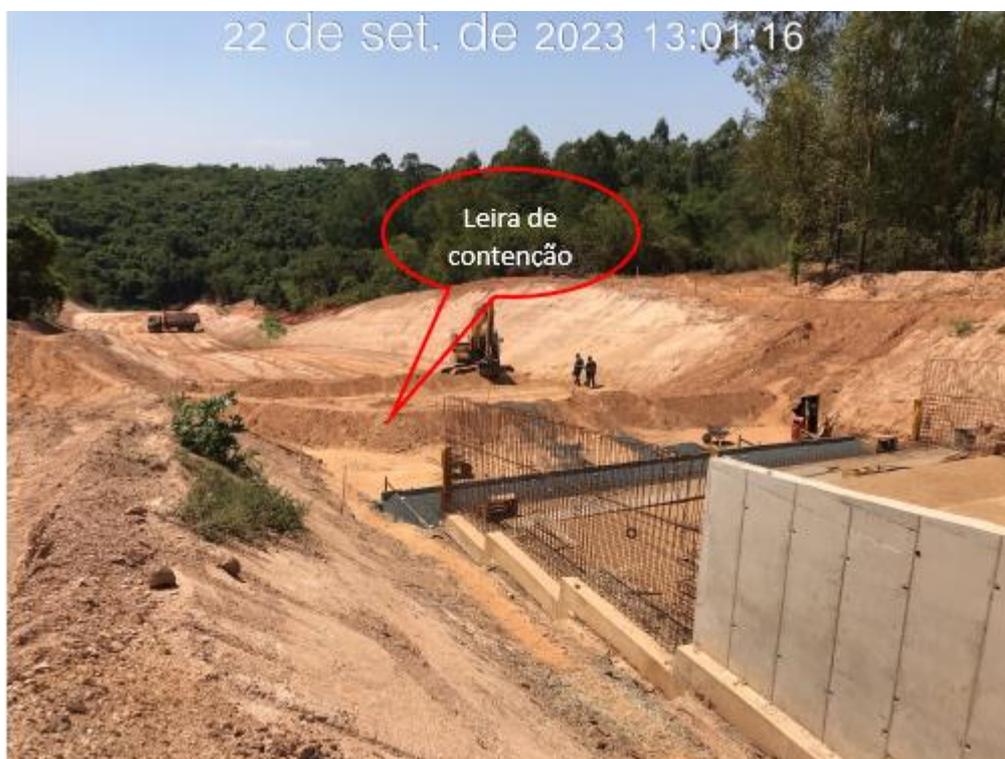
Figura 7.39 – Execução de uma leira na região do módulo 35, para contenção e desvio do escoamento de água superficial (22/09/2023).

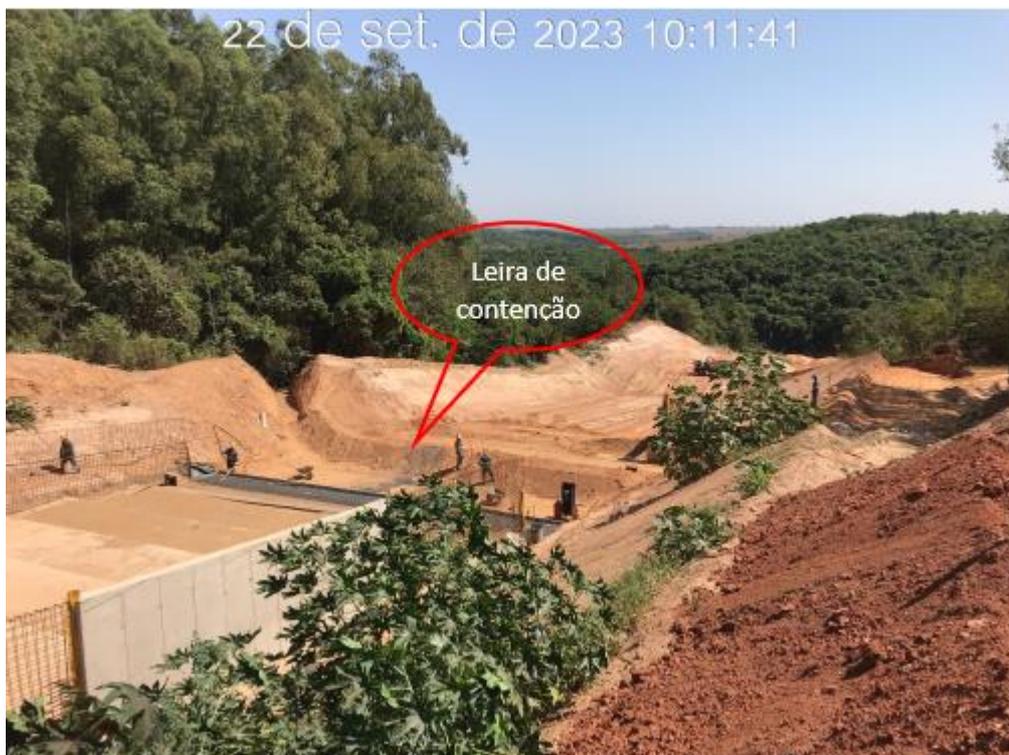
Figura 7.40 – Detalhe da leira de contenção executada na estaca 35, com vista para jusante (22/09/2023).

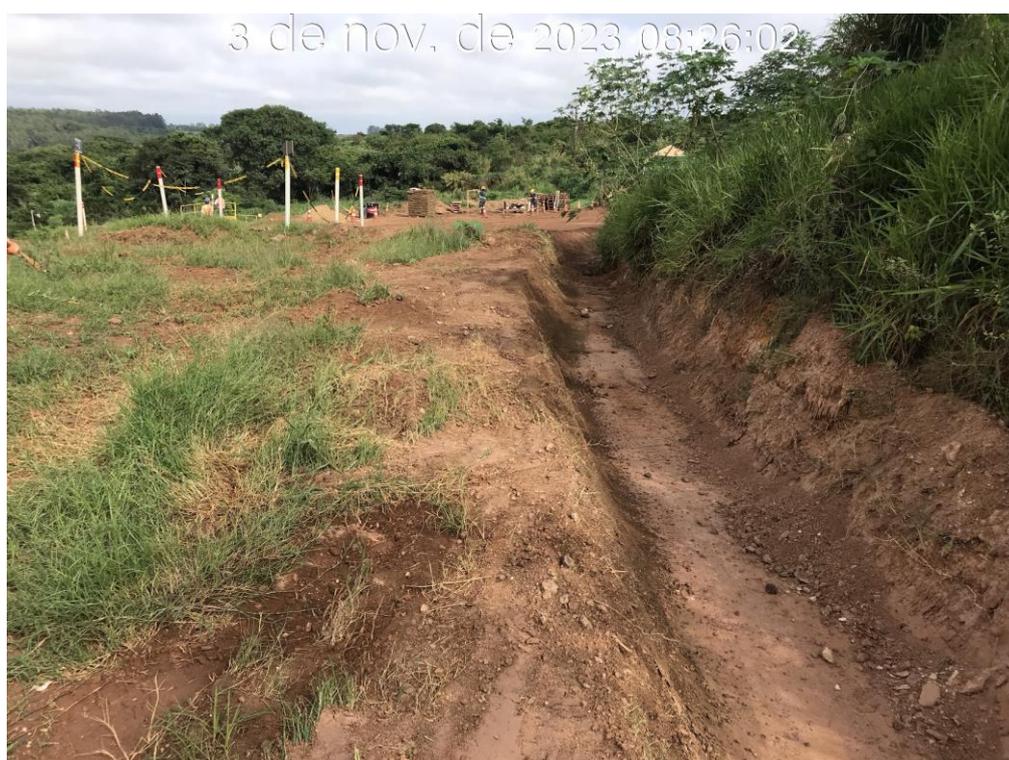
Figura 7.41 – Execução de um canal provisório de desvio de água de chuva, na região da ombreira direita (03/11/2023).

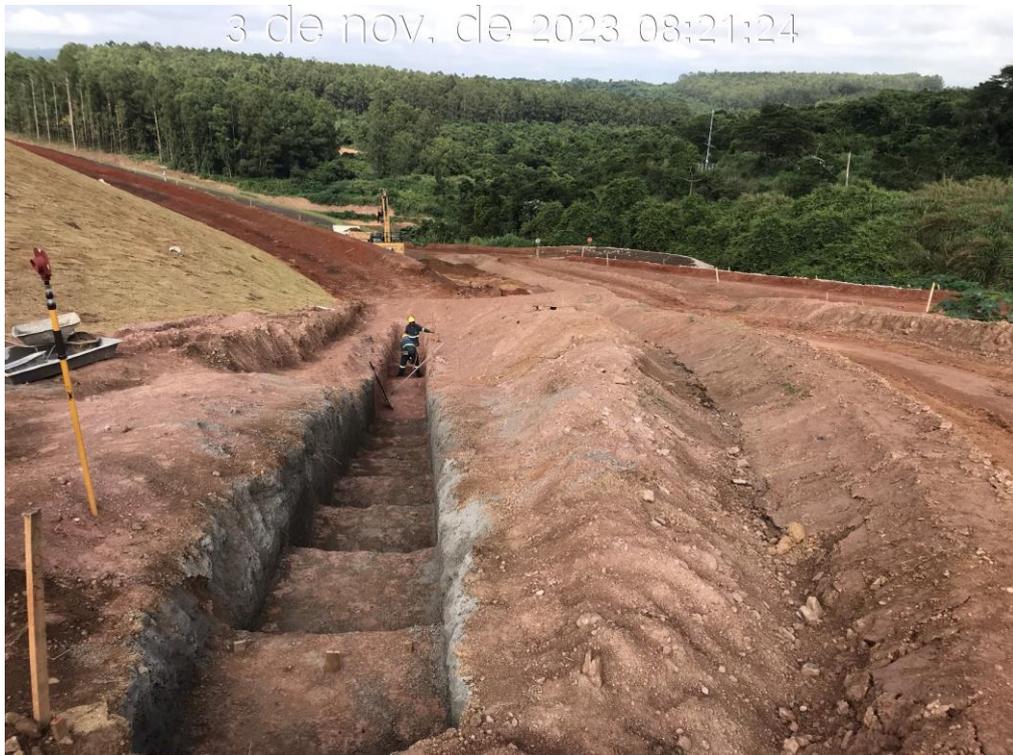
Figura 7.42 – Execução do canal de drenagem superficial da ombreira direita (03/11/2023).

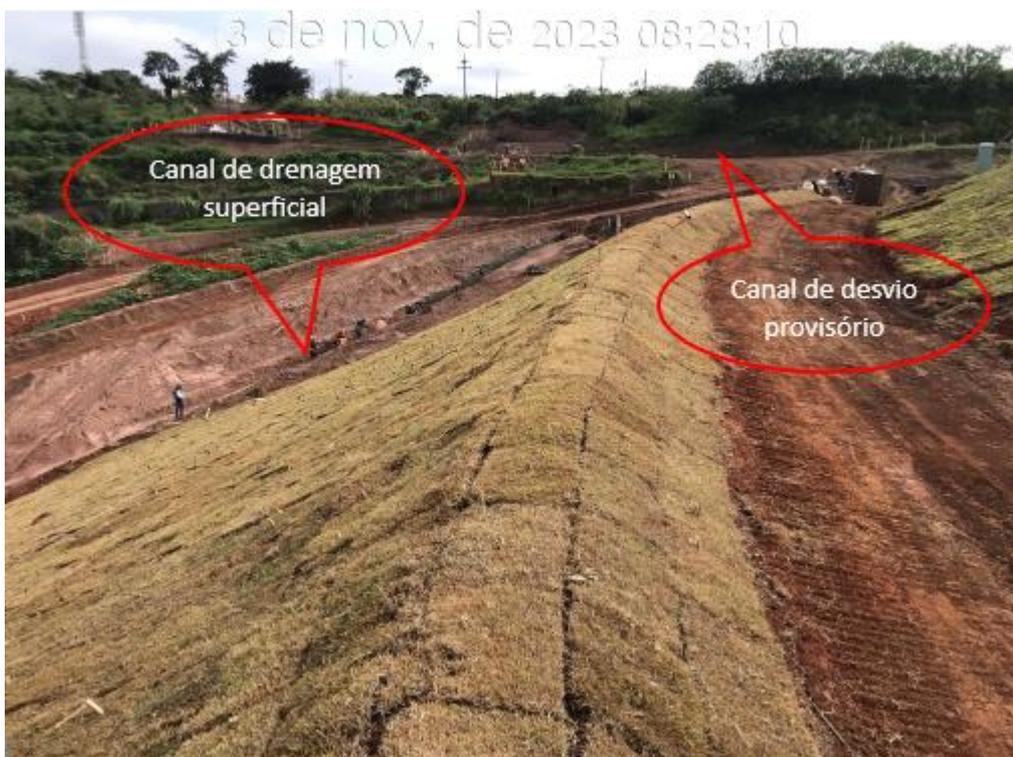
Figura 7.43 – Detalhe dos canais de drenagem superficial da ombreira direita (03/11/2023).

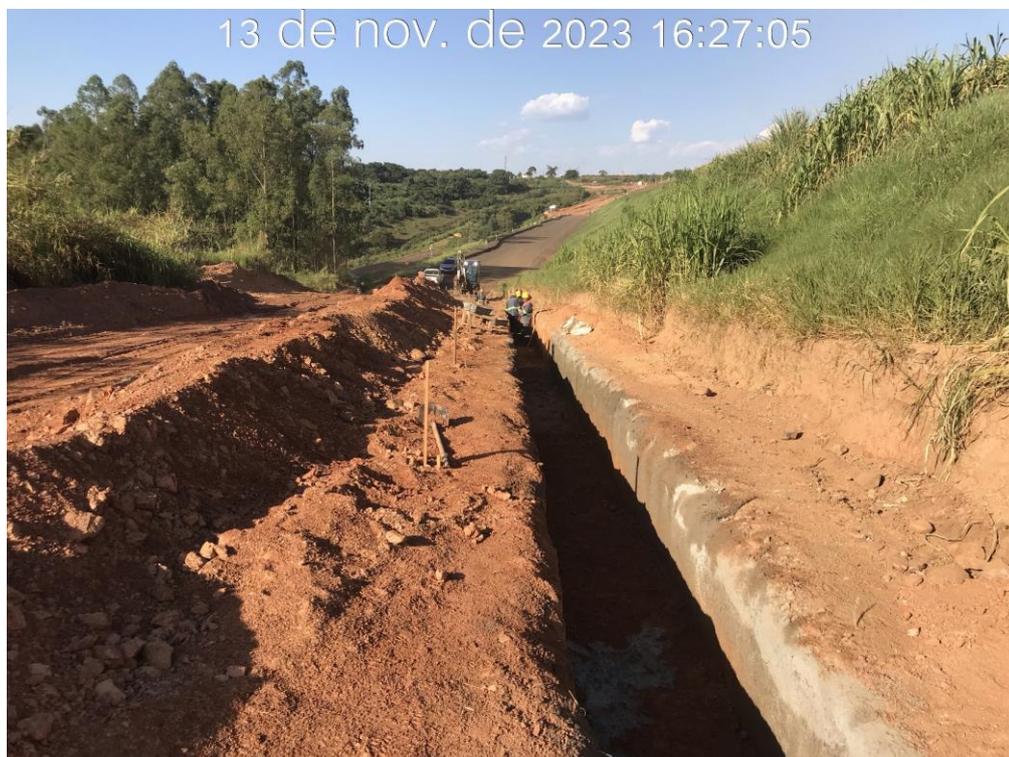
Figura 7.44 – Execução do canal de drenagem superficial da ombreira esquerda (13/11/2023).

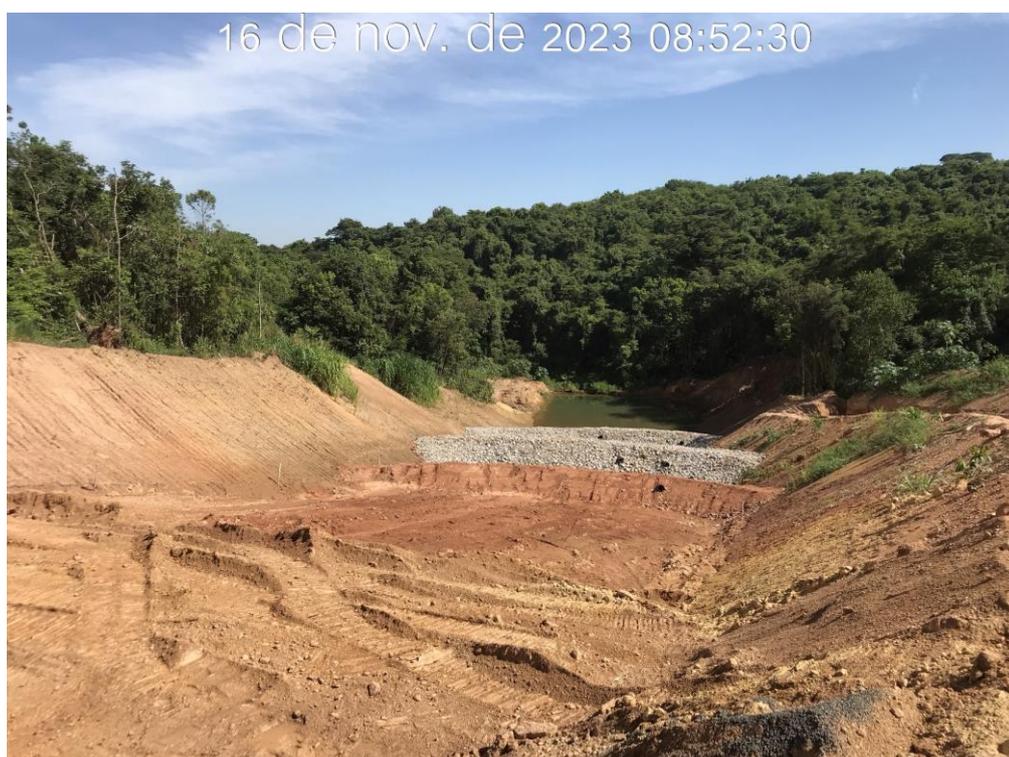
Figura 7.45 – Execução de diques de contenção na região da bacia de dissipação (16/11/2023).

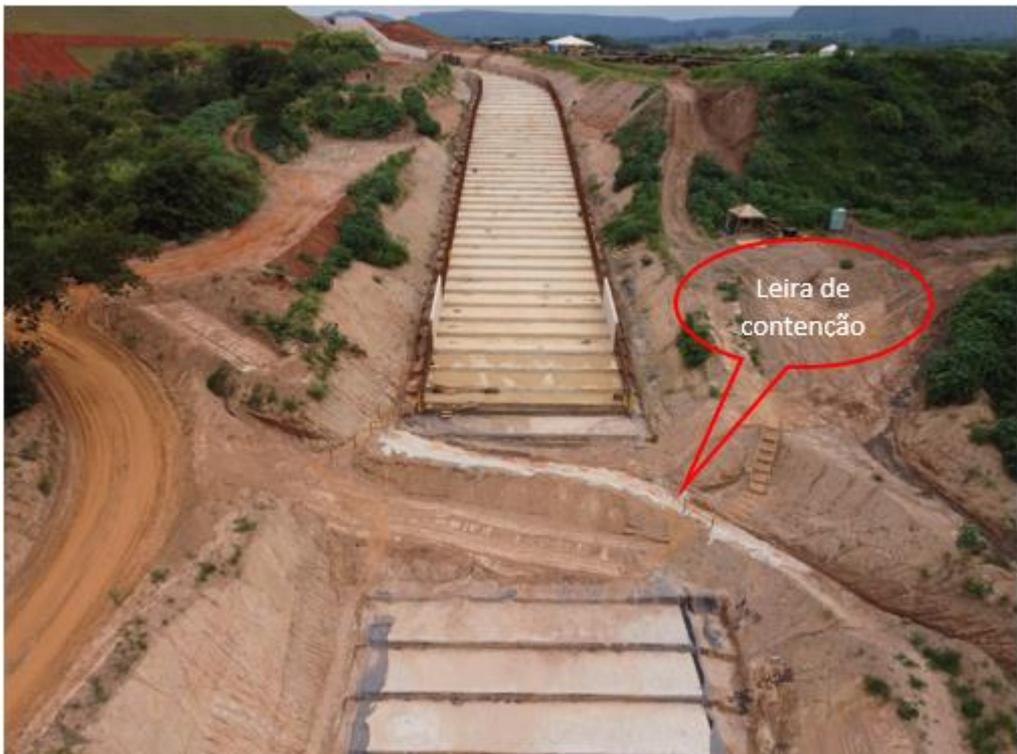
Figura 7.47 – Vista panorâmica do canal rápido, com detalhe da leira de contenção (27/10/2023).
