DESCARACTERIZAÇÃO DA BARRAGEM B5	
PROJETO DETALHADO BARRAGENS DESCARACTERIZAÇÃO BARRAGEM B5 11º RELATÓRIO TRIMESTRAL DE OBRAS (SET/24 – NOV/24) RELATÓRIO TÉCNICO		Nº MOSAIC -	PÁGINA 2/58
		Nº DF+ DF22-C074-1-ENG-RTE-009	REV. C

Este nono relatório trimestral tem a finalidade de apresentar as atividades realizadas nas obras de descaracterização da Barragem B5 no período entre junho de 2024 e agosto de 2024, informando o percentual de avanço no processo de descaracterização e o cumprimento das ações previstas na respectiva etapa do cronograma até a completa descaracterização, garantindo o cumprimento ao que foi estabelecido no Termo de Compromisso firmado entre a Mosaic Fertilizantes e aos órgãos públicos competentes.

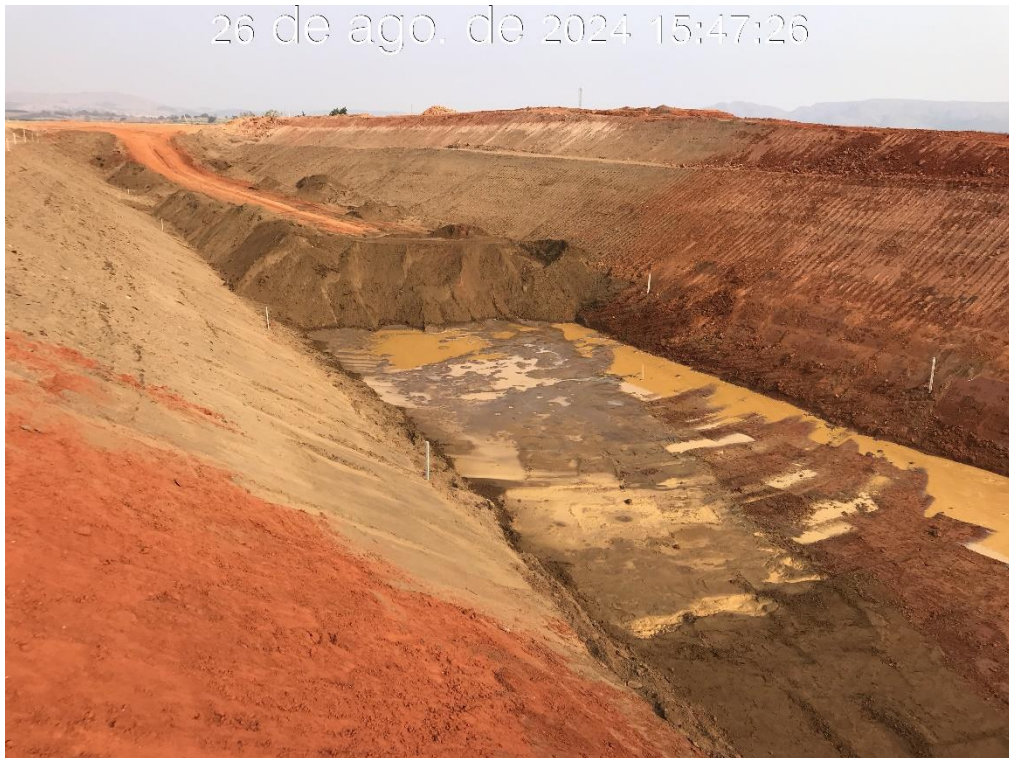
Dado ao exposto, a equipe do COE Projetos (Mosaic), responsáveis pela execução das obras de descaracterização da Barragem B5, suspenderam as escavações, e optaram pela execução do Canal do Reservatório apenas na 3ª fase. Essa alteração se faz necessária devido à falta de condição de drenagem dessa água uma vez que o N.A. está acima da escavação, sendo que na 3ª fase o lago da B5 será totalmente esgotado, fazendo a linha freática rebaixar. Além disso, o Canal do Reservatório só entrará em operação após o término da regularização do reservatório prevista para a 3ª fase das obras. Portanto, a construção do Canal do Reservatório acontecerá também na 3ª fase. Este serviço está representado entre a Figura 8.26e a Figura 8.32.

Figura 8.27 – Presença de água devido a elevação do N.A. do reservatório, com vista para montante (26/08/2024).

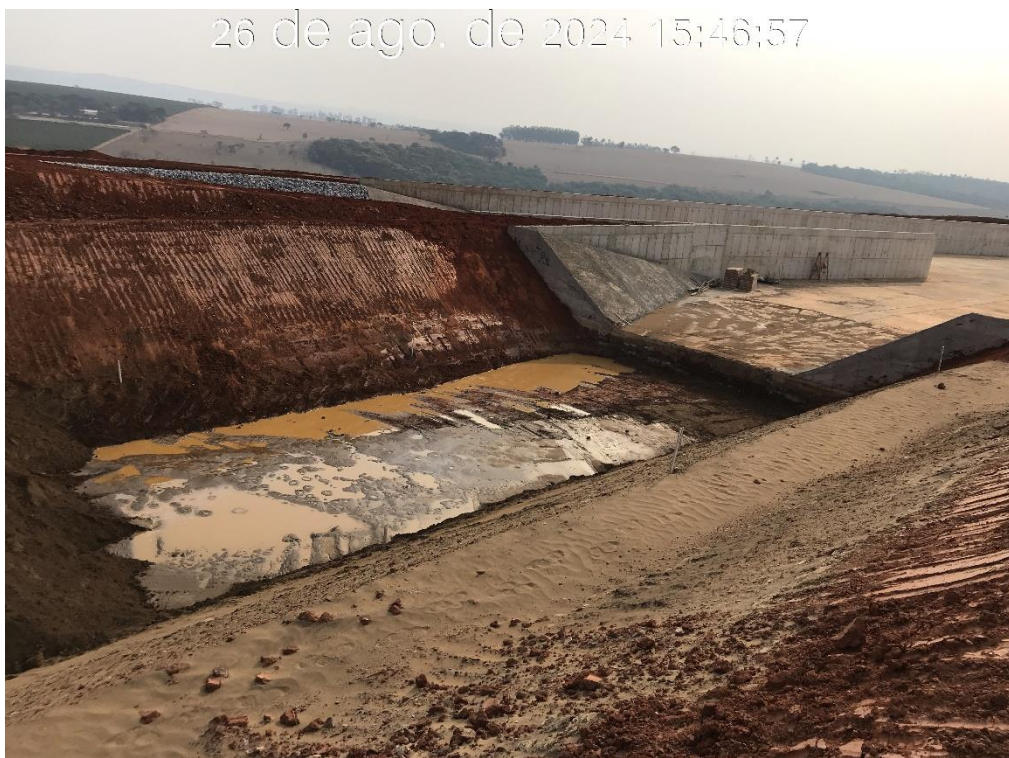
Figura 8.28 – Presença de água devido a elevação do N.A. do reservatório, com vista para jusante (26/08/2024).

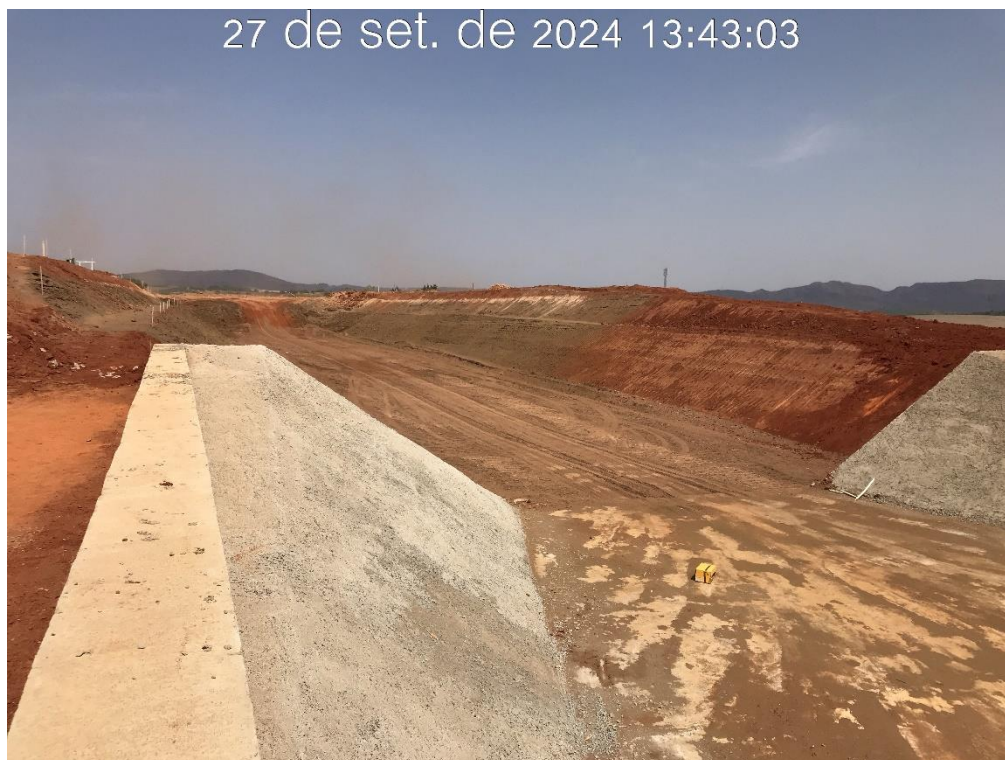
Figura 8.29 – Regularização do canal do reservatório, para a condição normal, com vista para montante (27/09/2024).

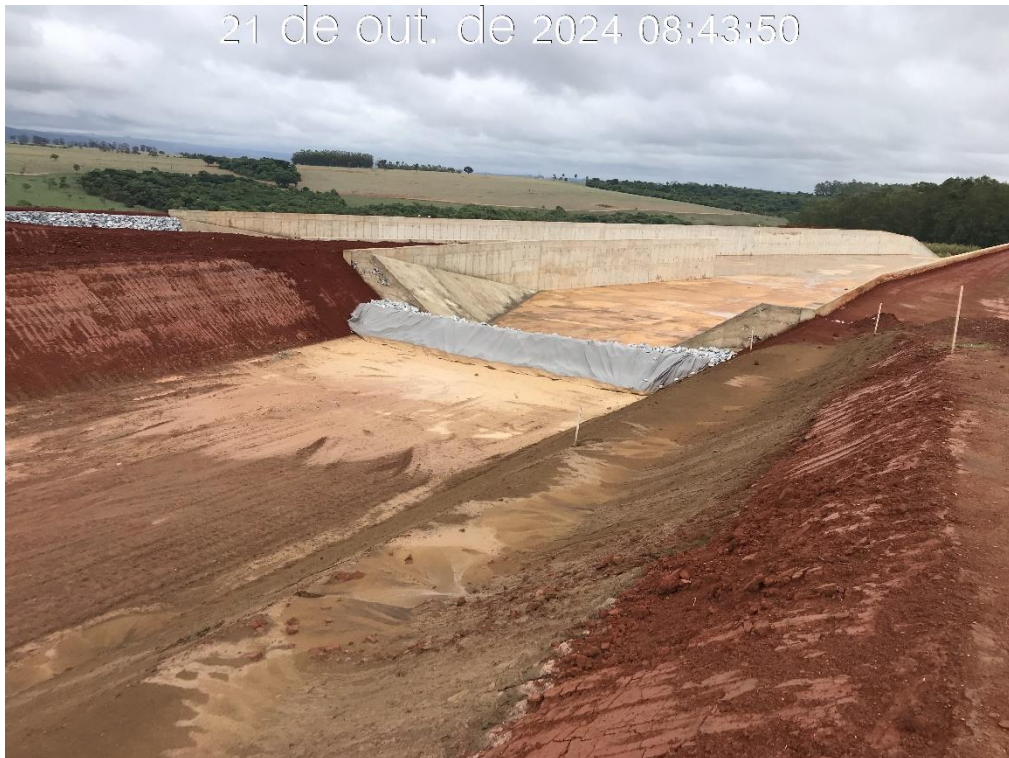
Figura 8.31 – Execução de leira para contenção de sedimento durante período chuvoso (21/10/2024).

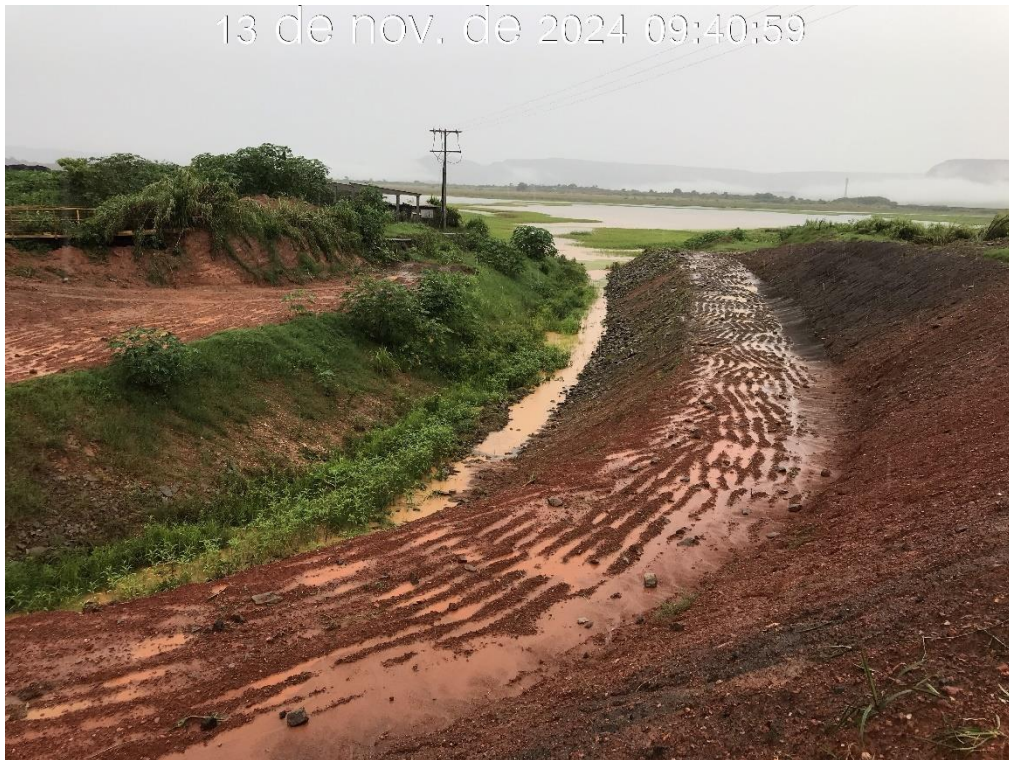
Figura 8.47 - – Limpeza do canal de aproximação da Barragem B5 (13/11/2024).

2. Realizar a limpeza do Canal de Aproximação da Ombreira Direita e entrada do Extravasor.

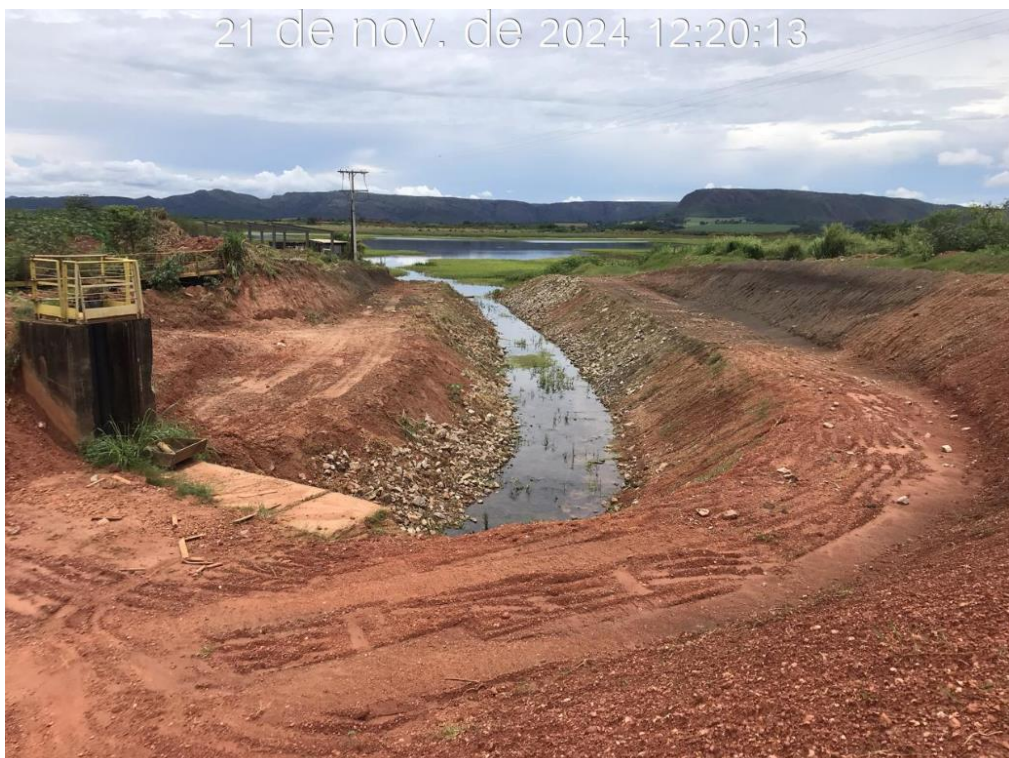
Figura 8.48 – Limpeza do canal de aproximação da Barragem B5 (21/11/2024).
