DESCARACTERIZAÇÃO DA BARRAGEM B5	
PROJETO DETALHADO BARRAGENS DESCARACTERIZAÇÃO BARRAGEM B5 14º RELATÓRIO TRIMESTRAL DE OBRAS (JUN/25 – AGO/25) RELATÓRIO TÉCNICO		Nº MOSAIC -	PÁGINA 2/50
		Nº DF+ DF22-C074-1-ENG-RTE-012	REV. 0

Este décimo quarto relatório trimestral tem a finalidade de apresentar a situação atual das atividades realizadas nas obras de descaracterização da Barragem B5 no período entre junho de 2025 e agosto de 2025, informando o percentual de avanço no processo de descaracterização e o cumprimento das ações previstas na respectiva etapa do cronograma até a completa descaracterização, garantindo o cumprimento ao que foi estabelecido no Termo de Compromisso firmado entre a Mosaic Fertilizantes e aos órgãos públicos competentes.

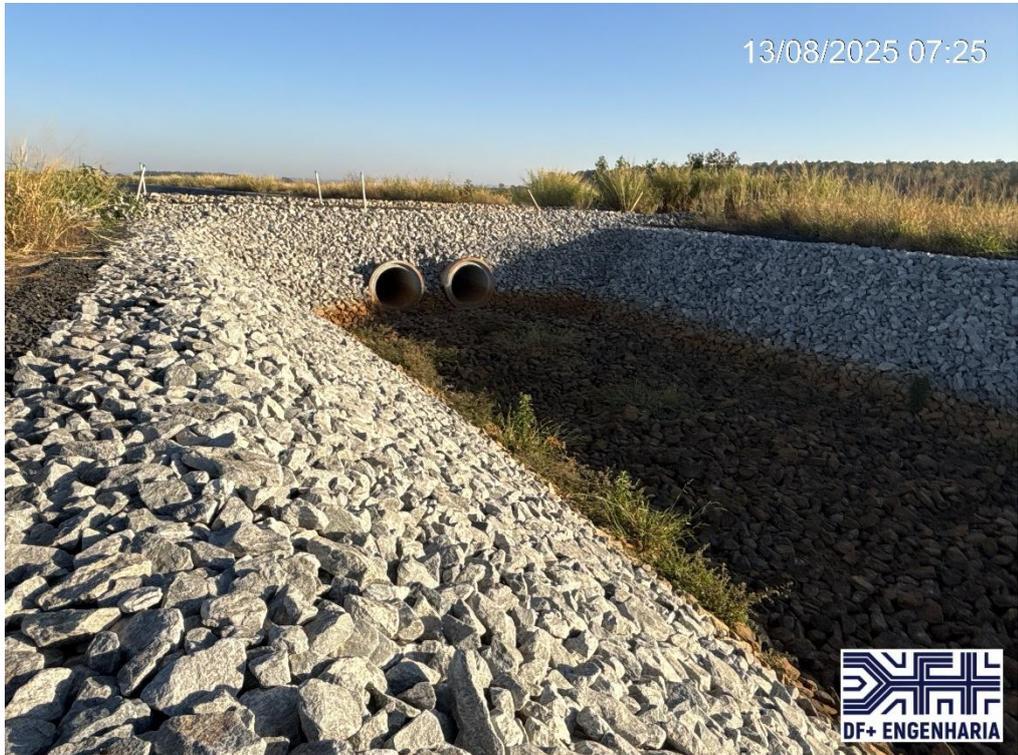
Figura 8.5 – Vista para montante do canal periférico na região da transposição provisória (13/08/2025).

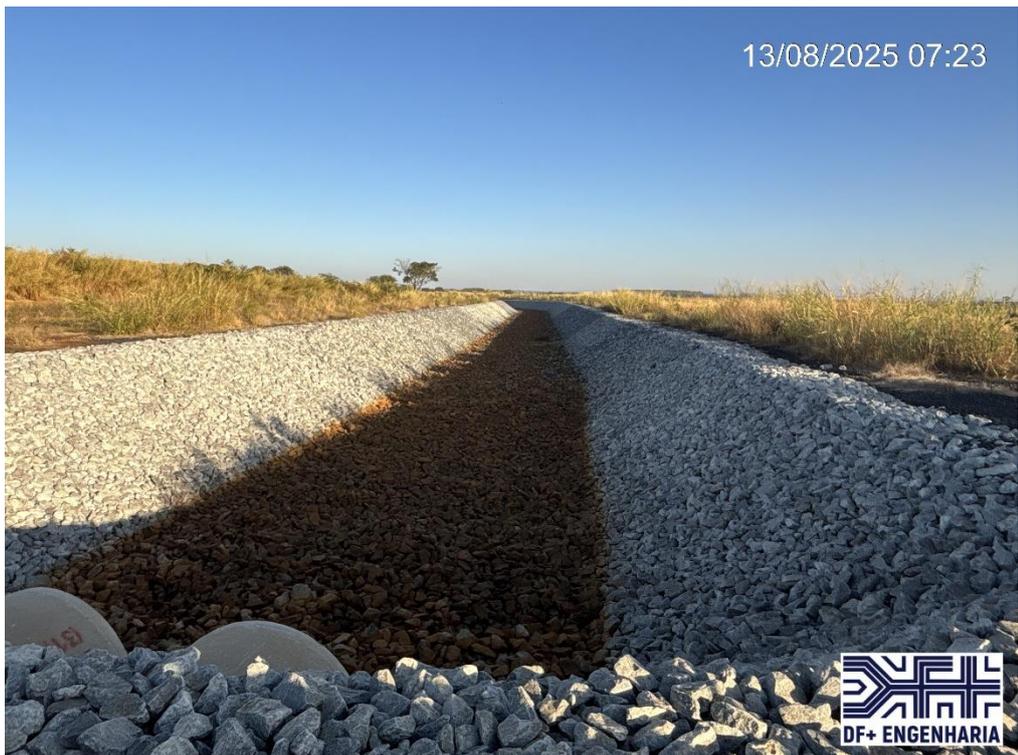
Figura 8.6 – Vista para jusante do canal periférico, após a saída da transposição (13/08/2025).

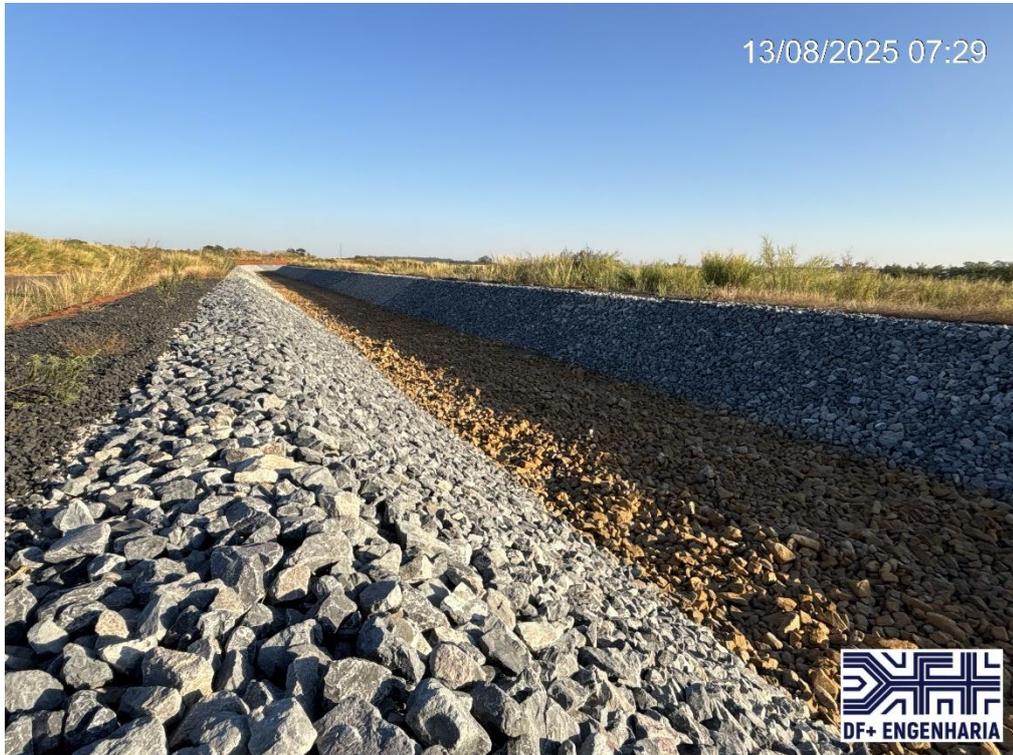
Figura 8.7 – Vista para jusante do canal periférico, na região da estaca 90 (13/08/2025).

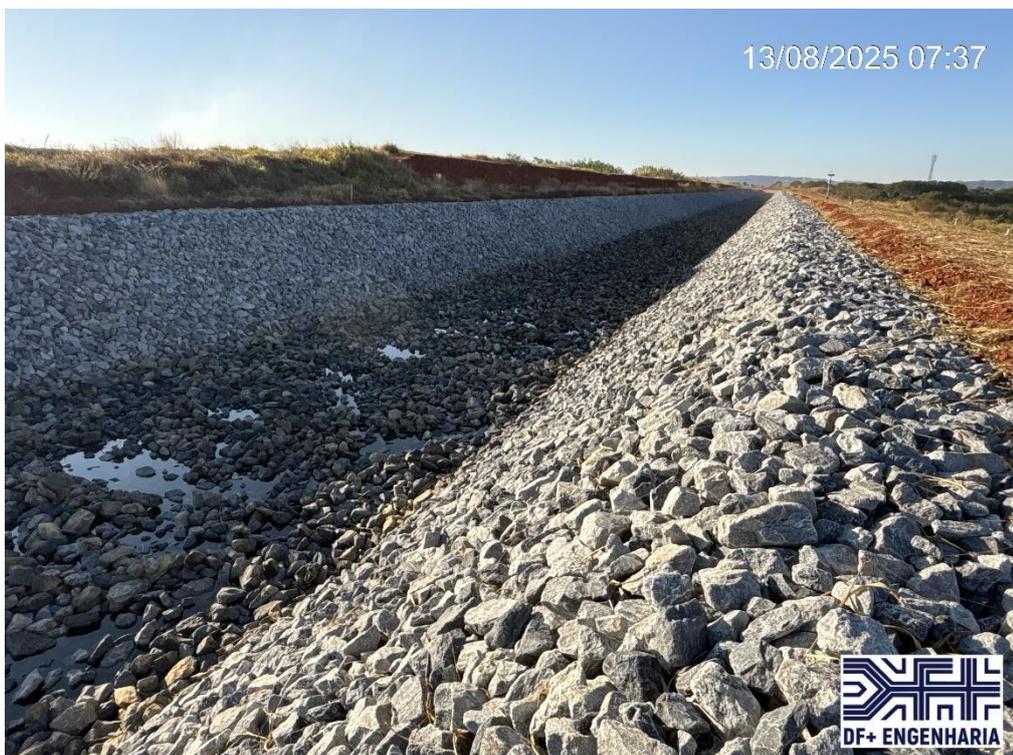
Figura 8.8 – Vista para montante do canal extravasor, com detalhe da região do dique da ombreira esquerda (13/08/2025).

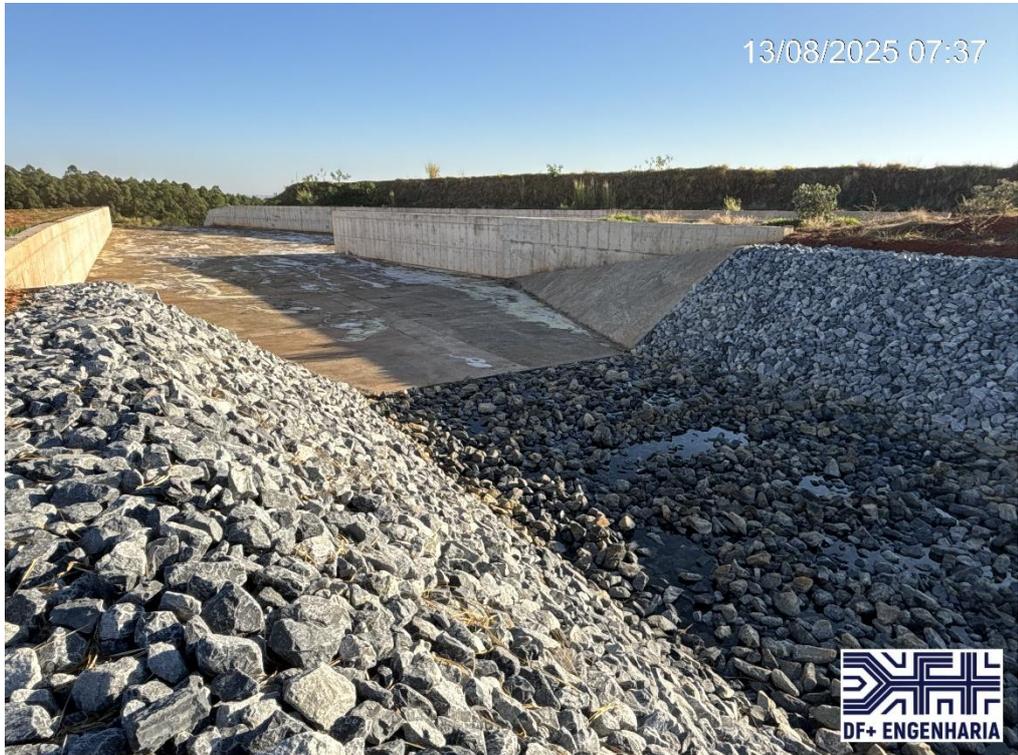
Figura 8.9 – Detalhe da região de transição do canal periférico para o canal rápido, com vista para jusante (13/08/2025).

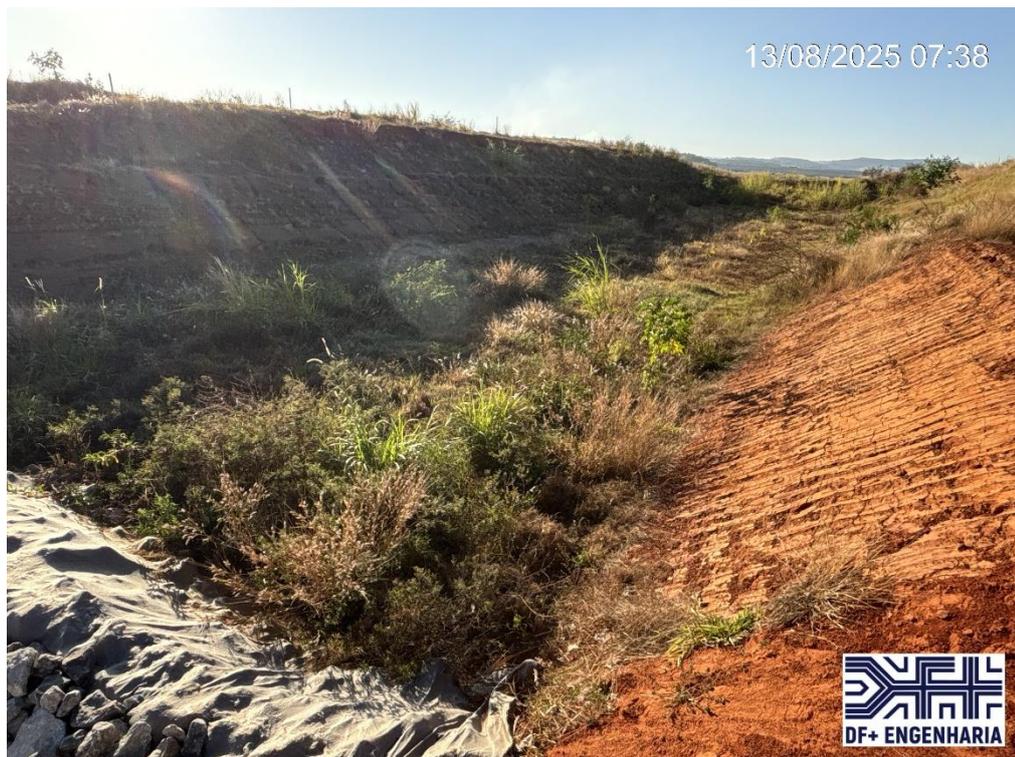
Figura 8.11 – Detalhe do canal do reservatório, com vista para montante (13/08/2025).

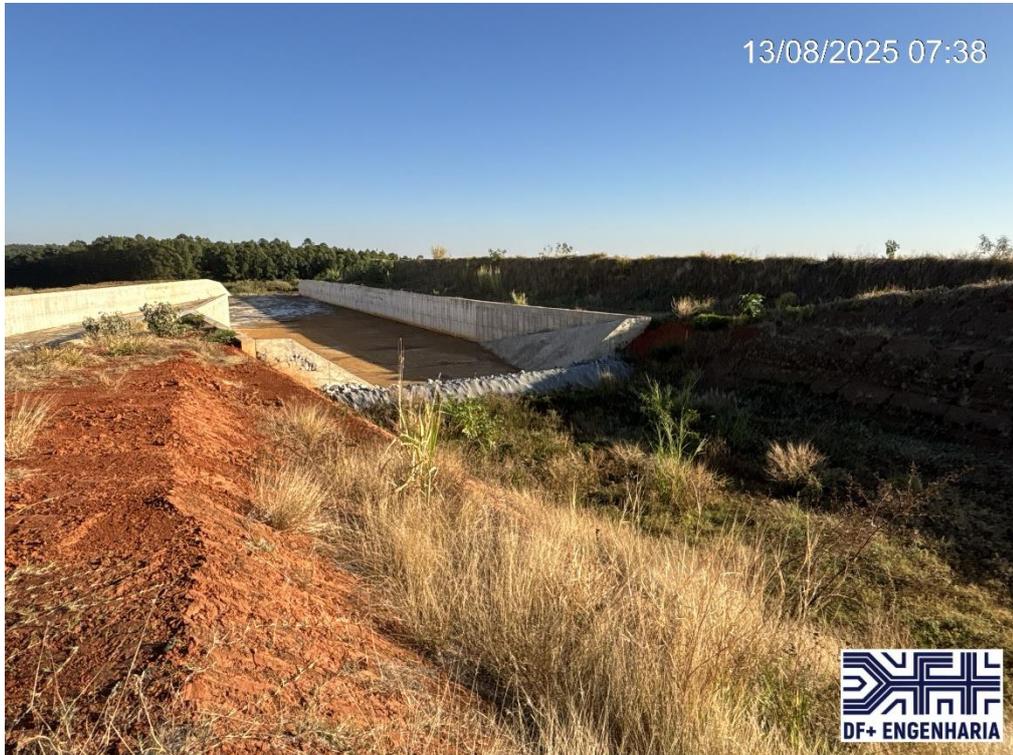
Figura 8.12 – Detalhe da região de transição do canal do reservatório para o canal rápido, com vista para jusante (13/08/2025).

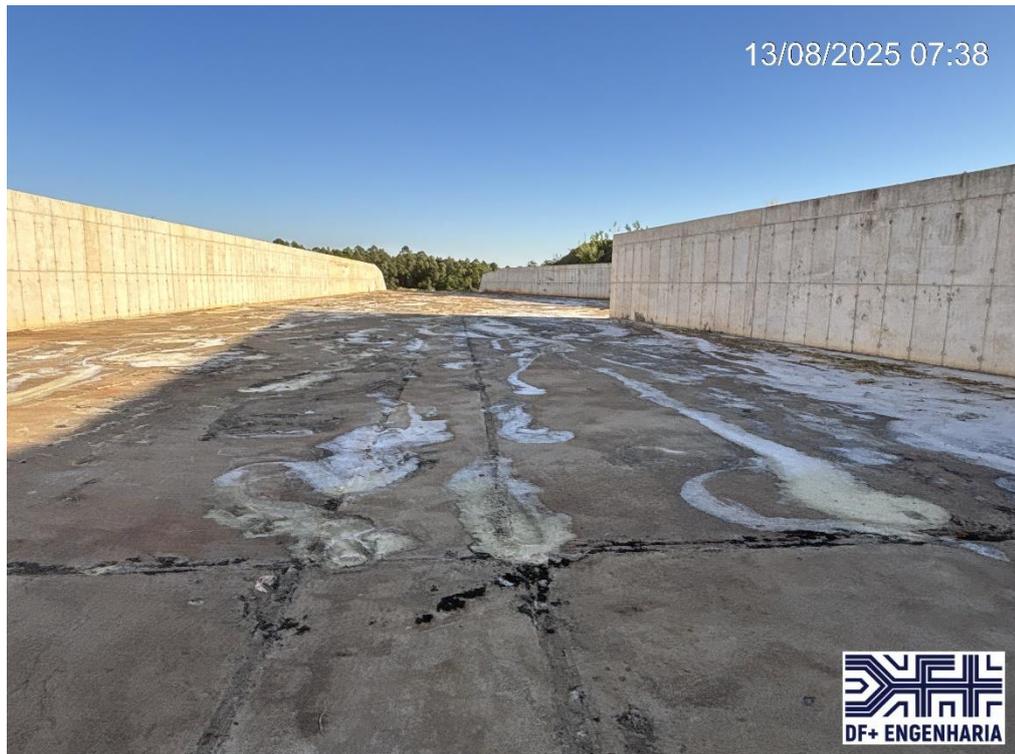
Figura 8.14 – Vista interna para jusante do canal rápido (13/08/2025)

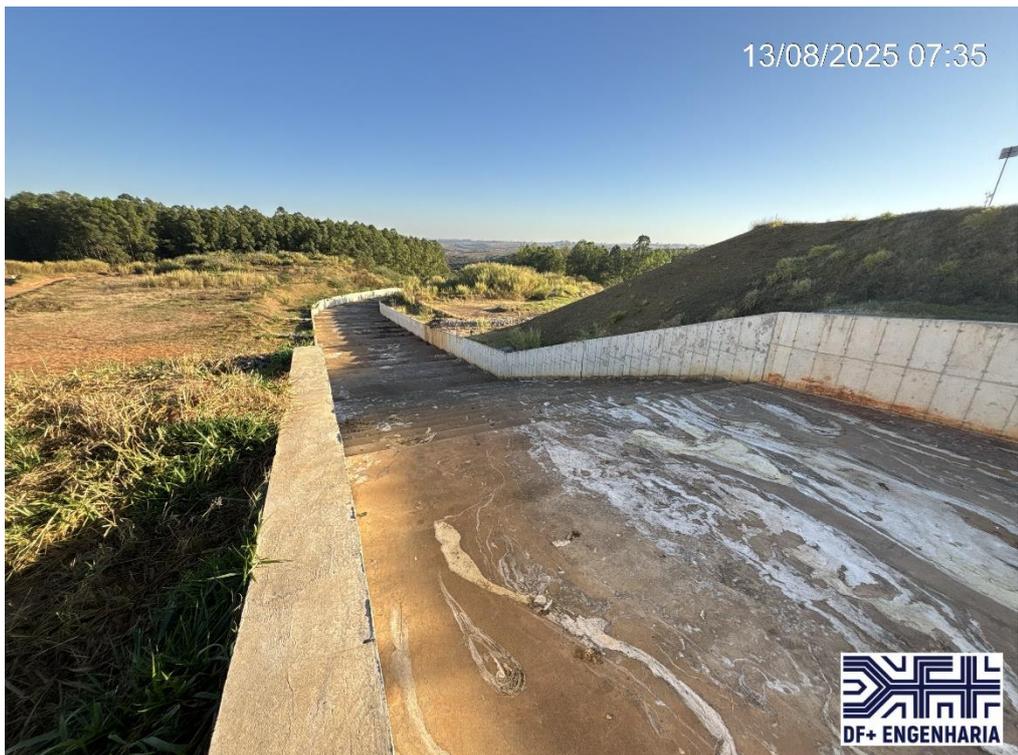
Figura 8.16 – Vista para jusante do canal rápido (13/08/2025).

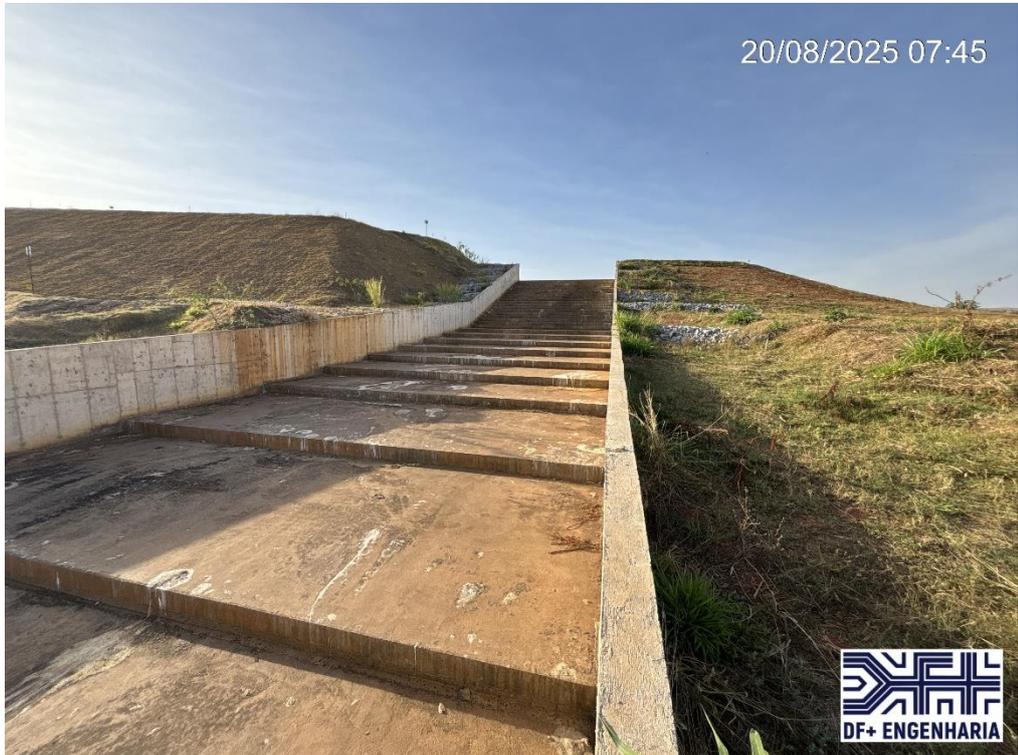
Figura 8.17 – Detalhe do canal rápido, na região do maciço da Barragem B5 (20/08/2025).

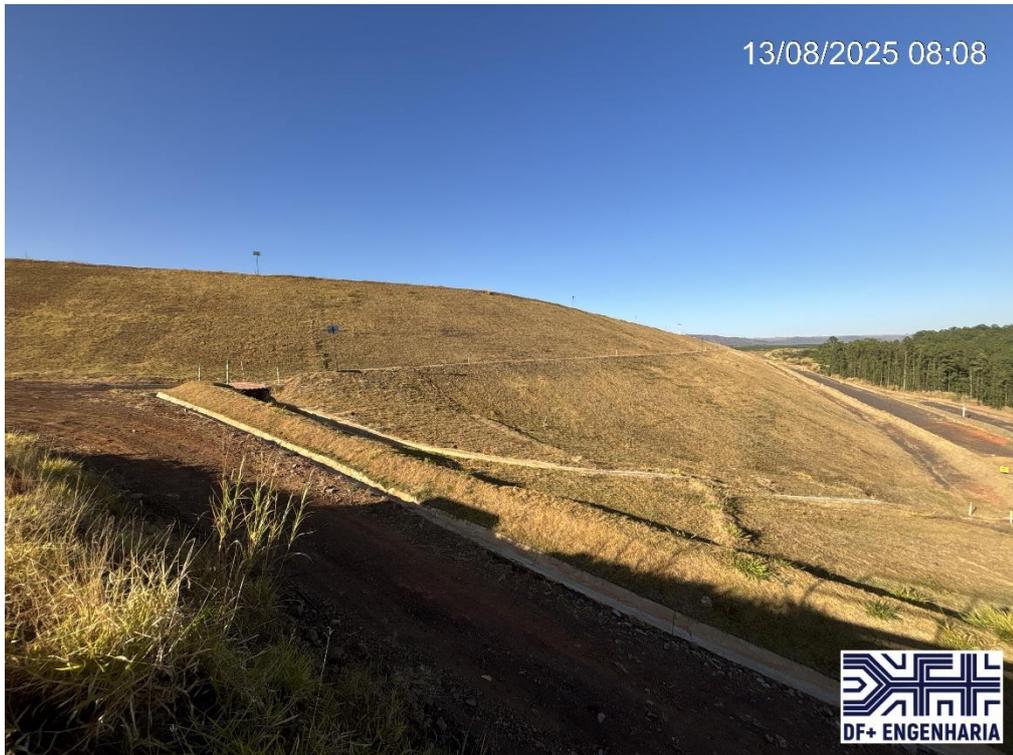
Figura 8.19 – Detalhe dos taludes de jusante da Barragem B5, com vista para ombreira esquerda (13/08/2025).

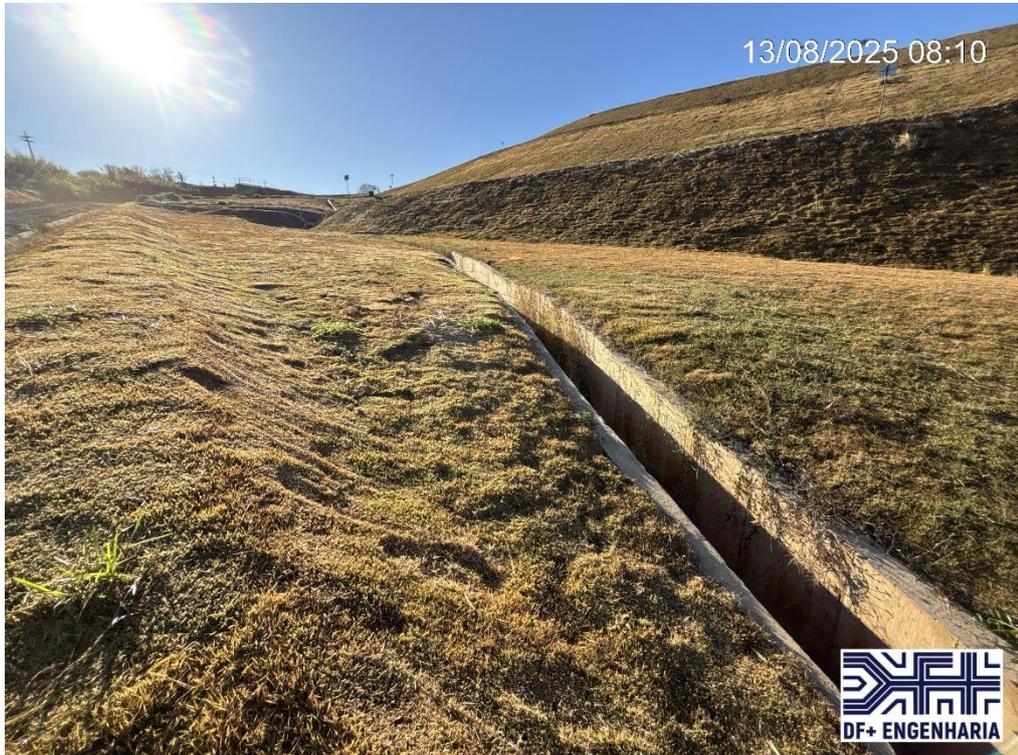
Figura 8.20 – Detalhe da grama e da drenagem superficial implementados na região da ombreira direita Barragem B5 (13/08/2025).

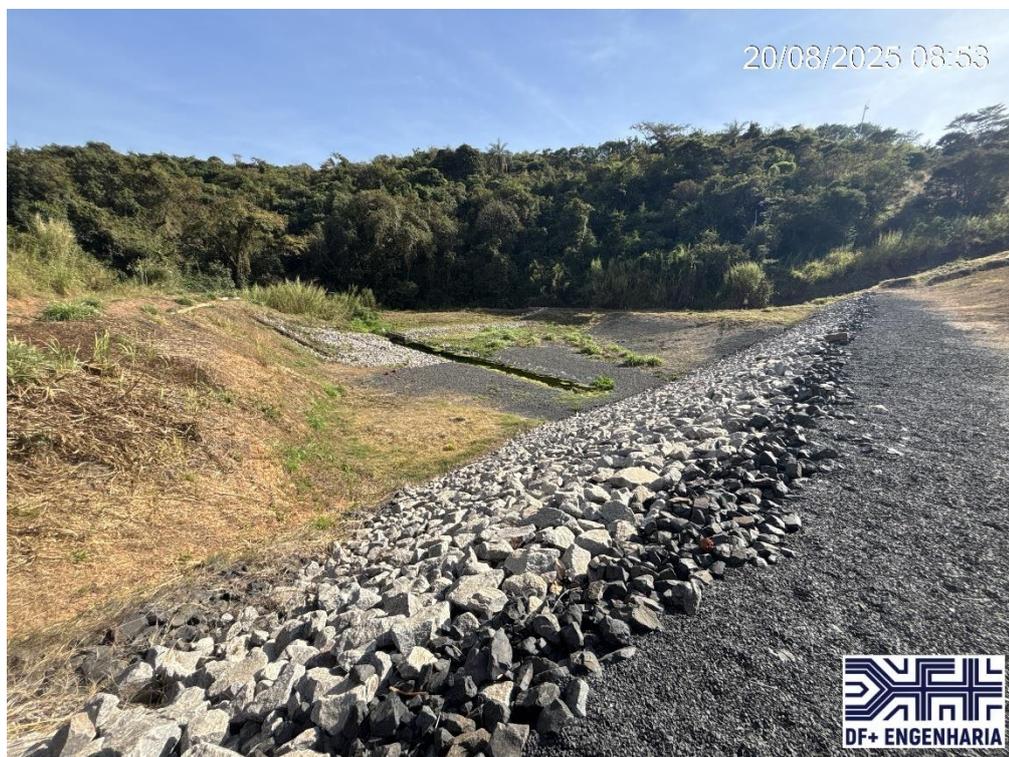
Figura 8.22 – Vista para jusante da Barragem B5, com detalhe da região do MV-01 (20/08/2025).

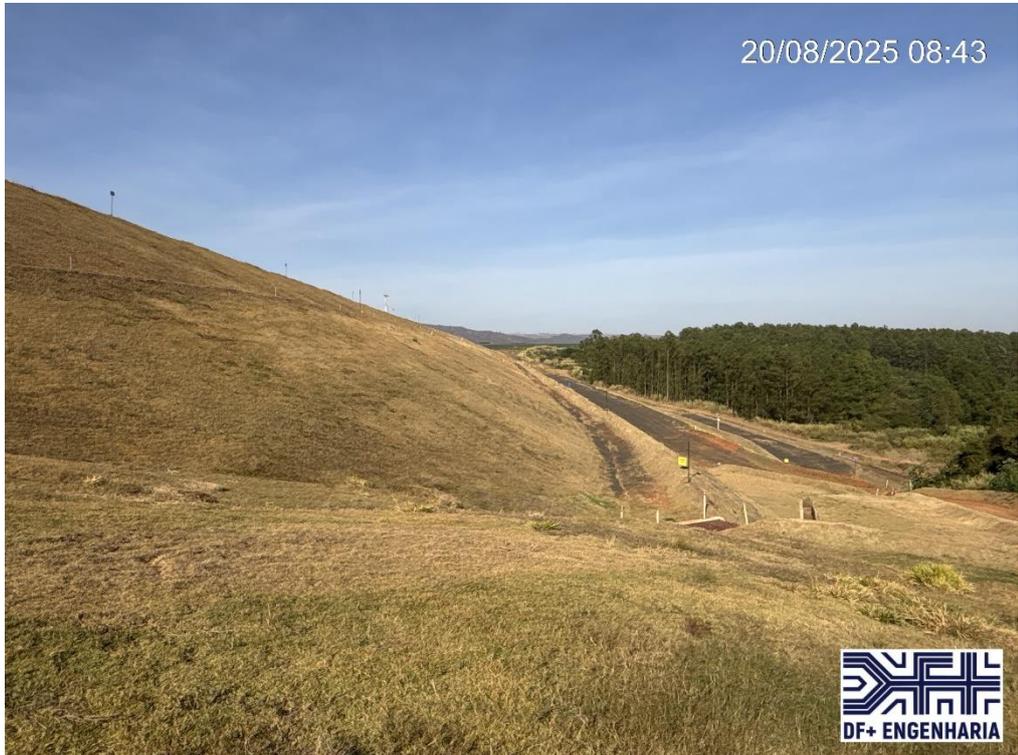
Figura 8.23 – Vista para ombreira esquerda da Barragem B5, com detalhe da roçada nos taludes de jusante (20/08/2025).

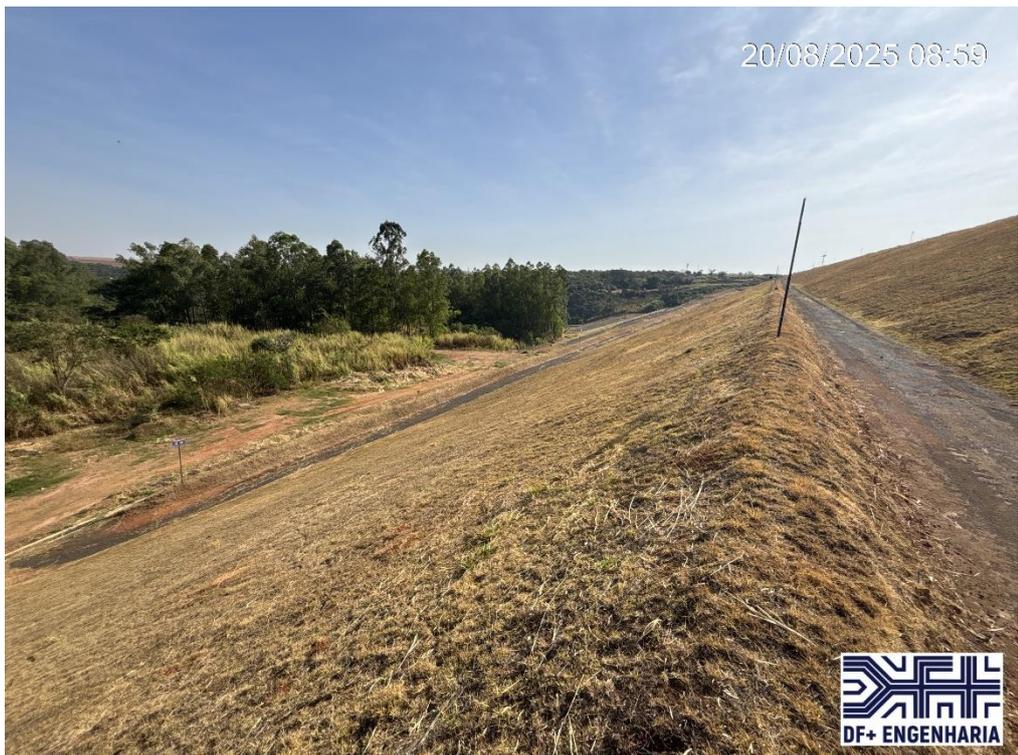
Figura 8.24 – Vista para ombreira direita da Barragem B5, com detalhe da roçada nos taludes de jusante (20/08/2025).

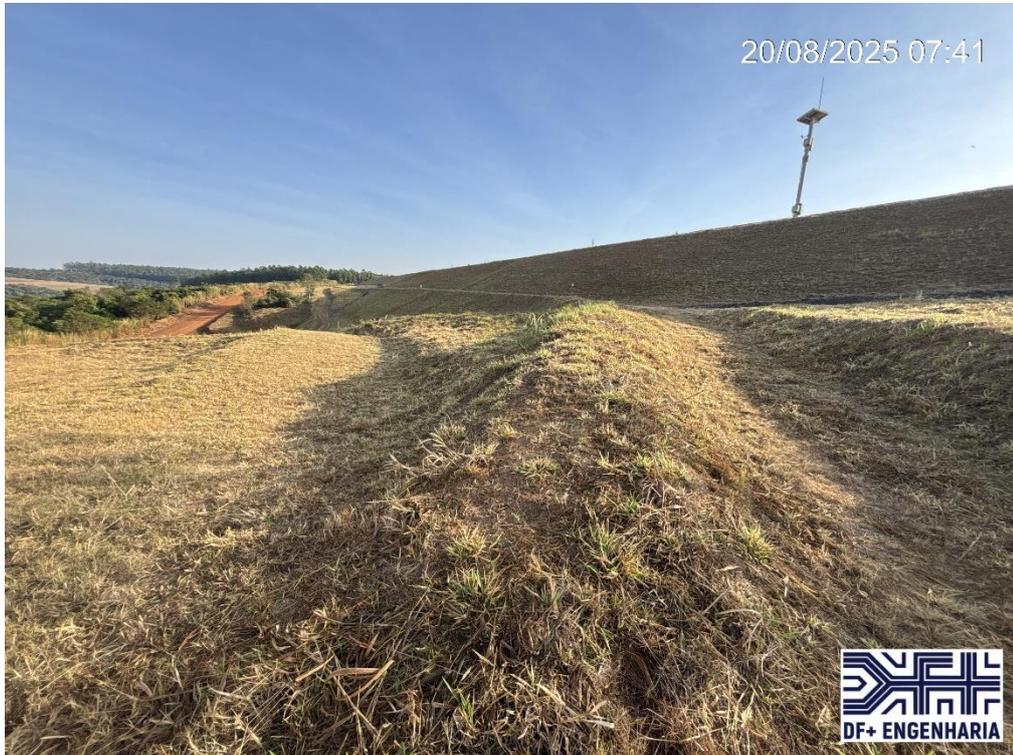
Figura 8.25 – Roçada realizada nos taludes do dique da ombreira esquerda (20/08/2025).

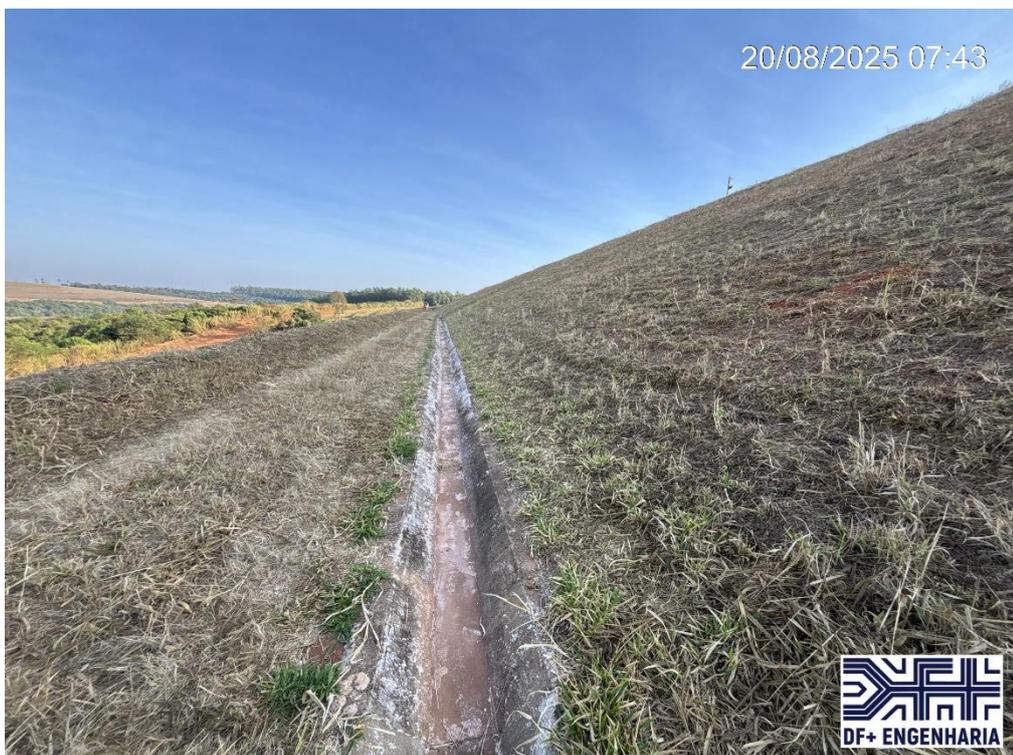
Figura 8.26 – Detalhe da roçada realizada nos taludes e da limpeza dos dispositivos de drenagem superficial (20/08/2025).

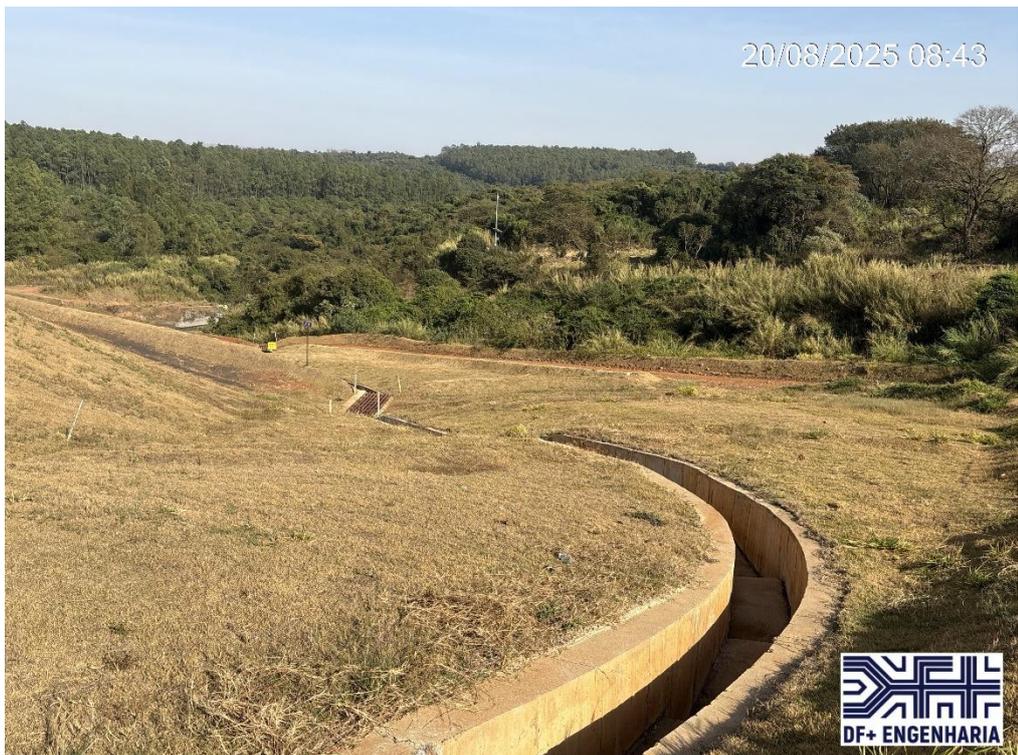
Figura 8.28 – Vista para jusante da Barragem B5, com detalhe da roçada realizada nos taludes e limpeza dos dispositivos de drenagem (20/08/2025).

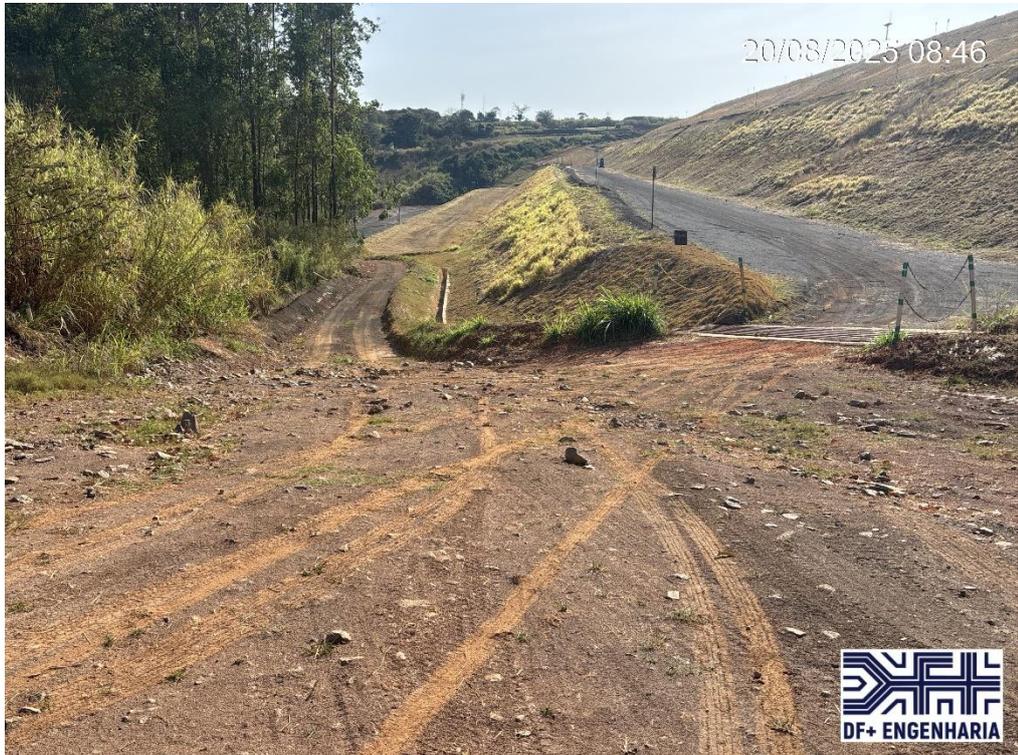
Figura 8.29 – Vista para jusante da Barragem B5, com detalhe da manutenção do acesso ao pé da Barragem.

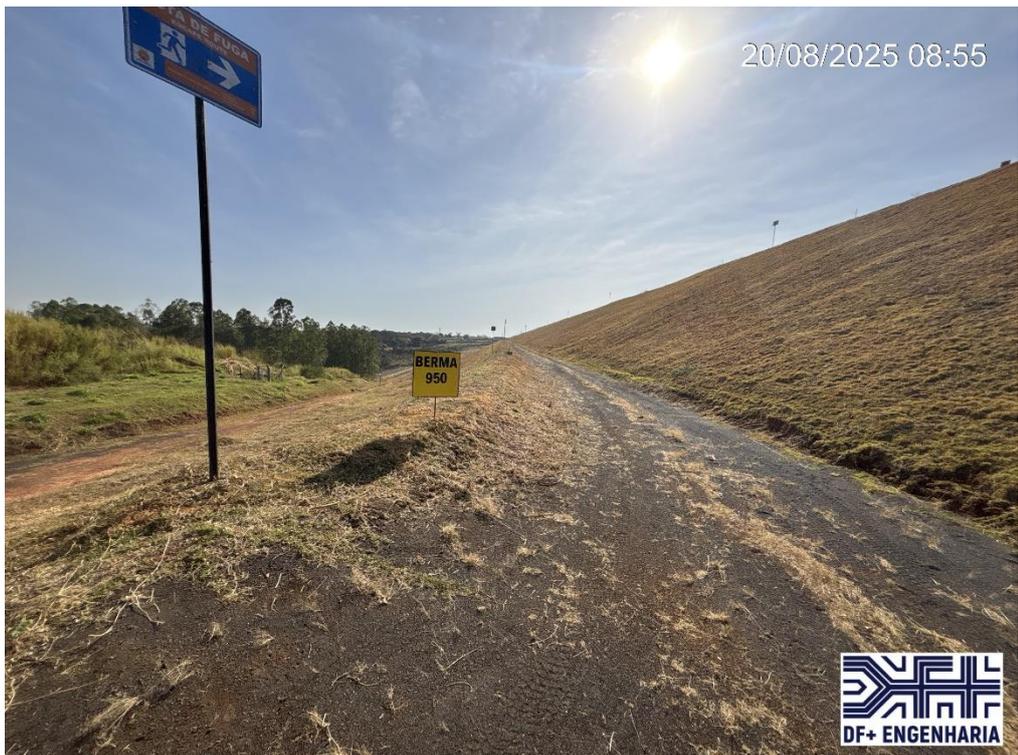
Figura 8.30 – Roçada dos taludes de jusante da Barragem B5, com detalhe do acesso à berma da elevação 950 m (20/08/2025).

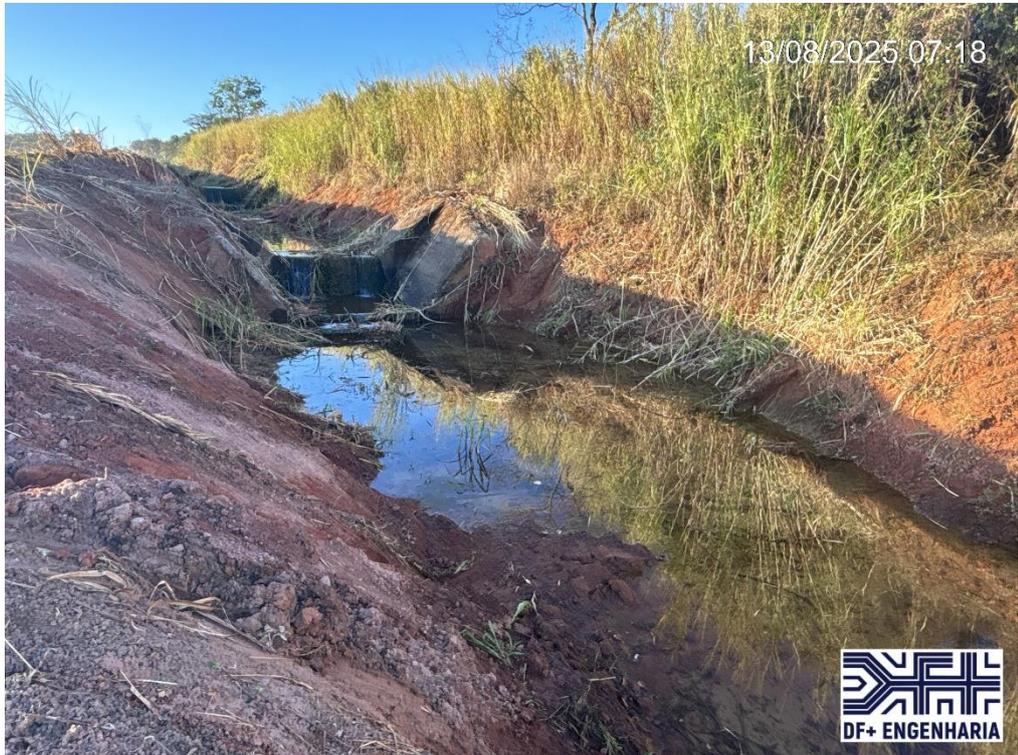
Figura 8.33 – Limpeza realizada a montante do canal periférico, com vista para montante (13/08/2025).

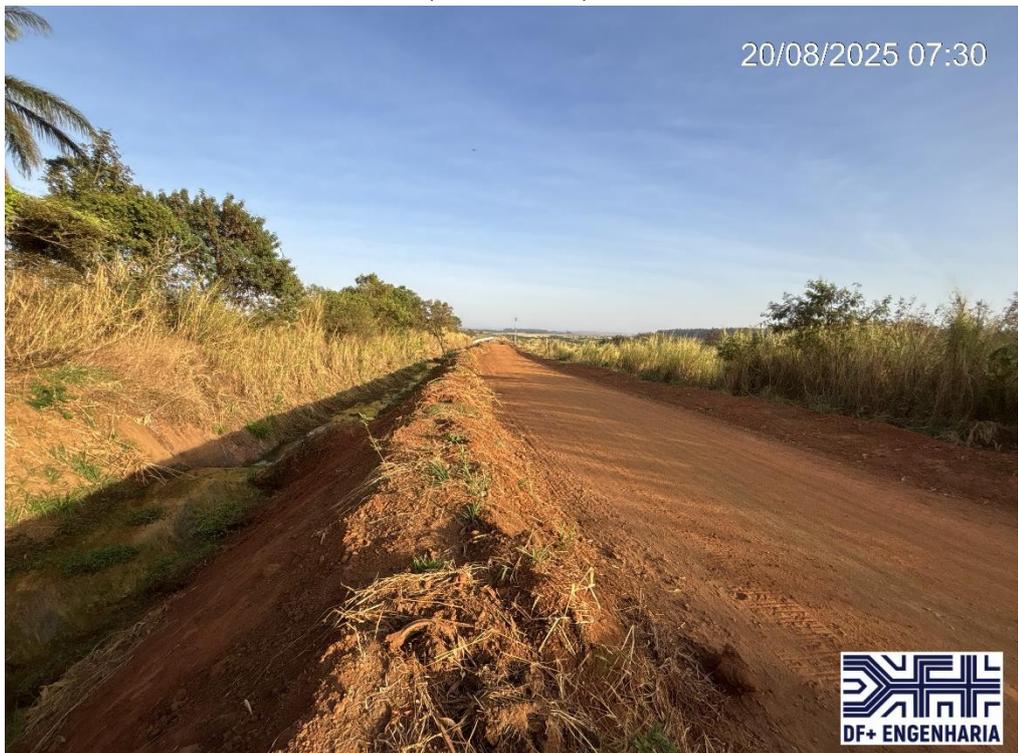
Figura 8.34 – Limpeza realizada a montante do canal periférico, com vista para jusante (13/08/2025).
