<b>DESCARACTERIZAÇÃO DA BARRAGEM B5</b>	
<b>PROJETO DETALHADO BARRAGENS DESCARACTERIZAÇÃO BARRAGEM B5 17º RELATÓRIO TRIMESTRAL DE OBRAS (FEV/26 – ABRIL/26) RELATÓRIO TÉCNICO</b>		Nº MOSAIC -	PÁGINA <b>2/50</b>
		Nº DF+ <b>DF22-C074-1-ENG-RTE-015</b>	REV. <b>A</b>

Este décimo sétimo relatório trimestral tem a finalidade de apresentar a situação atual das atividades realizadas nas obras de descaracterização da Barragem B5 no período entre fevereiro de 2026 e abril de 2026, informando o percentual de avanço no processo de descaracterização e o cumprimento das ações previstas na respectiva etapa do cronograma até a completa descaracterização, garantindo o cumprimento ao que foi estabelecido no Termo de Compromisso firmado entre a Mosaic Fertilizantes e aos órgãos públicos competentes.

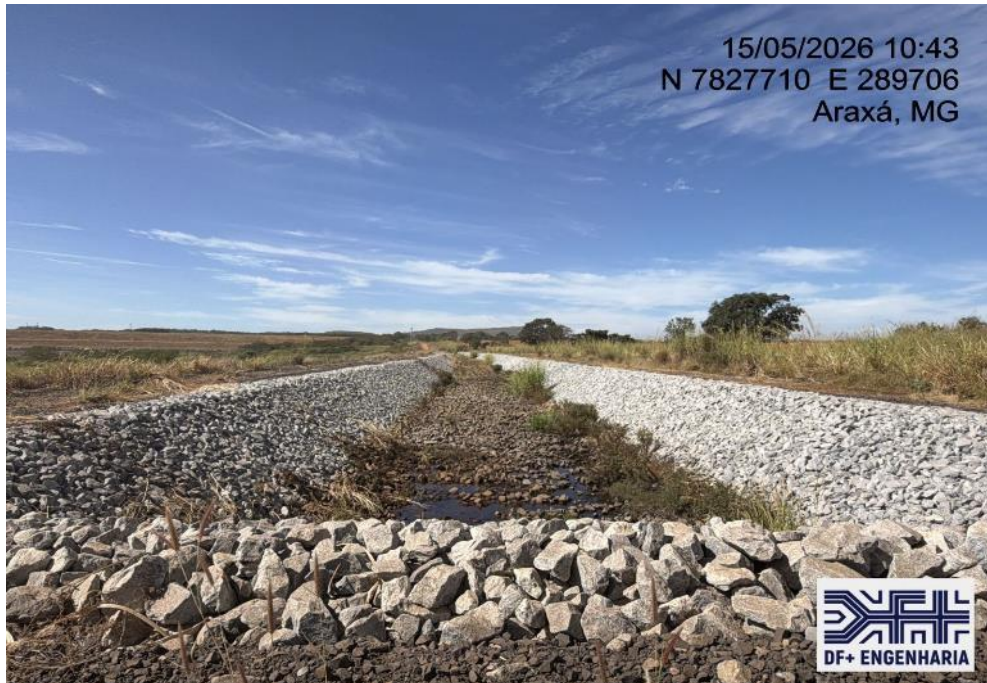
Figura 9 – Vista para montante do canal periférico na região da transposição provisória (15/05/2026).

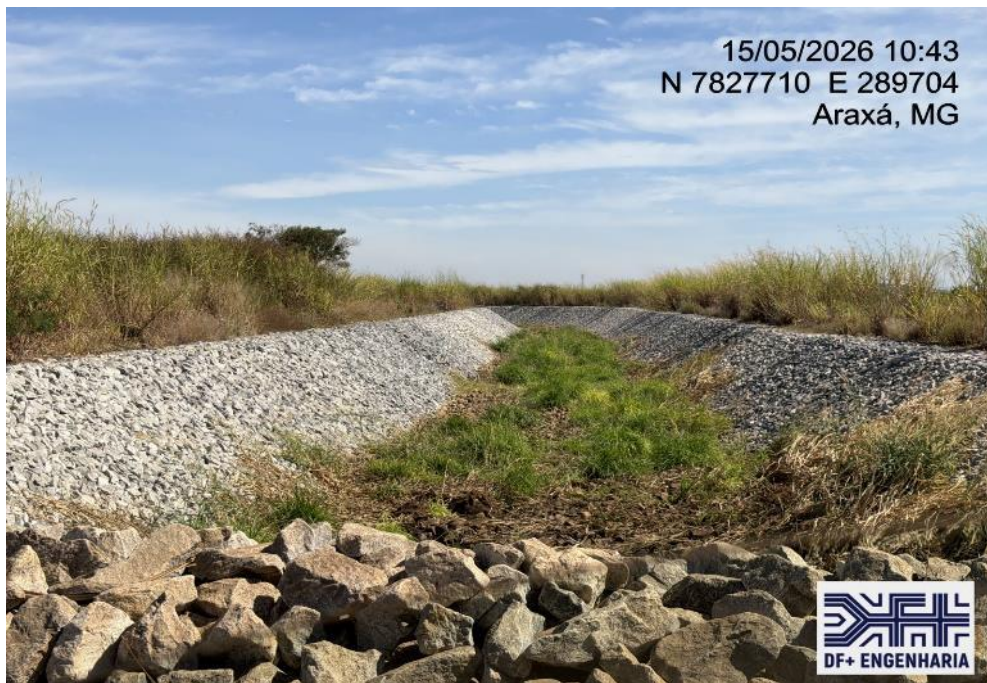
Figura 10 – Vista para jusante do canal periférico, após a saída da transposição (15/05/2026).

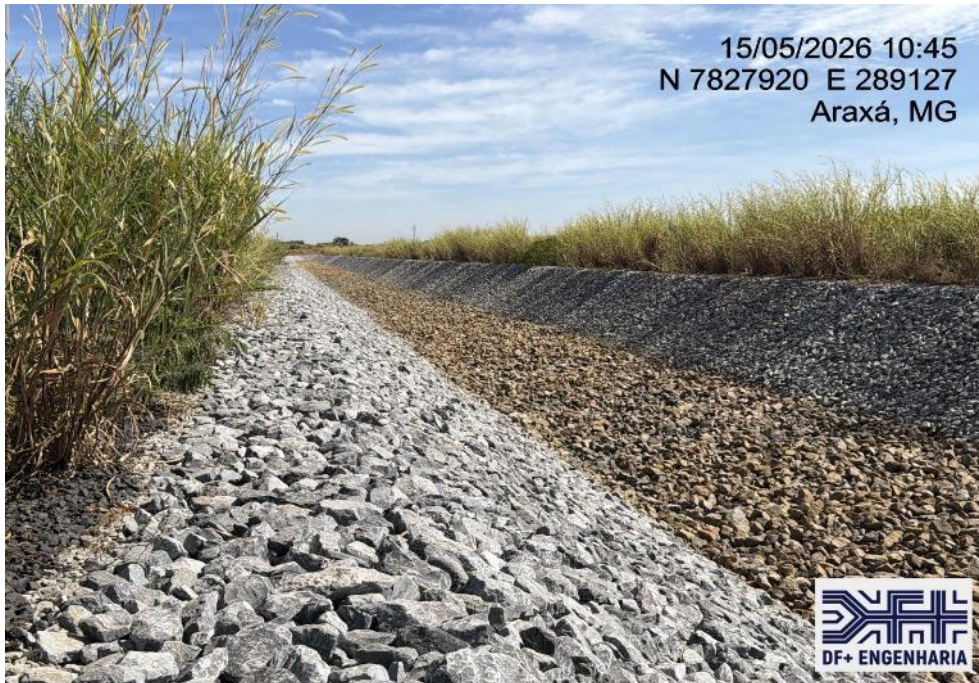
Figura 11 – Vista para jusante do canal periférico, na região da estaca 100 (15/05/2026).

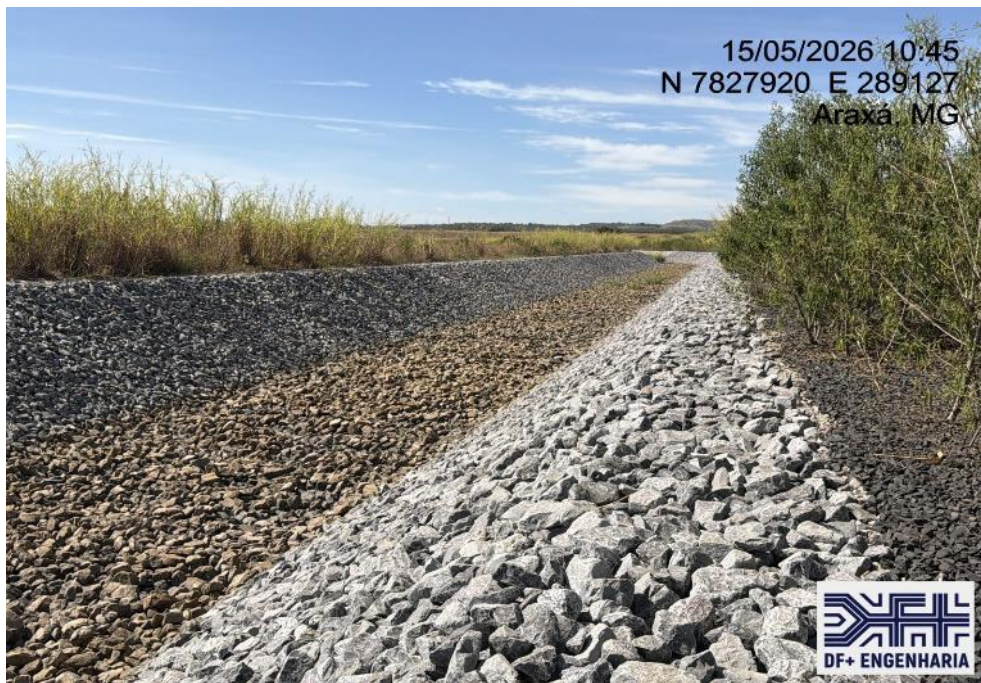
Figura 12 – Vista para montante do canal extravasor, na região da estaca 100 (15/05/2026).

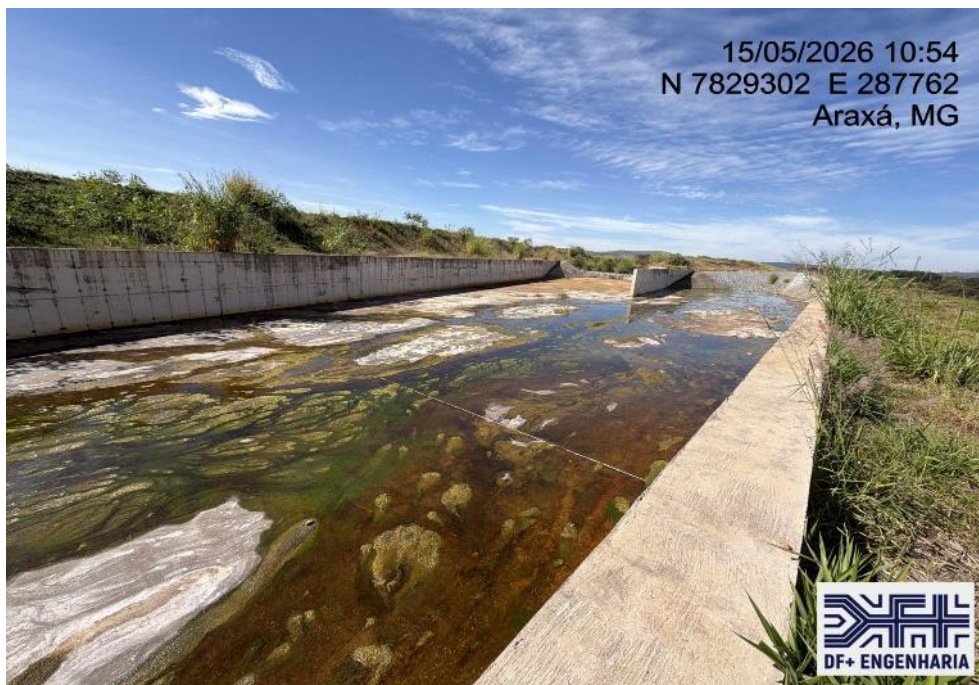
Figura 13 – Detalhe da região de transição do canal periférico para o canal rápido, com vista para montante (15/05/2026).

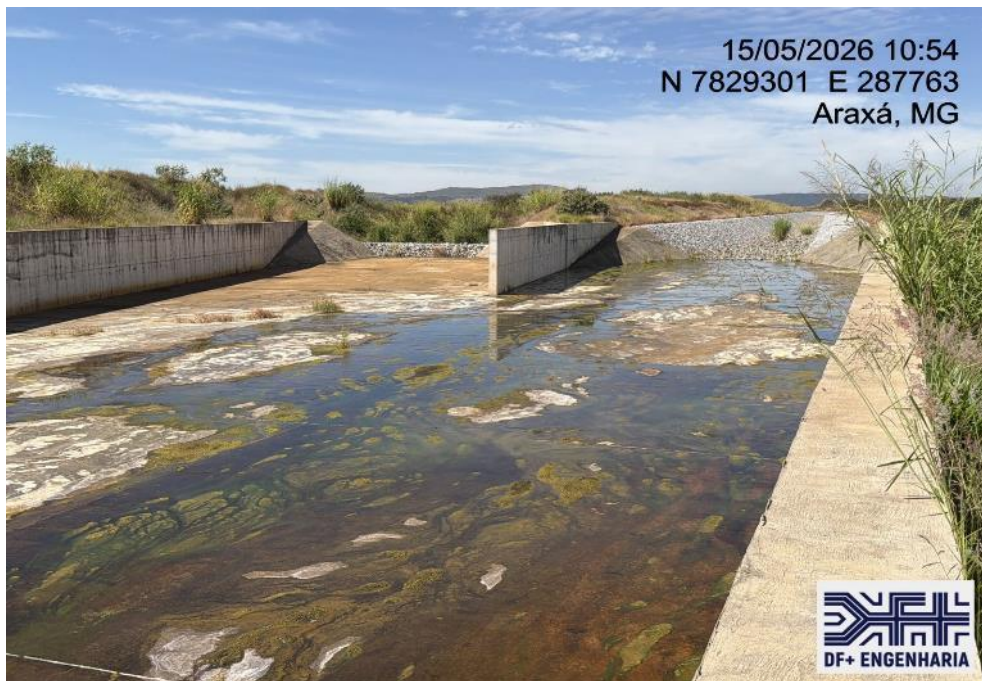
Figura 15 – Detalhe do canal do reservatório, com vista para montante (15/05/2026).

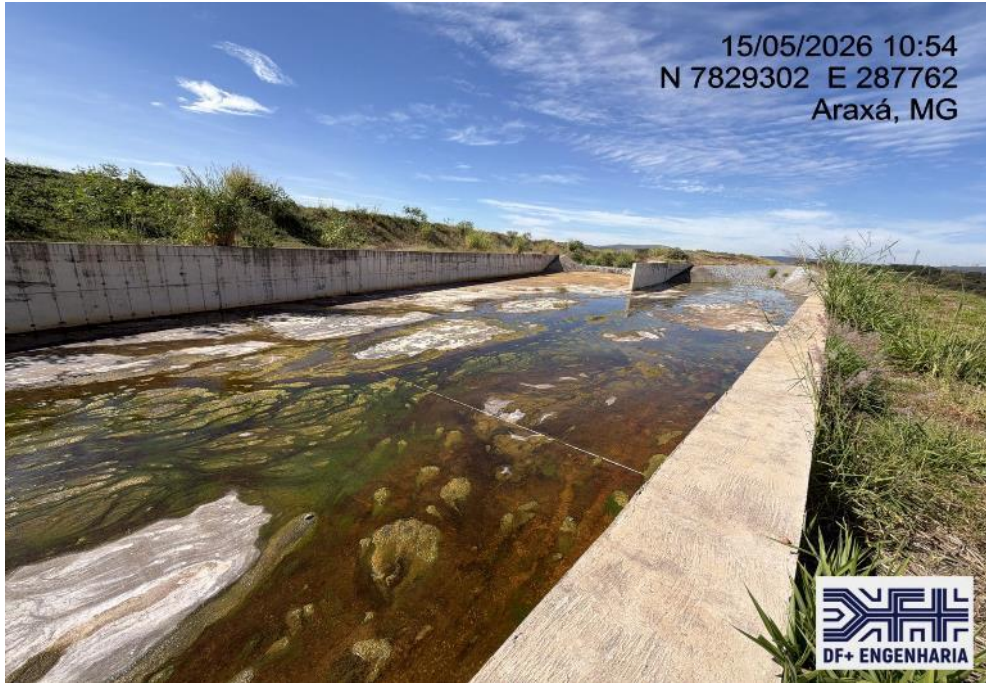
Figura 16 – Detalhe da região de transição do canal do reservatório para o canal rápido, com vista para montante (15/05/2026).

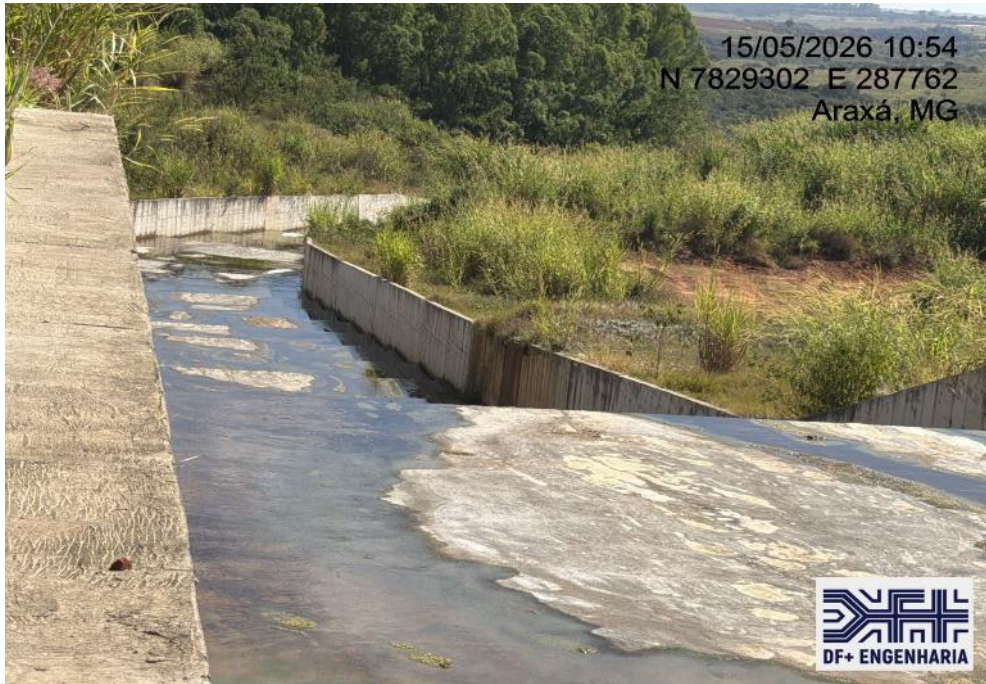
Figura 17 – Detalhe do canal rápido, vista para jusante do canal. (15/05/2026).

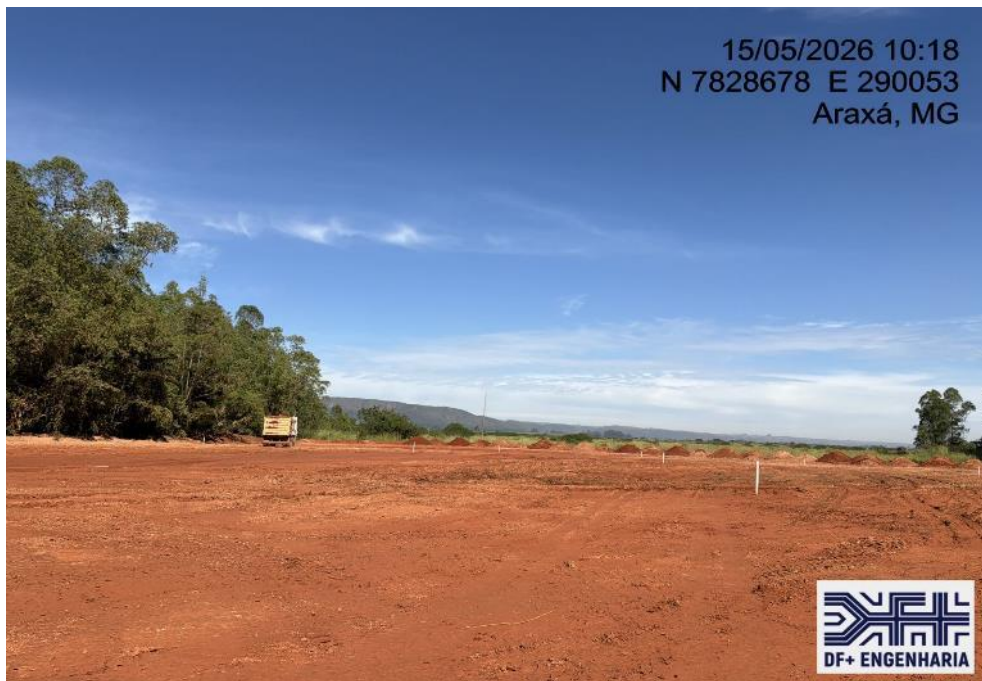
Figura 21 – Regularização do reservatório, vista para jusante da Barragem B5 (15/05/2026).

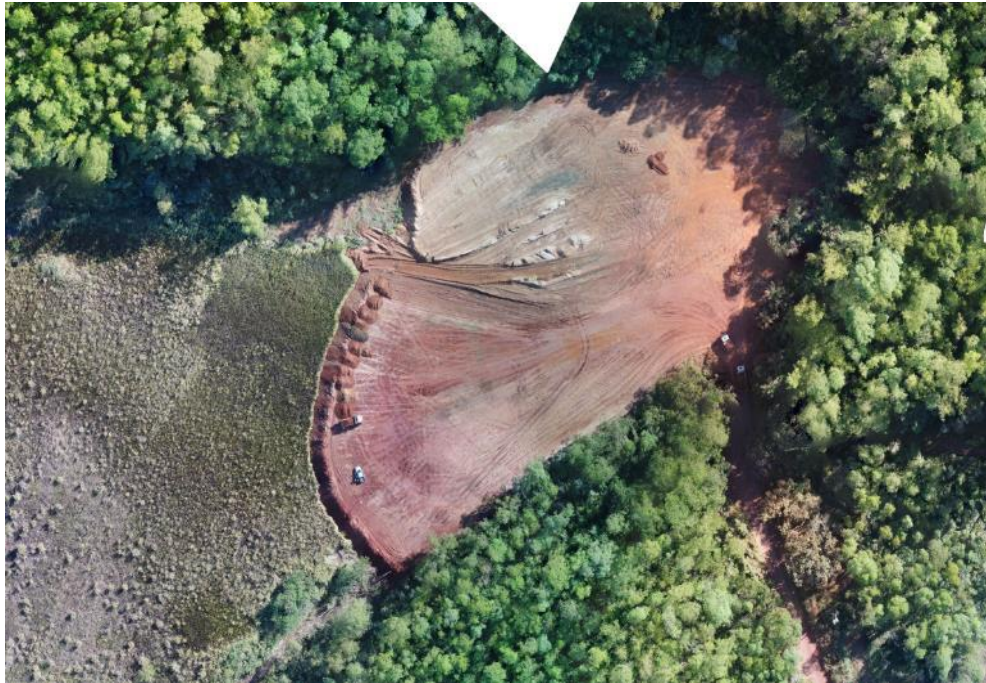
Figura 22 – Regularização do reservatório, vista aérea da Barragem B5 (08/05/2026).

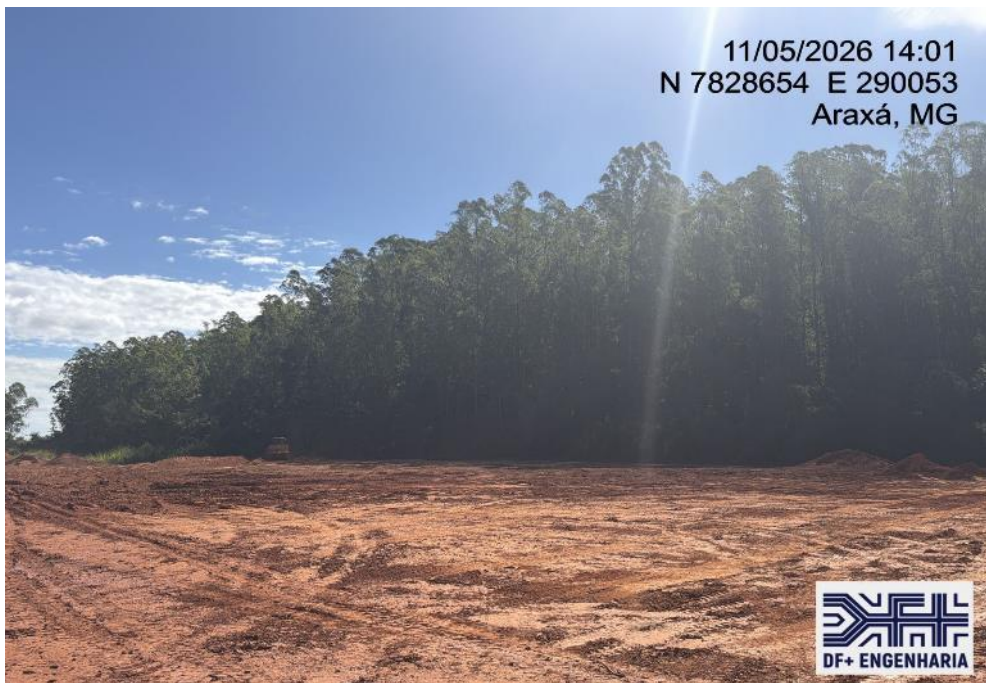
Figura 23 – Regularização do reservatório, vista para jusante da Barragem B5 (11/05/2026).

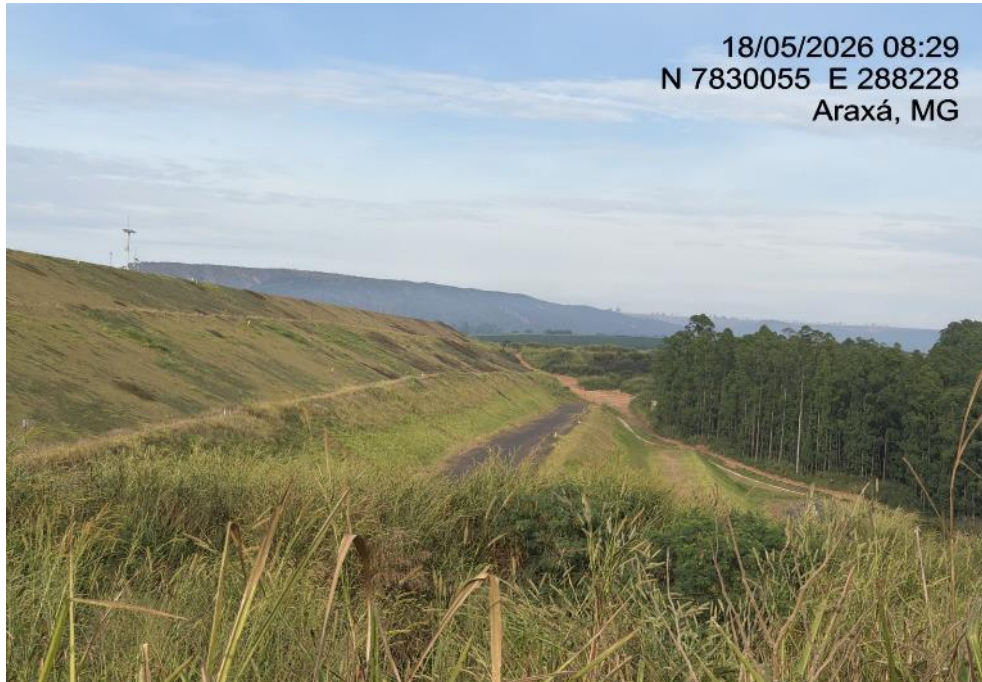
Figura 25 – Detalhe dos taludes de jusante da Barragem B5, com vista para ombreira esquerda (18/05/2026).

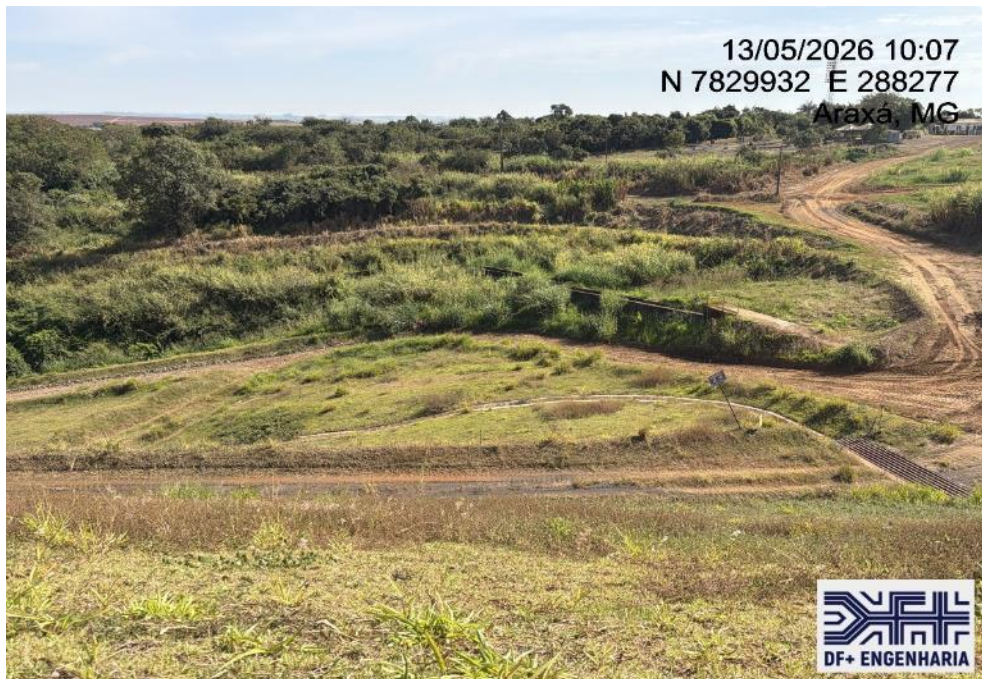
Figura 26 – Detalhe da grama e da drenagem superficial na região da ombreira direita Barragem B5 (13/05/2026).

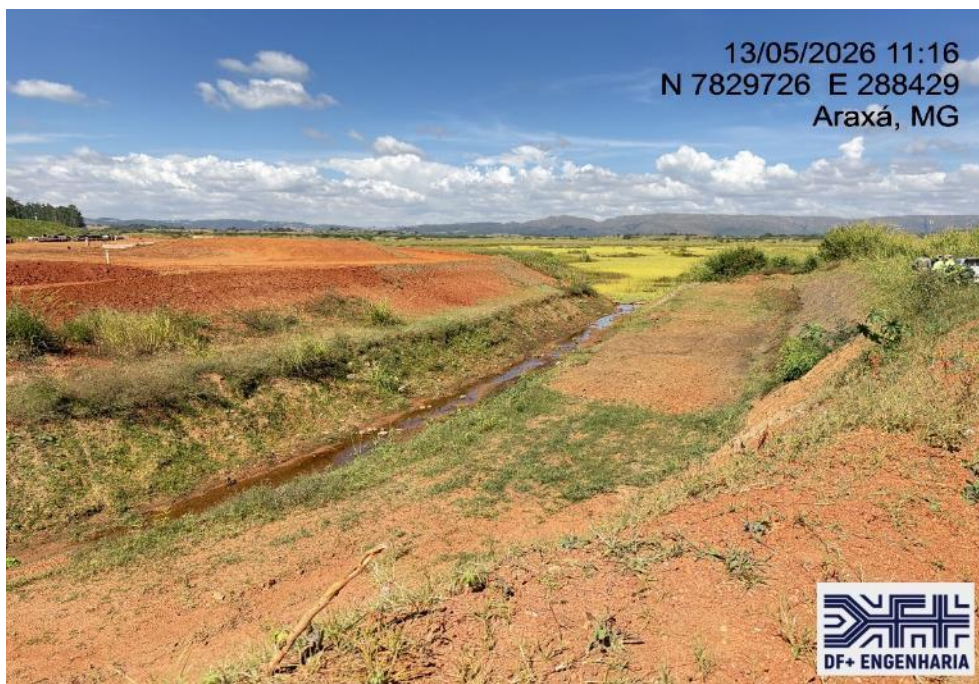
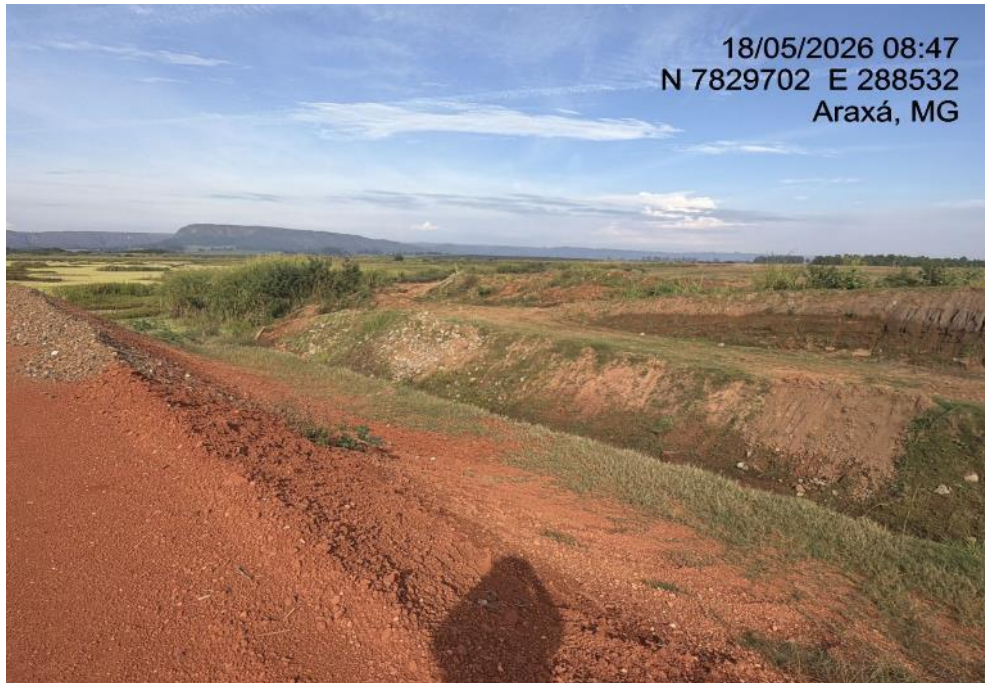
Figura 29 – Canal aproximação entrada da galeria Barragem B5, vista para o reservatório (13/05/2025).

Figura 30 – Canal aproximação entrada da galeria Barragem B5, vista para o reservatório (13/05/2025).

- *Tratamento de erosão em progresso nos taludes do canal de entrada da galeria, (Fotos 03 e 04).*

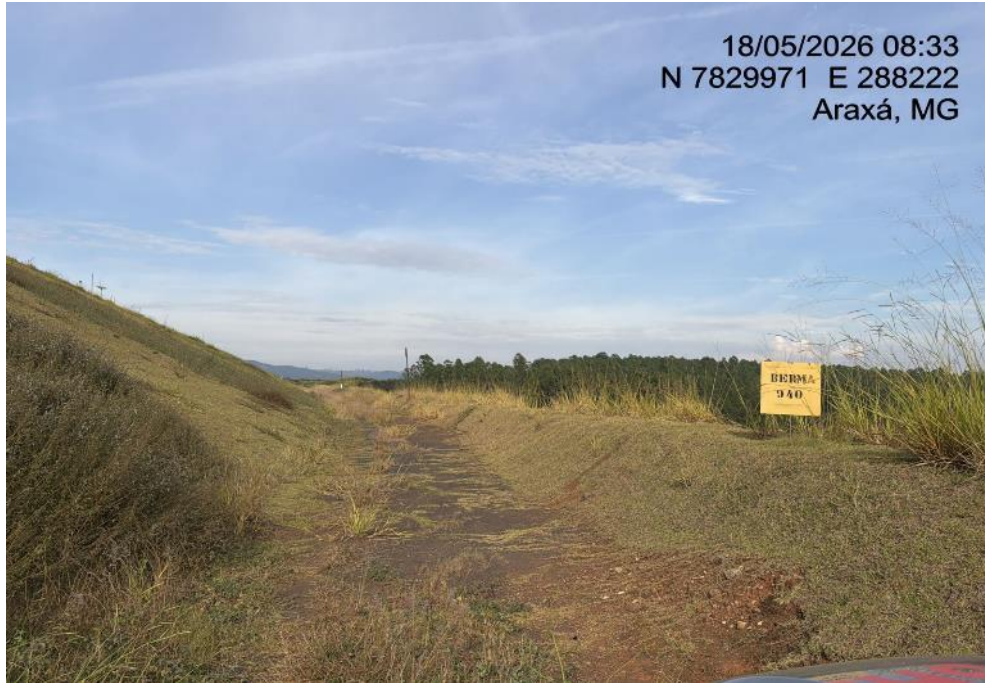
Figura 31 – Berma 940 (18/05/2026).

- *Tratamento de erosão na berma 940, (foto 11).*

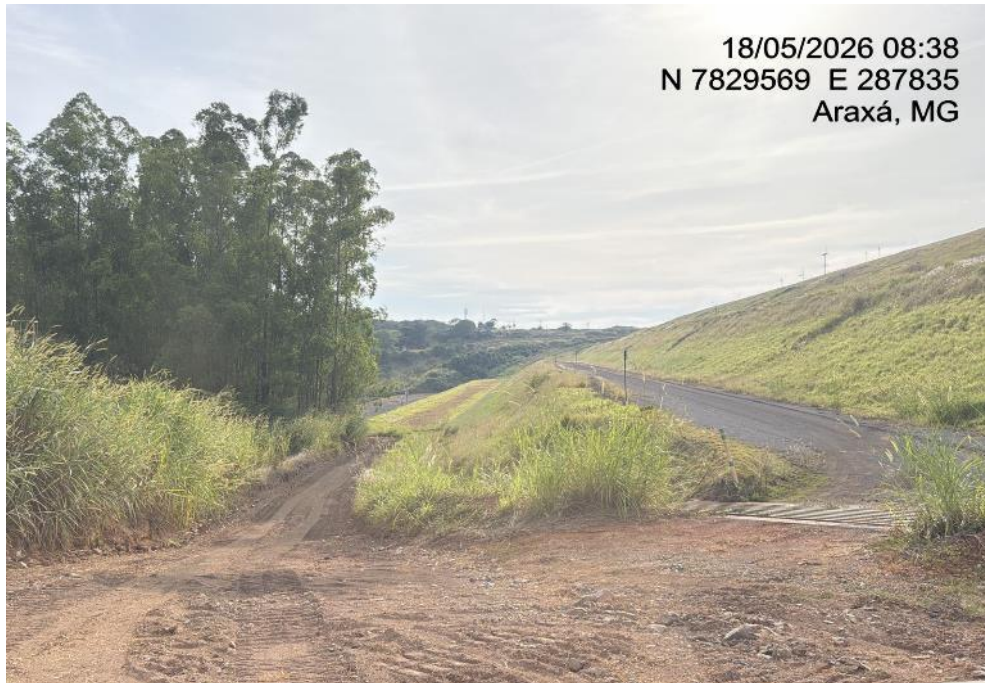
Figura 36 – Tratamento finalizado no dia 19/02/2026, na inspeção para elaboração do relatório o acesso segue tratado (18/05/2026).
