ESTUDO BARRAGEM B6 - ARAXÁ REVISÃO DO ESTUDO DE RUPTURA HIPOTÉTICA - EL. 980 m RELATÓRIO TÉCNICO

DF20-163-1-EG-RTE-0006
 0

Este relatório apresenta o estudo de ruptura hipotética desenvolvido pela DF+ Engenharia Geotécnica e Recursos Hídricos para a Barragem B6, de propriedade da Mosaic Fertilizantes, integrante do Complexo Mineroquímico Araxá (Figura 1.1), na condição do maciço na elevação 980 m.

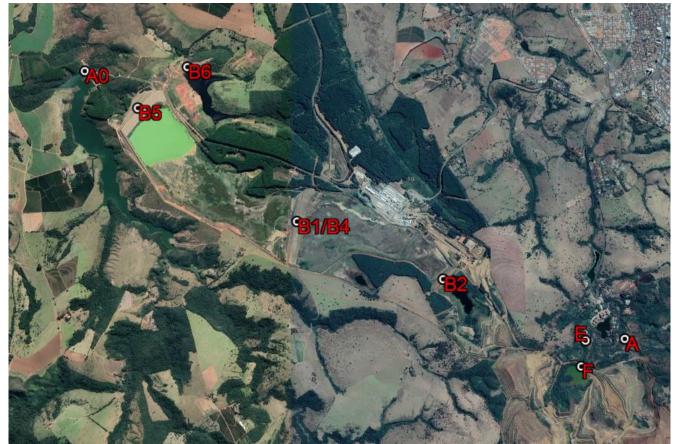
Figura 1.2 - Localização das estruturas do CMA.

A Figura 1.2 apresenta a localização da Barragem B6 e das estruturas componentes do CMA de maneira ampla.

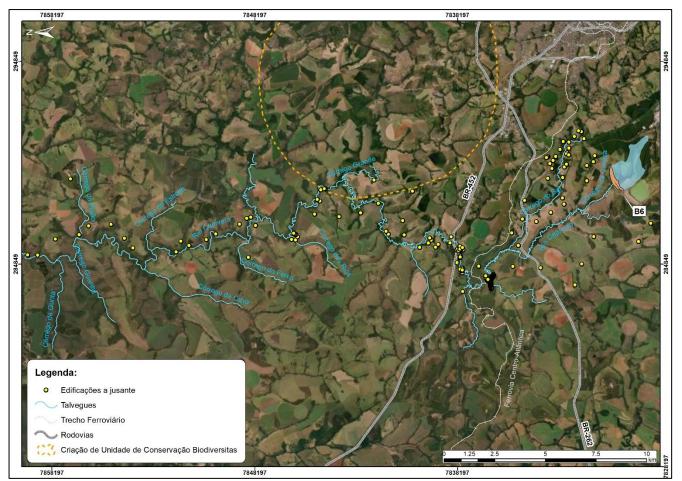
Figura 3.1 – Localização das interferências ao longo do talvegue.

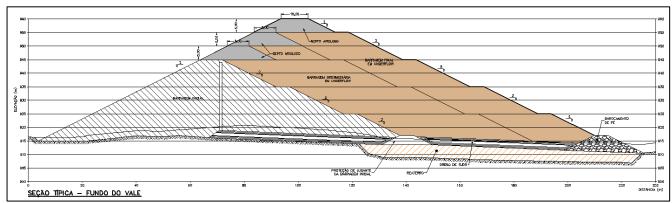
Figura 5.1 – Desenho esquemático do maciço da Barragem B6. Fonte: Apresentação disponibilizada pela Mosaic.

A Barragem B6, apesar de não ter sido construída pelo método a montante, apresenta alteamentos a jusante sucessivos executados com dois tipos de materiais (seção mista): a porção de jusante é composta por rejeito de flotação *underflow* e o coroamento da crista é executado com material argiloso compactado. A Figura 5.1 apresenta o desenho esquemático do maciço da Barragem B6 na El. 960,0 m.

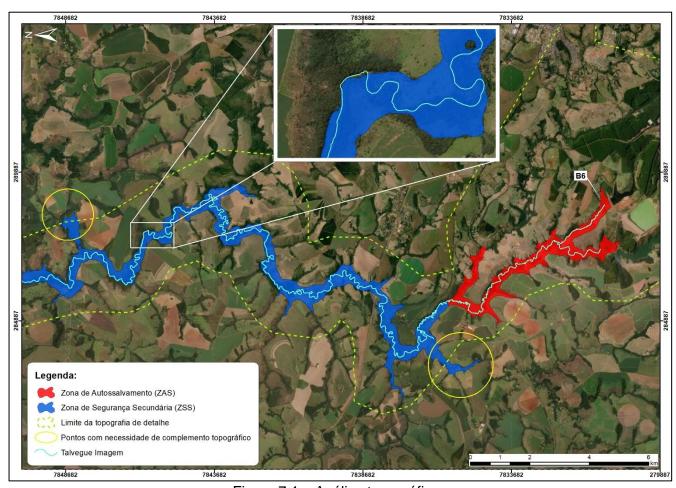
A Figura 7.1 apresenta os pontos onde faz-se necessário um complemento topográfico, quando analisada a base topográfica de detalhe. Além disso, exemplifica a discordância observada entre o talvegue natural e a topografia fornecida pela Mosaic Fertilizantes.

Figura 7.1 – Análise topográfica.

Ressalta-se que, além da complementação da base topográfica, indica-se um novo levantamento, ou tratamento da base fornecida, já que foi possível observar discordância entre esta e as imagens de satélite, além de pontos de acumulação ao longo do vale.

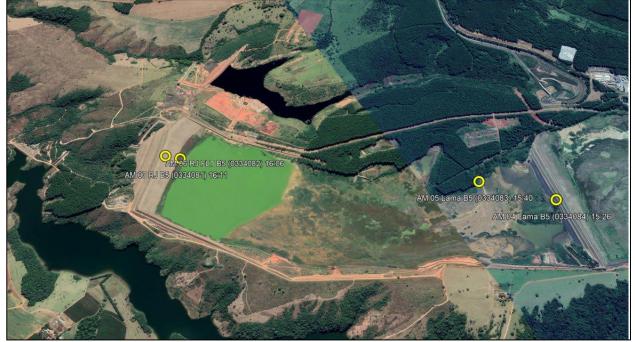
Figura 8.1 - Localização das amostras coletadas (Geoenviron, 2020).

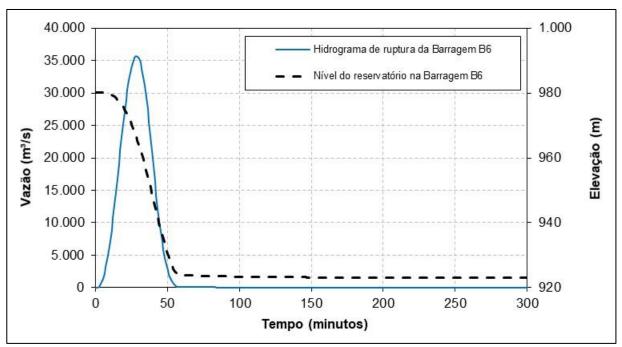
A simulação de deplecionamento do reservatório, realizada por meio da taxa de crescimento associada aos parâmetros de tempo de formação e geometria final da brecha, resultou na formação do hidrograma de ruptura hipotética da Barragem B6 (Figura 9.2), que foi utilizado como entrada para a propagação da onda a jusante da estrutura.

Figura 9.2 - Deplecionamento do reservatório e hidrograma de ruptura da Barragem B6.

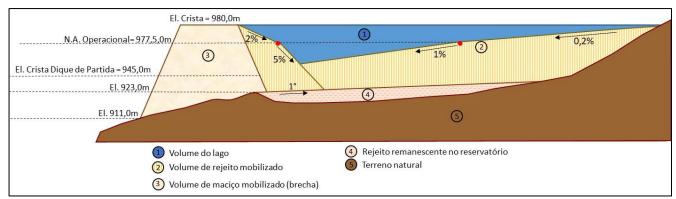
O croqui esquemático da Figura 9.3 ilustra, em seção transversal, a ocupação considerada e a parcela deslocada para a Barragem B6.

Figura 9.3 – Esquema representativo do volume mobilizado na ruptura da Barragem B6.

O volume total mobilizado, considerando as premissas apresentadas, foi da ordem de 54,5 hm³.

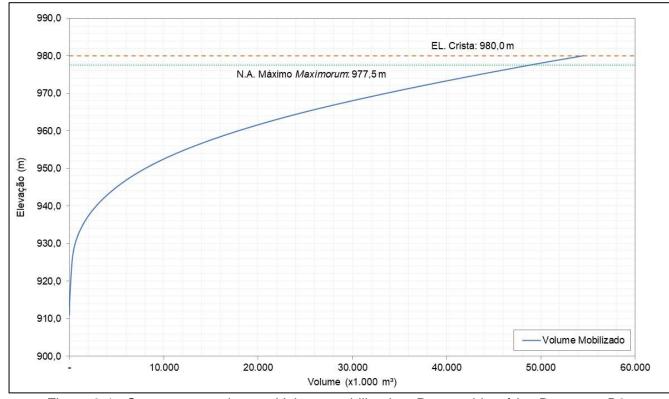
Figura 9.4 - Curva cota x volume – Volume mobilizado – Ruptura hipotética Barragem B6.

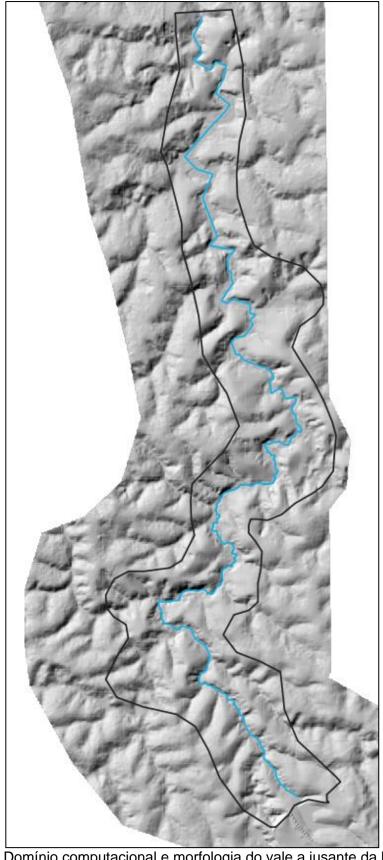
Figura 10.1 – Domínio computacional e morfologia do vale a jusante da Barragem B6.

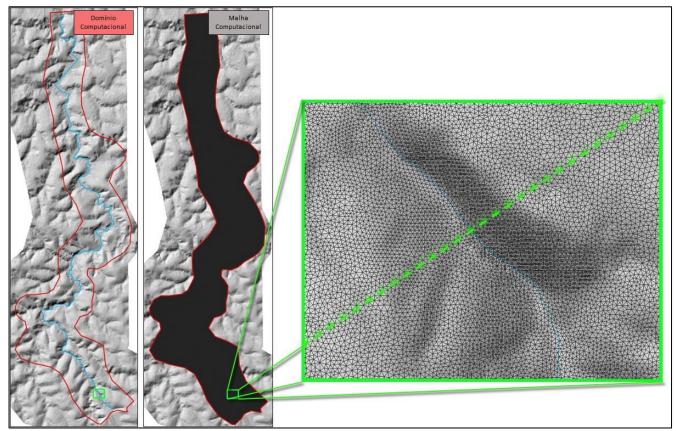
A Figura 10.2 apresenta, a título de exemplificação, um trecho da malha computacional.

Figura 10.2 – Malha Computacional.

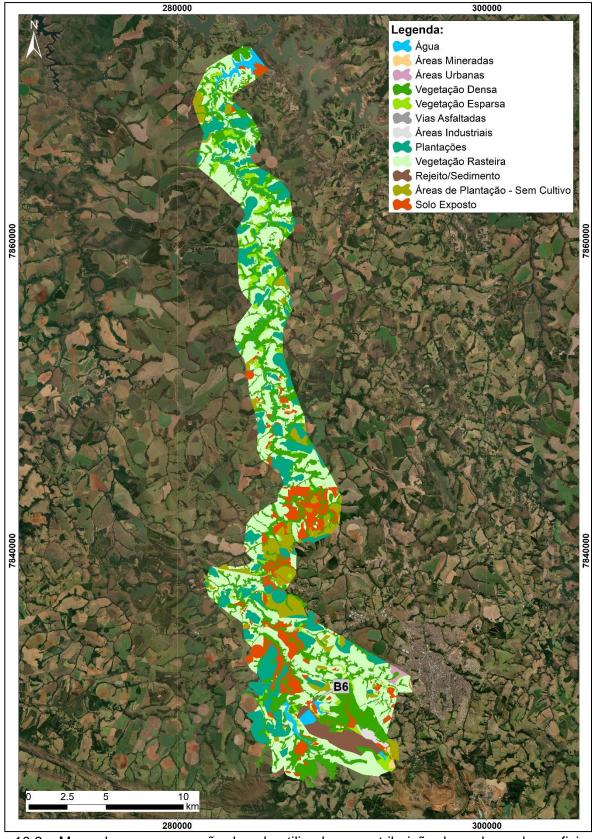
Figura 10.3 – Mapa de uso e ocupação do solo utilizado para atribuição dos valores de coeficiente de rugosidade de Manning.

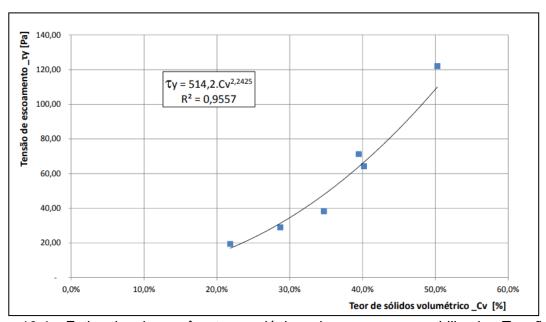
Figura 10.4 – Estimativa dos parâmetros reológicos da massa a ser mobilizada - Tensão de cisalhamento. Fonte: Queiroga, 2015.

Em virtude da falta de dados específicos sobre as características reológicas do rejeito acumulado na Barragem B6 (e na B5, que foi utilizada como referência deste estudo), os parâmetros foram definidos por meio das equações propostas por Queiroga (2015) para os dados do rejeito estudado, através de ensaios no viscosímetro, mesmo que seja esperada a existência de diferenças nas propriedades reológicas destes (Figura 10.4 e Figura 10.5).

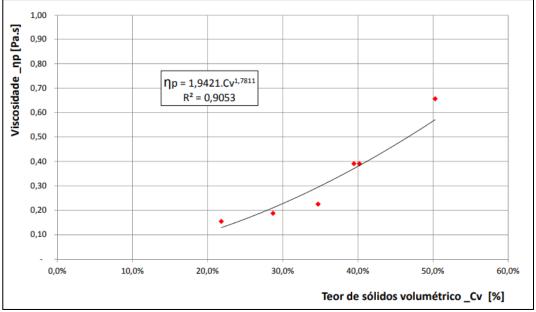
Figura 10.5 – Estimativa dos parâmetros reológicos da massa a ser mobilizada - Viscosidade Dinâmica. Fonte: Queiroga, 2015.

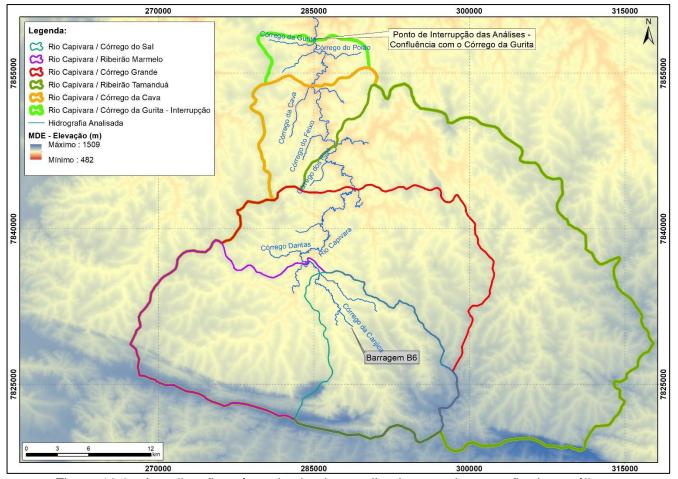
Figura 10.6 – Localização e área das bacias analisadas para interrupção das análises.

A magnitude da área de drenagem da bacia hidrográfica neste ponto subsidiou a hipótese de que o hidrograma de ruptura, já abatido pela resistência ao escoamento nos trechos a montante, apresentaria vazões da mesma ordem de grandeza das vazões de cheias naturais neste trecho do curso de água.

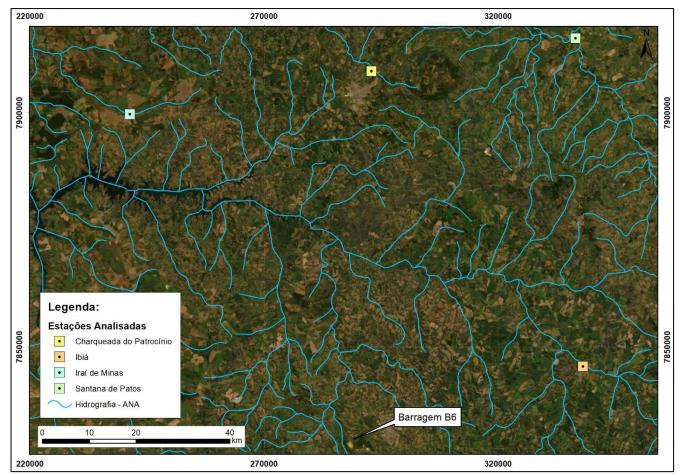
Figura 10.7 - Localização das estações fluviométricas analisadas.

A partir do ajuste da distribuição teórica Gumbel às amostras de vazões máximas obtiveramse os quantis de tempo de retorno igual a 2,33 anos ($Q_{2,33}$) posteriormente regionalizados em função da área de drenagem das estações fluviométricas.

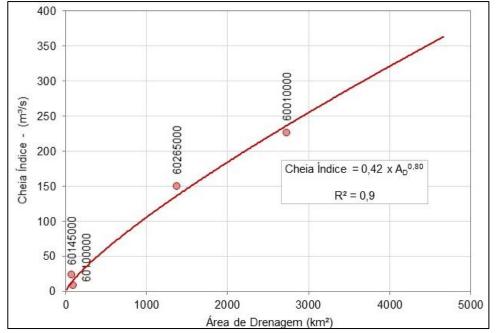
Figura 10.8 - Curva de regionalização da cheia índice - Q_{2,33}.

Os valores da cheia índice estimada nas estações fluviométricas foi utilizado como referência para a adimensionalização dos quantis de vazão resultantes da análise de frequência local.

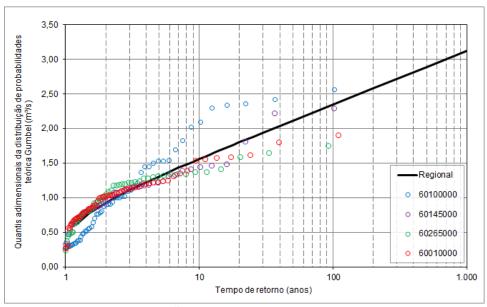
Apresenta-se na Figura 10.9 a distribuição de probabilidades regional, adimensionalizada pela cheia índice e representativa das análises de frequência de todas as estações fluviométricas.

Figura 10.9 – Distribuição de probabilidades regional adimensional

Finalmente, a distribuição de probabilidades regional foi aplicada aos eixos fluviais de interesse nos estudos para a definição dos quantis de cheia nesses locais.

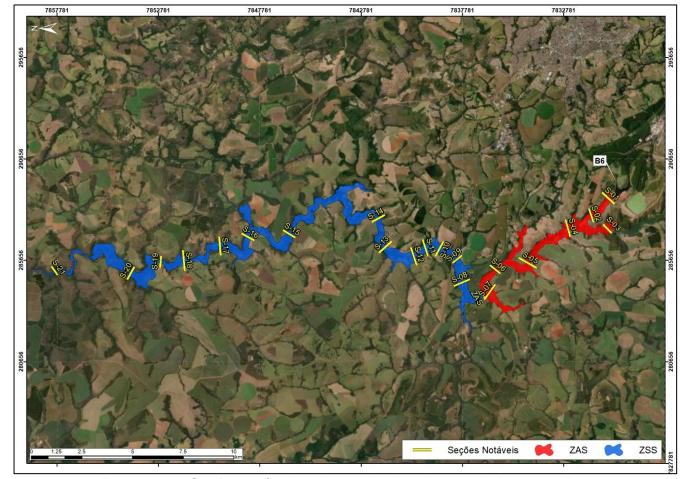
Figura 11.1 – Seções notáveis ao longo do vale a jusante da Barragem B6.

Considerou-se como tempo de chegada da onda de ruptura o momento em que a vazão observada na seção notável analisada deixa de ser nula.

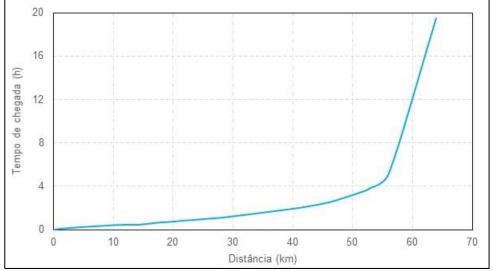
Figura 11.2 - Variação do tempo da frente de onda ao longo dos talvegues.

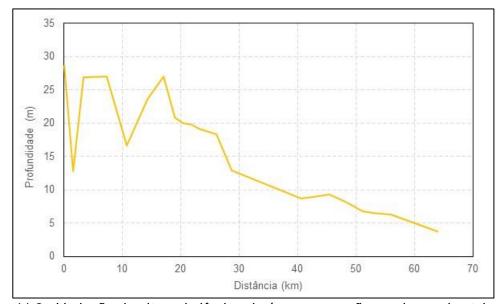
Figura 11.3 - Variação da altura da lâmina de água nas seções ao longo dos talvegues.

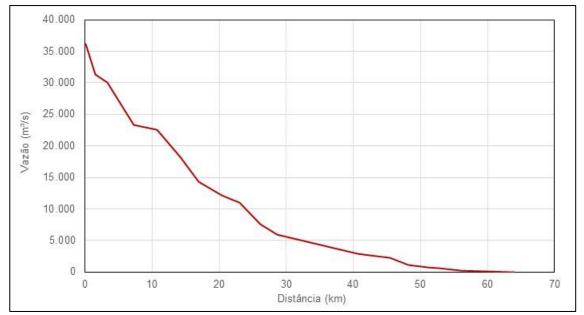
Figura 11.4 - Variação da vazão de pico nas seções ao longo dos talvegues.

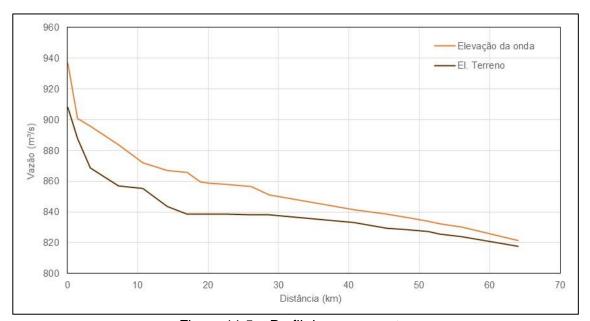
Figura 11.5 – Perfil de escoamento.

A partir dos resultados apresentados nas tabelas e gráficos observa-se que os hidrogramas e elevações da inundação potencial comportaram-se de maneira coerente com o esperado para esse tipo de estudo.

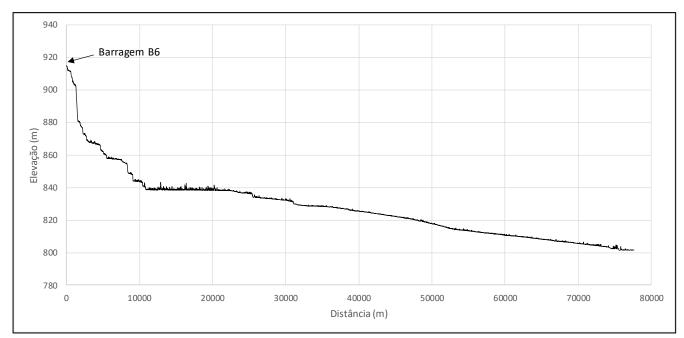
Apresenta-se na Figura 11.6 o perfil longitudinal do trecho de propagação.

Figura 11.6 - Perfil longitudinal do trecho de propagação.
