## RIMA

### RELATÓRIO DE IMPACTO AMBIENTAL Alteamento da Barragem B6

Elaboração: MultiGeo – Mineração,  
Geologia e Meio Ambiente Ltda.

Empreendimento: Mosaic Fertilizantes  
P&K Ltda.

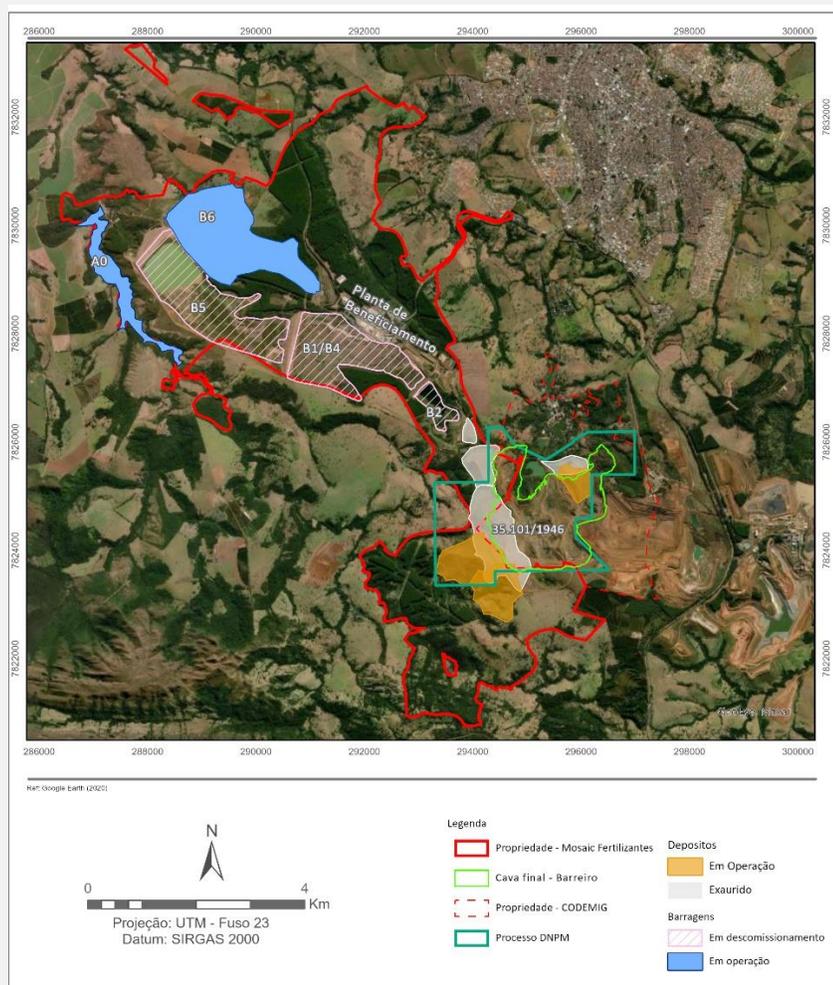
Layout geral do CMA.

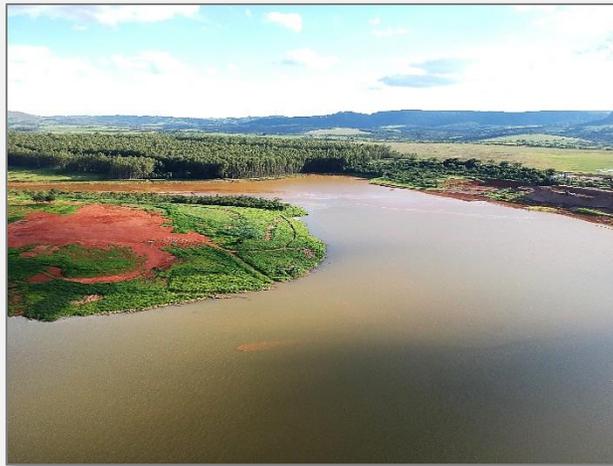
Vista aérea da Barragem B6.

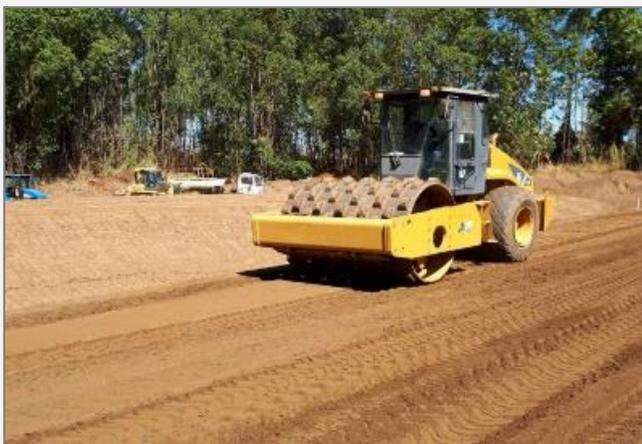
Compactação com pé de carneiro.

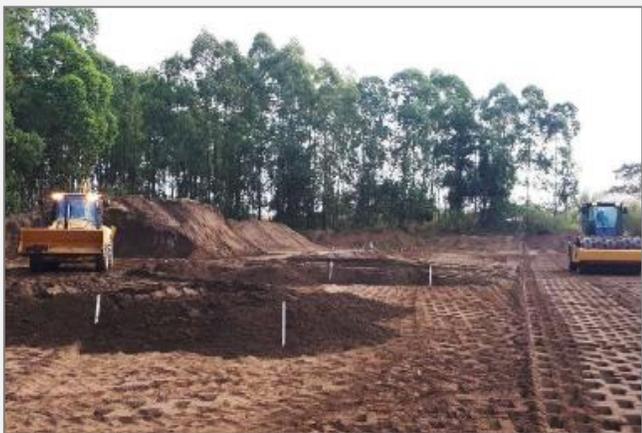
Lançamento de rejeito.

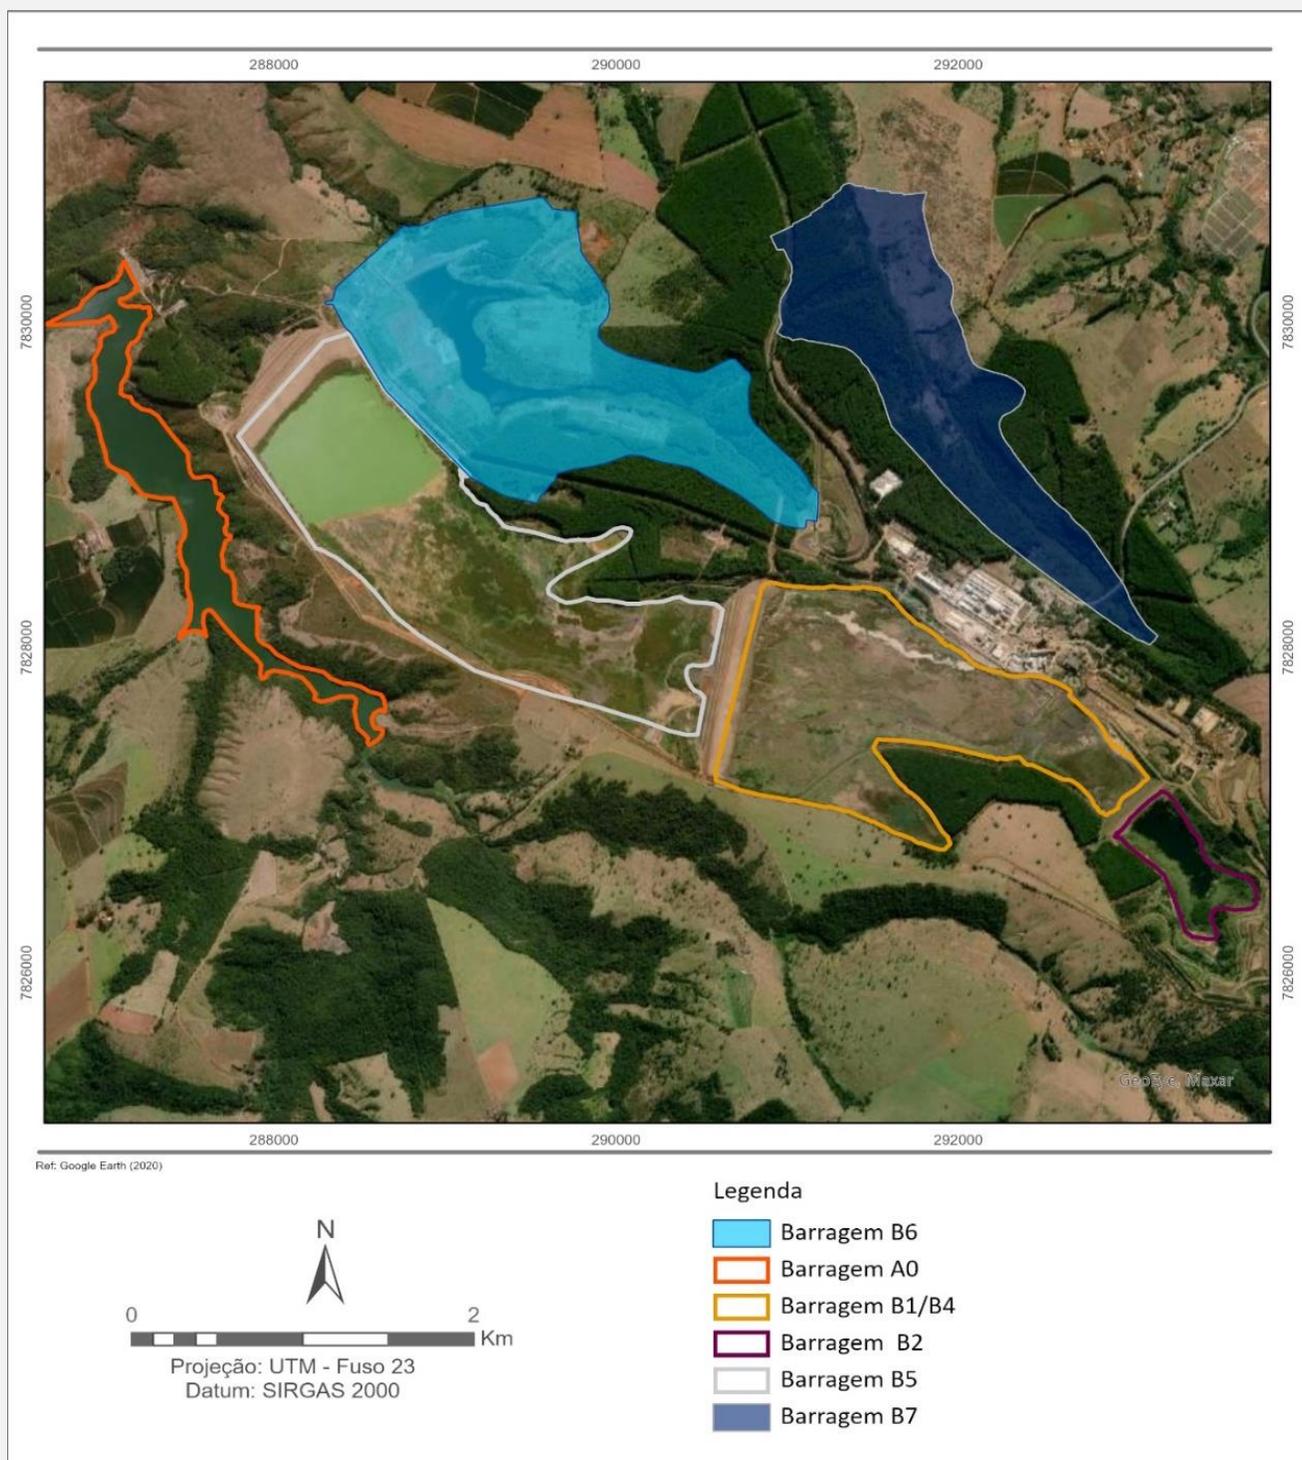
Localização das alternativas consideradas.

As alternativas locais para a disposição dos rejeitos consideraram as seguintes opções: Alçamento da B6 e Implantação de nova barragem (B7).

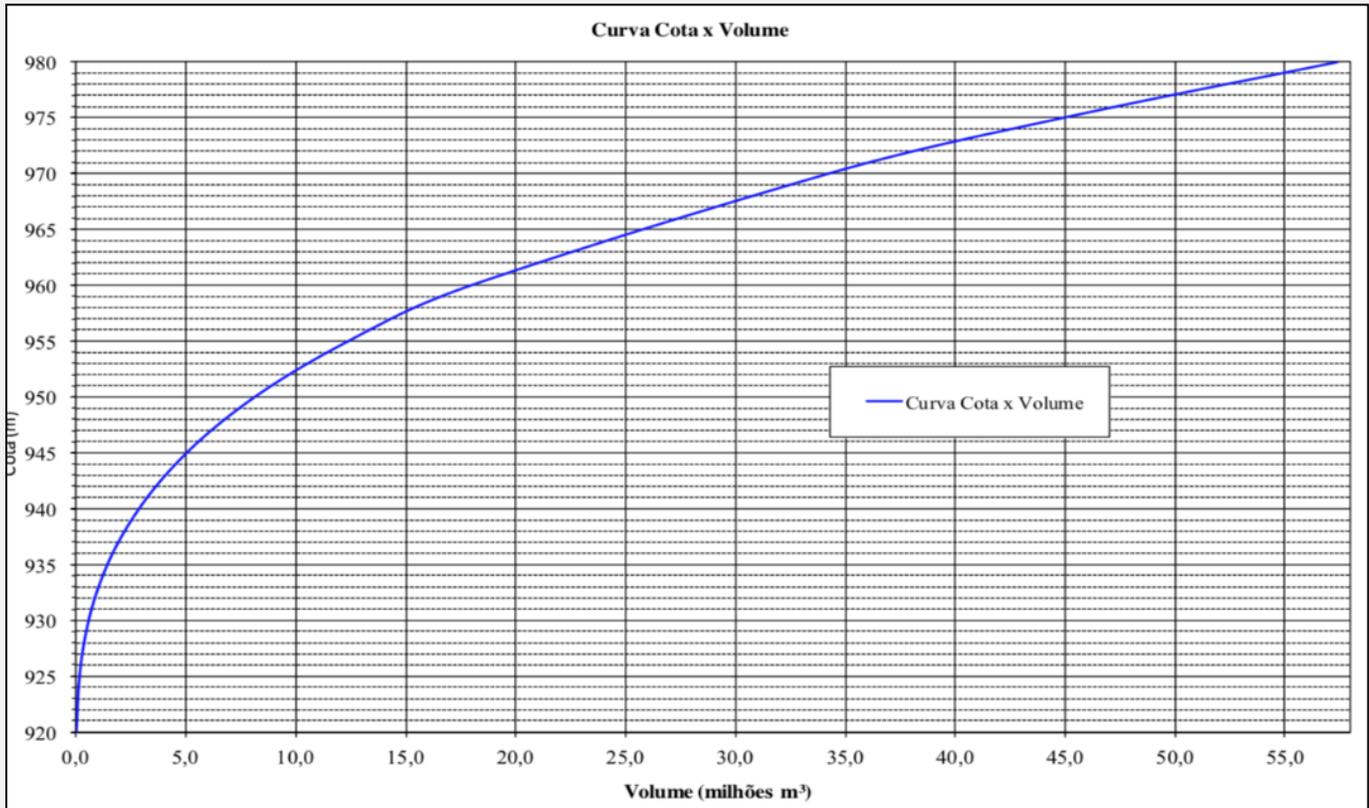
A figura abaixo mostra o volume da barragem em função da cota do barramento.

Curva da cota x volume para B6.

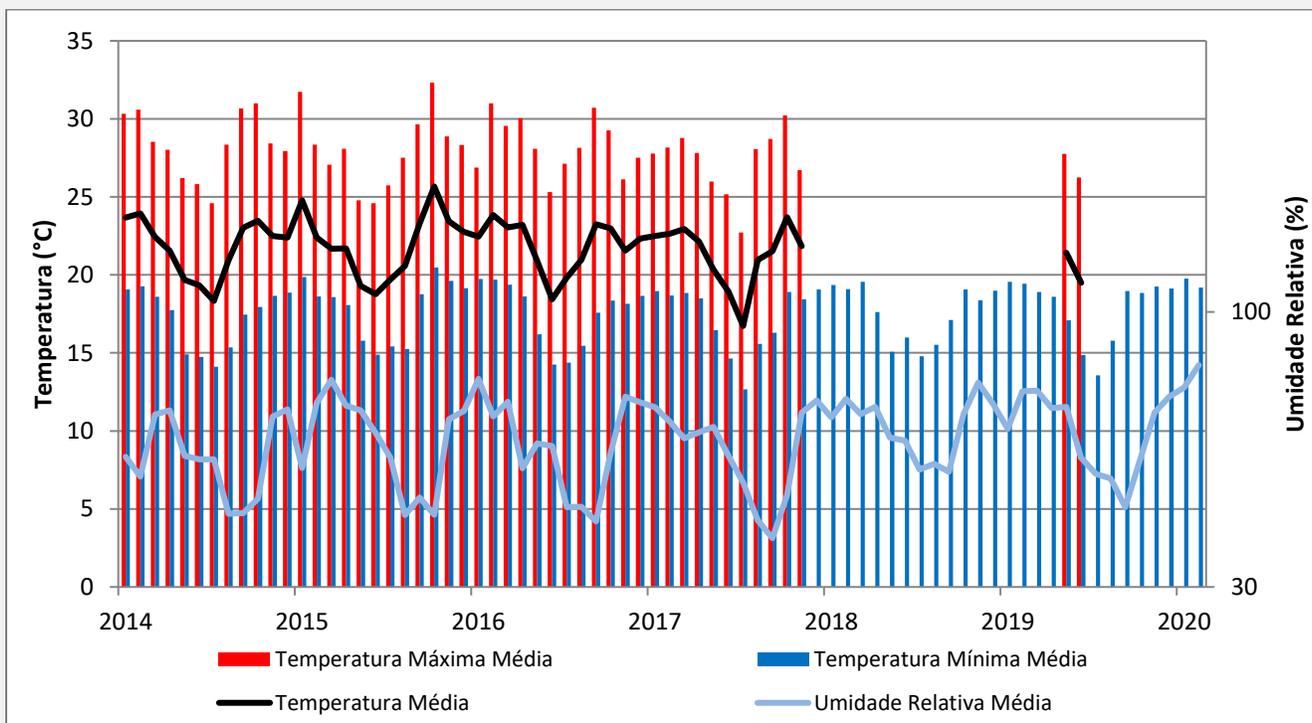
A umidade relativa do ar média na região, no período estudado, é de 67%. As médias mensais estão em torno de 73% nos meses de maior índice pluviométrico (outubro a março) e de 61% nos meses de menor índice pluviométrico (abril a setembro), revelando importante inter-relação desses índices climáticos.

Umidade relativa do ar e temperatura máxima, mínima e média de 2014 a 2020.

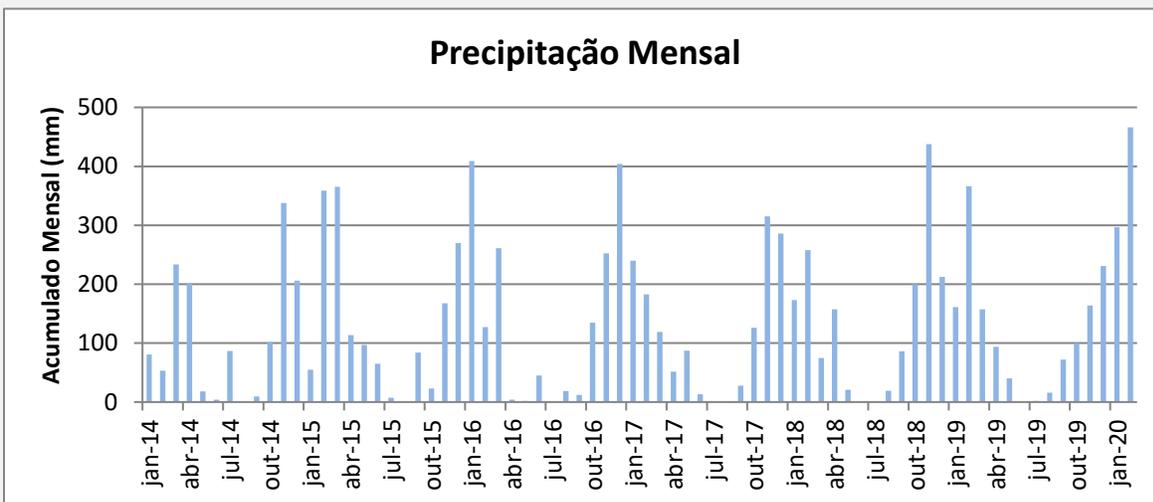
O período chuvoso começa no mês de outubro e se estende até março. Durante o período de 2014 a 2020, no município de Araxá, a pluviosidade máxima acumulada foi no mês de fevereiro de 2020. O período seco tem duração de abril até setembro, com pico de estiagem durante o mês de agosto.

Precipitação mensal acumulada de 2014 a 2020.

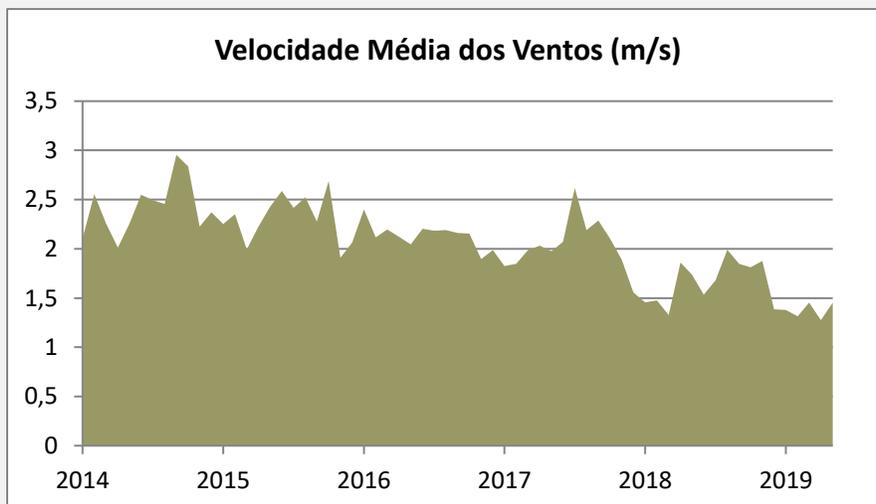
período foi de 2,1 m/s, sendo a média da máxima de 3,0 m/s em setembro de 2014 e a mínima de 1,3 m/s em abril de 2017.

Velocidade média dos ventos no período de 2014 a 2020.

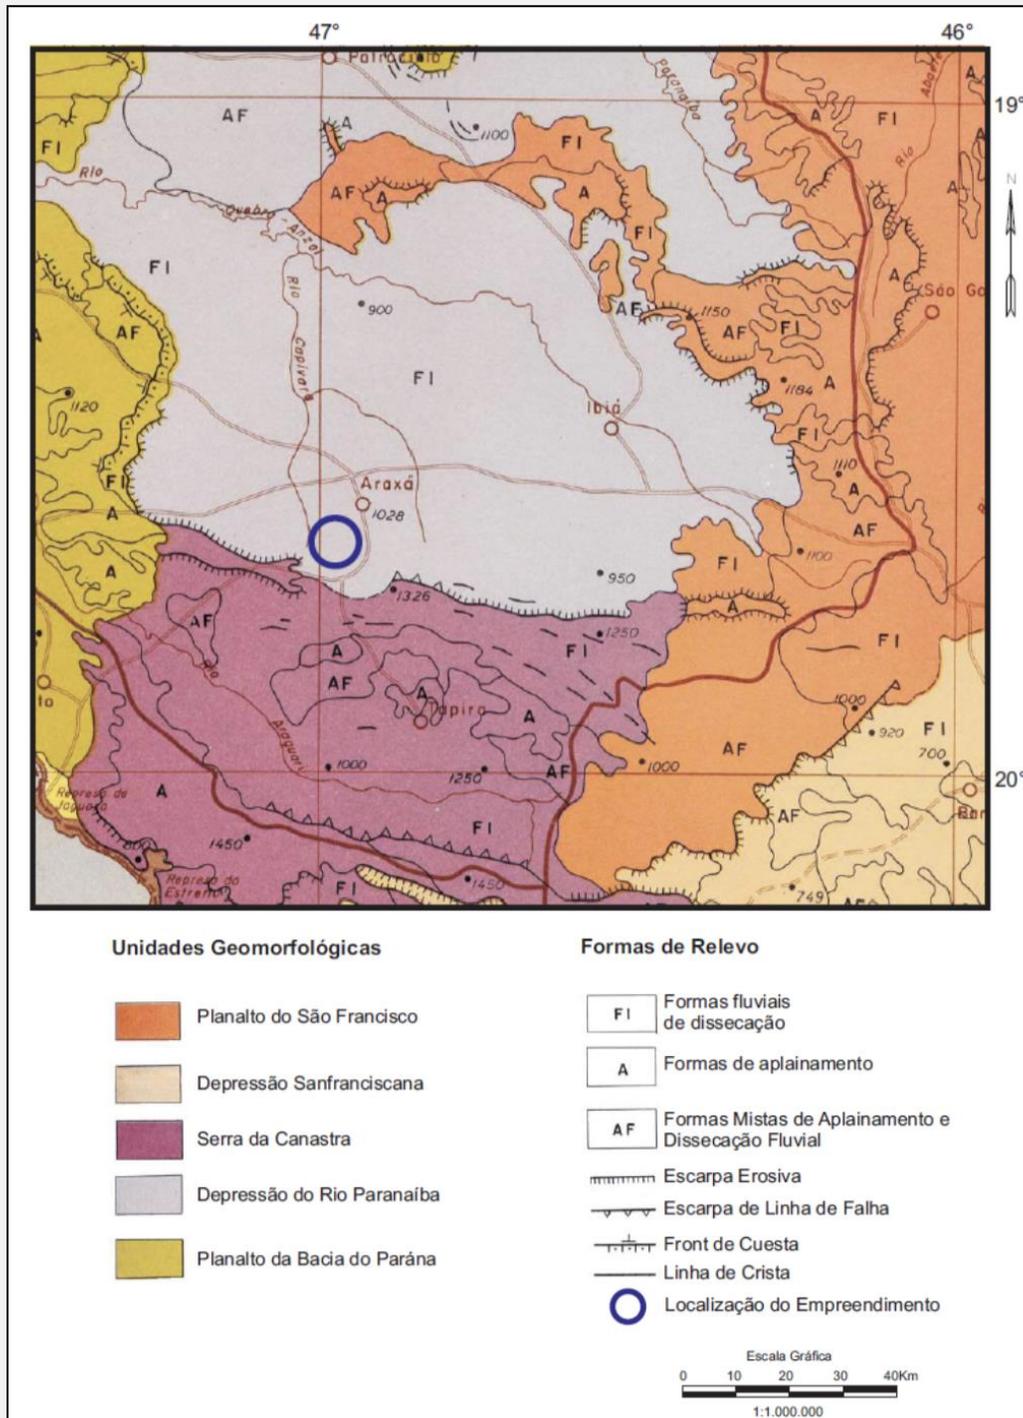
Mapa geomorfológico da região de Araxá.

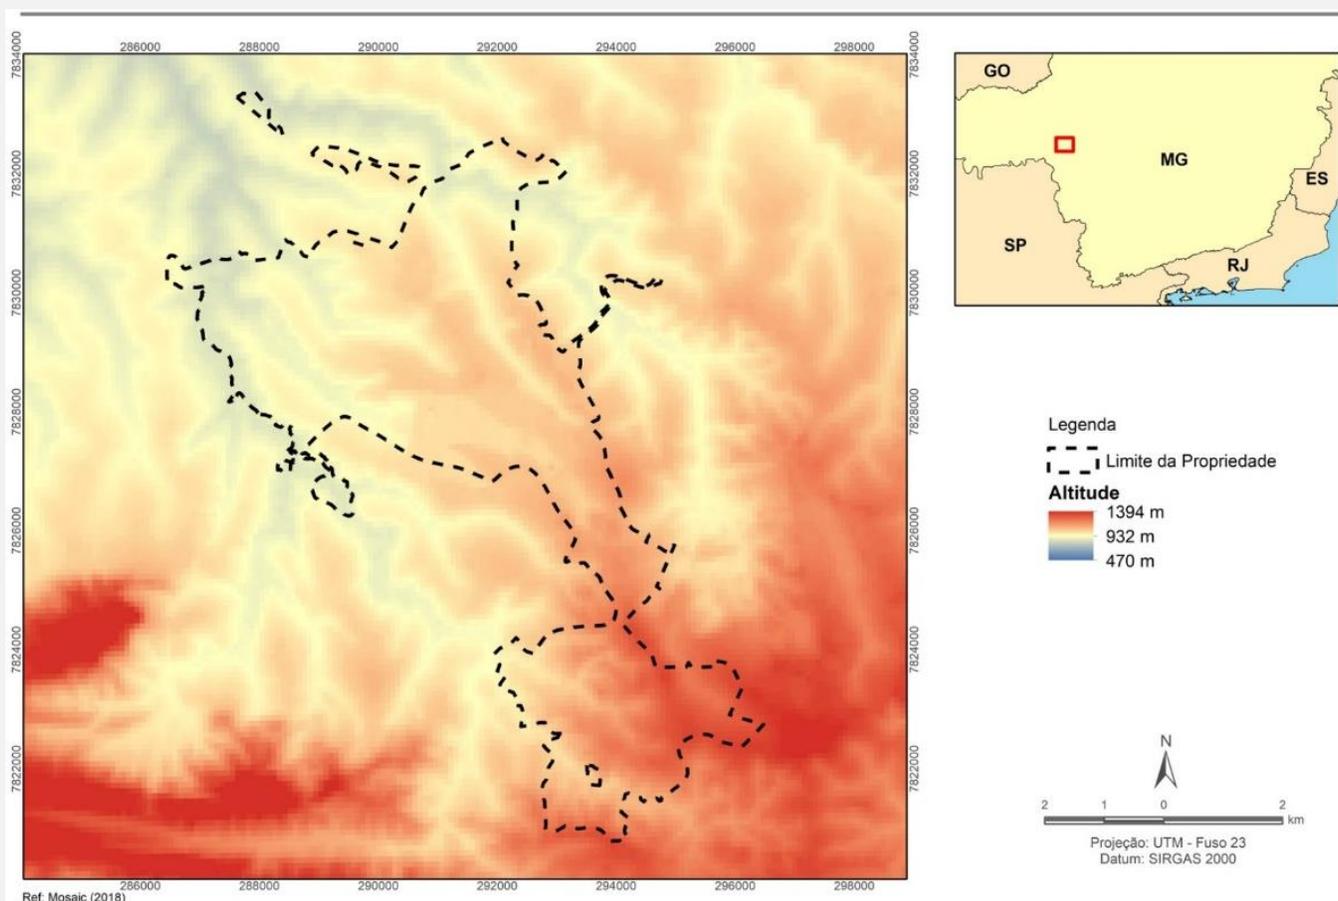
É importante lembrar que a operação do CMA já provocou alterações no relevo original da área, em função da abertura e aprofundamento de cavas, implantação de depósitos de estéril e das barragens de rejeitos e represamento de cursos d'água.

Mapa altimétrico do CMA.

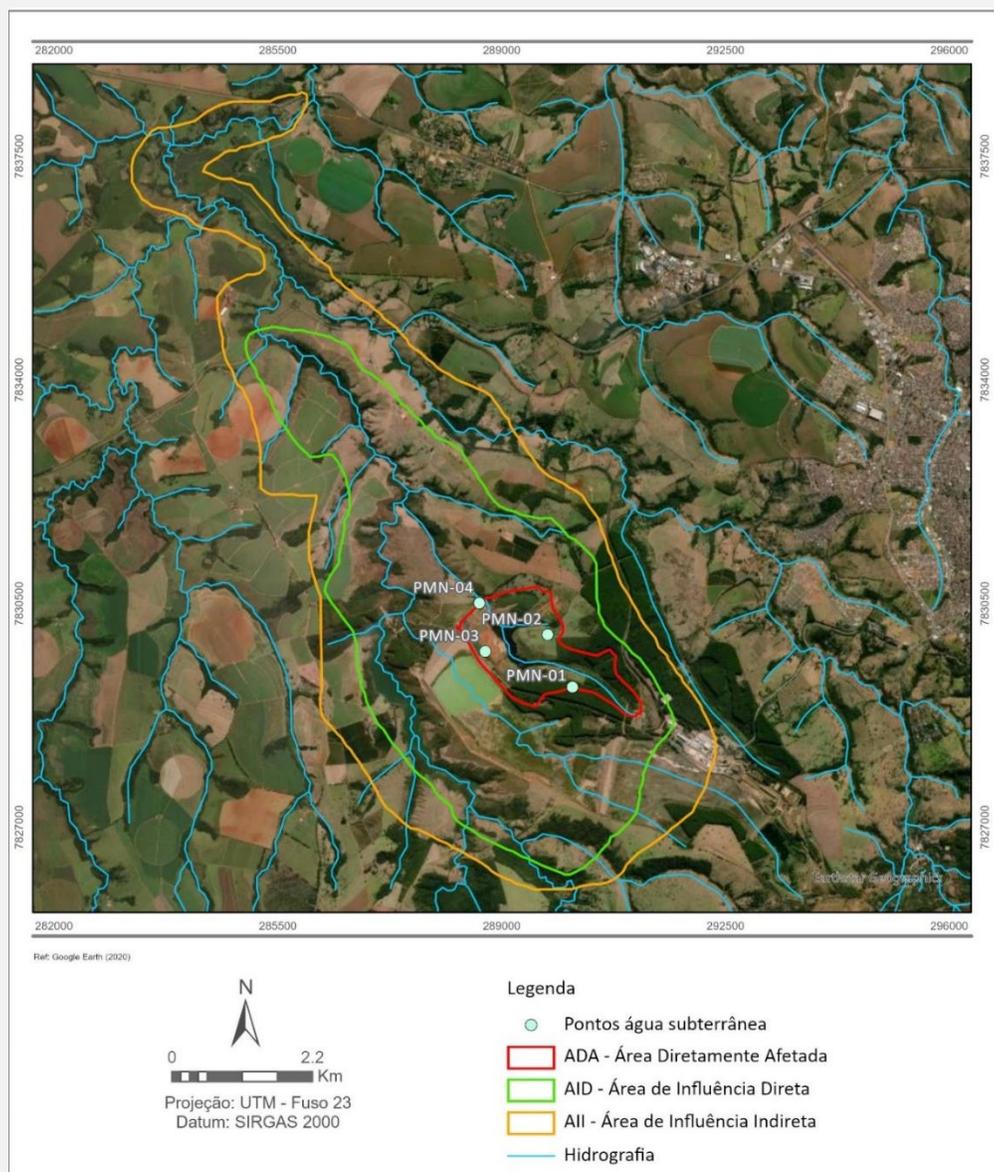
Pontos de Monitoramento - Barragem B6			
Ponto	Coordenadas		Matriz
	X	Y	
PMN-01	290.106	7.829.193	Água Subterrânea
PMN-02	289.719	7.830.014	Água Subterrânea
PMN-03	288.743	7.829.751	Água Subterrânea
PMN-04	288.651	7.830.506	Água Subterrânea

Localização dos pontos de monitoramento de água subterrânea.

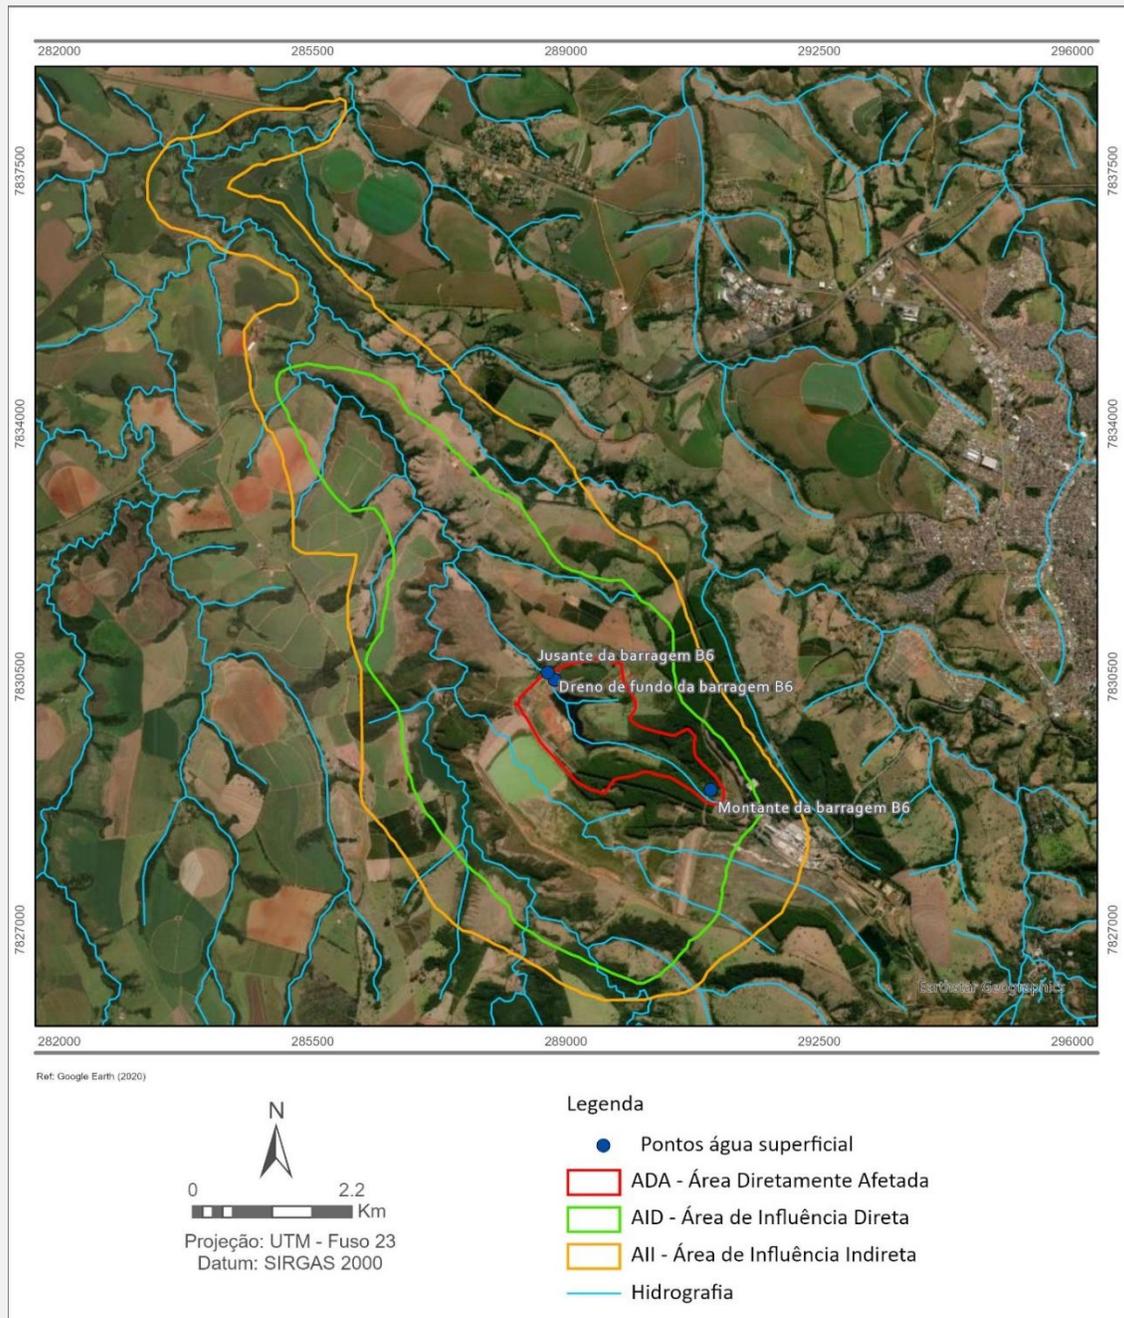
Pontos de Monitoramento - Barragem B6			
Ponto	Coordenadas		Matriz
	X	Y	
Montante da Barragem B6	290.887	7.828.894	Água Superficial
Dreno de fundo da Barragem B6	288.800	7.830.407	Água Superficial
Jusante da Barragem B6	288.711	7.830.529	Água Superficial

Localização dos pontos de monitoramento de água superficial.

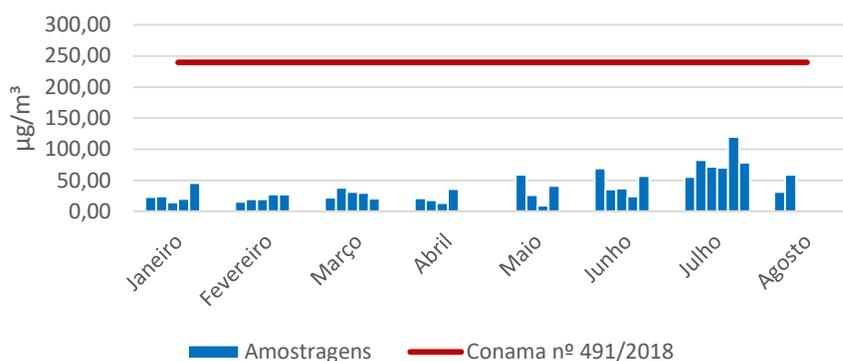
Série histórica de PTS no ponto EMA Boa Vista.

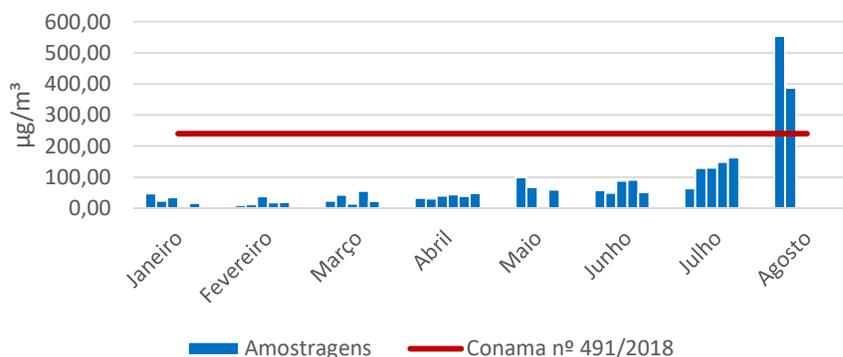
Série histórica de PTS no ponto EMA Barragem B4.

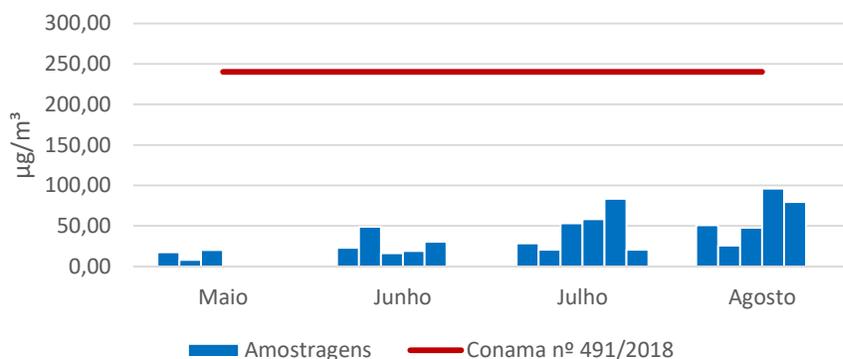
Série histórica de PTS no ponto BM Barragem A0.

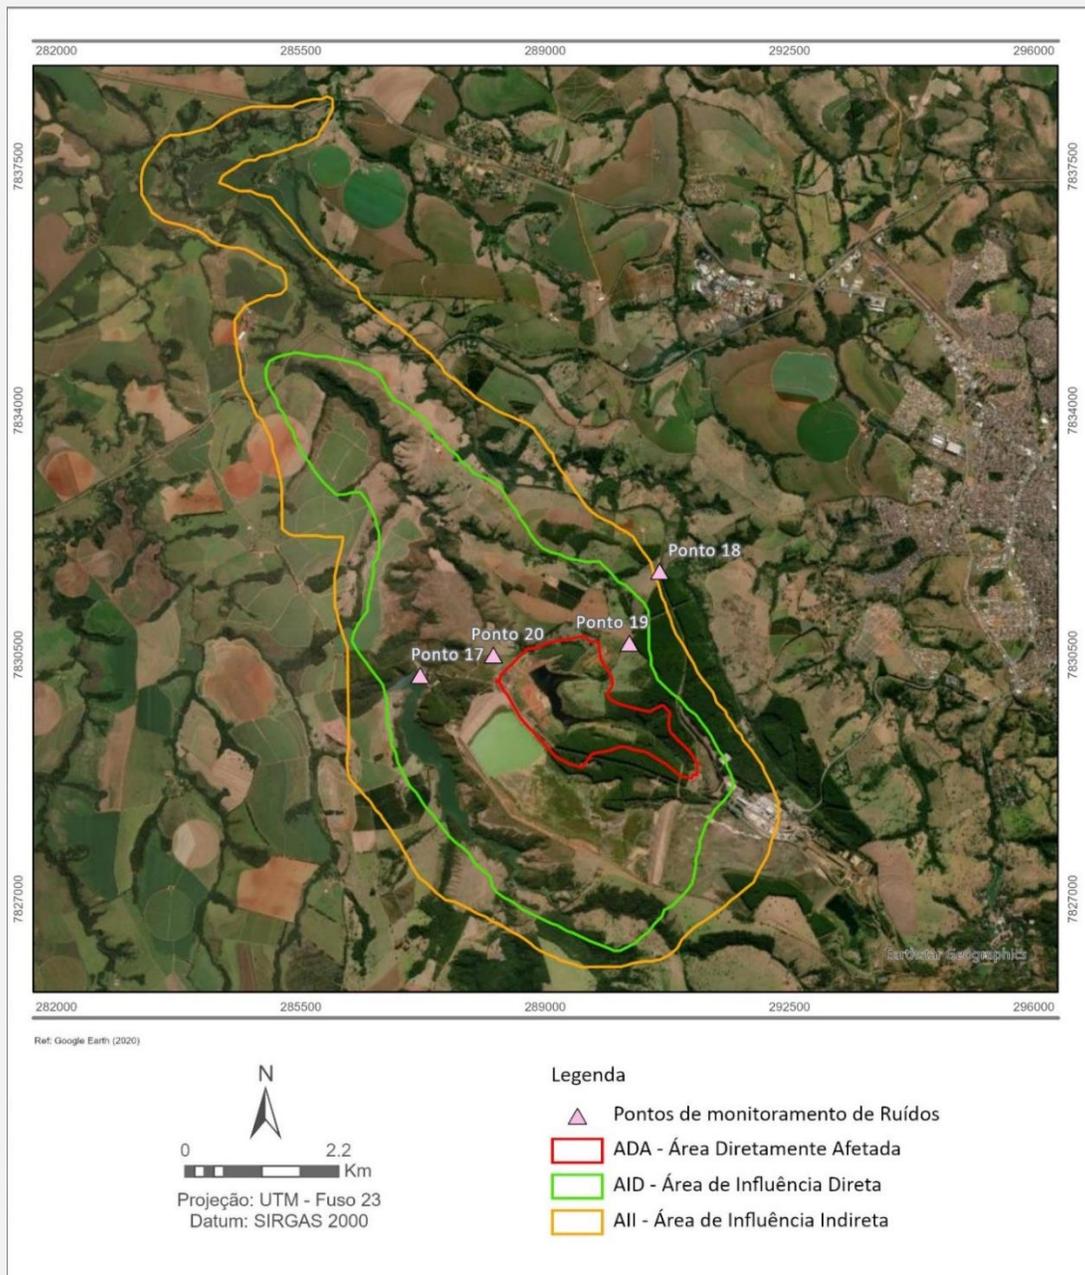
Foram efetuadas medições dos níveis de ruído ambiente em quatro pontos localizados na área de influência do CMA, visando a manutenção do bem-estar dos receptores considerados em cenários de exposição aos ruídos.

Localização dos Pontos de Medição dos Níveis de Ruído.
