Cliente : MOSAIC FERTILIZANTES P & K LTDA.

Projeto : Complexo Mineroquímico de Araxá - CMA

Objeto : Barragem B6 – El. 980 m - Estudos sobre riscos geológicos, estrutural, sísmico e do comportamento hidrogeológico na área de influência da barragem

Docto. : Relatório Técnico
AR42-RT-02 Rev. 1 Janeiro de 2021

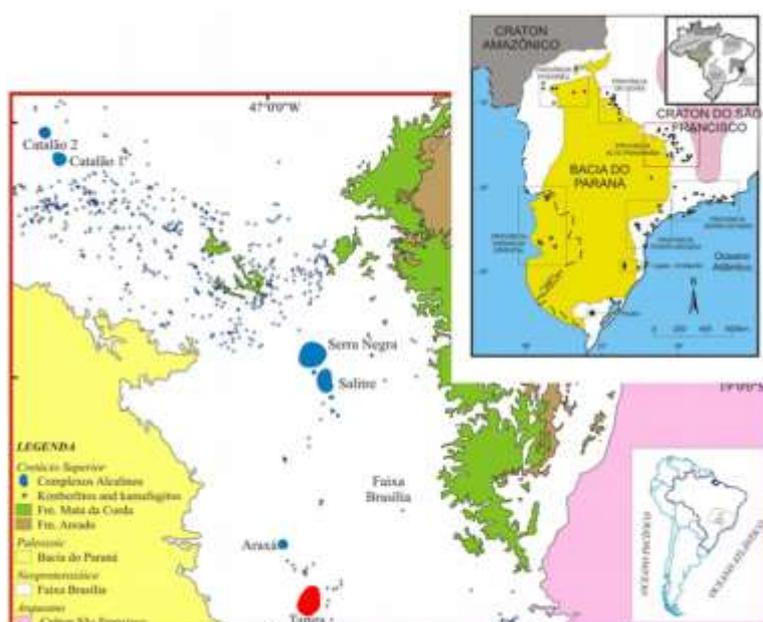
A **figura 1**, a seguir, apresenta o mapa geológico da Província Ígnea Alto Paranaíba, exibindo diversas intrusões, mostrando a de Araxá, ao sul, em azul, a de Tapira, mais ao sul, em vermelho, e as de Salitre, Serra Negra e Catalão I e II (estas 2 últimas em Goiás, a noroeste).

Figura 1 - Mapa geológico da Província Ígnea Alto Paranaíba, exibindo os domos intrusivos alcalinos. A estrutura de Araxá, ao sul, em azul, está próxima da de Tapira (Modificado de Jácomo, 2010).

Na figura acima a Faixa Brasília (branca) na região das intrusões de Araxá e Tapira, porção mais sul, é composta principalmente pelas rochas do Grupo Canastra (escama tectônica inferior), com litotipos dominantes de xistos com quartzitos. Nesta província ocorrem também rochas do Grupo Araxá (escama tectônica superior), compostas por mica-xistos, quartzitos, anfibolitos, granitos e pegmatitos.

No entorno do Domo de Araxá ocorrem xistos e quartzitos intercalados, formando ritmitos, classificados como Formação Rio Verde, do Grupo Ibiá (escama tectônica intermediária). A oeste ocorrem os sedimentos da Bacia do Paraná, bem mais recentes, e a leste as rochas do Craton São Francisco, conforme legenda apresentada na figura.

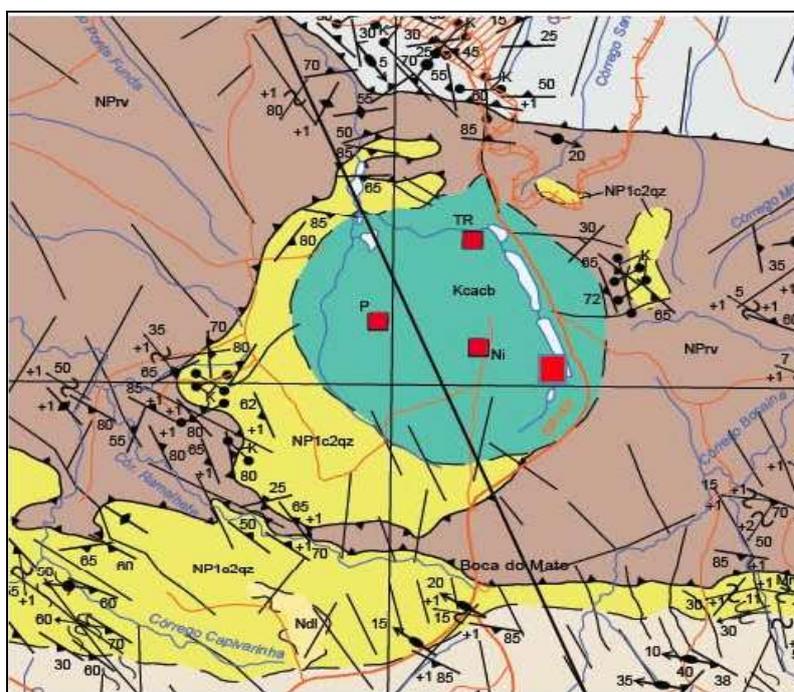
A **figura 2** apresenta um mapa parcial da Folha de Araxá, cujo mapeamento foi desenvolvido por um convênio da CODEMIG com a UFMG.

Figura 2 – Mapa da região do Domo do Barreiro; a Barragem B6 é a noroeste, na unidade NPrv, fora do mapa.

A Formação Rio Verde (NPrv) na área é composta por muscovita-quartzo xistos intercalados com muscovita-clorita xistos, todos finos, formando ritmitos com lâminas milimétricas a centimétricas, rico em quartzo remobilizado em veios ou olhos associados a carbonatos e pirita, de cor verde clara a avermelhada, quando intemperizada; apresenta fenitização, representada por enriquecimento em feldspato e anfibólio sódico, desde o contato com o domo, até aproximadamente 3 km de distância.

No contato do domo, desde a região, até o norte, mas pelo lado oeste, ocorrem quartzitos (amarelo), soerguidos pela intrusão, pertencentes a referida formação.

Ao norte da Formação Rio Verde ocorrem xistos da Formação Araxá (cor clara), com predomínio de muscovita-biotita-quartzo xisto, com intercalações de quartzitos micáceos, e anfibolitos, também granito e pegmatitos. Bem ao sul ocorrem diversos xistos, pertencentes ao Grupo Canastra.

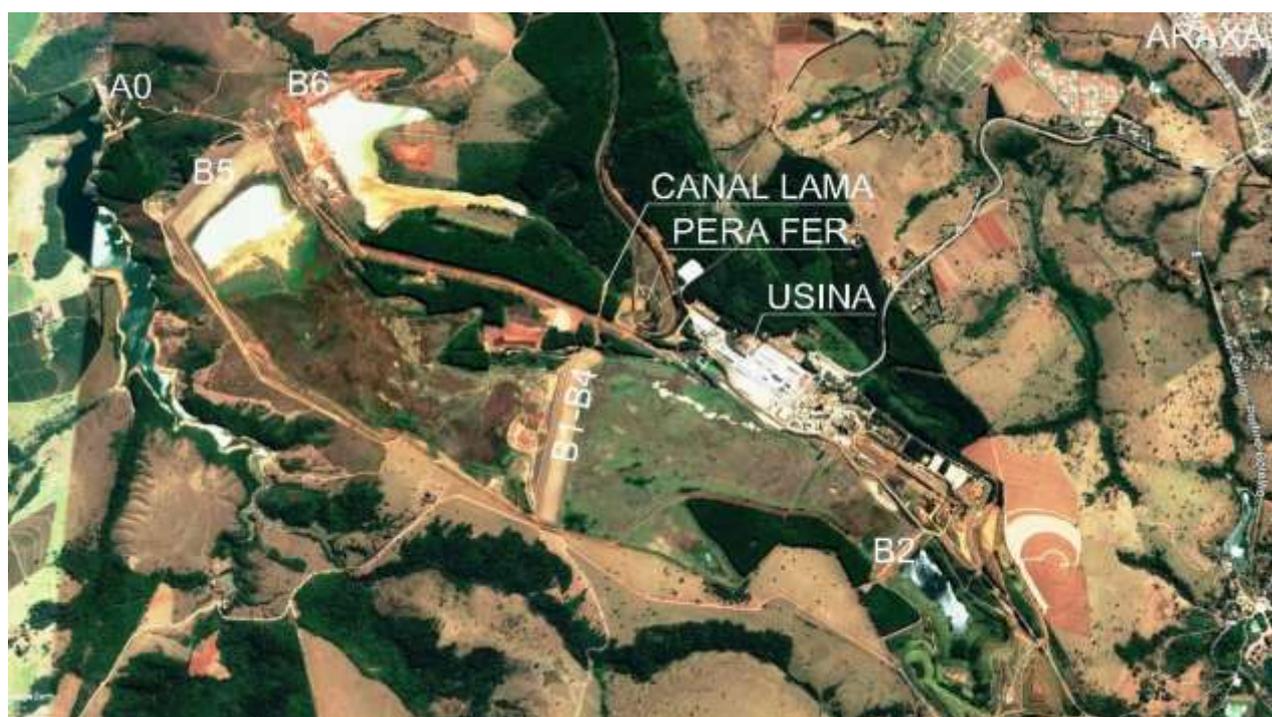
A **figura 3** mostra uma imagem da área do CMA, de março de 2020, observando-se na porção superior direita a cidade de Araxá, e o complexo da Mosaic Fertilizantes, com as barragens B5 e a B6 no alto a noroeste, as barragens B1-B4 no centro, a B2 mais a montante, e a usina de concentração no centro da imagem.

Figura 3 – Imagem da região do Complexo da Mosaic – março de 2020.

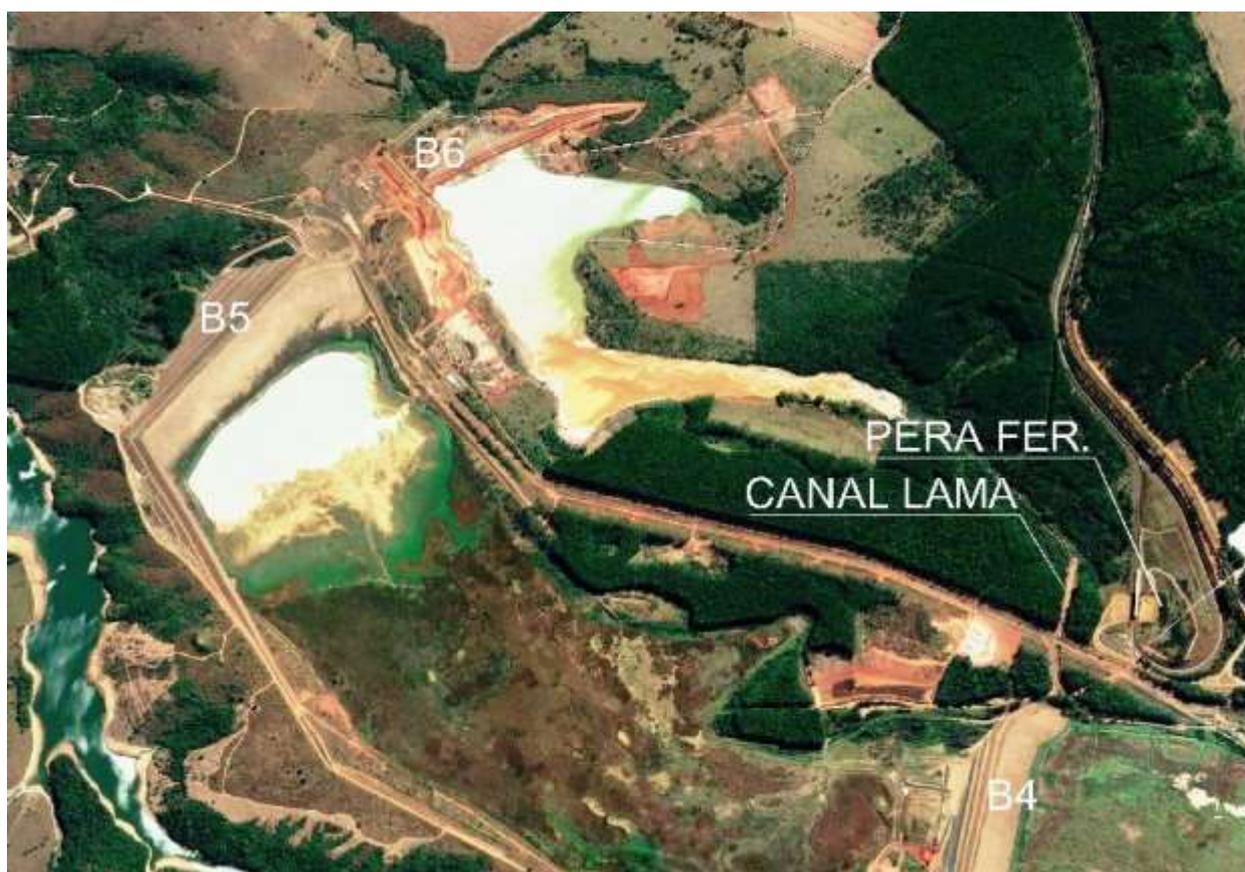
A **figura 4** mostra uma imagem apenas da área das barragens B5 e B6, observando o vale, com plantação de eucalipto, o canal de lama e a pera ferroviária existente no alto do vale, praticamente ao lado da Barragem B4 (visão parcial).

Figura 4 – Imagem dos vales das barragens B5 e B6, com a pera ferroviária a montante.

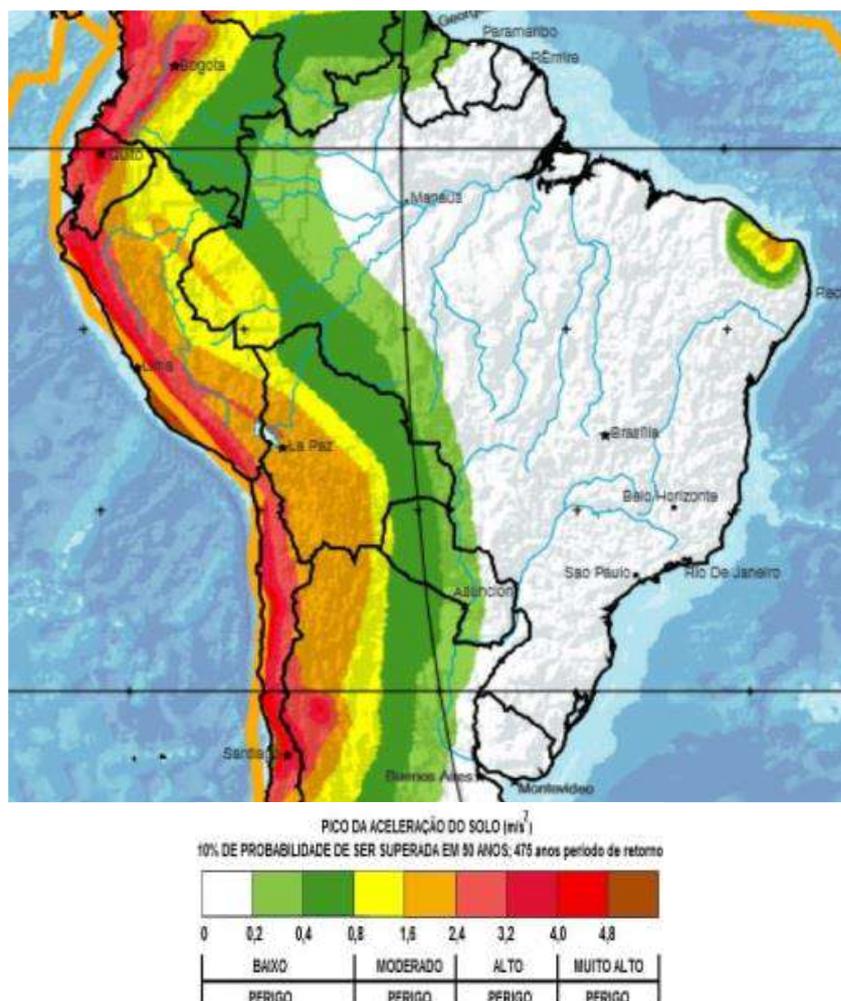
A **figura 5** apresenta um mapa elaborado pelo “**Global Seismic Hazard Assessment Program (GSHAP)**”, apresentado no trabalho de Nóbrega & Nóbrega citado, evidenciando que o Brasil apresenta um perigo relativamente muito baixo, com acelerações horizontais características normalmente inferiores a 0,4 m/s². Como exceções, tem-se uma porção do Nordeste, reunindo

Figura 5 – Mapa da GSHAP, mostrando as faixas de aceleração do solo.

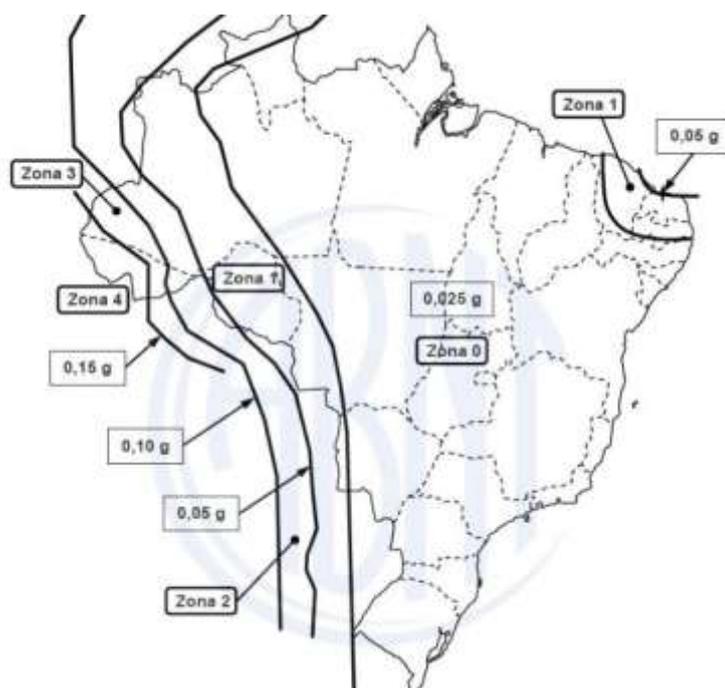
Ainda segundo o mapa da GSHAP, o território brasileiro é dividido em cinco zonas sísmicas, conforme ilustra a **Figura 6** (Nóbrega & Nóbrega).

Figura 6 – Zoneamento sísmico do Brasil, segundo GSHAP.

Observa-se que a maior parte do território, incluindo o estado de MG, encontra-se situada na **Zona 0**, para a qual considera-se muito baixo o perigo sísmico, embora, historicamente, alguns dos eventos mais intensos tenham ocorrido nesta área, além dela ser o local onde se concentram os maiores centros urbanos e a maior quantidade de grandes estruturas como hidrelétricas, barragens, pontes, torres e edifícios altos.

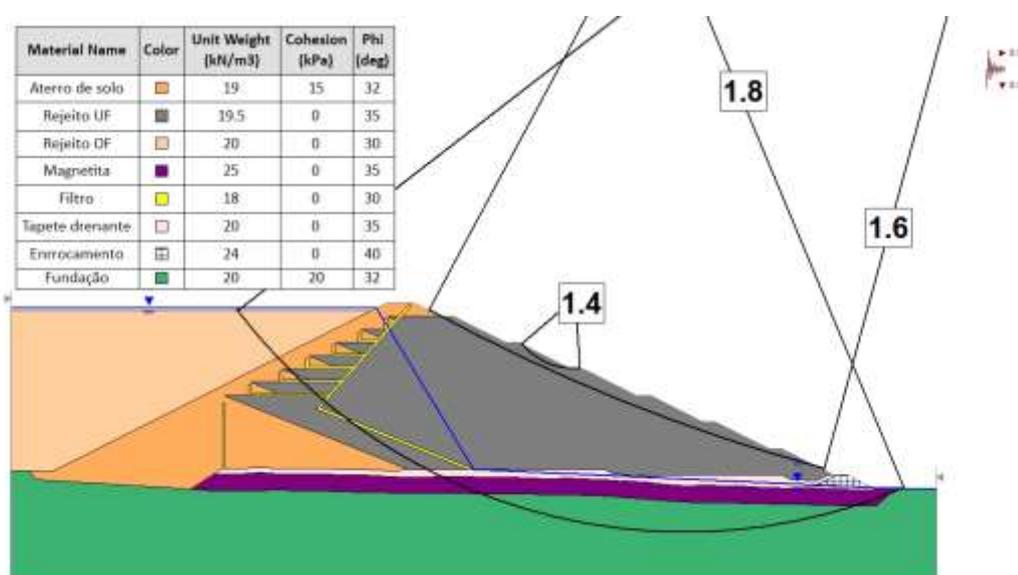
Para esta última condição, as análises para a seção D são apresentadas a seguir, nas **figuras 7** (circular) e **8** (planar). Foi considerada uma aceleração de 5% na horizontal, e 3% na vertical, conforme recomendado pela Eletrobrás, e acima daquela especificada para a Zona 0 (2,5 % de g).

Figura 7 – Análise circular pseudo-estática ($FS = 1,4 > FS_{min}$).

Para a El. 980 m foram realizadas análises para a seção central, que passa pelo talvegue (D), por ser a mais crítica pela maior altura, e considerando rupturas circulares e planares, e parâmetros drenados, não drenados, e pseudo-estática (sismos).

Assim, as análises realizadas para a condição pseudo-estática, com simulação de sismos, mostram um aterro estável mesmo para a condição mais crítica.

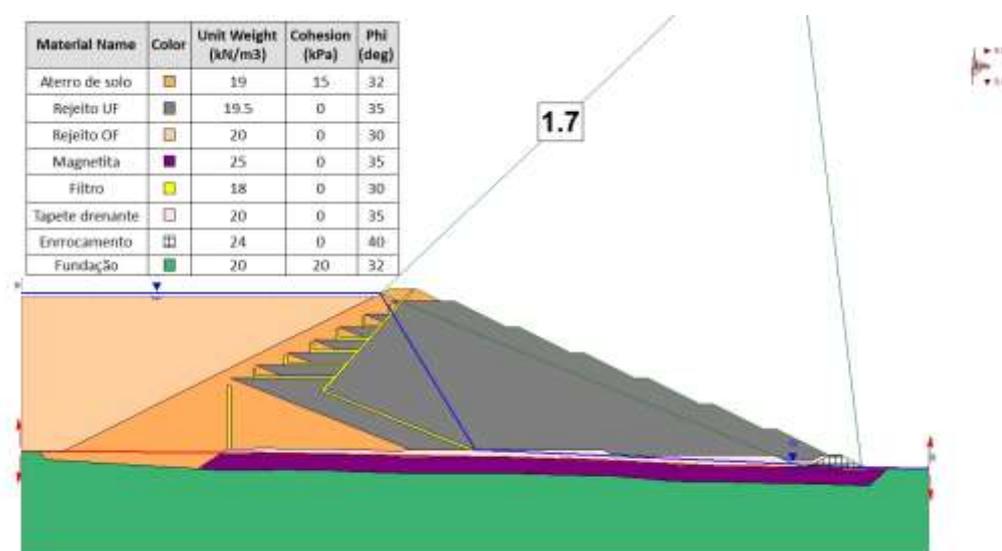
Figura 8 – Análise planar pseudo-estática ($FS = 1,7 > FS_{min}$).
