DESCARACTERIZAÇÃO DA BARRAGEM B5	
PROJETO DETALHADO BARRAGENS DESCARACTERIZAÇÃO BARRAGEM B5 1º RELATÓRIO TRIMESTRAL DE OBRAS (MAR - MAI 2022) RELATÓRIO TÉCNICO		Nº MOSAIC -	PÁGINA 2/33
		Nº DF+ DF21-047E-1-EG-RTE-0013	REV. 0

Este relatório tem a finalidade de apresentar as atividades realizadas nas obras de descaracterização da Barragem B5 no período entre março e maio de 2022, informando o percentual de avanço no processo de descaracterização e o cumprimento das ações previstas na respectiva etapa do cronograma até a completa descaracterização, garantindo o cumprimento ao que foi estabelecido no Termo de Compromisso firmado entre a Mosaic Fertilizantes e aos órgãos públicos competentes.

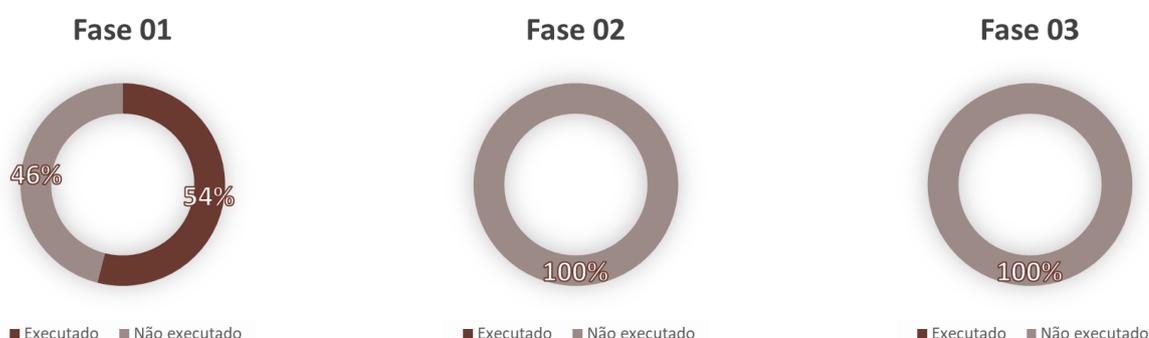
Figura 7.1 – Andamento das atividades das Fases 01, 02 e 03 das obras de descaracterização.

Segundo informações disponibilizadas pela Mosaic, as obras de descaracterização da Barragem B5 foram paralisadas em dezembro de 2021, uma vez que as atividades estavam condicionadas à obtenção do licenciamento ambiental na região a jusante da estrutura (como detalhado no item 6.3.1). Entretanto, de acordo com o cronograma disponibilizado pela Mosaic e até a data de elaboração deste relatório, 54% das atividades previstas na Fase 01 já foram executadas, conforme apresentado na Figura 7.1.

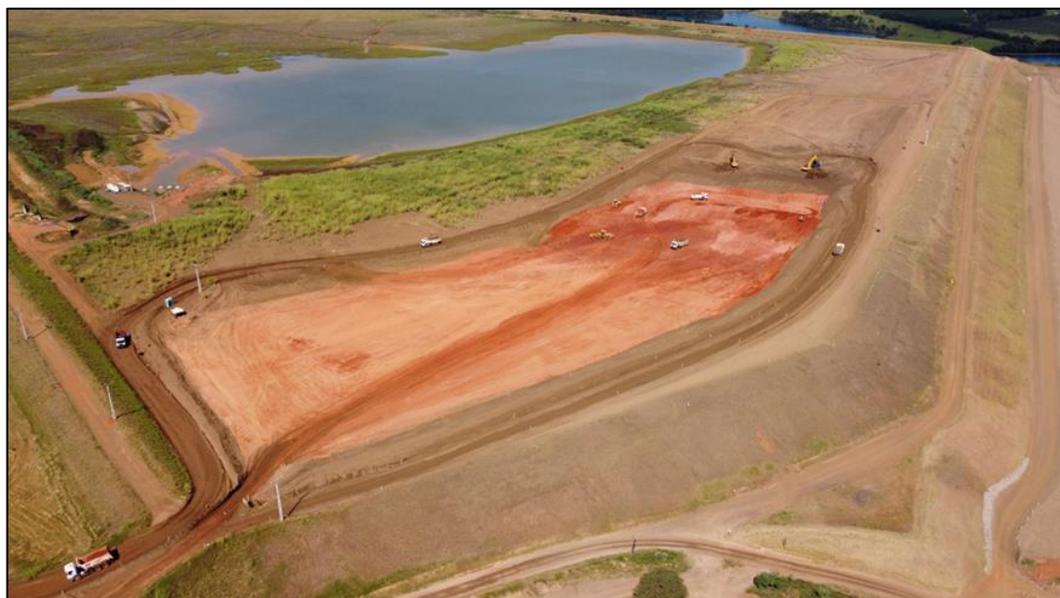
Entretanto, estão em andamento as atividades de escavação e remoção do rejeito de flotação (*underflow*) da praia da Barragem B5, conforme contemplado no documento DF21-047E-1-EG-RTE-0009 e apresentado nos desenhos DF21-047E-1-EG-DWG-0016 a DF21-047E-1-EG-DWG-0018. Tais atividades, que se iniciaram da ombreira direita para a esquerda, estão em andamento pelo Consórcio Nóbrega Pavidez (CNP), que também está em processo de mobilização para atuar no sequenciamento das obras de descaracterização. As fotos da Figura 7.2 à Figura 7.4 ilustram as atividades mencionadas.

Figura 7.2 – Escavação de *underflow* da praia da Barragem B5 com recomposição em material siltoso - Foto 01 (16/05/2022).

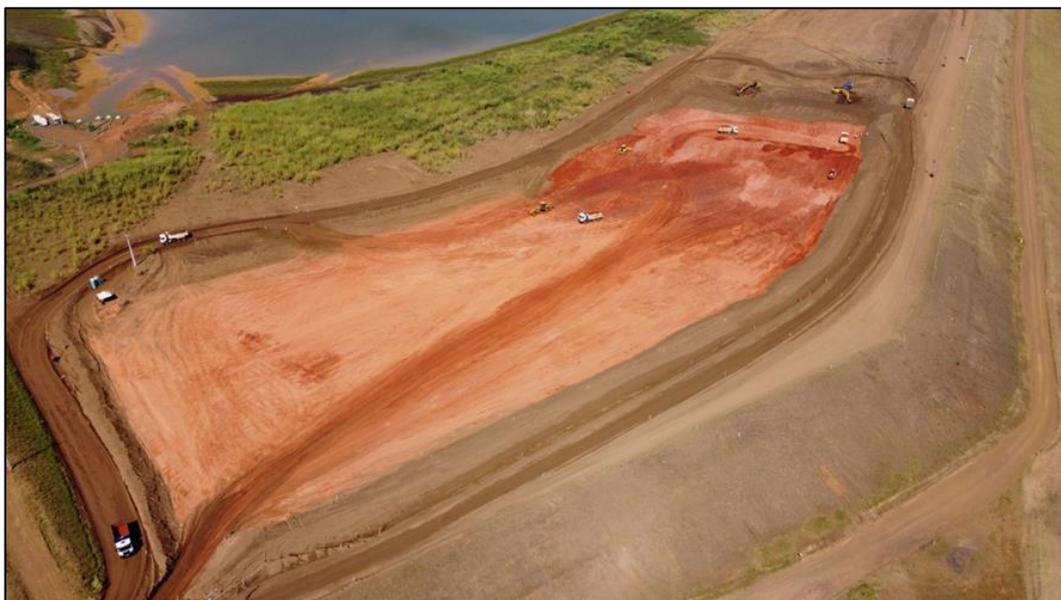
Figura 7.3 – Escavação de *underflow* da praia da Barragem B5 com recomposição em material siltoso - Foto 02 (16/05/2022).

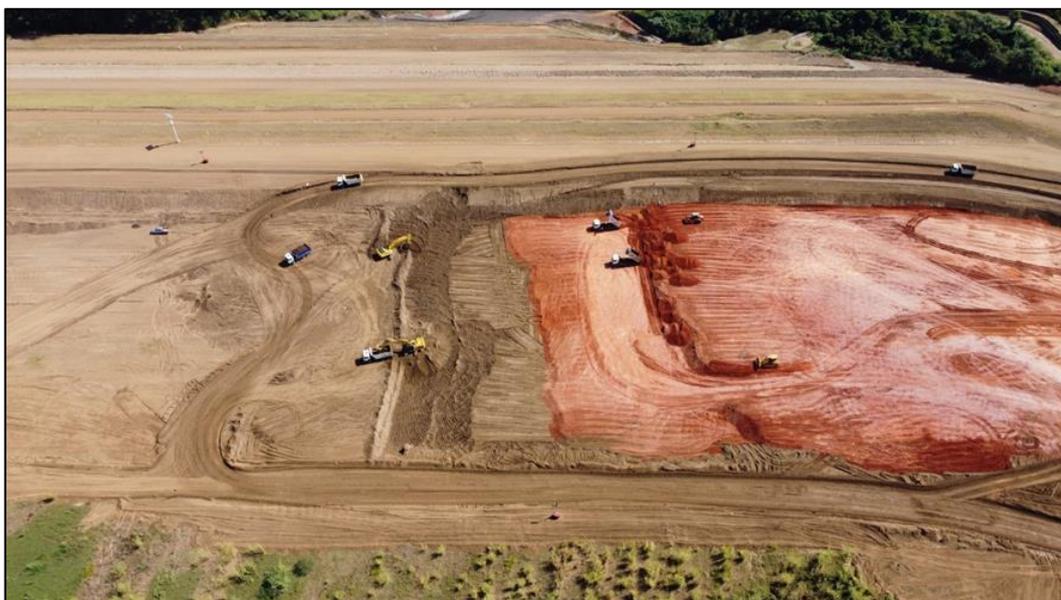
Figura 7.4 – Escavação de *underflow* da praia da Barragem B5 com recomposição em material siltoso - Foto 03 (16/05/2022).

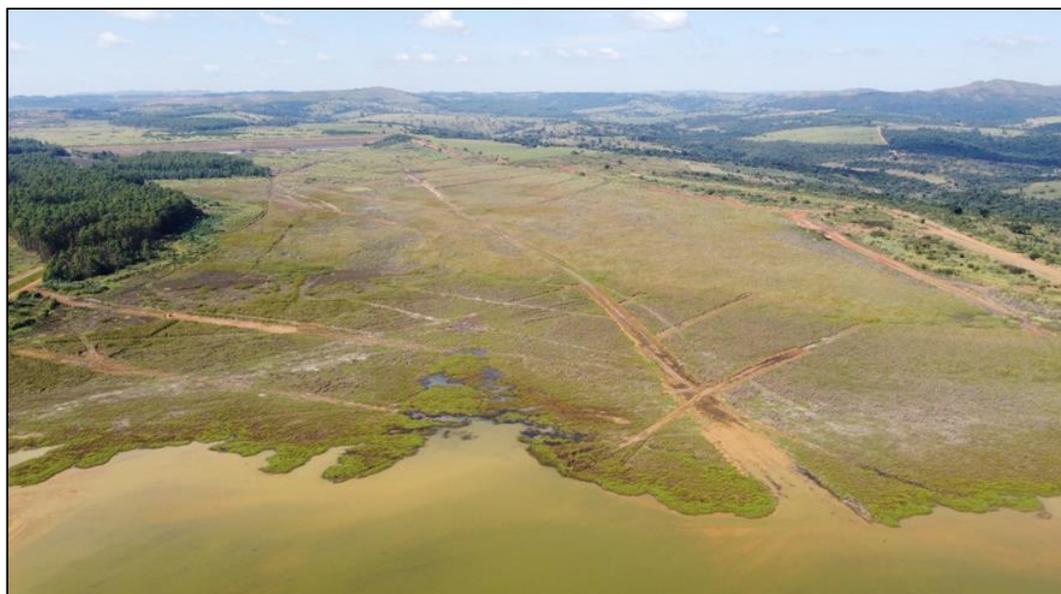
A Figura 7.6 ilustra a situação atual da construção da drenagem de espinha de peixe no reservatório da Barragem B5.

Figura 7.6 - Construção da drenagem de espinha peixe no reservatório da Barragem B5 (16/05/2022).

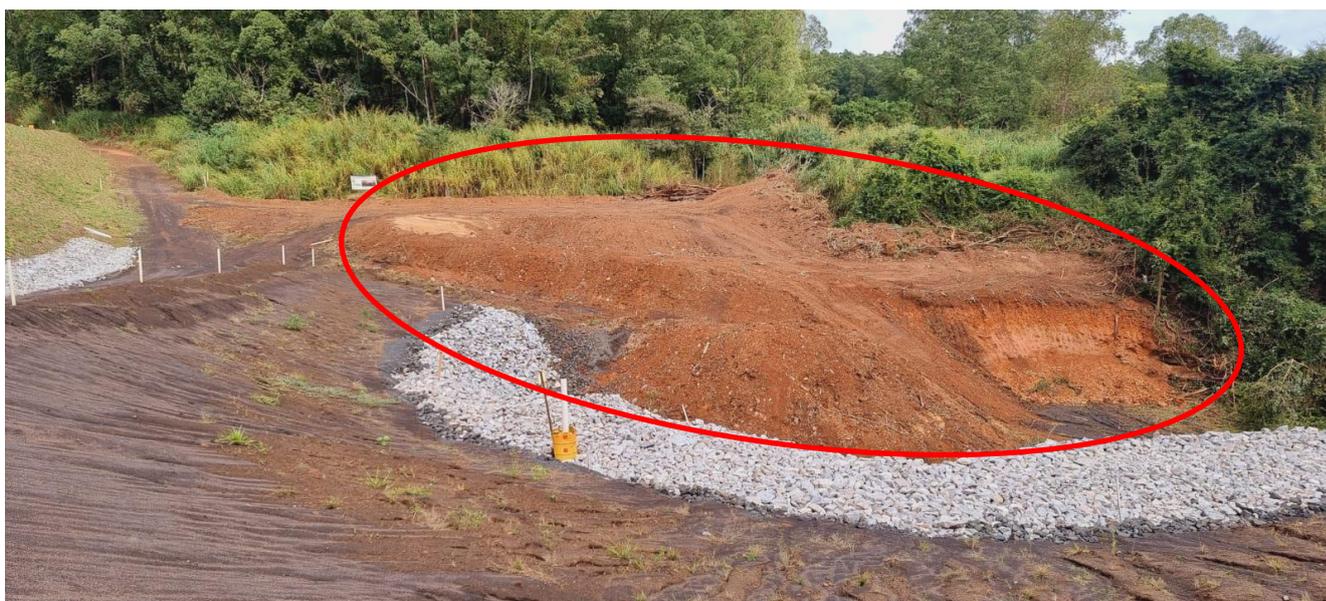
A Figura 7.7 apresenta a situação atual após a realização das atividades de supressão vegetal (região em vermelho).

Figura 7.7 – Supressão vegetal da área de interface com a região de implantação do reforço da Barragem B5 (23/05/2022).
