<b>COE PLANEJAMENTO &amp; ENGENHARIA</b>	<b>COMPLEXO MINEROQUÍMICO DE ARAXÁ</b>	
<b>DESCARACTERIZAÇÃO DE BARRAGENS COMPLEXO MINEROQUÍMICO DE ARAXÁ BARRAGEM B5 ACOMPANHAMENTO OBRAS – TRIMESTRAL RELATÓRIO TÉCNICO</b>	Nº Mosaic <b>GT-CMA-B5-TAC-RTE-0005</b>	PÁGINA <b>2/29</b>	
	Nº (CONTRATADA) -	REV. <b>0</b>

## 1. INTRODUÇÃO

A seguir serão apresentadas as ações pertinentes ao plano de ação da barragem B5, seus respectivos status, assim como as fotos das principais ações concluídas do período de novembro/2022 a 09 de fevereiro de 2023.

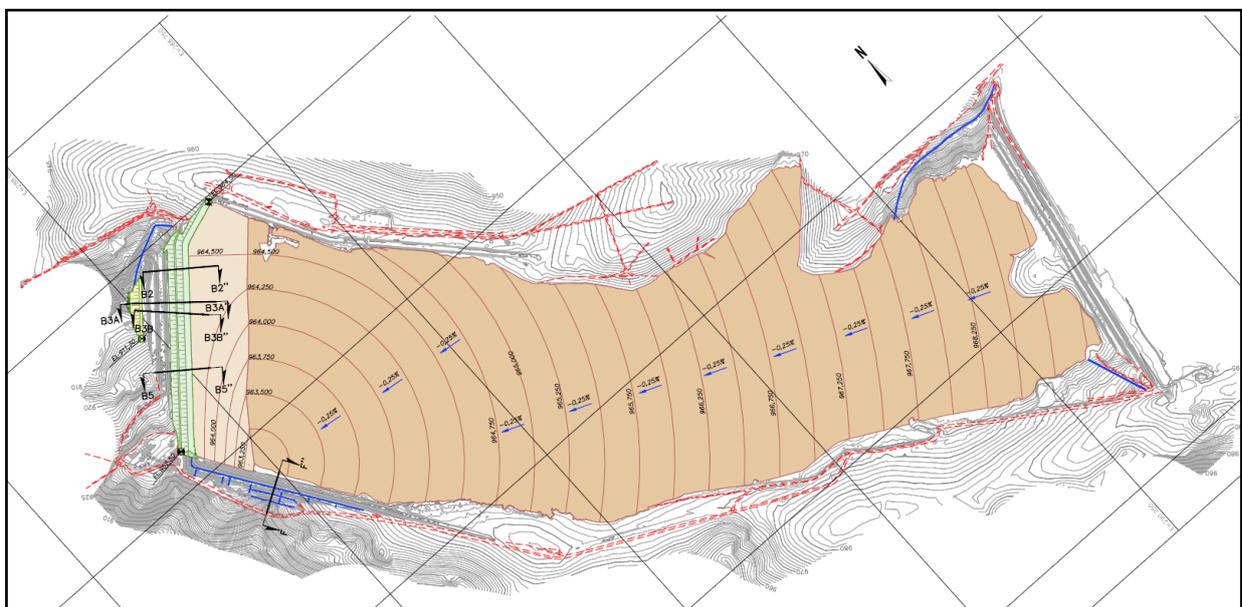
Figura 3.1 – Arranjo Geral do projeto de descaracterização da Barragem B5.

A Figura 3.1 apresenta o arranjo geral da concepção proposta e as seções analisadas em projeto.

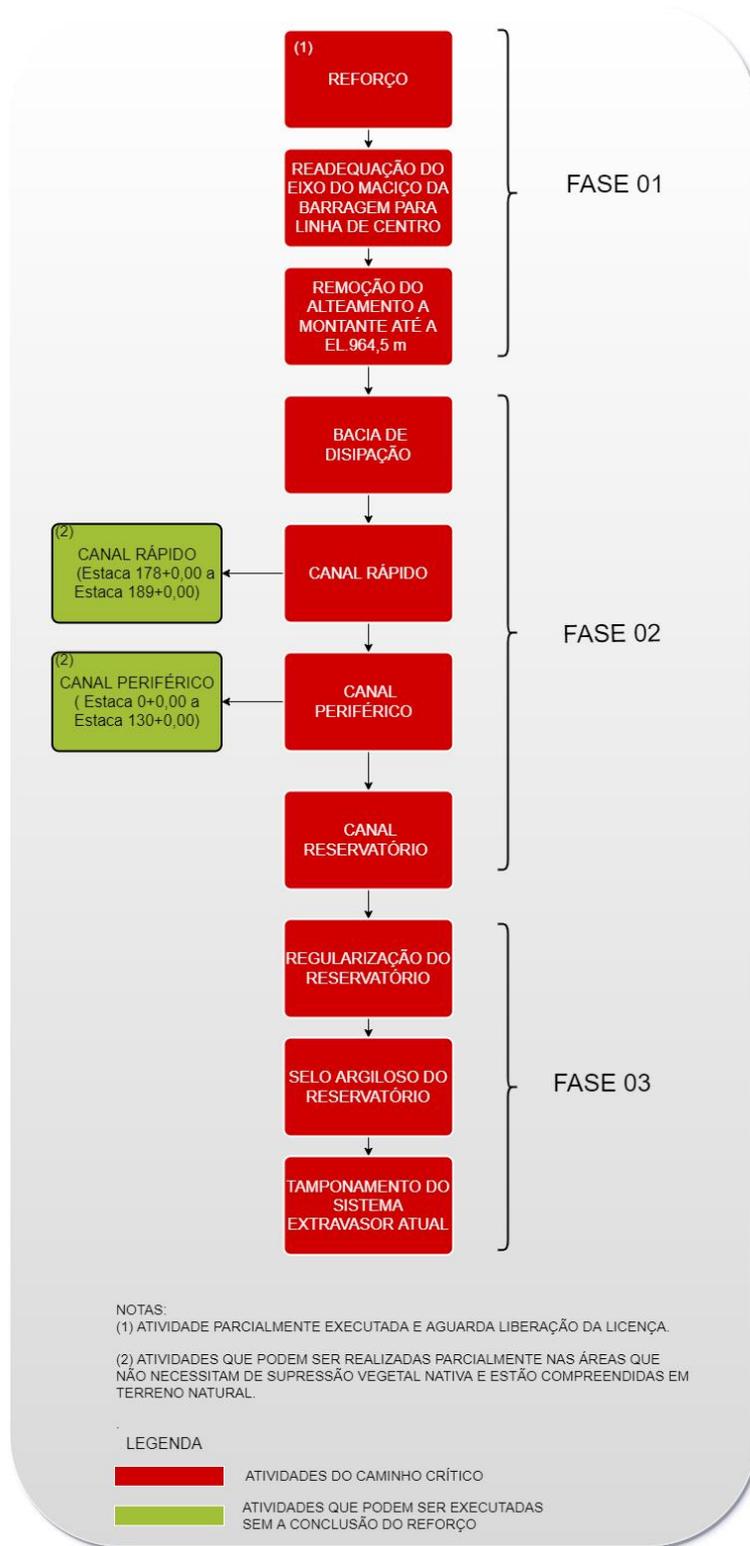
Figura 4.1 – Caminho crítico das atividades de Descaracterização – Barragem B5

A Figura 4.1 a seguir apresenta um fluxograma com o caminho crítico das principais atividades de cada fase do cronograma de obra disponibilizado pela Mosaic. Importante ressaltar que em verde estão relacionadas as atividades que não pertencem ao caminho crítico da obra, pois estas podem ser executadas em paralelo com outras atividades em qualquer etapa descrita acima.

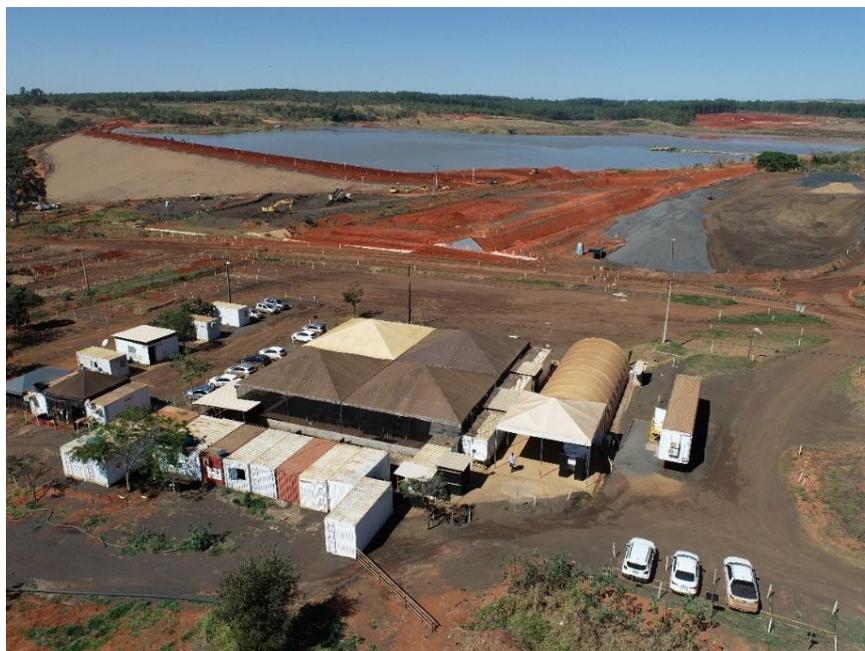
Figura 5.1.1 – Canteiro de obras Consórcio Nóbrega & Pavidez

1.3.4.2 - Montagem canteiro de obras concluído conforme cronograma acima.

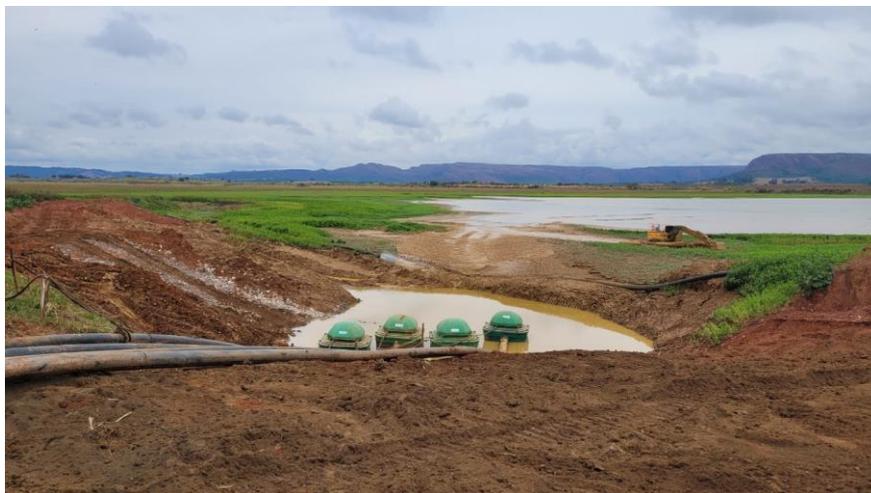
Figura 5.1.2 – Sistema de drenagem principal do reservatório da barragem B5

1.3.4.4 – Sistema de drenagem do reservatório operante com 4 bombas anfíbias com capacidade de 1000 m<sup>3</sup>/h cada, somando a capacidade de 4000 m<sup>3</sup>/h (figura 5.1.2) mais uma 01 bomba da mesma capacidade de reserva no sump secundário (figura 5.1.3). Concluída abertura de canais para drenagem do reservatório para direcionamento aos sumps para o sistema de bombeamento (figura 5.1.4).

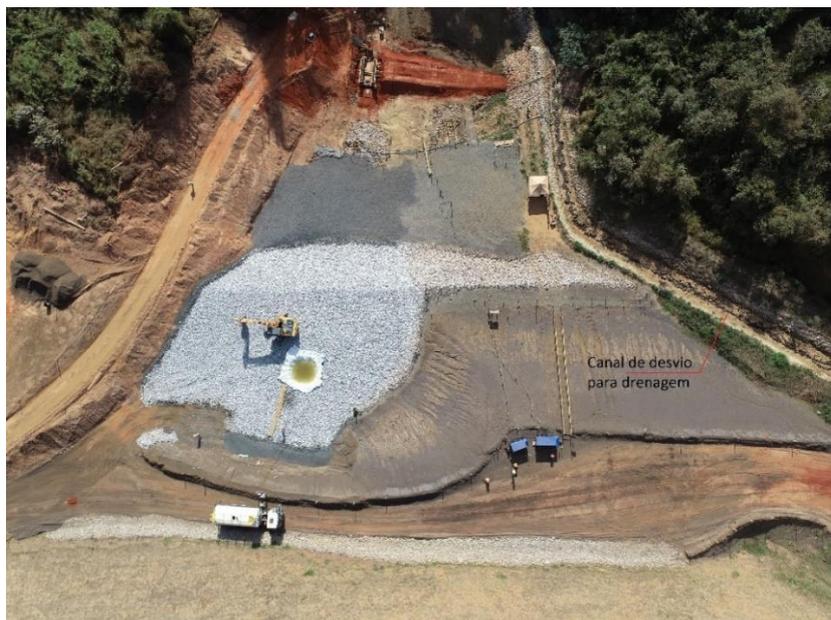
Figura 5.1.5 – Vista aérea da fundação da barragem B5

1.3.4.7 - Canal de desvio para drenar a praça para implantação do reforço concluído conforme cronograma acima.

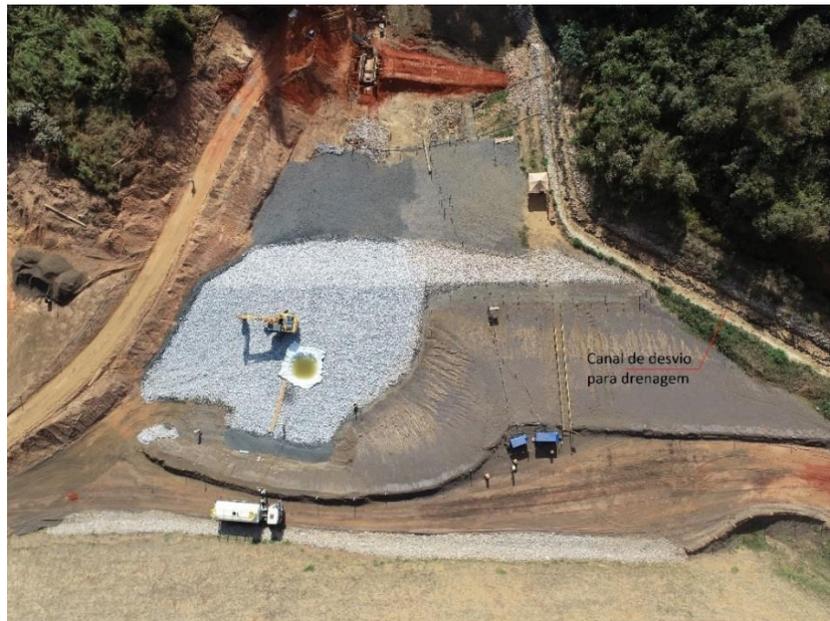
Figura 5.1.6 – Vista aérea da fundação da barragem B5

1.3.4.8 - Implantação do canal em pedra argamassada (desvio canal extravasor) concluído conforme cronograma acima.

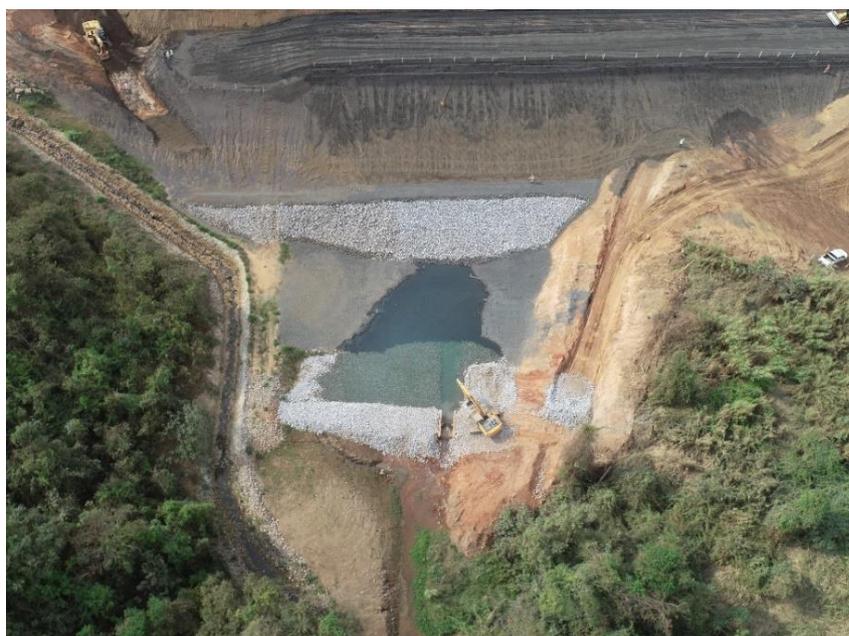
Figura 5.1.7 – Vista aérea da fundação da barragem B5

1.3.4.10 - Tratamento de fundação (reforço) concluído conforme cronograma acima.

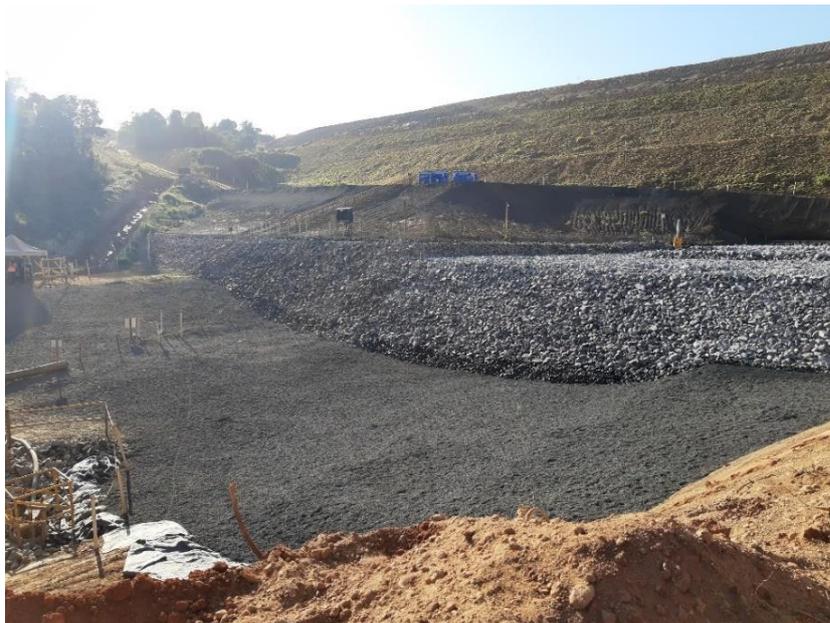
*Figura 5.1.8 – Fundação da fundação da barragem B5*

1.3.4.11 - Lançamento e espalhamento das transições (brita 1 e 4) sobre o dreno de pé concluído conforme cronograma acima.

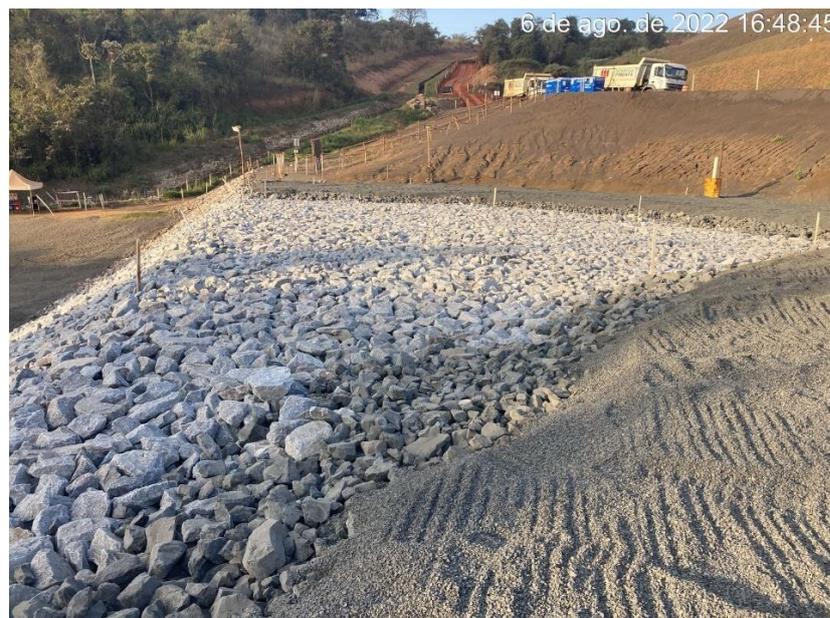
*Figura 5.1.9 – Vista aérea da fundação da barragem B5*

1.3.4.12 - Prolongamento do Dreno de Pé concluído conforme cronograma acima.

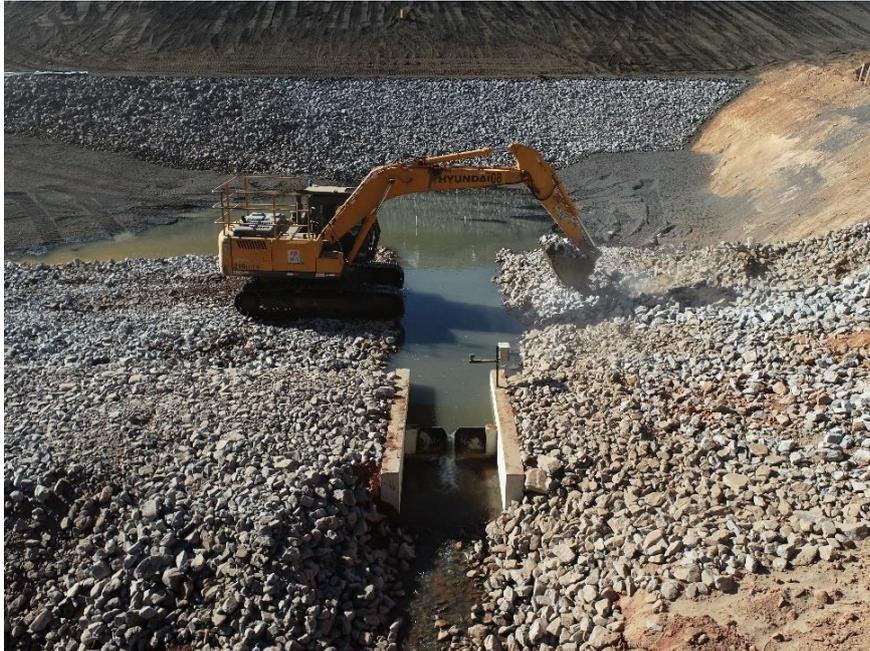
Figura 5.1.10 – Conclusão do medidor de vazão localizado no pé da barragem B5

1.3.4.13 - Execução do medidor de vazão na saída do dreno de pé concluído conforme cronograma acima.

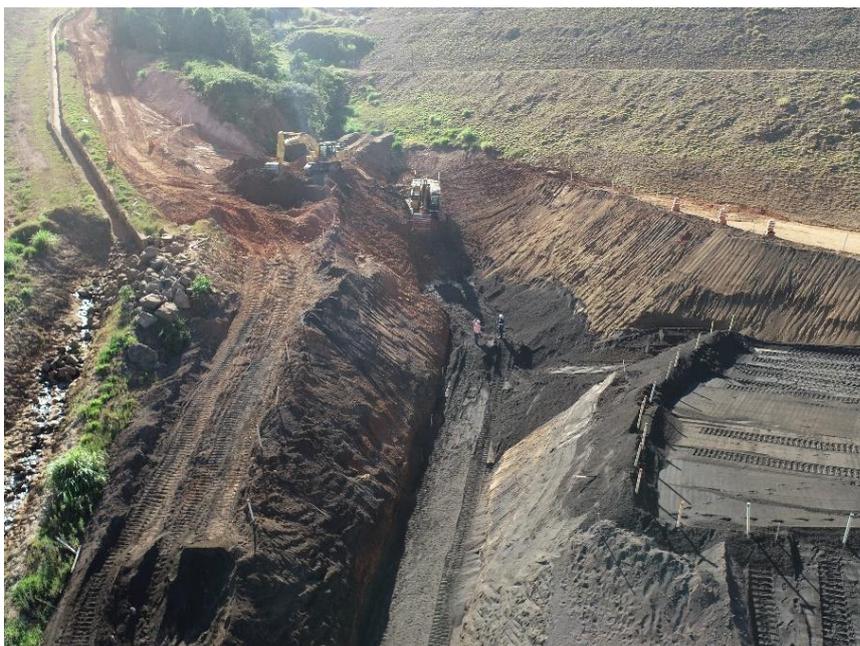
1.3.4.14 – Lançamento e compactação da berma de reforço em rejeito de magnetita concluído conforme cronograma acima.

Figura 5.1.11 – Abertura de trincheira para remoção de solo mole encontrado na ombreira direita

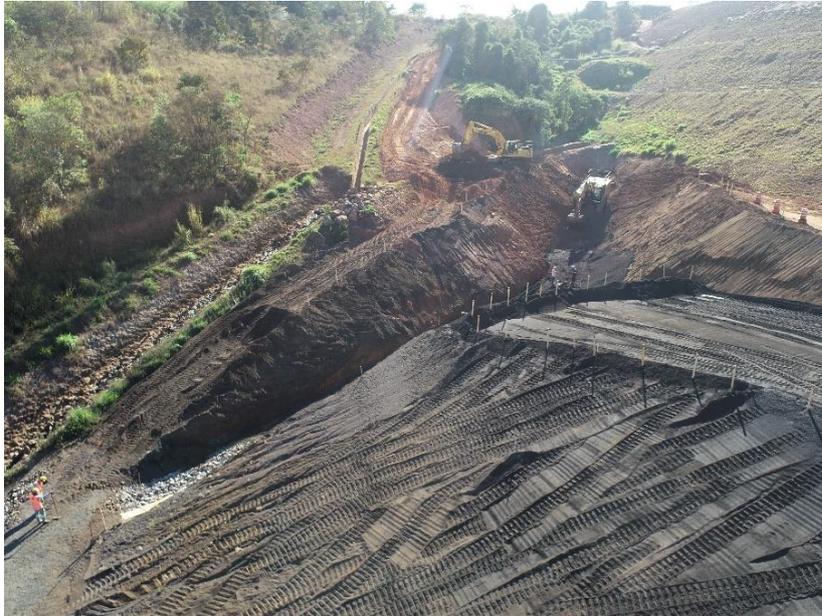
*Figura 5.1.12 – Abertura de trincheira para remoção de solo mole encontrado na ombreira direita*

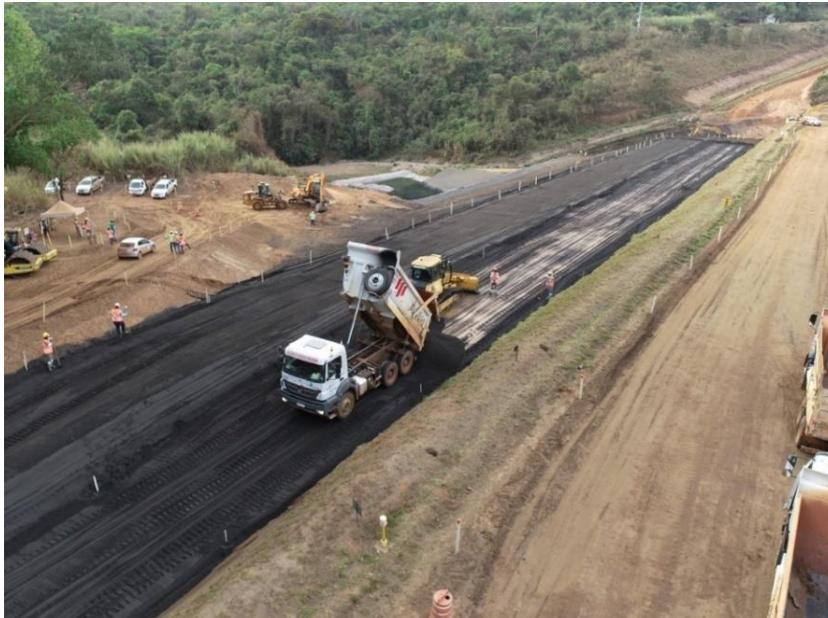
*Figura 5.1.13 – Lançamento, espalhamento e compactação de magnetita em paralelo a abertura da trincheira acima*

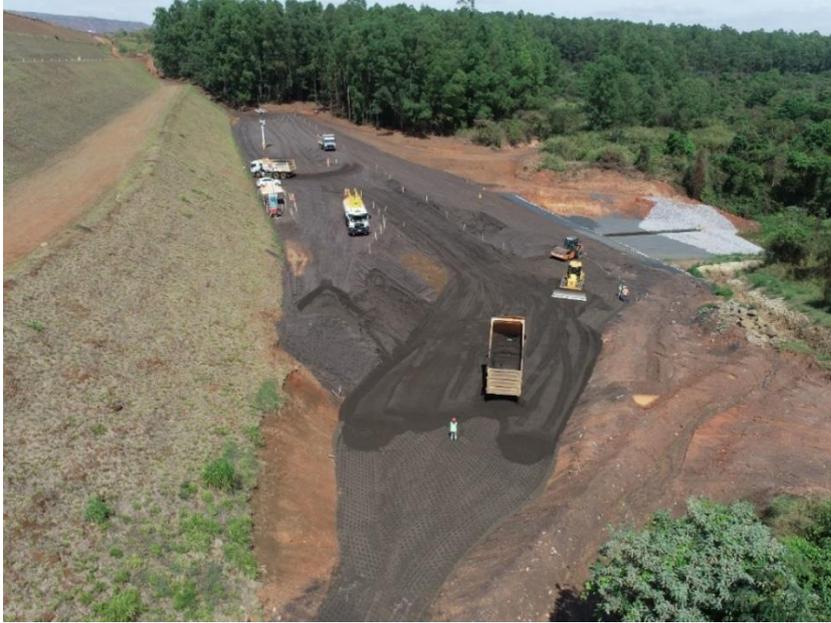
*Figura 5.1.14 – Lançamento, espalhamento e compactação de rejeito em magnetita na região da trincheira citada acima*

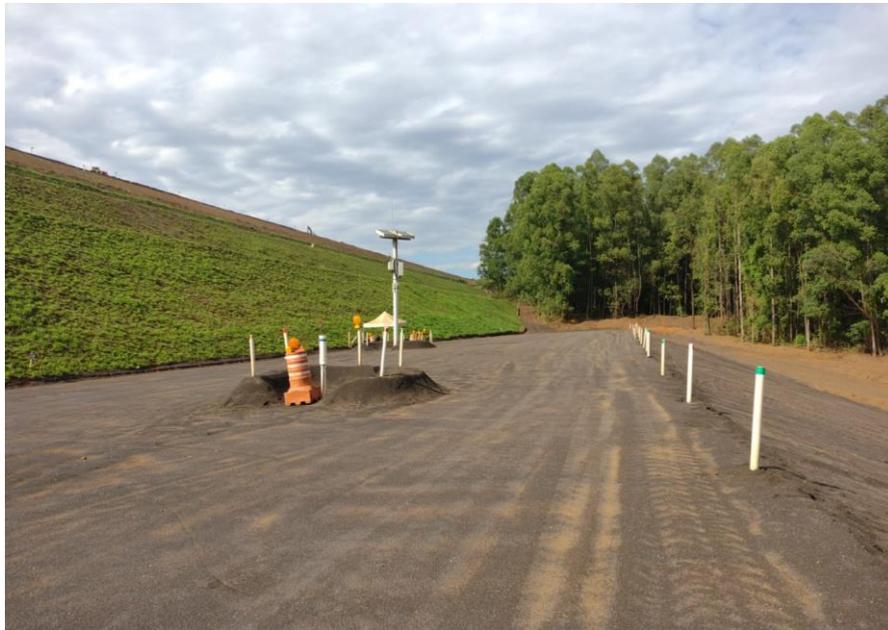
*Figura 5.1.15 – Praça de aterro em rejeito de magnetita*

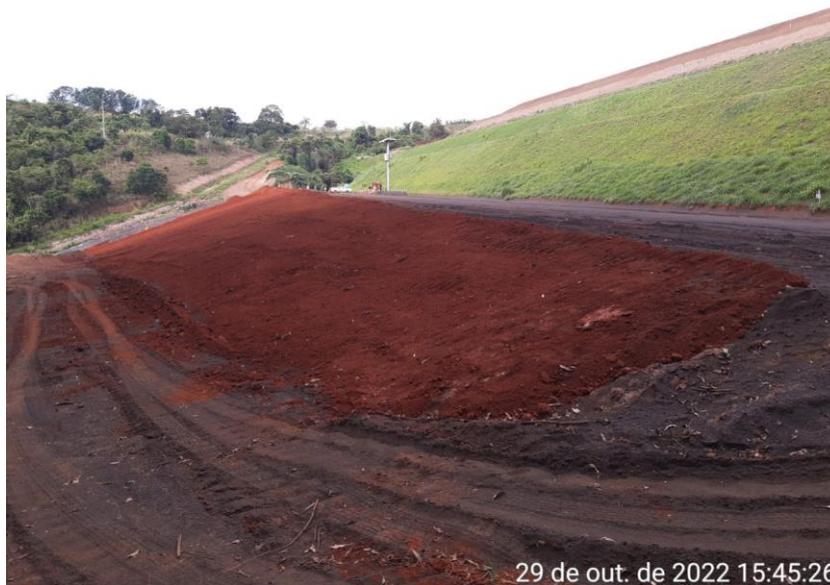
1.3.4.15 - Lançamento de top soil sobre a berma do reforço em rejeito de magnetita concluído conforme cronograma acima.

Figura 5.1.16 – Conclusão de lançamento de argila no aterro de magnetita (Argila em substituição ao top soil)

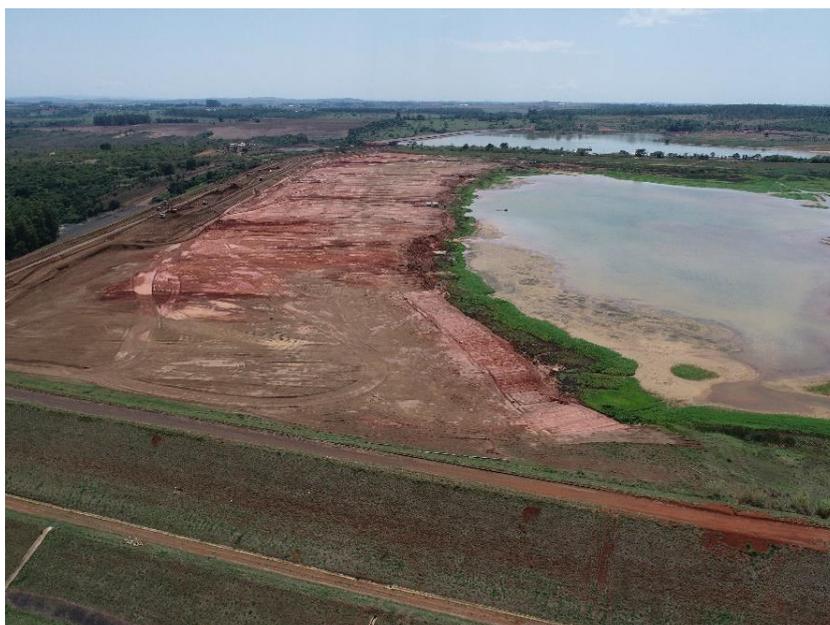
1.3.4.16 - Escavação do maciço e da praia até EL. 964,50m com lançamento e espalhamento do material para reservatório e manutenção do septo argiloso em concluído conforme cronograma acima.

Figura 5.1.17 – Corte e regularização da praia da barragem b5 para elevação 964,50 m

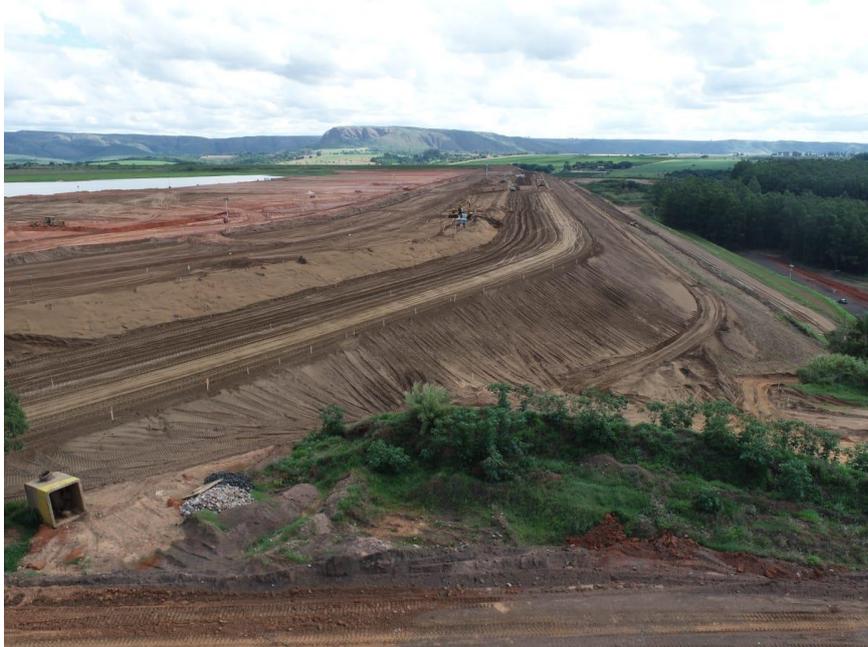
*Figura 5.1.18 – Corte e regularização da praia da barragem b5 para elevação 964,50 m*

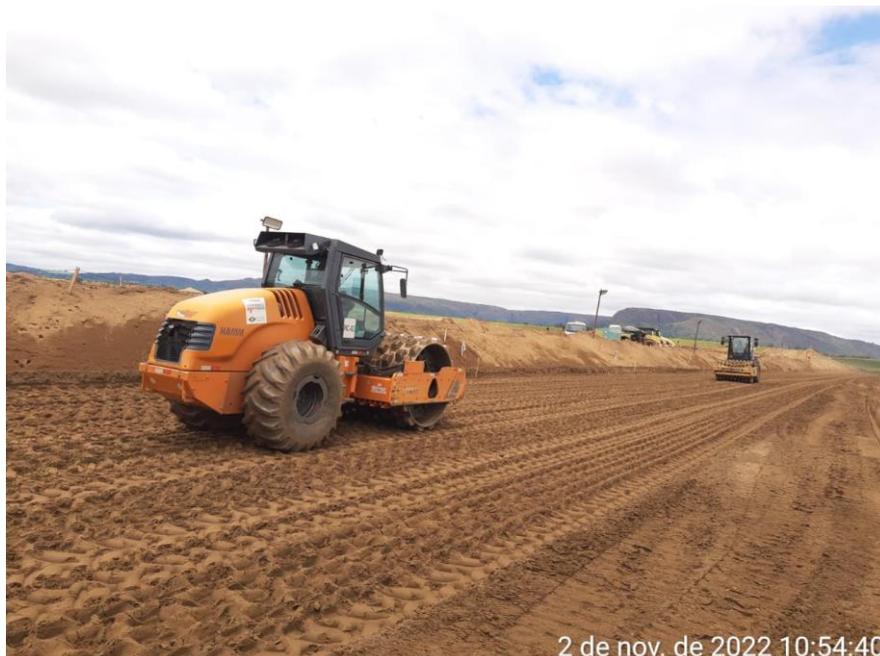
1.3.4.17 - Readequação do eixo do maciço da barragem para jusante concluído conforme cronograma.

*Figura 5.1.19 – Lançamento, espalhamento e compactação de rejeito*

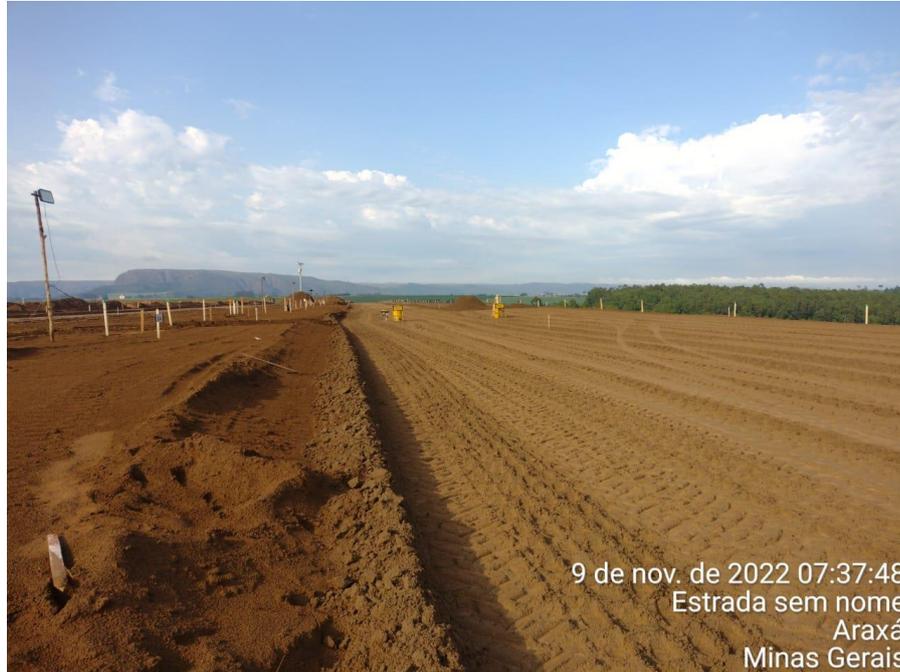
*Figura 5.1.20 – Aterro de rejeito próximo à conclusão.*

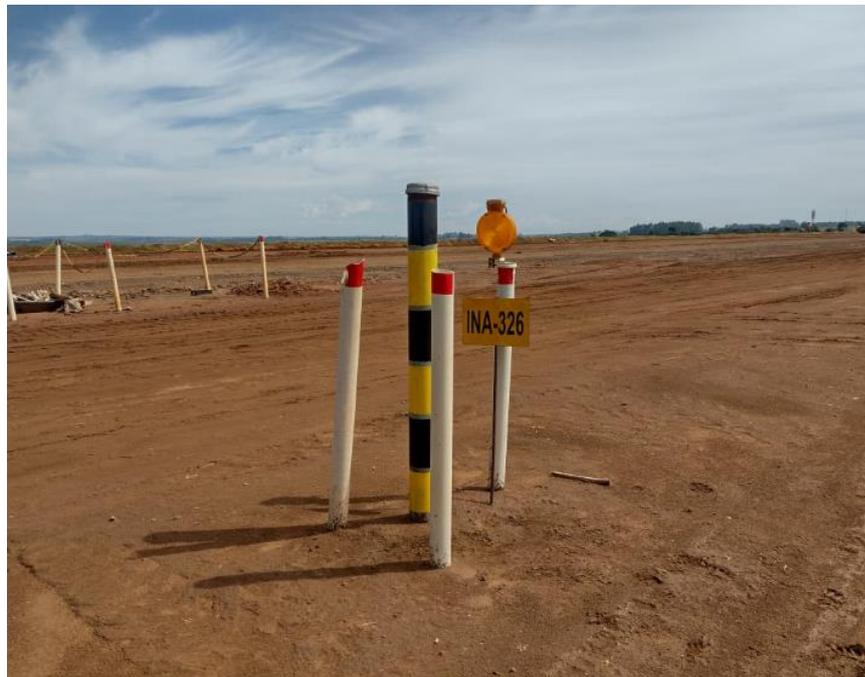
1.3.4.18 - Execução dos instrumentos (reforço) concluído conforme cronograma acima.

*Figura 5.1.21 – Execução dos instrumentos concluído.*

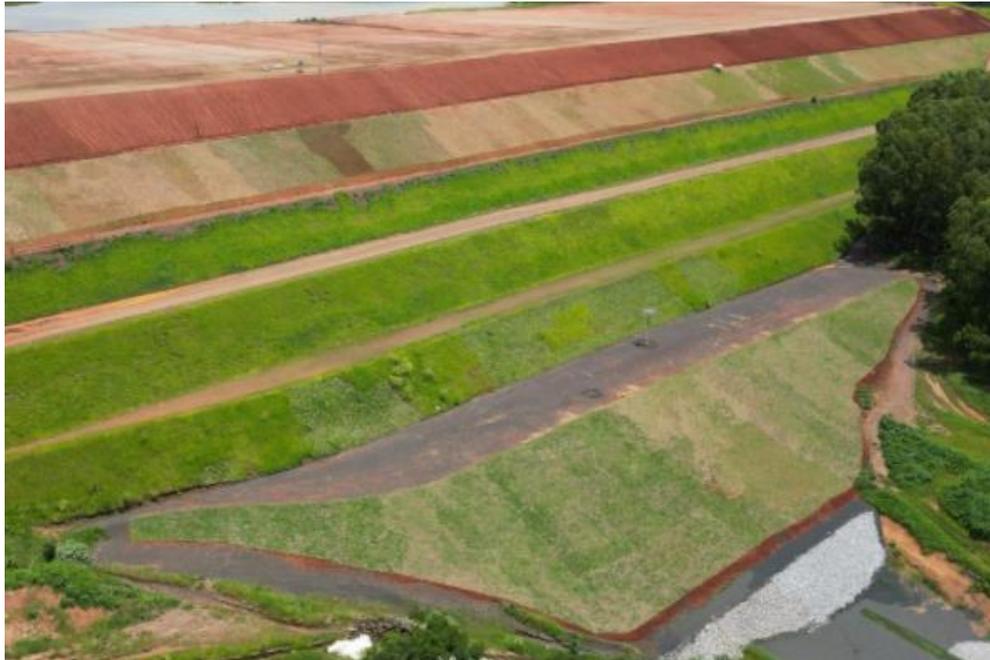
1.3.4.19 - Execução do revestimento vegetal no maciço principal concluído, conforme cronograma acima.

*Figura 5.1.22 – Plantio com revestimento vegetal no aterro (geral).*

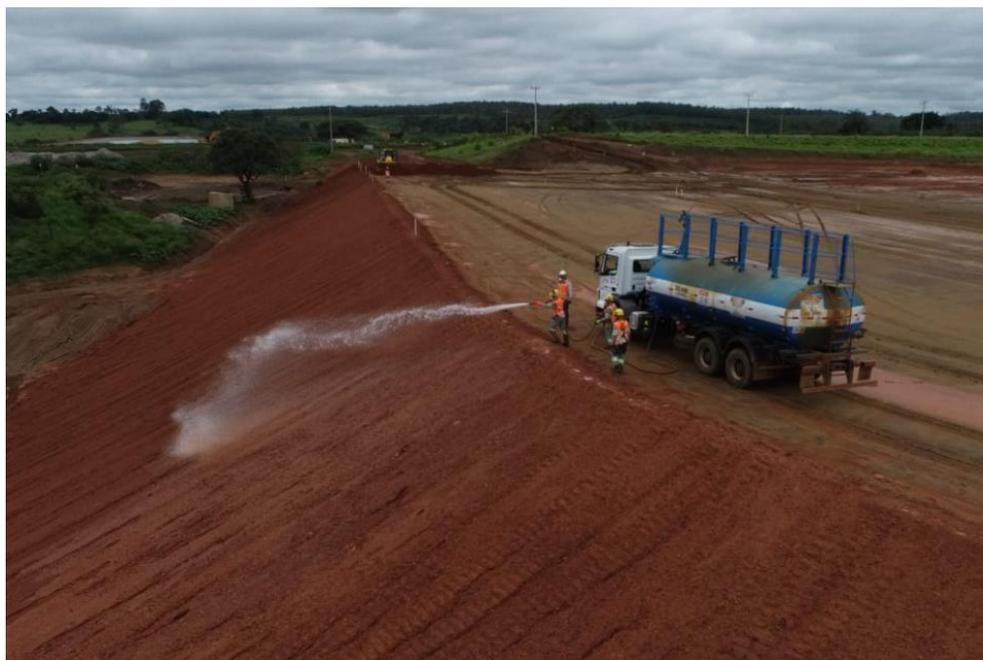
A Mosaic definiu por fazer o plantio de grama pelo método de hidrossemeadura no talude entre as bermas el. 952 à 964,50, conforme registro fotográfico abaixo:

*Figura 5.1.23 – Realização de hidrossemeadura da cota 964,50.*

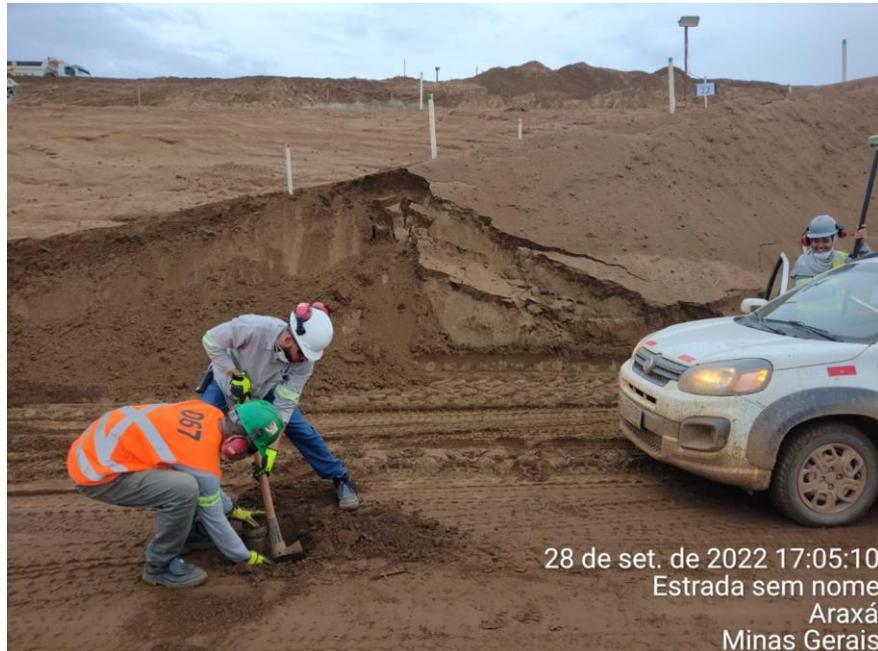
*Figura 5.3.2 – Equipe de fiscalização de qualidade, cravação de cilindro.*
