<b>DESCARACTERIZAÇÃO DA BARRAGEM B5</b>	
<b>PROJETO DETALHADO BARRAGENS DESCARACTERIZAÇÃO BARRAGEM B5 3º RELATÓRIO TRIMESTRAL DE OBRAS (SET - NOV 2022) RELATÓRIO TÉCNICO</b>		Nº MOSAIC -	PÁGINA <b>2/50</b>
		Nº DF+ <b>DF22-C074-1-ENG-RTE-001</b>	REV. <b>0</b>

Este terceiro relatório trimestral tem a finalidade de apresentar as atividades realizadas nas obras de descaracterização da Barragem B5 no período entre setembro e novembro de 2022, informando o percentual de avanço no processo de descaracterização e o cumprimento das ações previstas na respectiva etapa do cronograma até a completa descaracterização, garantindo o cumprimento ao que foi estabelecido no Termo de Compromisso firmado entre a Mosaic Fertilizantes e aos órgãos públicos competentes.

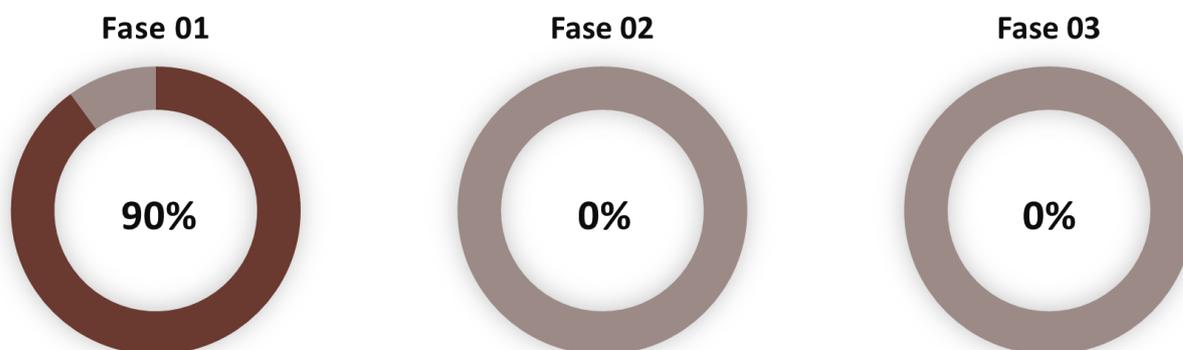
De acordo com o cronograma disponibilizado pela Mosaic e até a data de elaboração deste relatório, 90% das atividades previstas na Fase 01 já foram executadas, conforme apresentado na Figura 7.1.

Figura 7.1 - Andamento das atividades das Fases 01, 02 e 03 das obras de descaracterização.

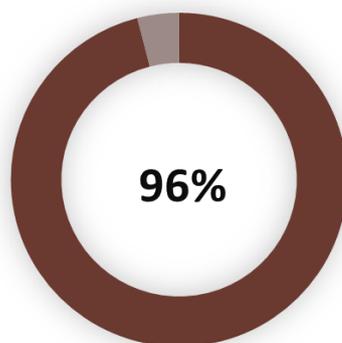
Desta forma, a execução desses canais auxiliares encontra-se com suas atividades 96% concluídas (Figura 7.9), de acordo com o cronograma disponibilizado pela Mosaic e apresentado no **Anexo A** deste documento. Cabe ressaltar que a execução dos canais tipo espinha de peixe foi finalizada no dia 14/11/2022, faltando apenas a desmobilização e elaboração do Data Book.

Figura 7.9 - Andamento das atividades de construção da drenagem do tipo espinha peixe no reservatório da Barragem B5.

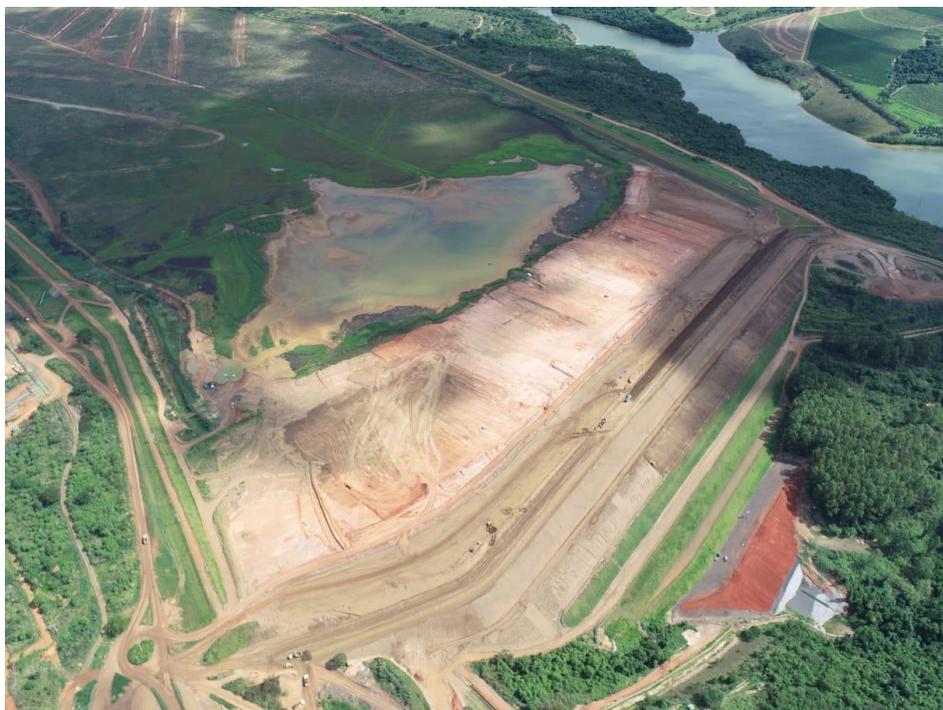
Figura 7.13 - Vista área da Barragem B5 (03/11/2022).

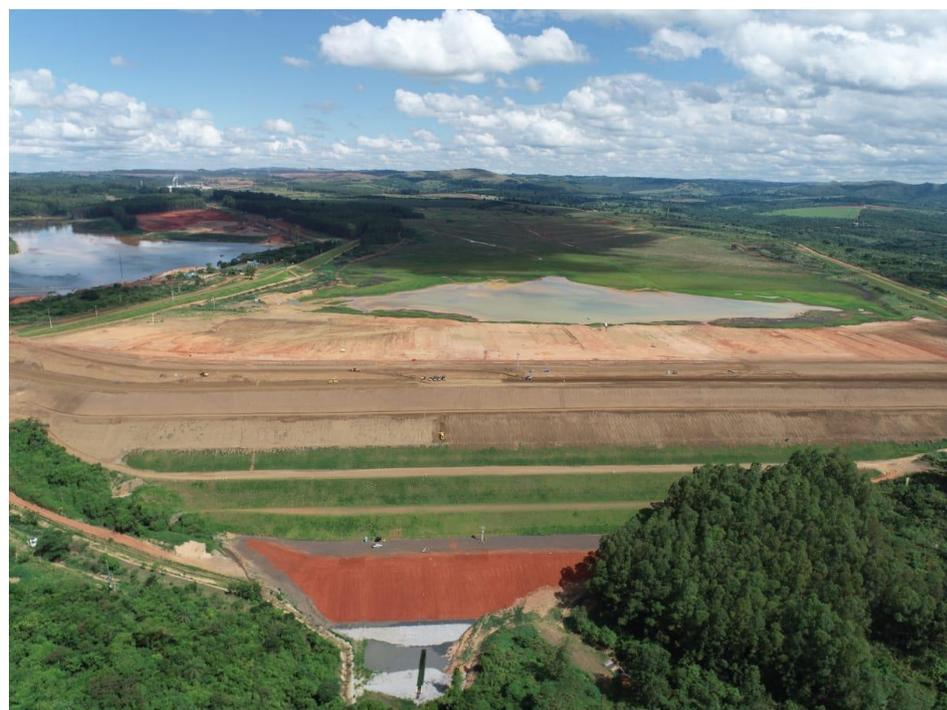
Figura 7.23 - Vista área da Barragem B5 (03/11/2022).
