DESCARACTERIZAÇÃO DA BARRAGEM B5	
PROJETO DETALHADO BARRAGENS DESCARACTERIZAÇÃO BARRAGEM B5 11º RELATÓRIO TRIMESTRAL DE OBRAS (SET/24 – NOV/24) RELATÓRIO TÉCNICO		Nº MOSAIC -	PÁGINA 2/58
		Nº DF+ DF22-C074-1-ENG-RTE-009	REV. C

Este nono relatório trimestral tem a finalidade de apresentar as atividades realizadas nas obras de descaracterização da Barragem B5 no período entre junho de 2024 e agosto de 2024, informando o percentual de avanço no processo de descaracterização e o cumprimento das ações previstas na respectiva etapa do cronograma até a completa descaracterização, garantindo o cumprimento ao que foi estabelecido no Termo de Compromisso firmado entre a Mosaic Fertilizantes e aos órgãos públicos competentes.

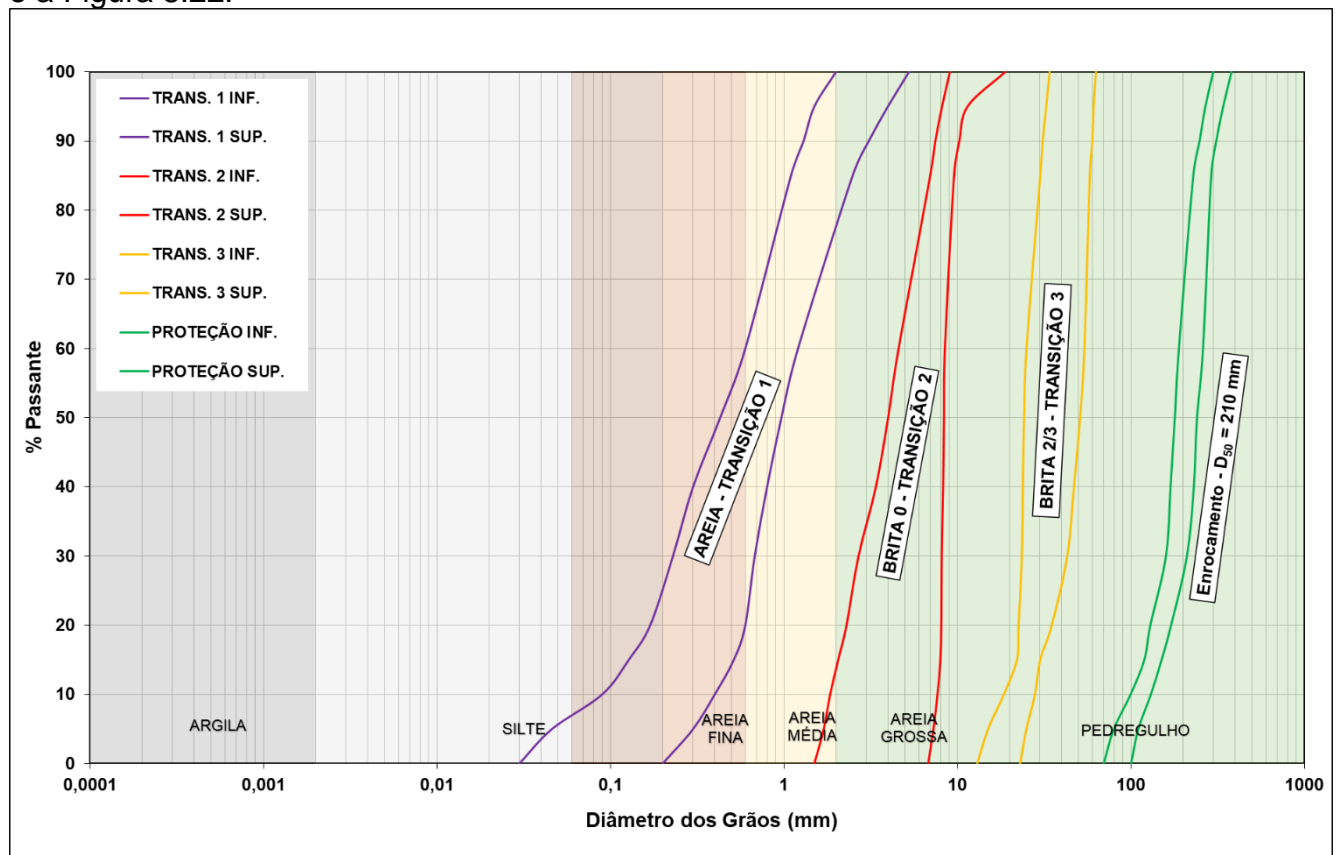
As curvas granulométricas dos materiais aplicados nas transições, foram alteradas pela equipe de engenharia da DF+ e disponibilizadas via e-mail no dia 29/01/2024, para adequação aos materiais disponíveis na região do CMA da Mosaic. A principal alteração, está relacionada ao enrocamento utilizado na camada de proteção, onde foi alterado o D₅₀-330mm para D₅₀-210mm, conforme apresentado pela Figura 8.2.

Figura 8.2 – Faixas granulométricas dos materiais granulares utilizados nas transições do canal periférico (29/01/2024).

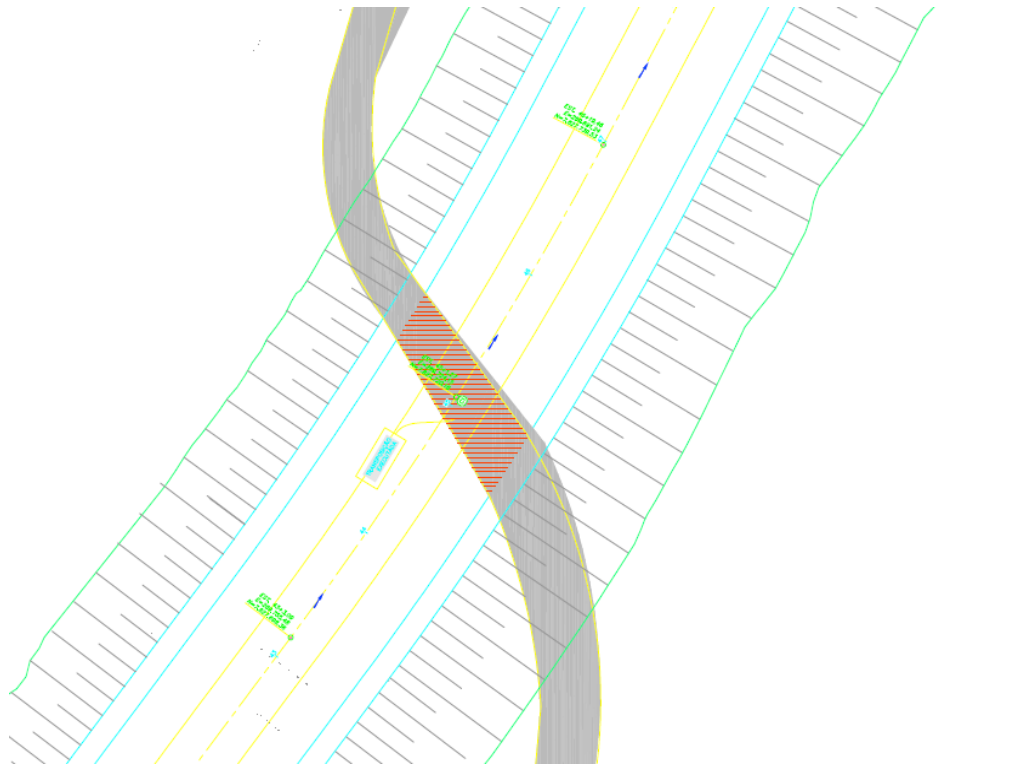
Conforme informado pela Mosaic, a transposição do Canal Periférico projetada pela DF+ na região da estaca 43, não será realizada nesta fase e será contemplada na 3ª fase. Portanto foi necessária a construção de uma transposição provisória, para permitir acesso veicular as equipes de monitoramento e manutenção, conforme croqui apresentado pela Mosaic e representado pela Figura 8.16 e pela Figura 8.17.

Figura 8.16 – Planta esquemática da transposição provisória, executada na região da estaca 45 (01/10/2024).

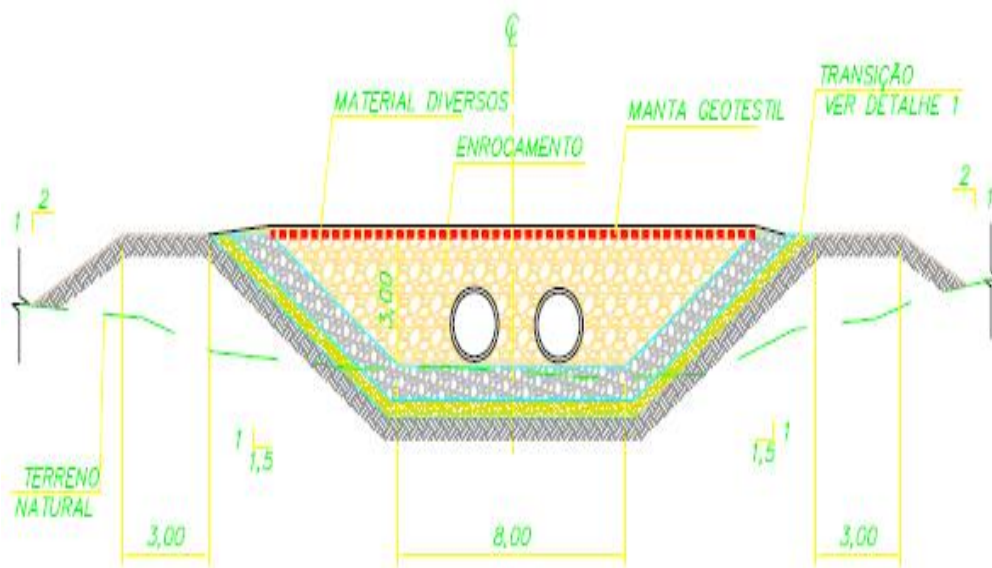
SEÇÃO TÍPICA TRAVESSIA- CANAL PERIFÉRICO B5
ESC. 1:200

Figura 8.17 – Seção típica da transposição do canal periférico (01/10/2024).

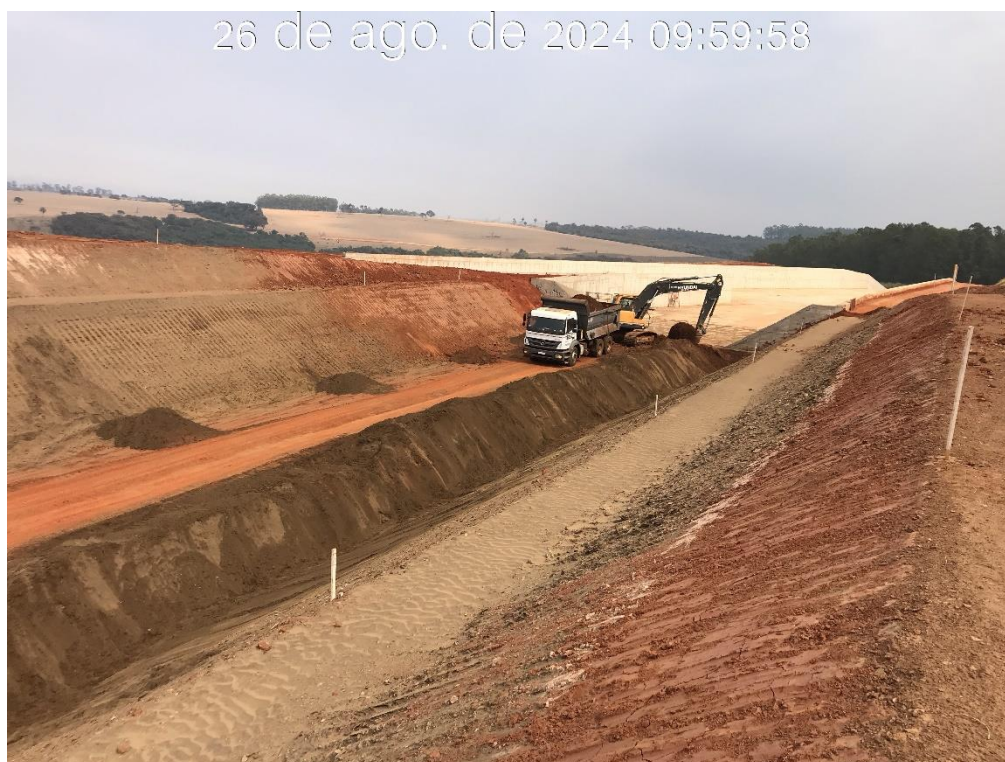
No período compreendido neste relatório, foi realizada a escavação do canal do reservatório entre as estacas 01 e 05, porém ao atingir a elevação do greide de fundo, foi detectada a presença de água, oriunda do N.A. do reservatório ao longo do trecho escavado. A presença de água nessa região se deu devido a elevação do N.A 958,90, estar acima da elevação do greide de escavação na elevação 957,40 aproximadamente.

Dado ao exposto, a equipe do COE Projetos (Mosaic), responsáveis pela execução das obras de descaracterização da Barragem B5, suspenderam as escavações, e optaram pela execução do Canal do Reservatório apenas na 3ª fase. Essa alteração se faz necessária devido à falta de condição de drenagem dessa água uma vez que o N.A. está acima da escavação, sendo que na 3ª fase o lago da B5 será totalmente esgotado, fazendo a linha freática rebaixar. Além disso, o Canal do Reservatório só entrará em operação após o término da regularização do reservatório prevista para a 3ª fase das obras. Portanto, a construção do Canal do Reservatório acontecerá também na 3ª fase. Este serviço está representado entre a Figura 8.26e a Figura 8.32.

Figura 8.26 – Escavação do canal do reservatório, entre as estacas 01 e 05 (26/08/2024).

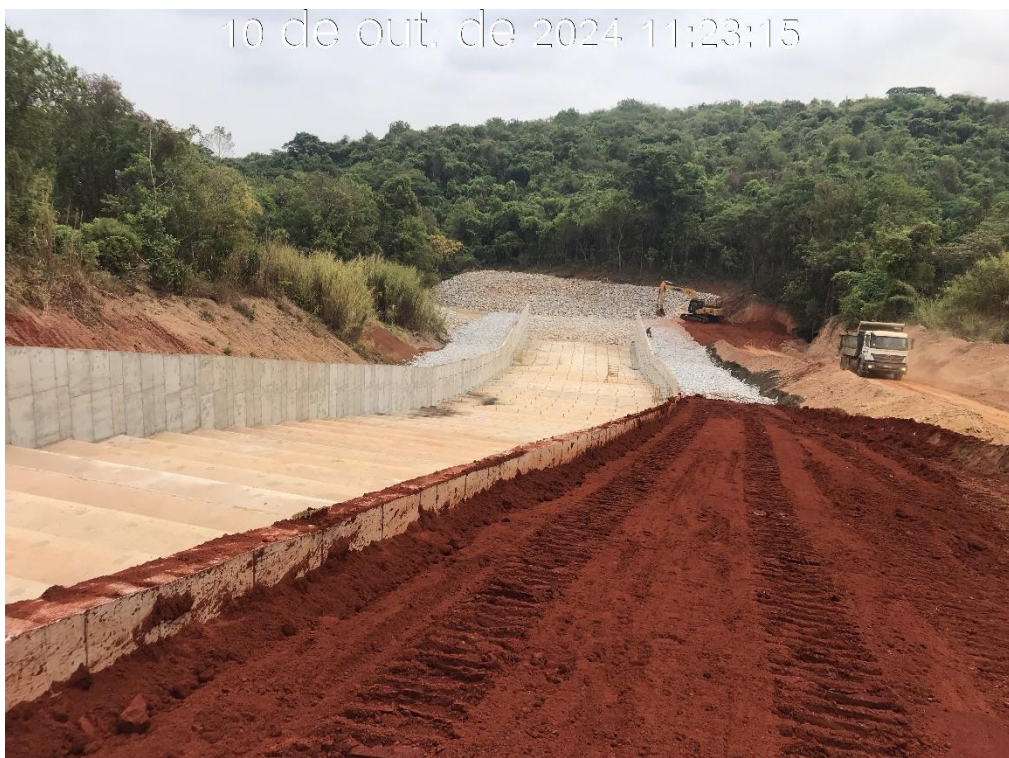
Figura 8.39 – Execução do aterro adjacente às paredes do canal rápido com material argiloso, após o módulo 12, com vista para jusante (10/10/2024).

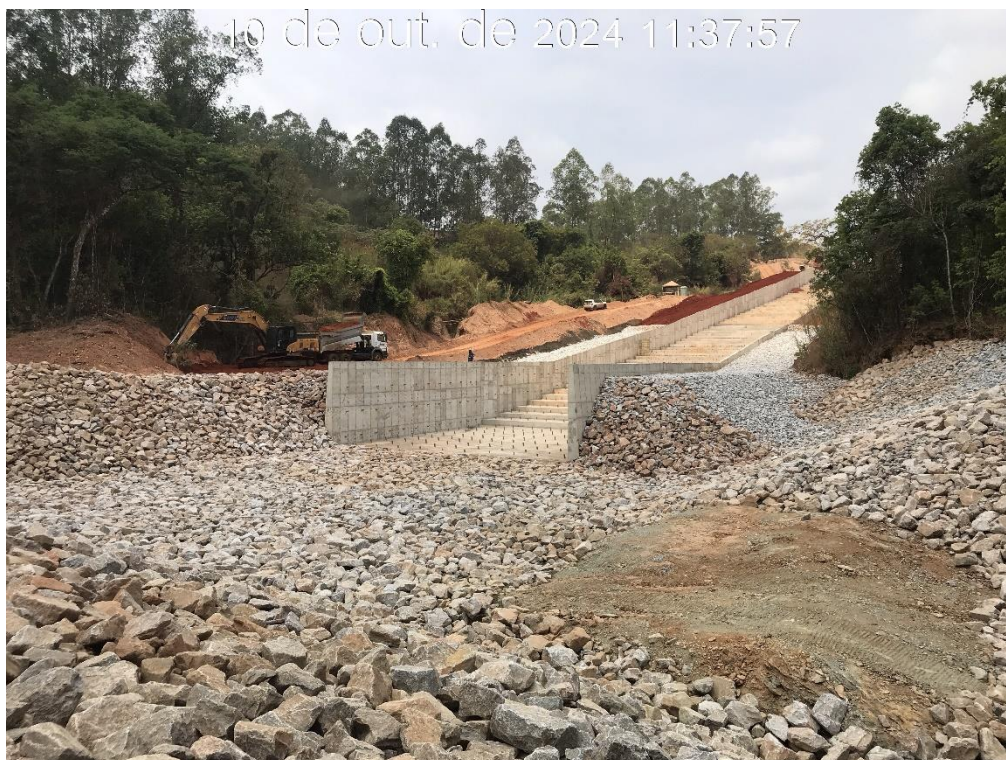
Figura 8.40 – Região da bacia de dissipação, com vista para montante (10/10/2024).

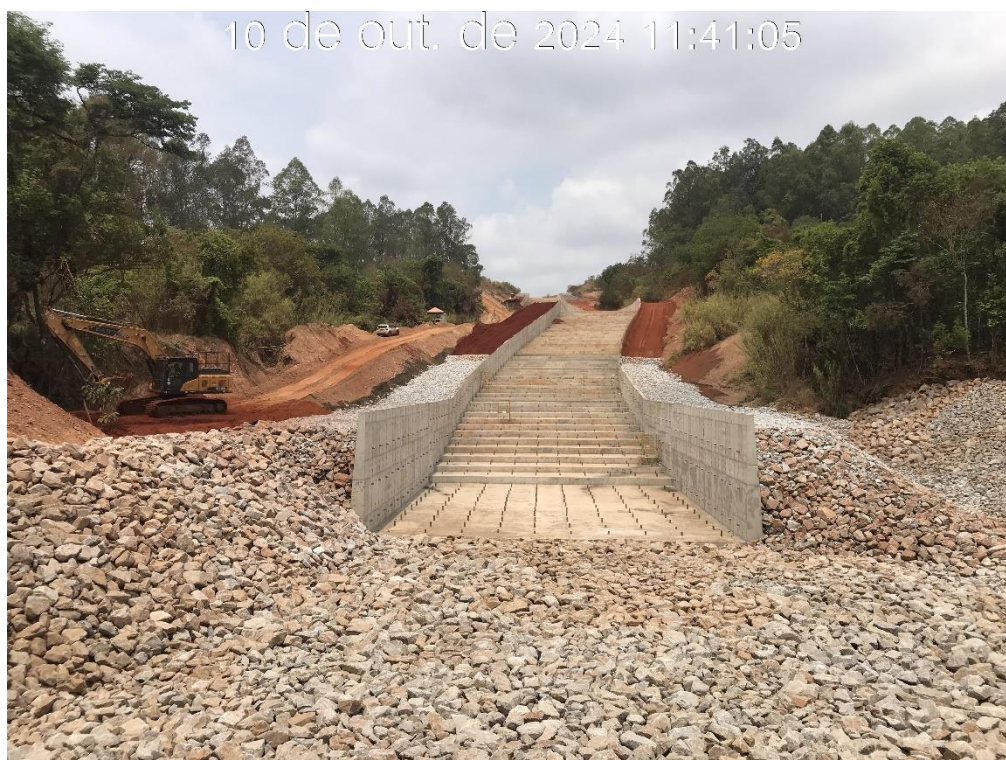
Figura 8.41 – Detalhe do desemboque do canal rápido na bacia de dissipação, com vista para montante (10/10/2024).

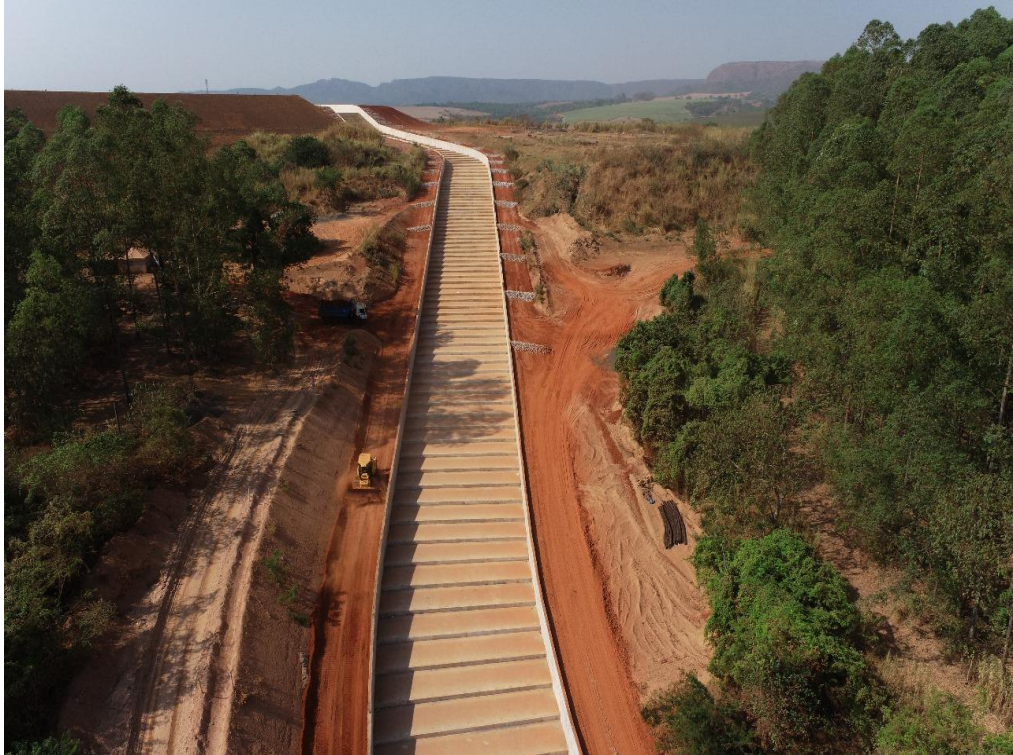
Figura 8.42 – Vista panorâmica para montante do canal rápido, entre os módulos 27 e 65 (25/10/2024).

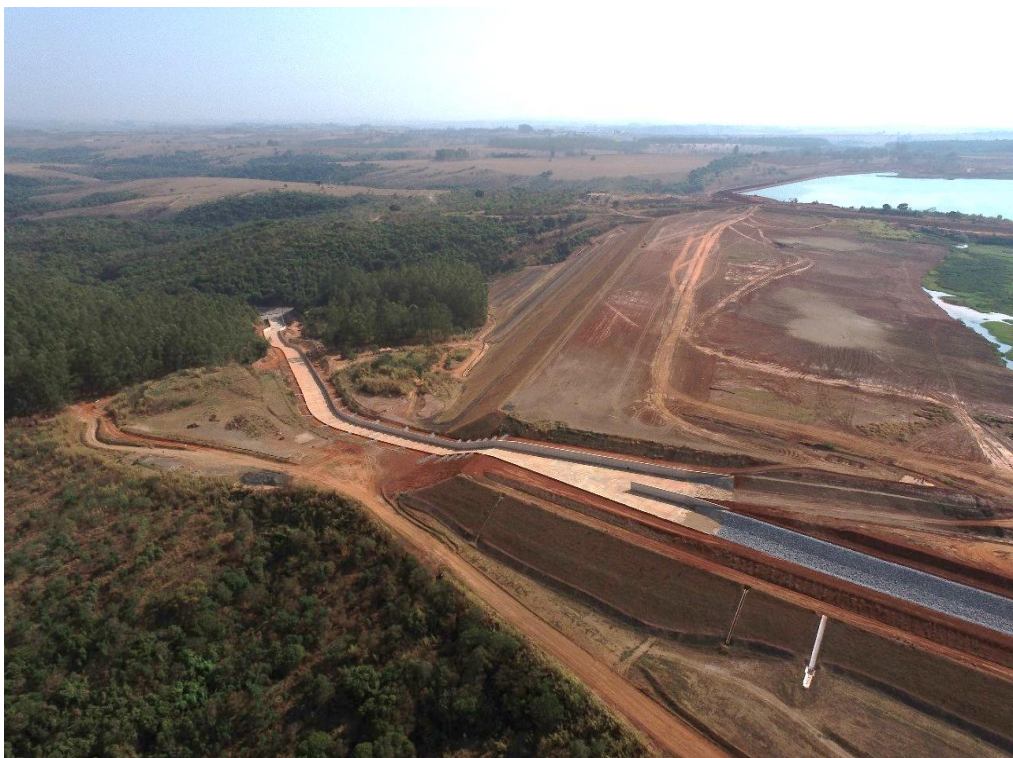
Figura 8.43 – Vista panorâmica para jusante do canal rápido (25/10/2024).

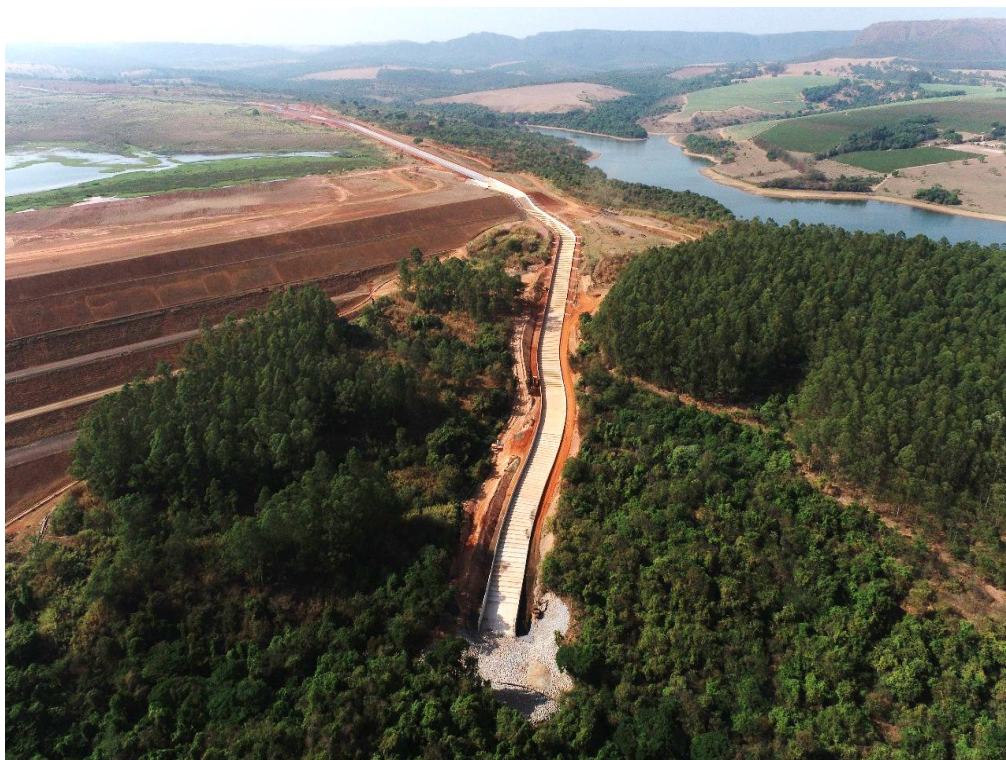
Figura 8.44 – Vista panorâmica para montante do canal rápido (25/10/2024).

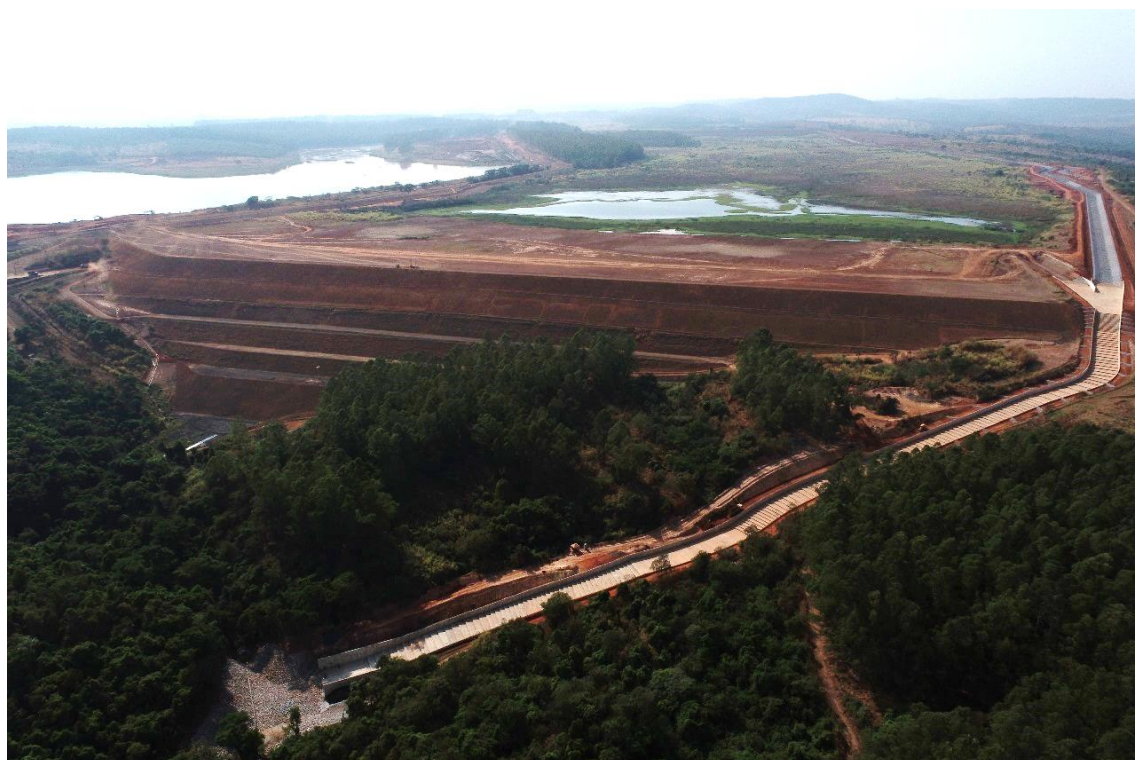
Figura 8.45 – Vista panorâmica para montante canal extravasor, implantação da 2ª fase (25/10/2024).

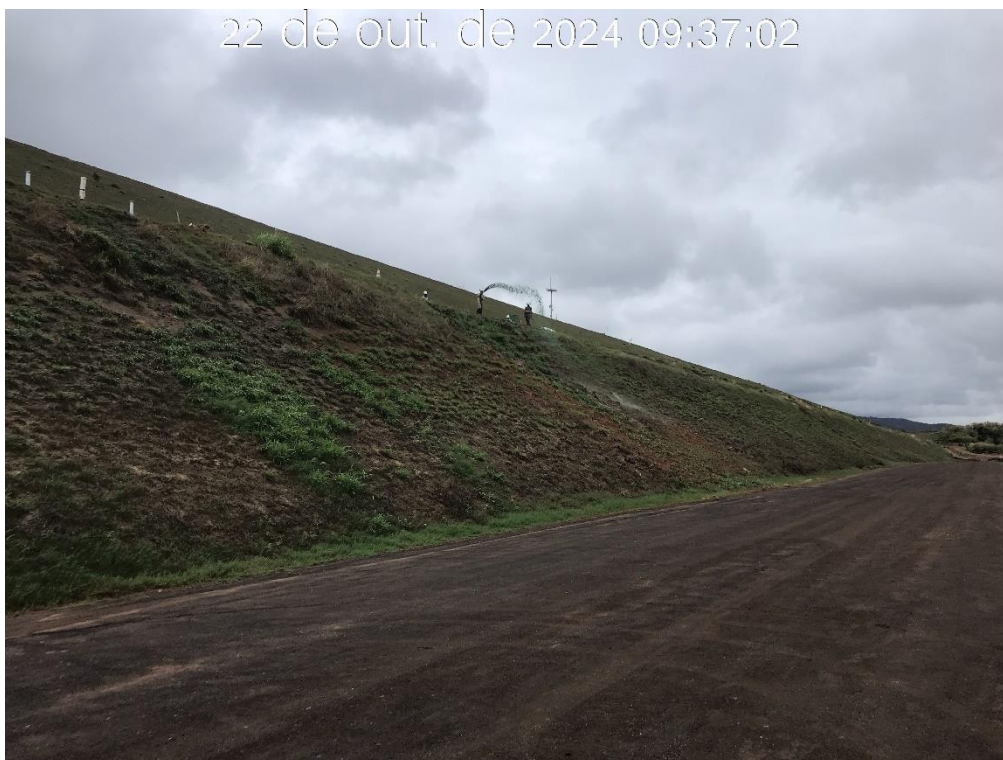
1. Replantar trechos do talude existente entre a berma localizada na elevação E-930,00 e a berma da elevação E-940,00, nas áreas replantadas após a demolição das canaletas construídas emergencialmente para o escoamento das águas pluviais.
 - Foi realizado o plantio de grama por hidrossemeadura, em toda as áreas necessárias, dentro do prazo indicado no cronograma de obras (prazo de 11/10/2024 a 24/03/2025), esse serviço foi realizado pela equipe a Ecobility Engenharia. O cronograma se encontra no item 12 – Anexos.

Figura 8.46 – Execução do plantio de grama por hidrossemeadura, entre as elevações 930,00 m e 940,00 m (22/10/2024).

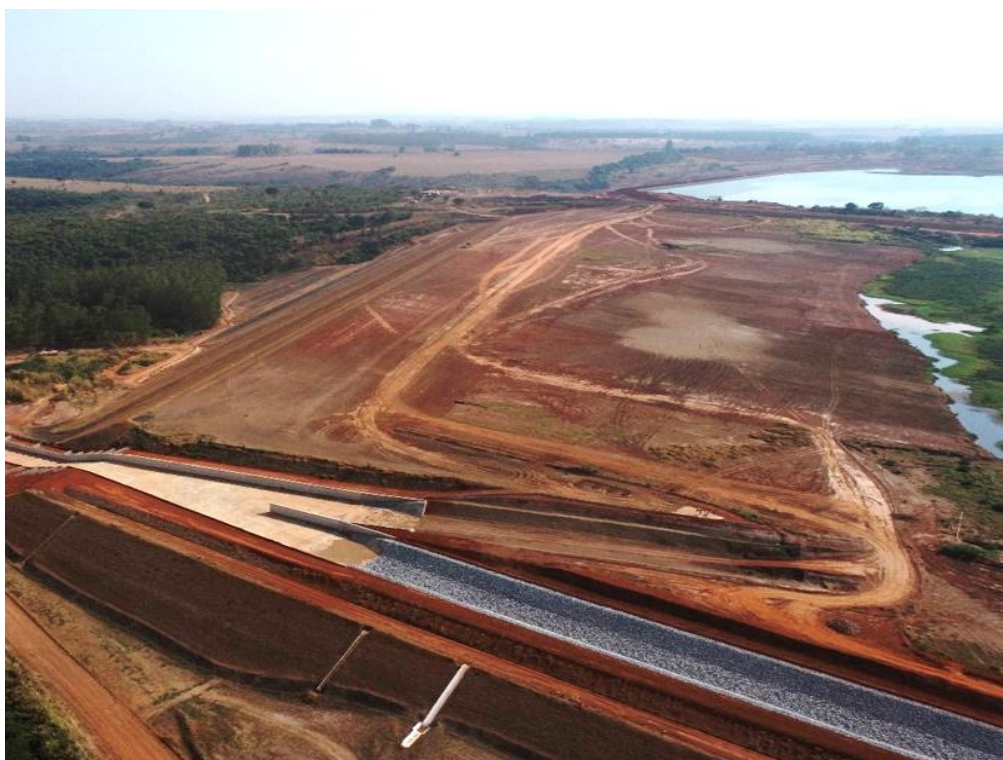
3. Recomenda-se para maior segurança o pronto enchimento e controle de água nas valas escavadas, não permitido o acúmulo de água mesmo provisoriamente.

Figura 8.49 – Vista panorâmica da praia da Barragem B5, após regularização da retomada do rejeito (25/10/2024).

- Essa recomendação trata-se da retomada do rejeito na praia da B5 para utilização desse material no alteamento da B6. Conforme especificado no projeto da DF+, ficou definido que toda a escavação deveria ser realizada em período de estiagem e não poderia haver nenhum acúmulo de água ao longo da praia. Porém as valas supracitadas foram regularizadas deixando a praia da B5 em conformidade com a situação anterior a retomada do rejeito. As evidências estão apresentadas entre a **Erro! Fonte de referência não encontrada.** e a Figura 8.49.
