DESCARACTERIZAÇÃO DA BARRAGEM B5	
PROJETO DETALHADO BARRAGENS DESCARACTERIZAÇÃO BARRAGEM B5 14º RELATÓRIO TRIMESTRAL DE OBRAS (JUN/25 – AGO/25) RELATÓRIO TÉCNICO		Nº MOSAIC -	PÁGINA 2/50
		Nº DF+ DF22-C074-1-ENG-RTE-012	REV. 0

Este décimo quarto relatório trimestral tem a finalidade de apresentar a situação atual das atividades realizadas nas obras de descaracterização da Barragem B5 no período entre junho de 2025 e agosto de 2025, informando o percentual de avanço no processo de descaracterização e o cumprimento das ações previstas na respectiva etapa do cronograma até a completa descaracterização, garantindo o cumprimento ao que foi estabelecido no Termo de Compromisso firmado entre a Mosaic Fertilizantes e aos órgãos públicos competentes.

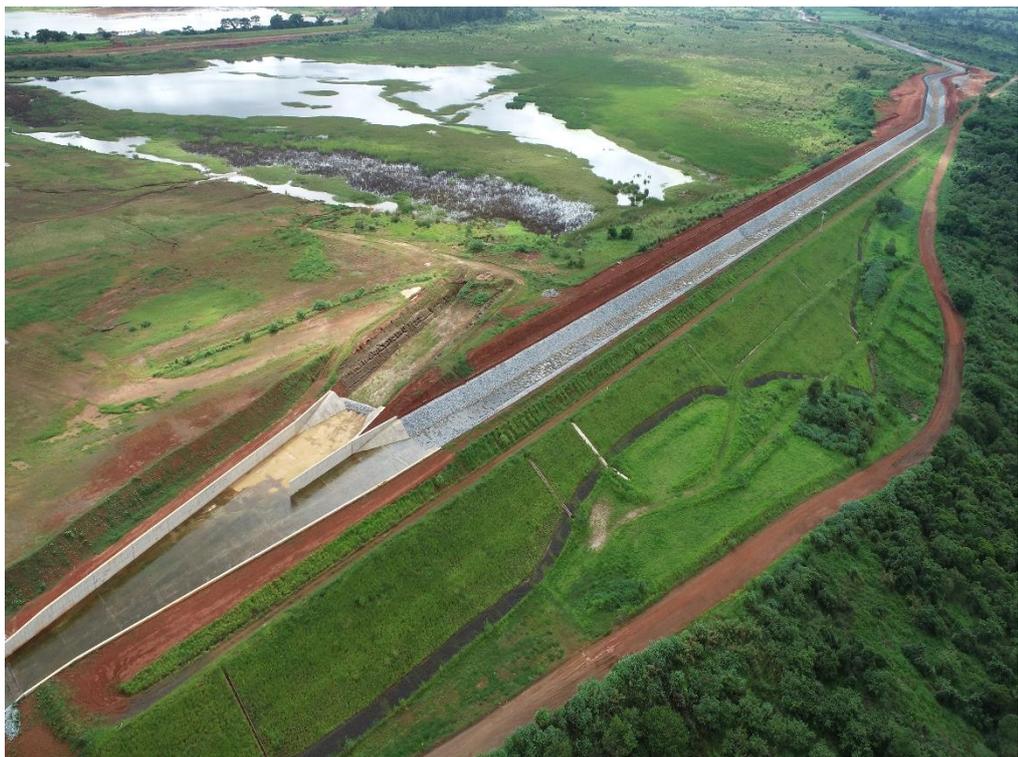
Conforme mencionado no documento nº DF22-C074-1-ENG-RTE-009, foram finalizadas 100% das obras de implantação do canal periférico, contemplado na Fase 02 da descaracterização da Barragem B5. Este serviço está representado da Figura 8.5 à Figura 8.10.

Figura 8.10 – Vista panorâmica do canal periférico (09/01/2025).

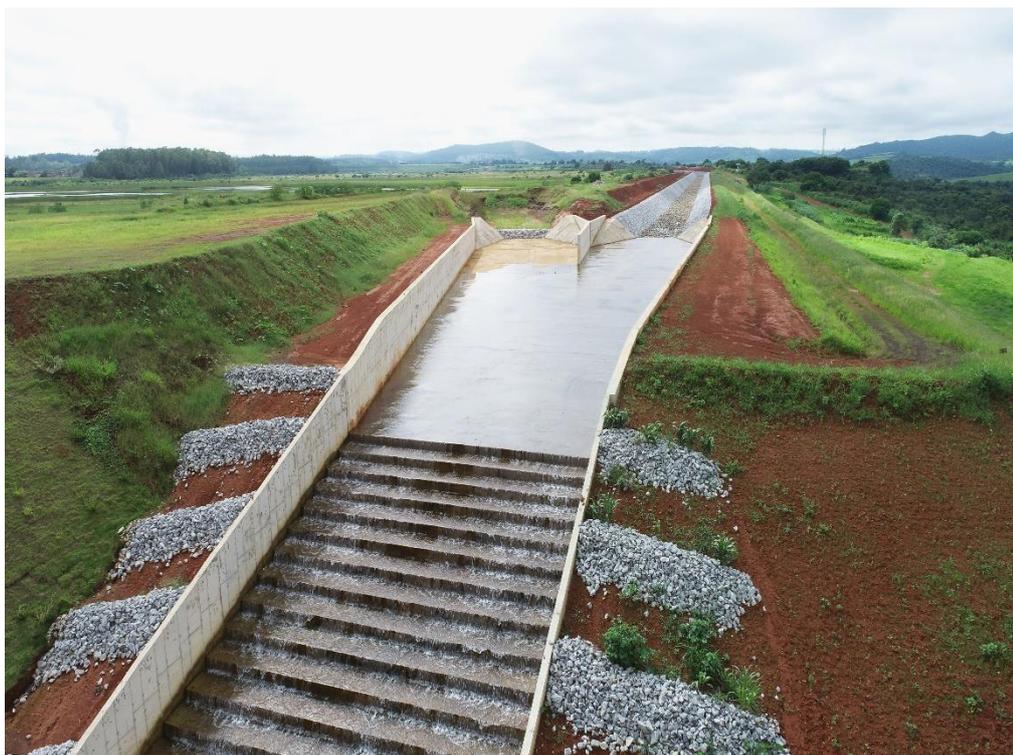
A equipe do Projetos Correntes (Mosaic), responsável pela execução das obras de descaracterização da Barragem B5, suspendeu as escavações, e optou pela execução do Canal do Reservatório apenas na 3ª fase. Essa alteração se faz necessária devido à falta de condição de drenagem dessa água, uma vez que o N.A. está acima da linha prevista de escavação, sendo que na 3ª fase o lago da B5 será totalmente esgotado, fazendo a linha freática rebaixar. Além disso, o Canal do Reservatório só entrará em operação após o término da regularização do reservatório, prevista para a 3ª fase das obras. Portanto, a construção do Canal do Reservatório acontecerá também na 3ª fase. Este serviço está representado entre a Figura 8.11 e a Figura 8.13.

Figura 8.13 – Detalhe do canal do reservatório, na região de transição com o canal rápido (09/01/2025).

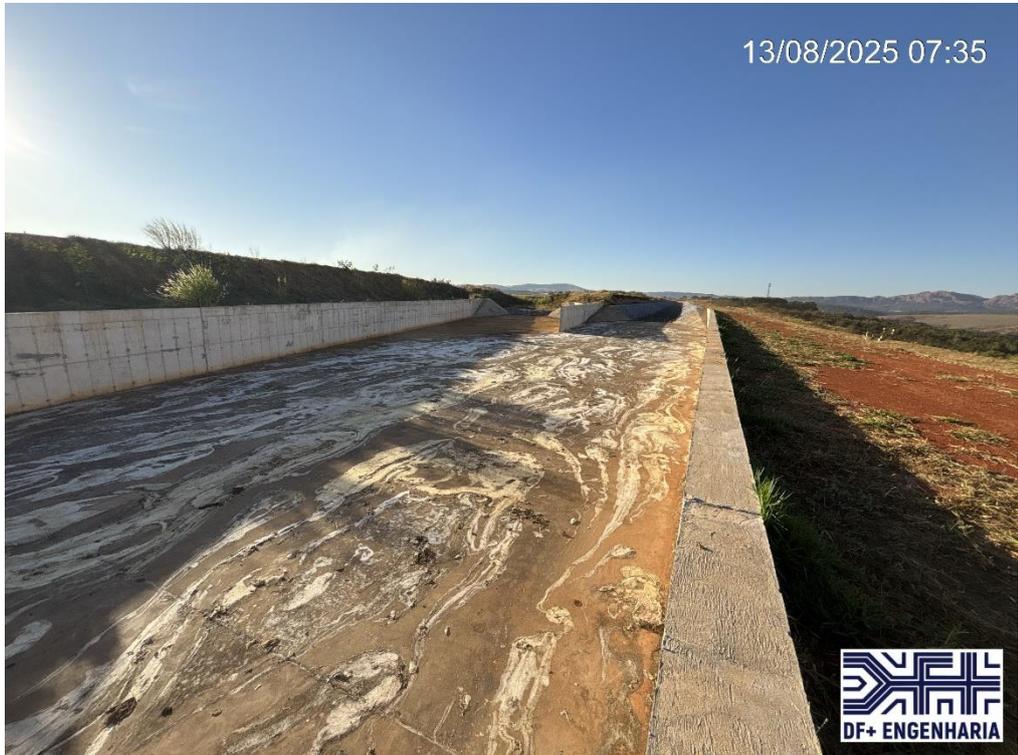
Conforme mencionado no documento nº DF22-C074-1-ENG-RTE-009, foram finalizadas 100% das obras de implantação do canal rápido, referente à Fase 02 da descaracterização da Barragem B5. Este serviço está representado entre a Figura 8.14 e a Figura 8.18.

Figura 8.15 – Área de transição do canal periférico e canal do reservatório para o canal rápido, com vista para montante (14/05/2025).

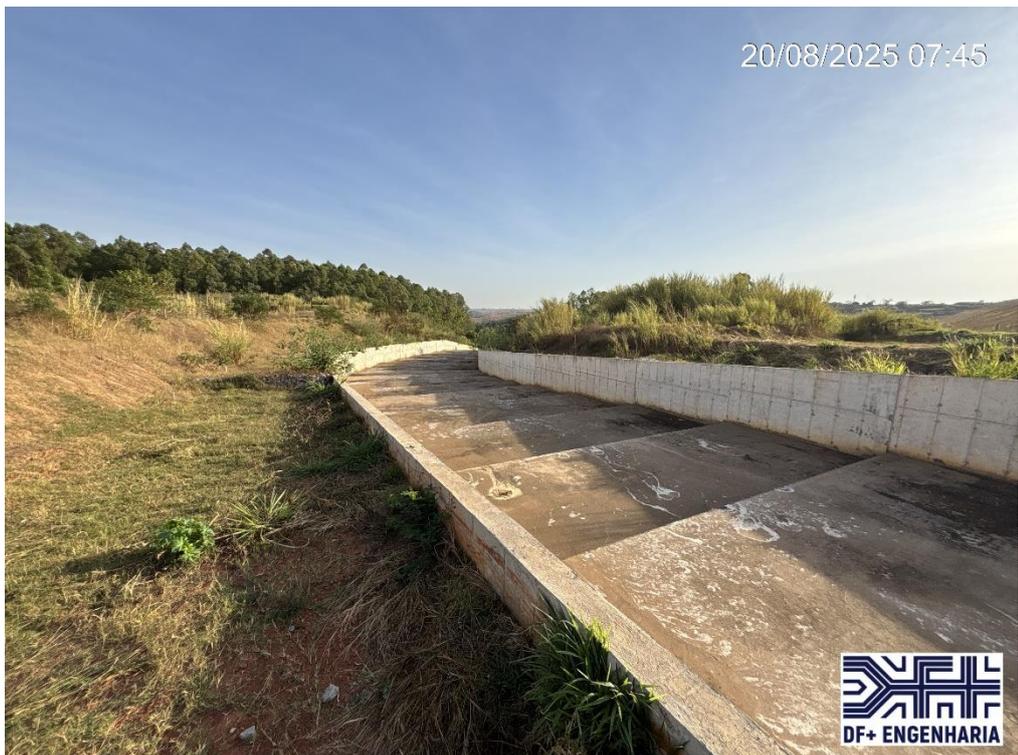
Figura 8.18 – Vista para jusante do canal rápido (20/08/2025).

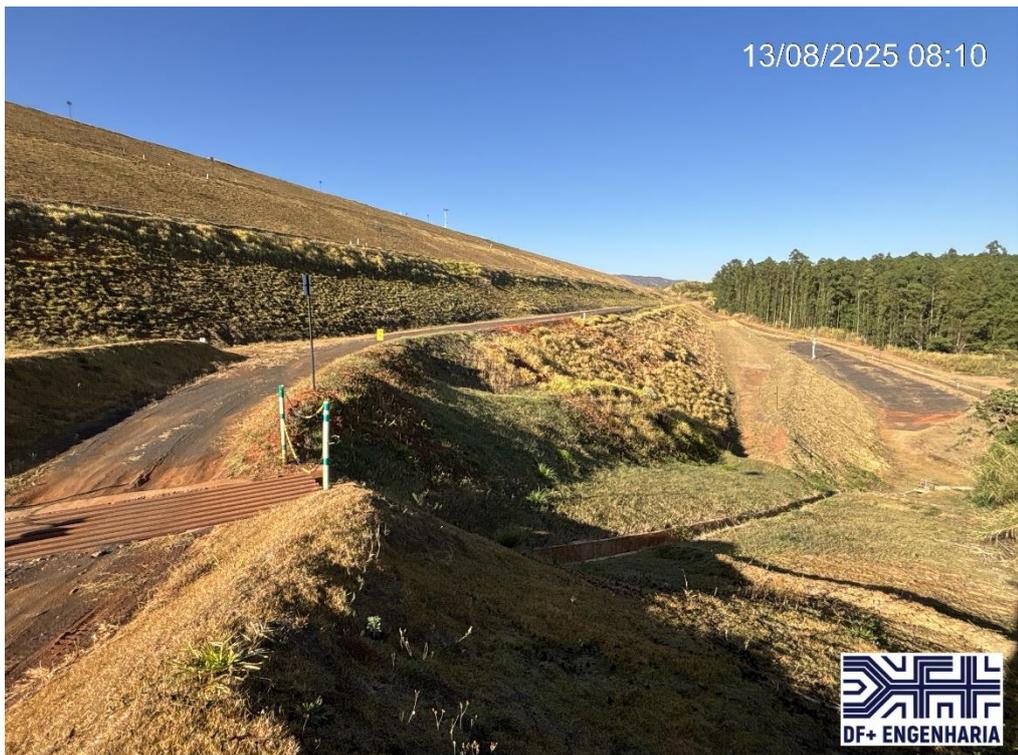
Figura 8.21 – Vista para jusante da Barragem B5 (13/08/2025).

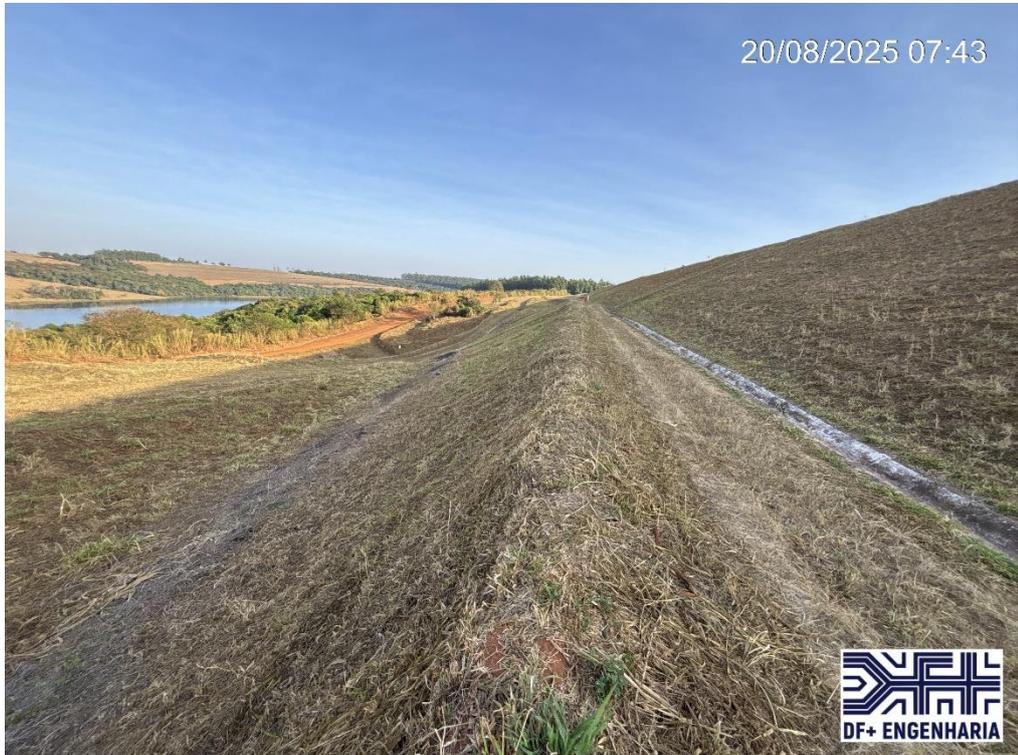
- *Fazer a manutenção das vias de acesso à bacia de dissipação e ao pé da barragem na ombreira esquerda, para conter erosões e possíveis danos às estruturas. (Fotos 25, 26 e 27).*

Figura 8.27 – Vista para jusante dos taludes da ombreira esquerda (20/08/2025).

- A Mosaic informou que esse serviço é realizado rotineiramente, pois se trata de um processo contínuo da unidade. Esse serviço está em fase de execução, com previsão de término para outubro 2025 e está representado entre a Figura 8.25 e a Figura 8.31.

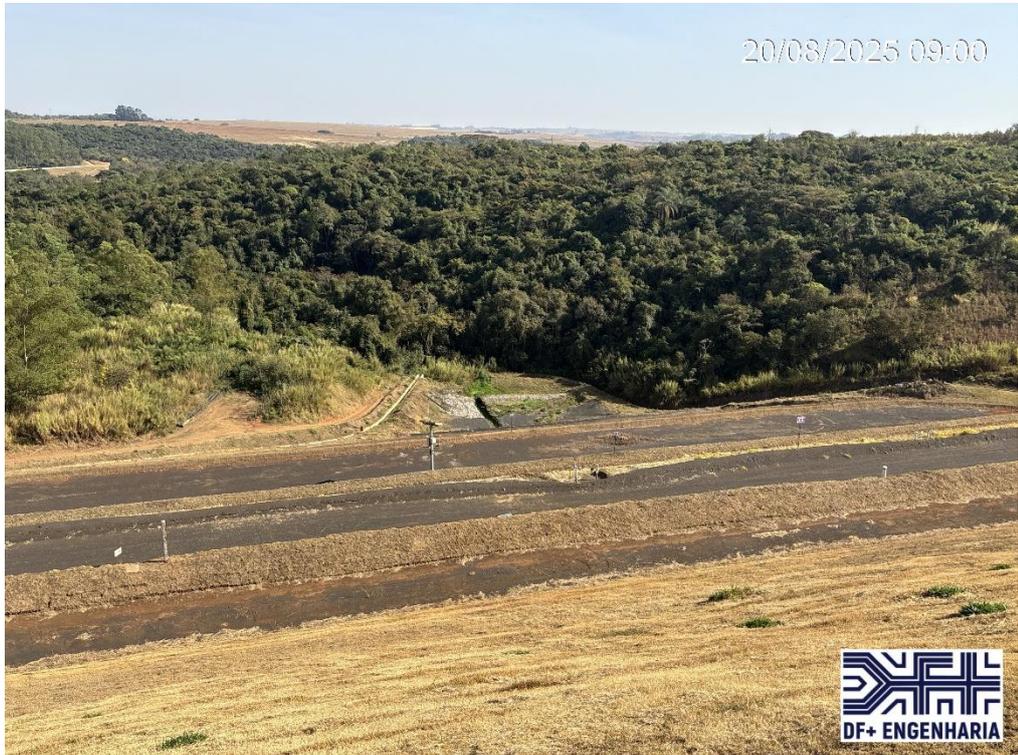
Figura 8.31 – Vista para jusante da Barragem B5 (20/08/2025).

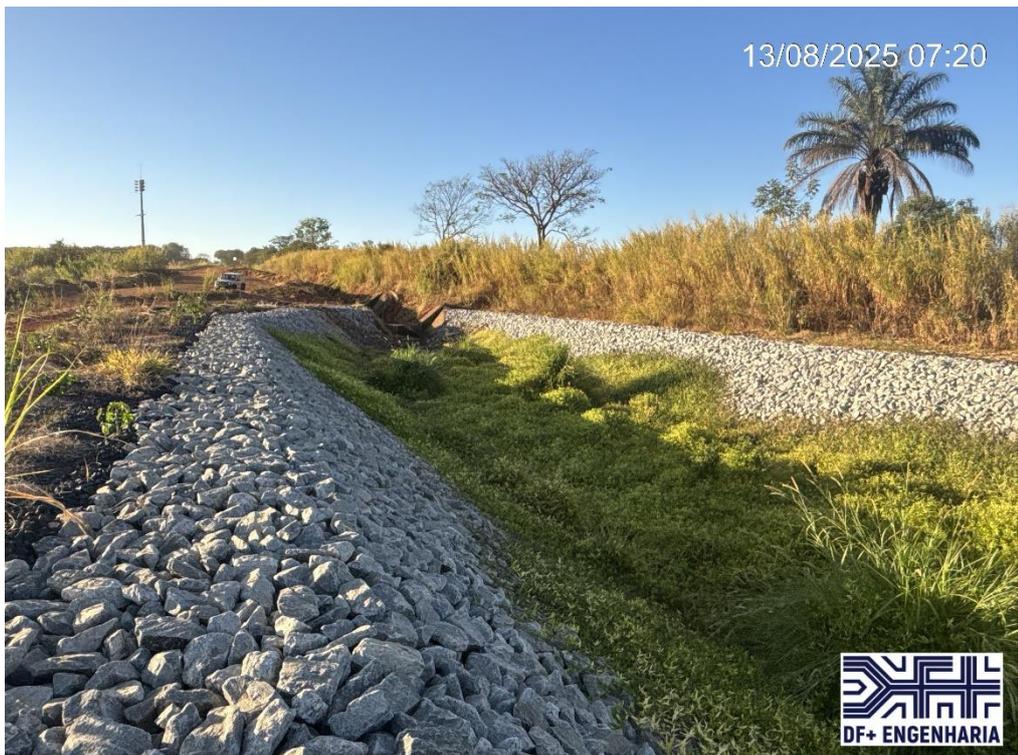
Figura 8.32 – Região de transição do canal existente para o canal periférico da Barragem B5 (estaca 22 a 25), com vista para montante (13/08/2025).

- A Mosaic informou que esse serviço é realizado rotineiramente, pois se trata de um processo contínuo da unidade. Esse serviço está em fase de execução, com previsão de término para **outubro 2025**. Cabe mencionar, no entanto, que o local mencionado nas recomendações da SRK se trata de uma região imediatamente à jusante do encontro do canal existente proveniente da bacia de contribuição das barragens localizadas à montante (B2 e B1B4) com o canal periférico construído na Fase 2. Salienta-se que as estruturas de montante ainda não foram descaracterizadas e o canal existente não possui revestimento, o que torna a região referente às primeiras estacas do canal periférico implantado sujeita à acumulação de sedimentos oriundos destas estruturas, que tendem a se acomodar no fundo do canal periférico. Dadas estas condições, a DF+ estimula o procedimento de manutenção rotineira hoje praticado pela Mosaic, de maneira que a eventual vegetação e/ou acúmulo de sedimentos não venham a comprometer o funcionamento correto previsto para o canal. A condição atual do canal periférico está representada entre a Figura 8.32 e a Figura 8.36.

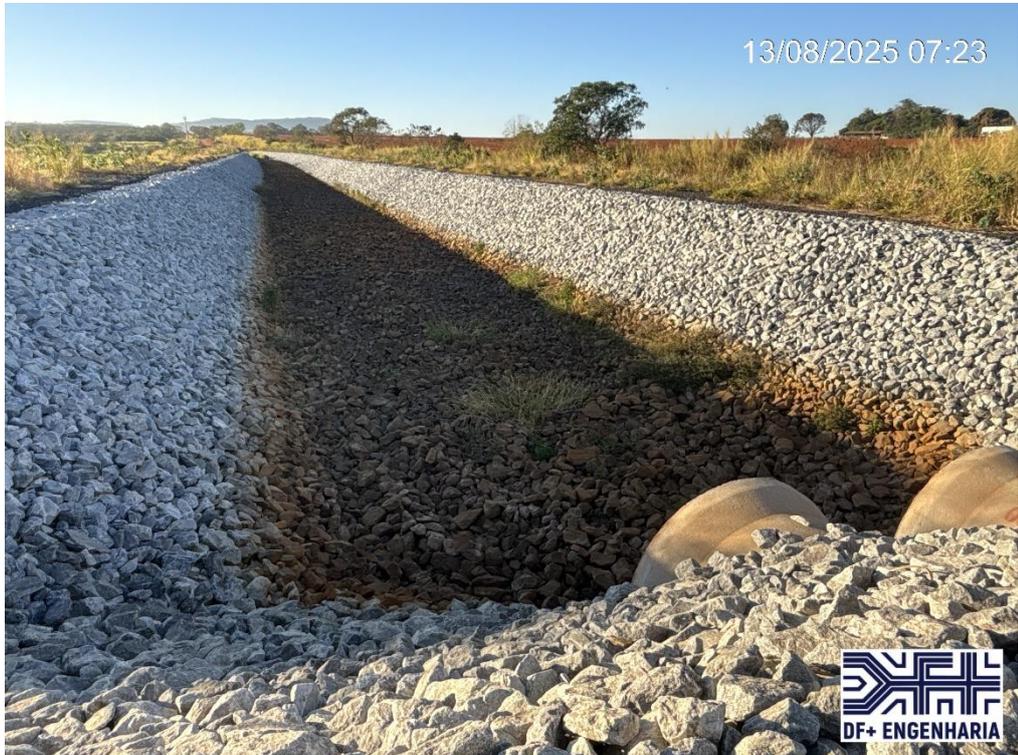
Figura 8.35 – Região do canal periférico entre as estacas 25 e 43, com vista para montante (13/08/2025).

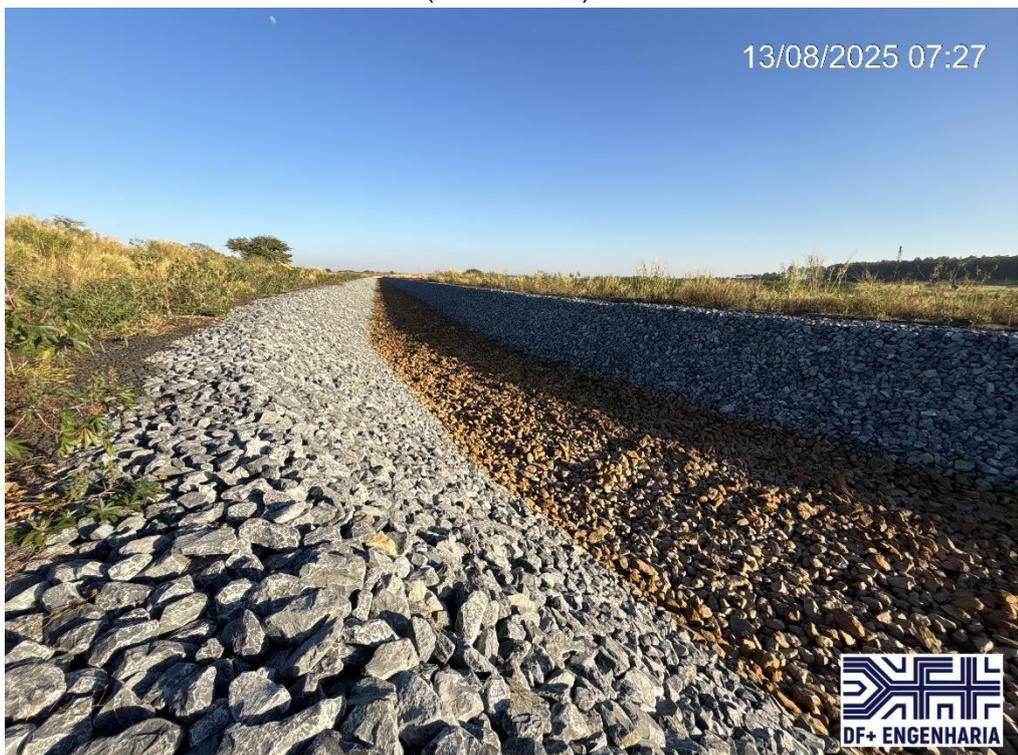
Figura 8.36 – Vista para jusante do canal periférico, entre as estacas 50 e 100 (13/08/2025).
