DESCARACTERIZAÇÃO DA BARRAGEM B5	
PROJETO DETALHADO BARRAGENS DESCARACTERIZAÇÃO BARRAGEM B5 9º RELATÓRIO TRIMESTRAL DE OBRAS (MAR/24 – MAI/24) RELATÓRIO TÉCNICO		Nº MOSAIC -	PÁGINA 2/55
		Nº DF+ DF22-C074-1-ENG-RTE-007	REV. 0

A DF+ Engenharia desenvolveu para a MOSAIC Fertilizantes, ao final de 2019, o projeto detalhado de descaracterização da Barragem B5, que possui seu último alteamento executado pelo método de montante. O projeto teve o intuito de atender a legislação vigente da época (Resolução Nº13/2019 da ANM), que estabelecia que barragens com alteamentos a montante devem ser descaracterizadas.

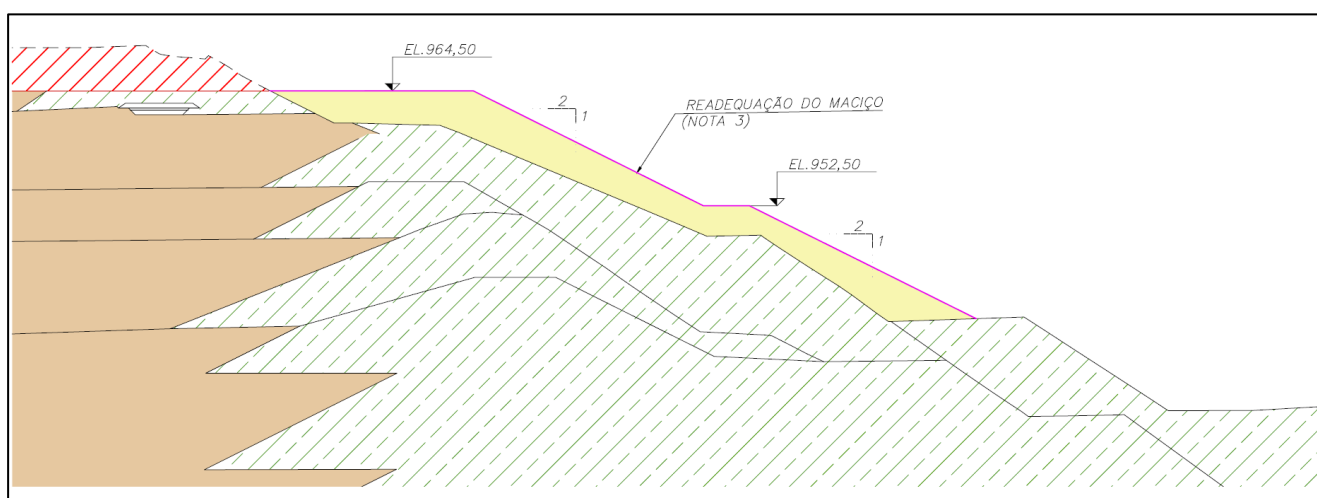
Por fim, com o intuito de tornar a Barragem B5 uma estrutura classificada como alteada por linha de centro novamente, o projeto previu a escavação do maciço até a El. 964,50 e o deslocamento do eixo para jusante com a implantação de um aterro de readequação utilizando como material o próprio rejeito underflow. Esta readequação foi prevista para ser iniciada na Berma intermediária da El 940,0 m até a El. 964,50 m com talude de 2H:1V, prevendo uma berma de 5,00 m de largura na El. 952,50 m. A Figura 6.3 apresenta o conceito proposto.

Figura 6.3 – Detalhe da Readequação para Linha de Centro (DF19-214-1-EG-DWG-0018).

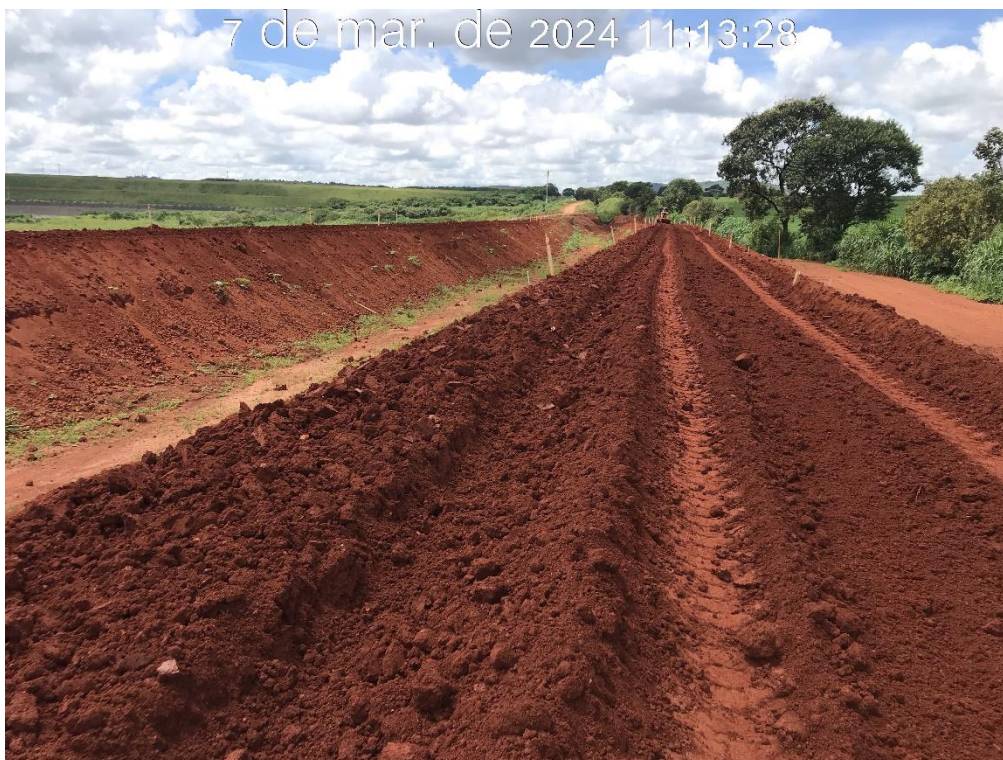
Figura 7.2 – Aplicação de material argiloso na camada de aterro do canal periférico, entre as estacas 22 e 43 (07/03/2024).

No trimestre representado neste relatório, foi finalizada a aplicação de material argiloso nas camadas de aterro entre as estacas 22 e 43. Este serviço está representado entre a Figura 7.2 e a Figura 7.6.

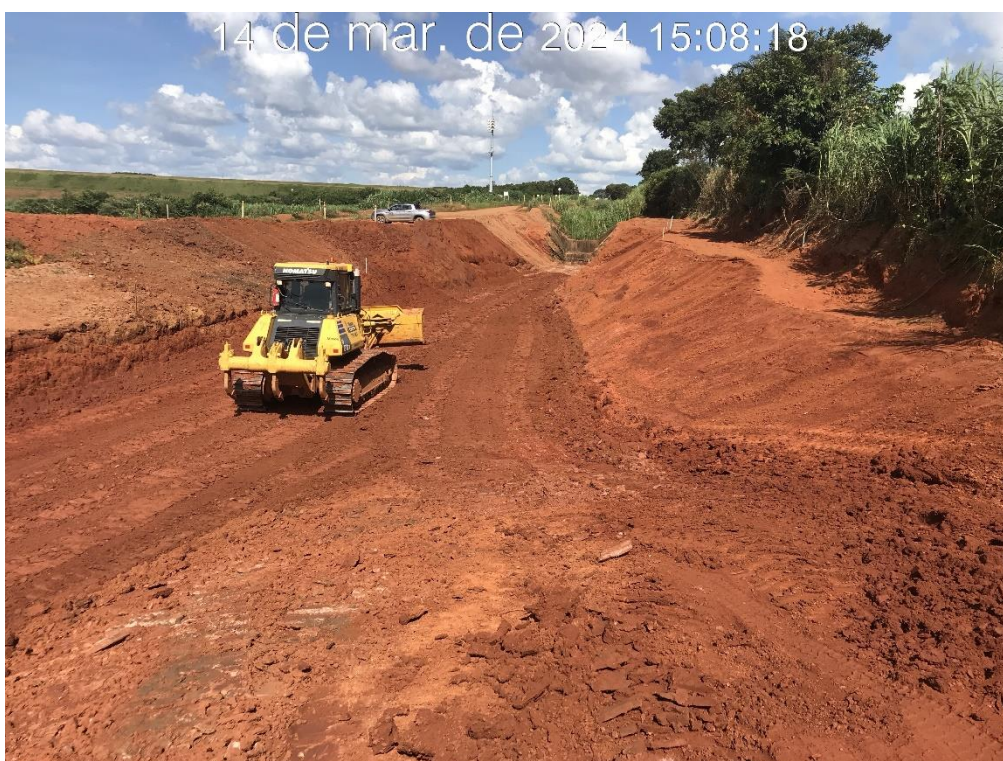
Figura 7.3 – Escavação na transição entre o canal existente e o canal periférico, na região da estaca 22 com vista para montante (14/03/2024).

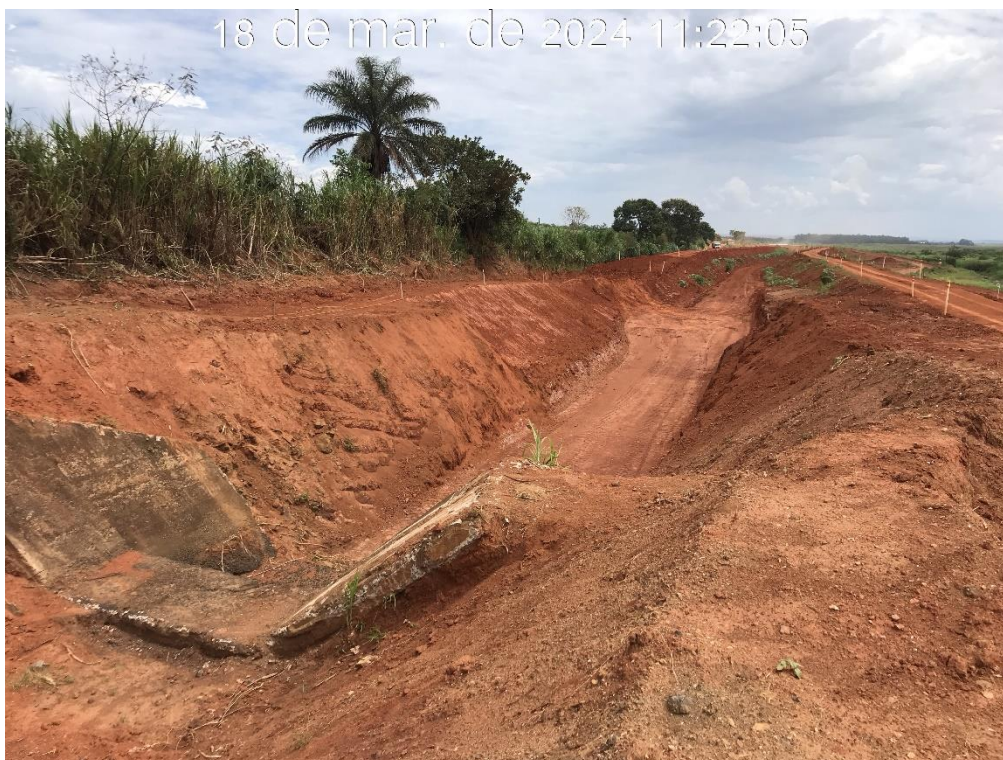
Figura 7.4 – Escavação na transição entre o canal existente e o canal periférico, na região da estaca 22 com vista para jusante (18/03/2024).

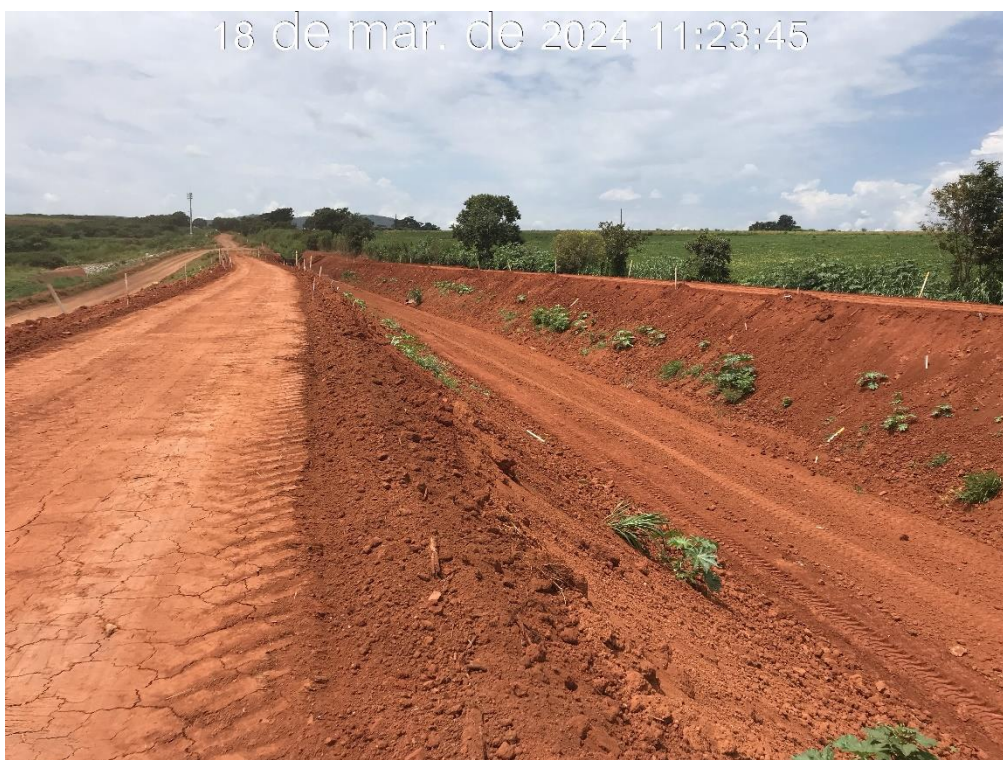
Figura 7.5 – Vista para montante do canal periférico, entre a estaca 22 e 43 após término do aterro (18/03/2024).

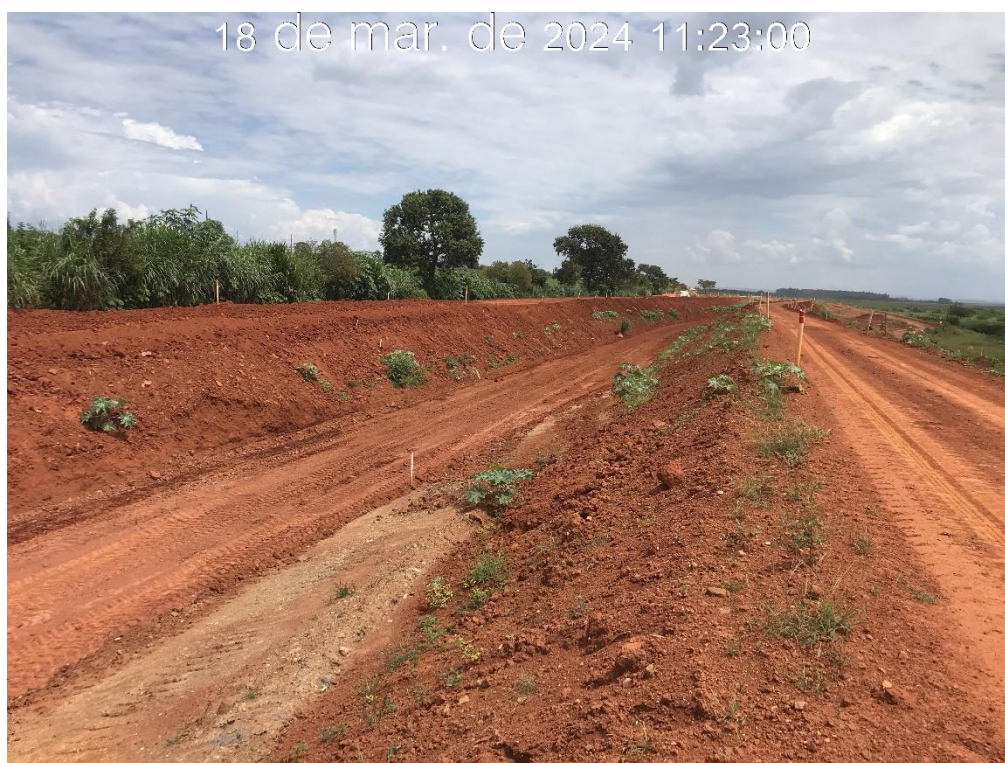
Figura 7.6 – Vista para jusante do canal periférico, entre a estaca 22 e 43 após término do aterro (18/03/2024).

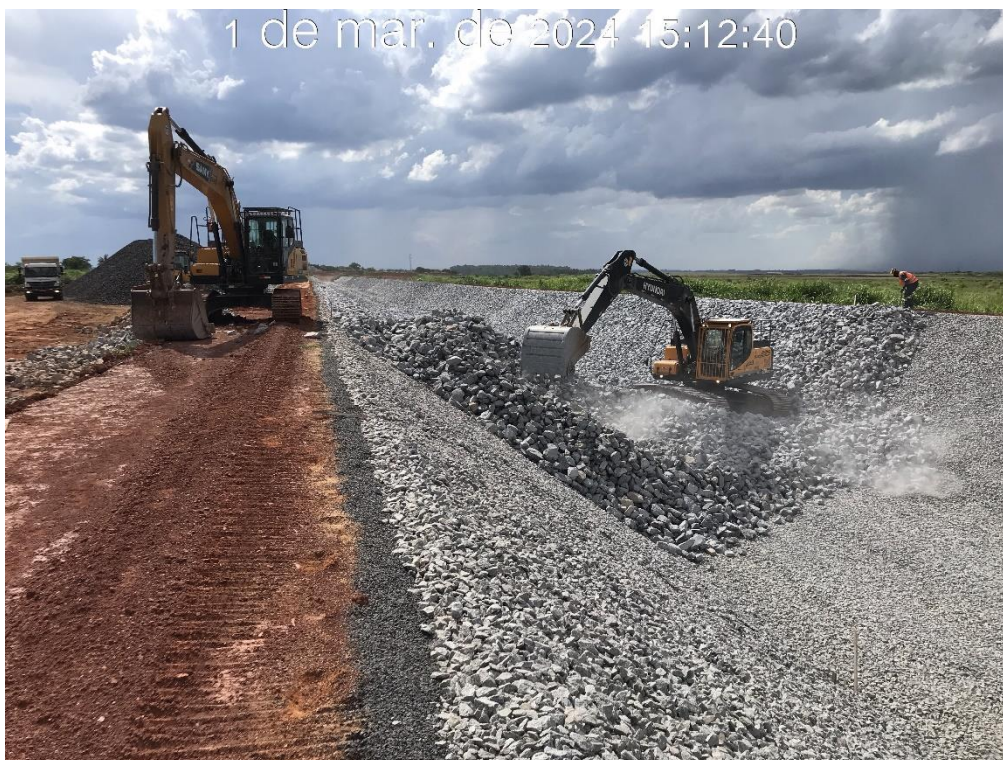
Figura 7.8 – Aplicação da camada de proteção (enrocamento), na região da estaca 70 do canal periférico, com vista para jusante (01/03/2024).

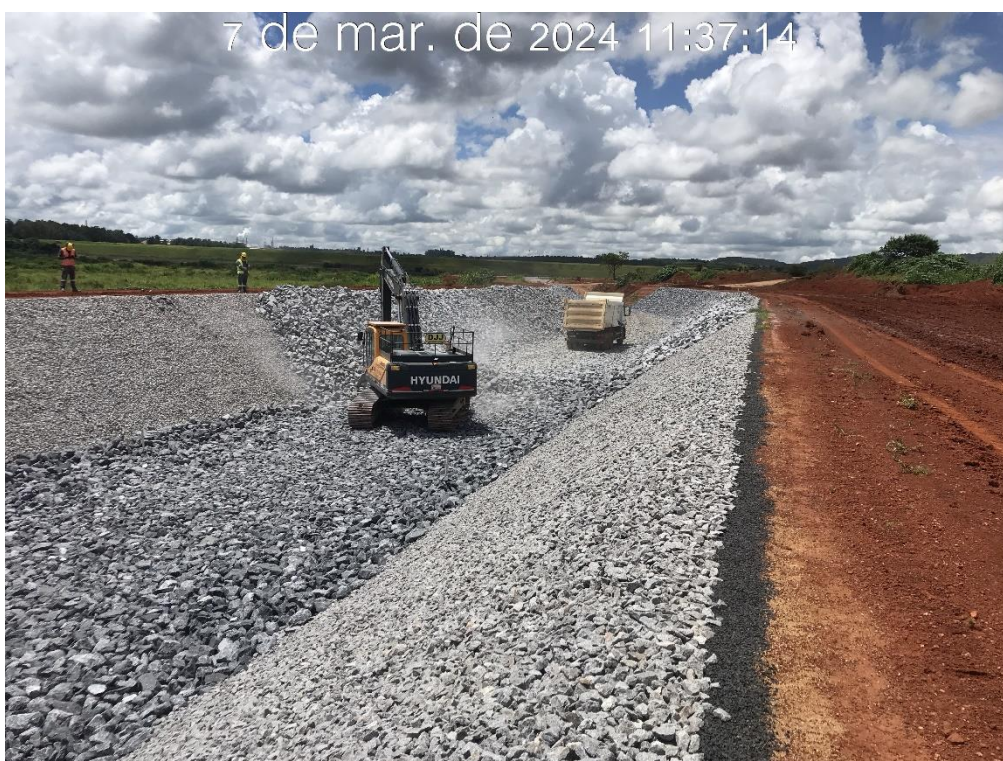
Figura 7.9 – Aplicação da camada de proteção (enrocamento), na região da estaca 65 do canal periférico, com vista para montante (07/03/2024).

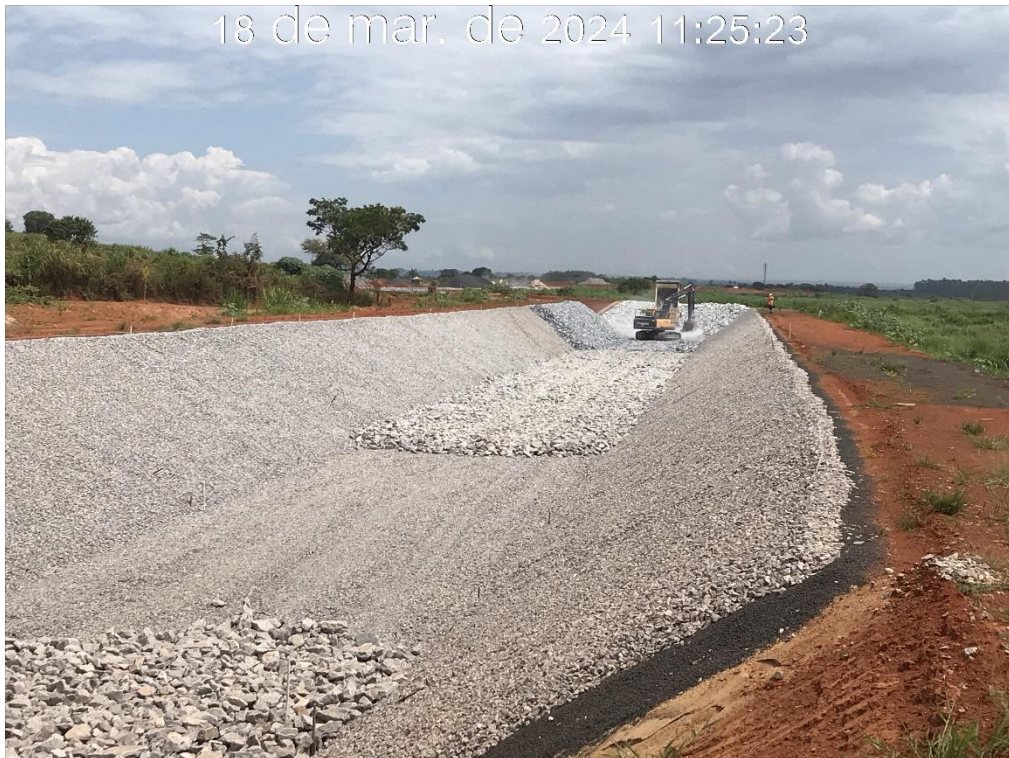
Figura 7.10 – Aplicação da camada de proteção (enrocamento), na região da estaca 49 do canal periférico, com vista para jusante (18/03/2024).

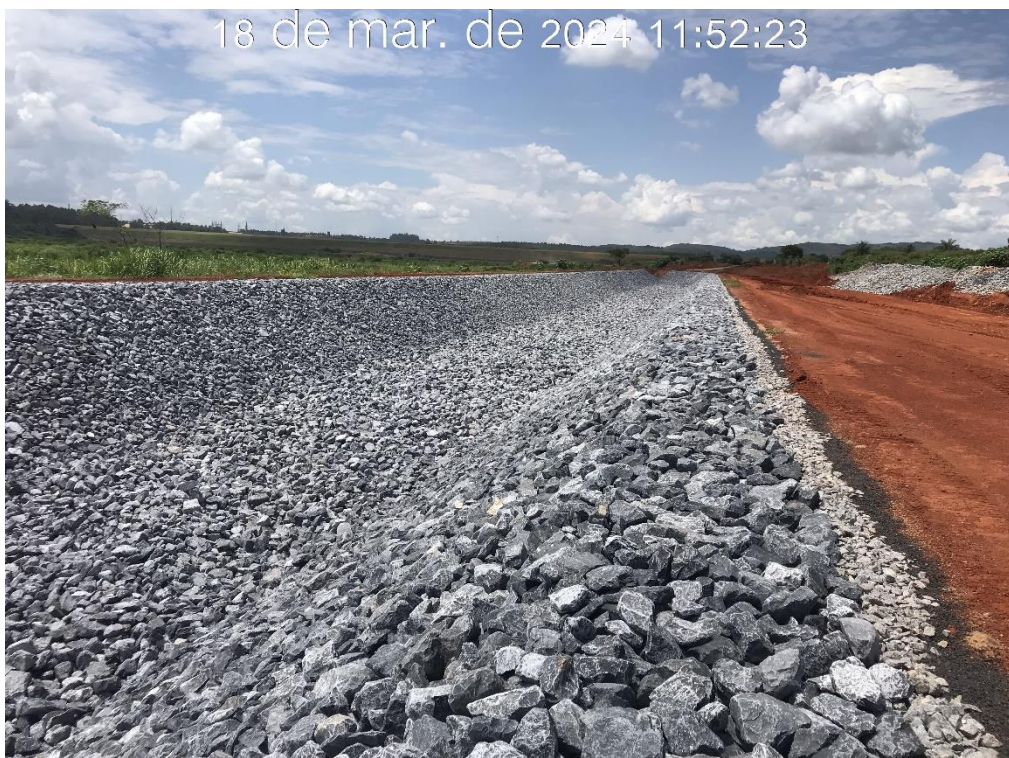
Figura 7.11 – Vista para montante do canal periférico, após o término da aplicação da camada de proteção (18/03/2024).

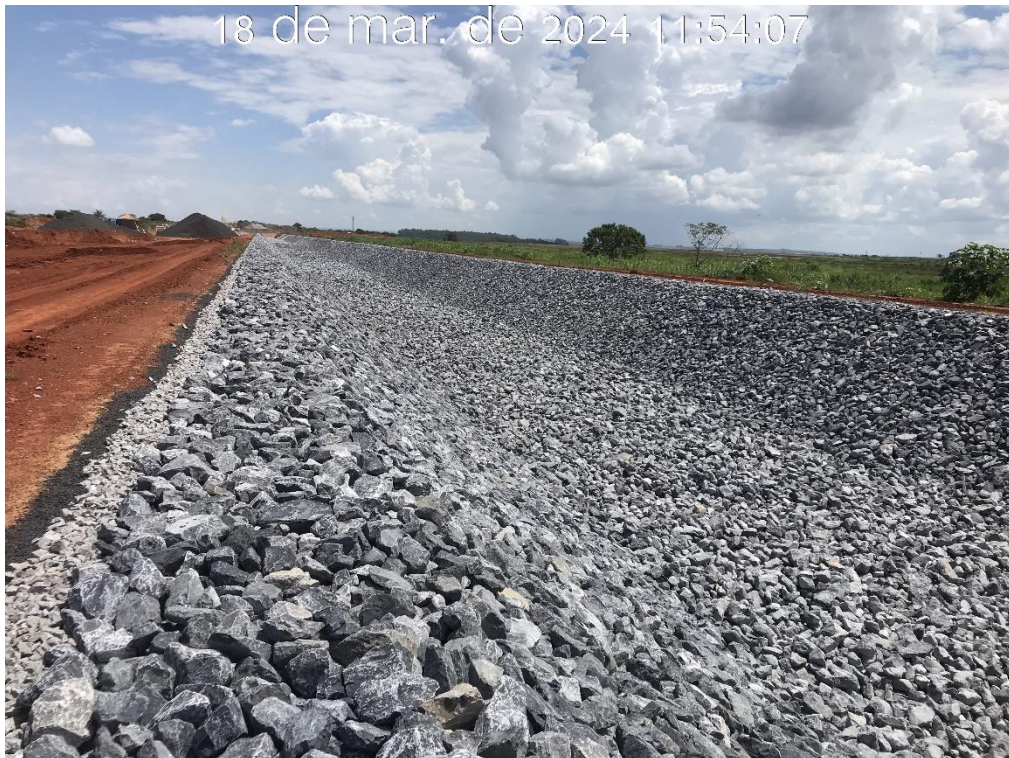
Figura 7.12 – Vista para jusante do canal periférico, após o término da aplicação da camada de proteção (18/03/2024).

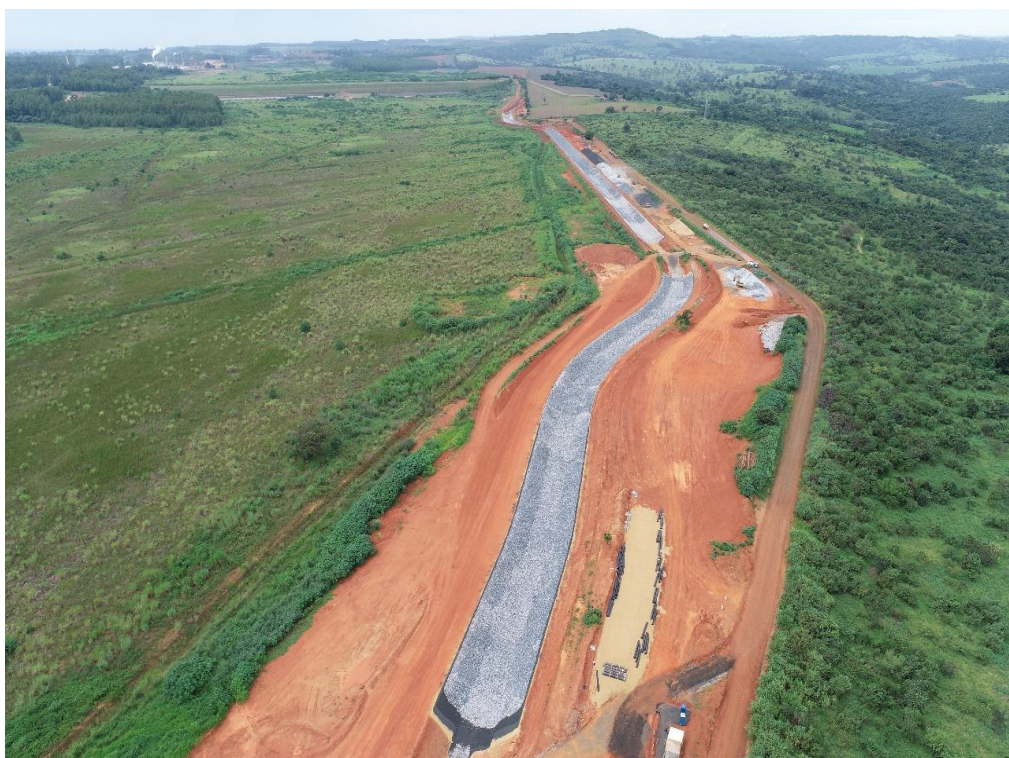
Figura 7.13 – Vista panorâmica do canal periférico, entre as estacas 22 e 130 (20/03/2024).

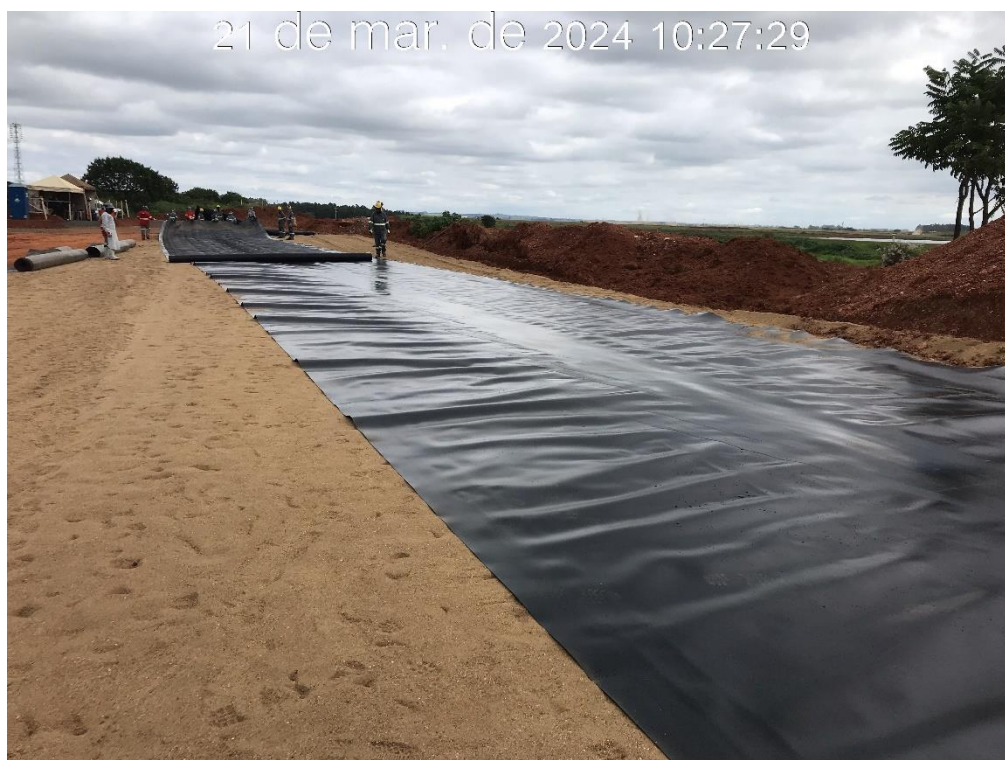
Figura 7.14 – Preparação e modulação da geomembrana, para aplicação entre as estacas 135 e 170 do canal periférico (21/03/2024).

Foi realizada a aplicação da geomembrana, da transição 1 (areia), da transição 2 (brita 0) e da transição 3 (brita 3) entre a estaca 135 e 170. Este serviço está em conformidade com os documentos nºDF19-214-1-EG-DWG-0050 e nºDF19-214-1-EG-DWG-0054 e com as curvas granulométricas supracitadas. Estes serviços estão representados entre a Figura 7.14 e a Figura 7.22.

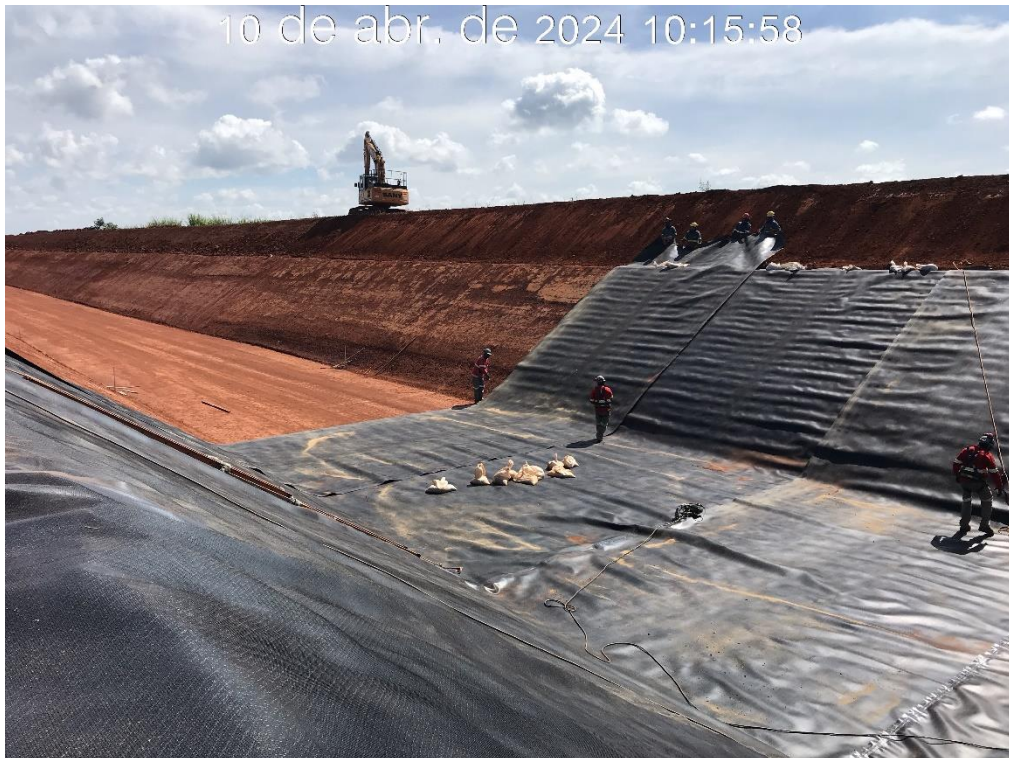
Figura 7.15 – Aplicação da geomembrana na região da estaca 150 do canal periférico (10/04/2024).

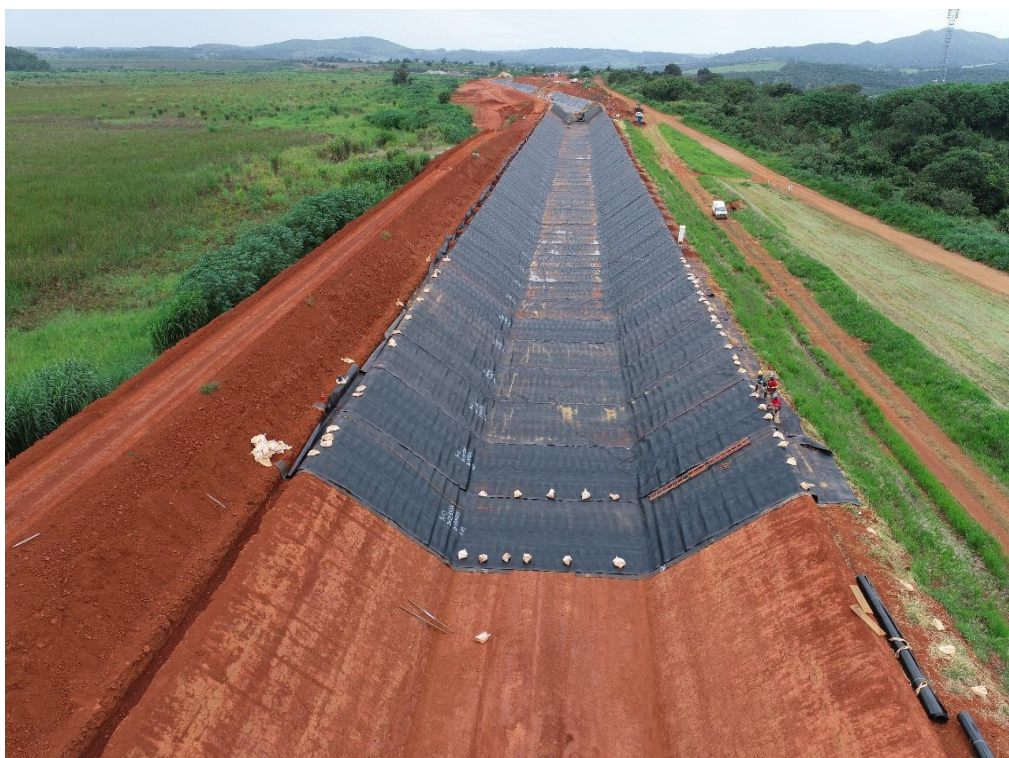
Figura 7.16 – Vista panorâmica para montante do canal periférico, com detalhe da aplicação da geomembrana entre as estacas 135 e 150 (10/04/2024).

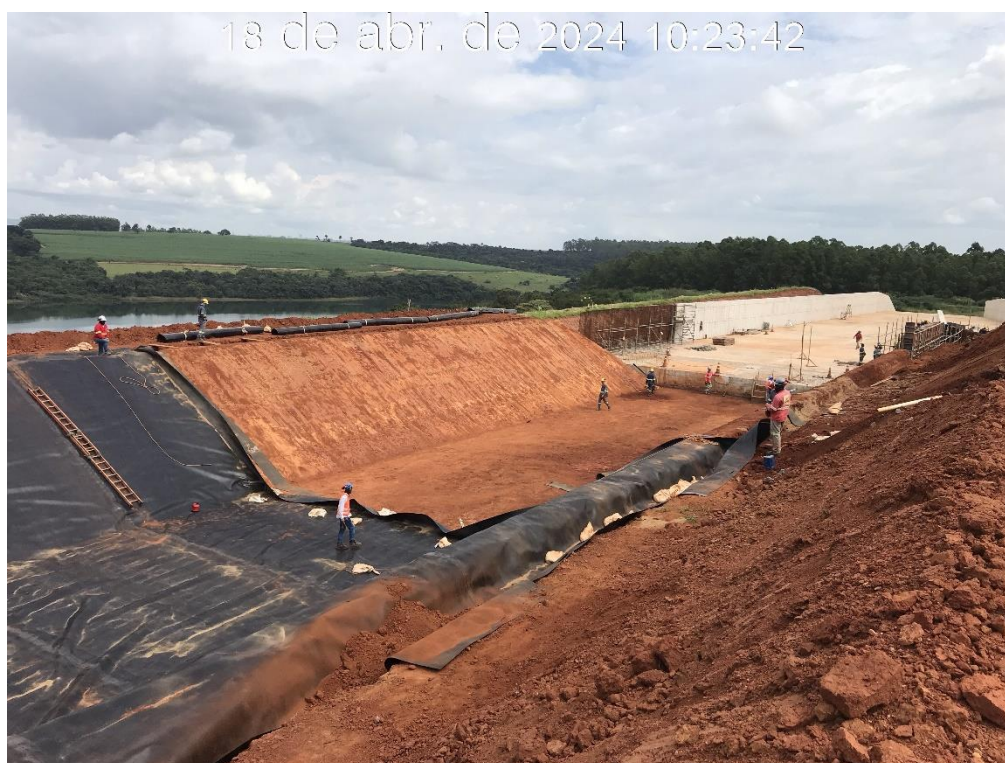
Figura 7.17 – Término da aplicação da geomembrana no canal periférico, na região da estaca 170 com vista para jusante (18/04/2024).

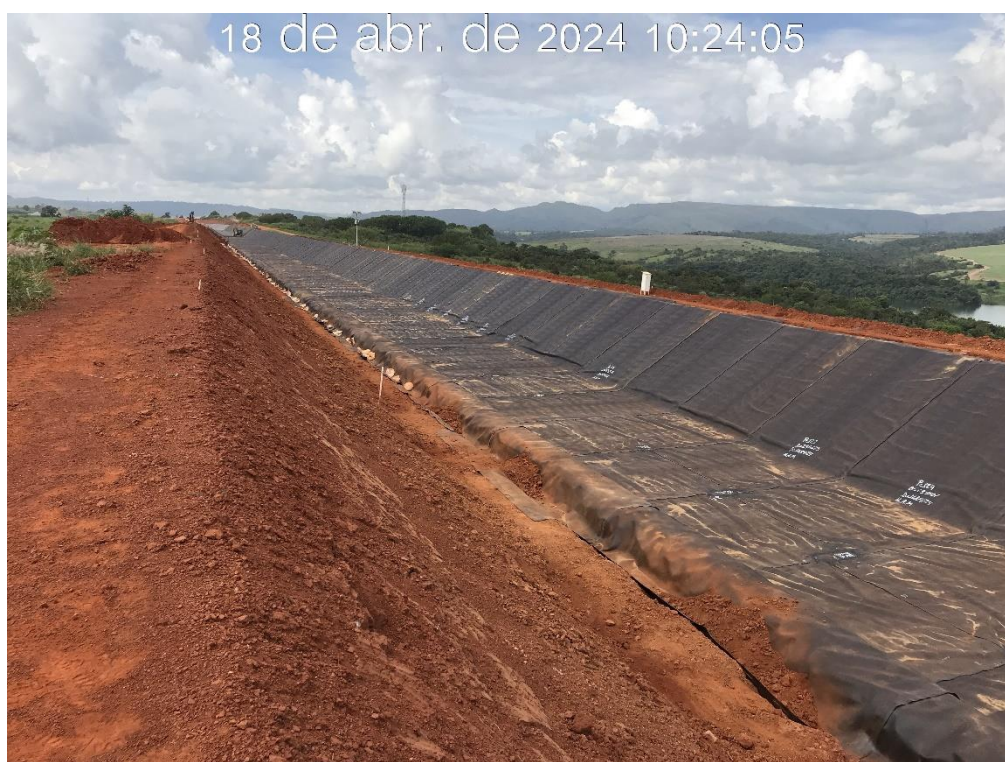
Figura 7.18 – Vista para montante do canal periférico, após término da aplicação da geomembrana (18/04/2024).

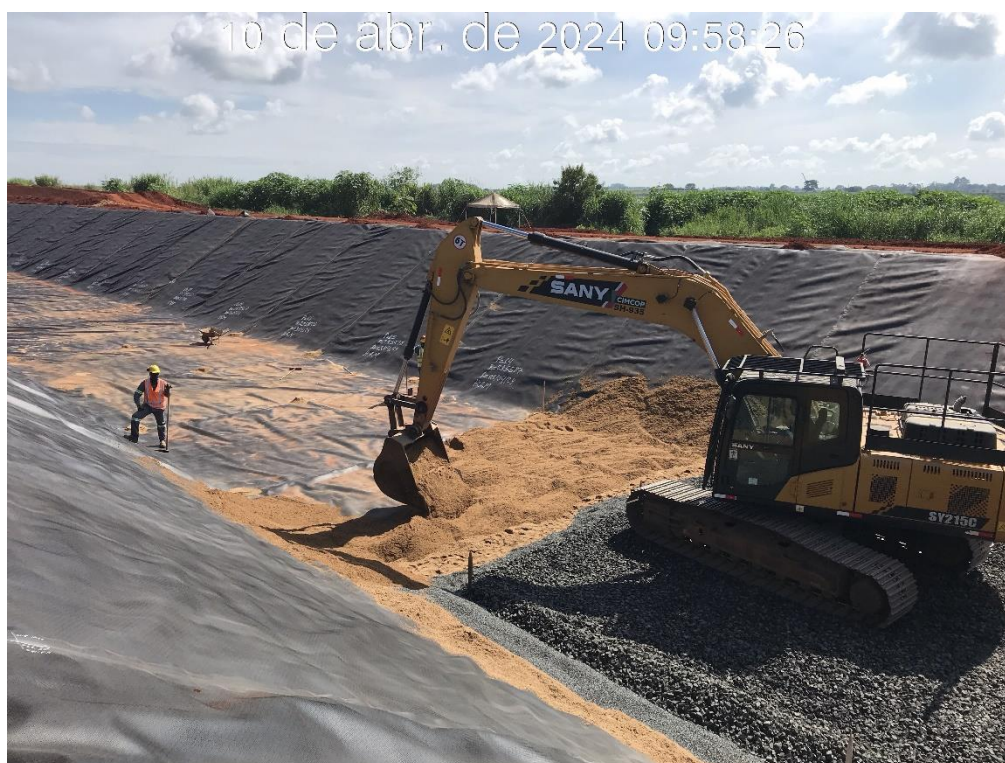
Figura 7.19 – Início da aplicação das transições 1 (areia), 2 (brita 0) e 3 (brita 3) sobre a geomembrana do canal periférico, na região da estaca 138 (10/04/2024).

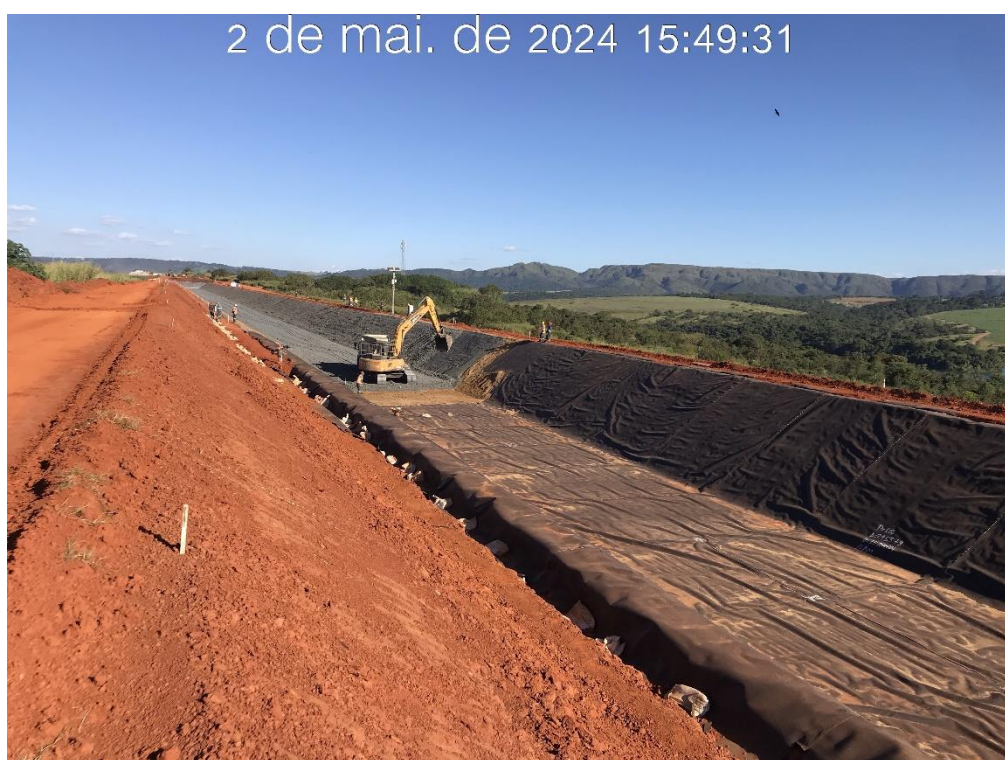
Figura 7.20 – Aplicação das transições 1 (areia), 2 (brita 0) e 3 (brita 3) sobre a geomembrana do canal periférico, com vista para montante (02/05/2024).

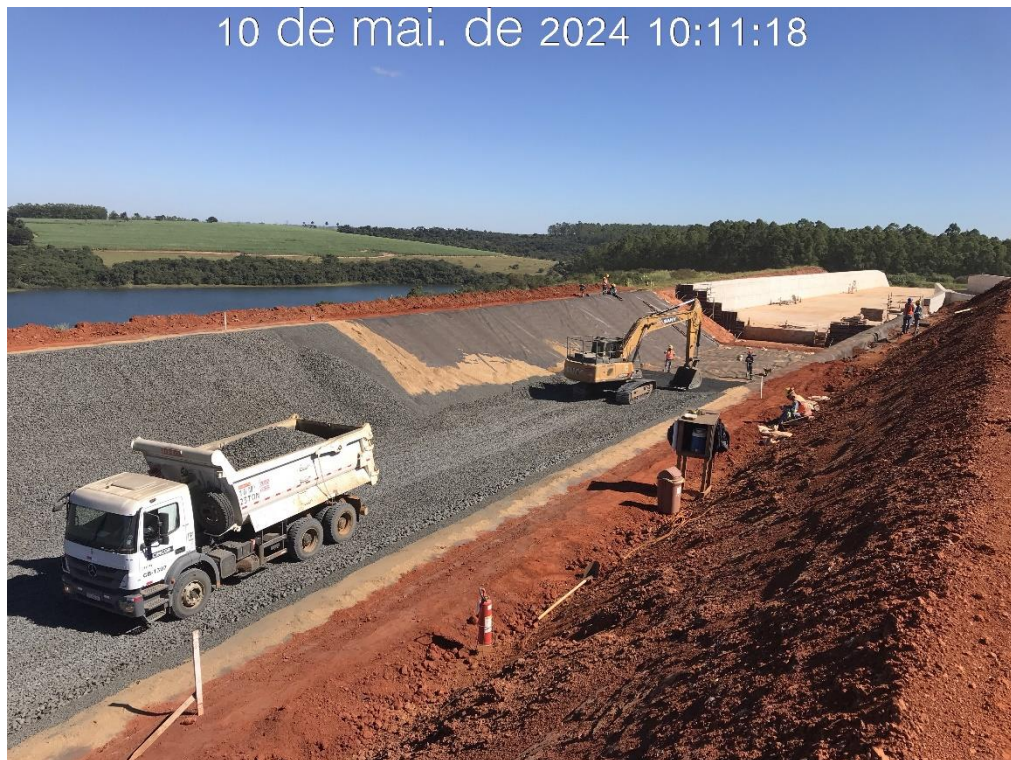
Figura 7.21 – Término da aplicação das transições 1 (areia), 2 (brita 0) e 3 (brita 3) sobre a geomembrana, com vista para jusante (10/05/2024).

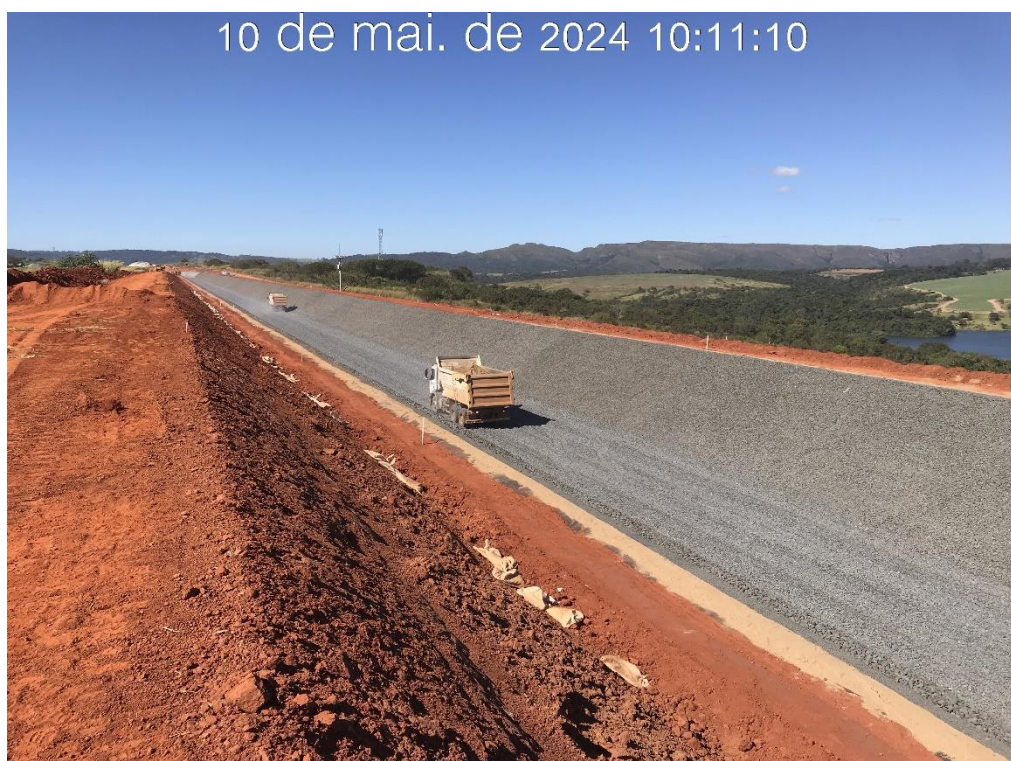
Figura 7.22 – Vista para montante do canal periférico, após o término da aplicação das transições 1 (areia), 2 (brita 0) e 3 (brita 3) entre as estacas 135 e 170 (10/05/2024).

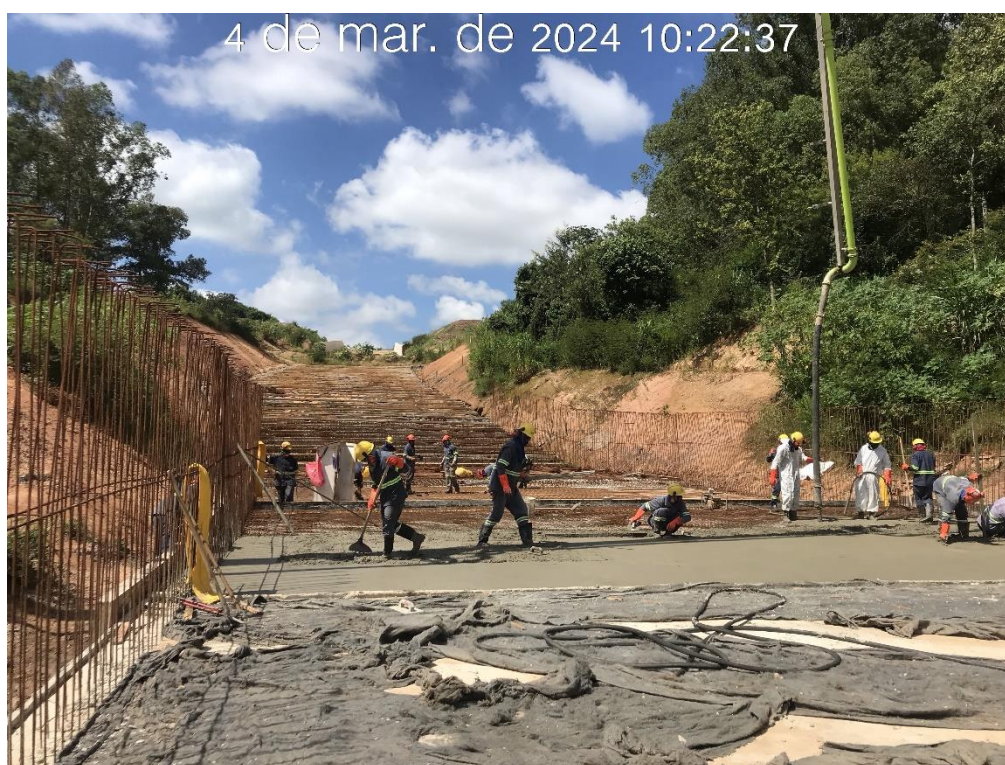
Figura 7.23 – Concretagem do piso do módulo 23 do canal rápido, com vista para montante (04/03/2024).

No período compreendido neste relatório, foi realizada a concretagem nas paredes das transições 1 e 2, dos degraus entre módulos 21 e 33, também foi iniciada a limpeza, escavação e a aplicação da camada de proteção (enrocamento) na bacia de dissipação. Estes serviços estão representados entre a Figura 7.23 e a Figura 7.35.

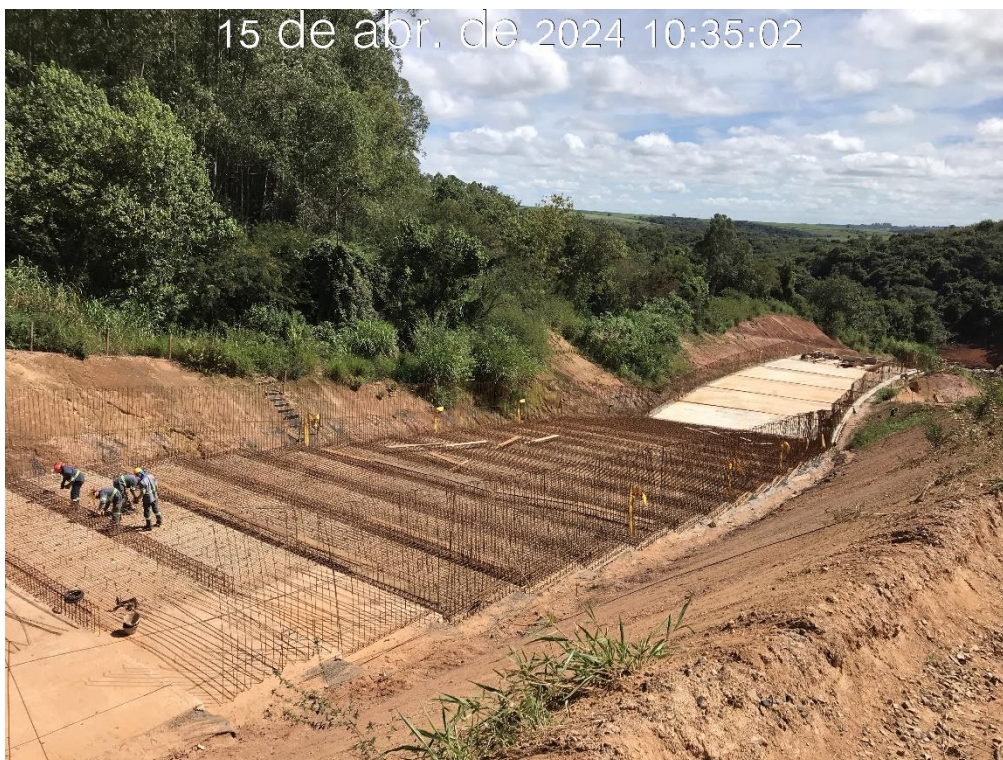
Figura 7.24 – Montagem da armação entre os módulos 26 e 30 do canal rápido, com vista para jusante (15/04/2024).

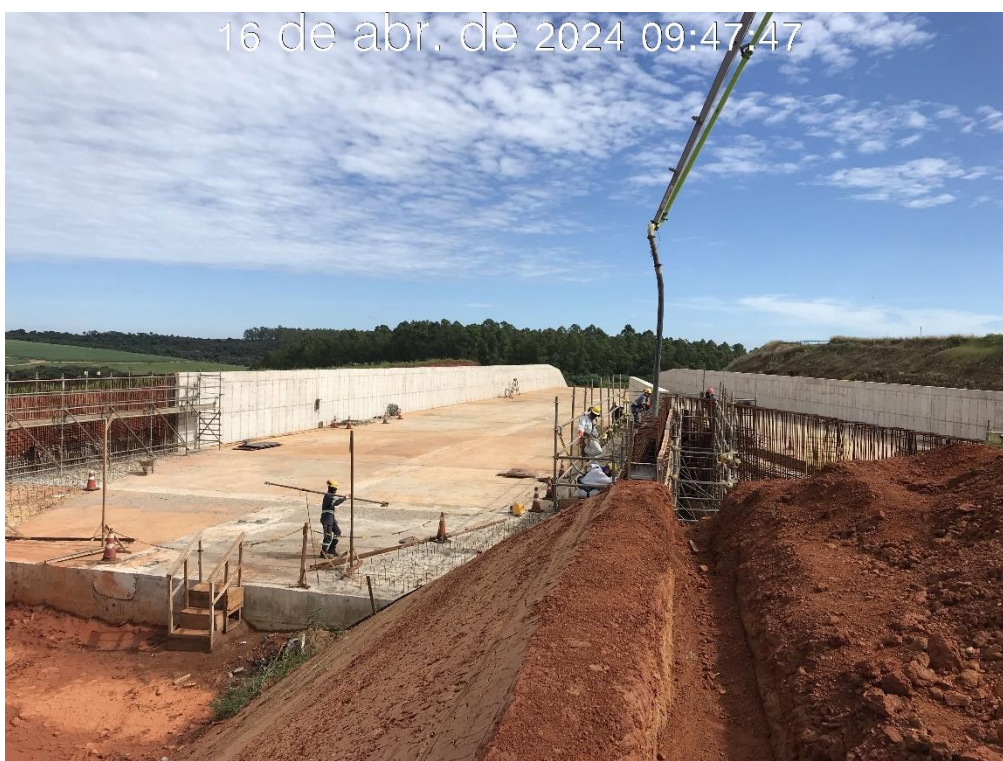
Figura 7.25 – Concretagem da parede do lado direito da transição 01 do canal rápido, com vista para jusante (16/04/2024).

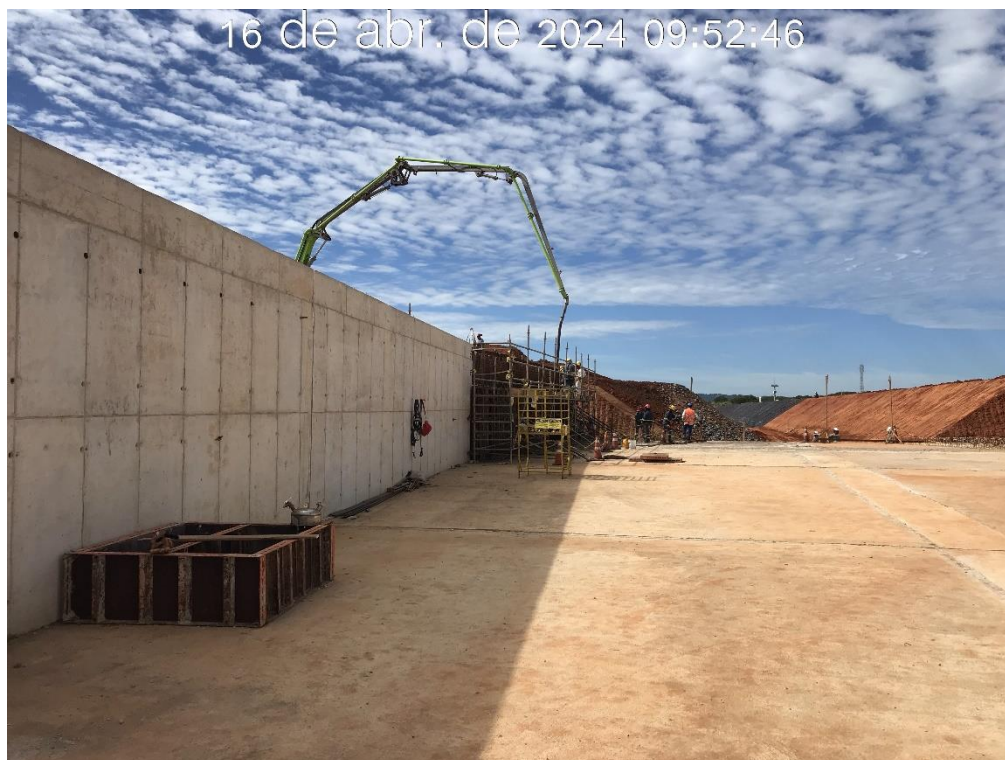
Figura 7.26 – Concretagem da parede do lado direito da transição 01 do canal rápido, com vista para montante (16/04/2024).

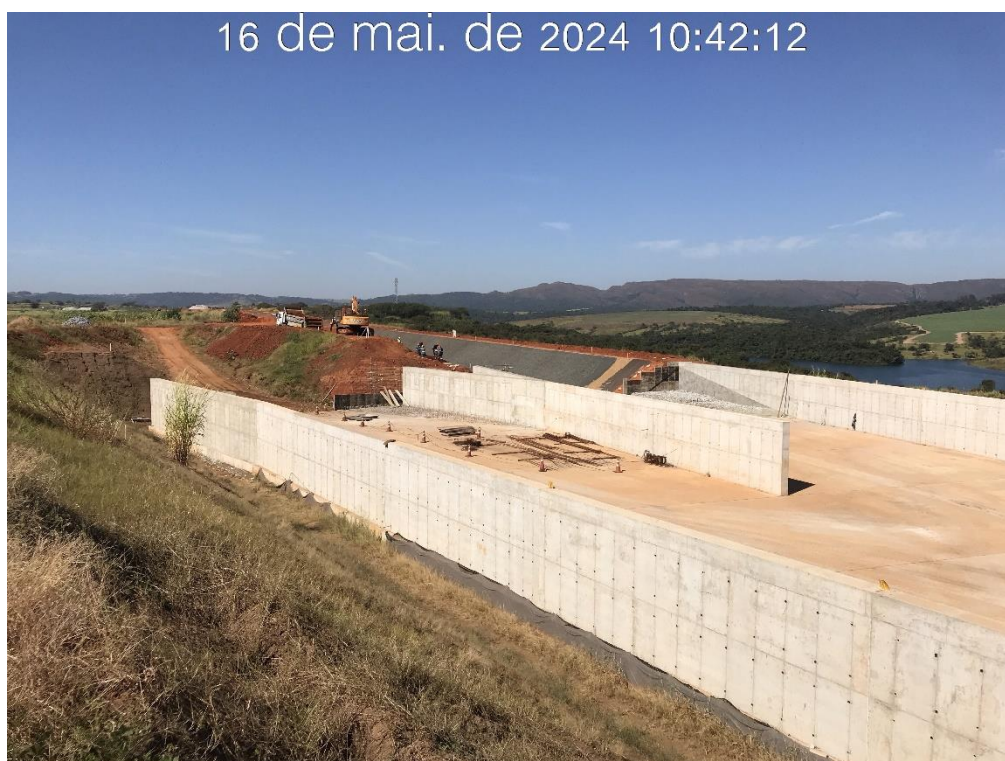
Figura 7.27 – Vista panorâmica para montante das transições 1 e 2 do canal rápido (16/05/2024).

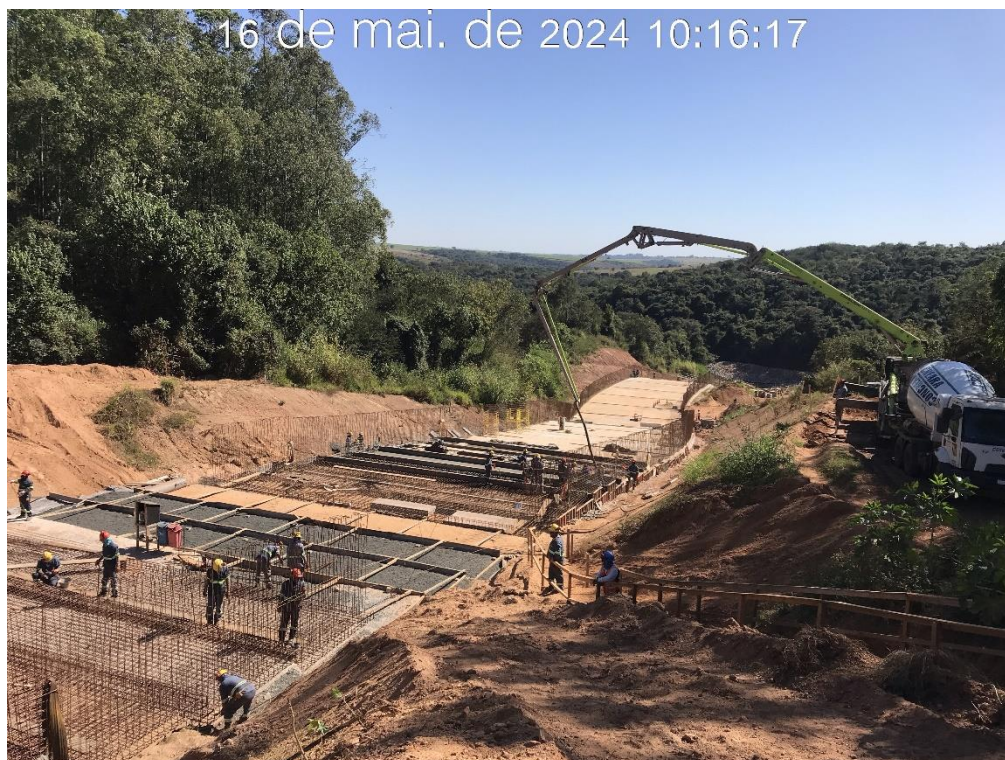
Figura 7.28 – Concretagem no piso do módulo 33 do canal rápido, com vista para jusante (16/05/2024).

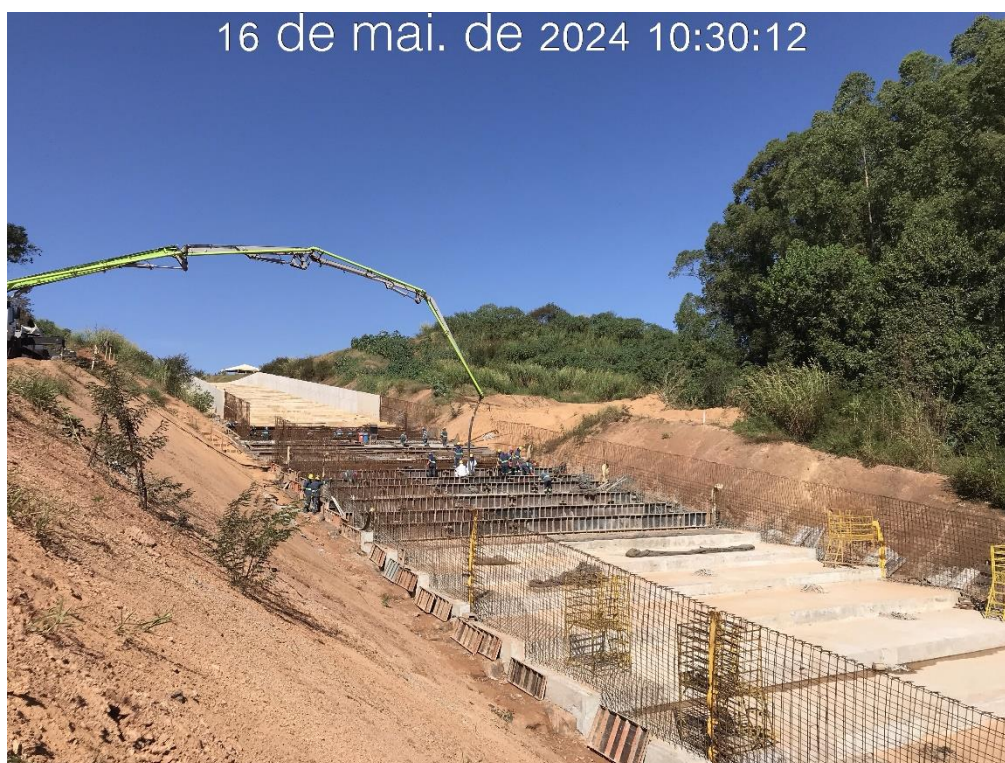
Figura 7.29 – Concretagem no piso do módulo 33 do canal rápido, com vista para montante (16/05/2024).
