DESCARACTERIZAÇÃO DA BARRAGEM B5	
PROJETO DETALHADO BARRAGENS DESCARACTERIZAÇÃO BARRAGEM B5 9º RELATÓRIO TRIMESTRAL DE OBRAS (MAR/24 – MAI/24) RELATÓRIO TÉCNICO		Nº MOSAIC -	PÁGINA 2/55
		Nº DF+ DF22-C074-1-ENG-RTE-007	REV. 0

A DF+ Engenharia desenvolveu para a MOSAIC Fertilizantes, ao final de 2019, o projeto detalhado de descaracterização da Barragem B5, que possui seu último alteamento executado pelo método de montante. O projeto teve o intuito de atender a legislação vigente da época (Resolução Nº13/2019 da ANM), que estabelecia que barragens com alteamentos a montante devem ser descaracterizadas.

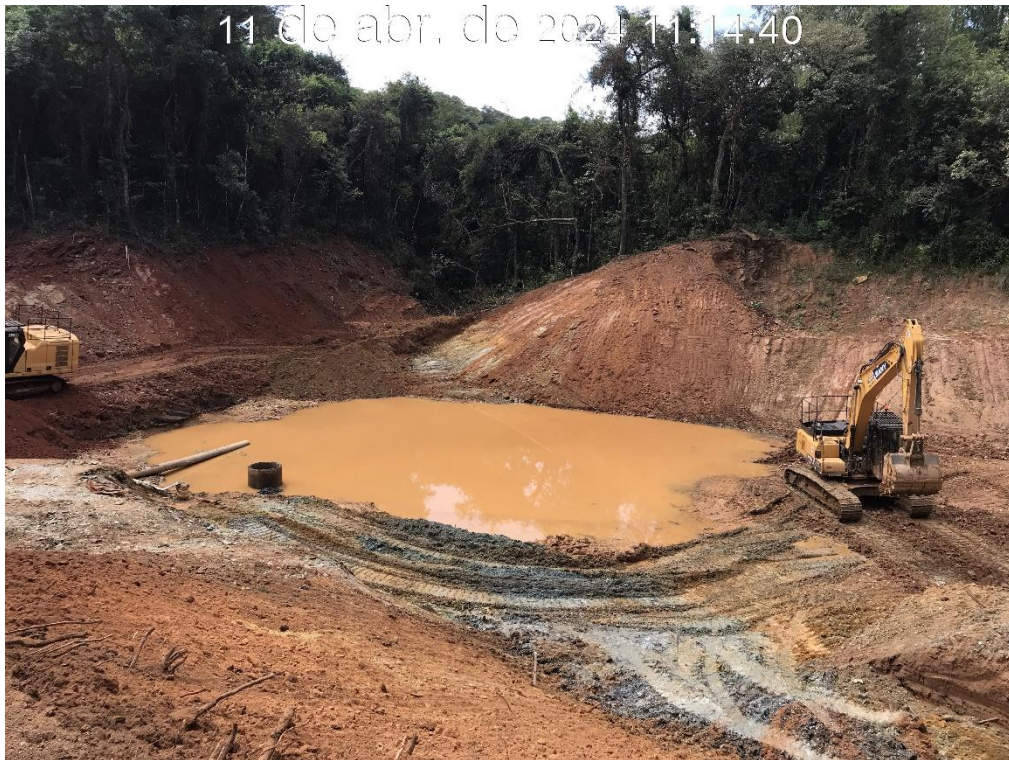
Figura 7.30 – Escavação da bacia de dissipação do canal rápido (11/04/2024).

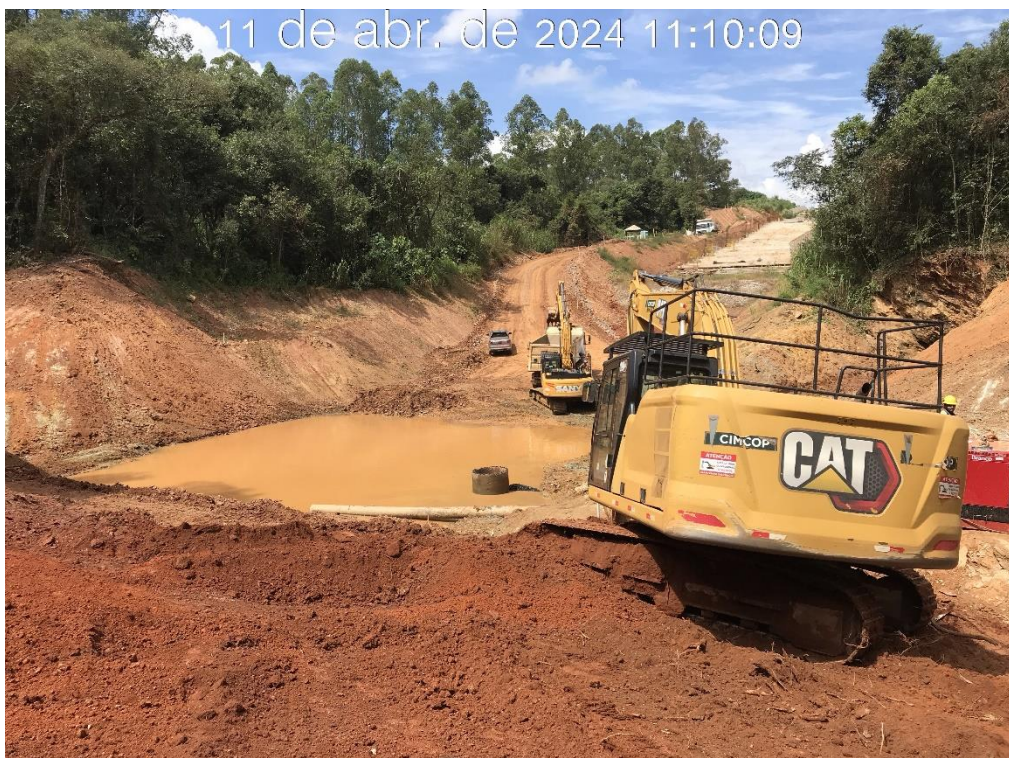
Figura 7.31 – Escavação da bacia de dissipação do canal rápido, com vista para montante (11/04/2024).

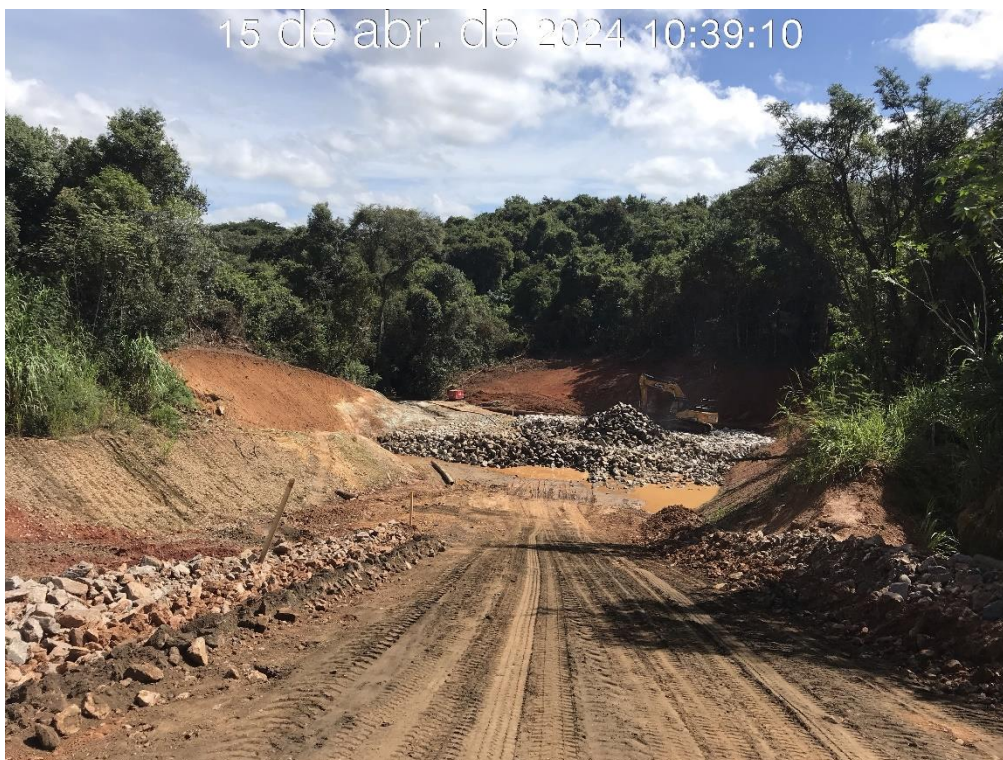
Figura 7.32 – Aplicação da camada de proteção (enrocamento) na bacia de dissipação do canal rápido (15/04/2024).

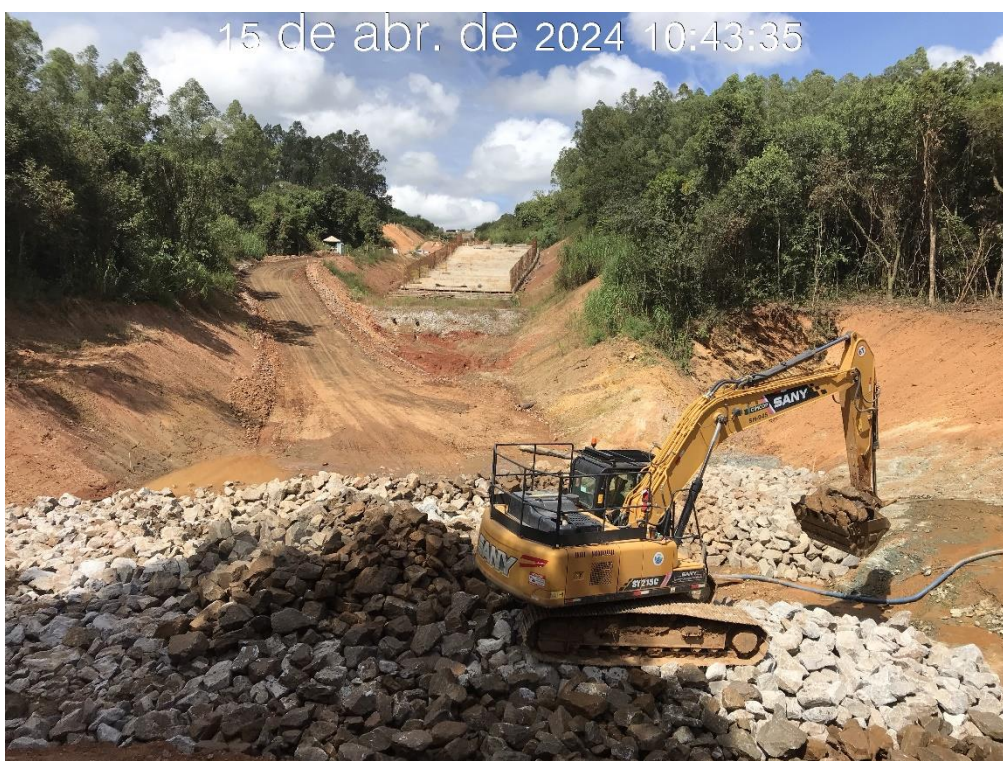
Figura 7.33 – Aplicação da camada de proteção (enrocamento) na bacia de dissipação do canal rápido, com vista para montante (15/04/2024).

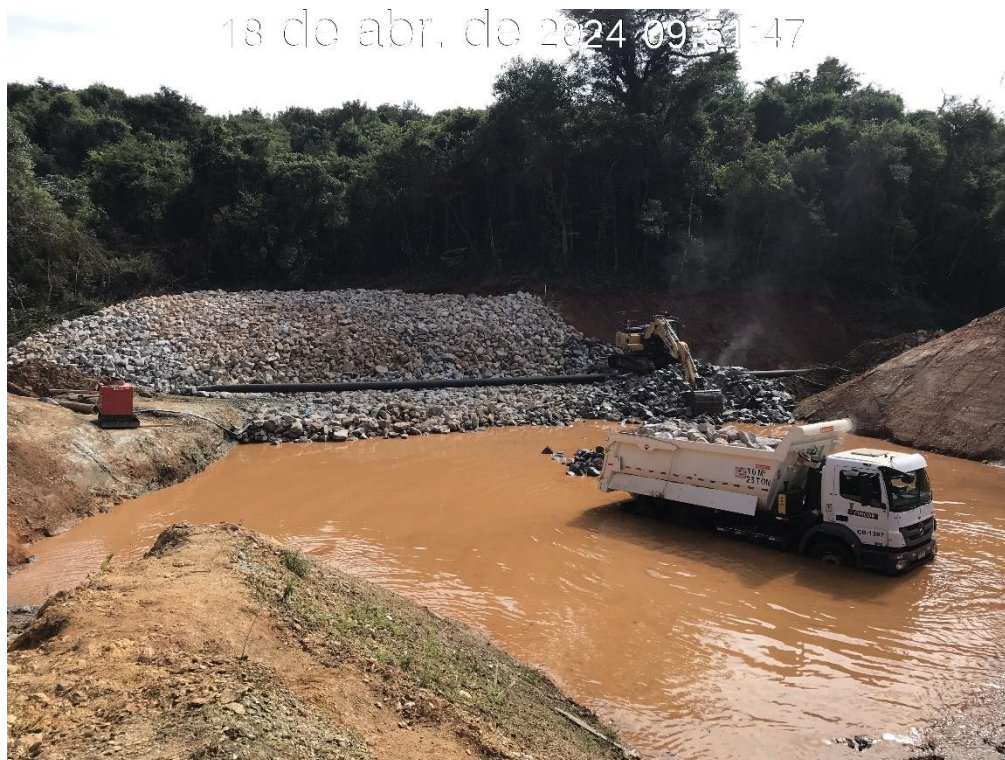
Figura 7.34 – Aplicação da camada de proteção (enrocamento) na bacia de dissipação do canal rápido, com vista para jusante (18/04/2024).

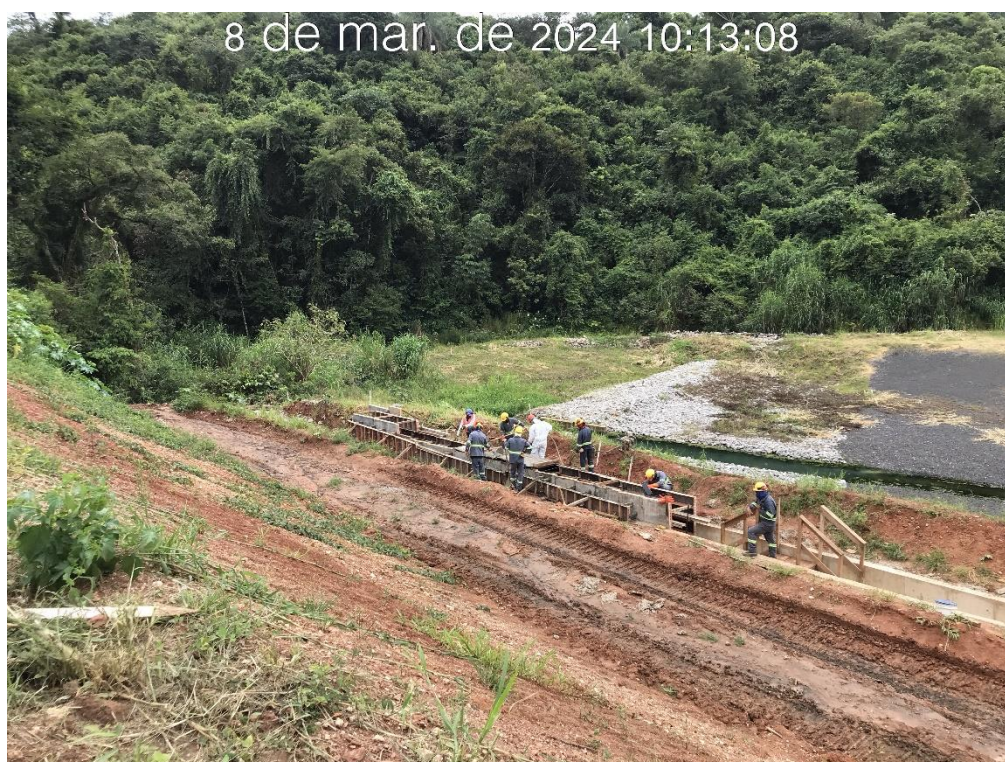
Figura 7.36 – Concretagem do módulo 31 do canal de drenagem superficial da ombreira esquerda, com vista para jusante (08/03/2024).

Durante o período compreendido por esse relatório, foi finalizada a implantação dos canais de drenagem superficial das ombreiras direita e esquerda, bem como a instalação das travessias “mata-burro” nos acessos às bermas. As atividades descritas acima encontram-se apresentadas entre a Figura 7.36 e a Figura 7.48.

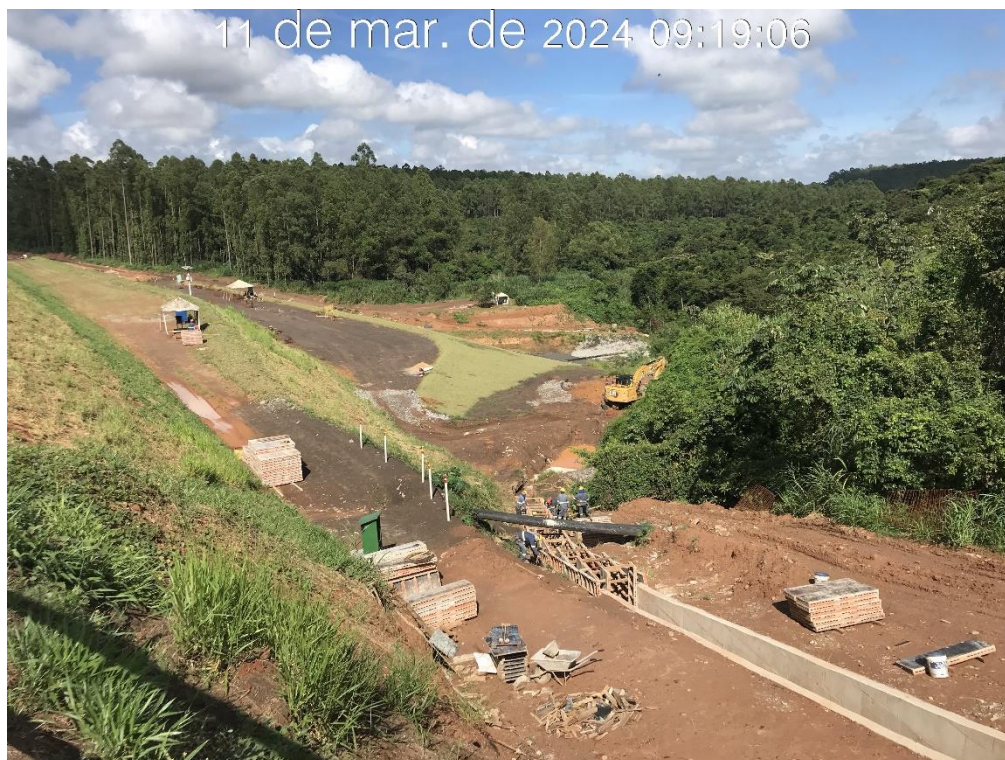
Figura 7.37 – Concretagem do módulo 10 e 11 do canal de drenagem superficial da ombreira direita, com vista para jusante (11/03/2024).

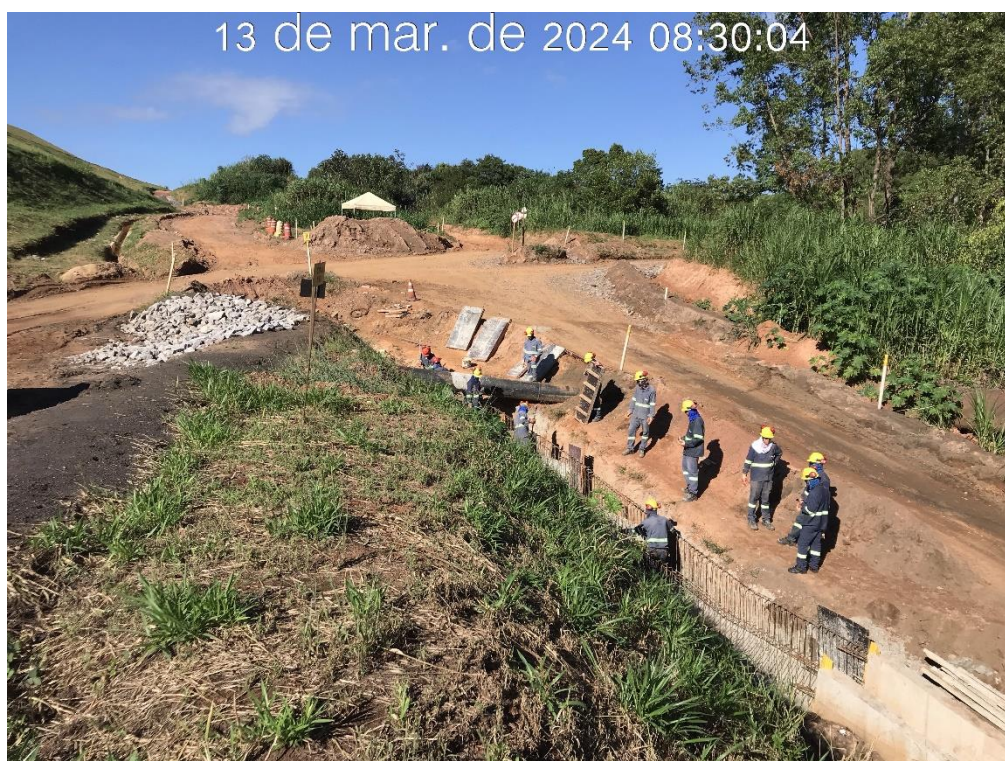
Figura 7.38 – Montagem de forma e ferragem nos módulos 09 e 10 do canal de drenagem superficial da ombreira esquerda, com vista para montante (13/03/2024).

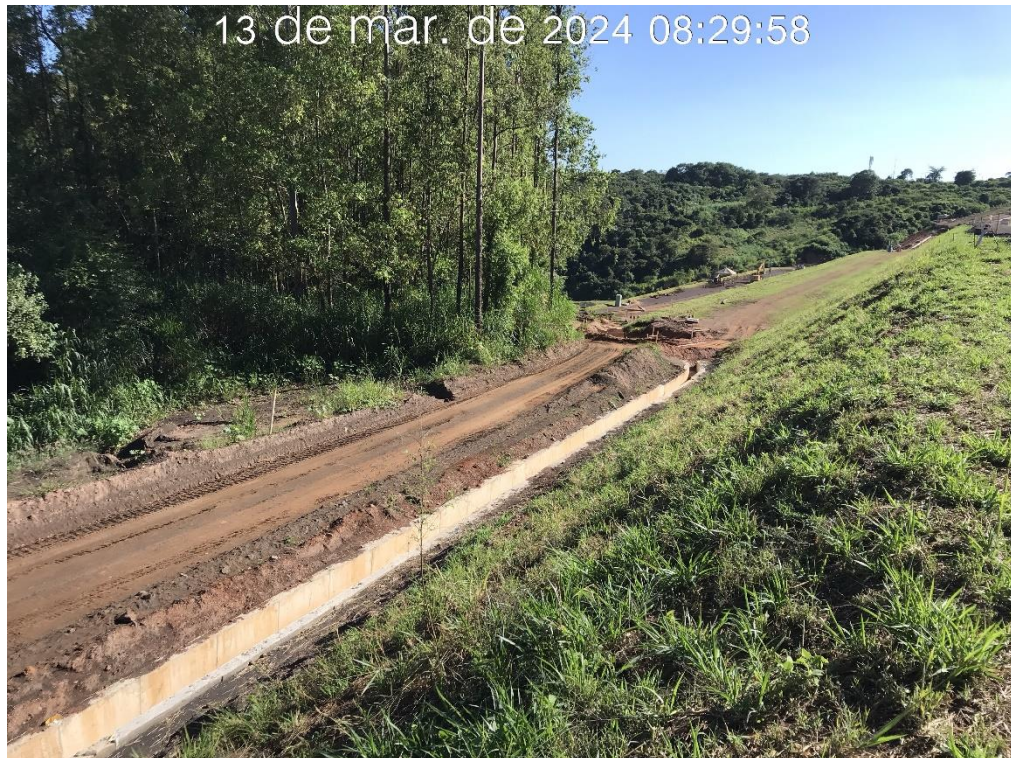
Figura 7.39 – Vista para jusante do canal de drenagem superficial da ombreira esquerda, entre os módulos 11 e 15 (13/03/2024).

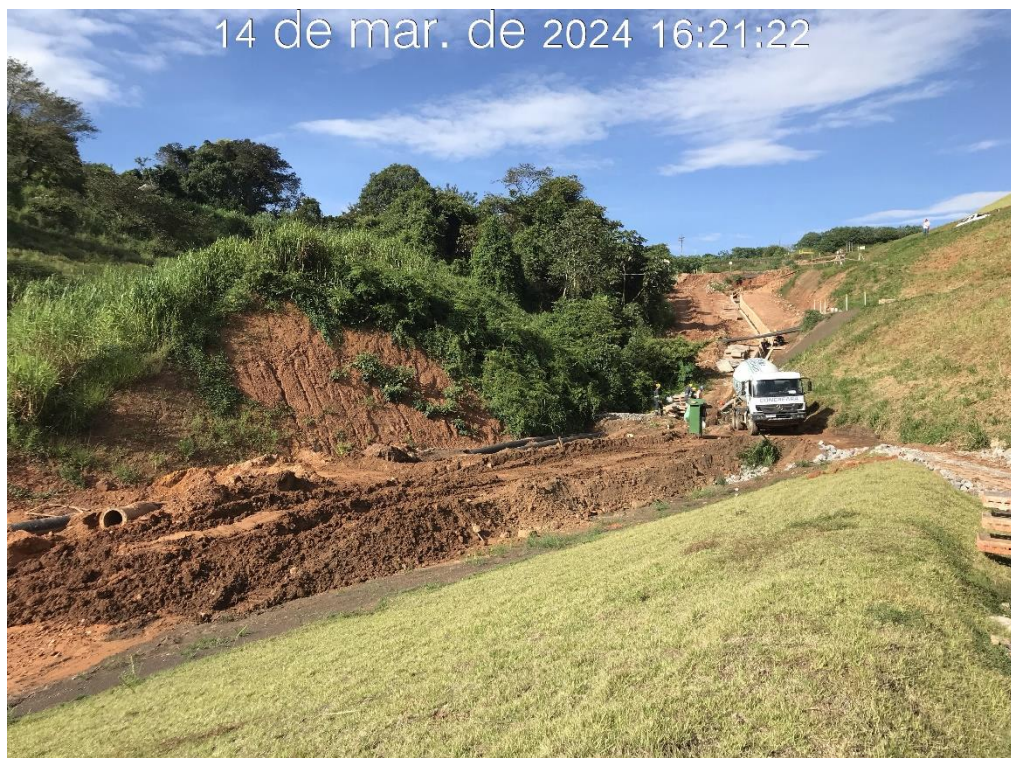
Figura 7.40 – Concretagem do módulo 11 do canal de drenagem superficial da ombreira direita, com vista para montante (14/03/2024).

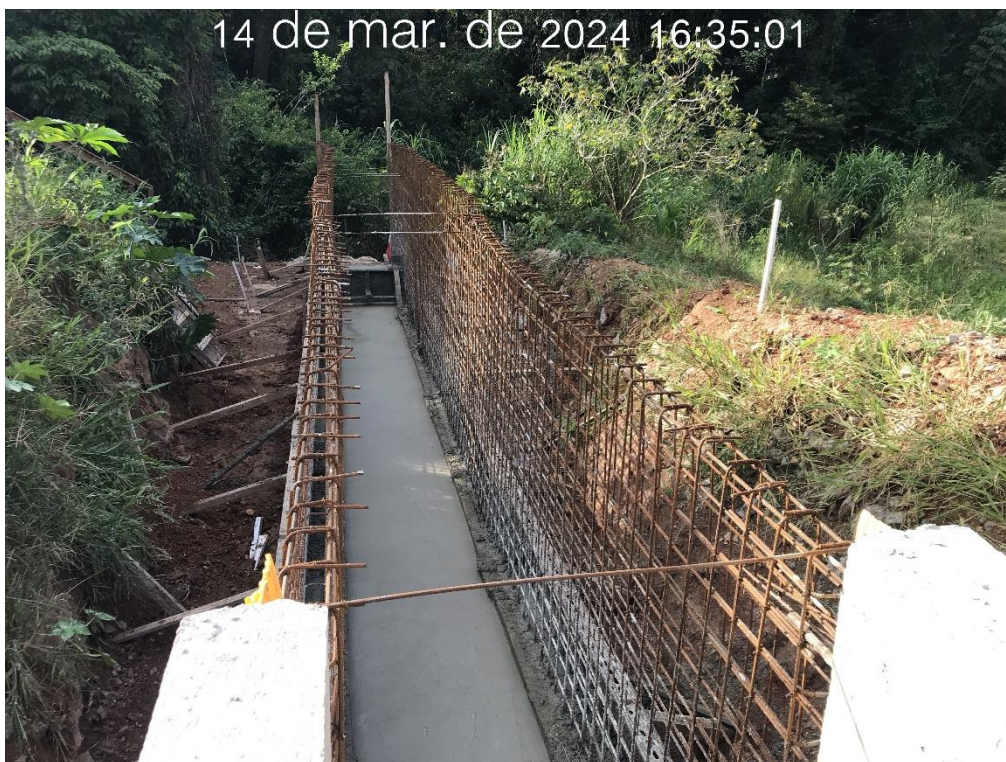
Figura 7.41 – Concretagem do piso da bacia de dissipação do canal de drenagem superficial da ombreira esquerda (14/03/2024).

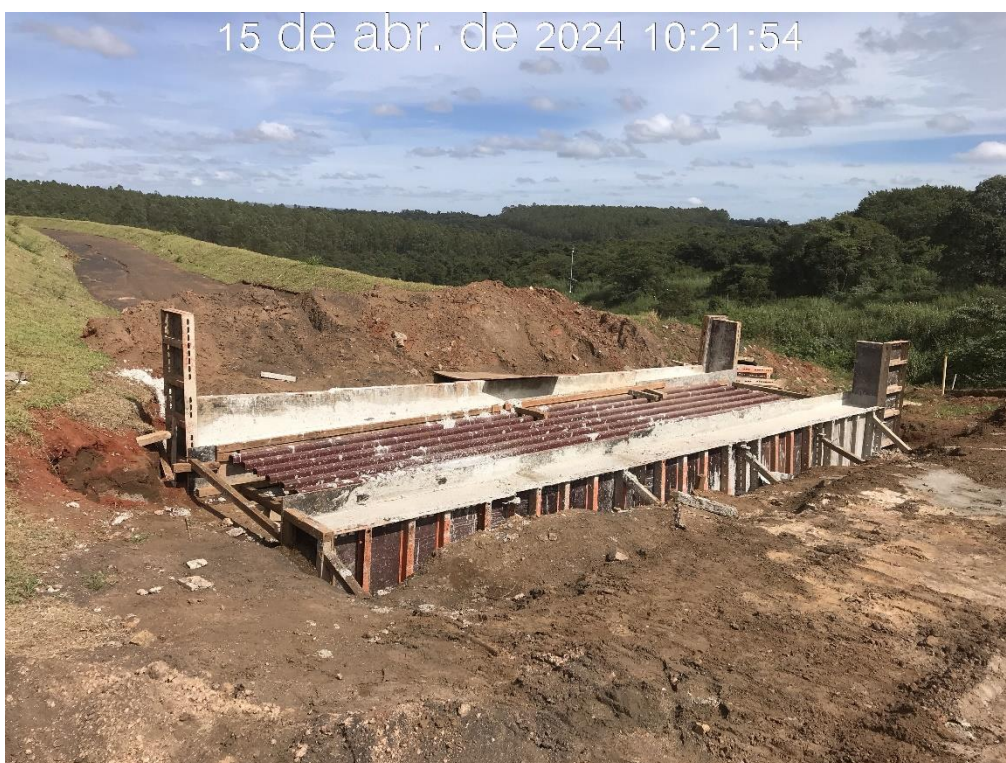
Figura 7.42 – Instalação da travessia “mata-burro” na elevação 952,50 m do canal de drenagem superficial da ombreira direita (15/04/2024).

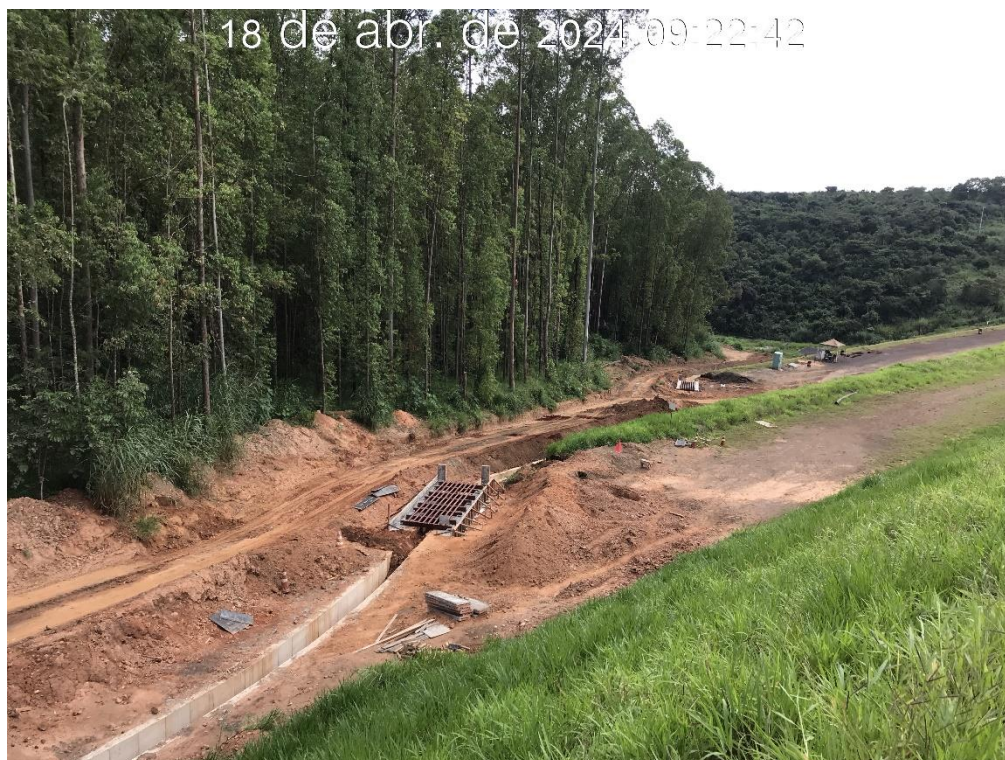
Figura 7.43 – Vista para jusante do canal de drenagem superficial da ombreira esquerda, com detalhe da Instalação das travessias “mata-burro”, nas elevações 920,00 m e 913,00 m (18/04/2024).

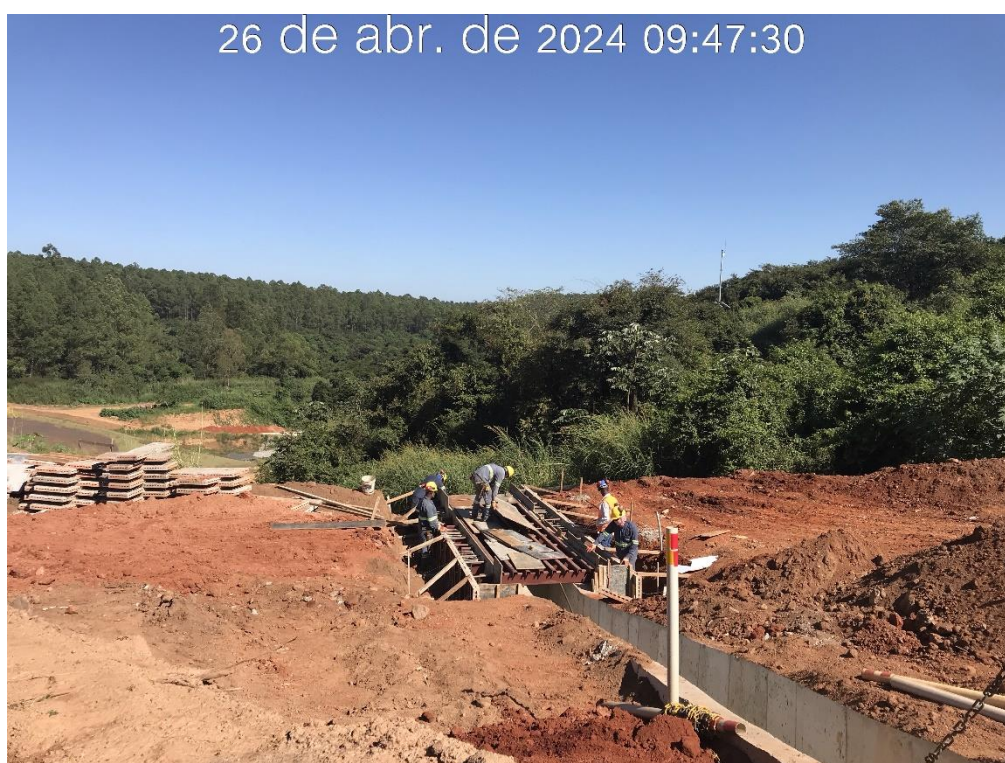
Figura 7.44 – Instalação da travessia “mata-burro” na elevação 930,00 m do canal de drenagem superficial da ombreira direita (15/04/2024).

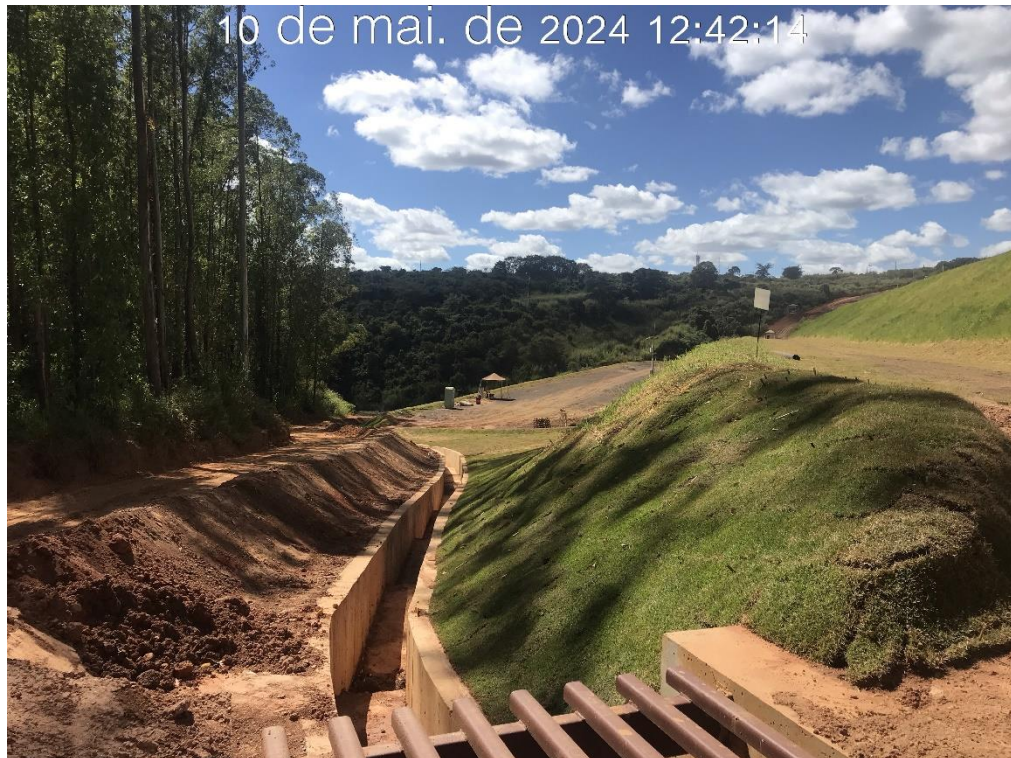
Figura 7.45 – Plantio de grama em placa, realizado nos taludes do canal de drenagem superficial da ombreira esquerda, com vista para jusante (10/05/2024).

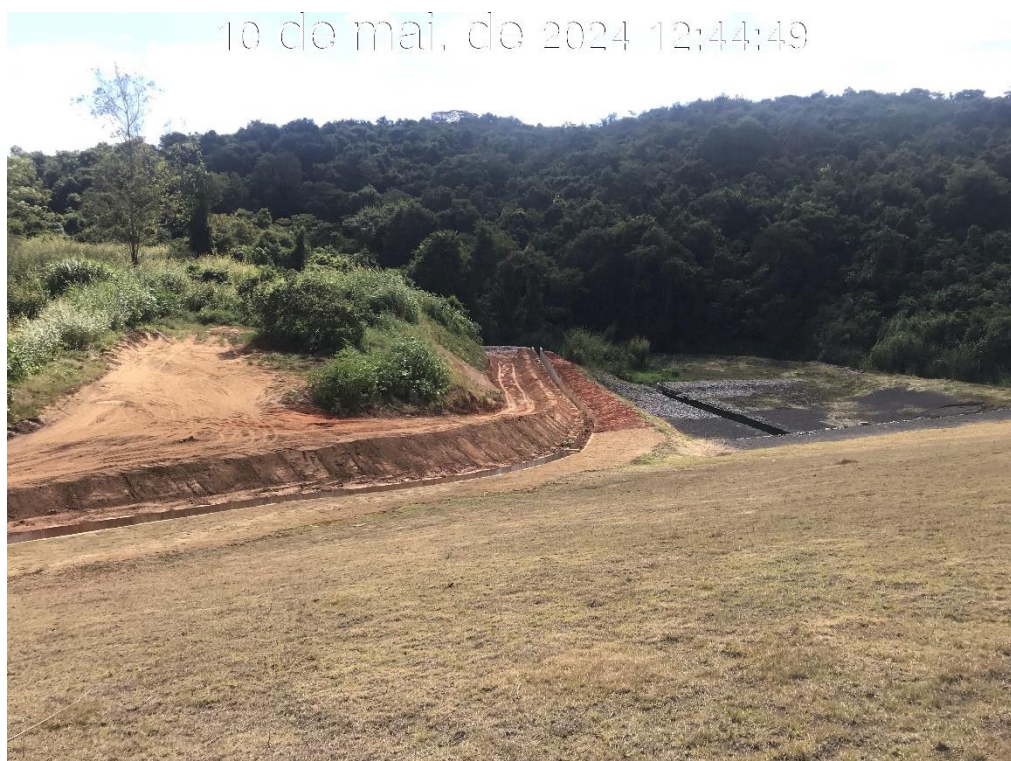
Figura 7.46 – Vista panorâmica, para jusante do canal de drenagem superficial da ombreira esquerda (10/05/2024).

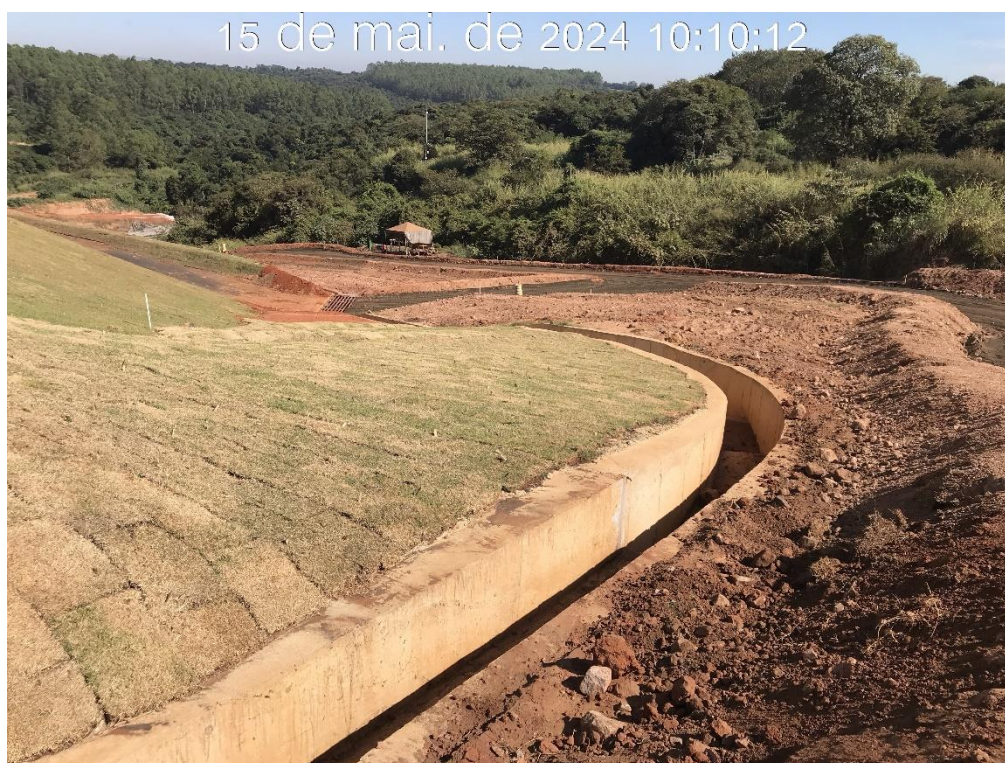
Figura 7.47 – Vista para jusante do canal de drenagem superficial da ombreira direita, com detalhe do plantio de grama em placa realizado nos taludes da lateral esquerda (15/05/2024).

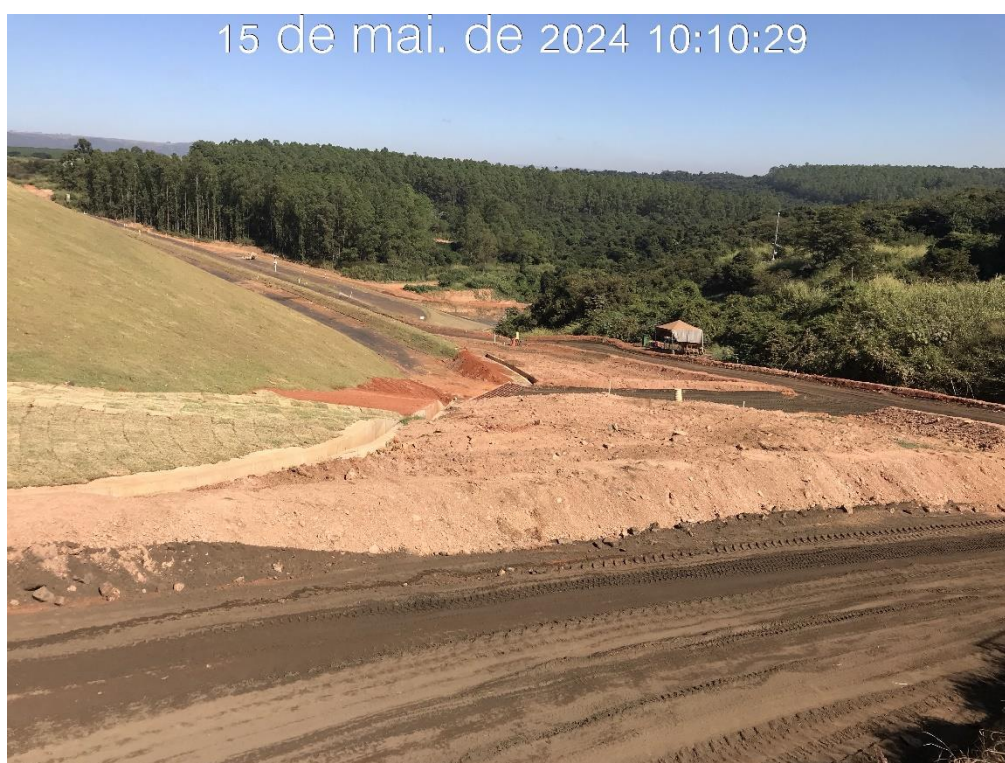
Figura 7.48 – Vista panorâmica, para jusante do canal de drenagem superficial da ombreira direita (15/05/2024).
