Plano de Ação de Emergência

PAEBM

Barragem BL1

DF+ ENGENHARIA GEOTÉCNICA E RECURSOS HÍDRICOS	COMPLEXO DE MINERAÇÃO DE TAPIRA	
ATUALIZAÇÃO DO PLANO DE AÇÃO DE EMERGÊNCIA PARA BARRAGENS DE MINERAÇÃO – COMPLEXO DE MINERAÇÃO DE TAPIRA BARRAGEM BL1 RELATÓRIO TÉCNICO		Nº MOSAIC -	PÁGINA 3/261
		Nº DF+ DF21-236-1-EG-RTE-0033	REV. 3

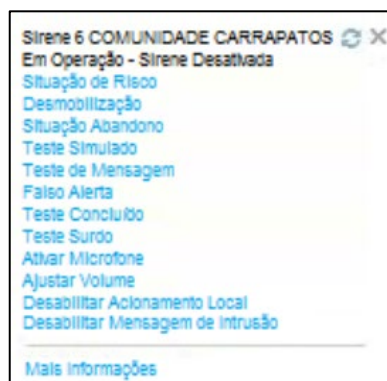
Na sequência, clicando na sirene que deseja ativar, irá aparecer uma das opções para selecionar a mensagem do cenário desejável conforme a Figura 10.3.

Figura 10.3 – Opções de acionamento das sirenes.

Ao clicar na opção “informações”, o operador terá acesso a uma caixa de ativação nomeada como “Ativação total ou por Grupos”. Nesta opção ele poderá escolher em ativar todas as sirenes simultaneamente, ou ativar as sirenes por grupos (de acordo com a região das ZAS). A descrição detalhada está nos manuais de operação do sistema (PRJ-06215-0011-AUT-01 e PRJ-05586-0005-AUT-01) que estão disponíveis na sala de monitoramento integrado.

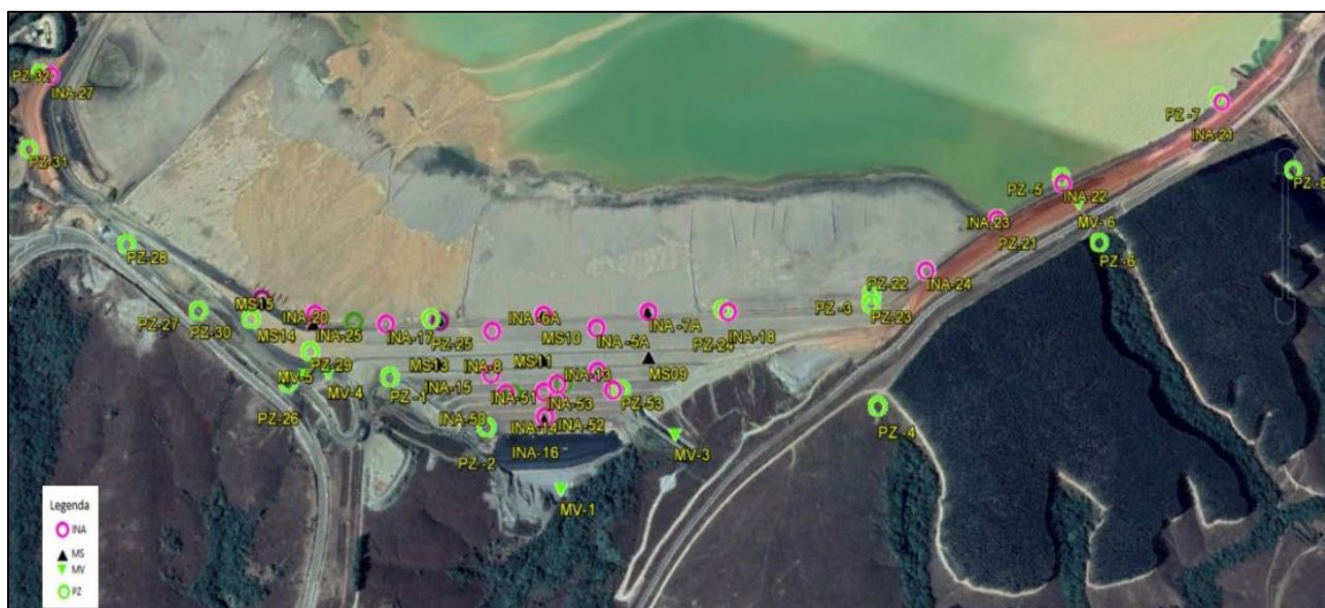
Na Tabela 11.1 estão apresentados os instrumentos instalados na Barragem BL1 e que estão em operação quando a Auditoria Técnica de Segurança 2º ciclo 2021 foi realizada, com suas respectivas coordenadas, conforme ilustrado na planta de locação apresentada na Figura 11.1.

Figura 11.1 - Planta de localização da Instrumentação existente na Barragem BL1 (WA00821005-1-GT-RTE-0015).

Para controle dos níveis de emergência da estrutura é importante falar dos limites operacionais estabelecidos nas Cartas de Risco apresentadas nos documentos DF19-298-1-EG-CAR-0001 e WA12217180-1-GT-RTE-0014. A elaboração da carta de risco dos piezômetros e indicadores de nível d'água da BL1 foi emitida pela DF+, a qual adotou a superfície freática inicial com base nas leituras máximas da instrumentação referentes ao ano de 2019 considerando o reservatório no seu nível máximo operacional. Dessa forma, os fatores de segurança adotados para a avaliação da estabilidade e definição dos níveis de controle da instrumentação foram definidos para quatro situações: normal, atenção, alerta e emergência, sendo esta, a ordem crescente da probabilidade de ruptura.
