# **Plano de Ação de Emergência**

## **PAEBM**

# **Barragem BR**

**MOSAIC FERTILIZANTES**

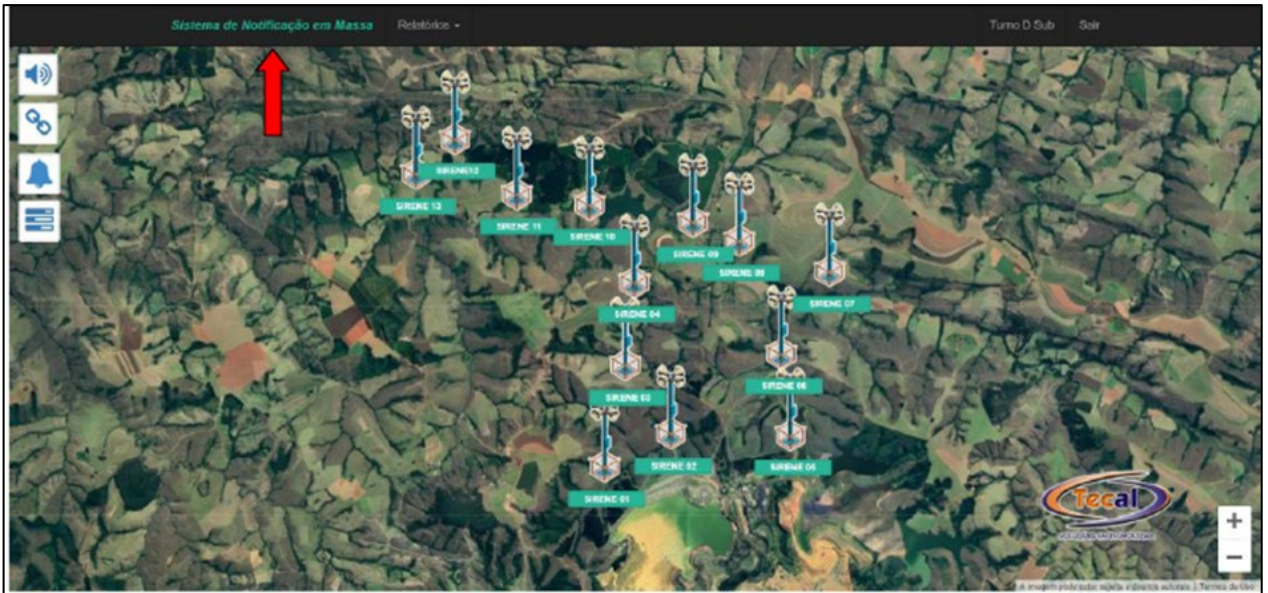
Figura 10.2 – Acionamento das sirenes.

Resumidamente, para efetuar ativação de uma sirene, o operador da sala de monitoramento irá acessar a interface do software, e clicar na aba Sistema de Notificação em Massa, conforme mostra Figura 10.2 apresentada abaixo.

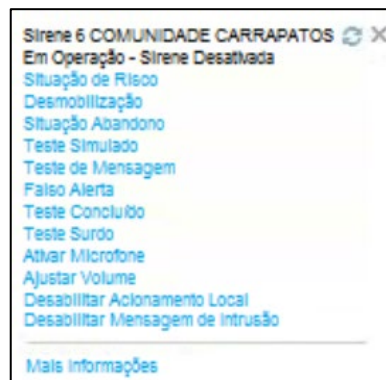
Figura 10.3 – Opções de acionamento das sirenes.

Na sequência, clicando na sirene que deseja ativar, irá aparecer uma das opções para selecionar a mensagem do cenário desejável conforme a Figura 10.3.

Ao clicar na opção “informações”, o operador terá acesso a uma caixa de ativação nomeada como “Ativação total ou por Grupos”. Nesta opção ele poderá escolher em ativar todas as sirenes simultaneamente, ou ativar as sirenes por grupos (de acordo com a região das ZAS). A descrição detalhada está nos manuais de operação do sistema (PRJ-06215-0011-AUT-01 e PRJ-05586-0005-AUT-01) que estão disponíveis na sala de monitoramento integrado.

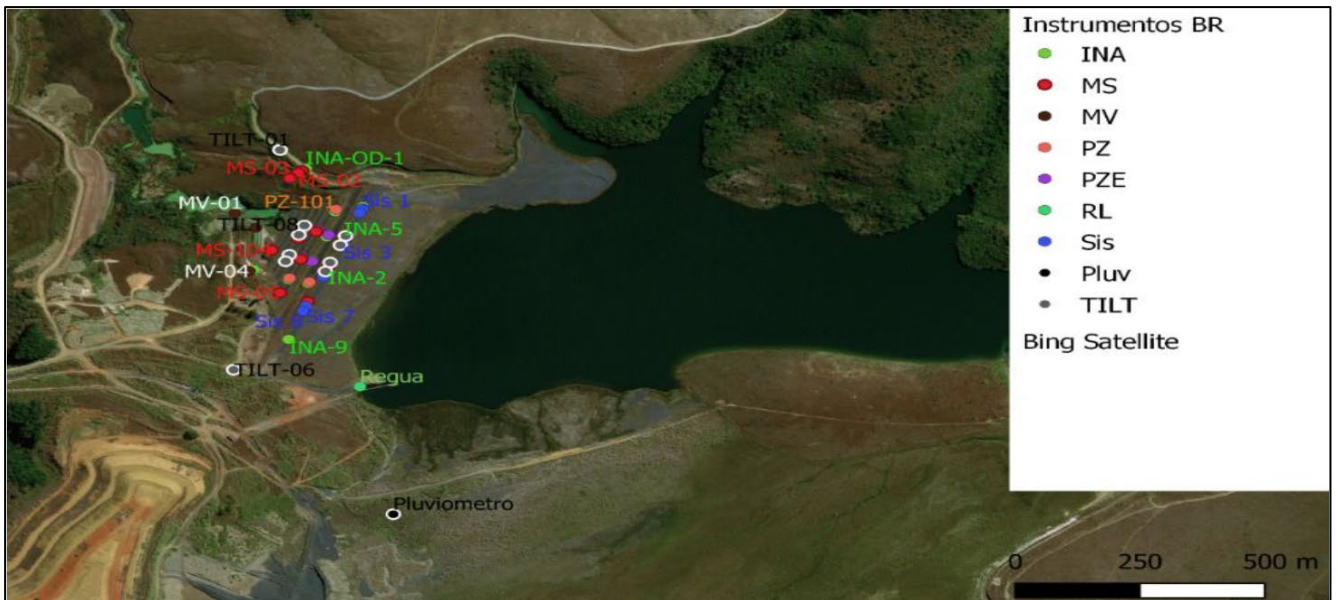
Figura 11.1 - Planta de localização da Instrumentação existente na Barragem BR (WA00821005-1-GT-RTE-0014).

RTE-0014) foi realizada, com suas respectivas coordenadas, conforme ilustrado na planta de locação apresentada na Figura 11.1.

Para controle dos níveis de emergência da estrutura é importante falar dos limites operacionais estabelecidos nas Cartas de Risco apresentadas nos documentos WA00821007-1-GT-RTE-0001 e WA12217180-1-GT-RTE-0015, nos quais foram definidos os níveis de controle da instrumentação para quatro situações: normal, atenção, alerta e emergência, sendo esta, a ordem crescente da probabilidade de ruptura.
