# **Plano de Ação de Emergência**

## **PAEBM**

# **Barragem BD2**

**MOSAIC FERTILIZANTES**

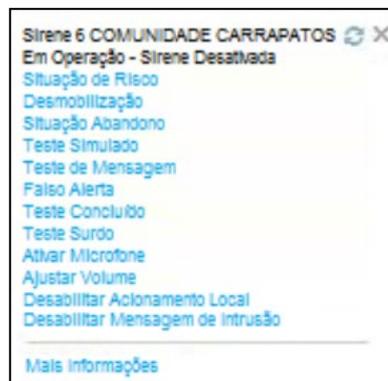
Figura 10.3 – Opções de acionamento das sirenes.

Na sequência, clicando na sirene que deseja ativar, irá aparecer uma das opções para selecionar a mensagem do cenário desejável conforme a Figura 10.3.

Ao clicar na opção “informações”, o operador terá acesso a uma caixa de ativação nomeada como “Ativação total ou por Grupos”. Nesta opção ele poderá escolher em ativar todas as sirenes simultaneamente, ou ativar as sirenes por grupos (de acordo com a região das ZAS). A descrição detalhada está nos manuais de operação do sistema (PRJ-06215-0011-AUT-01 e PRJ-05586-0005-AUT-01) que estão disponíveis na sala de monitoramento integrado.

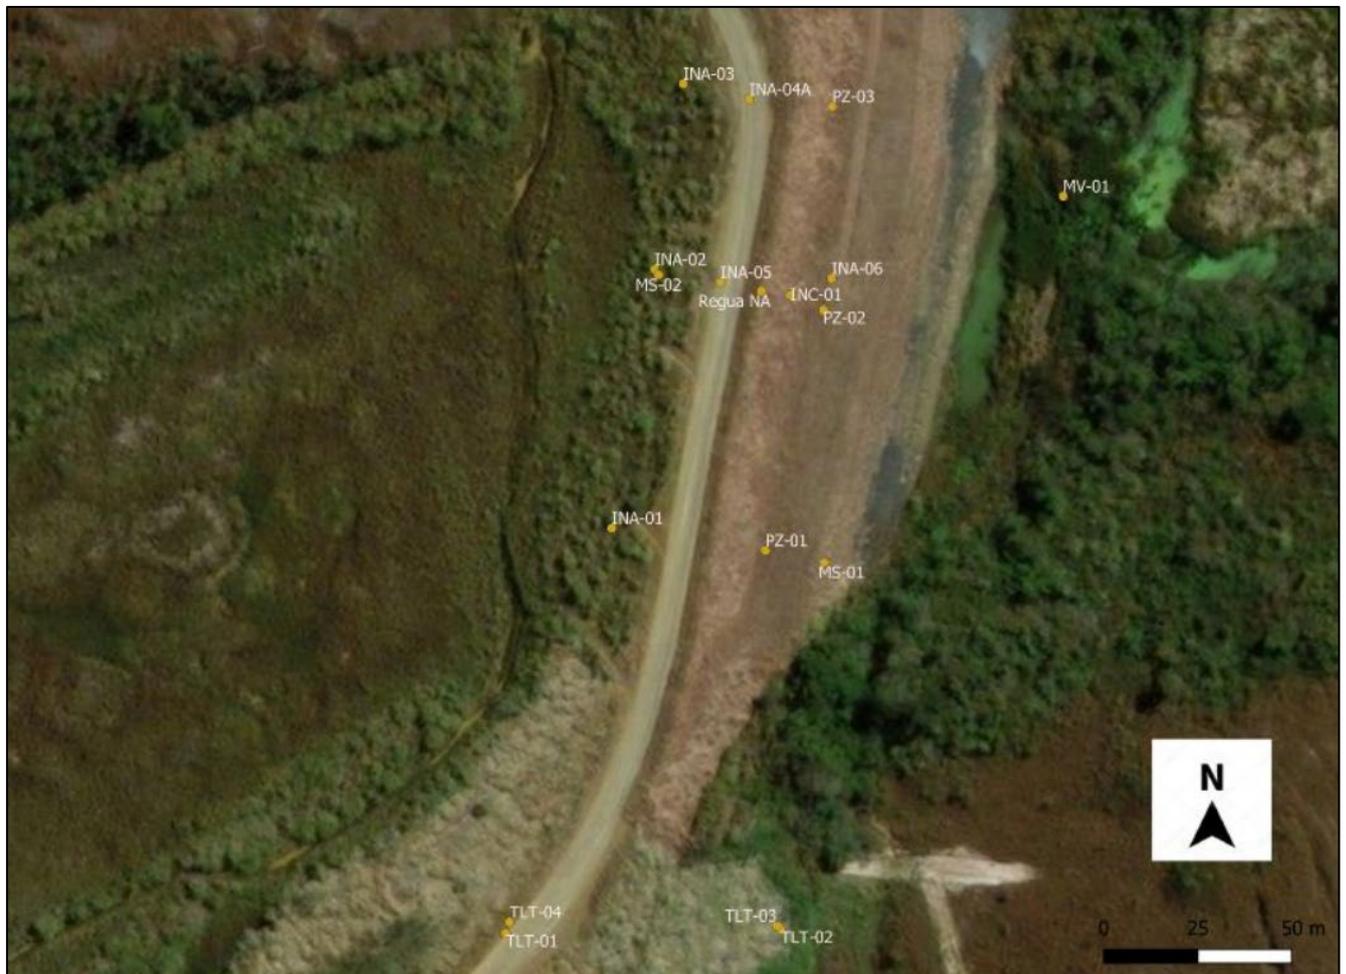
Figura 11.1 - Planta de locação da Instrumentação existente na Barragem BD2.

respectivas coordenadas, conforme ilustrado na planta de locação apresentada na Figura 11.1.
