Plano de Ação de Emergência

Dique de Resíduos Insolúveis

Rosário do Catete - SE

CLASSIFICAÇÃO RESTRITA	COMPLEXO TAQUARI-VASSOURAS (CTV)
DAM BREAK E PAE BARRAGENS COMPLEXO TAQUARI-VASSOURAS (CTV) SEÇÃO ÚNICA PAEBM – DIQUE DE RESÍDUOS INSOLÚVEIS RELATÓRIO TÉCNICO		Nº MOSAIC -	PÁGINA 3/138
		Nº WALM WA06621000-1-RH-RTE-0177	REV. 3

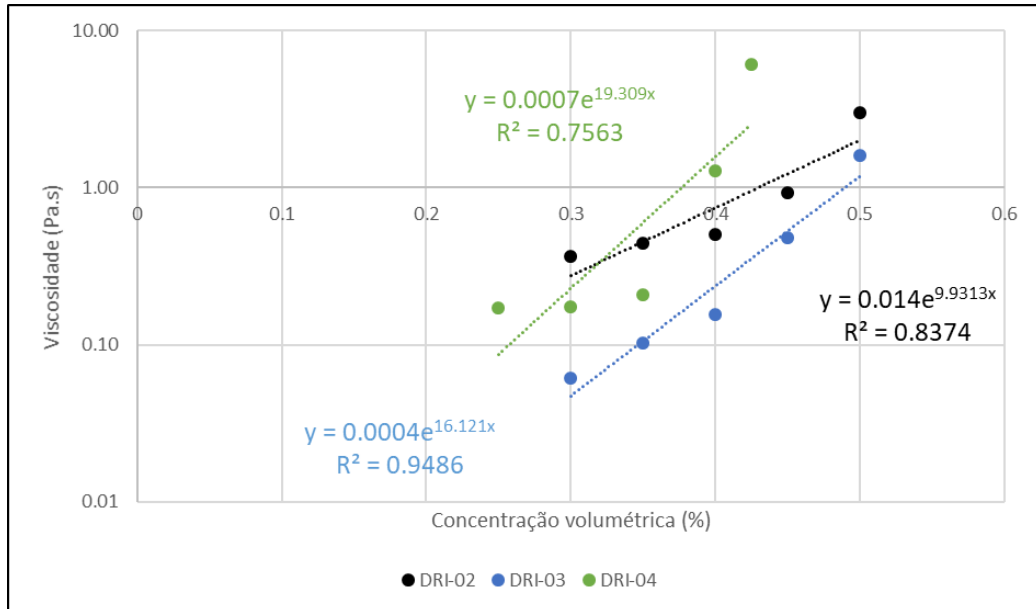
Figura 10-2 - Curva reológica - Viscosidade x Concentração Volumétrica

Desse tratamento, foram feitos ajustes exponenciais entre Concentração Volumétrica e Tensão de Escoamento (Figura 10-1) e Concentração Volumétrica e Viscosidade (Figura 10-2), os quais são demonstrados abaixo.

O ajuste da amostra DRI-03 foi a que resultou em maior índice de determinação (R^2), tendo sido esses os valores que caracterizariam a reologia do escoamento. No Quadro 10-3 são apresentados os valores dos coeficientes ajustados nos gráficos acima para a amostra DRI-03.

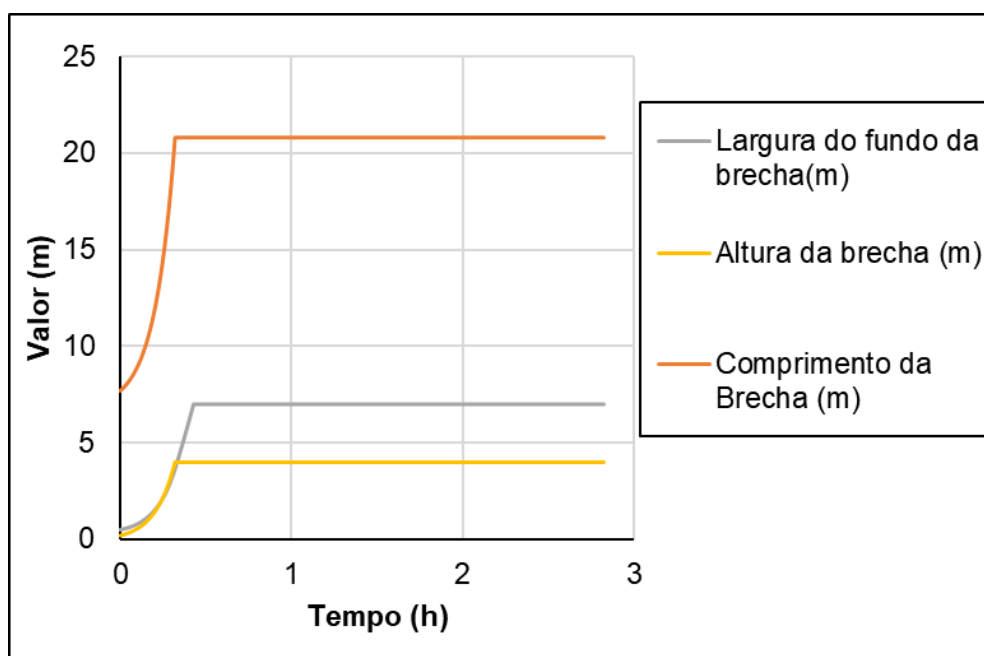
Figura 10-9 – Evolução das dimensões da brecha de galgamento do rompimento em cascata do DCS ao longo do tempo, cenário extremo.

Parâmetros de brecha	Coefficientes	DRI	DCS
Diâmetro médio das partículas do maciço (m)	d_{50}	0.000033	0.000024
Ângulo de atrito do material do maciço (°)	ϕ	32	32
Incremento de largura da brecha (m)	$\Delta b = \frac{n_{oc} \Delta z_p}{\text{sen} \beta}$	Figura 10-8	Figura 10-9
Modo de erosão	n_{oc}	2	2

A evolução da geometria da brecha no maciço do DRI está demonstrada na Figura 10-8. O mesmo resultado é demonstrado na Figura 10-9 para o rompimento em cascata do DCS.

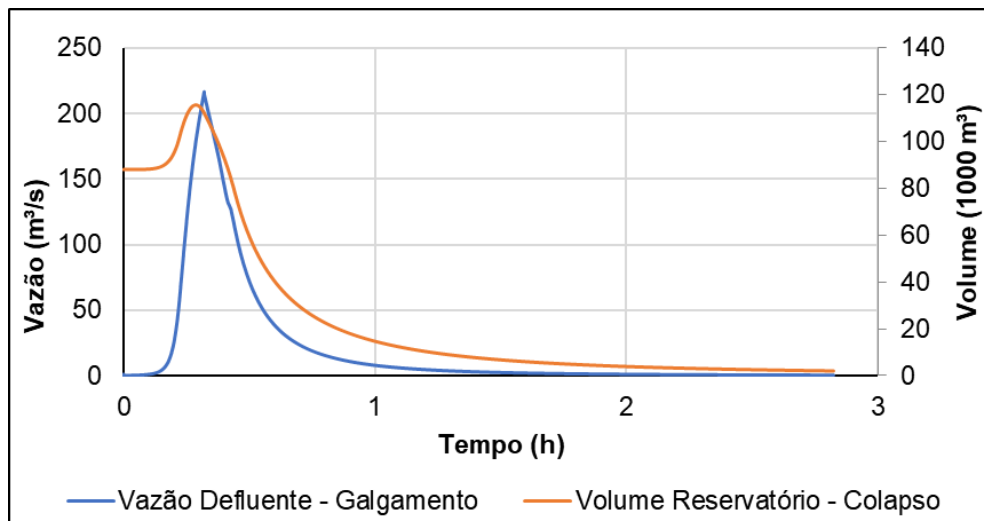
Figura 10-15 – Hidrograma de ruptura do galgamento do DCS em cascata com o DRI, cenário

O resultado dos cálculos realizados para a obtenção do hidrograma de ruptura é apresentado na Figura 10-14 para o DRI e na Figura 10-15 para o DCS em cascata com DRI.

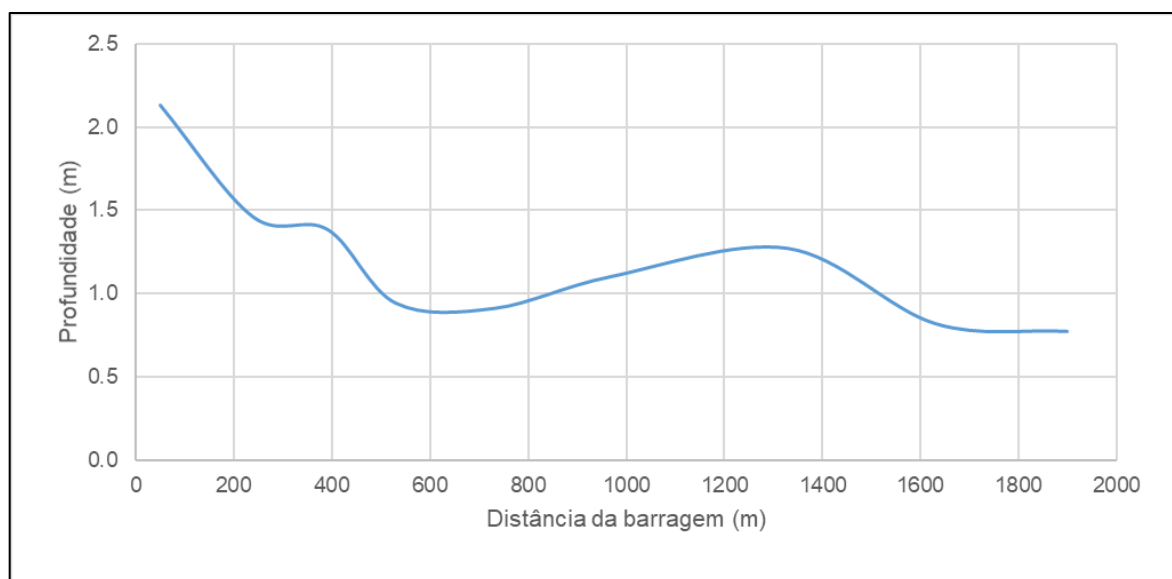
Figura 10-16 - Profundidade máxima nas seções representativas da DRI, considerando cenário extremo.

Neste item são apresentados os resultados da modelagem hidráulica nas seções transversais representativas do vale a jusante dos diques para o cenário extremo simulado. Os principais resultados obtidos nas seções representativas encontram-se apresentados, analiticamente, no Quadro 10-15, bem como, graficamente, na Figura 10-16 e na Figura 10-17.

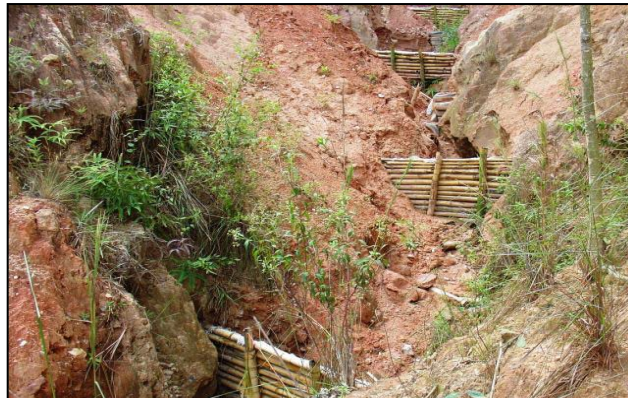
Esta alternativa se destaca por sua praticidade de execução, manutenção e controle. Na Figura 21-6 é apresentado um exemplo de aplicação de paliçadas rústicas no processo inicial de retenção dos sedimentos, e na Figura 21-7, uma aplicação integrada ao projeto paisagístico de recomposição ambiental.

Figura 21-6 - Exemplo de paliçadas rústicas no processo inicial de retenção dos sedimentos (EMBRAPA, 2015)

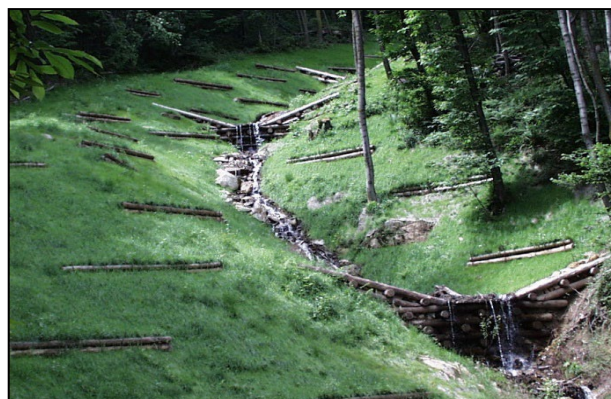
Figura 21-7 - Aplicação integrada de paliçadas ao projeto paisagístico de recomposição ambiental (VERTICAL GREEN, 2022)

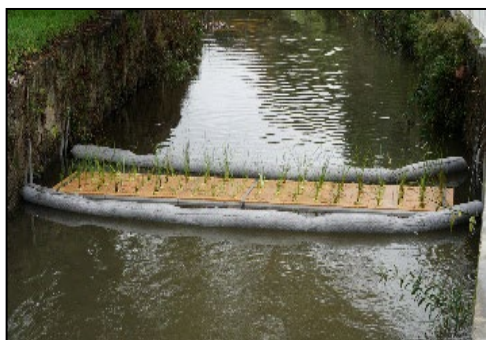
Medidas de mitigação dos impactos à qualidade das águas superficiais são a implantação de estruturas de tratamento natural, como barramentos com ilhas flutuantes e barreiras filtrantes compostas por refis de fibra orgânica natural. Exemplos das soluções propostas podem ser visualizados na Figura 21-8 e na Figura 21-9.

Figura 21-8 - Exemplos de ilhas flutuantes vegetadas (LIAMARINHA, 2019)

Essas estruturas têm a função de diminuir o nível de turbidez da água, assim como reter e degradar matéria orgânica, absorver sedimentos em suspensão e eventual diminuição da turbidez da água (LIAMARINHA, 2019).

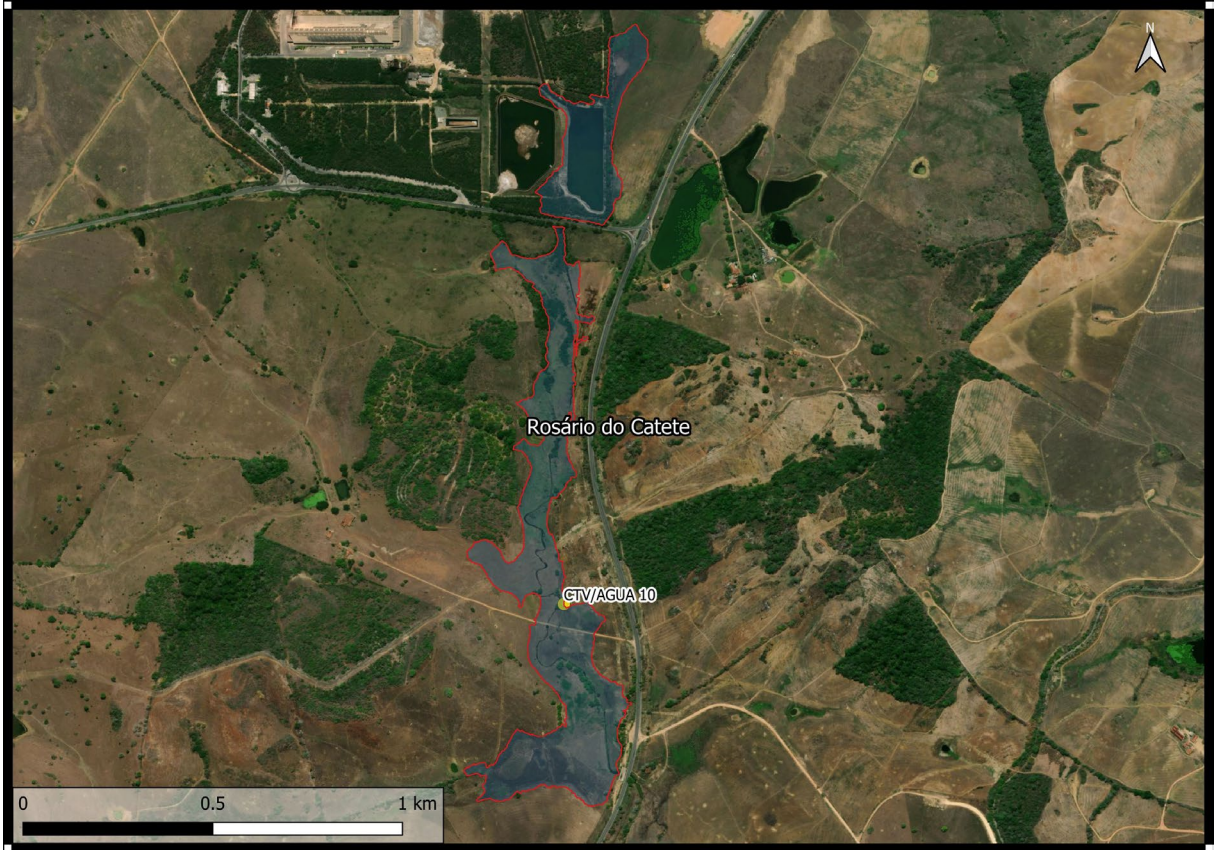
Na mancha de inundação do Dique de Resíduos Insolúveis, há um ponto de monitoramento de água superficial (Quadro 21-3). Na Figura 21-10 está demonstrada a localização do ponto de monitoramento mencionado.

Figura 21-10 - Pontos de monitoramento ambiental

Ponto de monitoramento	Parâmetros analisados	Frequência	Coordenadas	
			X	Y
CTV/ÁGUA 10	Cloretos, Potássio, Sódio, pH, Turbidez, Óleo e Graxas, Sólidos Dissolvidos, Alcalinidade, Condutividade, Oxigênio Dissolvido e Temperatura	Mensal	715.443	8.819.993

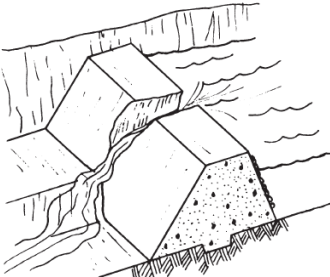
FICHA DE EMERGÊNCIA	Nº 9
	NÍVEL DE EMERGÊNCIA	NE-3
	MODO DE FALHA	GALGAMENTO
SITUAÇÃO DE EMERGÊNCIA		
Galgamento do barramento com abertura de brecha e ruptura iminente da estrutura ou ruptura em progresso		
CROQUIS TÍPICOS DA ANOMALIA	POSSÍVEIS IMPACTOS ASSOCIADOS
