Plano de Ação de Emergência

PAEBM

Barragem BR

MOSAIC FERTILIZANTES

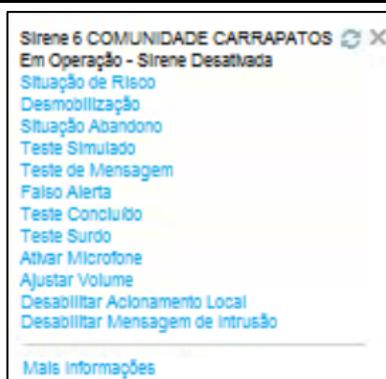
Figura 10.3 – Opções de acionamento das sirenes.

Na sequência, clicando na sirene que deseja ativar, irá aparecer uma das opções para selecionar a mensagem do cenário desejável conforme a Figura 10.3.

Ao clicar na opção “informações”, o operador terá acesso a uma caixa de ativação nomeada como “Ativação total ou por Grupos”. Nesta opção ele poderá escolher em ativar todas as sirenes simultaneamente, ou ativar as sirenes por grupos (de acordo com a região das ZAS). A descrição detalhada está nos manuais de operação do sistema (PRJ-06215-0011-AUT-01 e PRJ-05586-0005-AUT-01) que estão disponíveis na sala de monitoramento integrado.

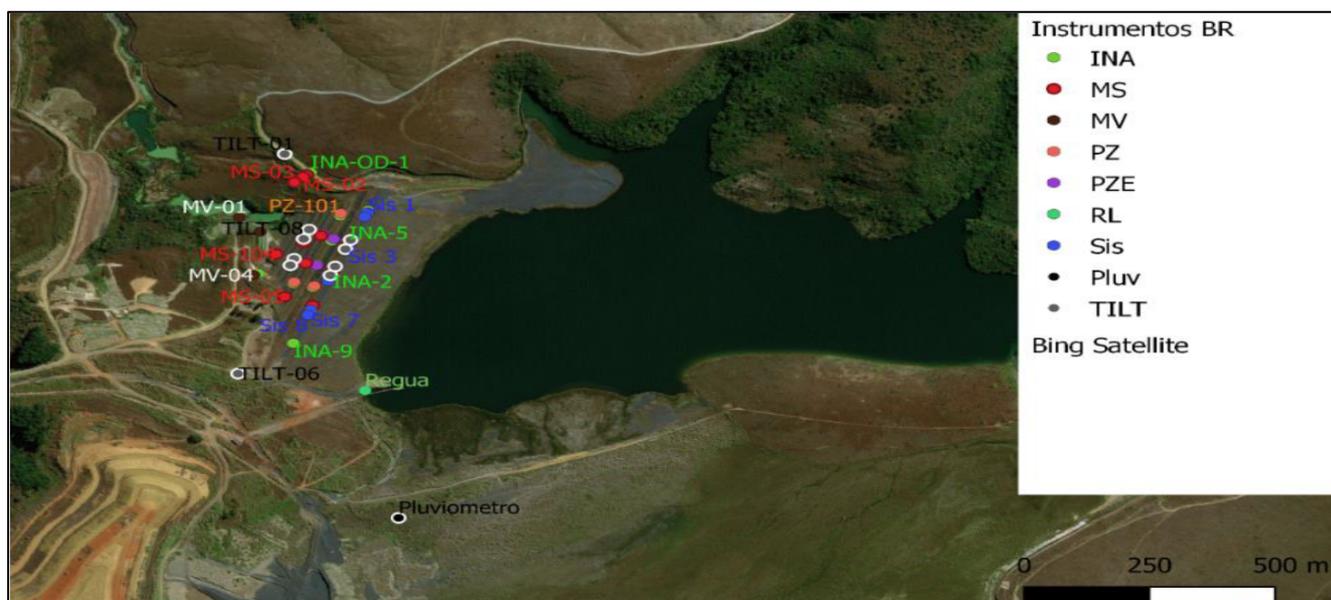
Figura 11.1 - Planta de localização da Instrumentação existente na Barragem BR (WA00821005-1-GT-RTE-0014).

Na Tabela 11.1 estão apresentados os instrumentos instalados na Barragem BR e que estão em operação quando a Auditoria Técnica de Segurança 2º ciclo 2021 (WA00821005-1-GT-RTE-0014) foi realizada, com suas respectivas coordenadas, conforme ilustrado na planta de locação apresentada na Figura 11.1.

Para controle dos níveis de emergência da estrutura é importante falar dos limites operacionais estabelecidos nas Cartas de Risco apresentadas nos documentos WA00821007-1-GT-RTE-0001 e WA12217180-1-GT-RTE-0015, nos quais foram definidos os níveis de controle da instrumentação para quatro situações: normal, atenção, alerta e emergência, sendo esta, a ordem crescente da probabilidade de ruptura.
