# **Plano de Ação de Emergência**

## **PAEBM**

# **Barragem BD5**

Junho de 2024

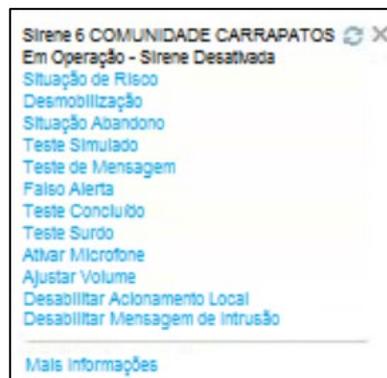
Figura 10.3 – Opções de acionamento das sirenes.

Na sequência, clicando na sirene que deseja ativar, irá aparecer uma das opções para selecionar a mensagem do cenário desejável conforme a Figura 10.3.

Ao clicar na opção “informações”, o operador terá acesso a uma caixa de ativação nomeada como “Ativação total ou por Grupos”. Nesta opção ele poderá escolher em ativar todas as sirenes simultaneamente, ou ativar as sirenes por grupos (de acordo com a região das ZAS). A descrição detalhada está nos manuais de operação do sistema (PRJ-06215-0011-AUT-01 e PRJ-05586-0005-AUT-01) que estão disponíveis na sala de monitoramento integrado.
