Plano de Ação de Emergência PAE

Dique de Contenção de Salmoura

Rosário do Catete - SE

CLASSIFICAÇÃO RESTRITA	COMPLEXO TAQUARI- VASSOURAS (CTV)
DAM BREAK E PAE BARRAGENS COMPLEXO TAQUARI-VASSOURAS (CTV) SEÇÃO ÚNICA PAEBM – DIQUE DE CONTENÇÃO DE SALMOURA RELATÓRIO TÉCNICO		Nº MOSAIC -	PÁGINA 3/128
		Nº WALM WA06621000-1-RH-RTE- 0170	REV. 3

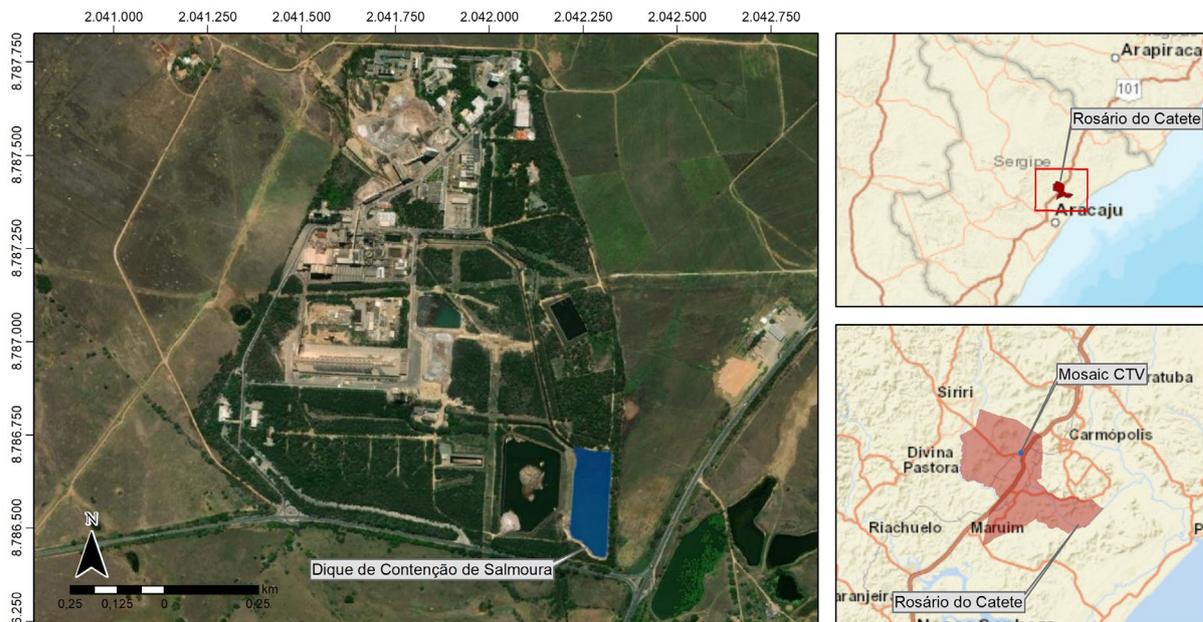
O Dique de Contenção de Salmoura faz parte do Complexo Taquari-Vassouras (CTV), e está localizado no Município de Rosário do Catete, situado na porção nordeste do Estado de Sergipe - SE, Brasil. O acesso ao local de interesse pode ser feito através da Rodovia Federal BR-101, pela Rodovia Estadual SE-230. A Figura 4-1 apresenta a localização geral e os acessos à área de interesse, bem como uma vista geral do CTV.

Figura 4-1 – Localização geral do Dique de Contenção de Salmoura no Complexo Taquari-Vassouras (CTV)

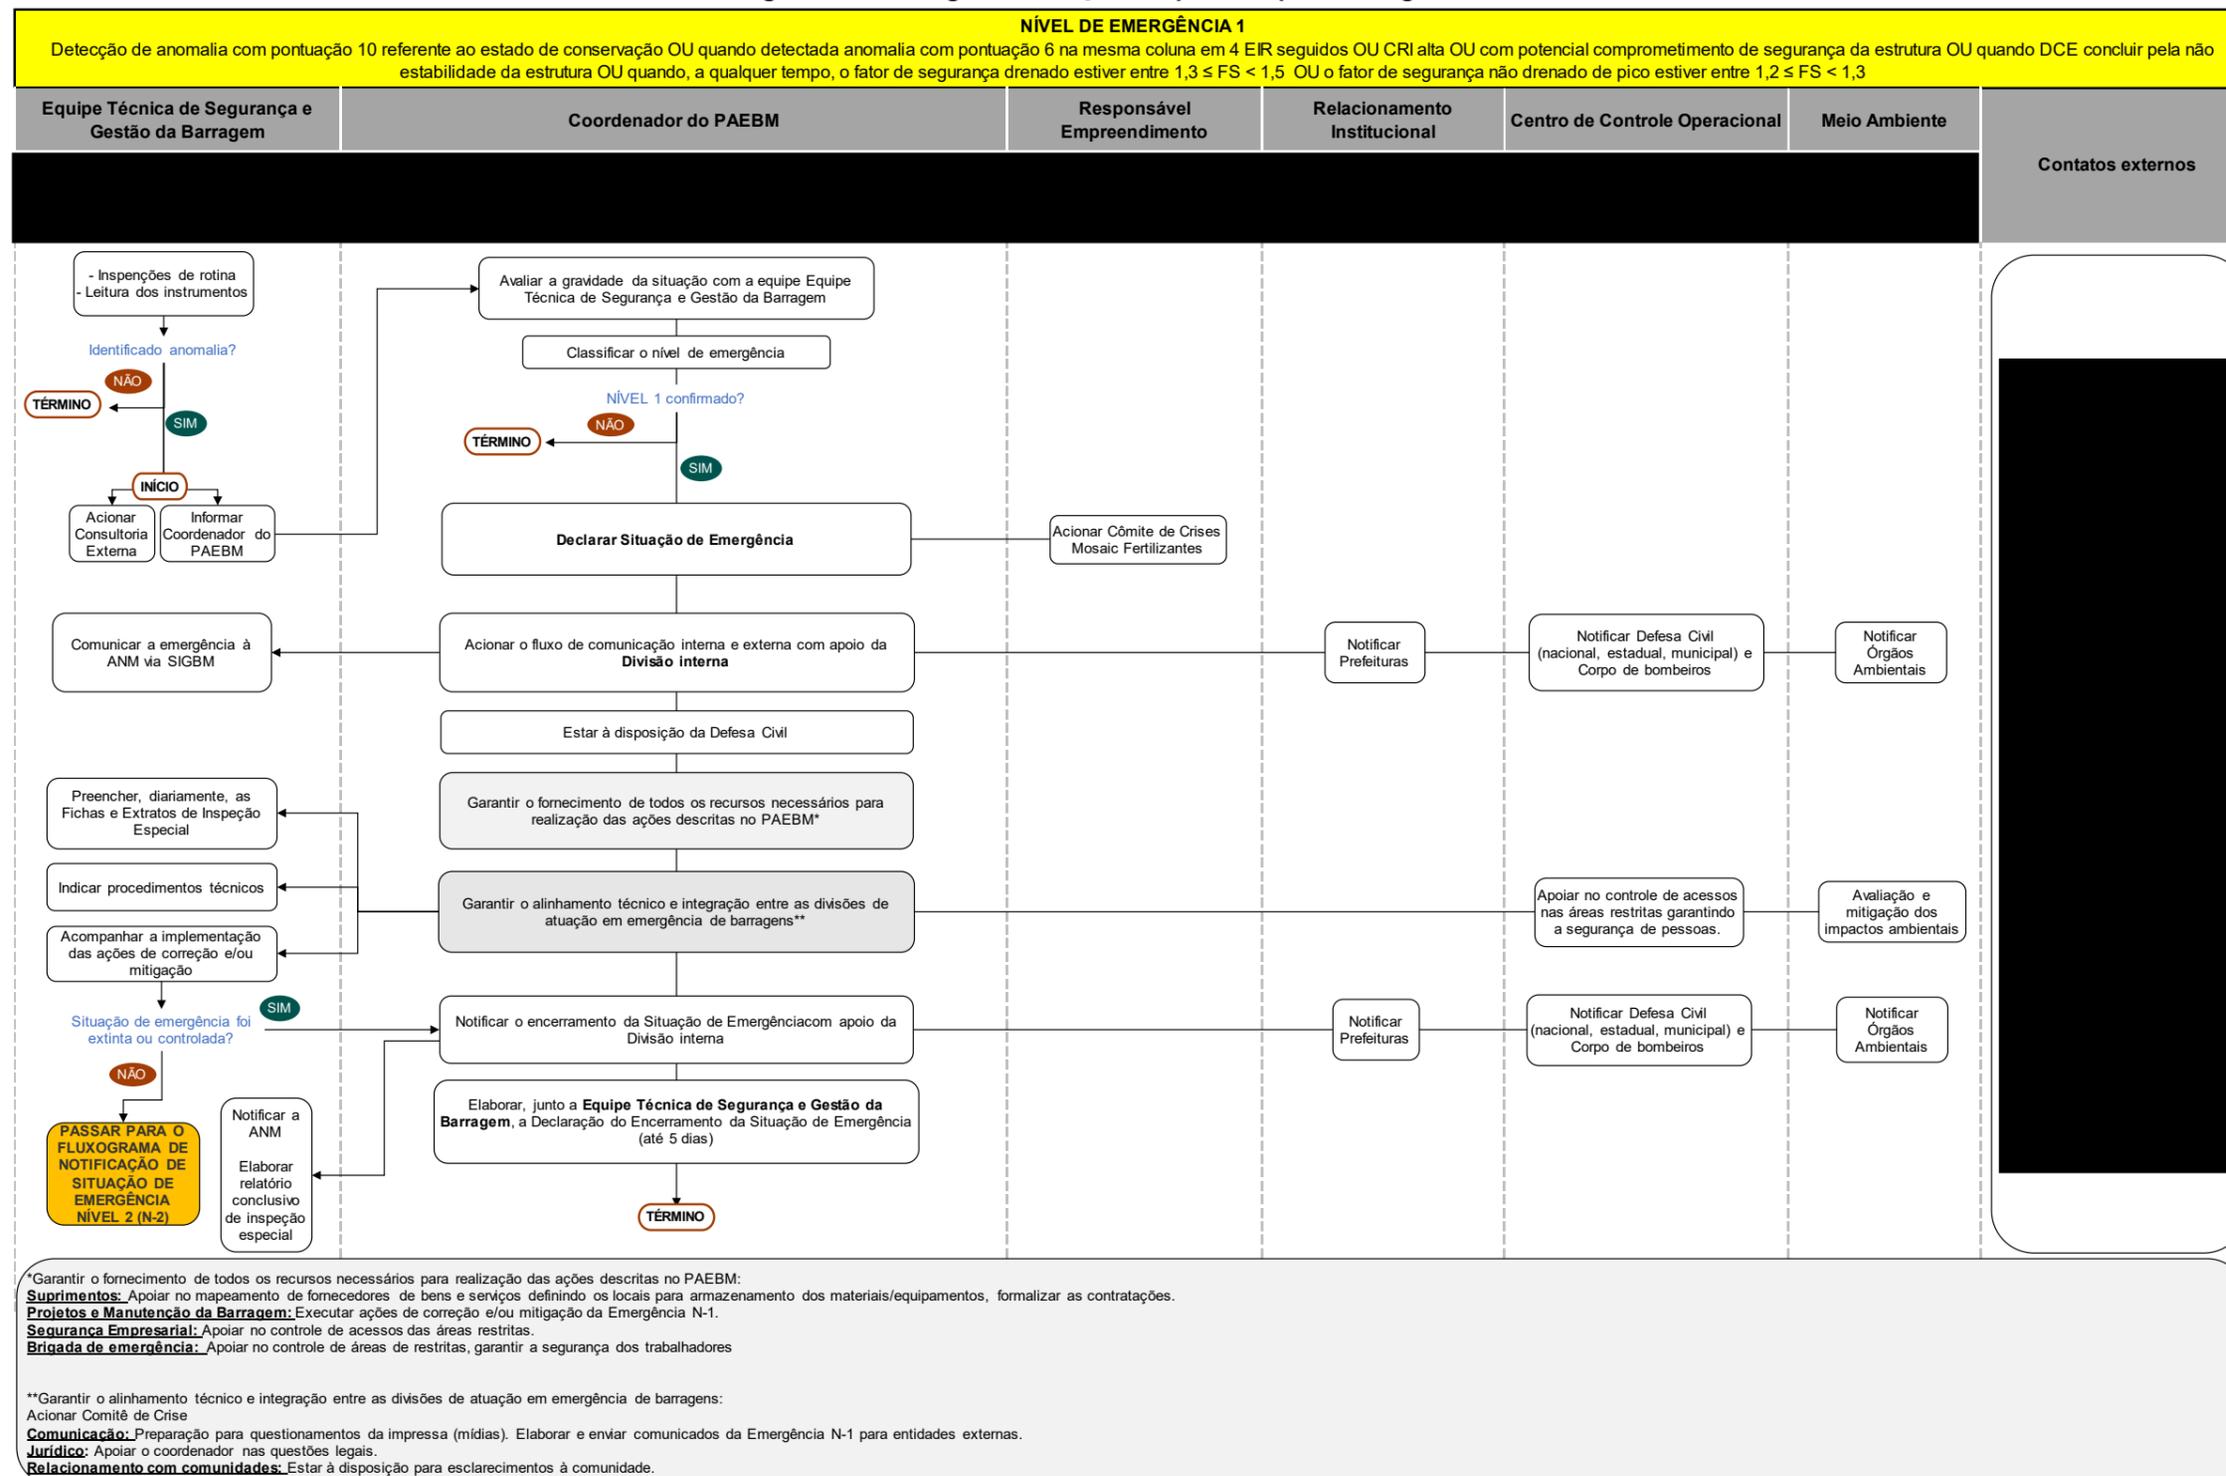
Fluxograma 1 - Fluxograma de Ações Esperadas para Emergência Nível 1.

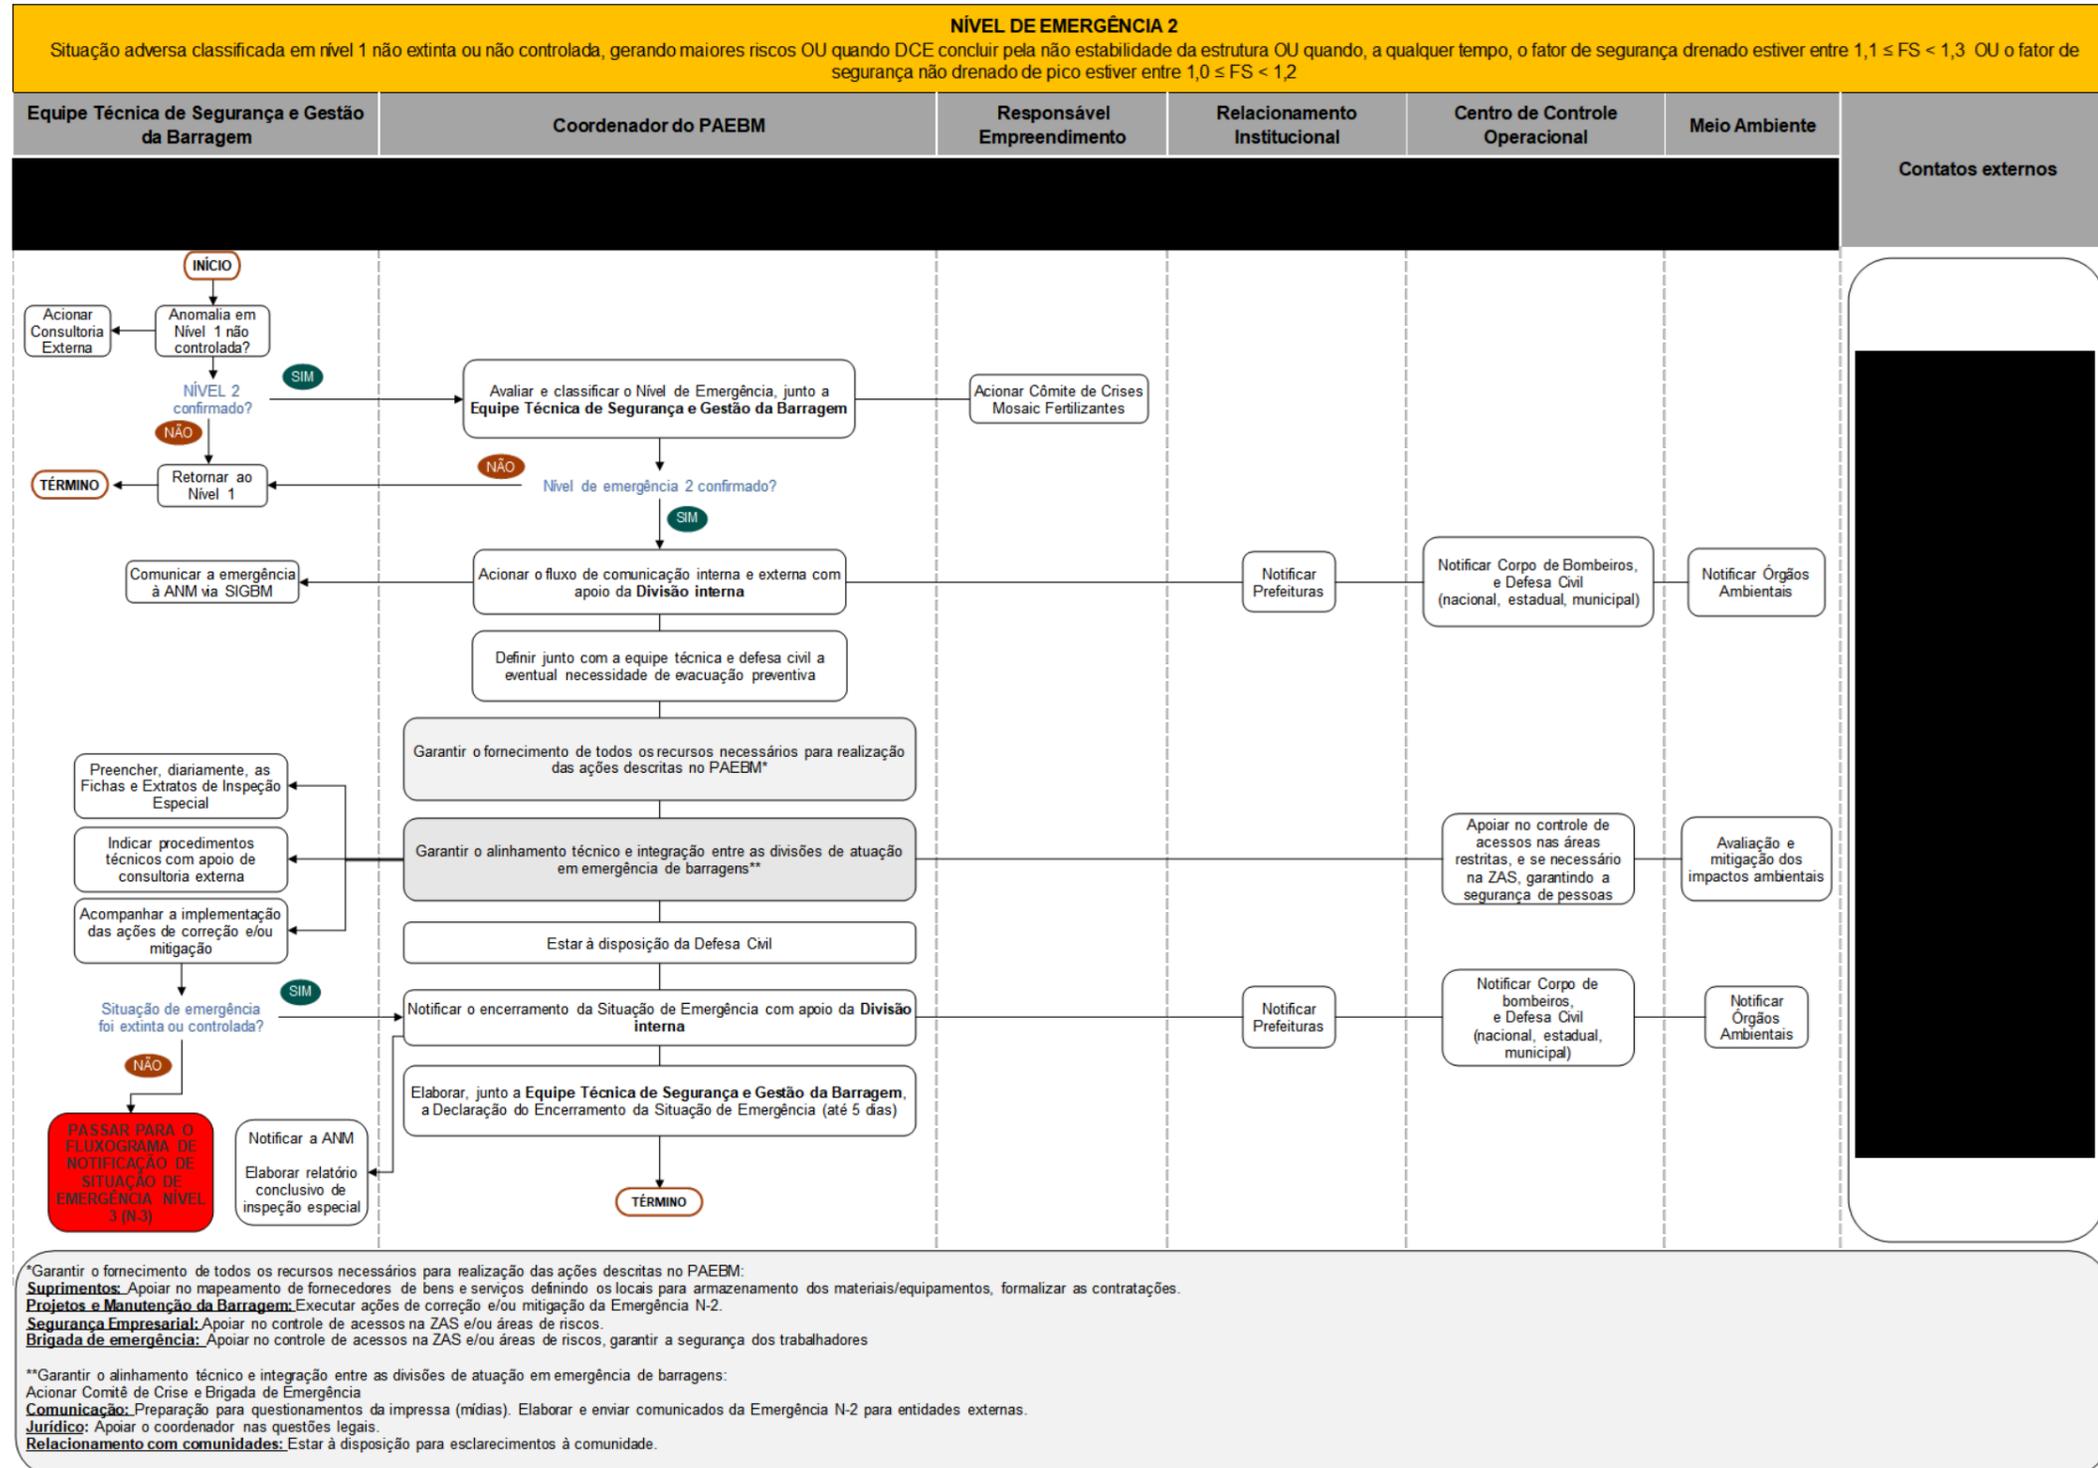
Fluxograma 2 - Fluxograma de Ações Esperadas para Emergência Nível 2.

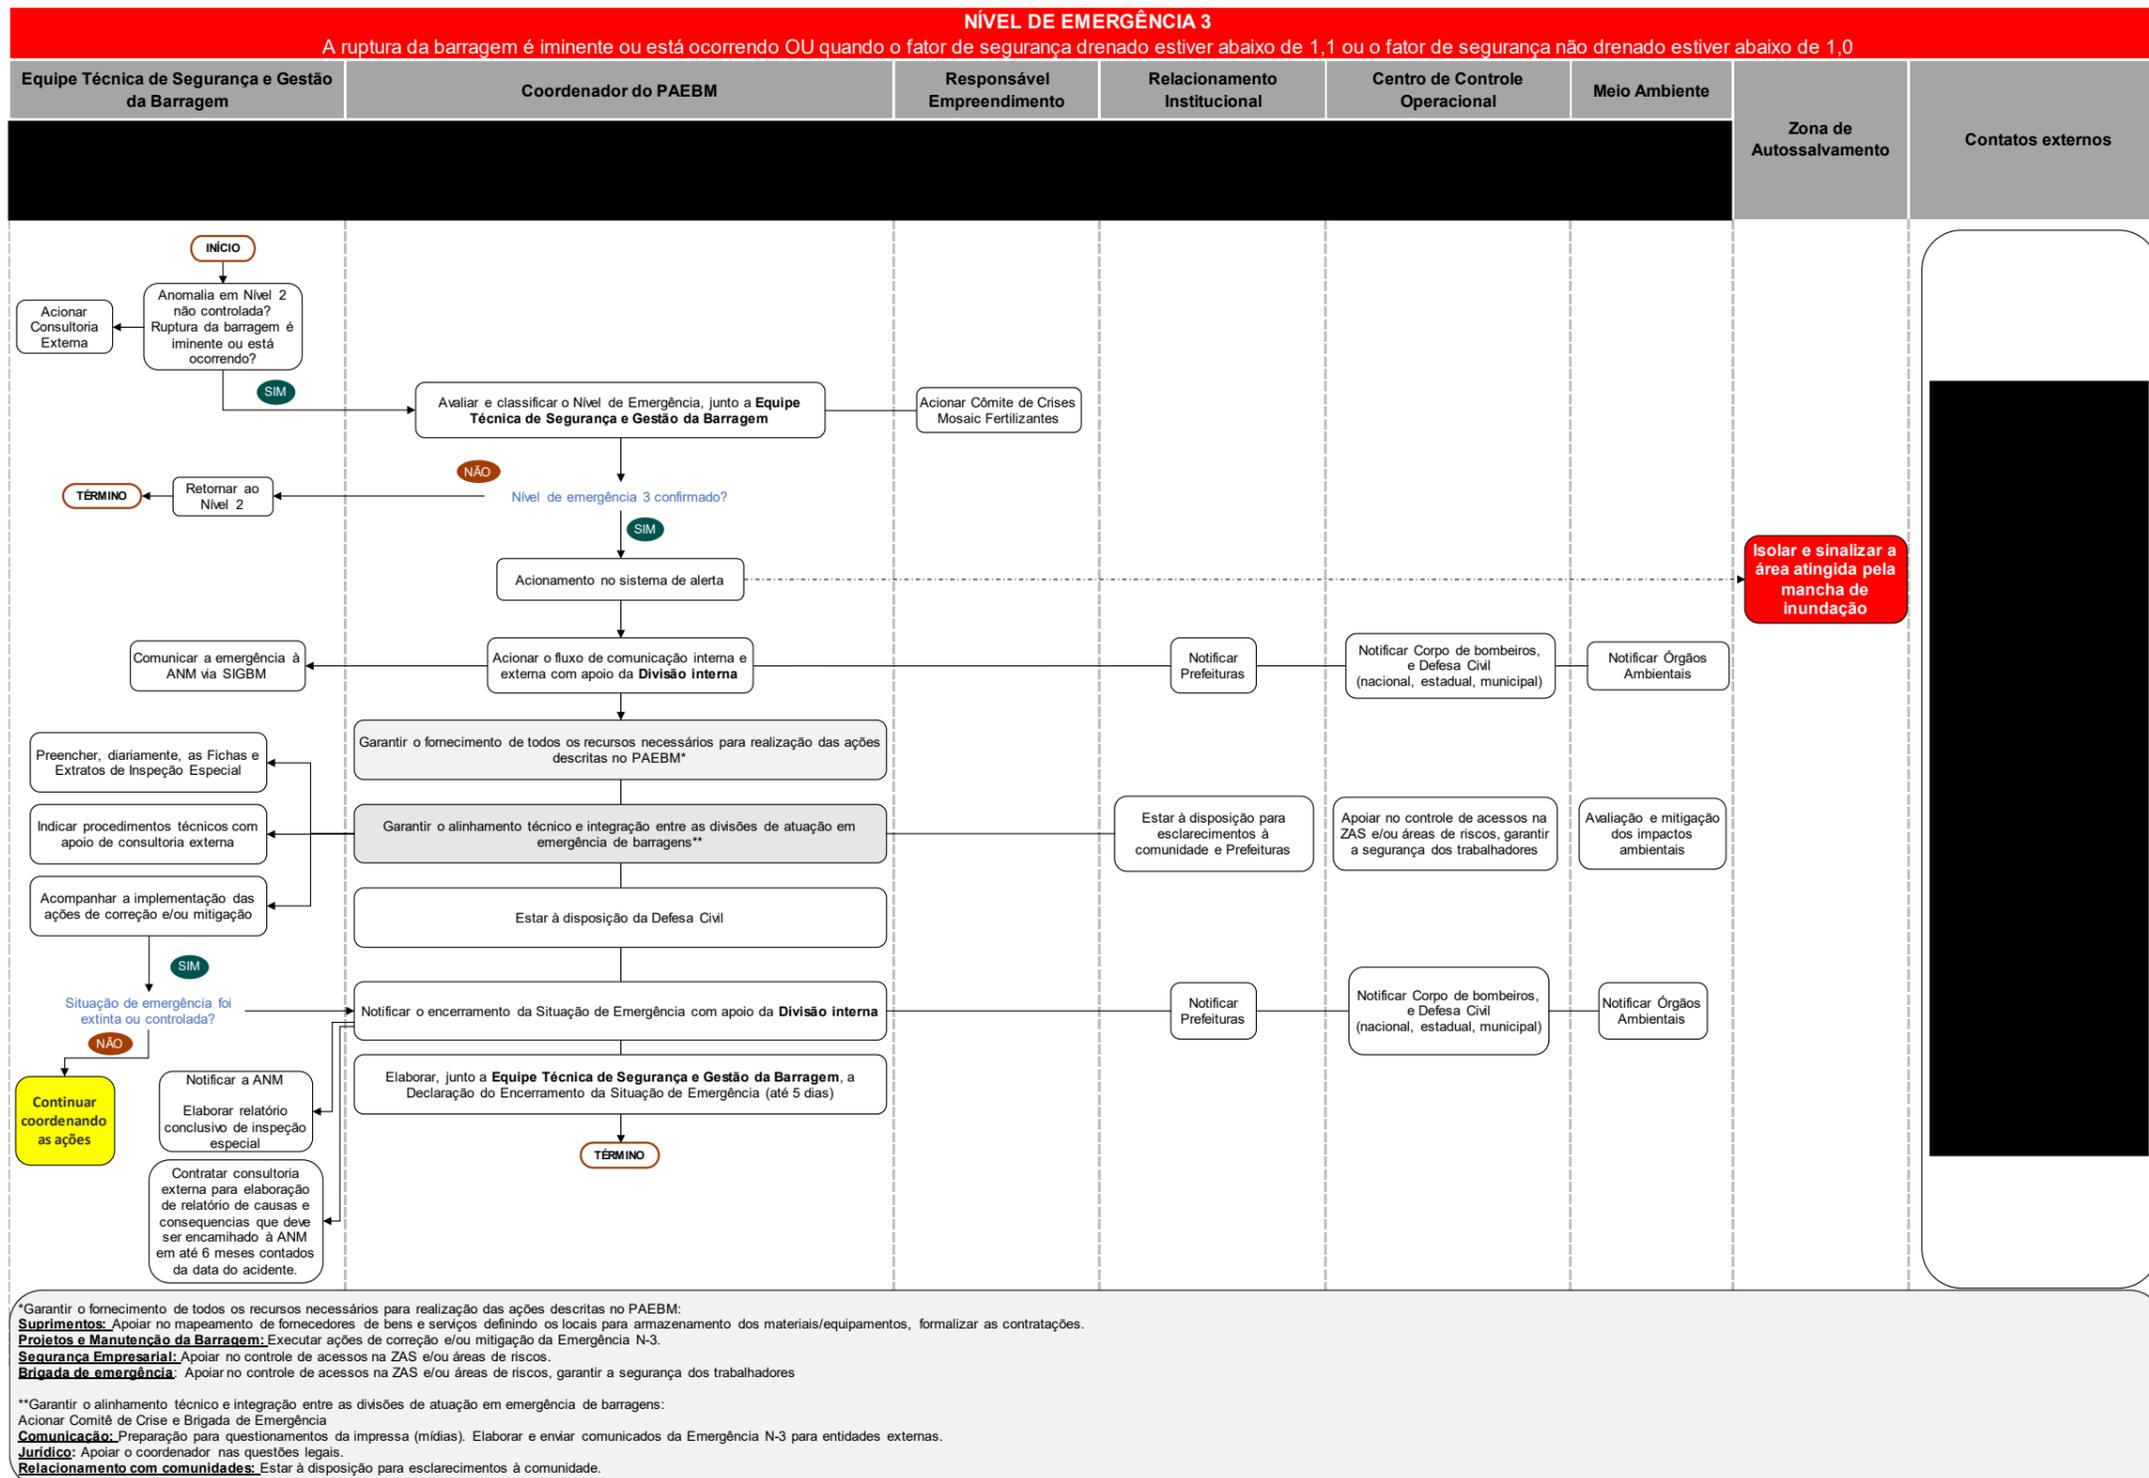
Fluxograma 3 - Fluxograma de Ações Esperadas para Emergência Nível 3.

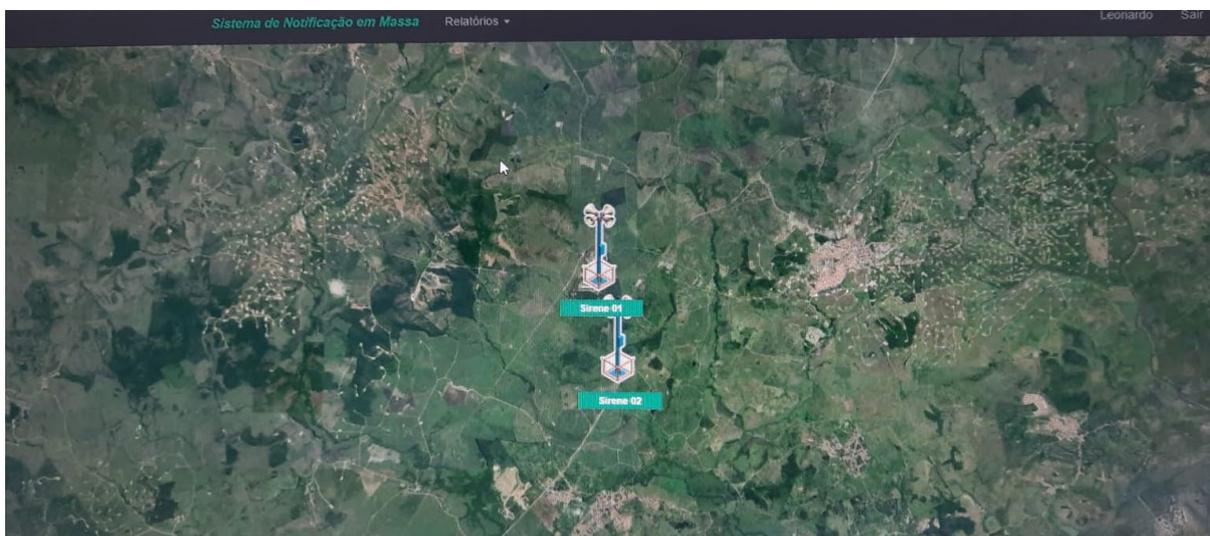
Resumidamente, para efetuar ativação de uma sirene, o operador da sala de controle irá acessar a interface do software, e clicar na aba Sistema de Notificação em Massa, conforme apresentado na Figura 9-1.

Figura 9-1 – Modelo de interface do software do Sistema de Notificação em Massa

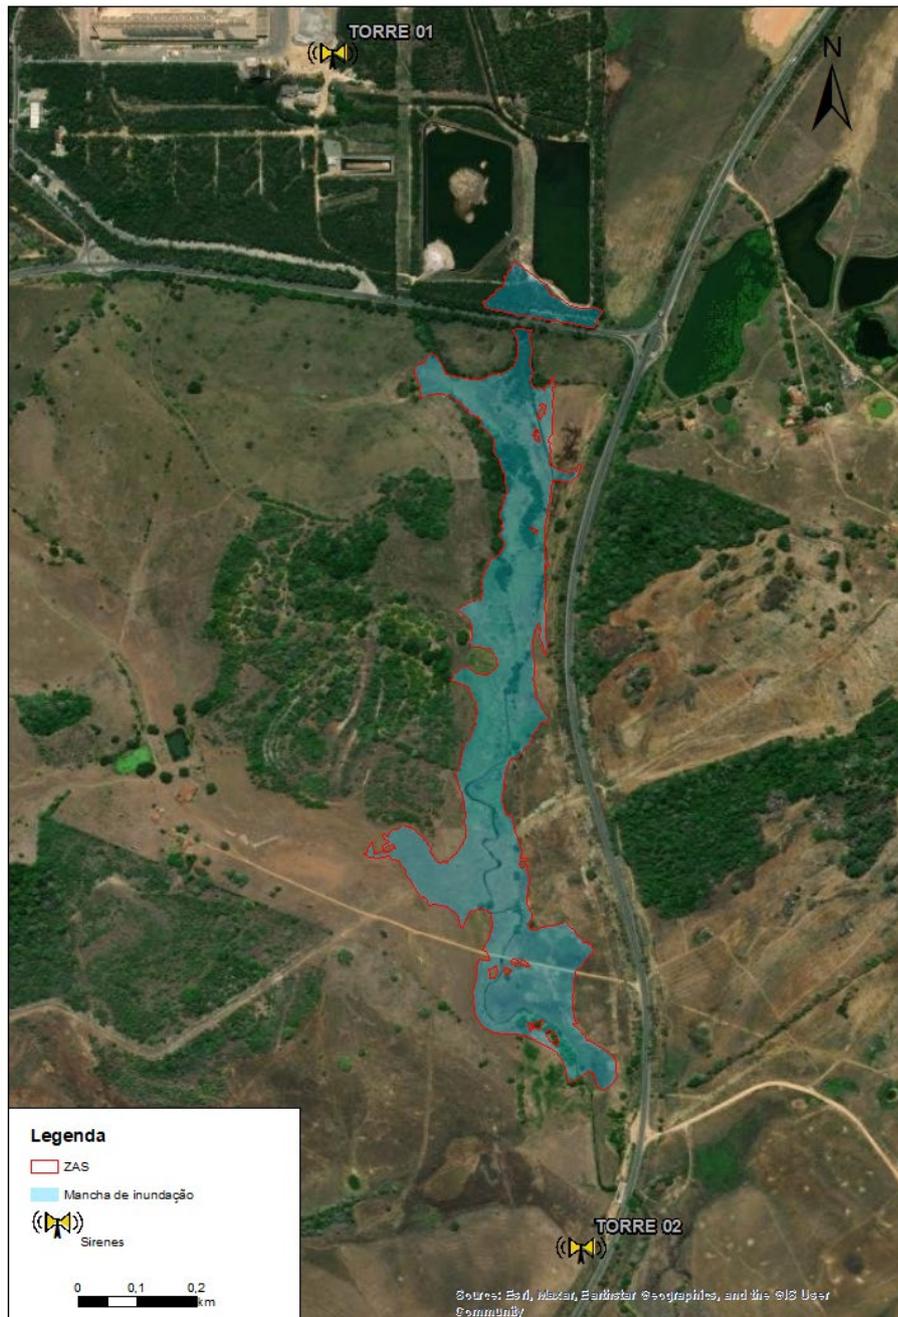
Figura 9-2 - Localização das sirenes do CTV.

Na área do CTV, existem 2 sirenes para alerta em caso de emergência na estrutura, as quais possuem localização informada na Tabela 9-1 e demonstradas na Figura 9-2.

Sirene	Latitude	Longitude
Torre 01	8.821.441,27 m S	715.126,71 m E
Torre 02	8.819.425,58 m S	715.526,04 m E

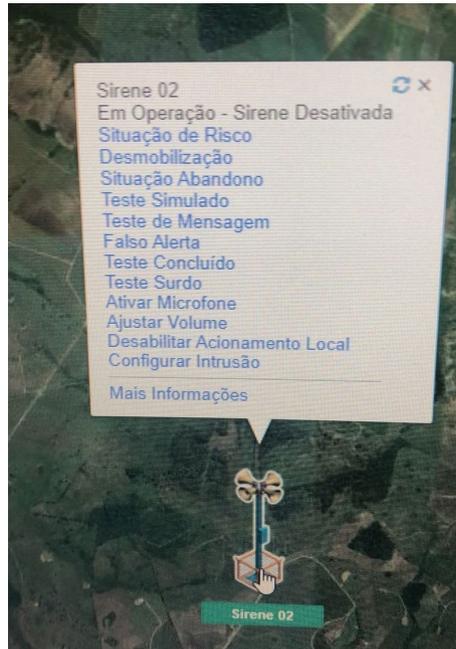
Na sequência, clicando na sirene que deseja ativar, irá aparecer uma das opções para selecionar a mensagem do cenário desejável (Figura 9-3).

Figura 9-3 – Exemplo de seleção de uma das sirenes e seus respectivos cenários e opções no Sistema de Notificação em Massa.

Ao clicar na opção “informações”, o operador terá acesso a uma caixa de ativação nomeada como “Ativação total ou individualmente”. Nesta opção ele poderá escolher em ativar todas as sirenes simultaneamente, ou ativar as sirenes individualmente.

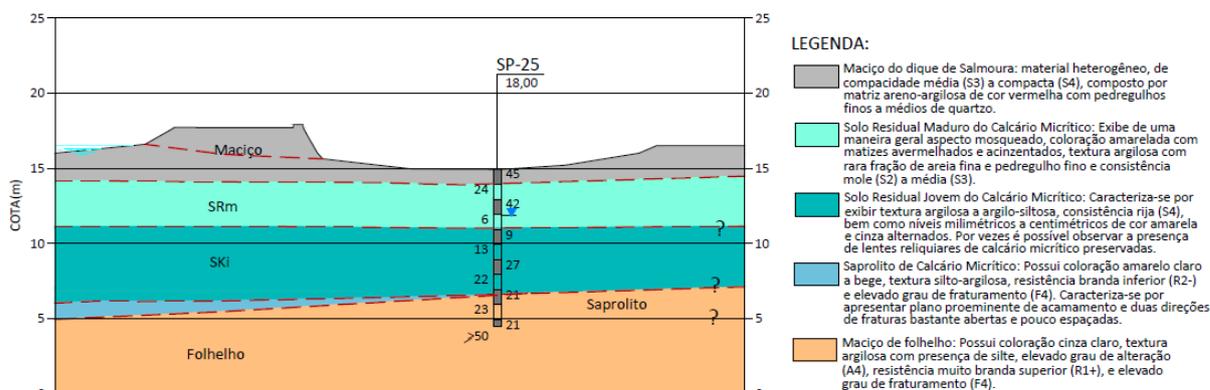
Com relação ao barramento do DCS, o Relatório de Auditoria Técnica de Segurança de 2º ciclo informa que ele é constituído por seção transversal homogênea (aterro de solo compactado). A Figura 10-1, retirada do documento nº VF15DE02-R3, demonstra a seção transversal do barramento na região definida para a ruptura em estudo (Seção A, que corta o barramento na região do sistema extravasor).

Figura 10-1 – seção transversal do barramento do DCS no ponto de ruptura considerado.

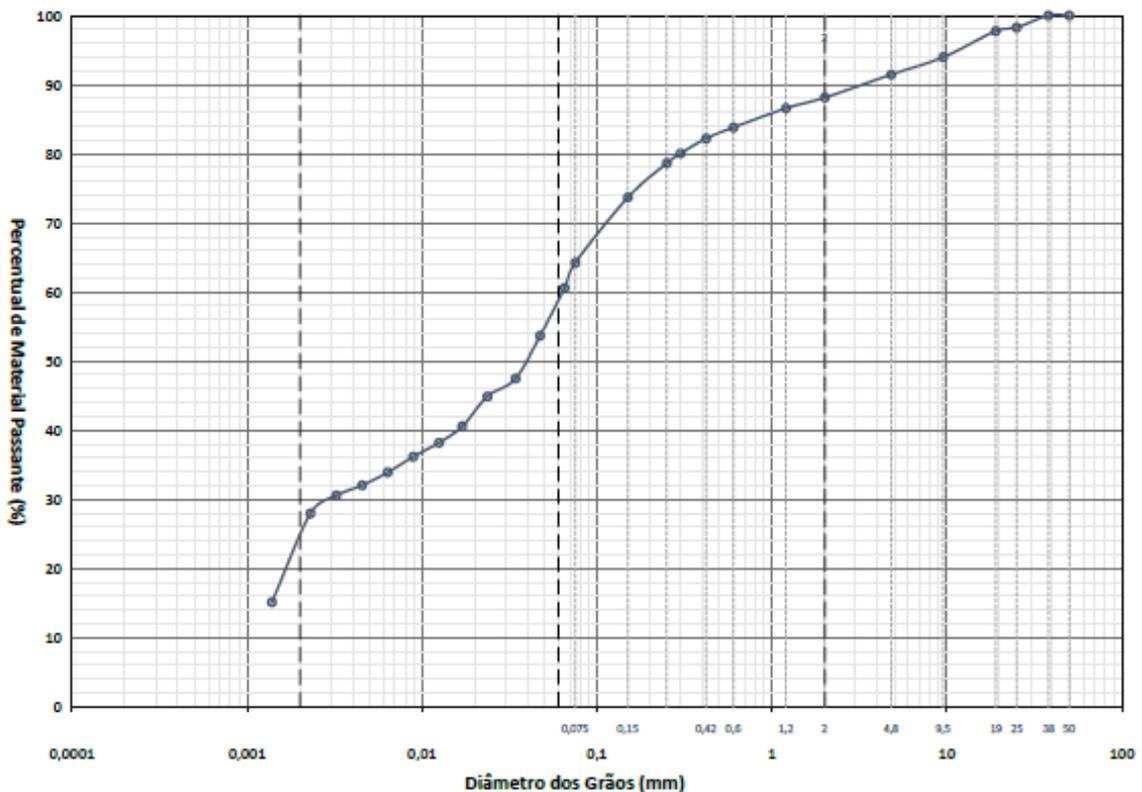
ARGILA (%)	SILTE (%)	AREIA (%)			PEDREGULHO (%)
		FINA	MÉDIA	GROSSA	
23,8	34,8	17,5	7,6	4,3	11,9

Figura 10-2 – Curva granulométrica do barramento do DRI.

específica dos grãos, análise granulométrica por peneiramento e sedimentação e limites de Atterberg. Os resultados desses ensaios são demonstrados no Quadro 10-1 e na Figura 10-2.

Amostra	Umidade (%)	Limites (%)			Massa específica real dos grãos (g/cm ³)	Granulometria – Peneiramento e Sedimentação					
		LL	LP	IP		Argila (%)	Silte (%)	Areia Fina (%)	Areia Média (%)	Areia Grossa (%)	Pedregulho (%)
DCS - Maciço	23,3	33	23	10	2,652	23,8	34,8	17,5	7,6	4,3	11,9

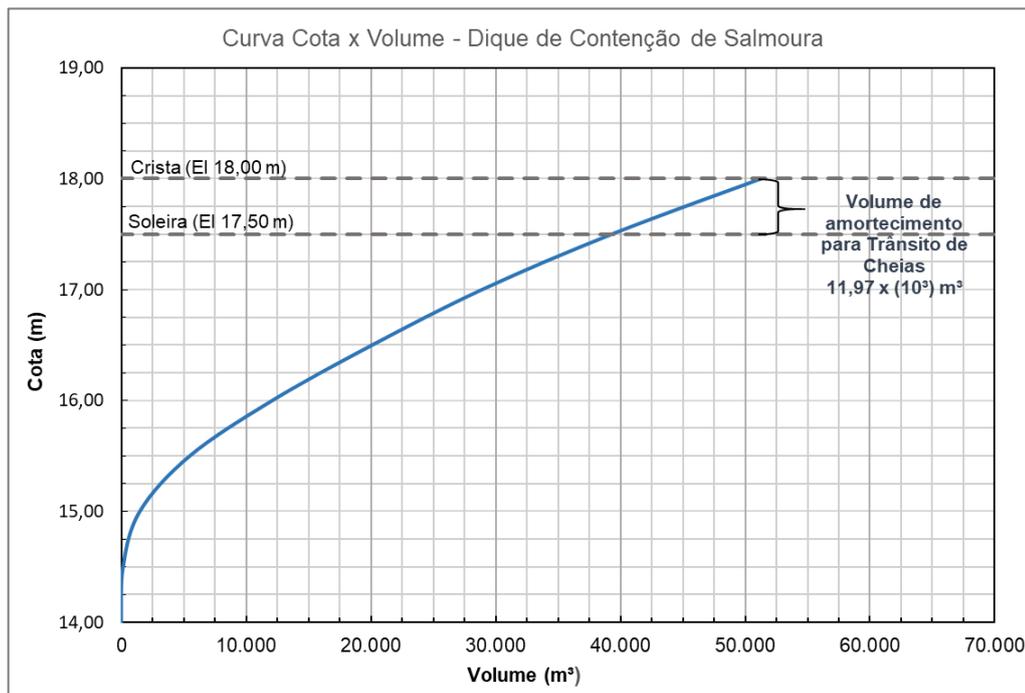
Figura 10-3 – Curva cota-volume disponível para o trânsito de cheia no DCS.

Para elaboração desse estudo foram consideradas as topografias mais atualizadas possíveis, obtidas através de levantamentos topográficos e topobatimétricos. Foram utilizadas as informações disponibilizadas no Relatório Técnico de Auditoria de Segurança de Barragens (documento nº WA00821055-1-GT-RTE-0002 – Walm, 2022). Conforme o referido documento, para a determinação da curva cota x volume do DCS foi utilizado o levantamento elaborado pela Topoagrimé (documento “EXPORT-DE - PLANIALTIMETRICO CADASTRAL BATIMETRIA_DIQUES DRI e DCS - FINAL-M.dwg”), em 2020. Nele o volume disponível para o trânsito de cheia no reservatório do dique é de 11.970 m³ conforme demonstrado na curva cota-volume demonstrada na Figura 10-3.

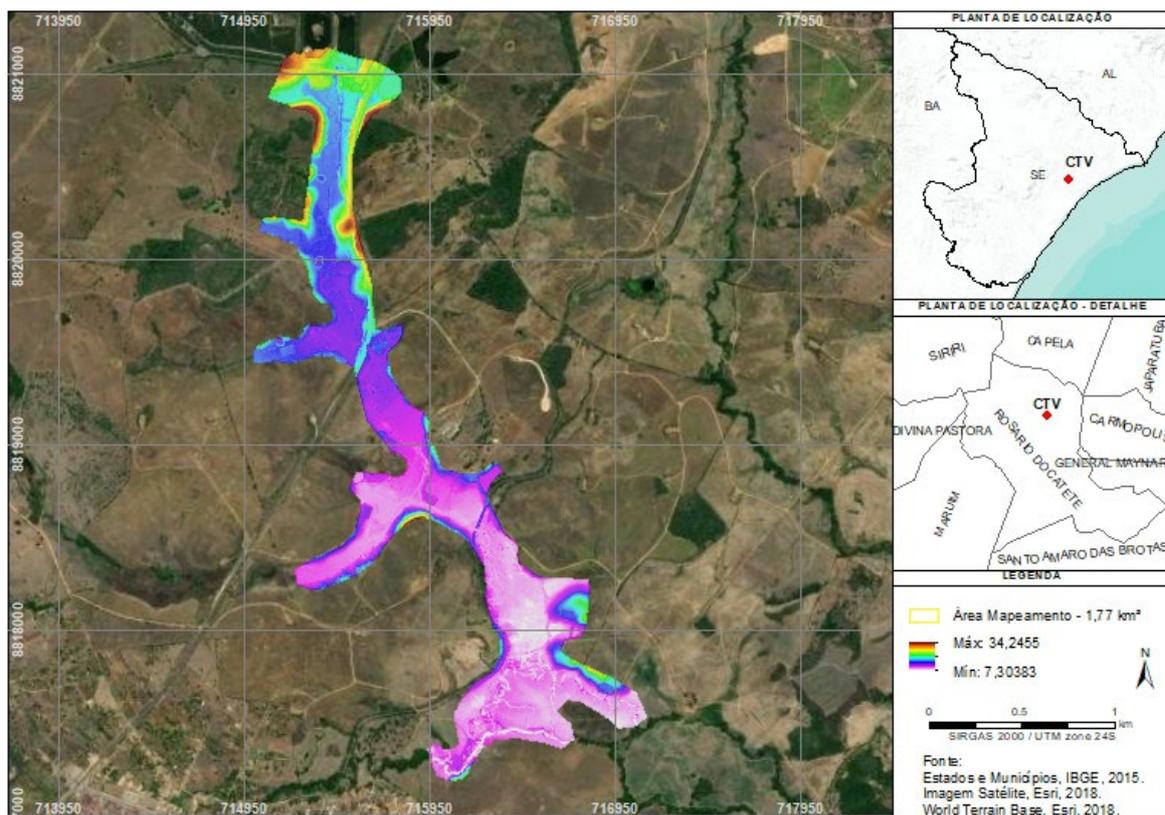
Figura 10-4 - Modelo Digital de Terreno

1. Nuvem de pontos Classificada (.las);
2. Modelo Digital de Terreno (.tif) – Figura 10-4;
3. Curvas de Nível (.dwg).
4. Relatório de processamento dos dados (.pdf)

Conforme o relatório técnico do levantamento aerofotogramétrico, perfilamento a laser (LiDAR) e seções batimétricas para estudo de *dam break*, elaborado pela ERG Engenharia em janeiro de 2022, foi obtido um Padrão de Exatidão Cartográfica (PEC) categorizado em “Classe A” na resolução espacial de 1 m. Maiores especificações estão contidas no relatório do estudo de ruptura hipotética (documento nº WA06621000-1-RH-RTE-0166 – Walm, 2022).

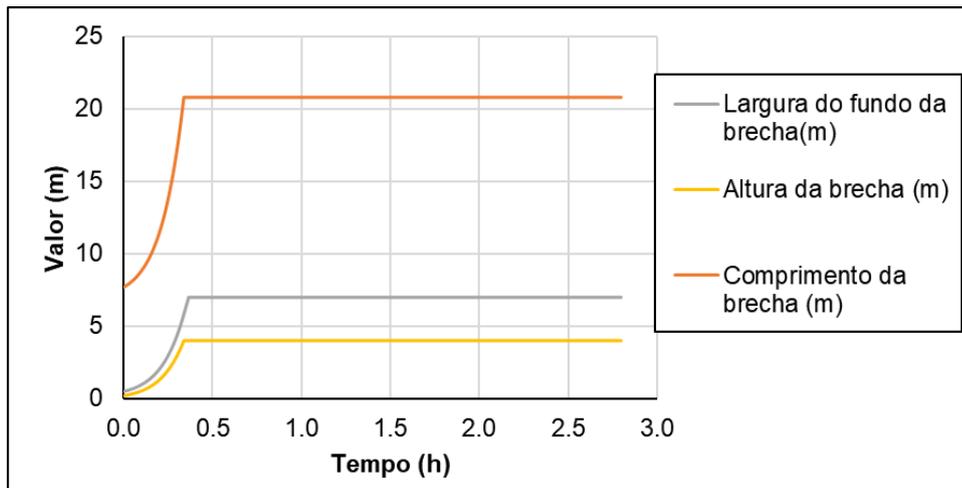
A Figura 10-5 ilustra a evolução da geometria da brecha no cenário simulado para o DCS.

Figura 10-5 – Evolução das dimensões da brecha de galgamento do DCS ao longo do tempo.

Parâmetros de brecha	Coefficientes	Dique de Contenção de Salmoura
Ângulo de atrito do material do maciço (°)	Φ	32
Incremento de largura da brecha (m)	$\Delta b = \frac{n_{oc} \Delta z_b}{\text{sen} \beta}$	Figura 10-5
Modo de erosão	noc	2

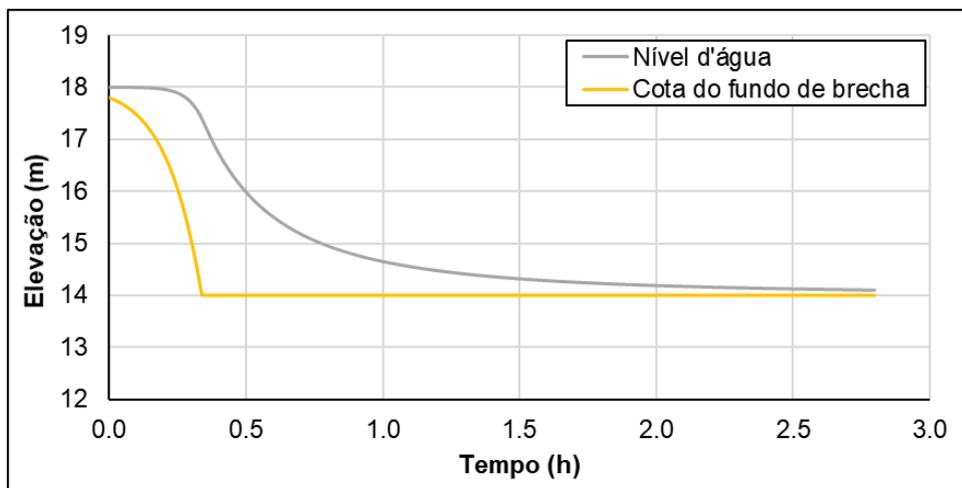
A elevação do nível de água e da cota de fundo da brecha em função do tempo é ilustrada na Figura 10-6.

Figura 10-6 – Variação do nível de água e da elevação de fundo da brecha ao longo da ruptura.

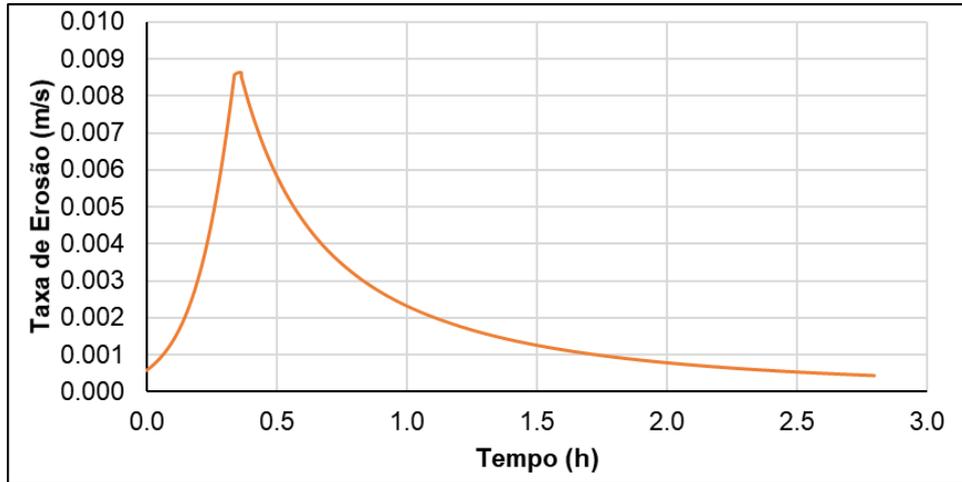
A Figura 10-7 mostra a taxa de erosão do maciço ao longo do tempo provocada pelo galgamento do DCS.

Figura 10-7 – Variação da taxa de erosão do maciço durante a ruptura do DCS.

Parâmetros de brecha	Coefficientes	Dique de Contenção de Salmoura
Taxa de erodibilidade vertical do solo (m/s)	$\frac{dZ_b}{dt} = k_d(\tau_b - \tau_c)$	Figura 10-7
Coefficiente de erodibilidade	$k_d = \frac{10\gamma_w}{\gamma_d} \exp \left[-0,121c_{\%}^{0,406} \left(\frac{\gamma_d}{\gamma_w} \right)^{3,1} \right]$	1,633
Peso específico da água (kg/m³)	γ_w	1.000
Peso específico seco do material do maciço (t/m³)	γ_d	1,41
Porcentagem de argila no maciço (%)	$c_{\%}$	35,00
Coefficiente de rugosidade de Manning	n	0,015
Vazão escoada pela brecha (m³/s)	$Q = k_m * (c1 * b * h^{1,5} + c2 * m * h^{2,5})$	Figura 10-8
Tensão crítica de resistência do maciço (Pa)	$\tau_c = \frac{2}{3} g d_{50} (\rho_s - \rho_w) t g \phi$	0,402
Diâmetro médio das partículas do maciço (m)	d_{50}	0.000024

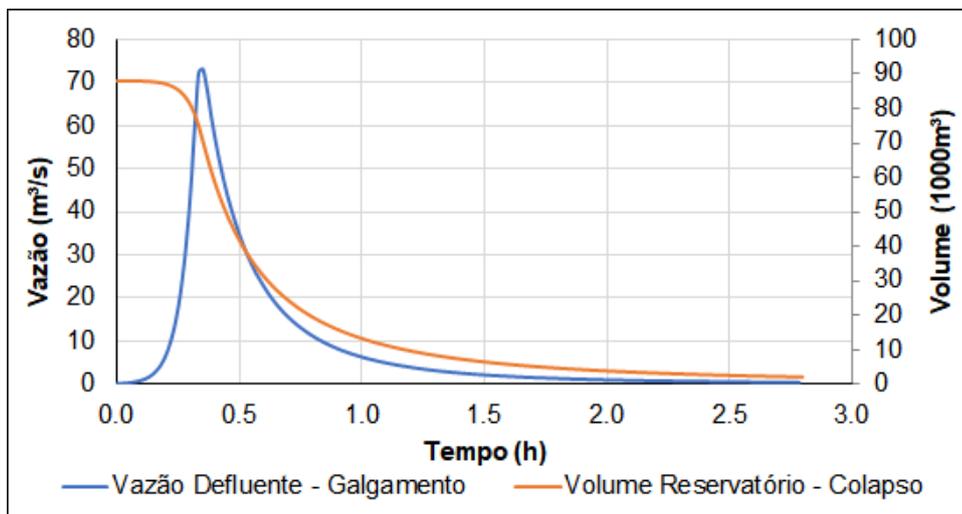
O resultado dos cálculos realizados para a obtenção do hidrograma defluente do DCS é apresentado na Figura 10-8.

Figura 10-8 – Hidrograma de ruptura do galgamento do DCS.

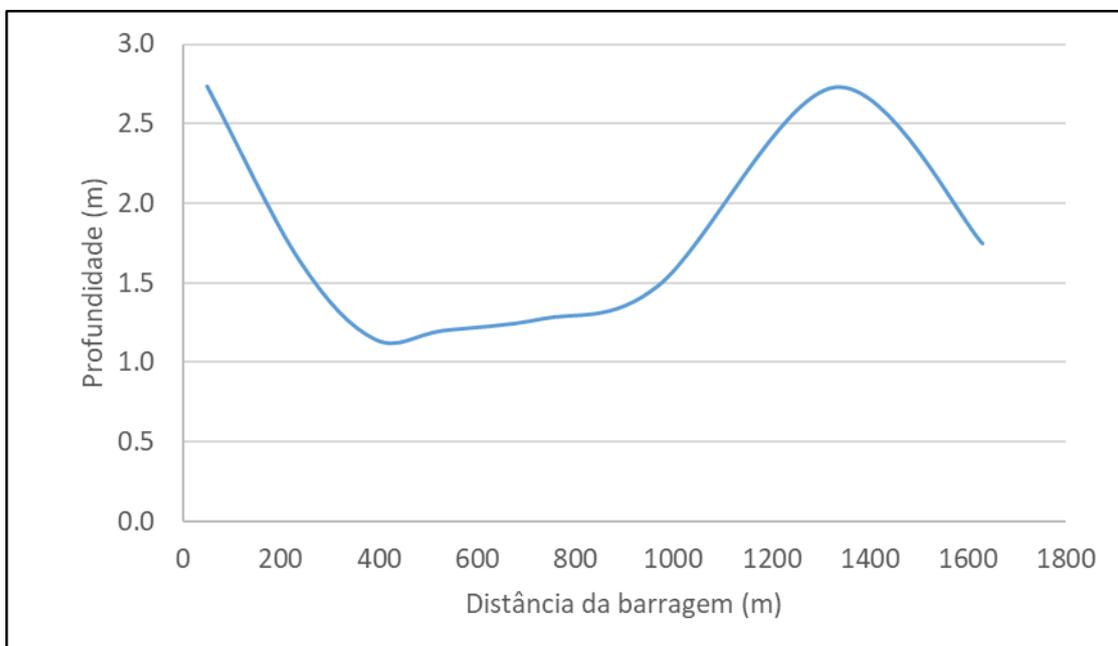
Figura 10-9 - Profundidade máxima nas seções representativas do DCS

Neste item são apresentados os resultados da modelagem hidráulica nas seções transversais representativas do vale a jusante do Dique de Contenção de Salmoura para o cenário simulado provável e extremo, equivalentes. Os principais resultados obtidos nas seções representativas encontram-se apresentados, analiticamente, no Quadro 10-8, bem como, graficamente, na Figura 10-9 e Figura 10-10.

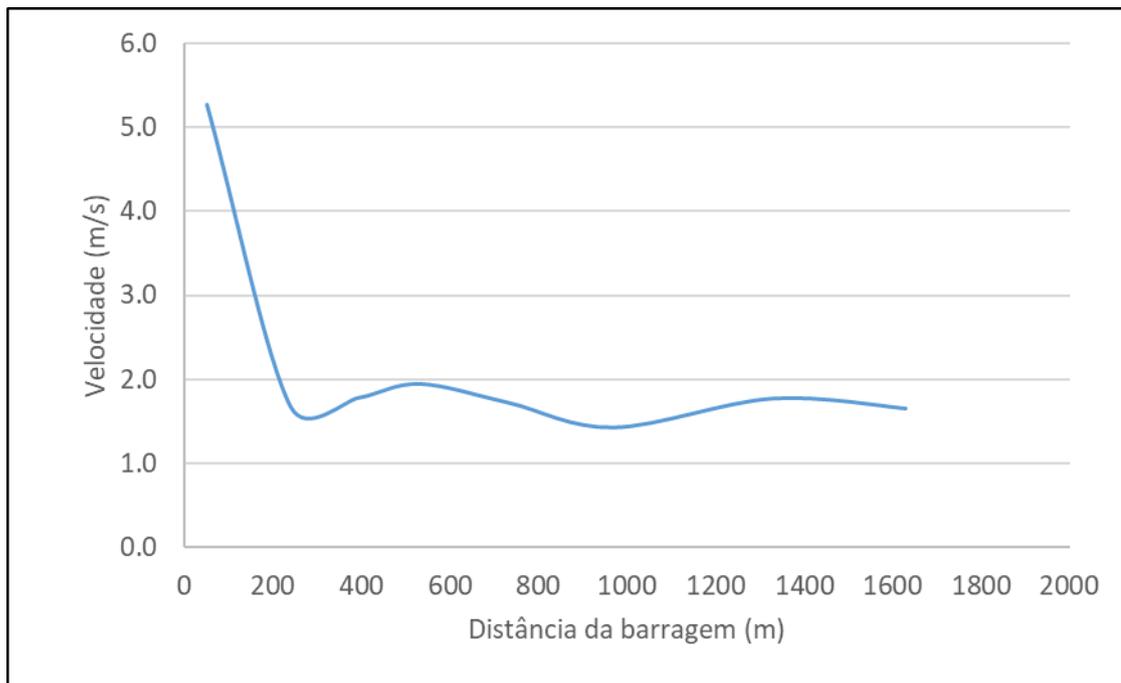
Figura 10-10 - Velocidade máxima nas seções representativas do DCS

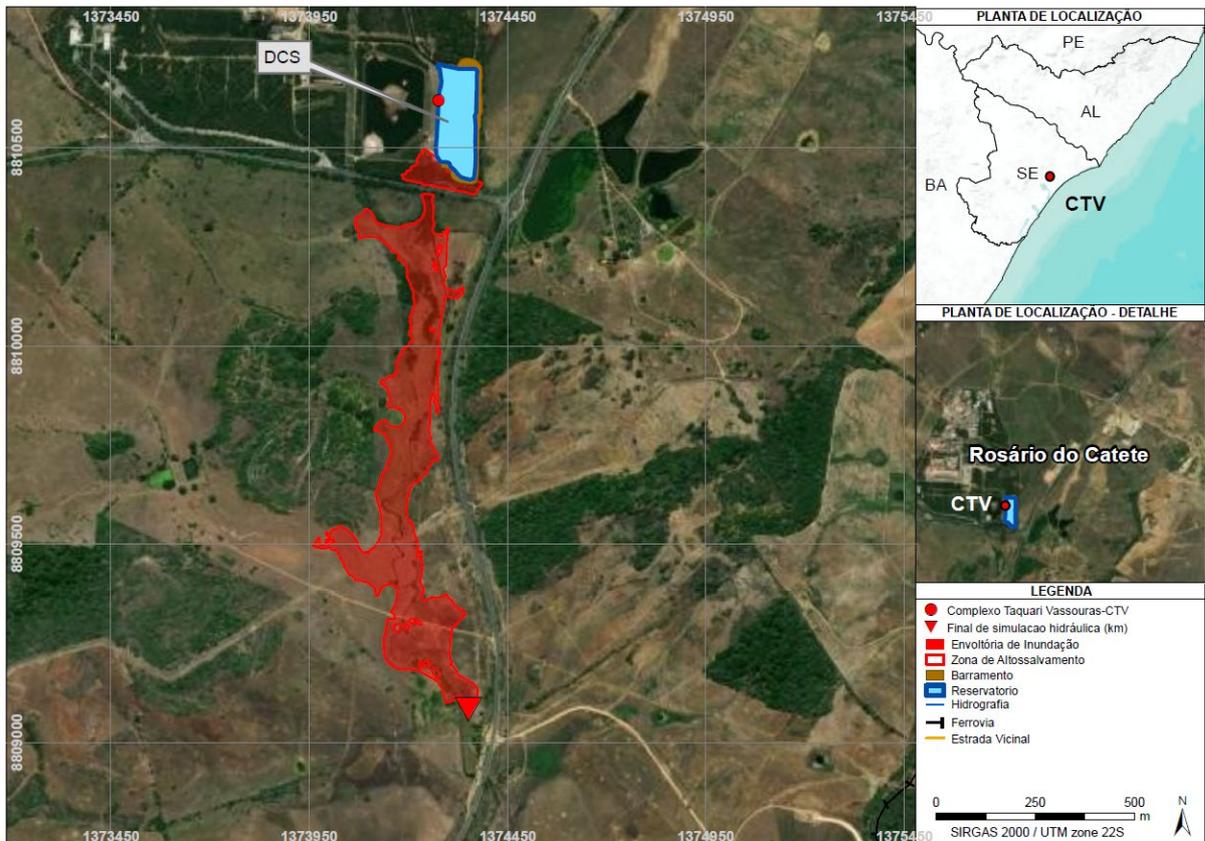
Assim, para o DCS, pode-se afirmar que não há residentes, residências, equipamentos urbanos, equipamentos com potencial de contaminação, infraestrutura de interesse cultural, artístico, histórico, sítios arqueológicos, espeleológicos, unidades de conservação, comunidades indígenas tradicionais ou quilombolas e estações de captação de água para abastecimento urbano na área atingida pela mancha. A envoltória de inundação, inserida em áreas primordialmente de matas ciliares, existindo trechos de estradas vicinais, afloramentos rochosos e caminhos rurais, é apresentada na Figura 10-11.

Figura 10-11 - Envoltória de inundação para o Dique de Contenção de Salmoura
