Plano de Ação de Emergência PAE

Dique de Contenção de Salmoura

Rosário do Catete - SE

CLASSIFICAÇÃO RESTRITA	COMPLEXO TAQUARI- VASSOURAS (CTV)
DAM BREAK E PAE BARRAGENS COMPLEXO TAQUARI-VASSOURAS (CTV) SEÇÃO ÚNICA PAEBM – DIQUE DE CONTENÇÃO DE SALMOURA RELATÓRIO TÉCNICO		Nº MOSAIC -	PÁGINA 3/128
		Nº WALM WA06621000-1-RH-RTE- 0170	REV. 3

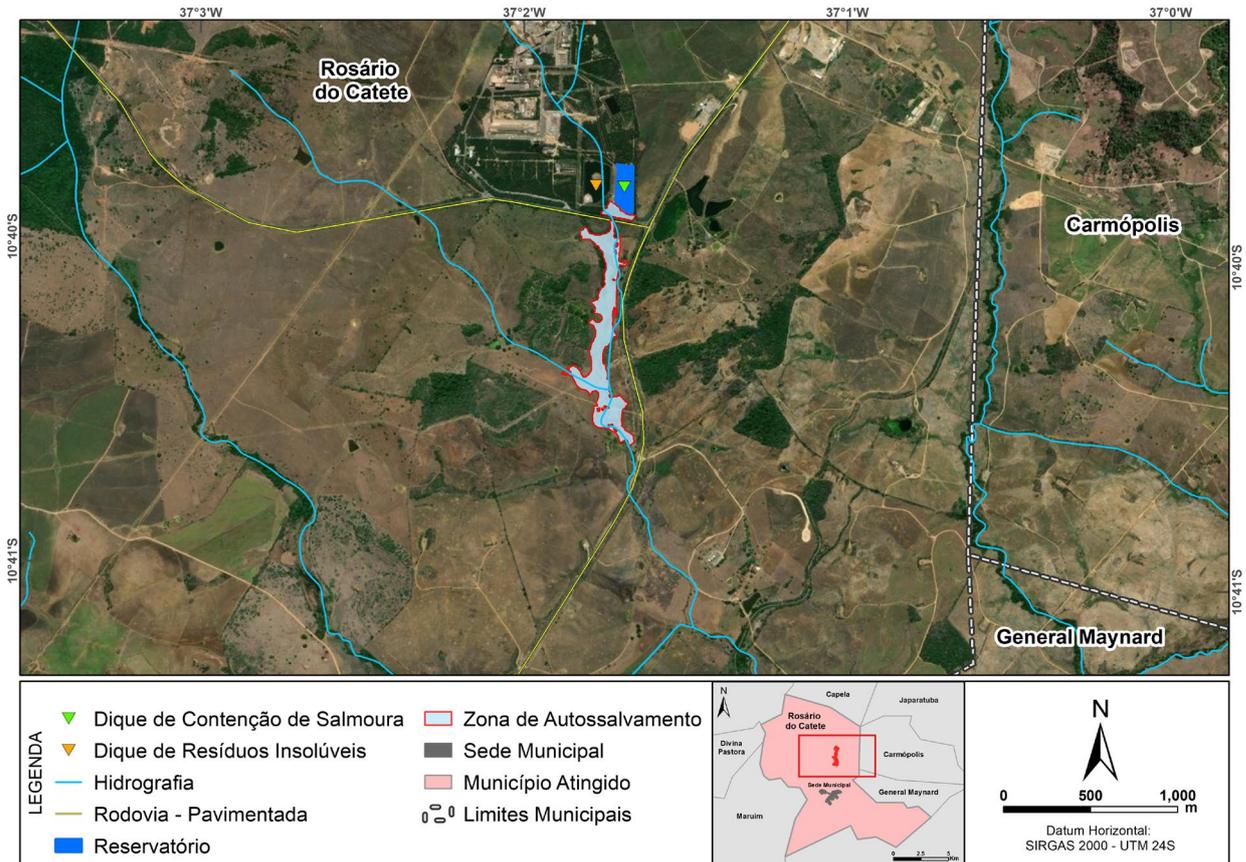
Figura 18-1 - Localização da região de estudo.

Conforme o estudo de rompimento hipotético do Dique de Contenção de Salmoura conduzido pela Walm BH Engenharia e Laudo Técnico do Complexo Taquari-Vassouras, elaborado pela Opus Socialis, a mancha de inundação (Figura 18-1) atinge apenas uma travessia em estrada vicinal (via de acesso a uma fazenda) e vegetação antropizada, alternando pastagens, plantações de cana de açúcar e alguns fragmentos de vegetação nativa arbórea. A mancha não atinge rodovias estaduais ou federais.

Observando a mancha de inundação (Figura 18-1), percebe-se que a envoltória máxima de inundação atinge o Riacho Caboblé, curso hídrico que atravessa o Complexo Taquari-Vassouras, afluente da margem esquerda do riacho da Várzea, que por sua vez desagua na margem esquerda do rio Siriri. O rio Siriri é o curso hídrico que atravessa a sede municipal de Rosário do Catete, afluente da margem direita do rio Japarutuba, que por fim desagua no mar no município de Pirambu.

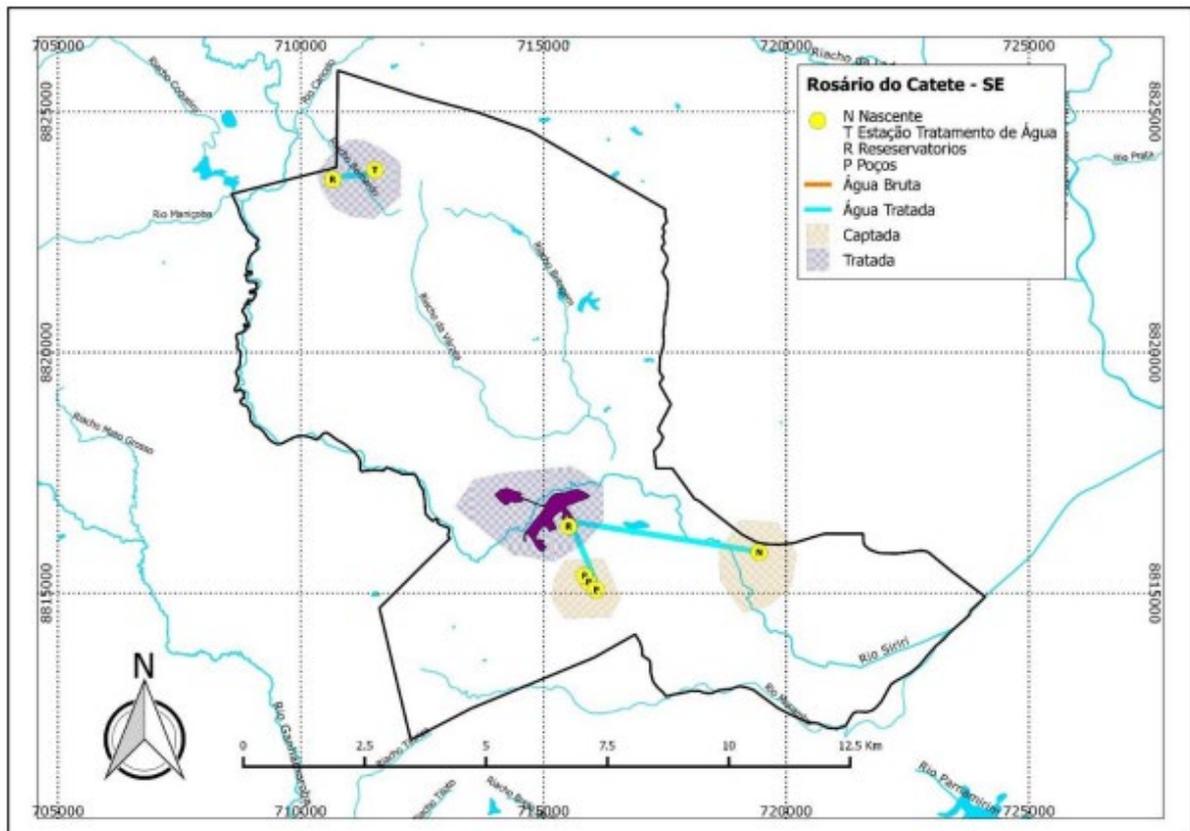
O PMSB de Rosário do Catete ainda informa que o sistema possui captação de forma superficial, na nascente Caldas, com vazão de 60 m³/s, e os poços, em torno de 30 m³/s cada um. A captação na nascente ocorre por gravidade e passa por um processo de cloração no próprio local. A água segue por uma adutora por cerca de 5 km até os reservatórios, sendo um apoiado, com capacidade de 500 mil litros e um reservatório elevado, com capacidade de 150 mil litros. A água é distribuída para a população por gravidade por, em torno de 18 km de extensão. A Figura 18-2 apresenta o mapa do Sistema de Abastecimento de Água no município de Rosário do Catete/SE.

Figura 18-2 – Sistema de Abastecimento de Água (ITP, 2016)

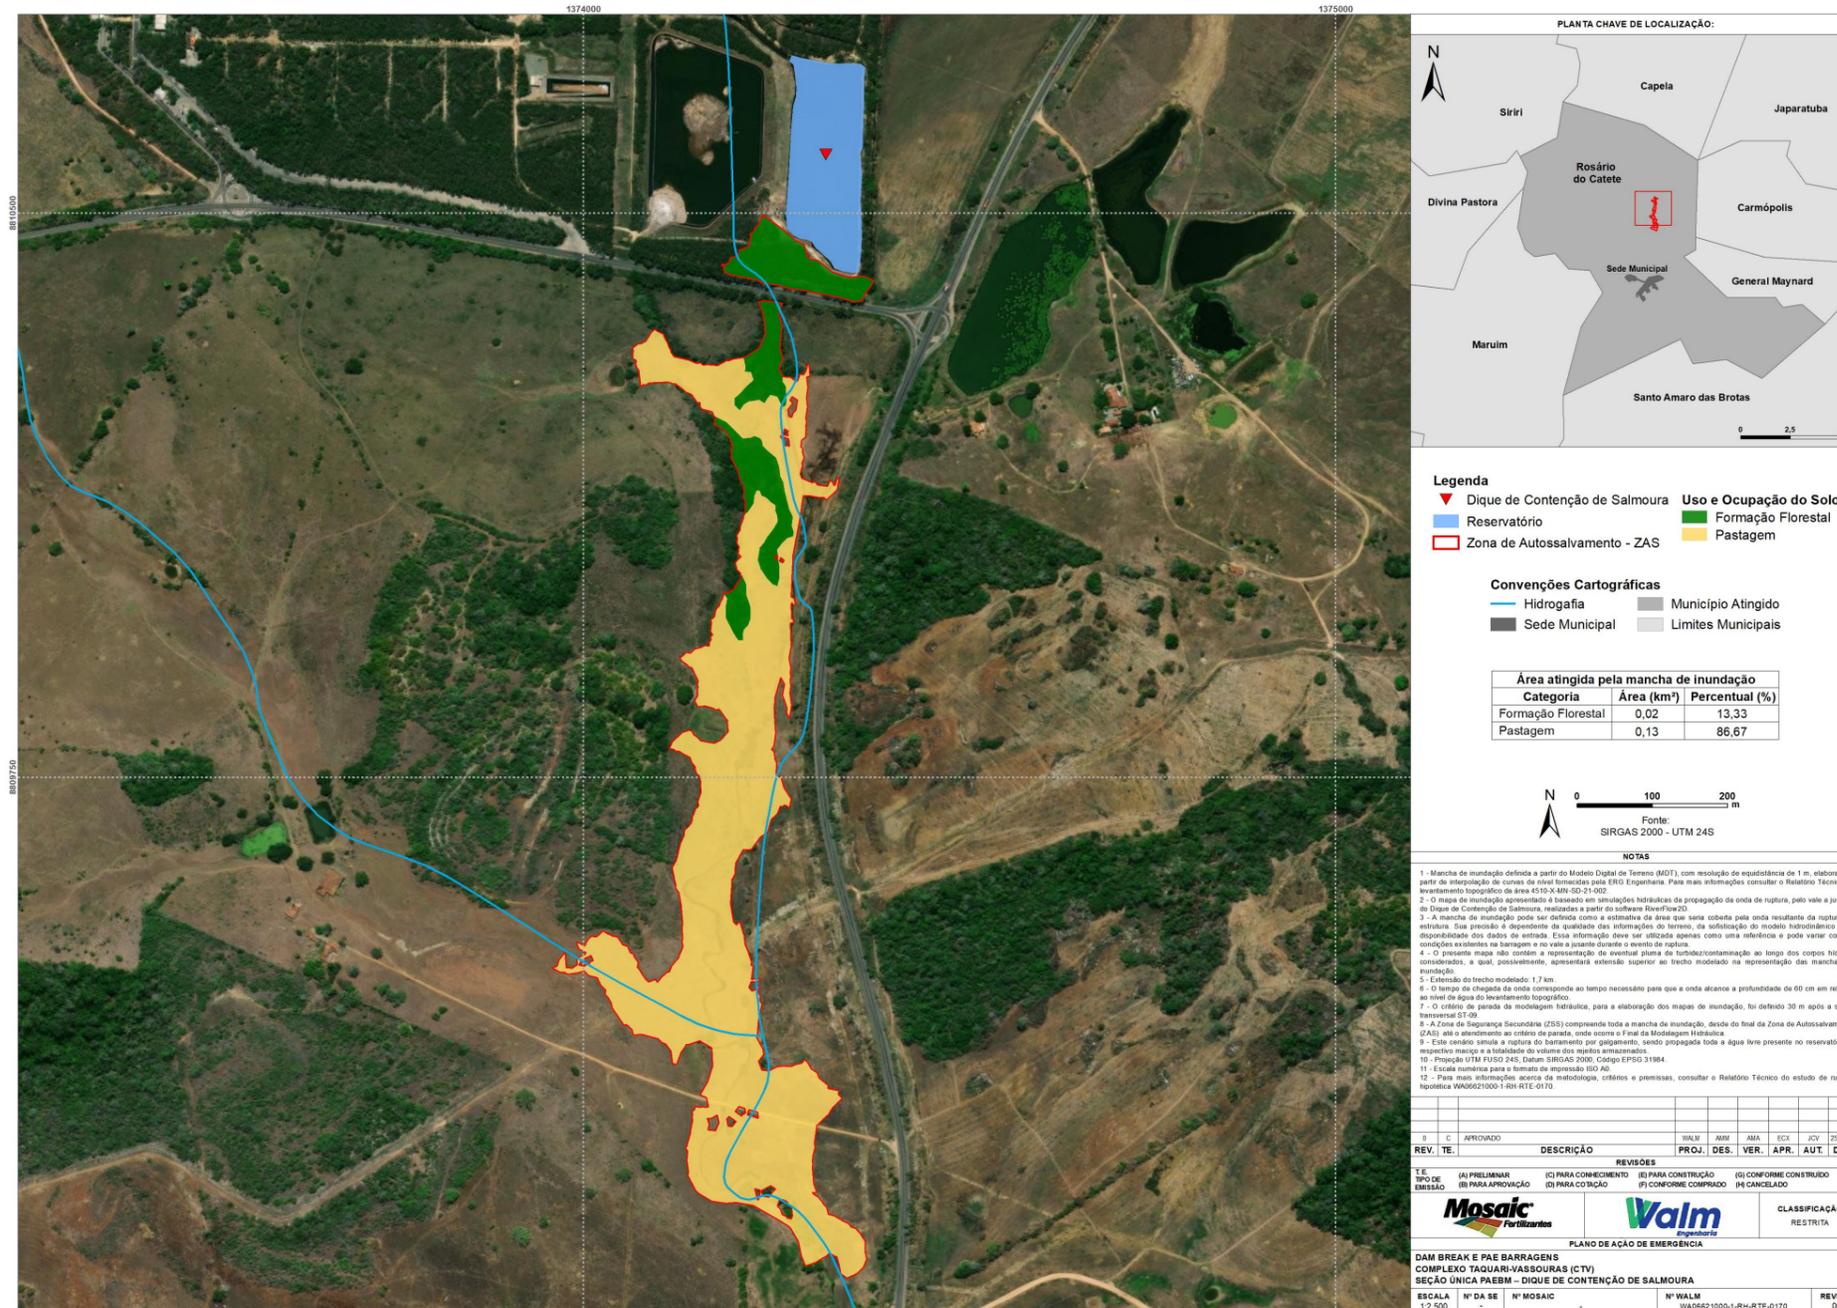
Isto posto, validou-se os dados de uso e ocupação do solo por meio de observação/verificação e reclassificação, Figura 21-1, por meio de imagens de satélites atuais. Observa-se que a região do Dique de Contenção de Salmoura é composta principalmente por áreas de pastagem. São esperados, portanto, impactos nos meios físico, biótico e socioeconômico, além de áreas indiretamente afetadas.

Figura 21-1 - Mapa de uso e ocupação do solo

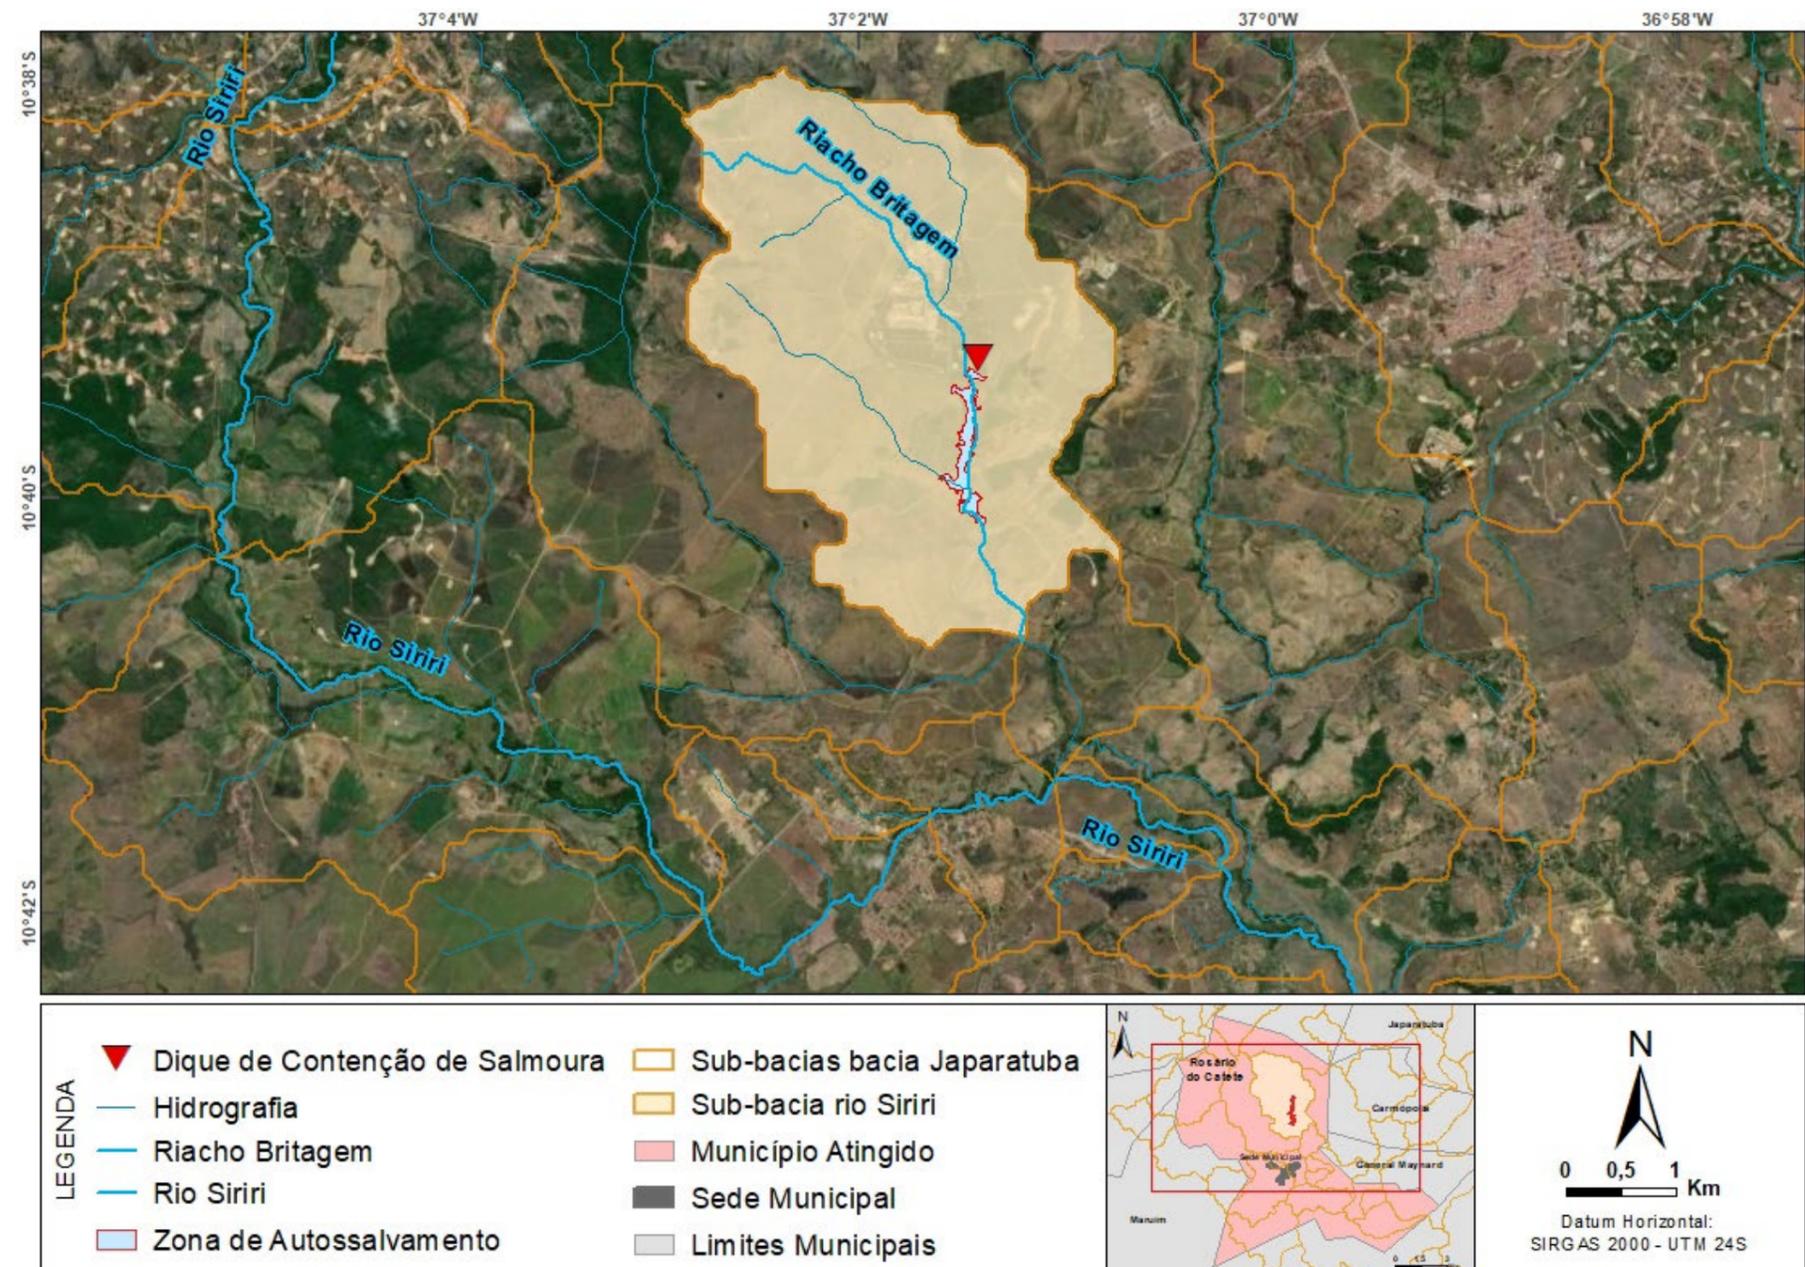
Figura 21-2 Localização da mancha na sub-bacia hidrográfica do rio Siriri.

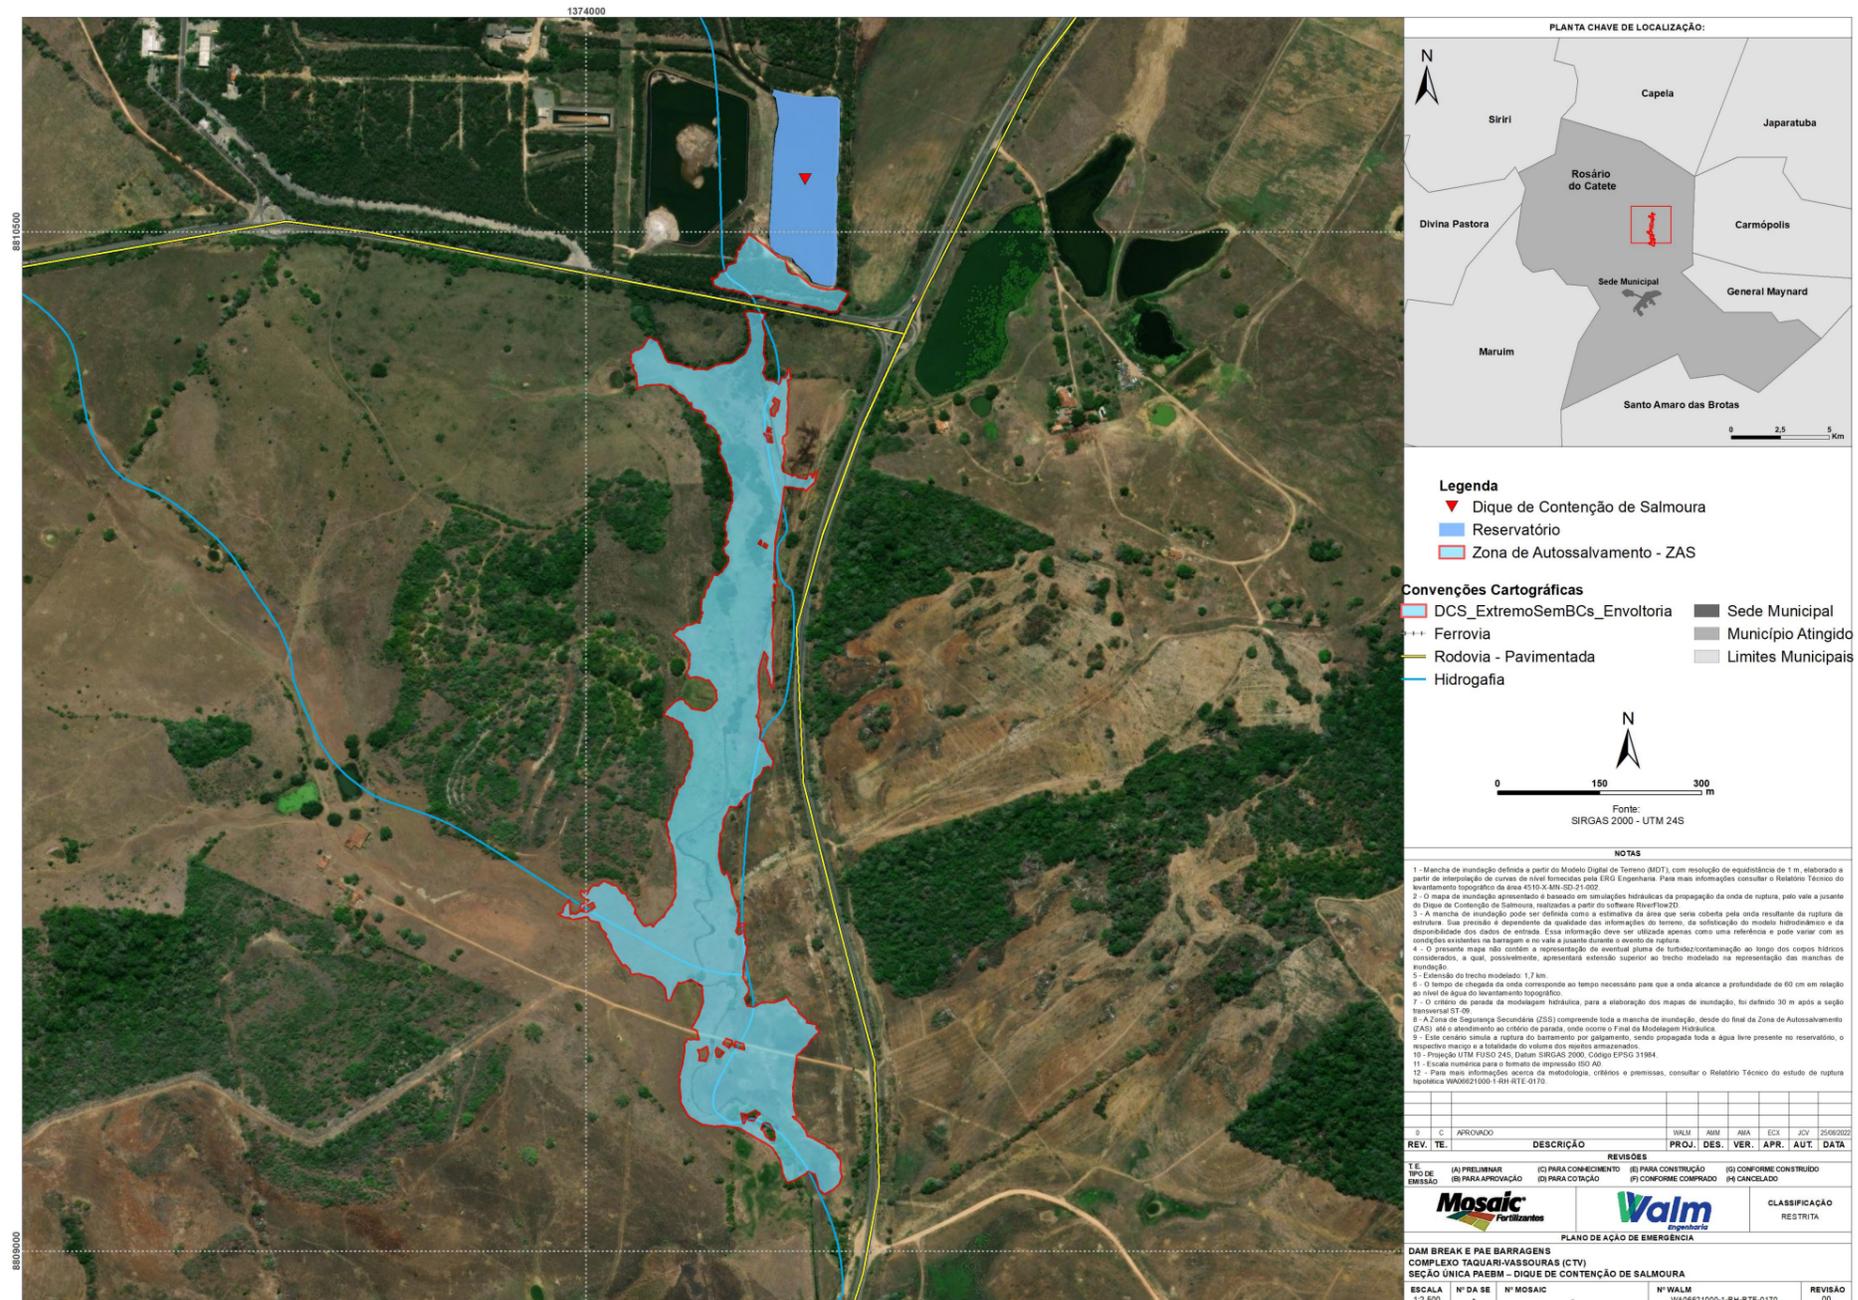
Figura 21-3 - Mapa da hidrografia e vias de acesso afetadas.

A mancha de inundação proveniente da ruptura do Dique de Contenção de Salmoura se estenderia ao longo do Riacho Caboblé, Figura 21-3, não chegando a atingir diretamente o curso do rio Siriri.

A mancha de inundação afeta parte de uma estrada vicinal que dá acesso a uma residência, como pode ser visualizado na Figura 21-3. No trecho atingido, o trânsito de pessoas é impossibilitado, contudo existem outros acessos a residências. Como a via afetada não é pavimentada e não identificada nas bases de dados oficiais disponíveis, considera-se como baixo o impacto ambiental. Assim, deve ser prevista a manutenção imediata da estrada vicinal afetada, assim como a reconstrução do maciço do Dique de Resíduos Insolúveis e Dique de Contenção de Salmoura assim que possível para mitigar o carreamento de rejeito e sedimentos que ainda não tenham escoado.

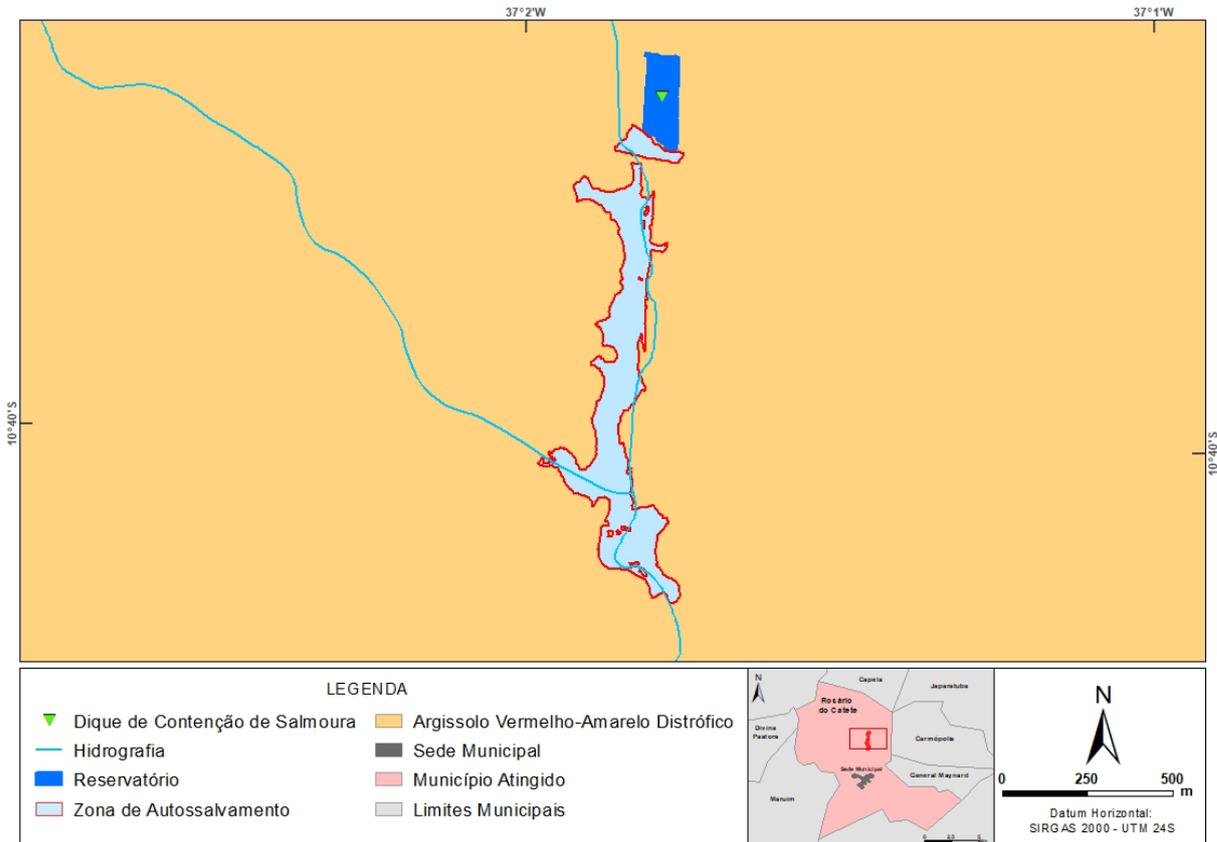
Figura 21-4 - Tipo de solo atingido pela mancha.

No mapa da Embrapa essas três tipologias encontram-se indivisas, estando inseridas em uma mesma unidade cartográfica (PVAd43), Figura 21-4. Dessa forma, deve-se considerar que a ruptura hipotética do Dique de Contenção de Salmoura poderia impactar terrenos com ocorrência de qualquer um dos solos mencionados acima.

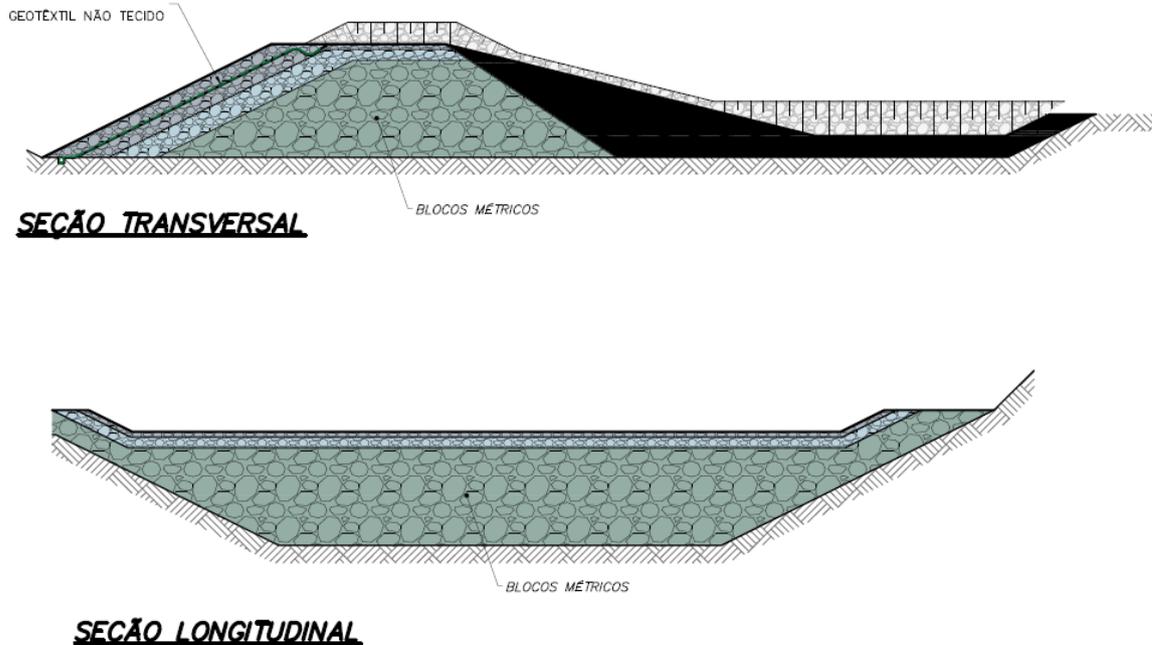
O dique será do tipo galgável, ou seja, ocorrerá a passagem de escoamento sobre o maciço principal. Assim, sua geometria deverá ser definida de tal modo que permita a passagem de água sobre o barramento. A Figura 21-5 exemplifica a seção típica do dique sugerido.

Figura 21-5 - Seção típica de um dique de enrocamento

Os Diques poderão ser executados sobre o rejeito/sedimento depositado nas calhas, após a passagem da onda de ruptura. A definição por este tipo de estrutura se dá pela sua eficiência na retenção dos sólidos carreados ao longo do talvegue, bem como sua praticidade de execução, manutenção e controle.

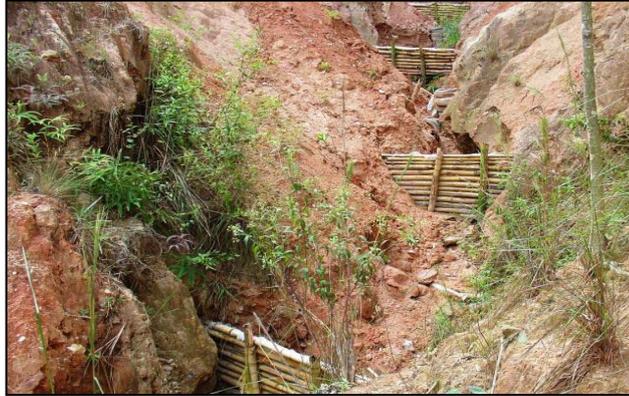
Esta alternativa se destaca por sua praticidade de execução, manutenção e controle. Na Figura 21-6 é apresentado um exemplo de aplicação de paliçadas rústicas no processo inicial de retenção dos sedimentos, e na Figura 21-7, uma aplicação integrada ao projeto paisagístico de recomposição ambiental.

Figura 21-6 - Exemplo de paliçadas rústicas no processo inicial de retenção dos sedimentos (EMBRAPA, 2015)

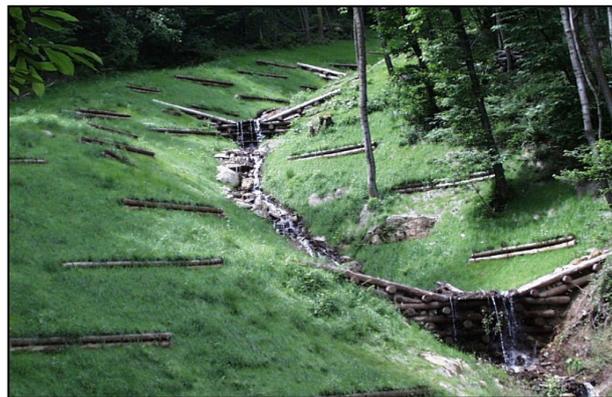
Figura 21-7 - Aplicação integrada de paliçadas ao projeto paisagístico de recomposição ambiental (VERTICAL GREEN, 2022)

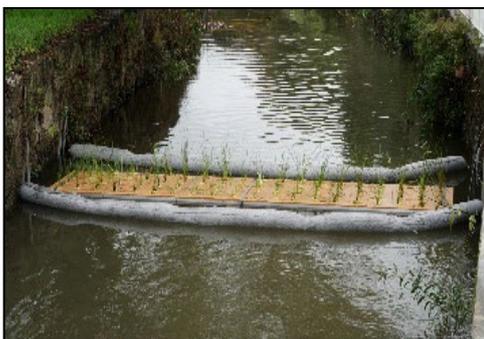
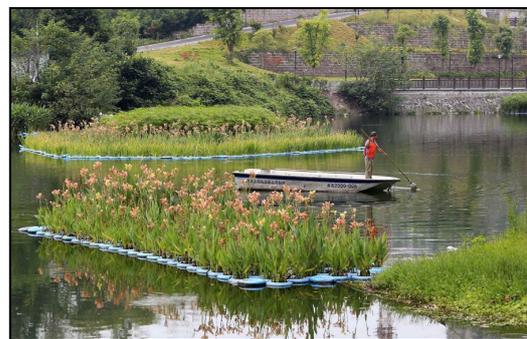
Figura 21-8 - Exemplos de ilhas flutuantes vegetadas (LIAMARINHA, 2019)

Medidas de mitigação dos impactos à qualidade das águas superficiais são a implantação de estruturas de tratamento natural, como barramentos com ilhas flutuantes e barreiras filtrantes compostas por refis de fibra orgânica natural. Exemplos das soluções propostas podem ser visualizados na Figura 21-8 e na Figura 21-9.

Essas estruturas têm a função de diminuir o nível de turbidez da água, assim como reter e degradar matéria orgânica, absorver sedimentos em suspensão e eventual diminuição da turbidez da água (LIAMARINHA, 2019).

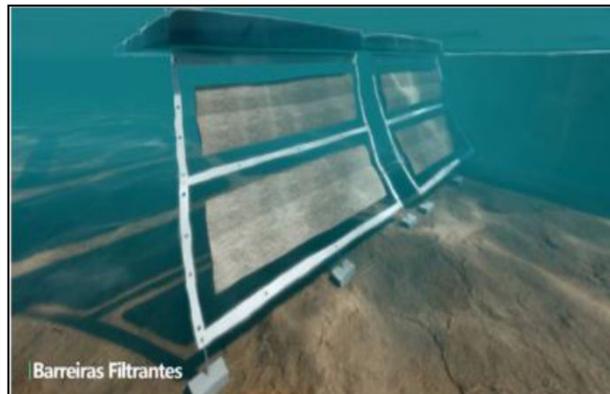
Figura 21-9 - Exemplos de barreiras filtrantes para retenção de sedimentos (LIAMARINHA, 2019)

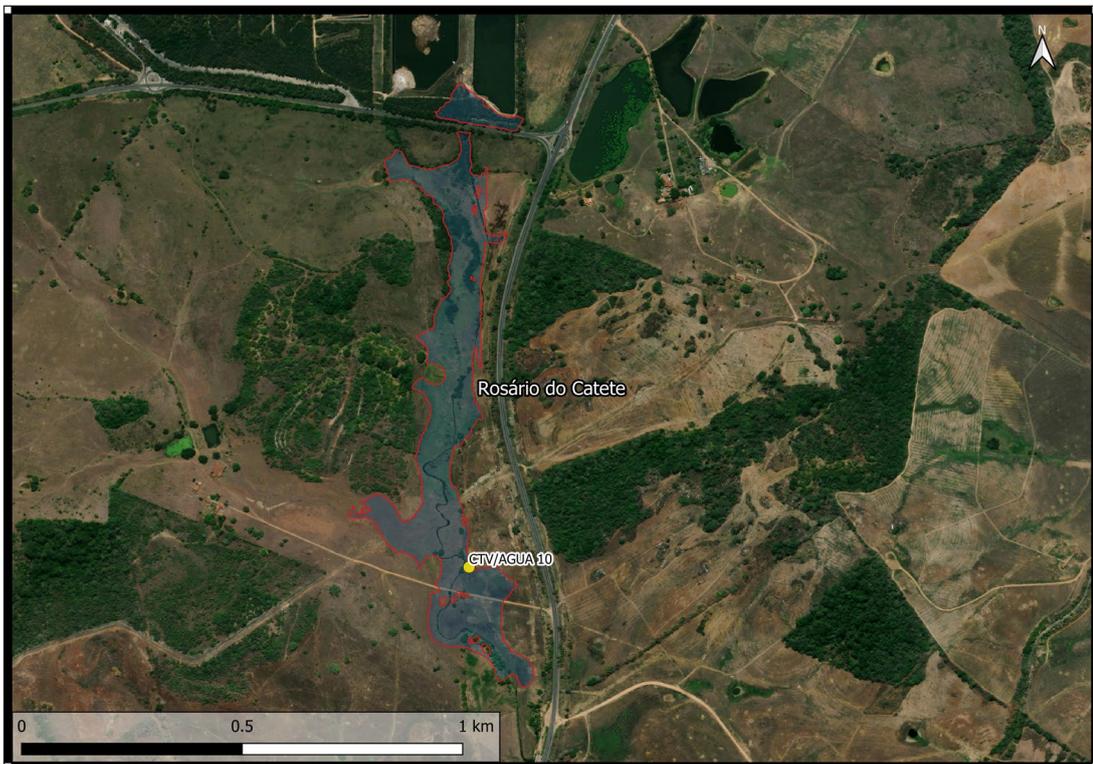
Figura 21-10 - Pontos de monitoramento ambiental

Na mancha de inundação do Dique de Contenção de Salmoura, há um ponto de monitoramento de água superficial (Quadro 21-3). Na Figura 21-10 está demonstrada a localização do ponto de monitoramento mencionado.

Ponto de monitoramento	Parâmetros analisados	Frequência	Coordenadas	
			X	Y
CTV/ÁGUA 10	Cloretos, Potássio, Sódio, pH, Turbidez, Óleo e Graxas, Sólidos Dissolvidos, Alcalinidade, Condutividade, Oxigênio Dissolvido e Temperatura	Mensal	715.443	8.819.993

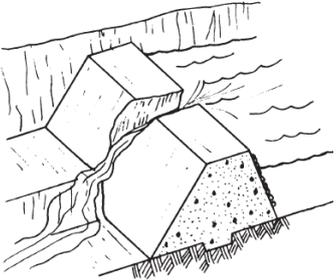
FICHA DE EMERGÊNCIA	Nº 9
	NÍVEL DE EMERGÊNCIA	NE-3
	MODO DE FALHA	GALGAMENTO
SITUAÇÃO DE EMERGÊNCIA		
Galgamento do barramento com abertura de brecha e ruptura iminente da estrutura ou ruptura em progresso		
CROQUIS TÍPICOS DA ANOMALIA	POSSÍVEIS IMPACTOS ASSOCIADOS
