# Plano de Ação de Emergência

## PAE

# — Barragem BM

MOSAIC FERTILIZANTES P&K Ltda.

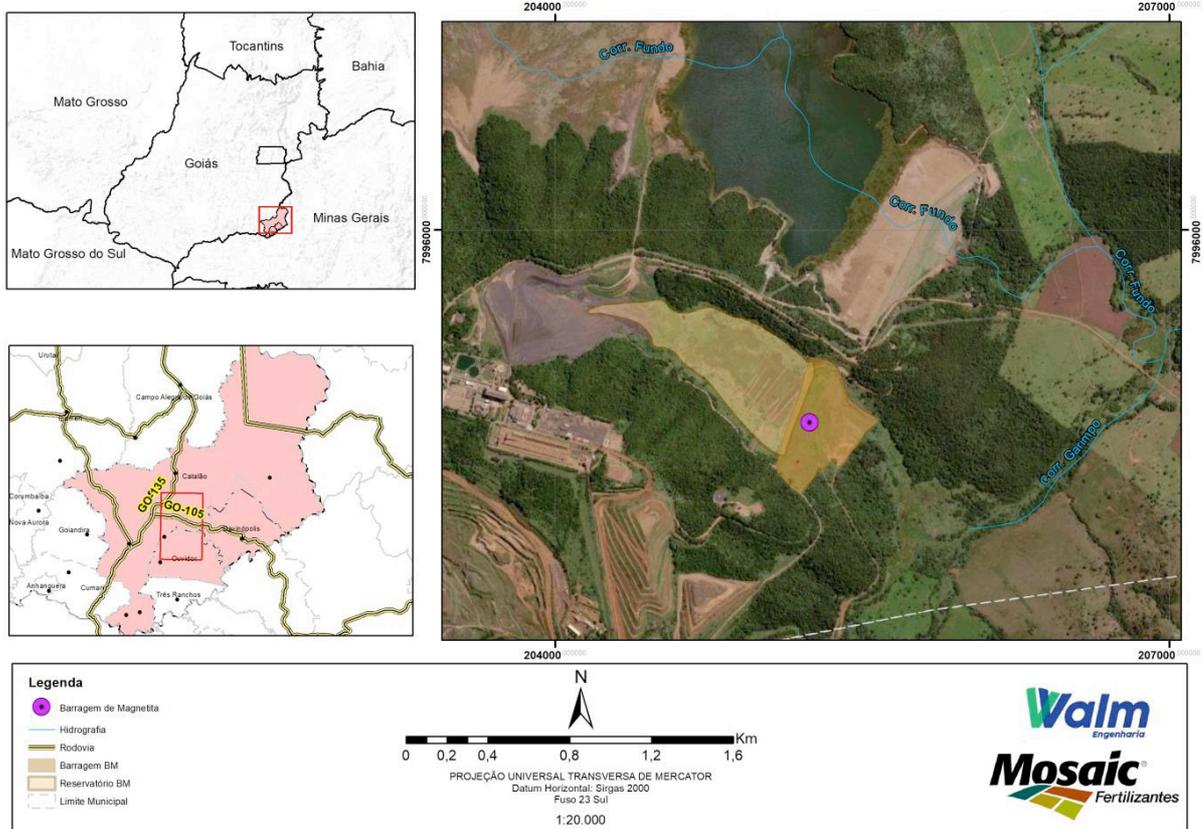
Figura 4-1 - Vista geral aérea da Barragem BM (WA12217240-1-RH-RTE-0002).

A Barragem BM localiza-se, aproximadamente, nas coordenadas N = 7.995.098 e E = 205.259., no município de Catalão. O Complexo situa-se 12 km a nordeste da cidade de Catalão, na localidade conhecida como Fazenda Chapadão, como mostra a Figura 4-1.

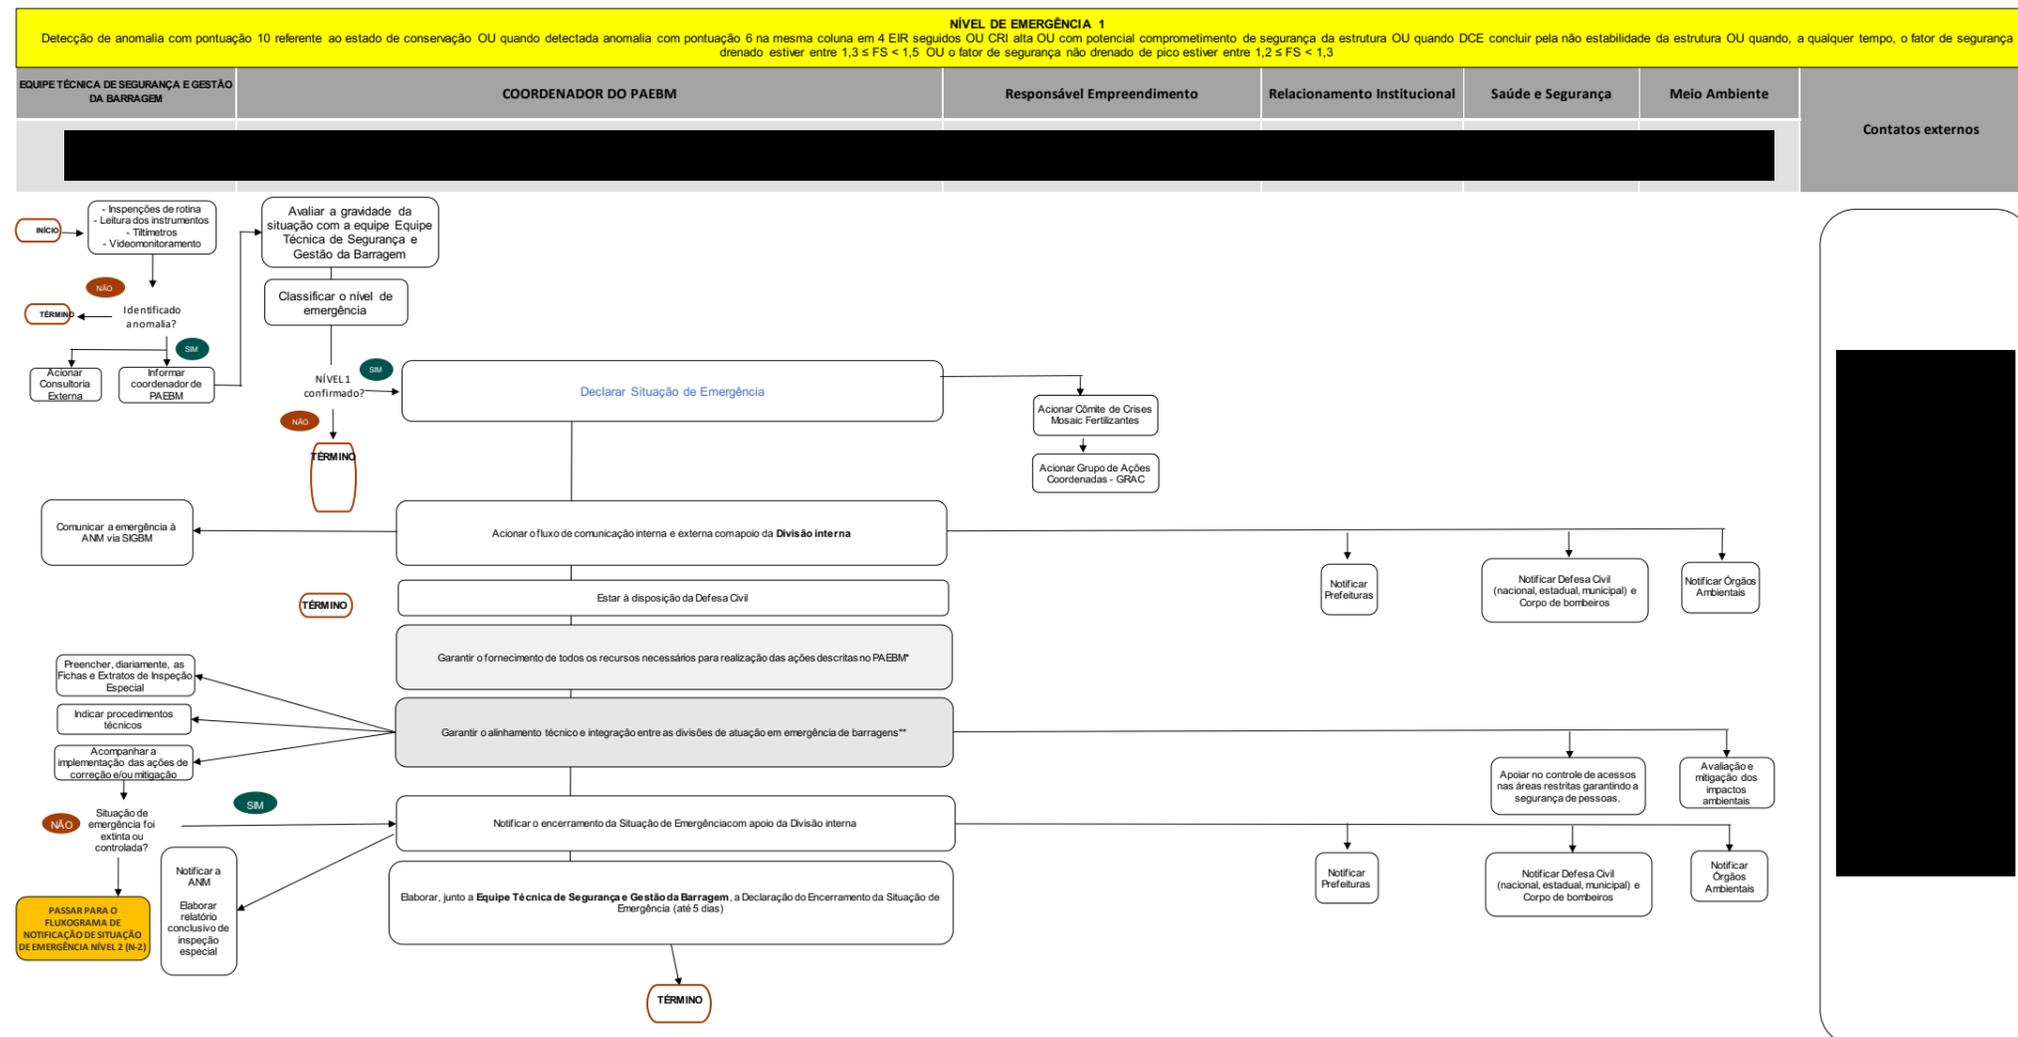
Fluxograma 1 - Fluxograma de Ações Esperadas para Emergência Nível 1.

\*Garantir o fornecimento de todos os recursos necessários para realização das ações descritas no PAEBM:  
**Suprimentos:** Apoiar no mapeamento de fornecedores de bens e serviços definindo os locais para armazenamento dos materiais/equipamentos, formalizar as contratações.  
**Projetos e Manutenção da Barragem:** Executar ações de correção e/ou mitigação da Emergência N-1.  
**Segurança Empresarial:** Apoiar no controle de acessos das áreas restritas.  
**Brigada de emergência:** Apoiar no controle de acessos na ZAS e/ou áreas de riscos, garantir a segurança dos trabalhadores

\*\*Garantir o alinhamento técnico e integração entre as divisões de atuação em emergência de barragens:  
**Ações:** Comitê de Crise  
**Comunicação:** Preparação para questionamentos da imprensa (mídias). Elaborar e enviar comunicados da Emergência N-1 para entidades externas.  
**Jurídico:** Apoiar o coordenador nas questões legais.  
**Relacionamento com comunidades:** Estar à disposição para esclarecimentos à comunidade.

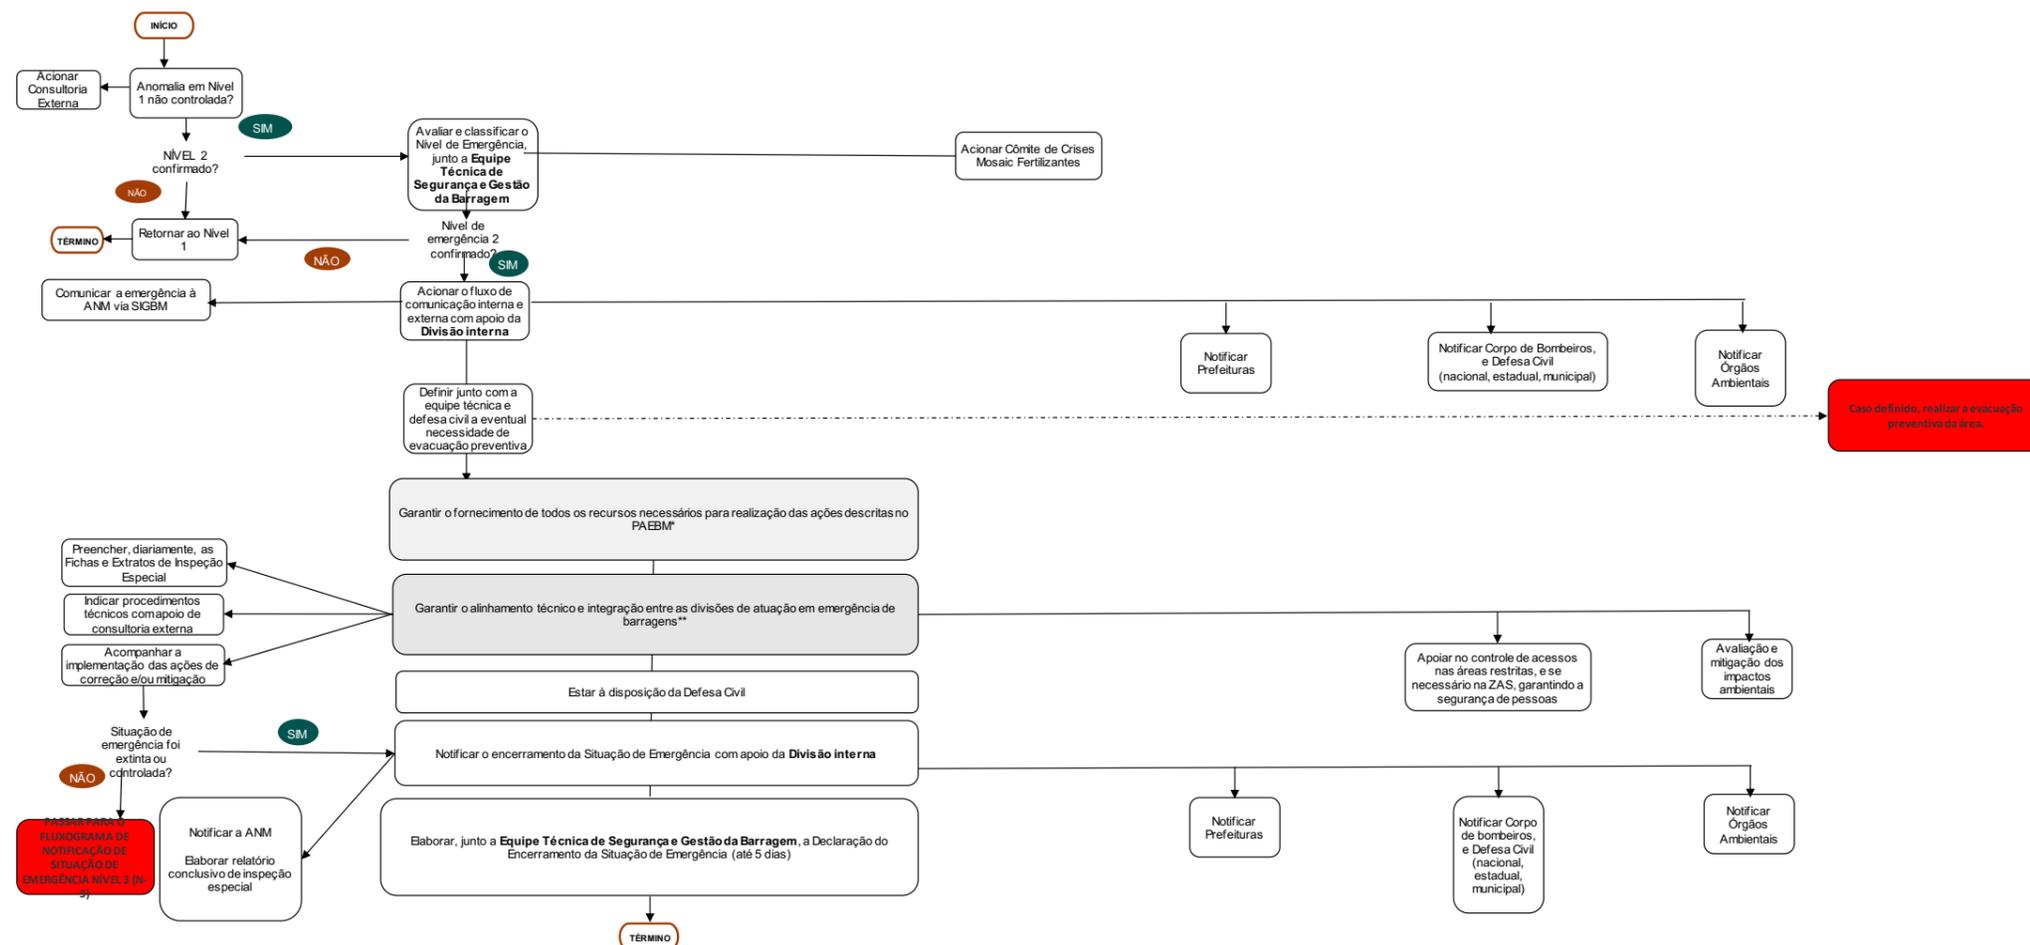
Fluxograma 2 - Fluxograma de Ações Esperadas para Emergência Nível 2.

NÍVEL DE EMERGÊNCIA 2							
Situação adversa classificada em nível 1 não extinta ou não controlada, gerando maiores riscos OU quando DCE concluir pela não estabilidade da estrutura OU quando, a qualquer tempo, o fator de segurança drenado estiver entre $1,1 \leq FS < 1,3$ OU o fator de segurança não drenado de pico estiver entre $1,0 \leq FS < 1,2$							
EQUIPE TÉCNICA DE SEGURANÇA E GESTÃO DA BARRAGEM	COORDENADOR DO PAEBM	Responsável Empreendimento	Relacionamento Institucional	Saúde e Segurança	Meio Ambiente	Zona de Autossalvamento	Contatos externos

\*Garantir o fornecimento de todos os recursos necessários para realização das ações descritas no PAEBM:  
**Suprimentos:** Apoiar no mapeamento de fornecedores de bens e serviços definindo os locais para armazenamento dos materiais/equipamentos, formalizar as contratações.  
**Projetos e Manutenção da Barragem:** Executar ações de correção e/ou mitigação da Emergência N-2.  
**Segurança Empresarial:** Apoiar no controle de acessos na ZAS e/ou áreas de riscos.  
**Brigada de emergência:** Apoiar no controle de acessos na ZAS e/ou áreas de riscos, garantir a segurança dos trabalhadores

\*\*Garantir o alinhamento técnico e integração entre as divisões de atuação em emergência de barragens:  
 Acionar Comitê de Crise e Brigada de Emergência  
**Comunicação:** Preparação para questionamentos da imprensa (mídias). Elaborar e enviar comunicados da Emergência N-2 para entidades externas.  
**Jurídico:** Apoiar o coordenador nas questões legais.  
**Relacionamento com comunidades:** Estar à disposição para esclarecimentos à comunidade.

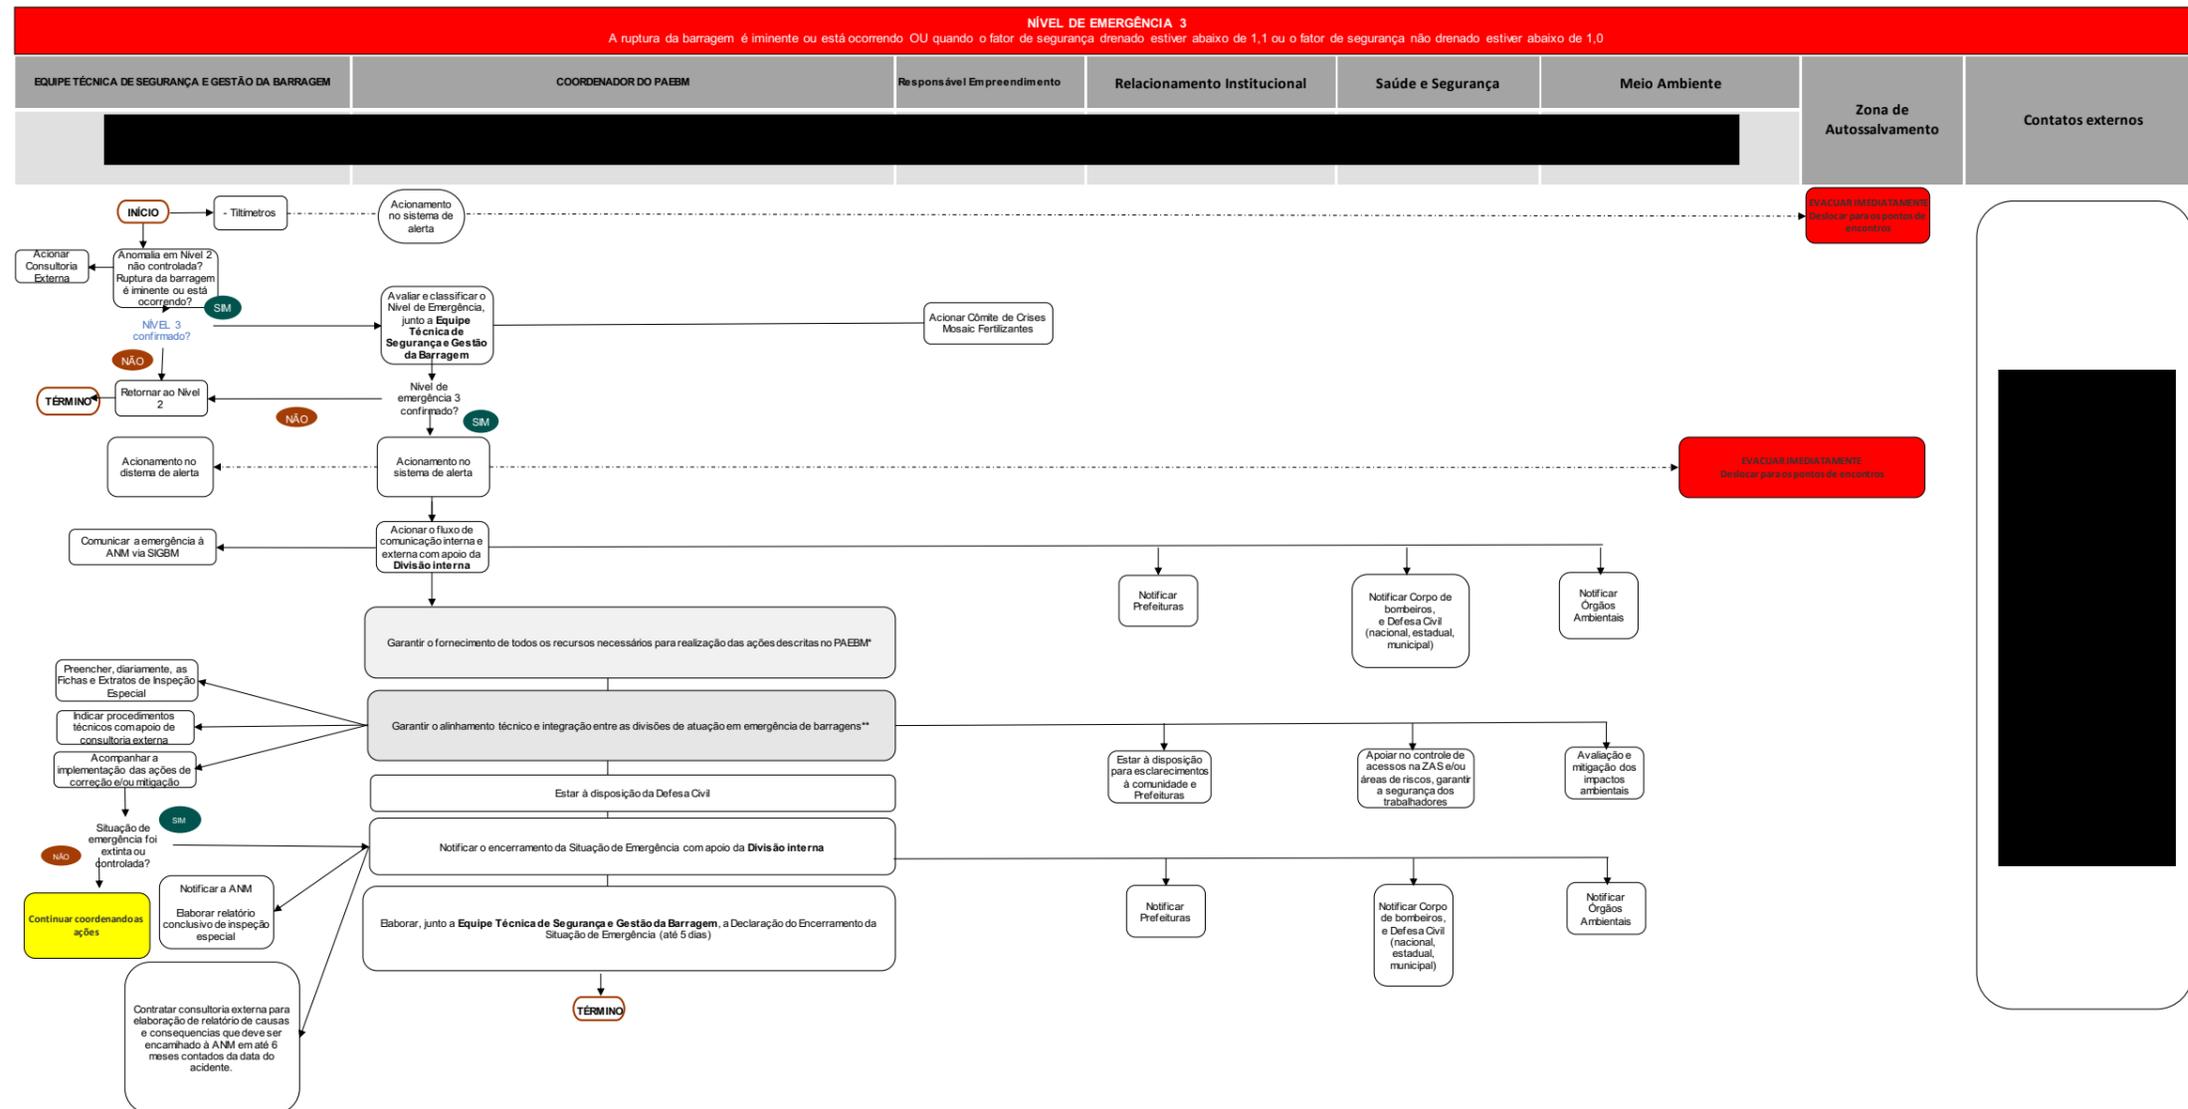
Fluxograma 3 - Fluxograma de Ações Esperadas para Emergência Nível 3.

\*Garantir o fornecimento de todos os recursos necessários para realização das ações descritas no PAEBM.  
**Suprimentos:** Apoiar no mapeamento de fornecedores de bens e serviços definindo os locais para armazenamento dos materiais/equipamentos, formalizar as contratações.  
**Projetos e Manutenção da Barragem:** Executar ações de correção e/ou mitigação da Emergência N-3.  
**Segurança Empresarial:** Apoiar no controle de acessos na ZAS e/ou áreas de riscos.  
**Brigada de emergência:** Apoiar no controle de acessos na ZAS e/ou áreas de riscos, garantir a segurança dos trabalhadores

\*\*Garantir o alinhamento técnico e integração entre as divisões de atuação em emergência de barragens:  
**Acionar Comitê de Crise e Brigada de Emergência**  
**Comunicação:** Preparação para questionamentos da imprensa (mídias). Elaborar e enviar comunicados da Emergência N-3 para entidades externas.  
**Jurídica:** Apoiar o coordenador nas questões legais.  
**Relacionamento com comunidades:** Estar à disposição para esclarecimentos à comunidade.

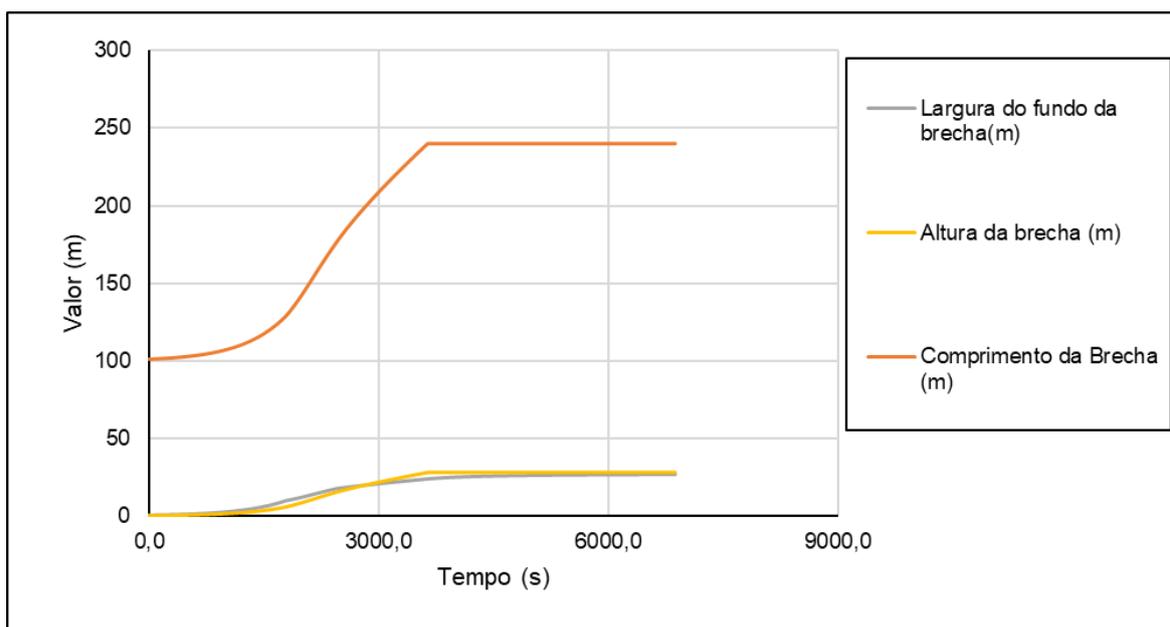
**Figura 10-1 - Formação da brecha – Galgamento da Barragem BM.**

Parâmetros de brecha	Coefficientes	Barragem BM
Coeficiente de rugosidade de Manning	n	0,021
Vazão escoada pela brecha (m³/s)	$Q = k_m \cdot (c_1 \cdot b \cdot h^{1,5} + c_2 \cdot m \cdot h^{2,5})$	Figura 10-4
Tensão crítica de resistência do maciço (Pa)	$\tau_c = \frac{2}{3} g d_{50} (\rho_s - \rho_w) t g \Phi$	0,214
Diâmetro médio das partículas do maciço (m)	d <sub>50</sub>	0,0003
Ângulo de atrito do material do maciço (°)	Φ	9,9
Incremento de largura da brecha (m)	$\Delta b = \frac{n_{oc} \Delta z_b}{\text{sen} \beta}$	Figura 10-1
Modo de erosão	n <sub>oc</sub>	2

A Figura 10-1 ilustra a evolução da geometria da brecha no cenário simulado para a Barragem BM.

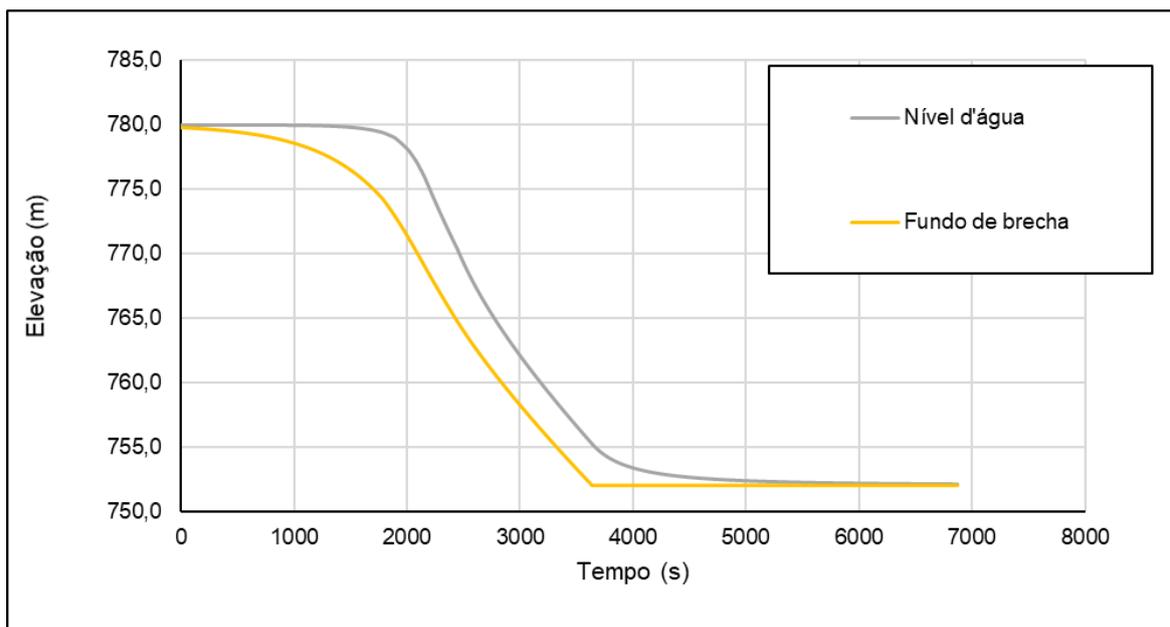
**Figura 10-2 - Elevação do nível de água ao longo da ruptura – Galgamento da barragem BM.**

A elevação do nível de água e da cota de fundo da brecha em função do tempo é ilustrada na Figura 10-2.

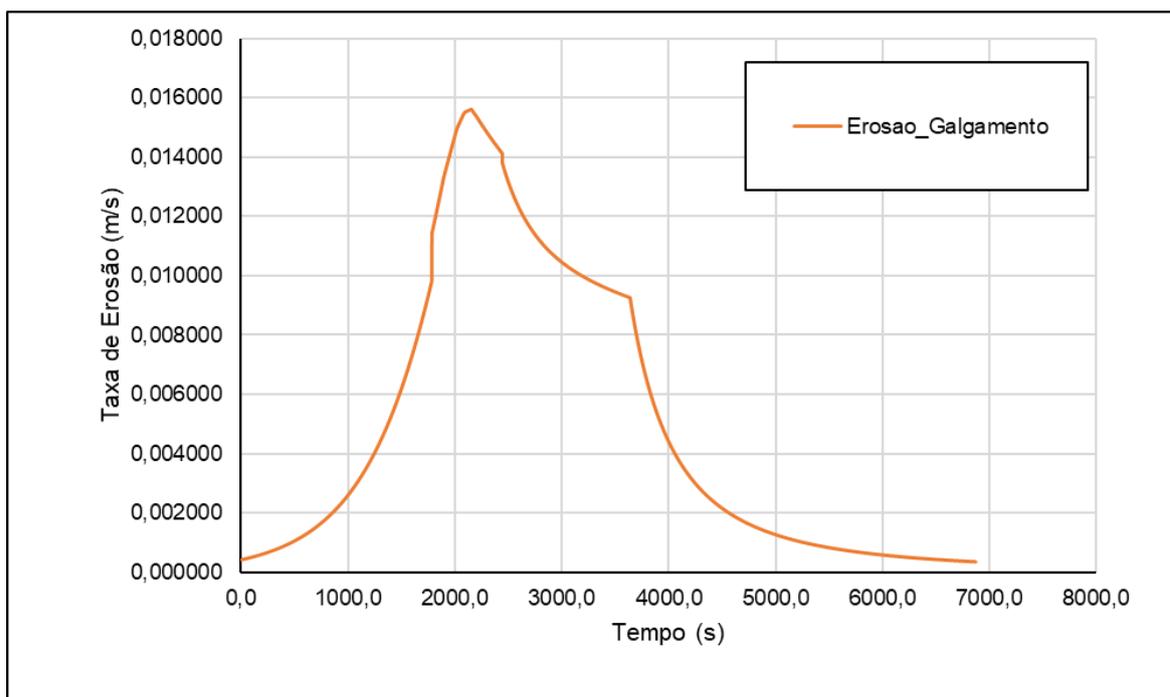
**Figura 10-3 - Taxa de erosão do maciço – Galgamento da barragem BM.**

Parâmetros de brecha	Coefficientes	Barragem BM
Taxa de erodibilidade vertical do solo (m/s)	$\frac{dZ_b}{dt} = k_d(\tau_b - \tau_c)$	Figura 10-3
Coefficiente de erodibilidade	$k_d = \frac{10\gamma_w}{\gamma_d} \exp \left[ -0,121c_{\%}^{0,406} \left( \frac{\gamma_d}{\gamma_w} \right)^{3,1} \right]$	0,986
Peso específico da água (kg/m³)	$\gamma_w$	1.0000
Peso específico seco do material do maciço (t/m³)	$\gamma_d$	1,88
Porcentagem de argila no maciço (%)	$c_{\%}$	5,3

A Figura 10-3 mostra a taxa de erosão do maciço ao longo do tempo provocada pelo galgamento da Barragem.

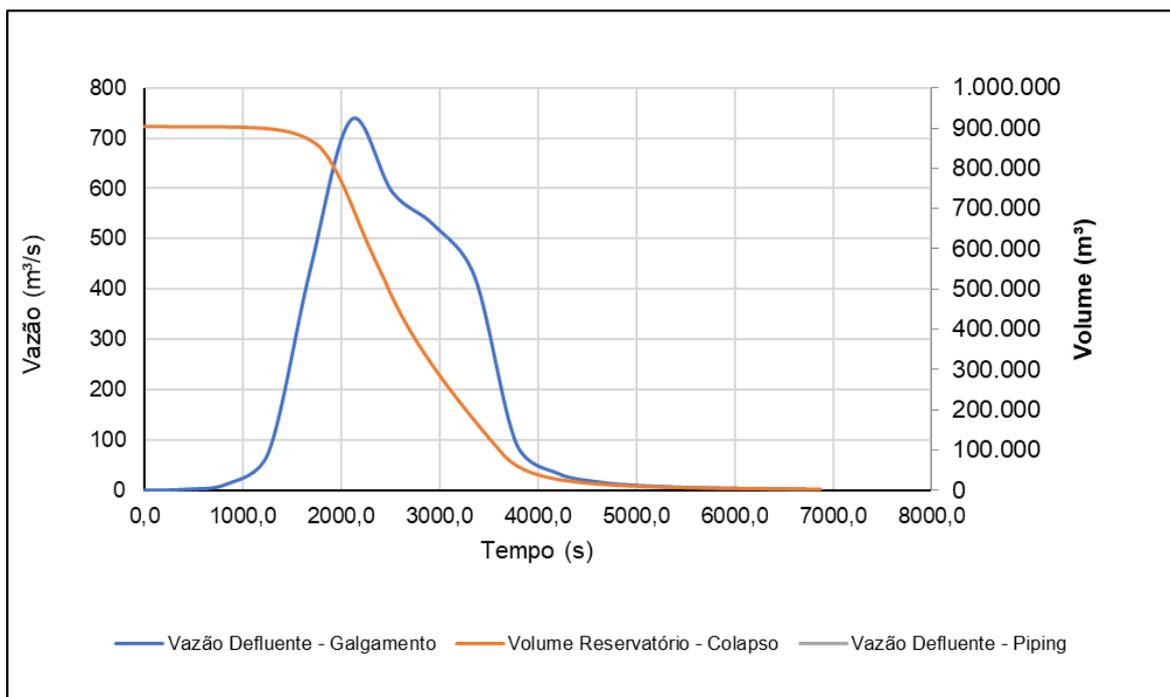
**Figura 10-4 - Hidrograma de ruptura – Galgamento da barragem BM.**

O resultado dos cálculos realizados para a obtenção do hidrograma defluente da barragem BM é apresentado na Figura 10-4.

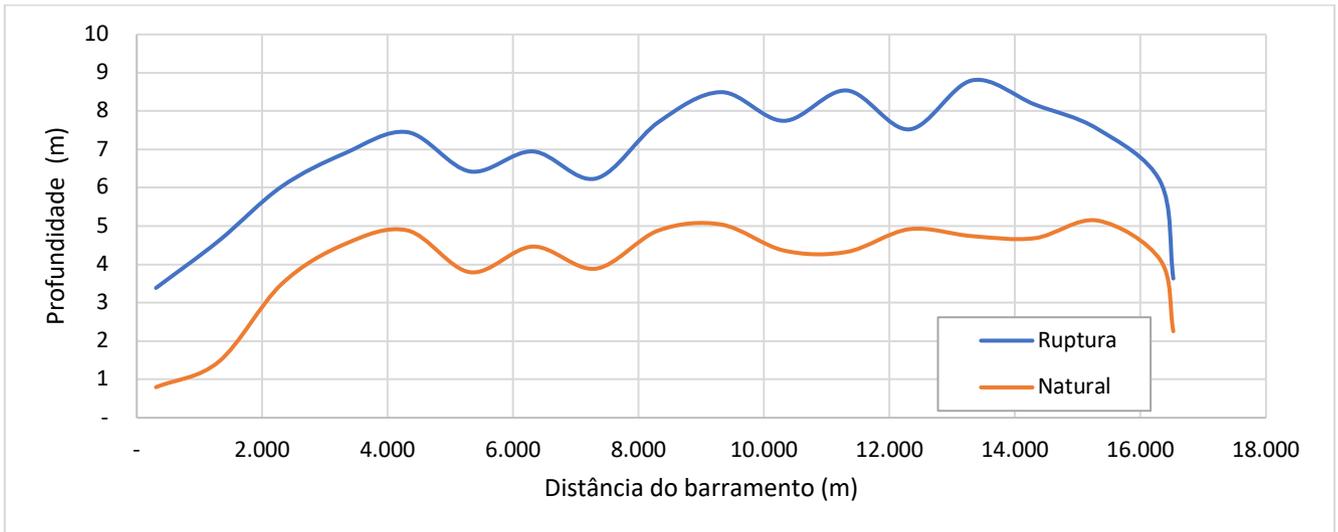
**Figura 10-5 - Profundidade máxima nas seções representativas da barragem BM, considerando o galgamento para cenário provável e extremo equivalentes.**

Neste item são apresentados os resultados da modelagem hidráulica nas seções transversais representativas do vale a jusante da Barragem BM para o cenário simulado provável e extremo, equivalentes. Os principais resultados obtidos nas seções representativas encontram-se apresentados, analiticamente, na Tabela 10-4, bem como, graficamente, na Figura 10-5 e na Figura 10-6.

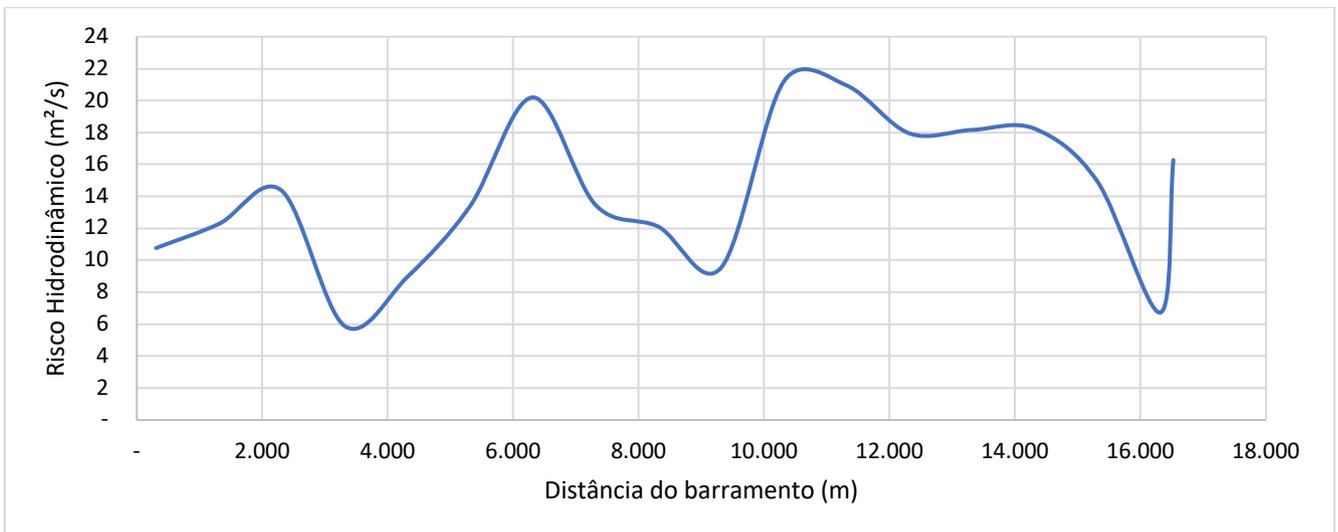
**Figura 10-6 - Risco hidrodinâmico máximo nas seções representativas da barragem BM, considerando o galgamento para cenário provável e extremo equivalentes.**

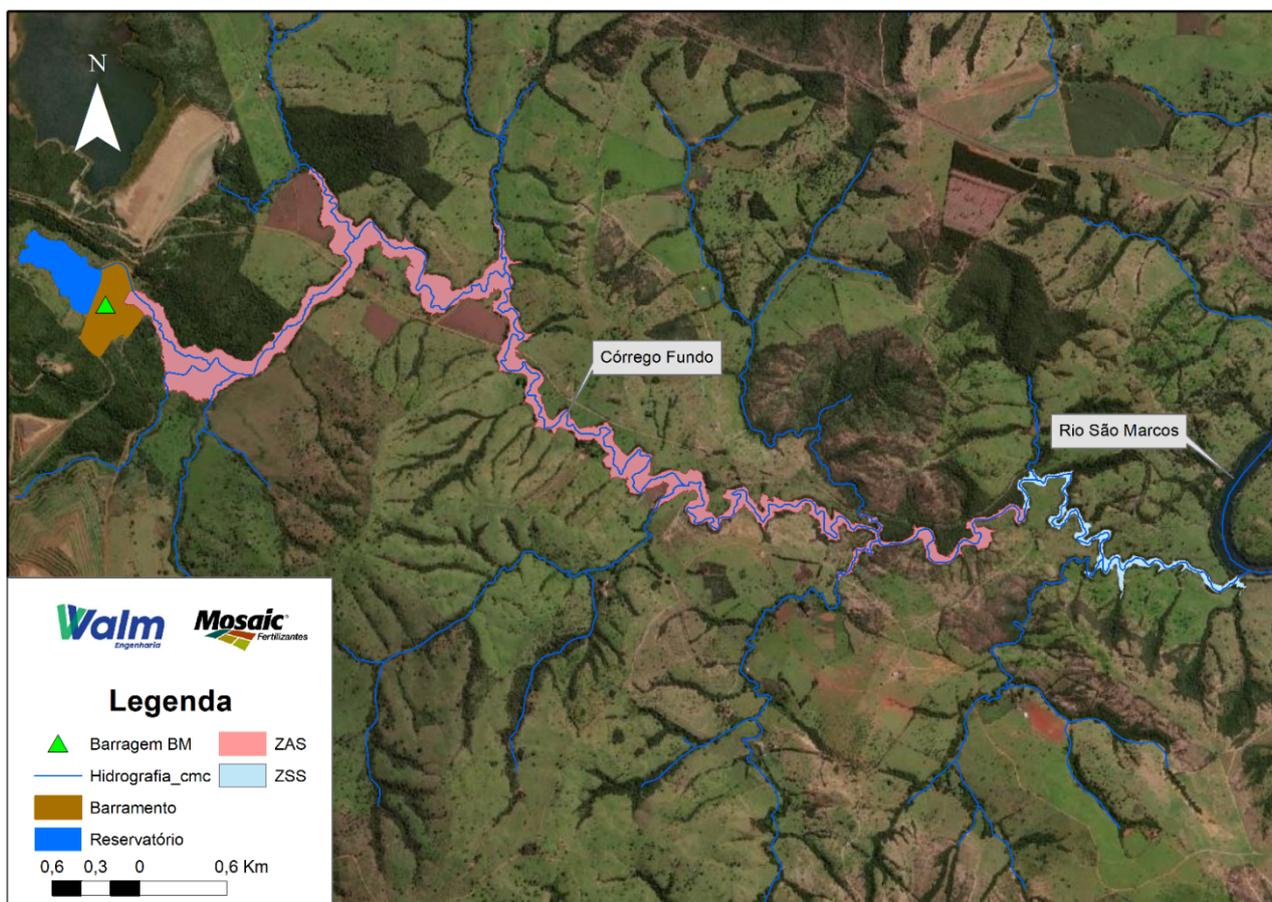
**Figura 10-7 - Envoltória de inundação para a barragem BM.**

Como verificado nos cenários de ruptura provável e extrema equivalentes, a mancha de inundação atinge áreas de mata ciliar, áreas de pastagem e de cultivos agrícolas e travessias em estradas vicinais. Algumas poucas residências encontram-se próximas a mancha de inundação. A envoltória de inundação é apresentada na Figura 10-7.

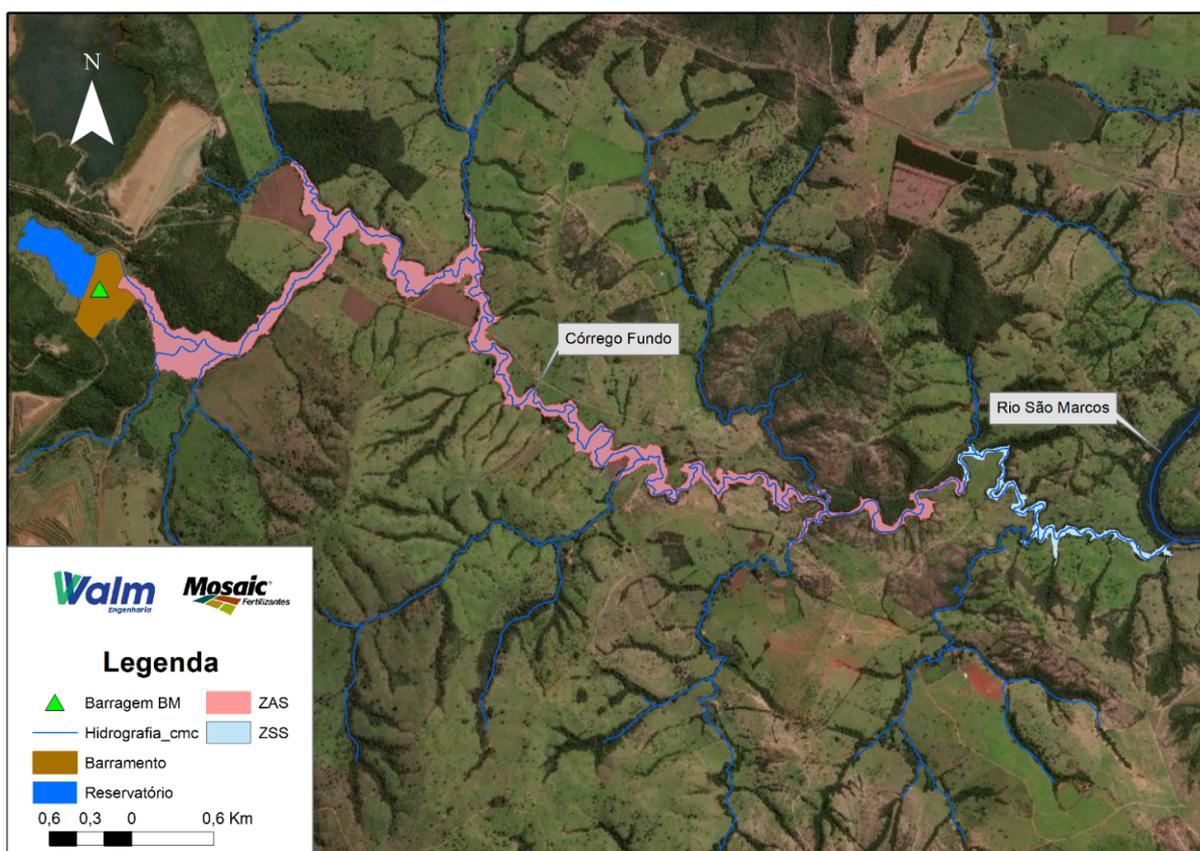
**Figura 17-1 - Envoltória de inundação para a Barragem BM.**

Em caso de alteração do cenário quanto o plano de evacuação será reavaliado. A envoltória de inundação é apresentada na Figura 17-1.

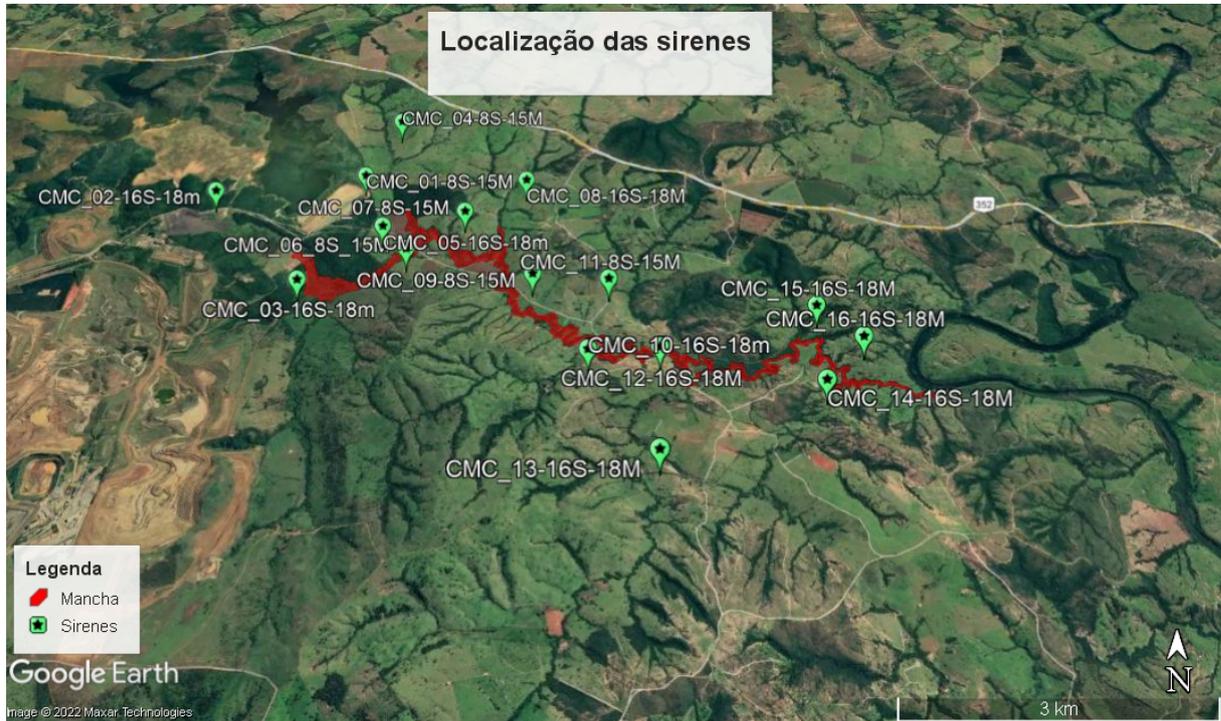
**Figura 17-2 - Localização das sirenes da Barragem BM.**

Na área a jusante da Barragem BM, correspondente à Zona de Autossalvamento, existem 16 sirenes para alerta em caso de emergência na estrutura, as quais possuem localização informada na Tabela 17-1 e demonstradas na Figura 17-2.

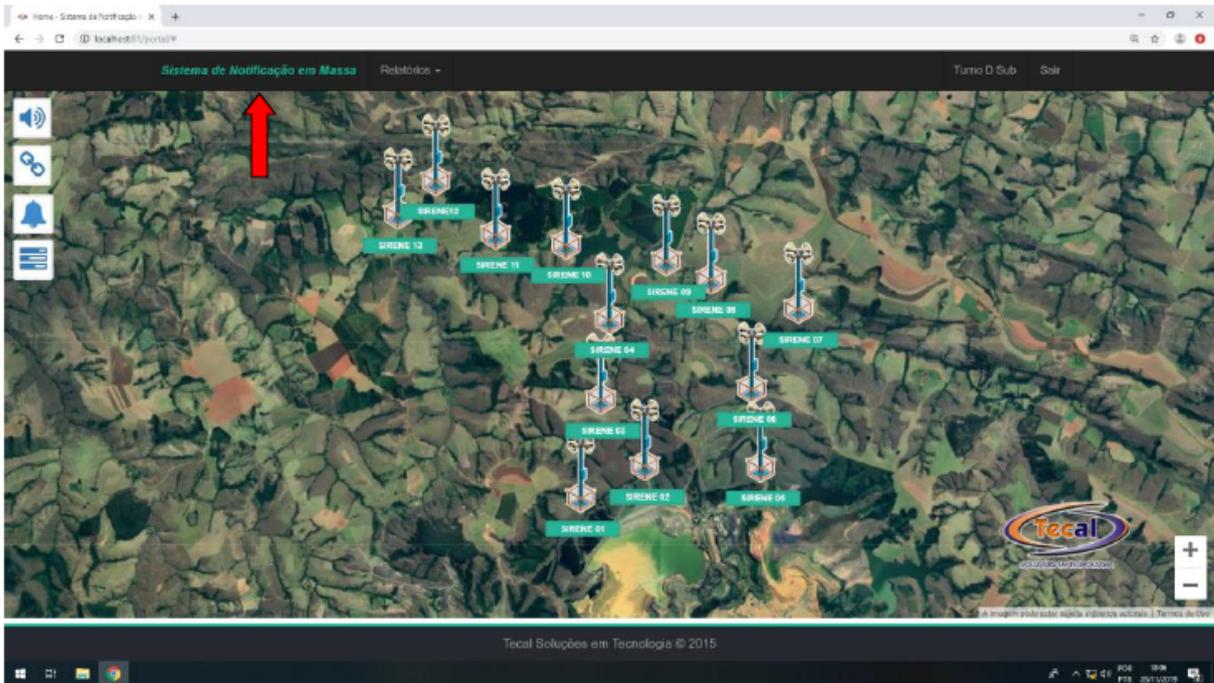
**Figura 17-3 - Interface do software utilizado para acionamento do sistema de alerta.**

Resumidamente, para efetuar ativação de uma sirene, o operador da sala de monitoramento irá acessar a interface do *software*, e clicar na aba Sistema de Notificação em Massa, conforme mostra a Figura 17-3:

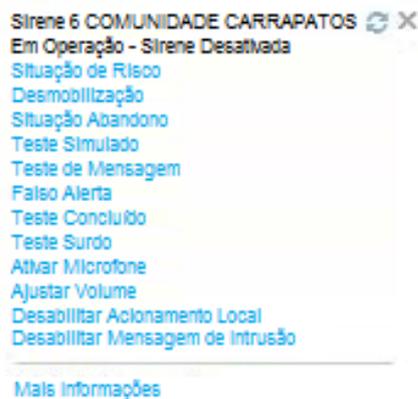
**Figura 17-4 - mensagem escolhida a depender do cenário desejado**

Na sequência, clicando na sirene que deseja ativar, irá aparecer uma das opções para selecionar a mensagem do cenário desejável conforme Figura 17-4:

Ao clicar na opção “informações”, o operador terá acesso a uma caixa de ativação nomeada como “Ativação total ou por Grupos”. Nesta opção ele poderá escolher em ativar todas as sirenes simultaneamente, ou ativar as sirenes por grupos (de acordo com a região das ZAS).

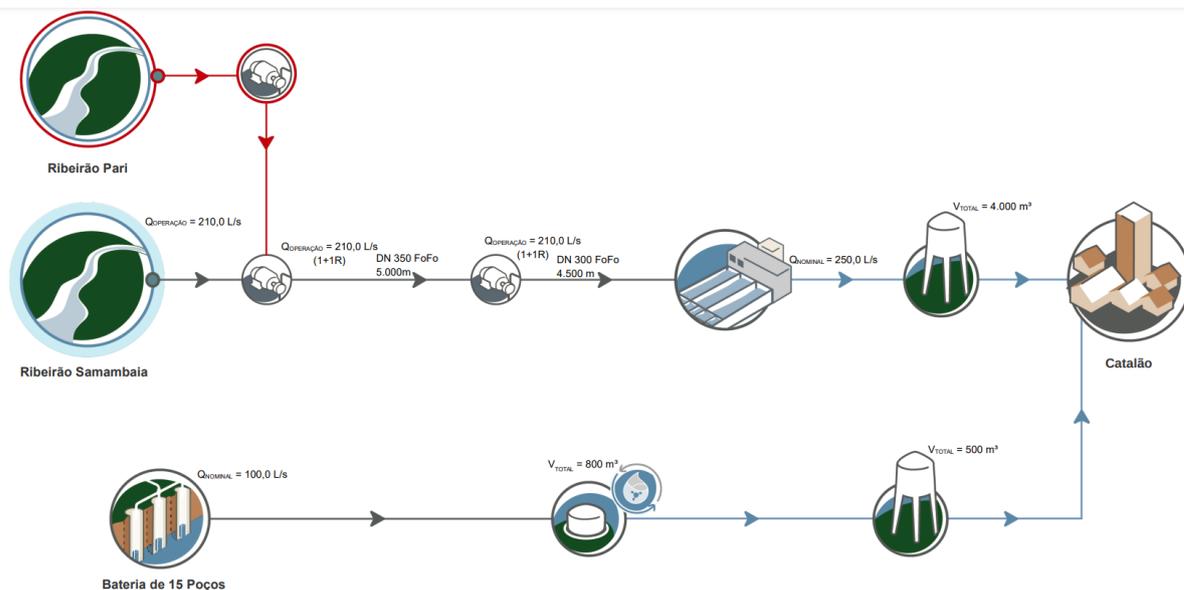
**Figura 18-2 - Croqui do sistema de abastecimento de água do município de Catalão-GO. (ANA, 2020)**

Conforme o Atlas Água (2021) da Agência Nacional de Águas e Saneamento Básico (ANA), que utilizou informações prestadas pela Superintendência de Água e Esgoto de Catalão, o município possui sistema de abastecimento isolado, sendo composto por captações superficiais nos ribeirões Pari e Samambaia e por captações subterrâneas em um conjunto de 15 poços profundos, as quais garantem vazão nominal de 210 L/s e 100 L/s, respectivamente. Após adução e tratamento, a água é destinada a reservatórios, que abastecem o município goiano (Figura 18-2).

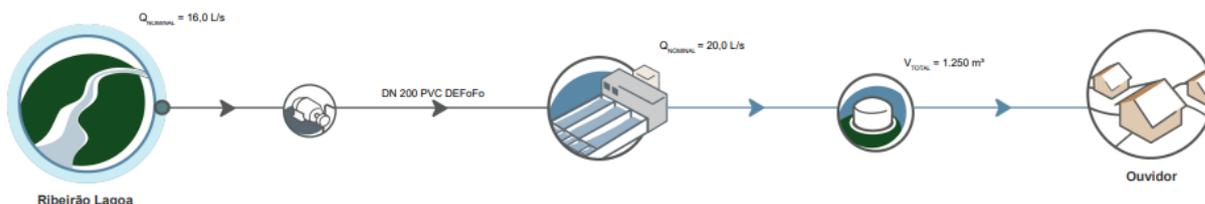
**Figura 18-3 - Croqui do sistema de abastecimento de água do município de Ouvidor-GO. (ANA, 2020)**

Já em Ouidor-GO, através de informações prestadas pela concessionária dos serviços de saneamento no município, a Saneamento de Goiás (SANEAGO), o Atlas Água identificou um sistema isolado de abastecimento, composto por apenas uma captação superficial, realizada no ribeirão Lagoa, que destina vazão nominal de 20 L/s para o abastecimento municipal (Figura 18-3).

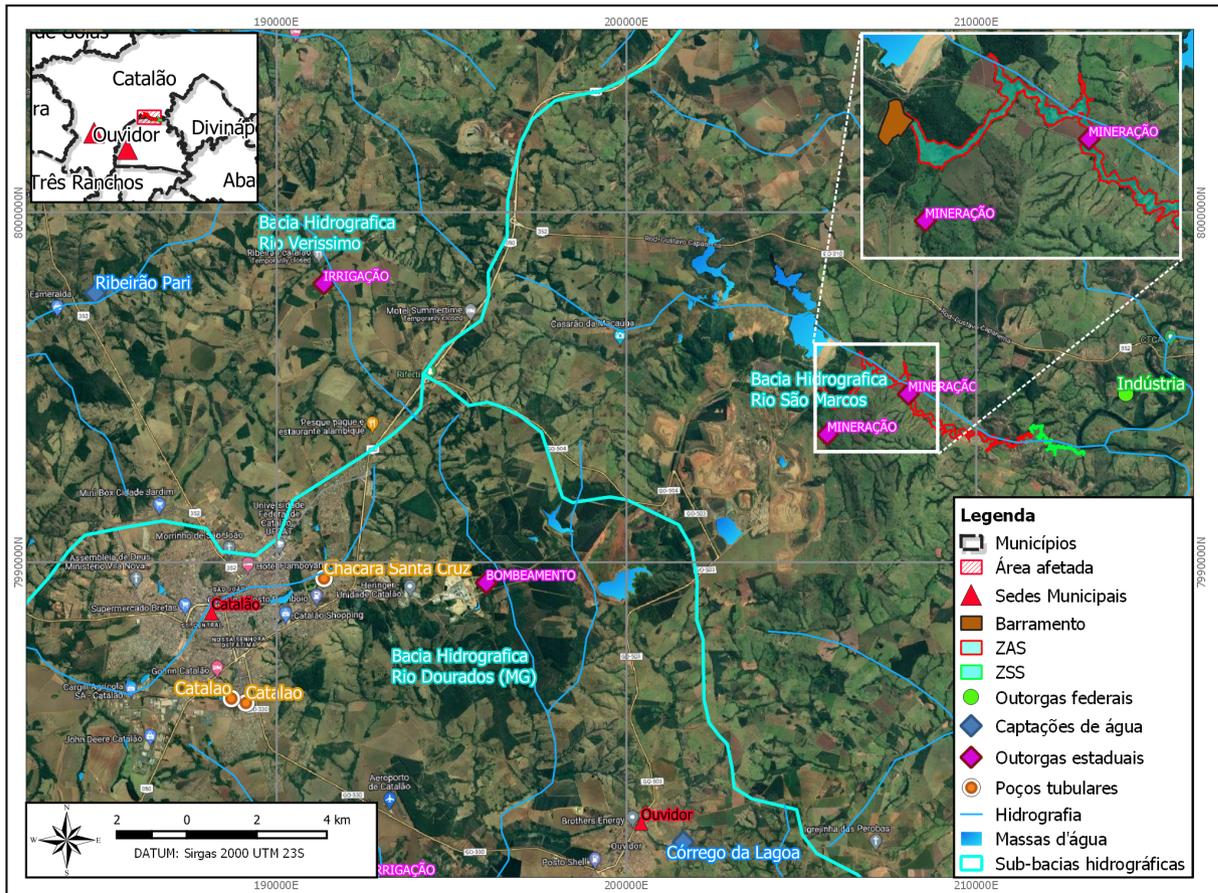
**Figura 18-4 - Localização dos usos e intervenções em recursos hídricos na região de estudo.**

Os ribeirões Pari e Samambaia estão inseridos na sub-bacia hidrográfica do rio Veríssimo, pertencente à bacia hidrográfica do rio Paranaíba, um dos formadores (juntamente com o rio Grande) do rio Paraná (CBH PARANAIBA, 2022). Nesta mesma bacia hidrográfica, está inserida a sub-bacia do rio Dourados, onde o ribeirão Lagoa, manancial utilizado como captação superficial para o abastecimento de Ouvidor-GO, está localizado (Figura 18-4).

Quanto aos usos e intervenções em recursos hídricos na região de estudo, são demonstradas na Figura 18-4 as outorgas de direito de uso de recursos hídricos existentes na região de interesse, conforme o banco de dados da ANA (outorgas federais) e da Secretaria de Estado de Meio Ambiente e Desenvolvimento Sustentável de Goiás – SEMAD-GO (outorgas estaduais).

É possível perceber no detalhe da Figura 18-4 que existe apenas uma outorga de direito de uso de recurso hídrico com finalidade de mineração em interface com a mancha de inundação. As informações sobre essa outorga, conforme a SIEG-GO, são demonstradas na Tabela 18-1.

Ademais, além das outorgas, conforme dados disponibilizados no Sistema Estadual de Geoinformação de Goiás (SIEG-GO), também foram localizados 3 poços tubulares nas proximidades da sede municipal de Catalão (Figura 18-4), registrados em nome da SANEAGO-GO e de um usuário particular. Percebe-se, portanto, que essas captações subterrâneas se localizam em região distante da área potencialmente afetada pelo hipotético rompimento, não sendo necessário prever ações de garantia de abastecimento de água para esses usos.

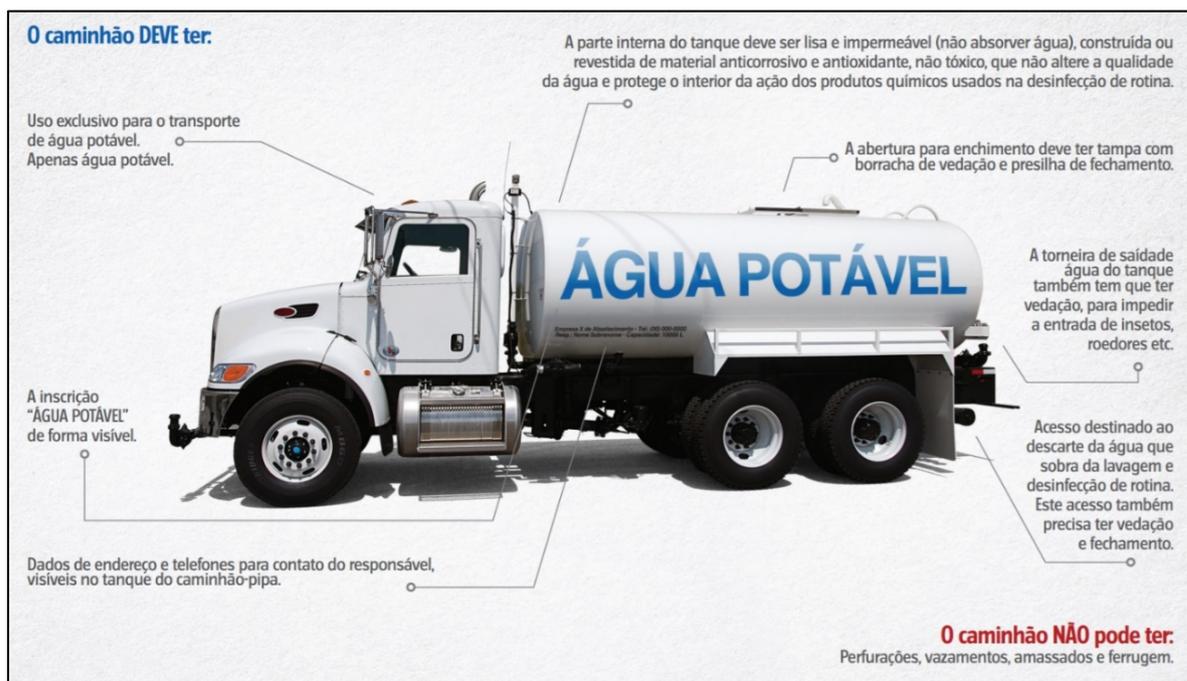
**Figura 18-5 - características do veículo transportador de água para consumo humano.**  
Fonte: Cartilha "Pequenos cuidados: uma grande proteção" (BRASIL, 201?).

Para orientar o monitoramento do serviço de abastecimento água com o caminhão-pipa, sugere-se a utilização da Lista de Verificação de Boas Práticas para o transporte de água não envasada para consumo humano (Quadro 18-2) e da ilustração das características aceitáveis e não aceitáveis do veículo utilizado (Figura 18-5).
