# Plano de Ação de Emergência

## PAE

# — Barragem BM

MOSAIC FERTILIZANTES P&K Ltda.

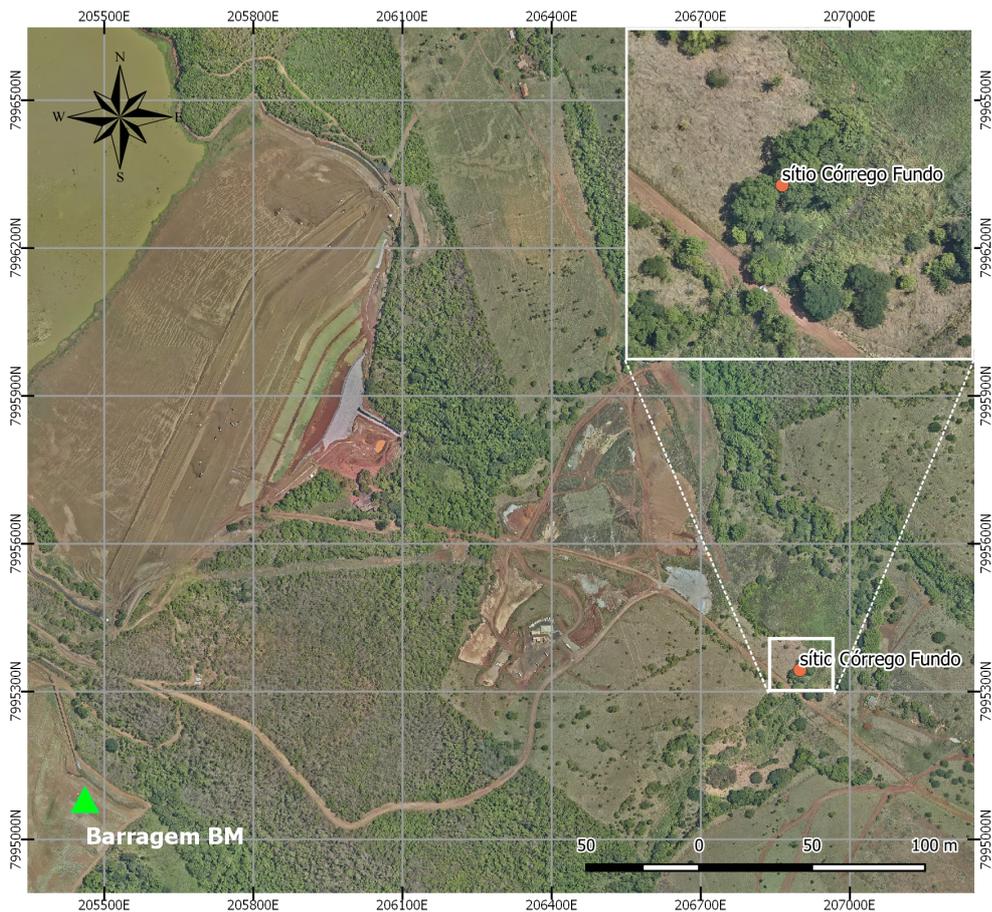
**Figura 19-2 - Localização do sítio arqueológico Córrego Fundo, com detalhe demonstrando a inexistência de edificações ou estruturas na região.**

Conforme mencionado no diagnóstico realizado, o único patrimônio cultural identificado em interseção com a mancha de inundação foi o sítio arqueológico Córrego Fundo. Pela descrição realizada deste sítio e análise visual da ortofoto (levantamento topográfico realizado em outubro de 2021, pela ERG Engenharia, documento WA06621000-1-RH-RTE-0154) na região (Figura 19-2), percebe-se que não existem estruturas, edificações ou outros bens materiais no local.

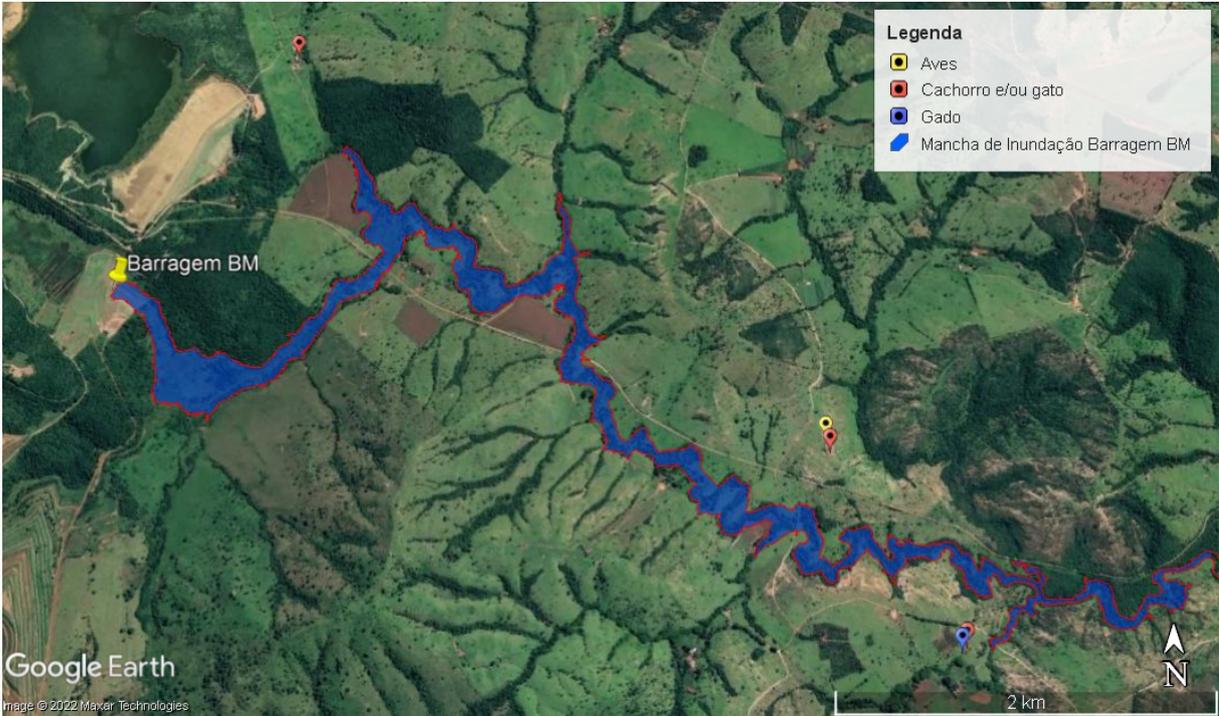
**Figura 20-1 - Residência levantadas com animais próximas a mancha de inundação.**

A Figura 20-1 apresenta a área e inundação da Barragem BM e as propriedades próximas levantadas com animais declarados. Destaca-se que o estudo de mapeamento de comunidades é atualizado periodicamente e tais informações constam no banco de dados do empreendedor e ficam disponíveis para fiscalizações.

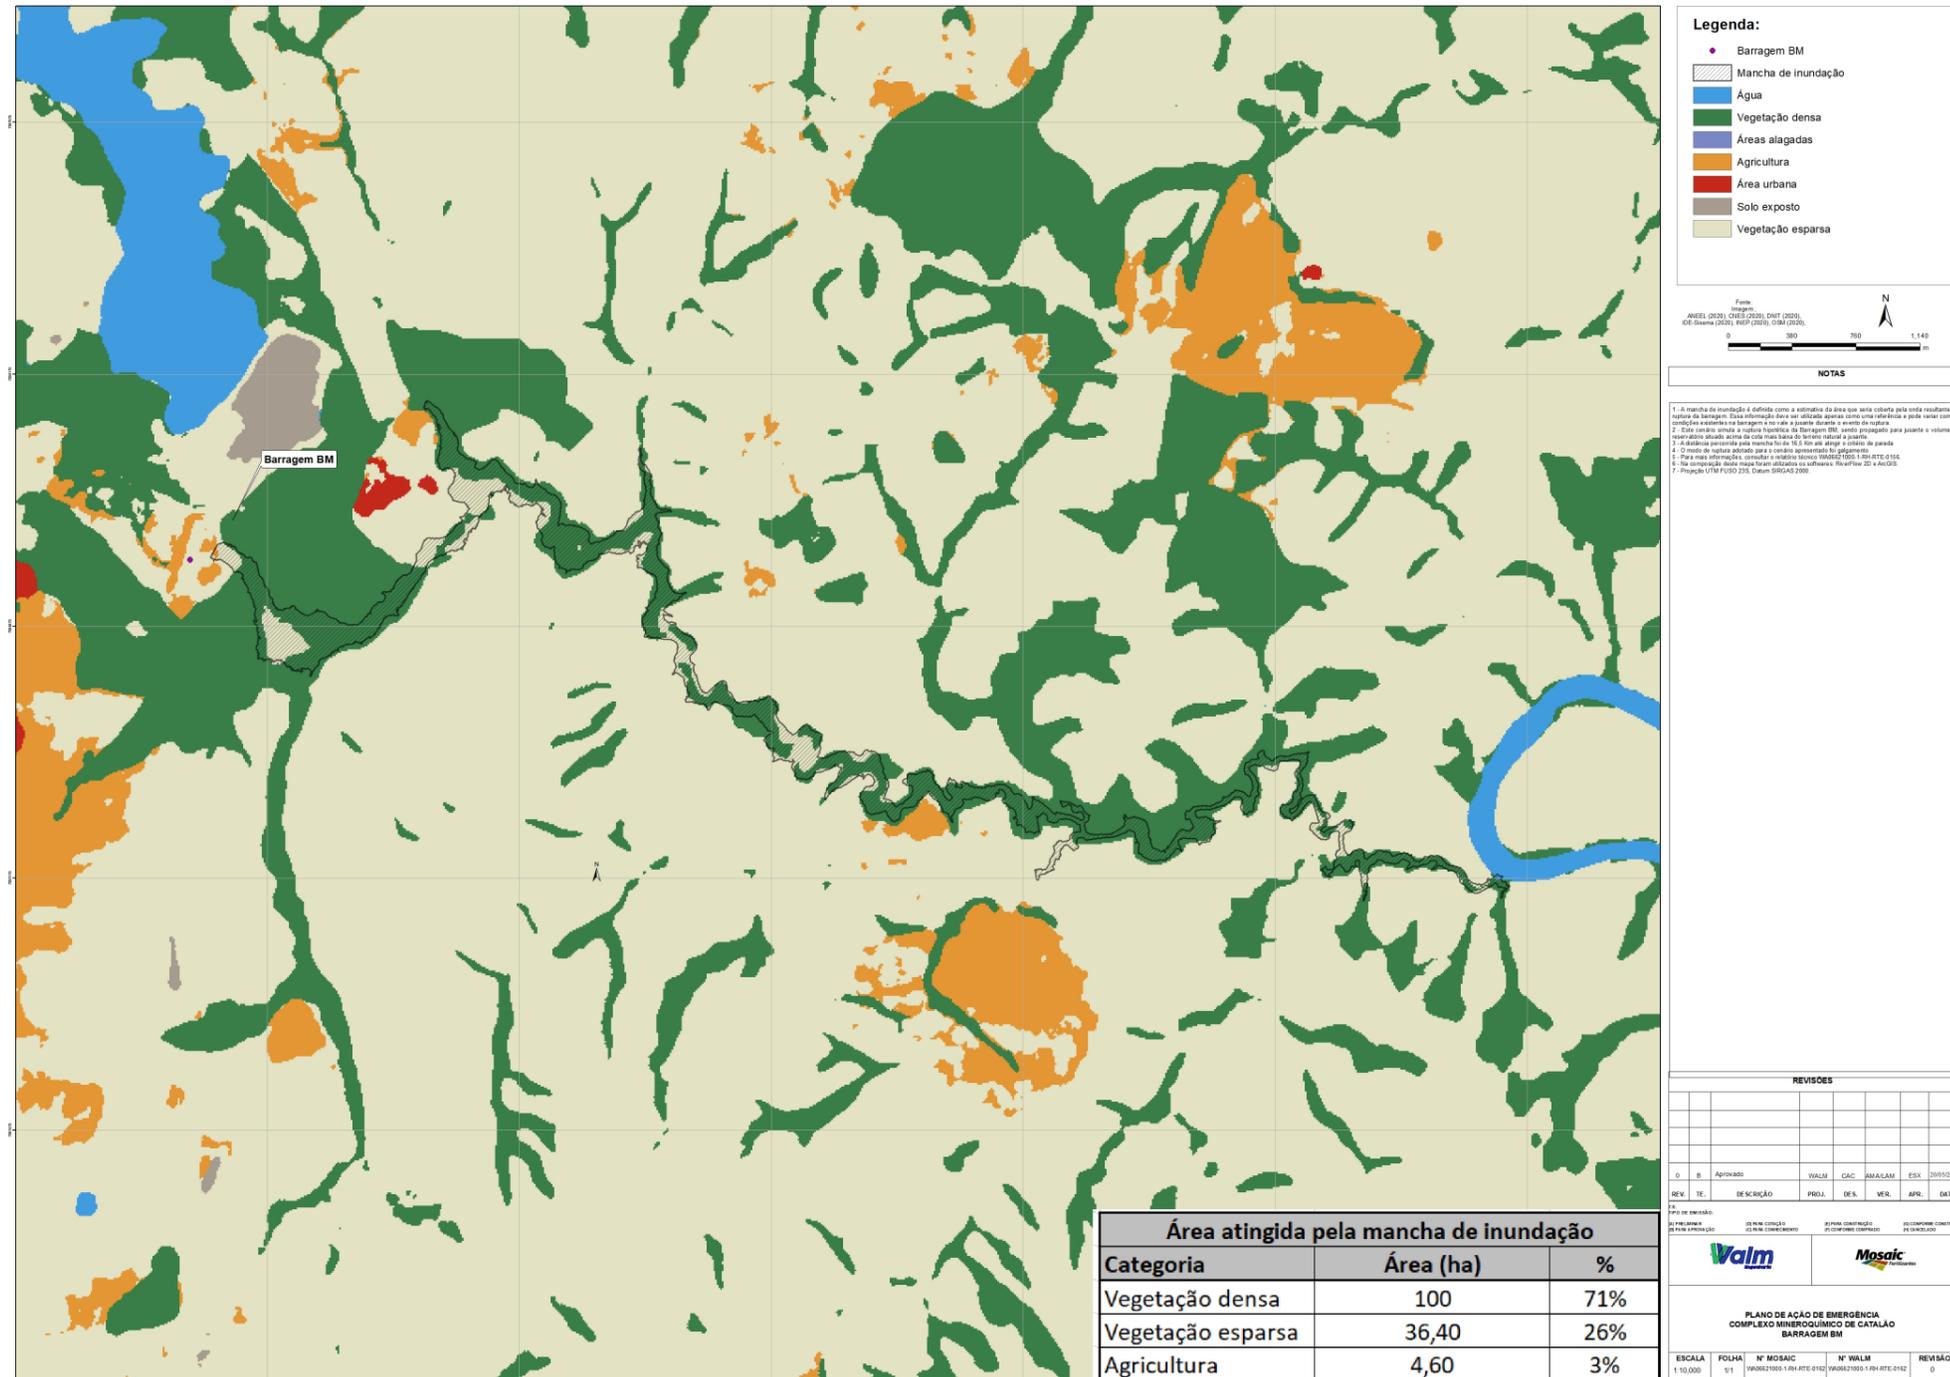
Figura 21-1 - Mapa de uso e ocupação do solo.

No mapa da Figura 21-1 está demonstrada a classificação de uso e ocupação do solo da região afetada, onde pode-se observar que a região da barragem BM é composta principalmente por vegetação esparsa, áreas destinadas a agricultura e vegetação densa.

De acordo com o Mapa de uso e ocupação do solo apresentado (Figura 21-1), a área de vegetação afetada pela onda de ruptura da barragem BM equivale a 141 ha, sendo em sua maioria composto por vegetação densa, correspondendo a 71% do total e 26% como vegetação esparsa. Os outros 3% equivalem a áreas destinadas a agricultura.

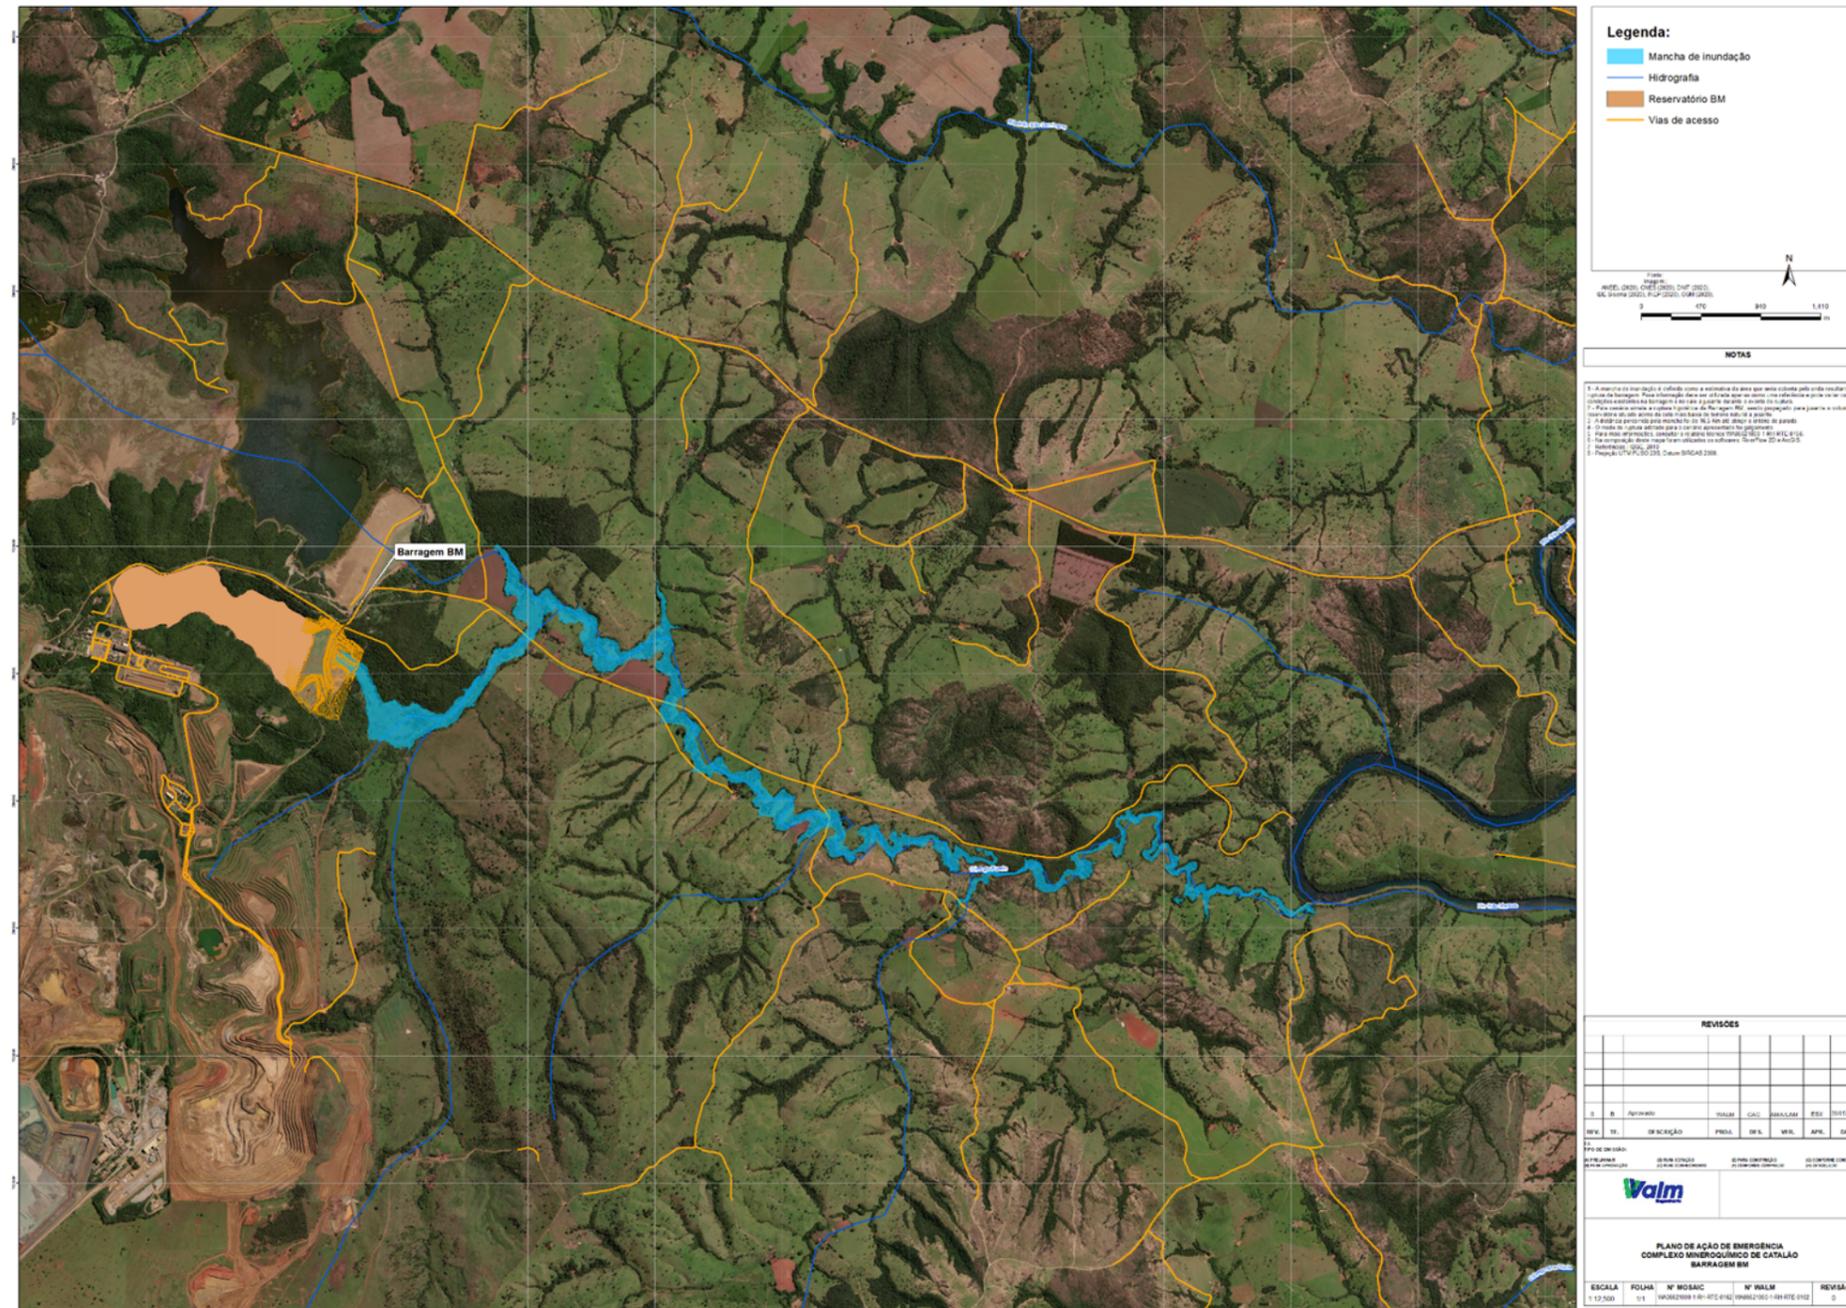
Figura 21-2 - Mapa da hidrografia e vias de acesso afetadas.

Conforme apresentado na Figura 21-2, o principal recurso hídrico afetado pela ruptura da barragem BM é o córrego Fundo até atingir o rio São Marcos e alguns afluentes a este córrego.

Outro meio diretamente afetado pelo rompimento da barragem BM é o meio socioeconômico. Apesar de não haver residências incluídas na mancha de inundação, esta afeta estradas e acesso que impossibilitarão o trânsito de pessoas no local, como pode ser visualizado na Figura 21-2.

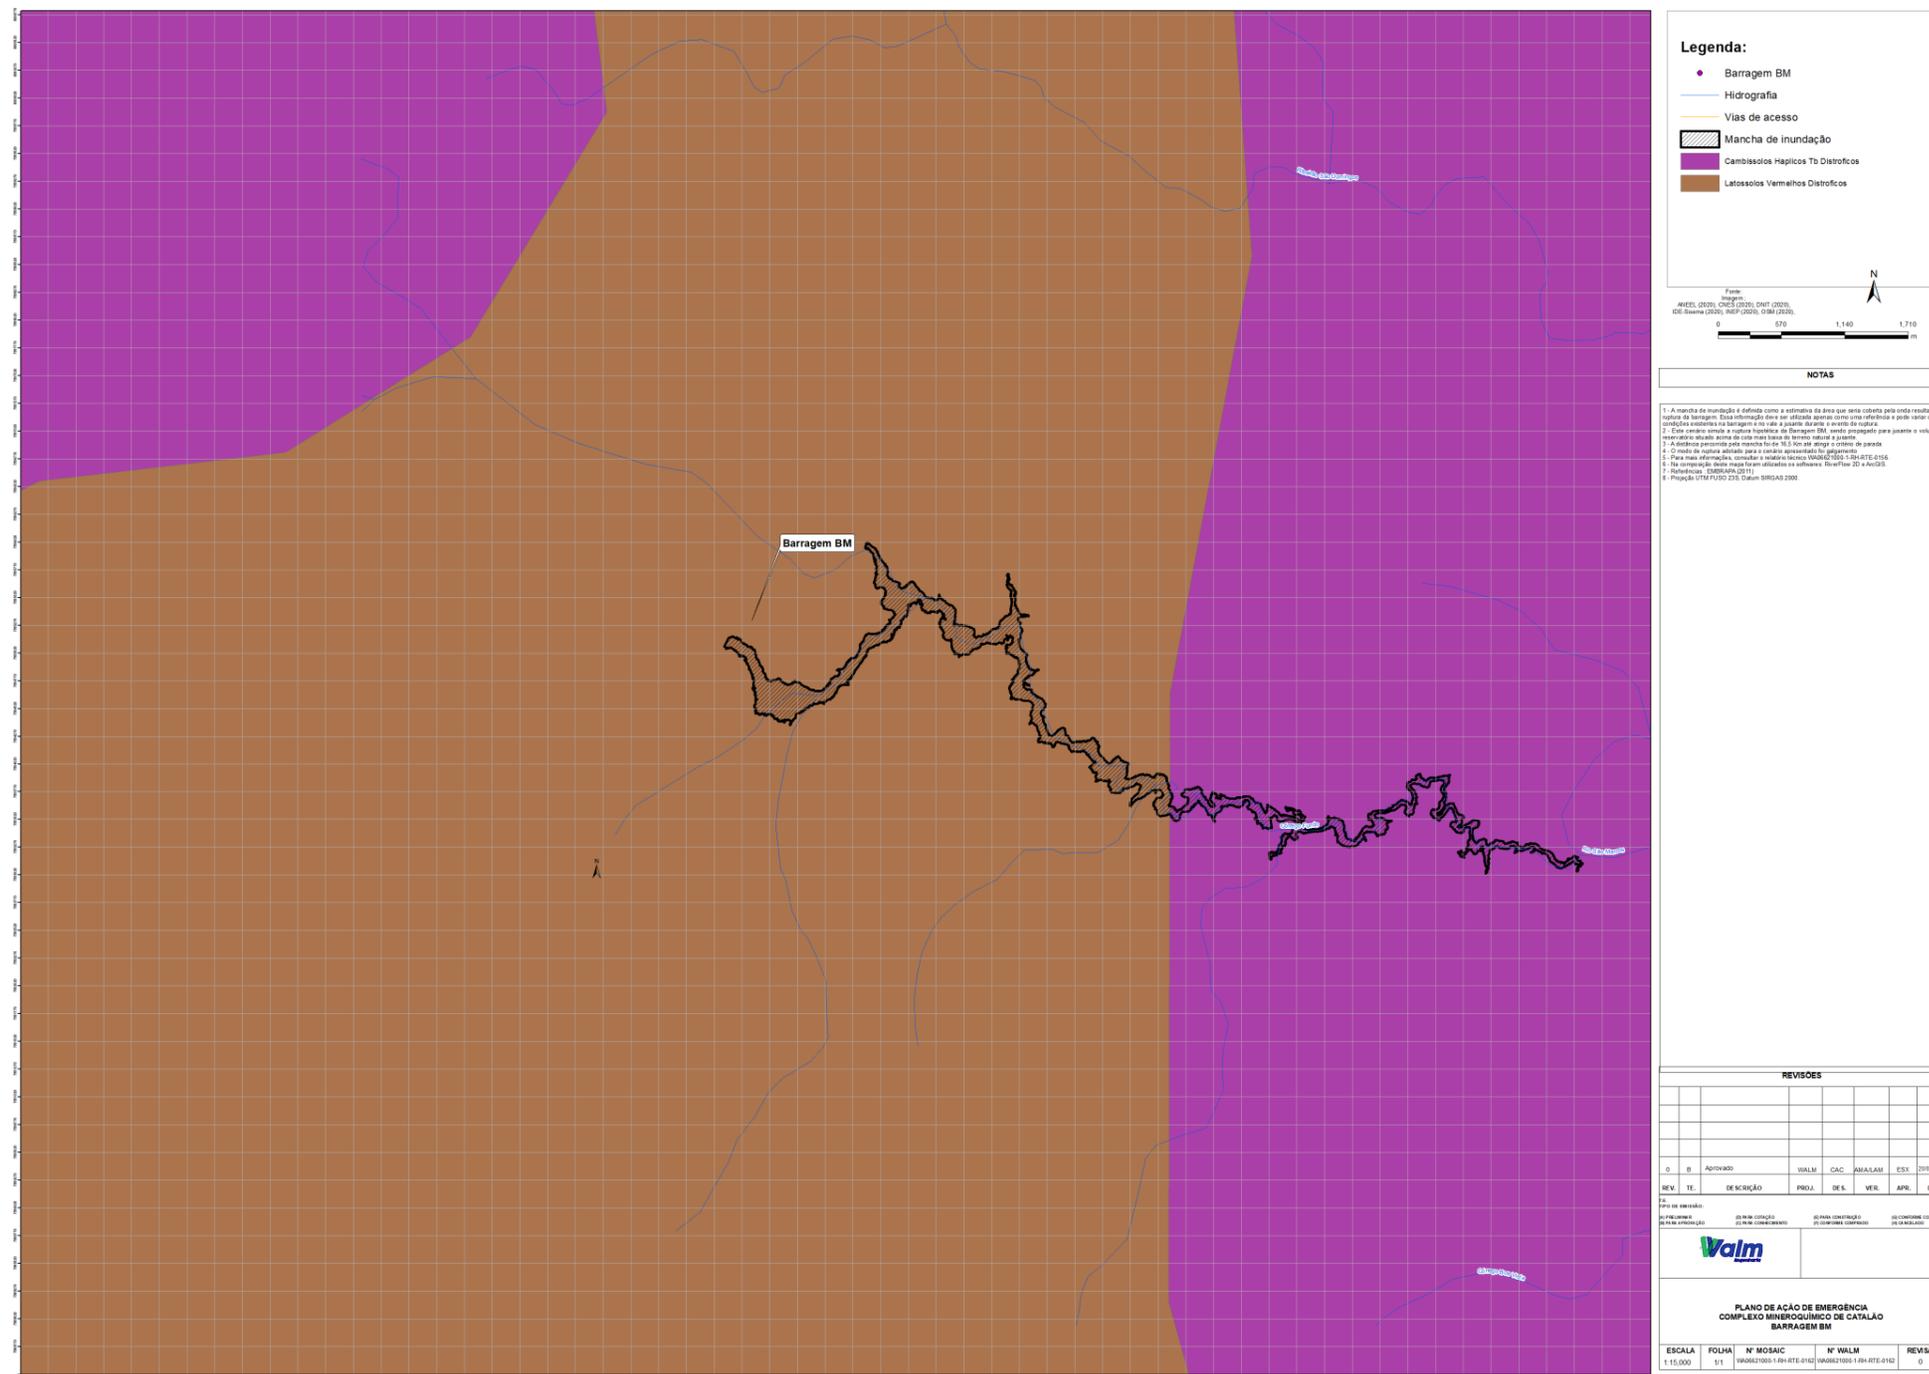
Figura 21-3 - Mapa do tipo de solo na região.

Como pode-se observar na Figura 21-3, as principais tipologias impactadas na mancha de inundação são e Cambissolo Háplico. Nesse sentido, além das técnicas de contenção de rejeitos para mitigação deste impacto, técnicas de recuperação e tratamento de solo deverão ser empregadas quando da constatação de contaminação do meio.

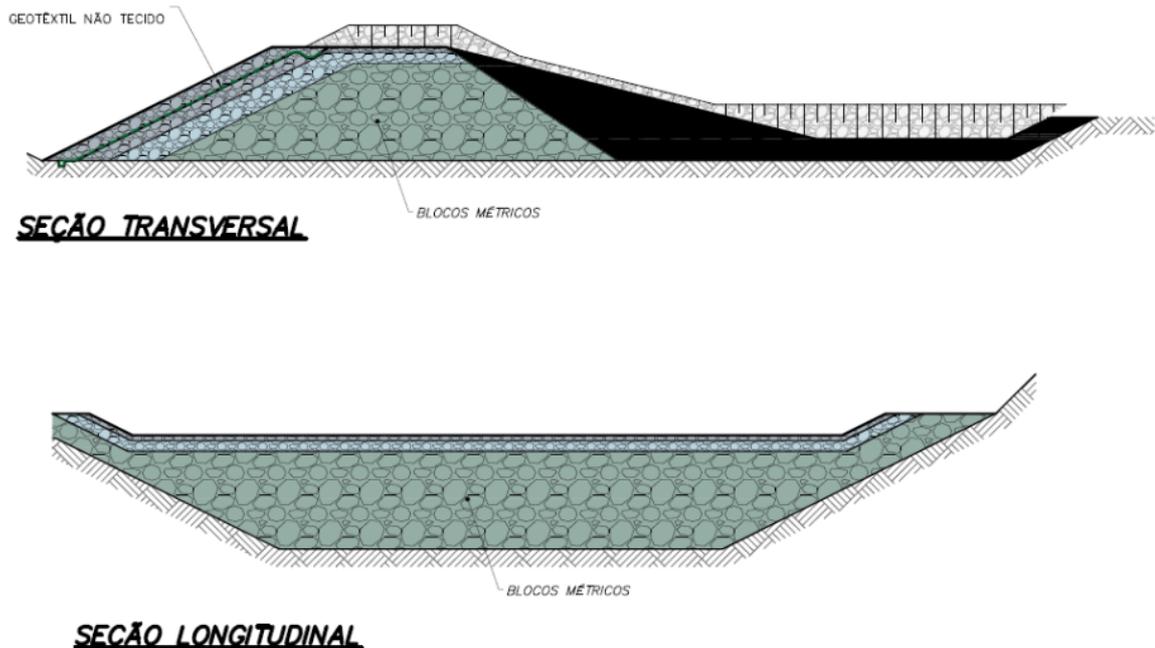
**Figura 21-4 - Seção típica de um dique de enrocamento.**

O dique será do tipo galgável, ou seja, ocorrerá a passagem de escoamento sobre o maciço principal. Assim, sua geometria deverá ser definida de tal modo que permita a passagem de água sobre o barramento. A Figura 21-4 exemplifica a seção típica do dique sugerido.

Os Diques poderão ser executados sobre o rejeito/sedimento depositado nas calhas, após a passagem da onda de ruptura. A definição por este tipo de estrutura se dá pela sua eficiência na retenção dos sólidos carreados ao longo do talvegue, bem como sua praticidade de execução, manutenção e controle.

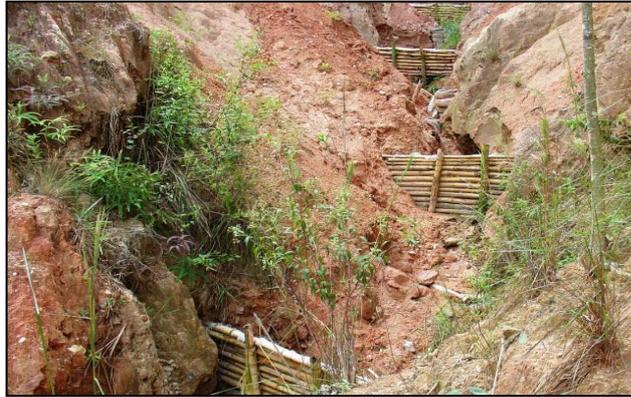
**Figura 21-5 - Exemplo de paliçadas rústicas no processo inicial de retenção dos sedimentos (EMBRAPA, 2015).**

Esta alternativa se destaca por sua praticidade de execução, manutenção e controle. Na Figura 21-5 é apresentado um exemplo de aplicação de paliçadas rústicas no processo inicial de retenção dos sedimentos, e na Figura 21-6, uma aplicação integrada ao projeto paisagístico de recomposição ambiental.

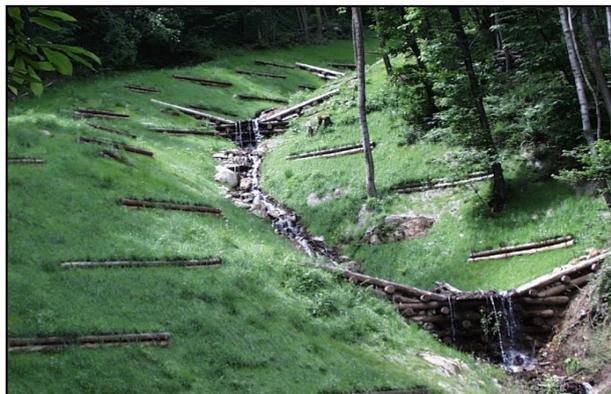
**Figura 21-6 - Aplicação integrada de paliçadas ao projeto paisagístico de recomposição ambiental (VERTICAL GREEN, 2022).**

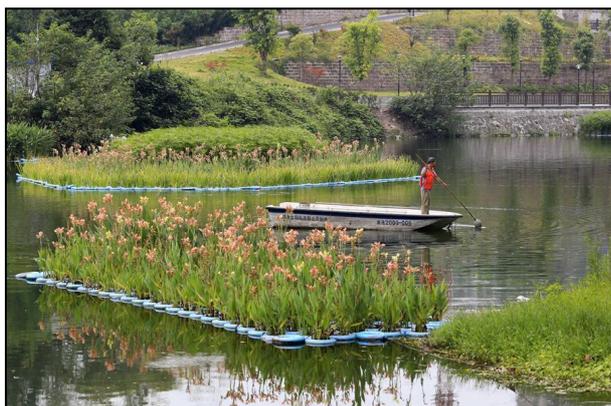
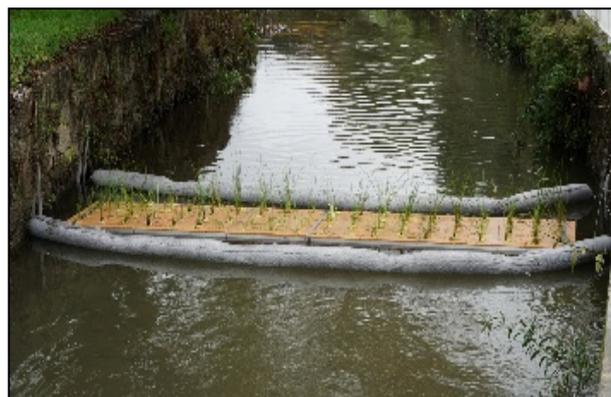
**Figura 21-7 - Exemplos de ilhas flutuantes vegetadas (LIAMARINHA, 2019).**

Exemplos das soluções propostas podem ser visualizados na Figura 21-7 e na Figura 21-8.

Essas estruturas têm a função de diminuir o nível de turbidez da água, assim como reter e degradar matéria orgânica, absorver sedimentos em suspensão e eventual diminuição da turbidez da água (LIAMARINHA, 2019).

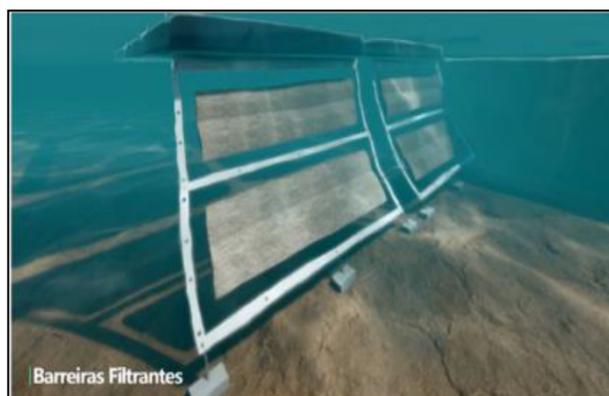
**Figura 21-8 - Exemplos de barreiras filtrantes para retenção de sedimentos (LIAMARINHA, 2019).**

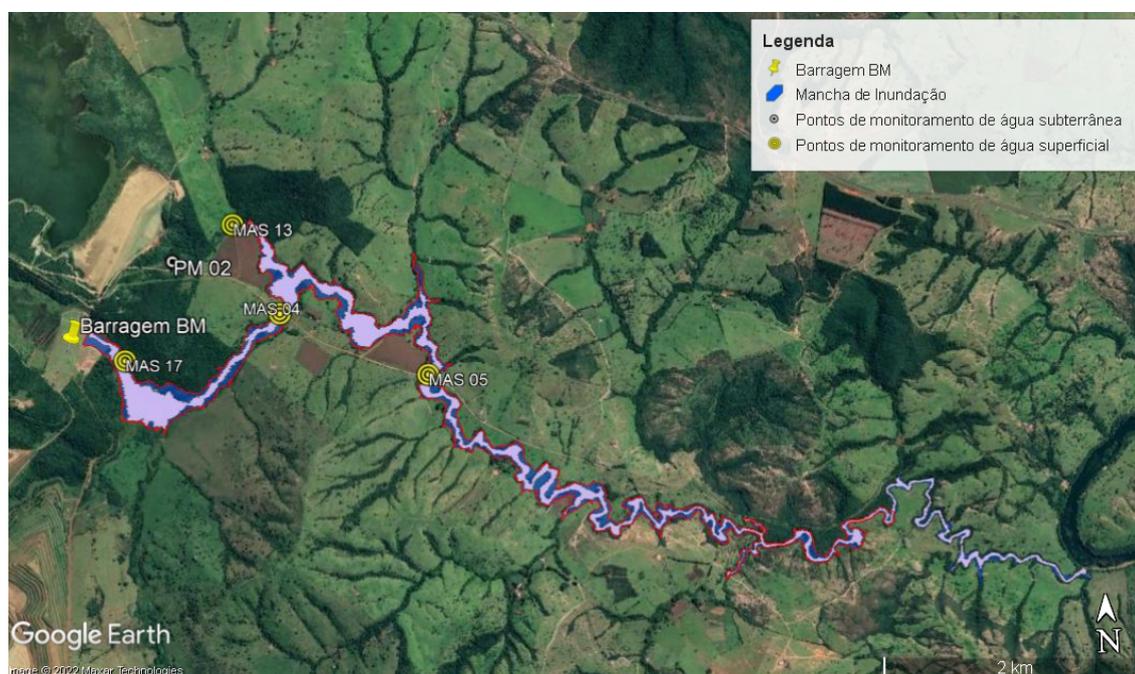
**Figura 21-9 - Pontos de monitoramento da qualidade de água.**

Na região da mancha de inundação da Barragem BM, há quatro pontos de amostragens de água superficial (Quadro 21-1) e um ponto de amostragem de água subterrânea (Quadro 1-6), cujos dados brutos constam no banco de dados do empreendedor. Na Figura 21-9 está demonstrada a localização dos pontos de monitoramento mencionados.

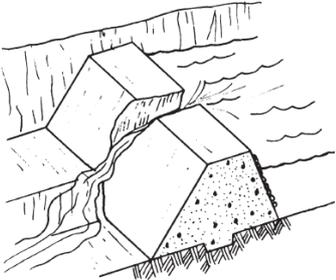
<b>FICHA DE EMERGÊNCIA</b>	<b>Nº 9</b>
	<b>NÍVEL DE EMERGÊNCIA</b>	<b>NE-3</b>
	<b>MODO DE FALHA</b>	<b>GALGAMENTO</b>
<b>SITUAÇÃO DE EMERGÊNCIA</b>		
Galgamento do barramento com abertura de brecha e ruptura iminente da estrutura ou ruptura em progresso		
<b>CROQUIS TÍPICOS DA ANOMALIA</b>	<b>POSSÍVEIS IMPACTOS ASSOCIADOS</b>
