# Plano de Ação de Emergência

# — Barragem B12

MOSAIC FERTILIZANTES P&K Ltda.

CLASSIFICAÇÃO  <b>RESTRITA</b>	<b>COMPLEXO MINEROQUIMICO DE CAJATI – CAJ</b>	
<b>DAM BREAK E PAE BARRAGENS COMPLEXO MINEROQUÍMICO DE CAJATI - CAJ SEÇÃO ÚNICA PAEBM - BARRAGEM B12 RELATÓRIO TÉCNICO</b>			Nº MOSAIC  -	PÁGINA  <b>3/142</b>
			Nº WALM <b>WA06621000-1-RH-RTE- 0165</b>	REV.  <b>0</b>

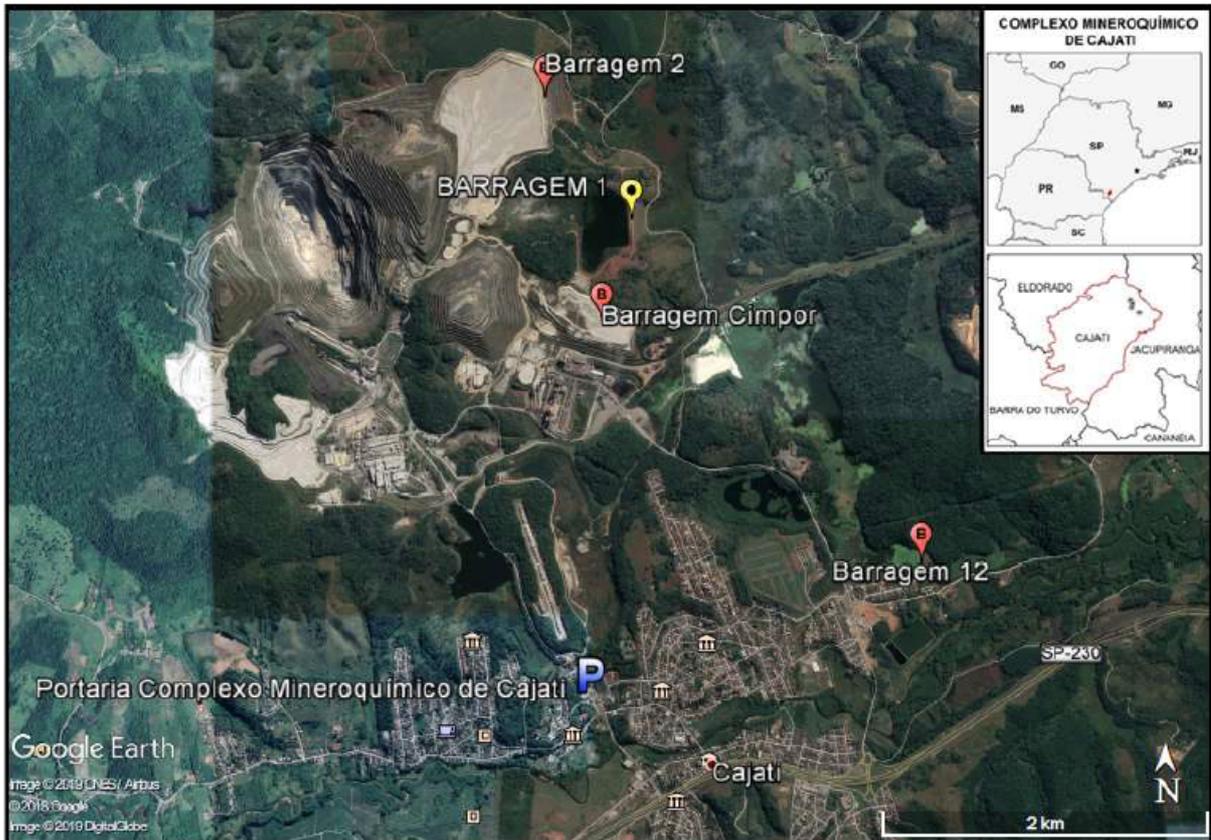
Figura 4-1 - Vista aérea do Complexo Mineroquímico de Cajati (WBH122-17-MOSC102-RTE-0003)

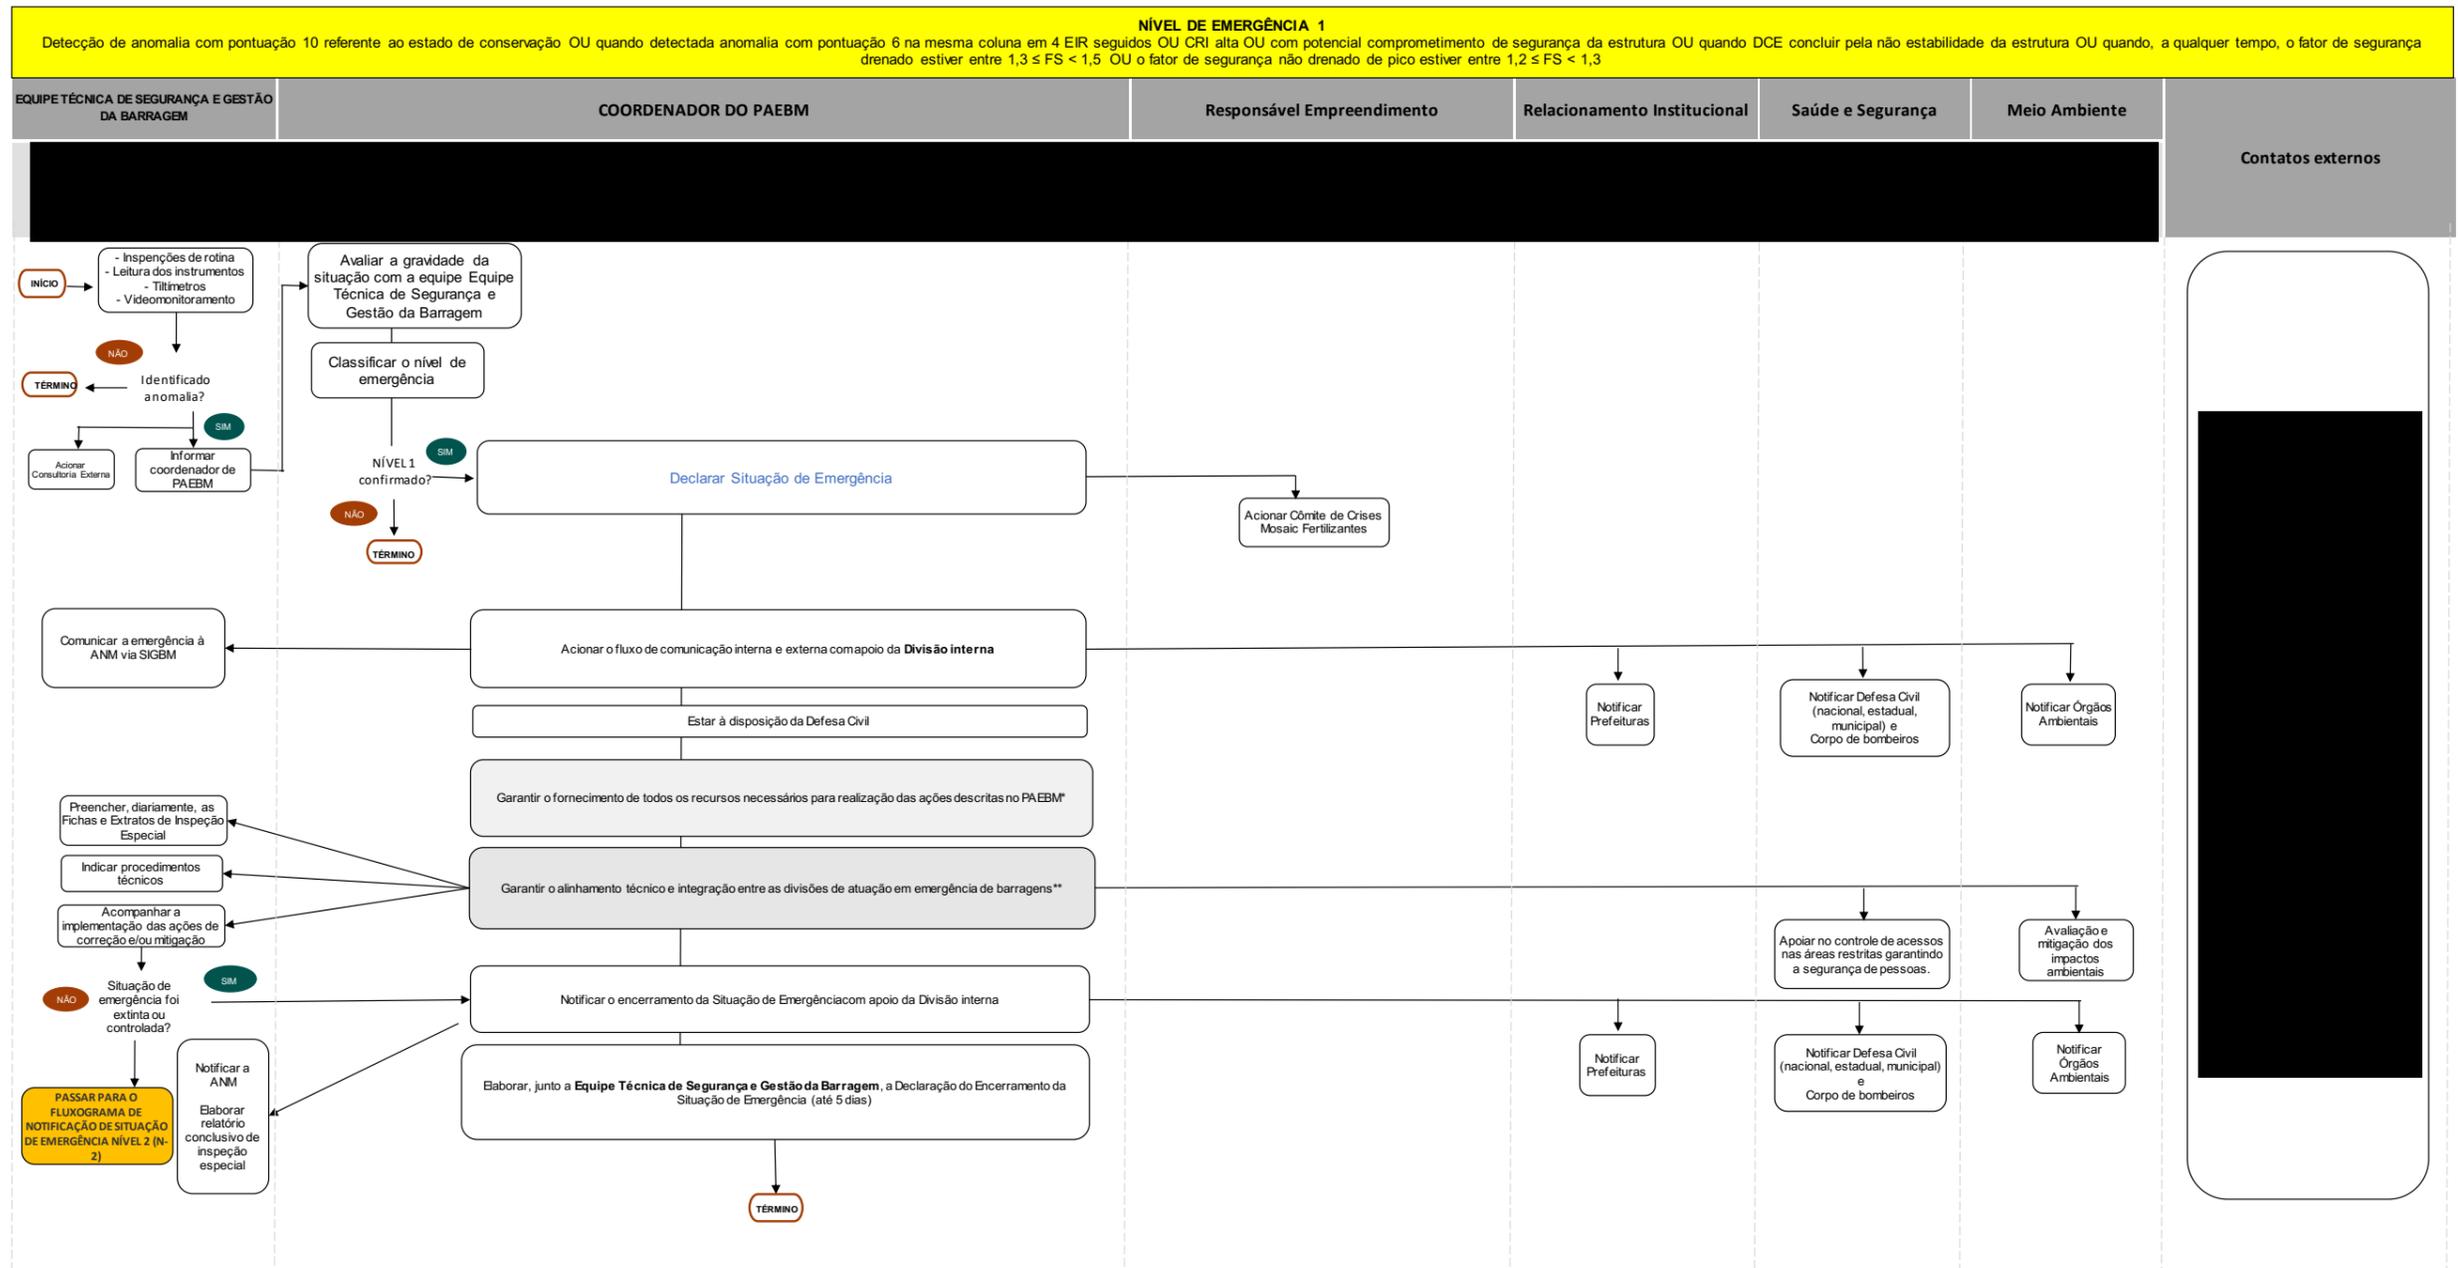
Fluxograma 1 - Fluxograma de Ações Esperadas para Emergência Nível 1.

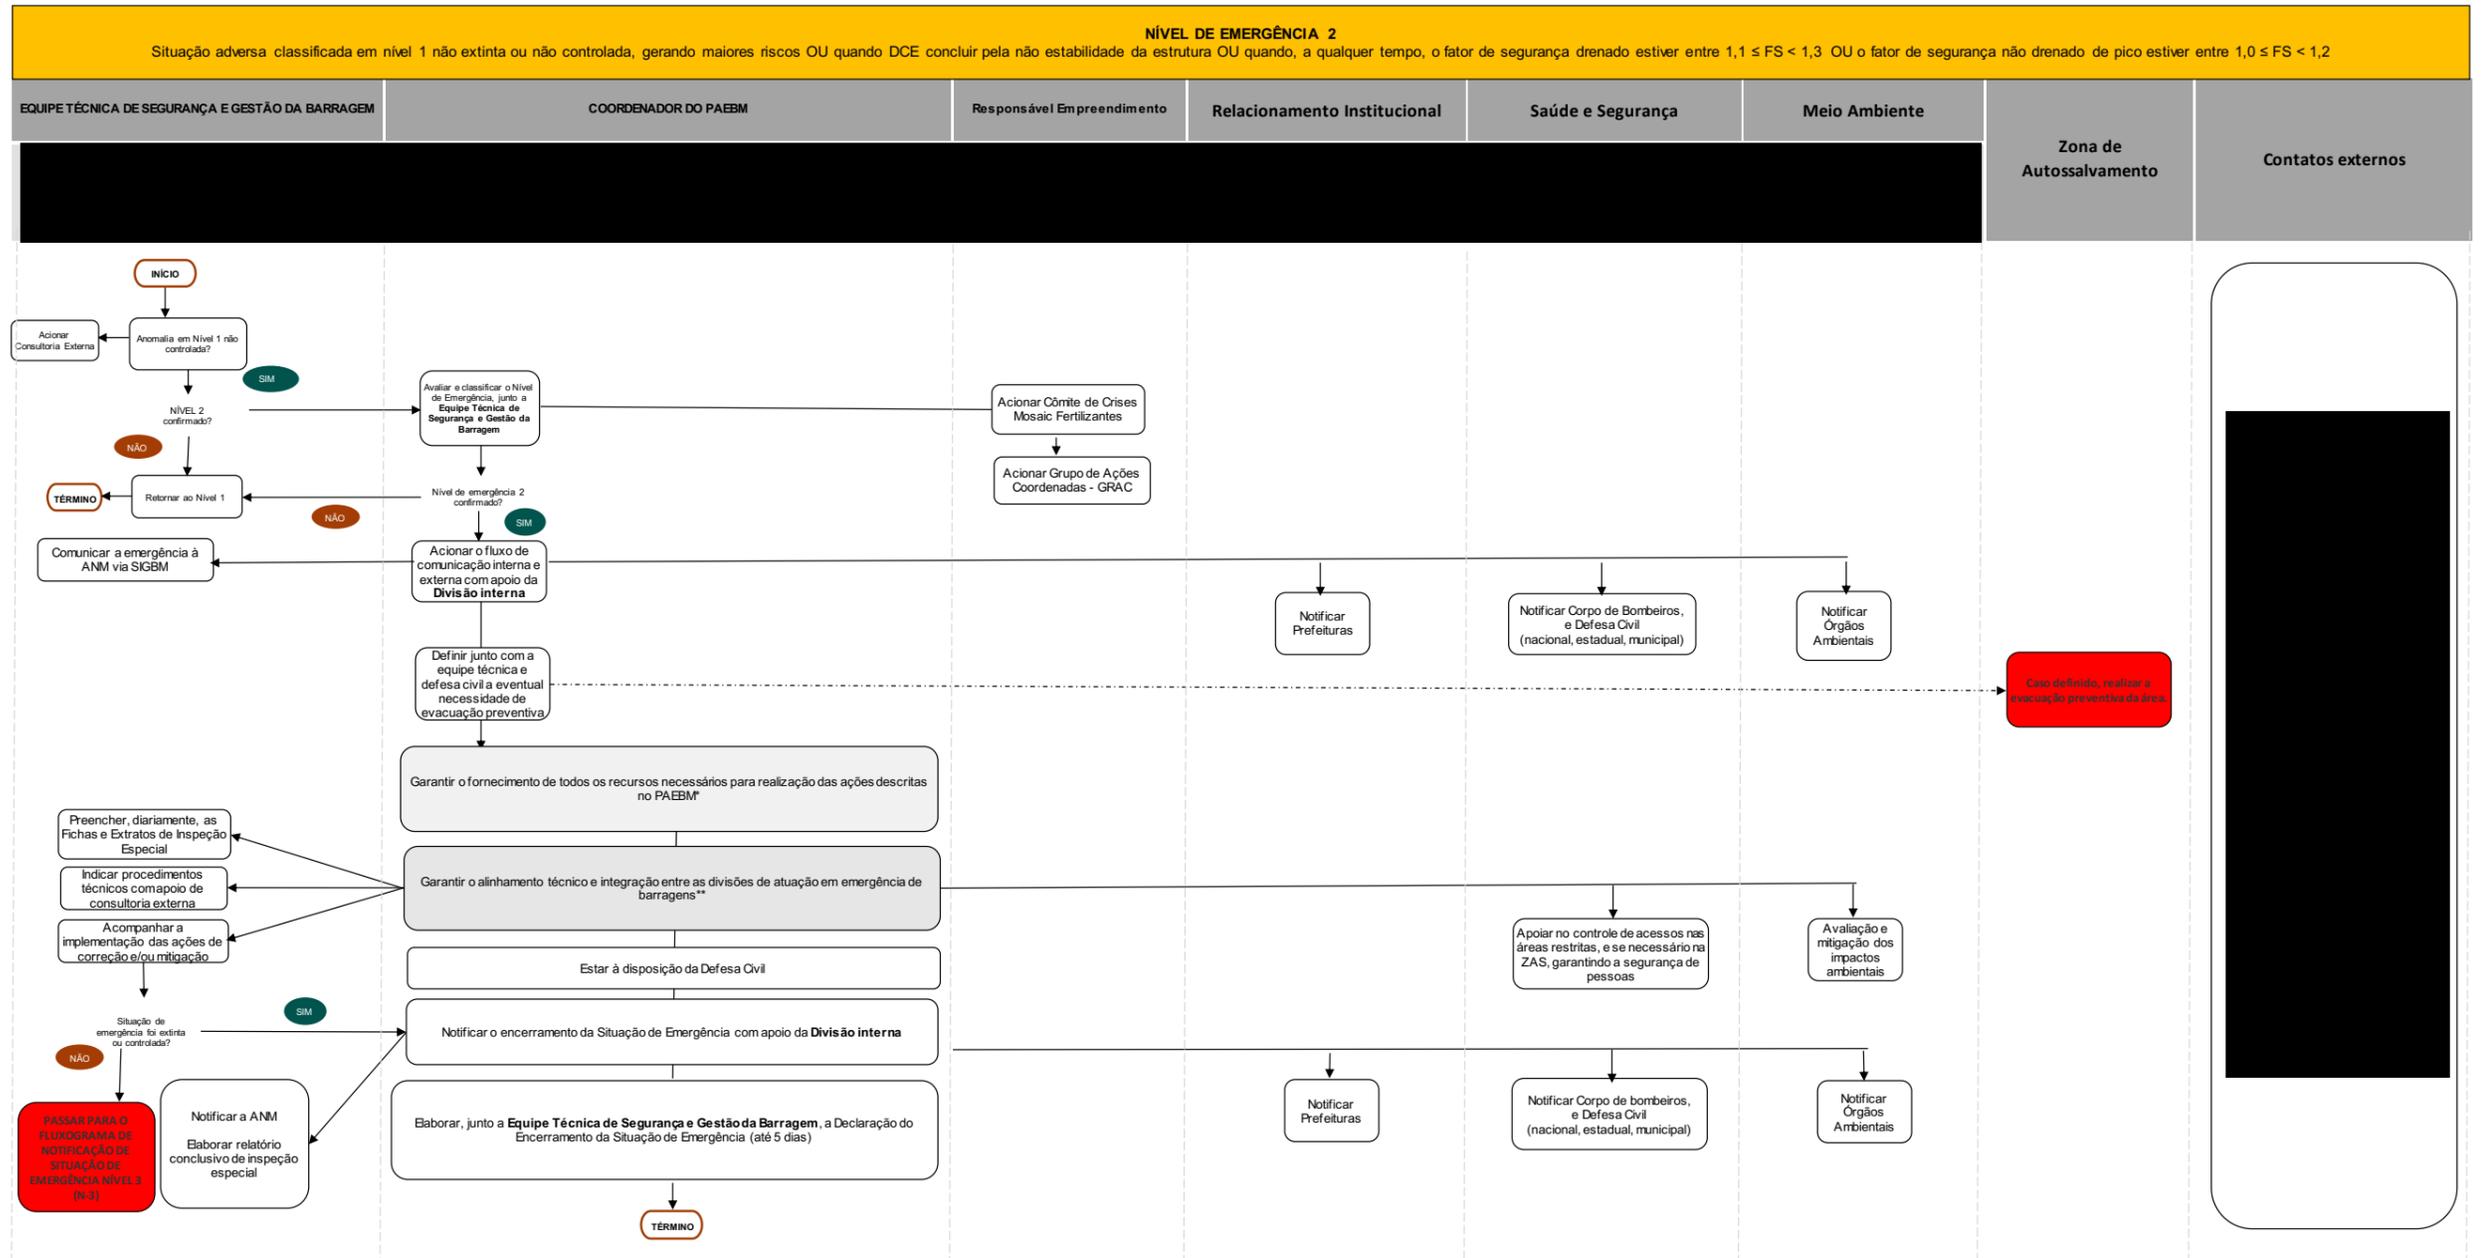
Fluxograma 2 - Fluxograma de Ações Esperadas para Emergência Nível 2.

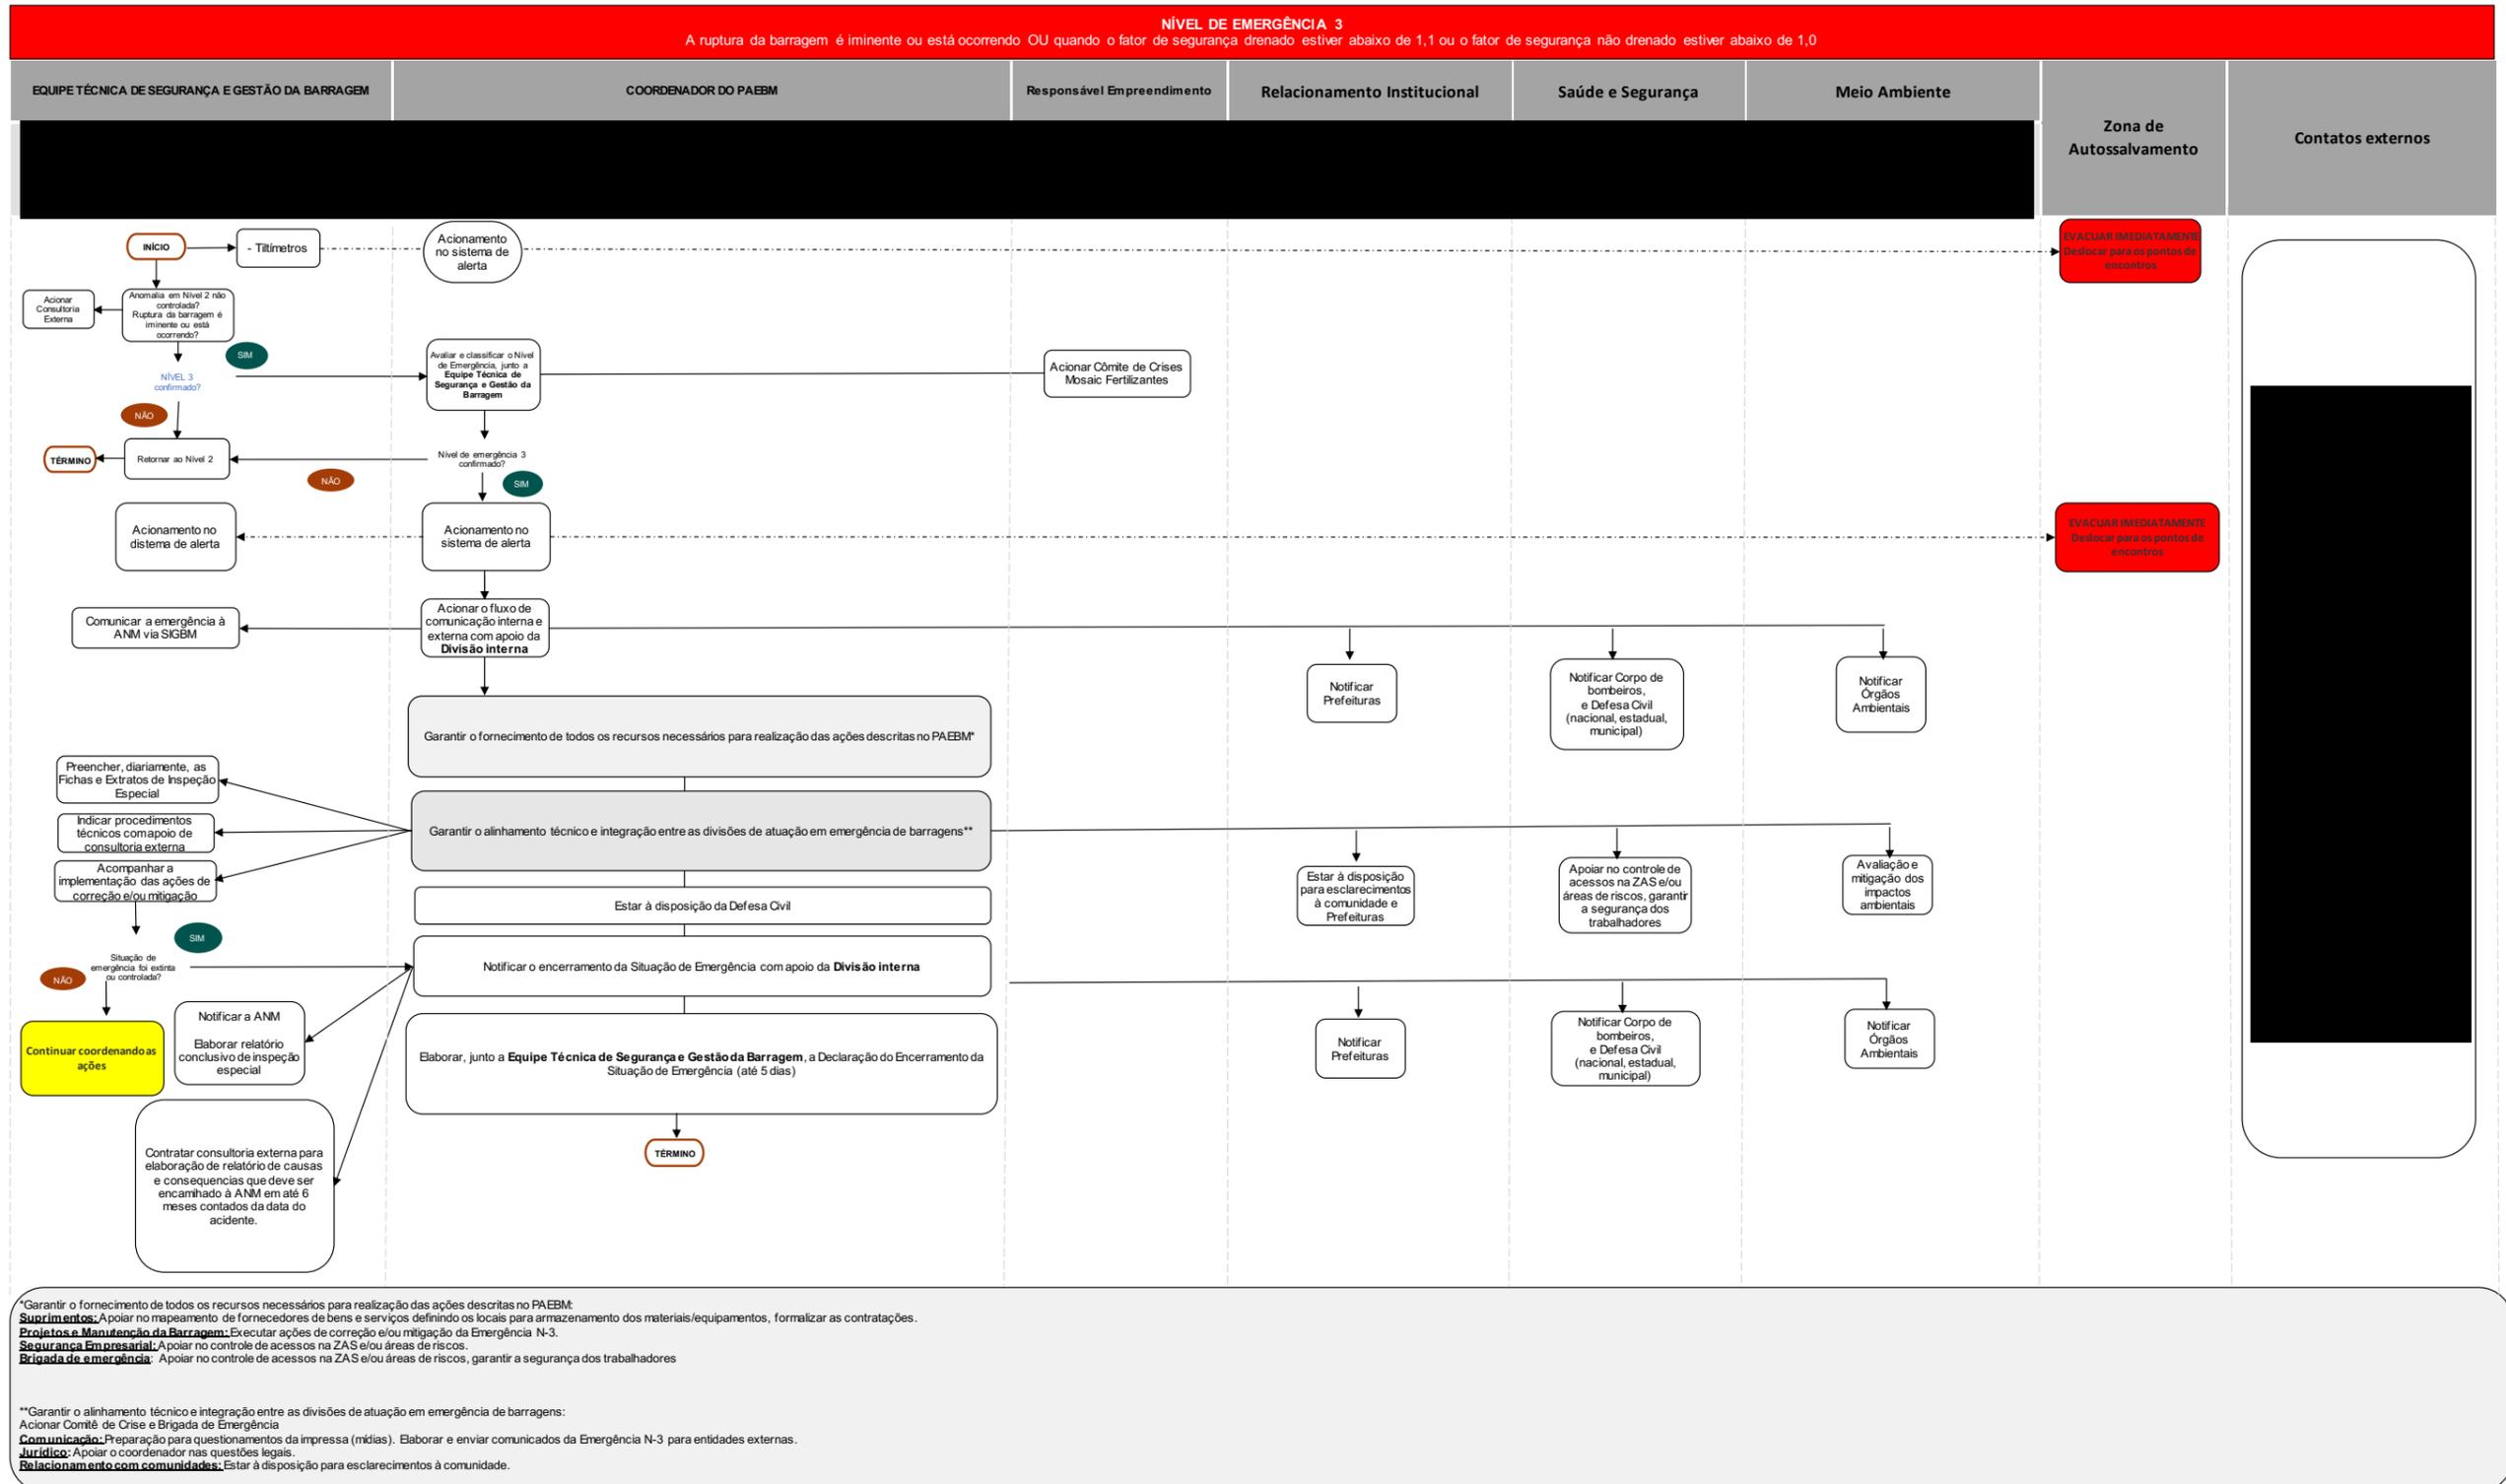
### Fluxograma 3 - Fluxograma de Ações Esperadas para Emergência Nível 3.

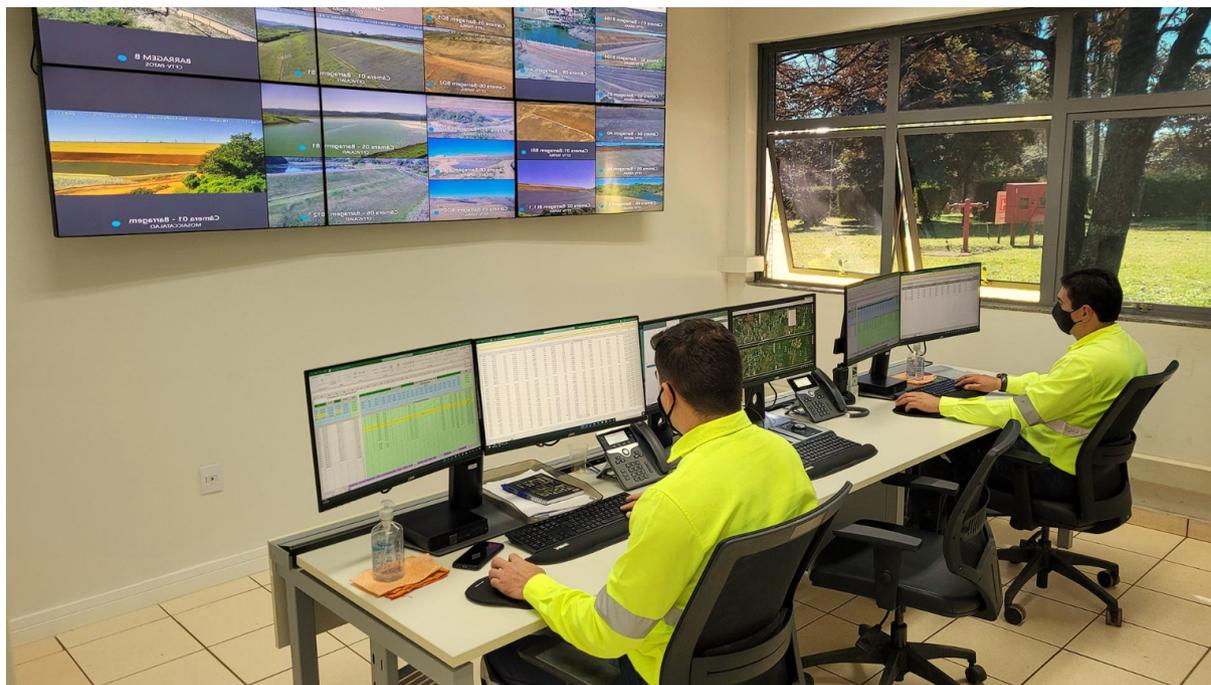
Figura 8-1 - CMI - Centro de Monitoramento Integrado em Tapira – MG.

Há ainda o Centro de Monitoramento Integrado de Tapira – MG (Figura 8-1), a qual tem por objetivo centralizar os sistemas de monitoramento geotécnico e de notificação em massa das barragens da Mosaic localizadas em Cajati, Tapira, Araxá, Patos de Minas e Catalão.

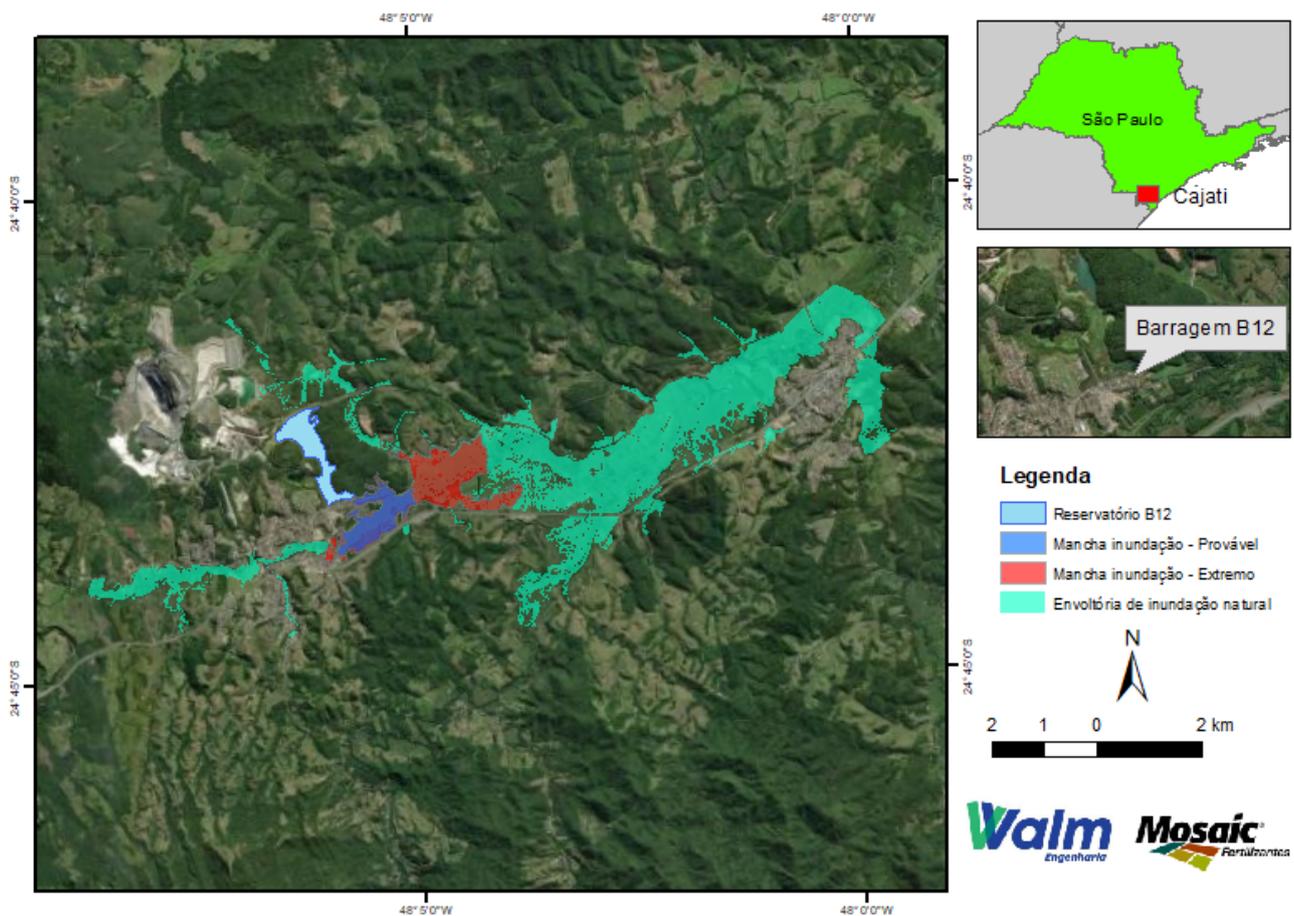
Figura 10-1 - Envoltória de inundação para a Barragem B12.

Consoante verificado e descrito nos cenários de ruptura provável e extrema, a envoltória máxima de inundação se insere em áreas primordialmente de matas ciliares, existindo trechos de estradas vicinais, afloramentos rochosos e caminhos rurais.

A envoltória de inundação é apresentada na Figura 10-1.

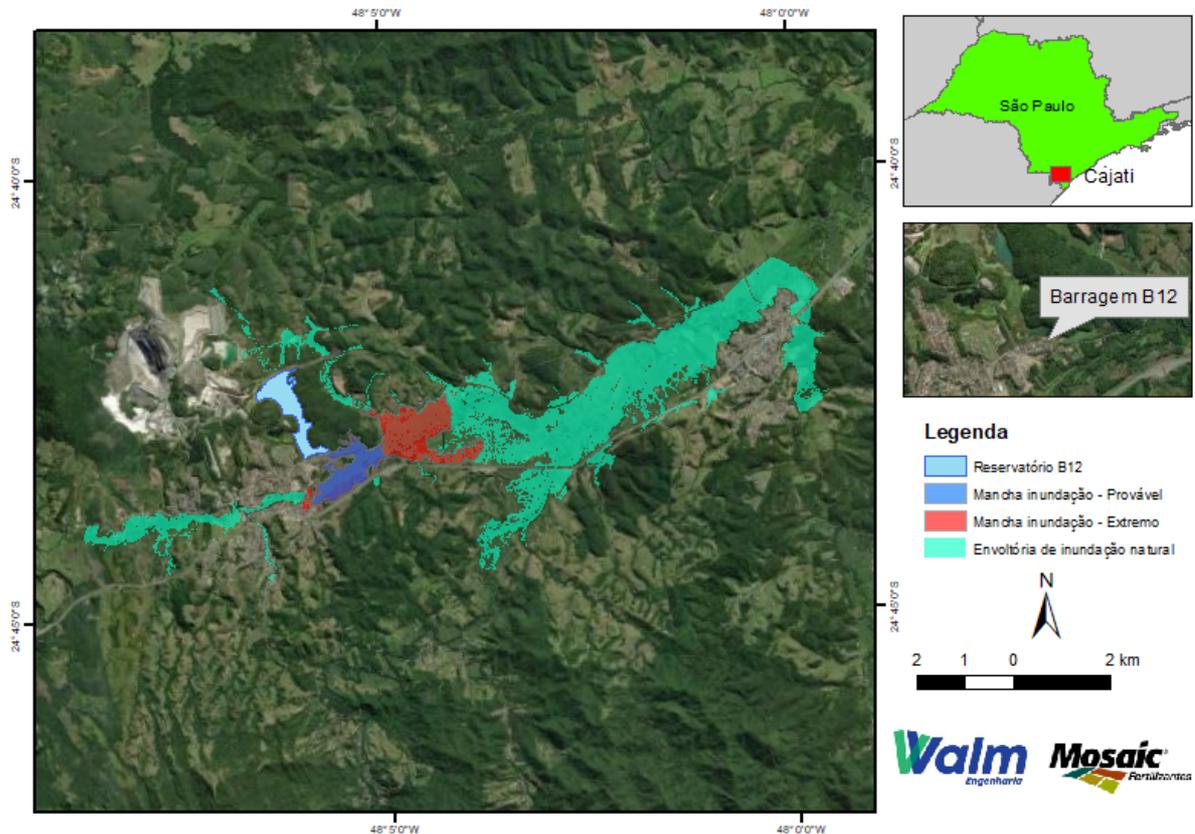
**Figura 17-1 - Envoltória de inundação para a Barragem B12**

Como verificado nos cenários de ruptura provável e extrema equivalentes, a mancha de inundação corresponde predominantemente a mata ciliar, trechos destinados a cultivos agrícolas, travessias em estrada vicinal, e em menor parte, a área urbana, com residências e edificações. A envoltória de inundação é apresentada na Figura 17-1.

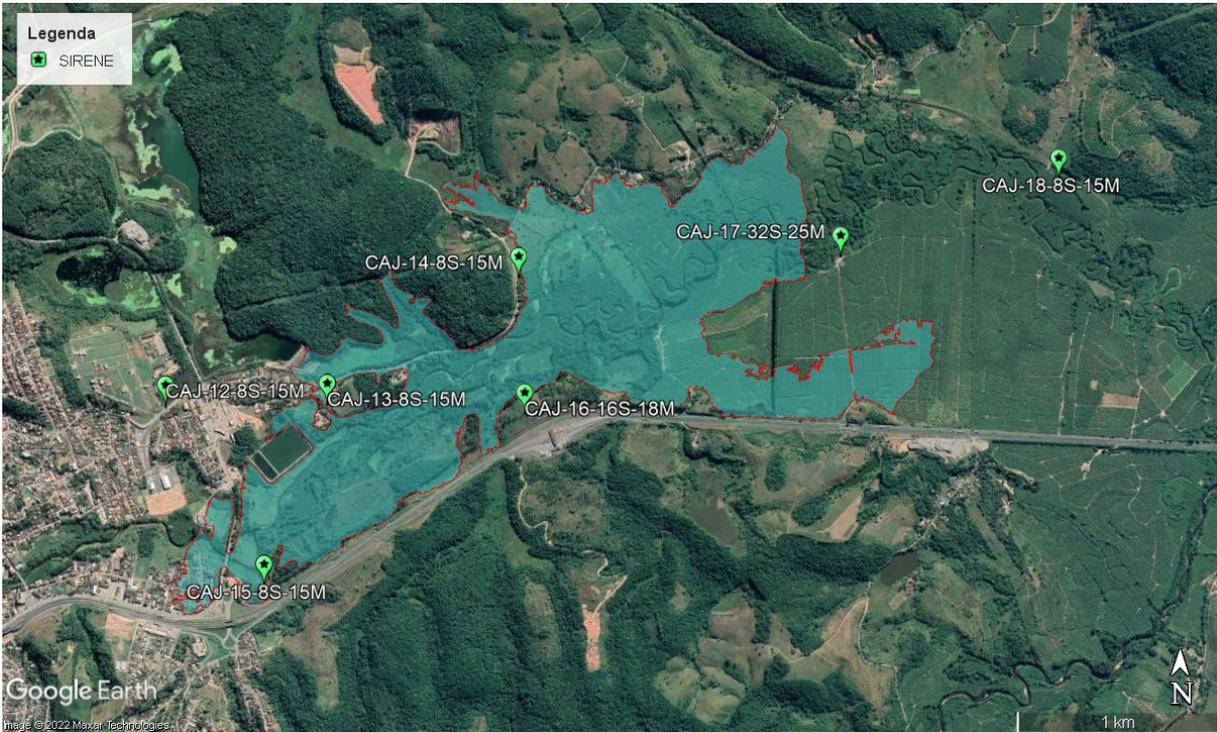
**Figura 17-2 - Localização das sirenes da Barragem B12.**

Na área a jusante da Barragem B12, correspondente à Zona de Autossalvamento, existem 07 sirenes para alerta em caso de emergência na estrutura, as quais possuem localização informada na Tabela 17-6 e demonstradas na Figura 17-2.

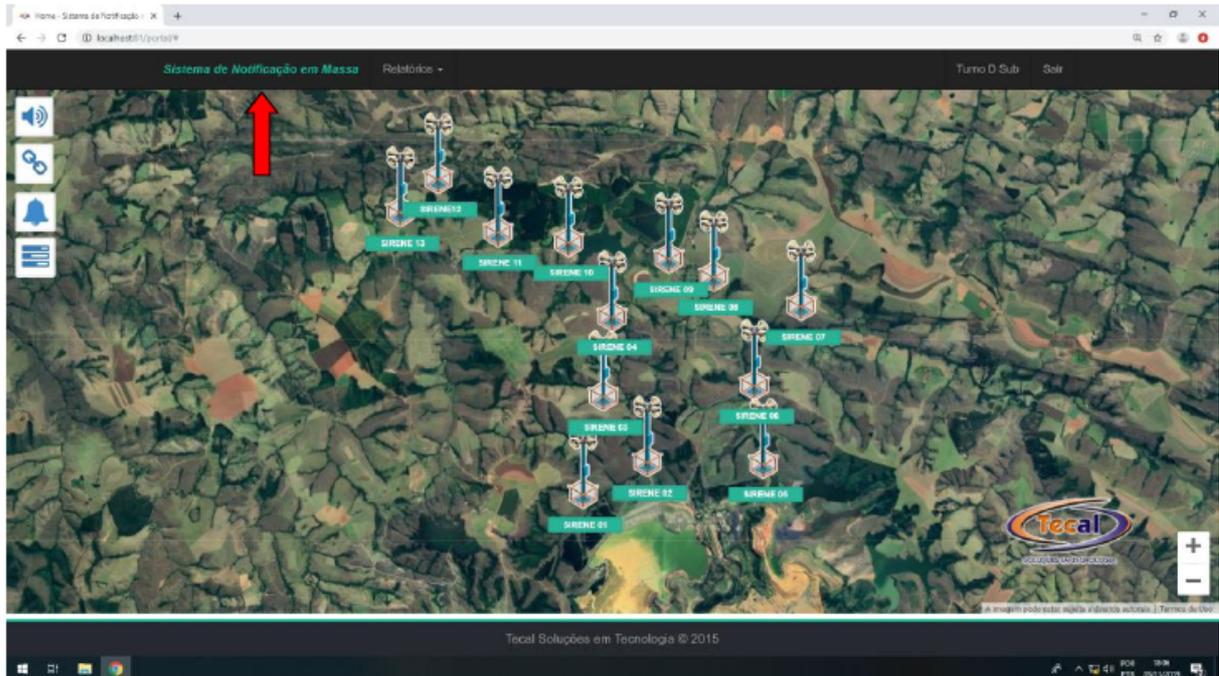
**Figura 17-3 – Interface do software do Sistema de Notificação em Massa do Complexo Minerquímico de Cajati.**

Resumidamente, para efetuar ativação de uma sirene, o operador da sala de monitoramento irá acessar a interface do software, e clicar na aba Sistema de Notificação em Massa, conforme apresentado na Figura 17-3 a seguir.

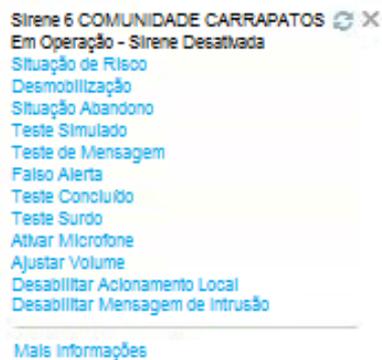
**Figura 17-4 – Exemplo de seleção de uma das sirenes e seus respectivos cenários e opções no Sistema de Notificação em Massa.**

Na sequência, clicando na sirene que deseja ativar, irá aparecer uma das opções para selecionar a mensagem do cenário desejável (Figura 17-4).

Ao clicar na opção “informações”, o operador terá acesso a uma caixa de ativação nomeada como “Ativação total ou por Grupos”. Nesta opção ele poderá escolher em ativar todas as sirenes simultaneamente, ou ativar as sirenes por grupos (de acordo com a região das ZAS).

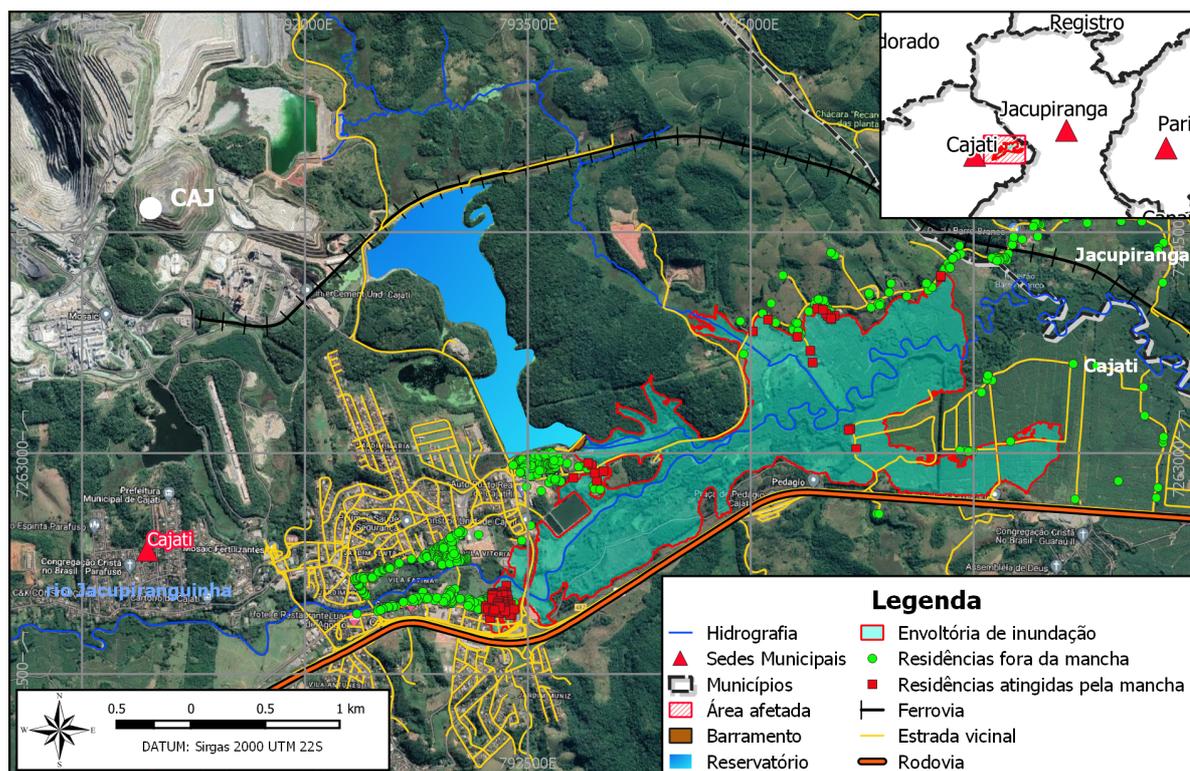
Figura 18-1 - Localização da região de estudo.

Conforme o estudo de rompimento hipotético da Barragem B12 conduzido pela Walm BH Engenharia, a mancha de inundação (Figura 18-1) atinge áreas caracterizadas por

Observando a mancha de inundação (Figura 18-1), percebe-se que a envoltória máxima de inundação atinge o rio Jacupiranguinha, curso hídrico que atravessa a cidade de Cajati na direção sudoeste-nordeste, tanto a montante quanto a jusante da confluência com o talvegue de jusante da B12.

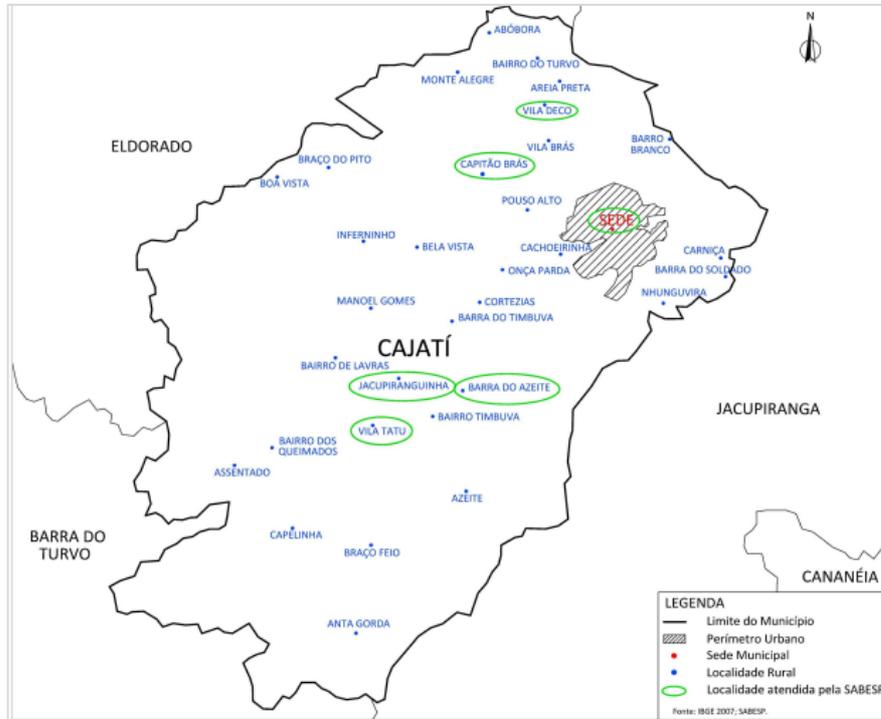
Figura 18-2 - Localidades atendidas pelo SAA da SABESP em Cajati.

De acordo com o Plano Municipal de Saneamento Básico (PMSB) de Cajati (CAJATI, 2010), o município é atendido por 3 sistemas de abastecimento de água: (i) sede municipal; (ii) localidade de Barra do Azeite; e (iii) localidade de Vila Deco. O primeiro sistema atende a sede municipal, o Bairro Capitão Bráz e um bairro do município vizinho de Jacupiranga, o Pica-Pau, e os outros sistemas atendem áreas rurais (Figura 18-2).

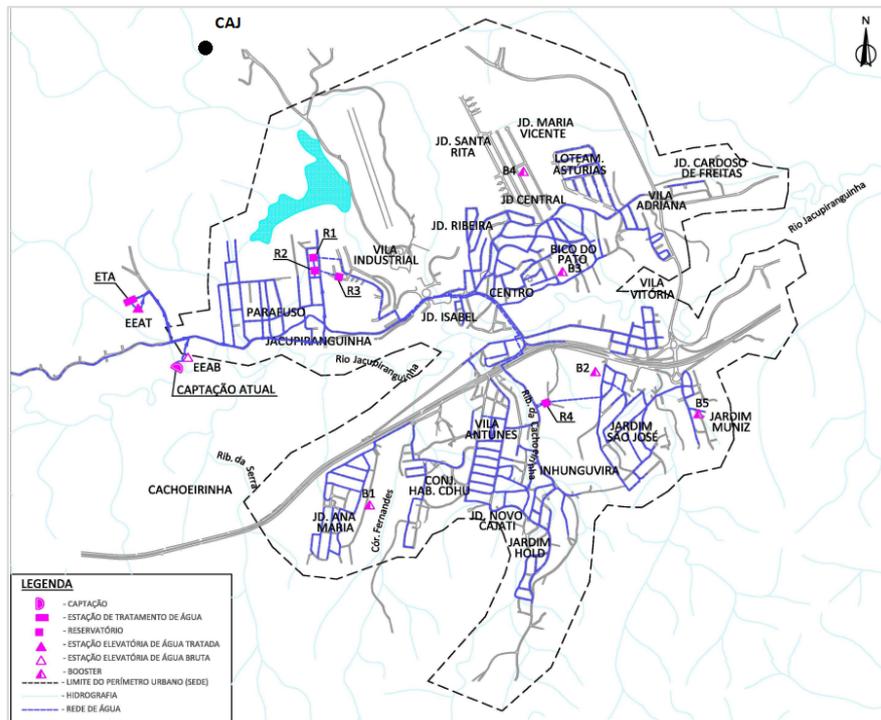
Figura 18-3 - Localização das unidades e dos equipamentos do SAA da Sede Municipal

O PMSB de Cajati ainda informa que o sistema Sede Municipal é composto pelos elementos descritos abaixo, que possuem localização demonstrada na Figura 18-3:

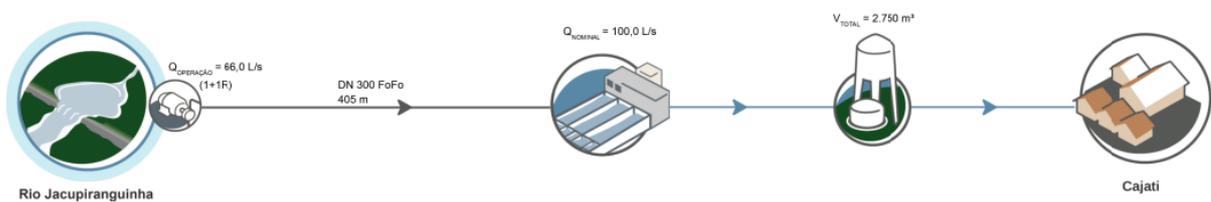
**Figura 18-4 - Croqui do sistema de abastecimento de água de Cajati-SP (ANA, 2020).**

Ademais, conforme o Atlas Água (2021) da Agência Nacional de Águas e Saneamento Básico (ANA), que utilizou informações mais atualizadas prestadas pela SABESP, a sede municipal possui sistema de abastecimento isolado, sendo composto captação superficial no rio Jacupiranguinha, de onde a água segue por cerca de 400 m até chegar na Estação de Tratamento de Água (ETA), que garante uma vazão nominal de 100 L/s. Após adução e tratamento, a água é destinada a reservatórios, sendo então distribuída pelo município paulista (Figura 18-4).

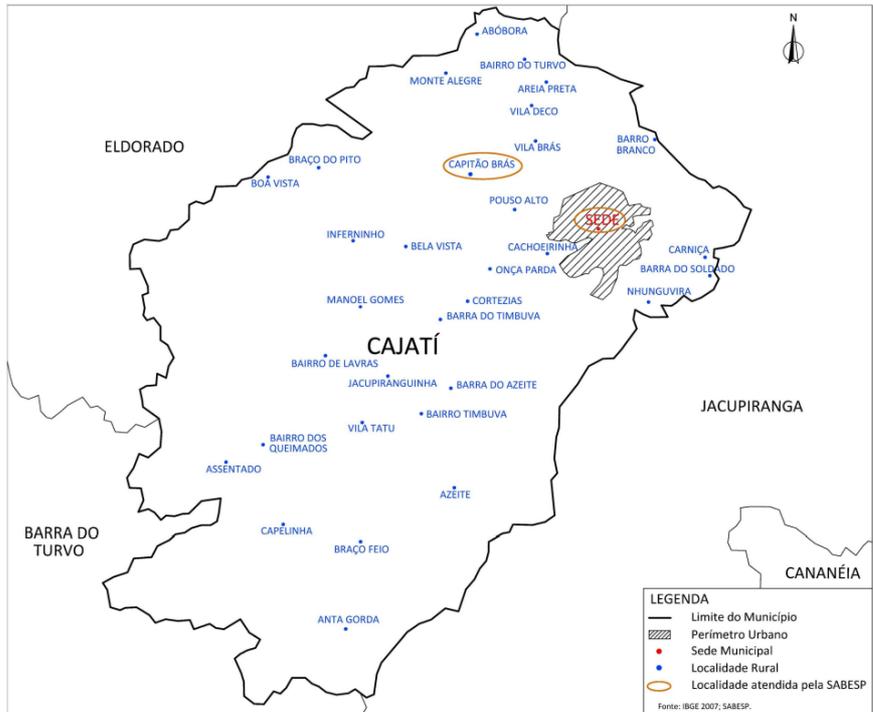
**Figura 18-5 - Localidades atendidas pelo SES da SABESP em Cajati.**

Ainda de acordo com o PMSB de Cajati (2010), o Sistema de Esgotamento Sanitário municipal também é operado pela SABESP, com base no Contrato de Programa pactuado em 2010. O diagnóstico feito informa que o SES atende apenas a sede municipal e o bairro Capitão Bráz com rede coletora, contemplando o tratamento (Figura 18-5). Nas localidades fora da Sede, os domicílios, em geral, utilizam sistema individual de tratamento, não havendo sistema de esgoto sanitário coletivo implantado.

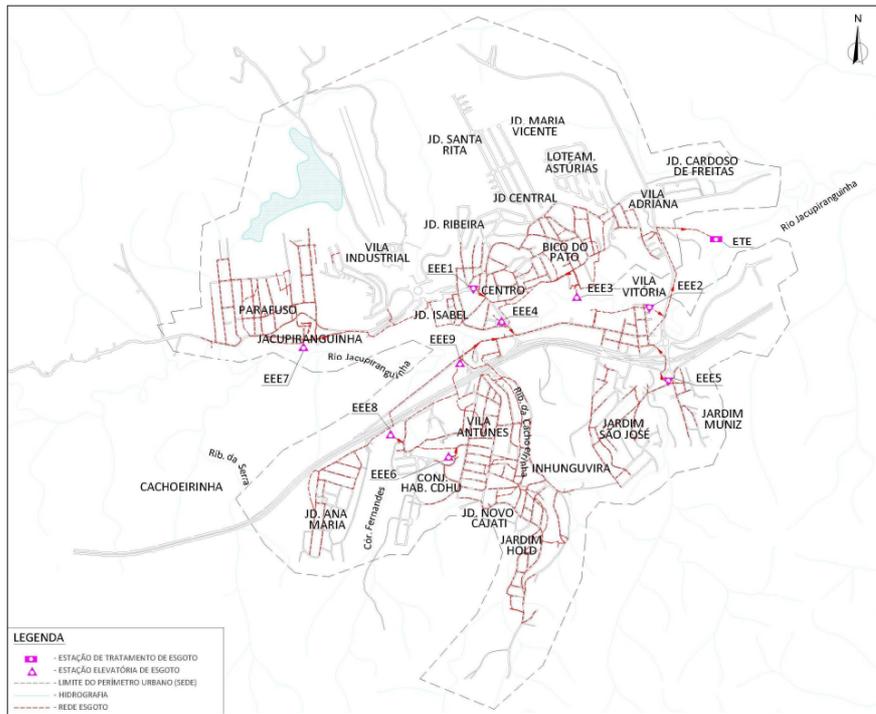
**Figura 18-6 - Localização das unidades e dos equipamentos do SES da Sede Municipal**

Com relação à Sede Municipal, o SES é composto por rede coletora com cerca de 52 km e emissário com extensão de 5,3 km, sendo previstas ampliações entre os anos de 2011 e 2040. Nove Estações Elevatórias de Esgoto (EEE) recalcam o efluente gerado, destinando-o à Estação de Tratamento de Esgoto (ETE), composta por lagoa anaeróbia em série com lagoa facultativa, que possuem capacidade nominal de 54 L/s, sendo previsto um aumento para 85 L/s no ano de 2020 (CAJATI, 2010). Na Figura 18-6 é demonstrada a localização dos elementos do SES da Sede Municipal.

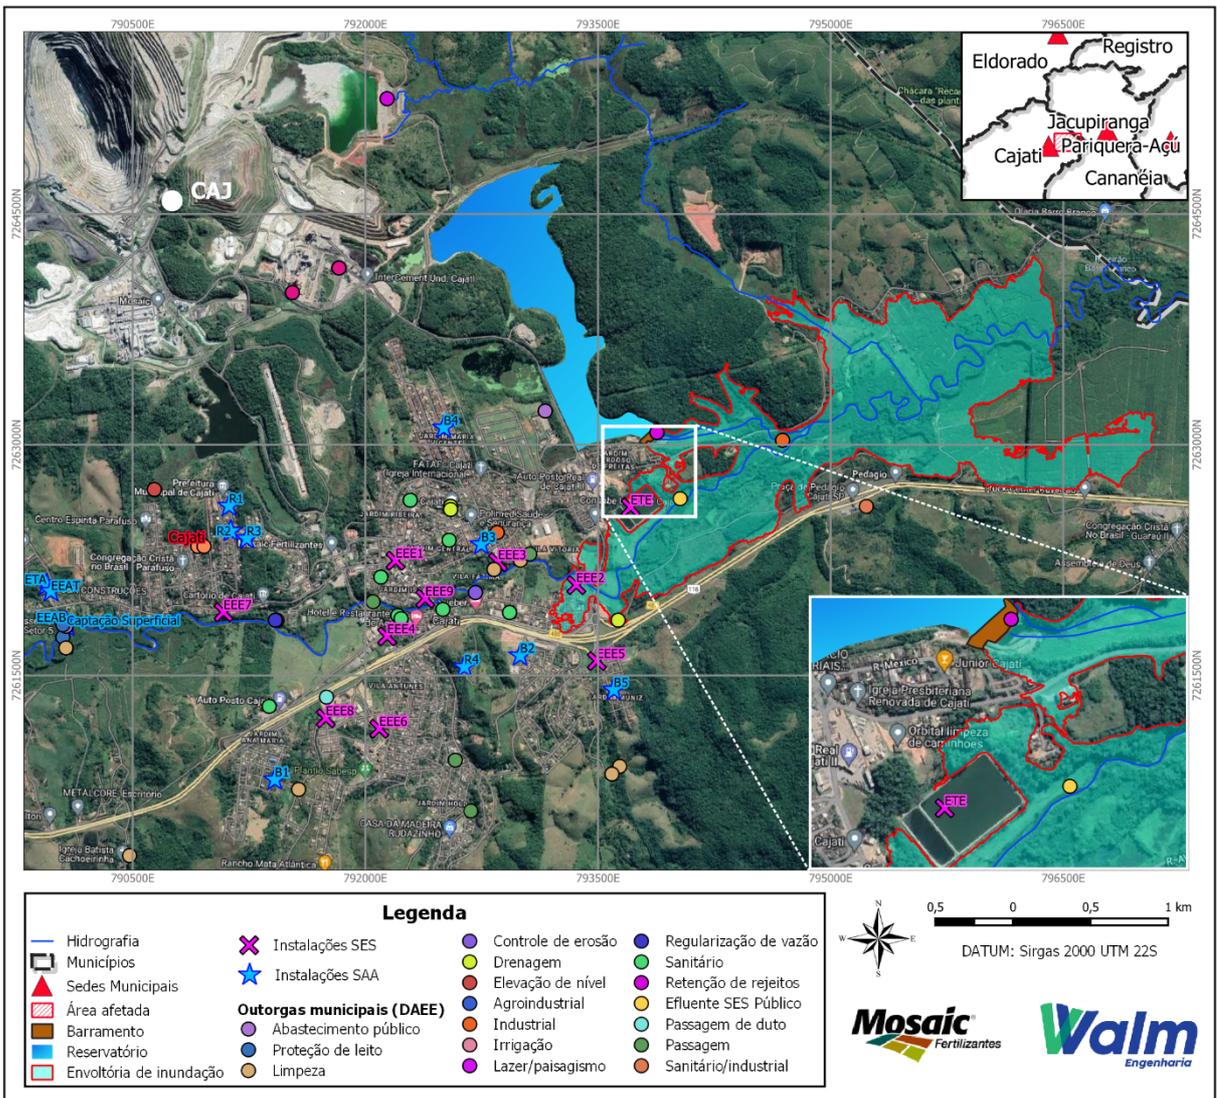
Figura 18-7 - Localização dos usos e intervenções em recursos hídricos na região de estudo.

Observando a Figura 18-7 é possível perceber que quatro pontos de outorga de direito de uso de recurso hídrico seriam atingidos com o eventual rompimento da Barragem B12. Conforme a base de dados do DAEE as informações dessas outorgas são demonstradas na Tabela 18-1.

Ainda observando a Figura 18-7, é possível perceber que a mancha de inundação da Barragem B12 não atinge infraestrutura de abastecimento de água. Logo, o eventual rompimento da barragem não ocasionaria danos a equipamentos de sistemas públicos de abastecimento de água. Todavia, conforme detalhe da Figura 18-7, as lagoas da ETE de Cajati seriam atingidas em caso de ruptura extrema da Barragem B12.
