# Plano de Ação de Emergência

# — Barragem B12

MOSAIC FERTILIZANTES P&K Ltda.

CLASSIFICAÇÃO  <b>RESTRITA</b>	<b>COMPLEXO MINEROQUIMICO DE CAJATI – CAJ</b>	
<b>DAM BREAK E PAE BARRAGENS COMPLEXO MINEROQUÍMICO DE CAJATI - CAJ SEÇÃO ÚNICA PAEBM - BARRAGEM B12 RELATÓRIO TÉCNICO</b>			Nº MOSAIC  -	PÁGINA  <b>3/142</b>
			Nº WALM <b>WA06621000-1-RH-RTE- 0165</b>	REV.  <b>0</b>

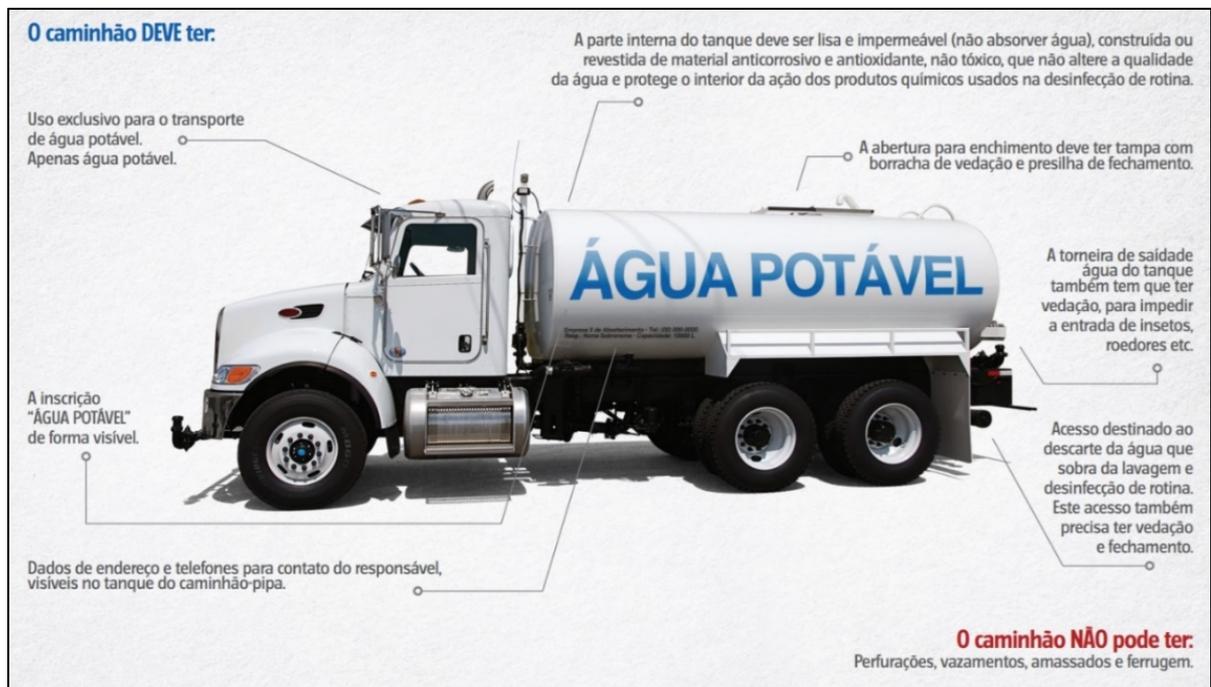
**Figura 18-8 - características do veículo transportador de água para consumo humano**  
Fonte: Cartilha “Pequenos cuidados: uma grande proteção” (BRASIL, 201?).

Para orientar o monitoramento do serviço de abastecimento água com o caminhão-pipa, sugere-se a utilização da Lista de Verificação de Boas Práticas para o transporte de água não envasada para consumo humano (Quadro 18-3) e da ilustração das características aceitáveis e não aceitáveis do veículo utilizado (Figura 18-8).

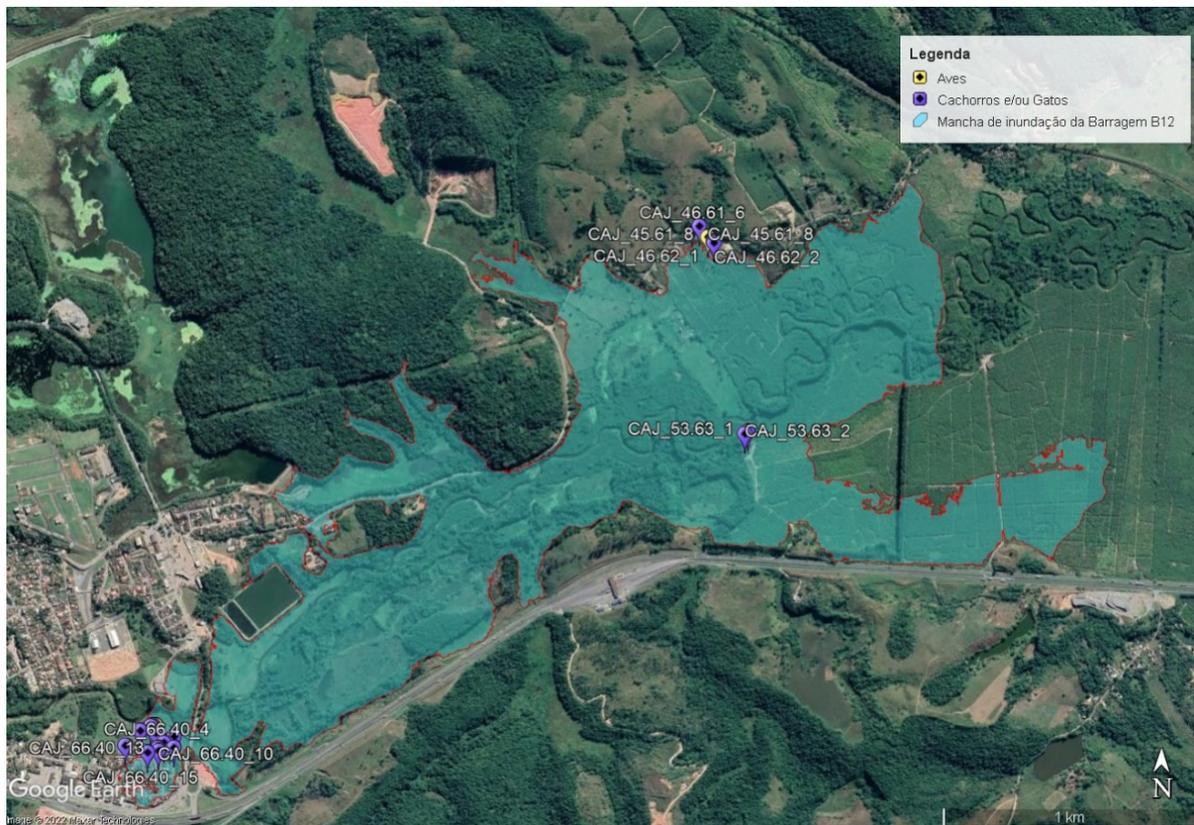
**Figura 20-1 - Residências levantadas com animais próximas à mancha de inundação.**

Os resultados do levantamento dos animais domésticos e de produção na ZAS são apresentados no Quadro 20-1 e na Figura 20-1.

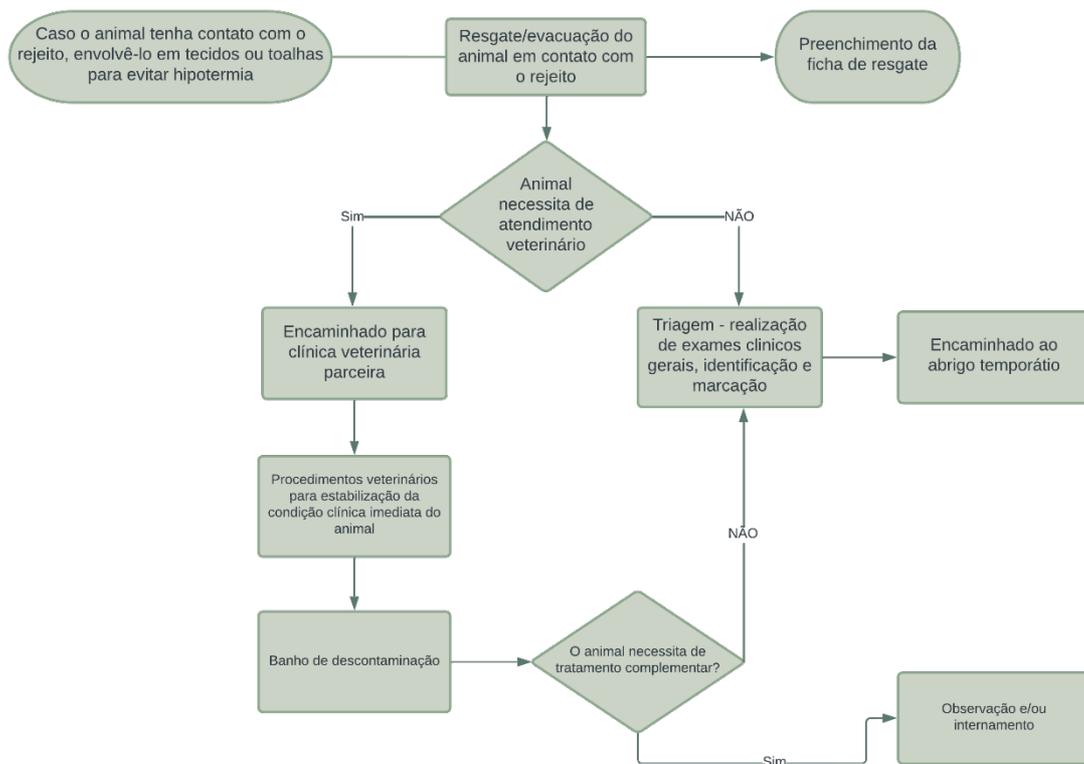
**Figura 20-2 - Procedimento de resgate após o recebimento e contenção do animal**

O resgate dos animais na mancha de inundação será realizado por equipe especializada. Os procedimentos a serem realizados estão exemplificados na Figura 20-2.

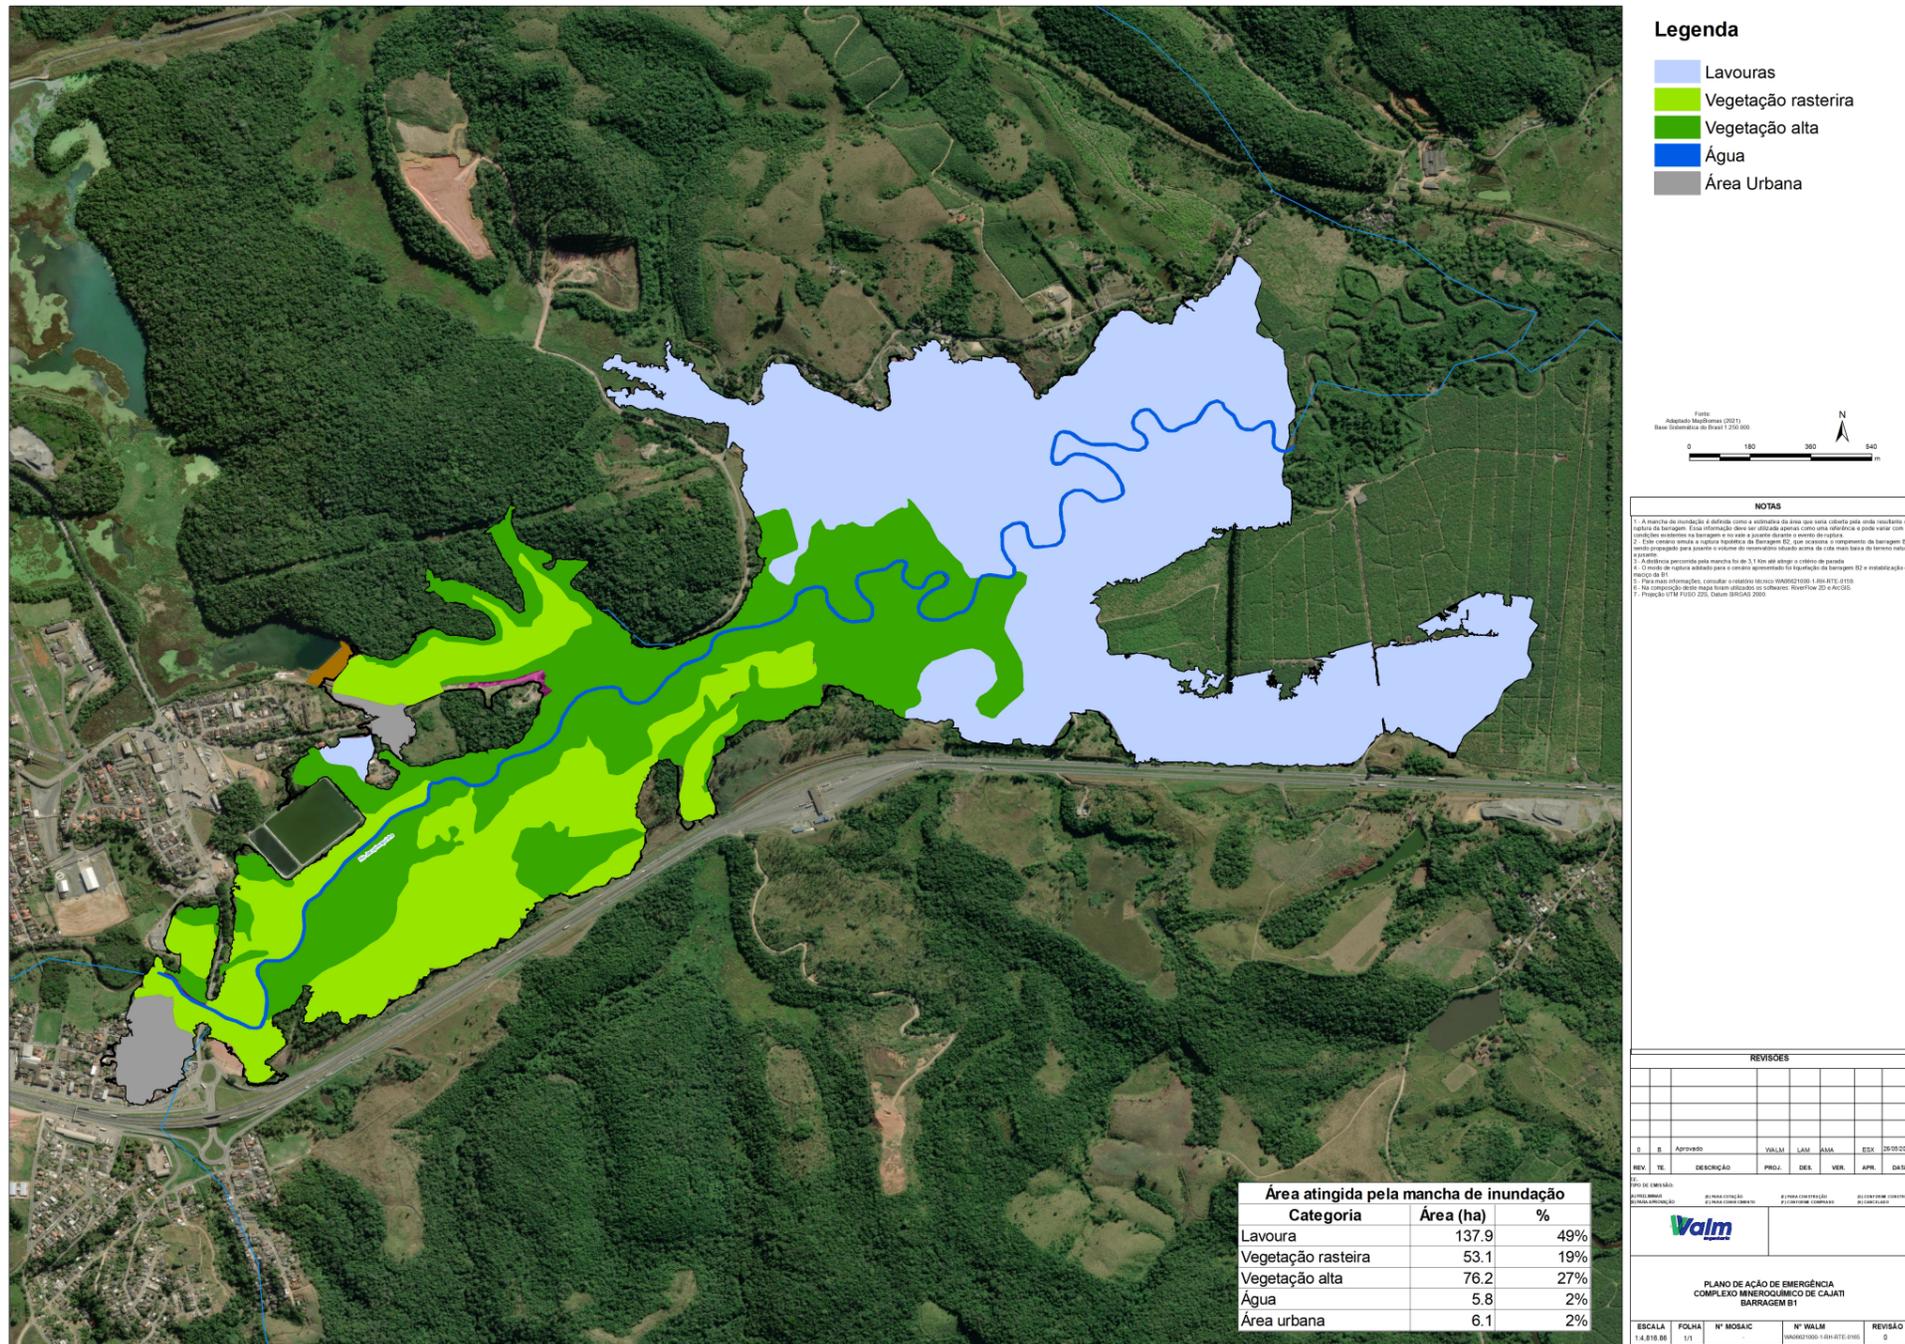
Figura 21-1 - Mapa de uso e ocupação do solo

Assim, foi realizado a validação dos dados de uso e ocupação do solo por meio de observação e reclassificação pela imagens de satélites atuais. Como resultado, no mapa da Figura 21-1 está demonstrada a classificação de uso e ocupação do solo da região afetada, onde pode-se observar que a região da Barragem B12 é composta principalmente por lavouras, formações florestais e áreas urbanas. Dessa forma, em caso de efetiva ruptura da barragem, são esperados impactos que atingirão os diferentes meios (físico, biótico e socioeconômico) incluídos na mancha de inundação e em áreas indiretamente afetadas pelo empreendimento.

Como informação mais recente, o Mapa de uso e ocupação do solo (Figura 21-1), elaborado a partir da Coleção 6 do MapBiomias, apresenta a classificação de uso e ocupação para o

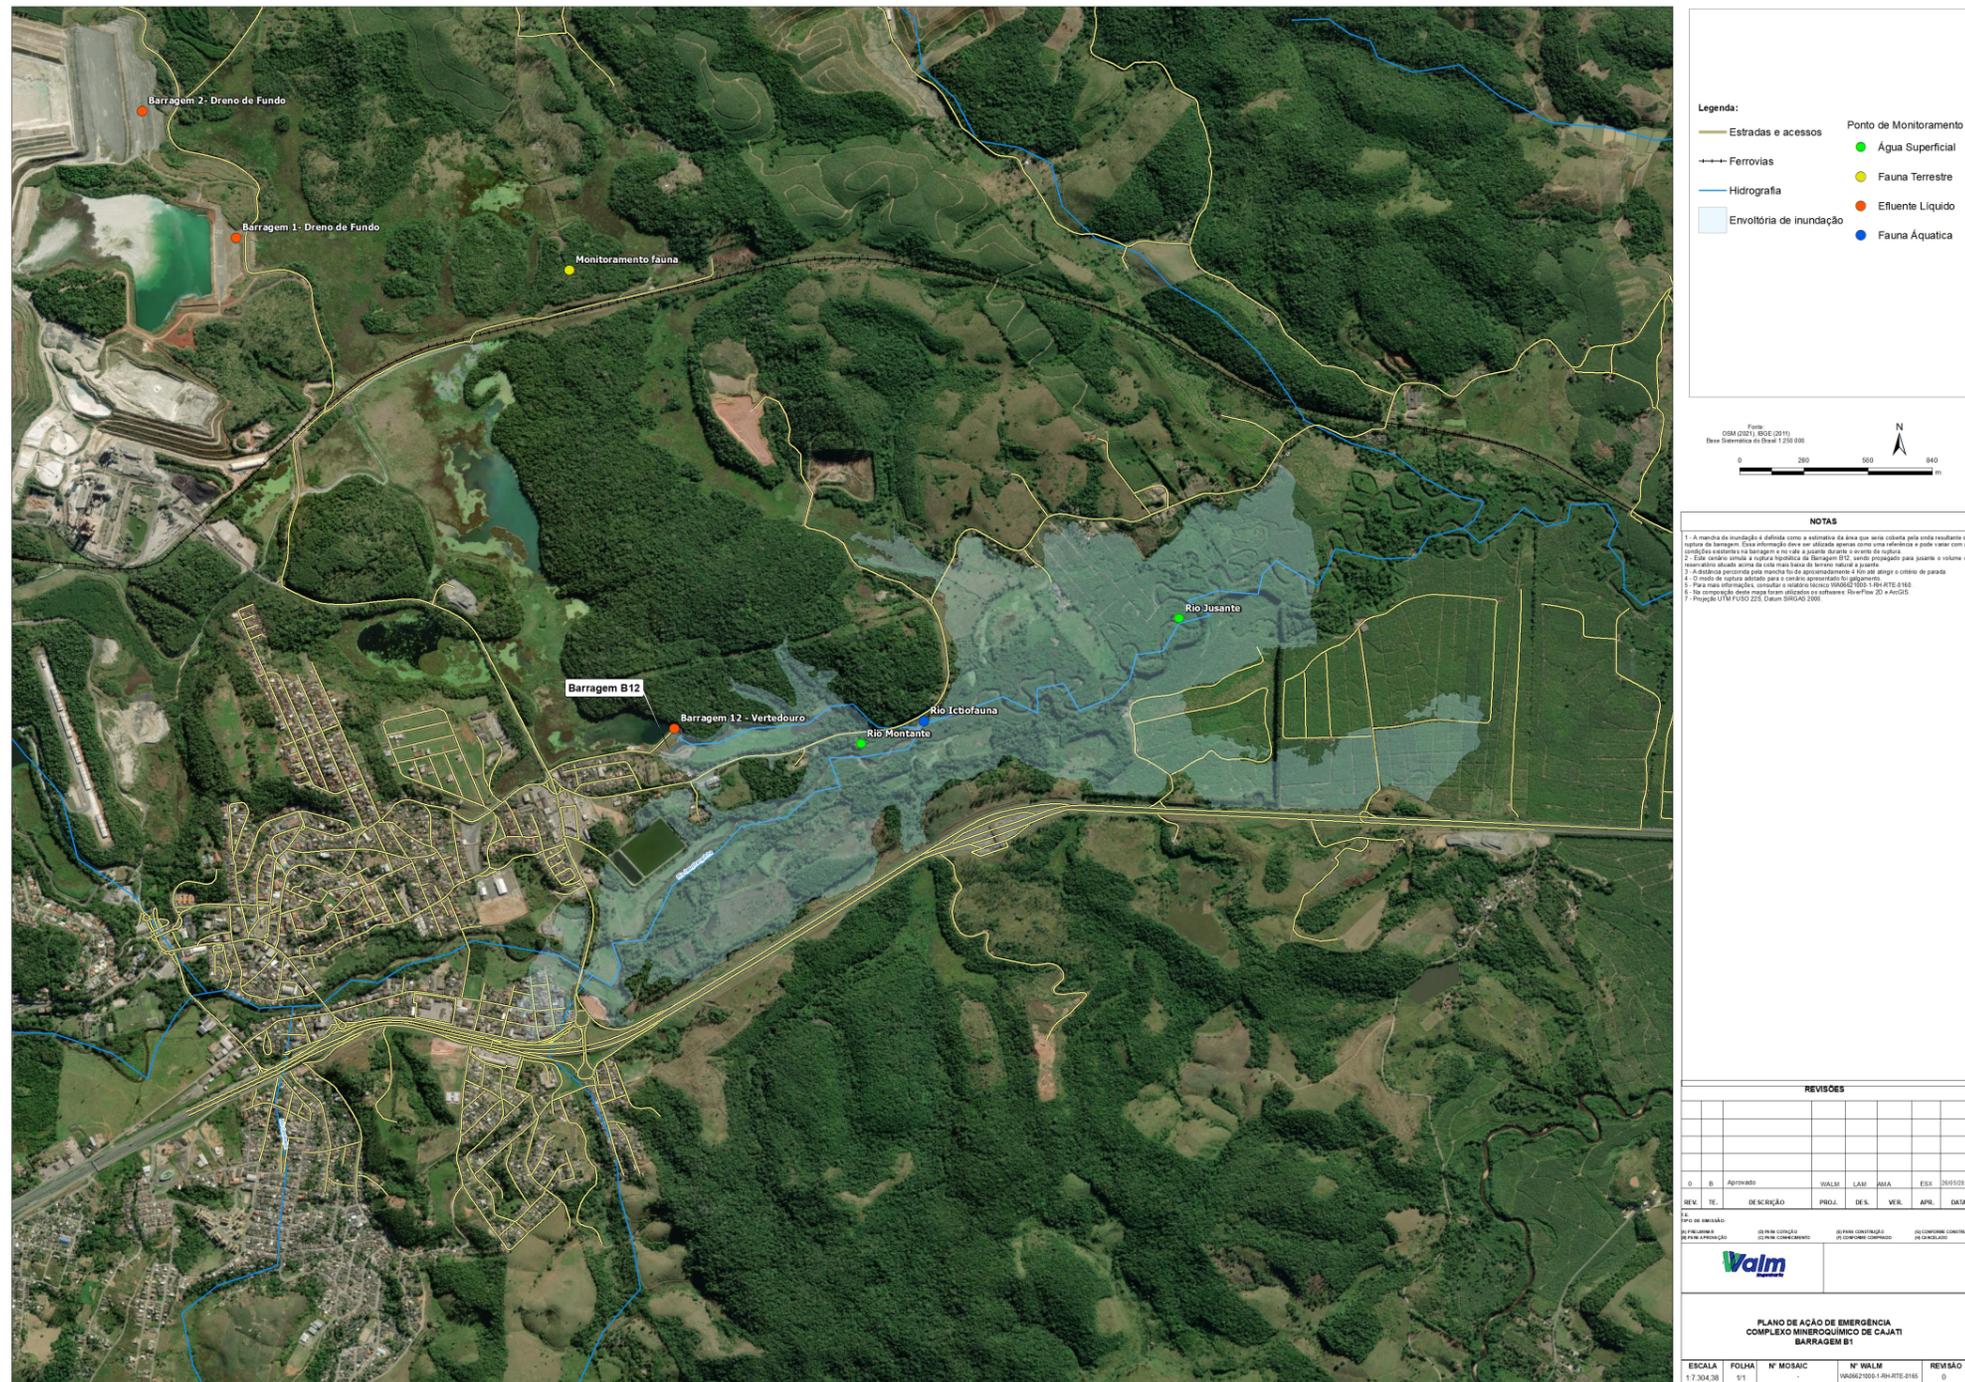
Figura 21-2 - Mapa da hidrografia e vias de acesso afetadas.

Conforme apresentado na Figura 21-2, a mancha de inundação proveniente da ruptura da barragem B12 atinge o rio Jacupiranguinha

Outro meio diretamente afetado pelo rompimento da Barragem B12 é o meio socioeconômico. A mancha de inundação afeta trechos de estradas vicinais, travessias e caminhos rurais, que impossibilitarão o trânsito de pessoas no local, como pode ser visualizado na Figura 21-2.

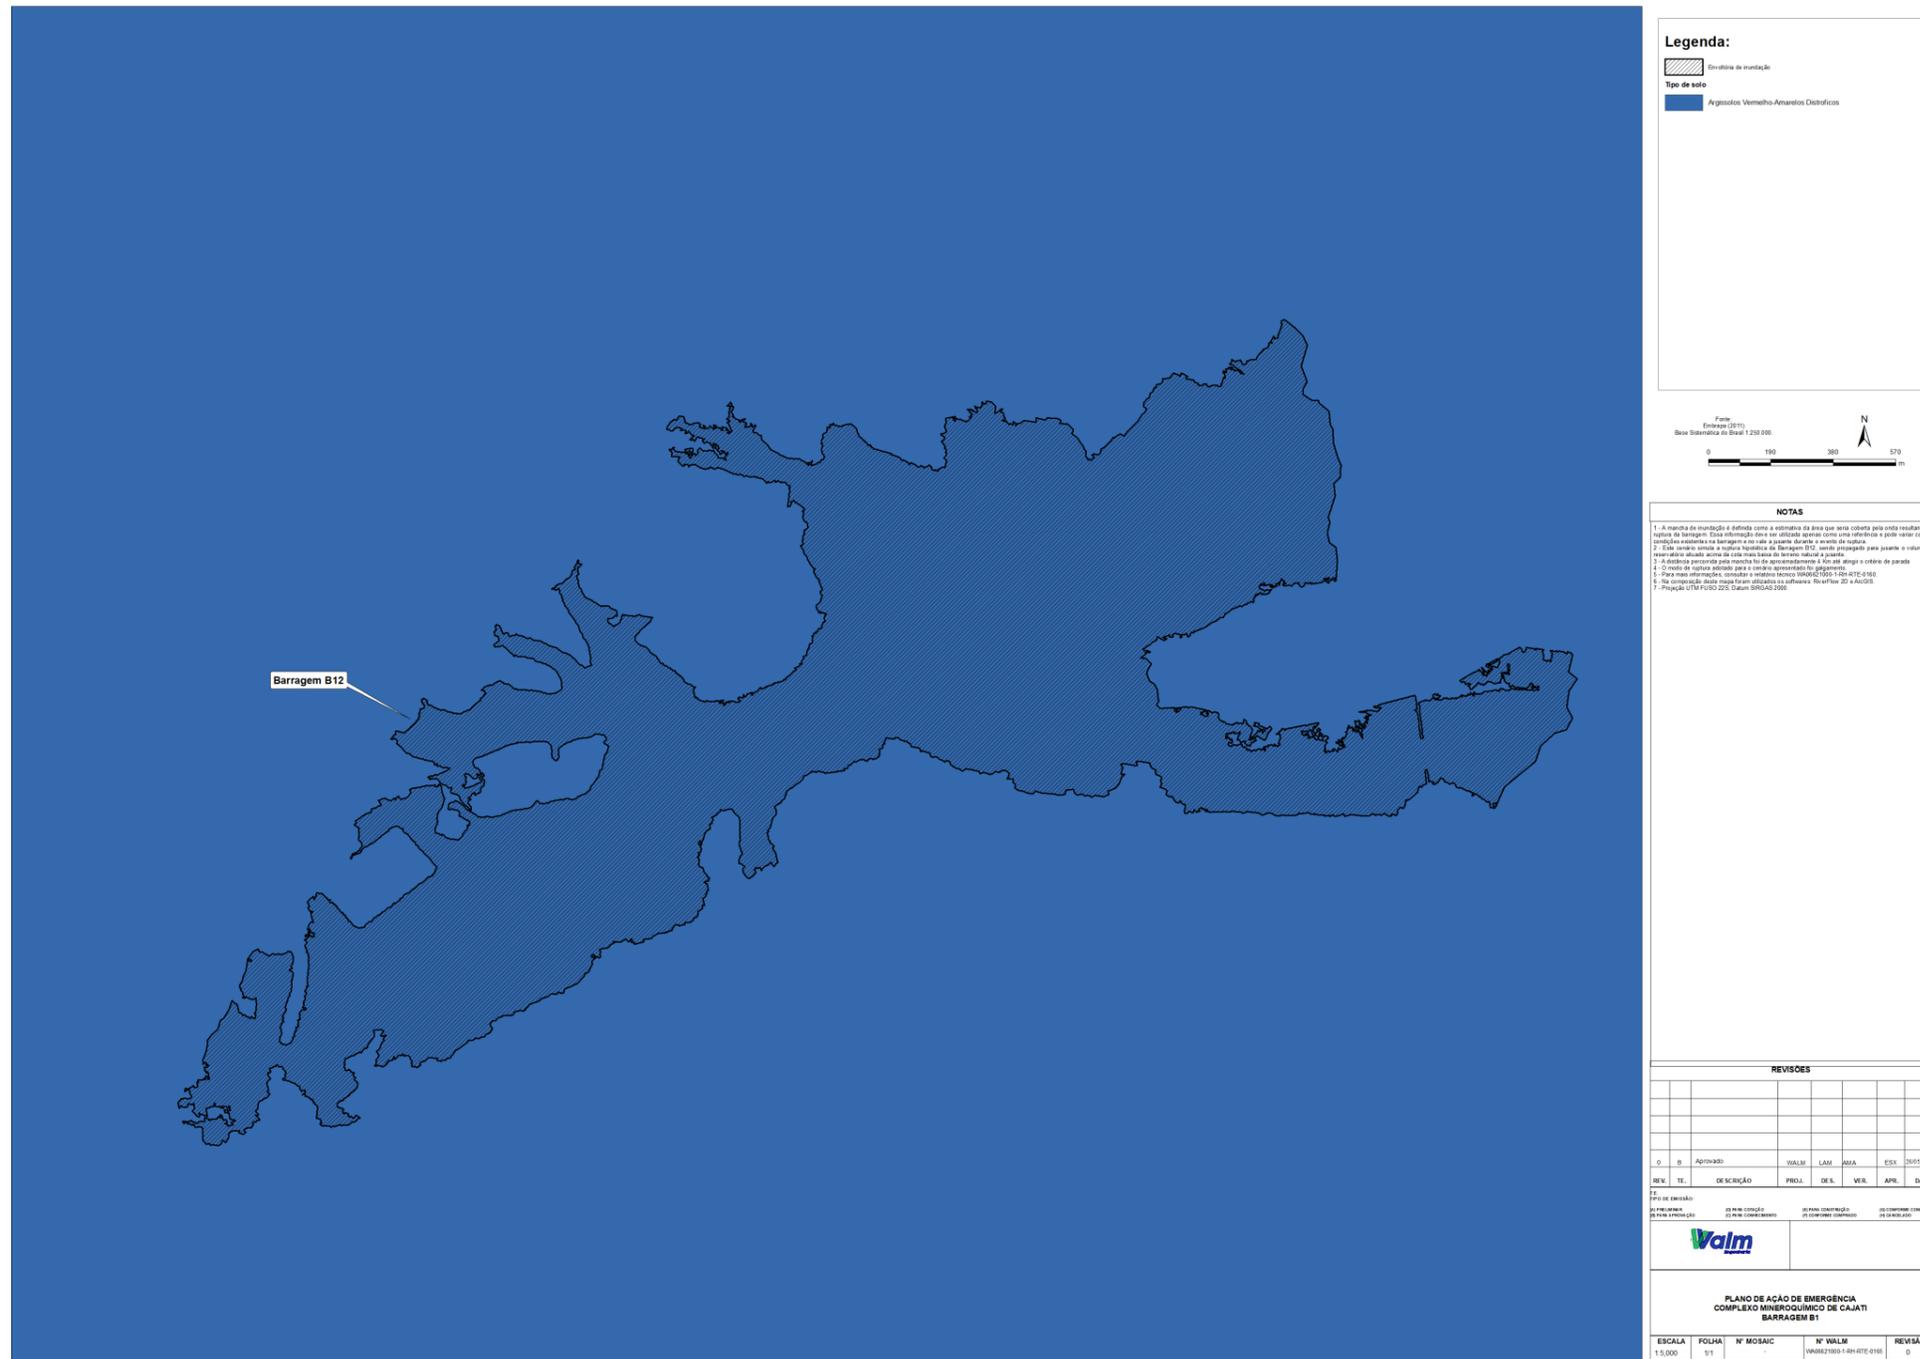
Figura 21-3 - Mapa do tipo de solo na região

Como pode-se observar na Figura 21-3, a principal tipologia que seria impactada pela ruptura da barragem B12 é o Argissolo Vermelho-Amarelo Distrófico.

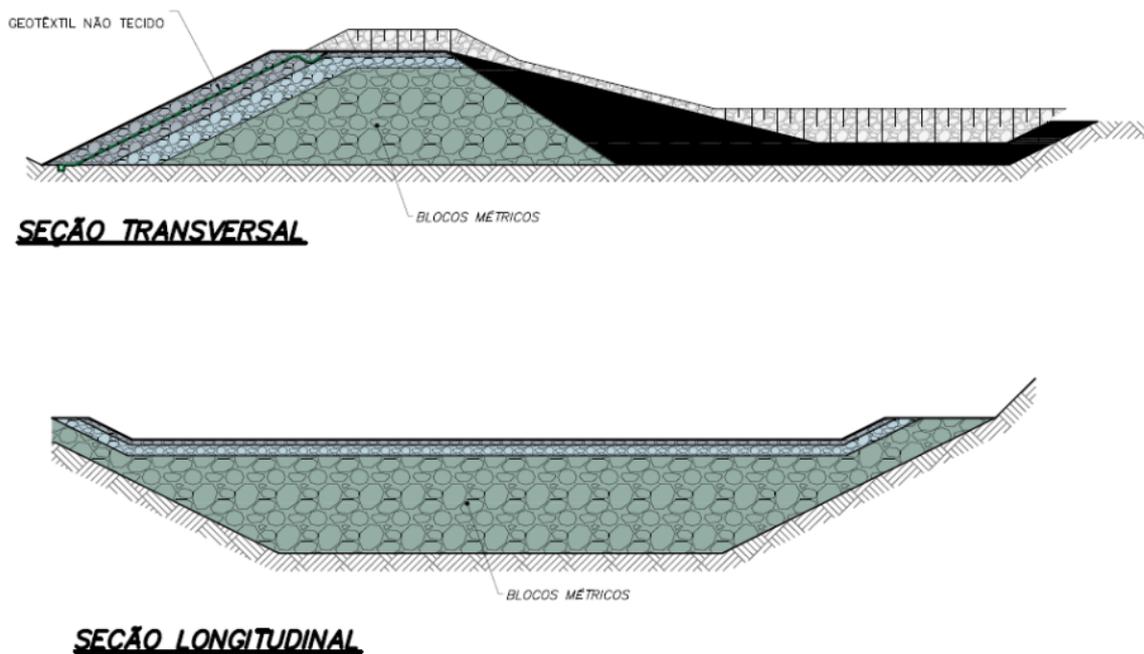
O dique será do tipo galgável, ou seja, ocorrerá a passagem de escoamento sobre o maciço principal. Assim, sua geometria deverá ser definida de tal modo que permita a passagem de água sobre o barramento. A Figura 21-4 exemplifica a seção típica do dique sugerido.

**Figura 21-4 - Seção típica de um dique de enrocamento**

Os Diques poderão ser executados sobre o rejeito/sedimento depositado nas calhas, após a passagem da onda de ruptura. A definição por este tipo de estrutura se dá pela sua eficiência na retenção dos sólidos carreados ao longo do talvegue, bem como sua praticidade de execução, manutenção e controle.

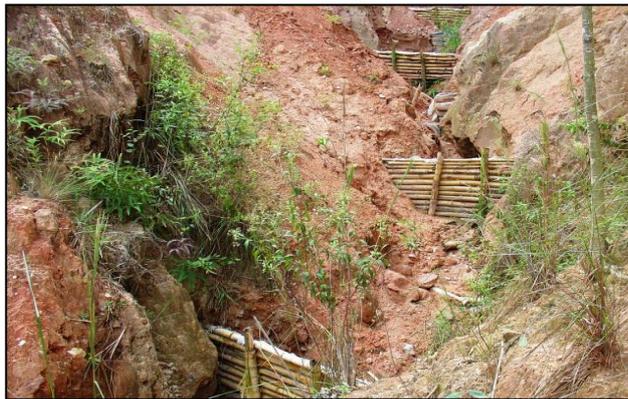
**Figura 21-5 - Exemplo de paliçadas rústicas no processo inicial de retenção dos sedimentos (EMBRAPA, 2015)**

Esta alternativa se destaca por sua praticidade de execução, manutenção e controle. Na Figura 21-5 é apresentado um exemplo de aplicação de paliçadas rústicas no processo inicial

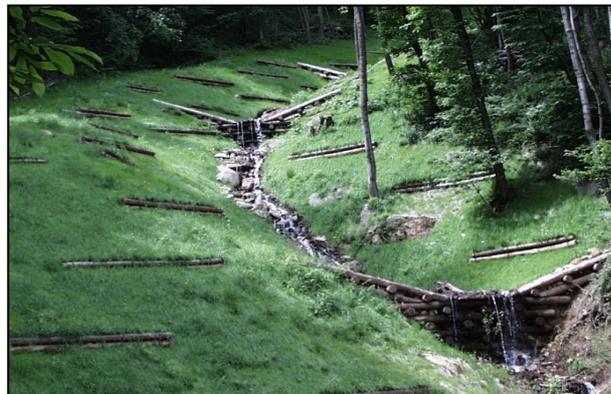
**Figura 21-6 - Aplicação integrada de paliçadas ao projeto paisagístico de recomposição ambiental (VERTICAL GREEN, 2022)**

de retenção dos sedimentos, e na Figura 21-6, uma aplicação integrada ao projeto paisagístico de recomposição ambiental.

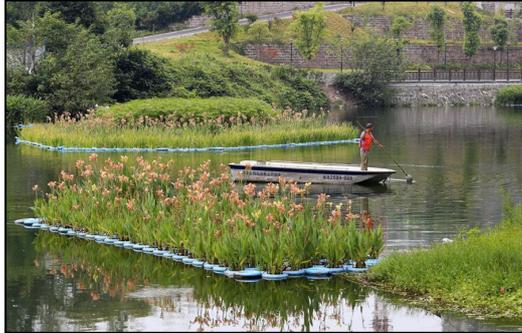
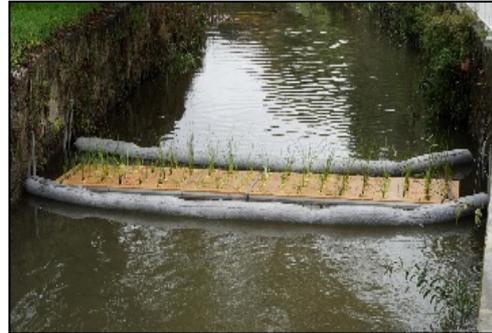
**Figura 21-7 - Exemplos de ilhas flutuantes vegetadas (LIAMARINHA, 2019)**

Medidas de mitigação dos impactos à qualidade das águas superficiais são a implantação de estruturas de tratamento natural, como barramentos com ilhas flutuantes e barreiras filtrantes compostas por refis de fibra orgânica natural. Exemplos das soluções propostas podem ser visualizados na Figura 21-7 e na Figura 21-8.

Essas estruturas têm a função de diminuir o nível de turbidez da água, assim como reter e degradar matéria orgânica, absorver sedimentos em suspensão e eventual diminuição da turbidez da água (LIAMARINHA, 2019).

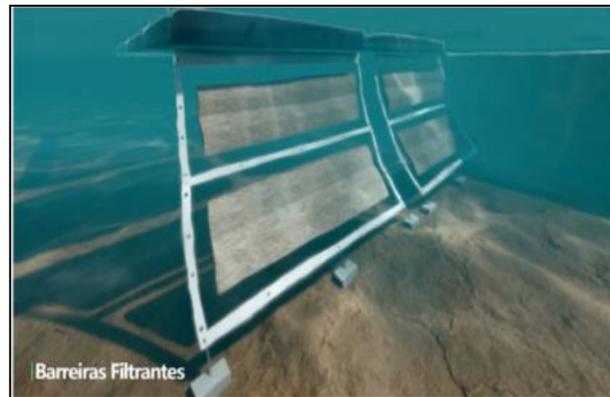
**Figura 21-8 - Exemplos de barreiras filtrantes para retenção de sedimentos (LIAMARINHA, 2019)**

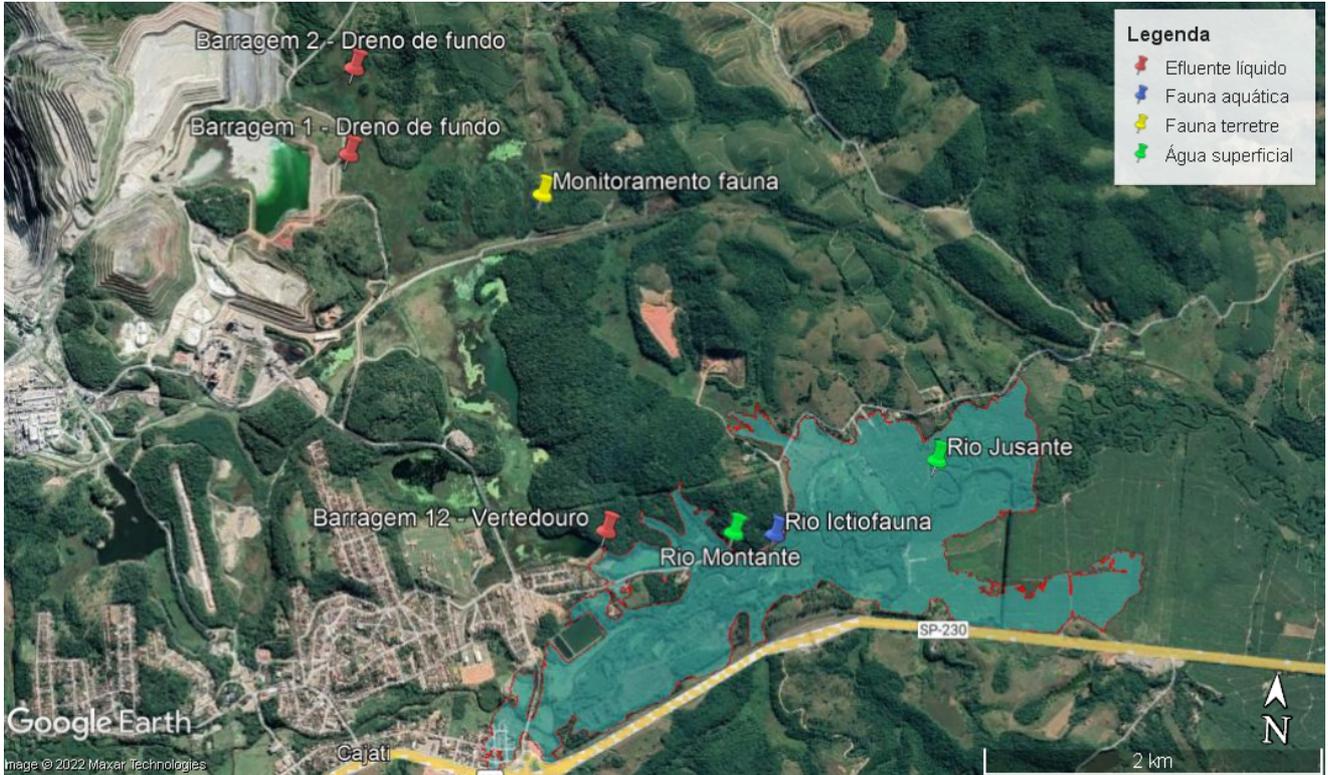
**Figura 21-9 - Pontos de monitoramento ambiental**

Nas proximidades da mancha de inundação da Barragem B12, há três pontos de amostragens de efluente líquido, dois pontos de monitoramento de água superficial e dois pontos de monitoramento de fauna, sendo um ponto de fauna terrestre e um ponto de fauna aquática (Quadro 21-1). Na Figura 21-9 está demonstrada a localização dos pontos de monitoramento mencionados.

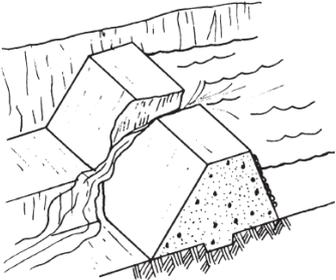
<b>FICHA DE EMERGÊNCIA</b>	<b>Nº 9</b>
	<b>NÍVEL DE EMERGÊNCIA</b>	<b>NE-3</b>
	<b>MODO DE FALHA</b>	<b>GALGAMENTO</b>
<b>SITUAÇÃO DE EMERGÊNCIA</b>		
Galgamento do barramento com abertura de brecha e ruptura iminente da estrutura ou ruptura em progresso		
<b>CROQUIS TÍPICOS DA ANOMALIA</b>	<b>POSSÍVEIS IMPACTOS ASSOCIADOS</b>
