DESCARACTERIZAÇÃO DA BARRAGEM B5	
PROJETO DETALHADO BARRAGENS DESCARACTERIZAÇÃO BARRAGEM B5 12º RELATÓRIO TRIMESTRAL DE OBRAS (DEZ/24 – FEV/25) RELATÓRIO TÉCNICO	Nº MOSAIC -	PÁGINA 2/40	
	Nº DF+ DF22-C074-1-ENG-RTE-010	REV. A

2.0 OBJETIVO

Este nono relatório trimestral tem a finalidade de apresentar as atividades realizadas nas obras de descaracterização da Barragem B5 no período entre junho de 2024 e agosto de 2024, informando o percentual de avanço no processo de descaracterização e o cumprimento das ações previstas na respectiva etapa do cronograma até a completa descaracterização, garantindo o cumprimento ao que foi estabelecido no Termo de Compromisso firmado entre a Mosaic Fertilizantes e aos órgãos públicos competentes.

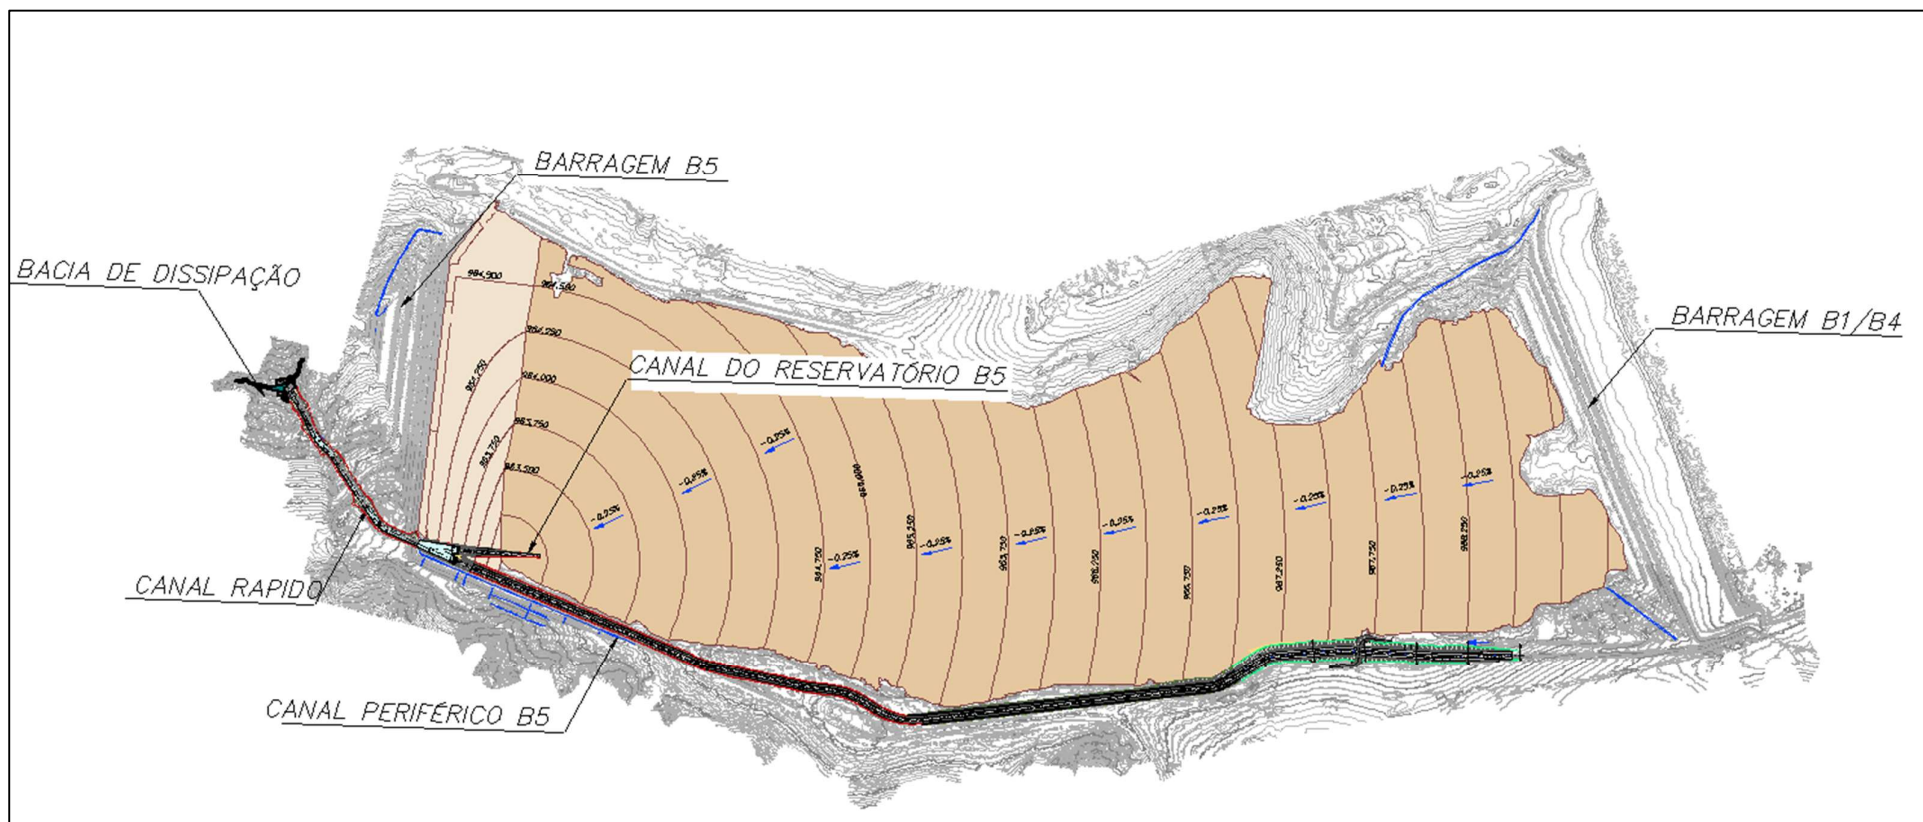
A Figura 6.1 apresenta o arranjo geral da concepção proposta e as seções analisadas em projeto.

Figura 6.1 – Arranjo Geral do projeto de descaracterização da Barragem B5.

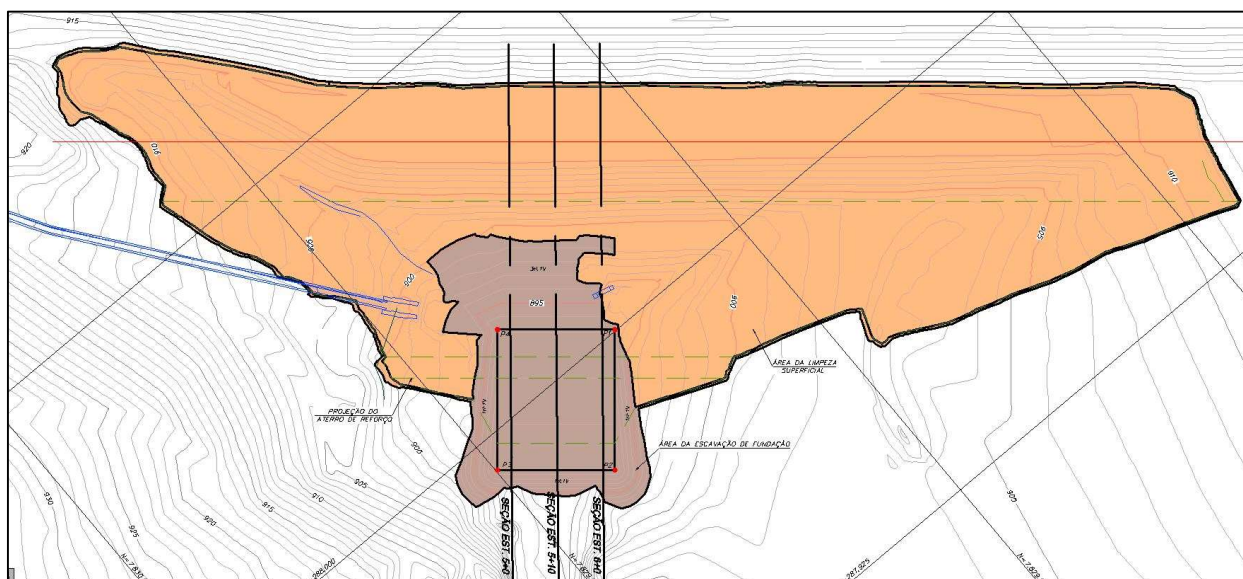
O tratamento de fundação (escavação da área marrom da figura) foi programado para ser executado por meio de três trincheiras.

Figura 6.2 – Tratamento de Fundação para Reforço – Barragem B5

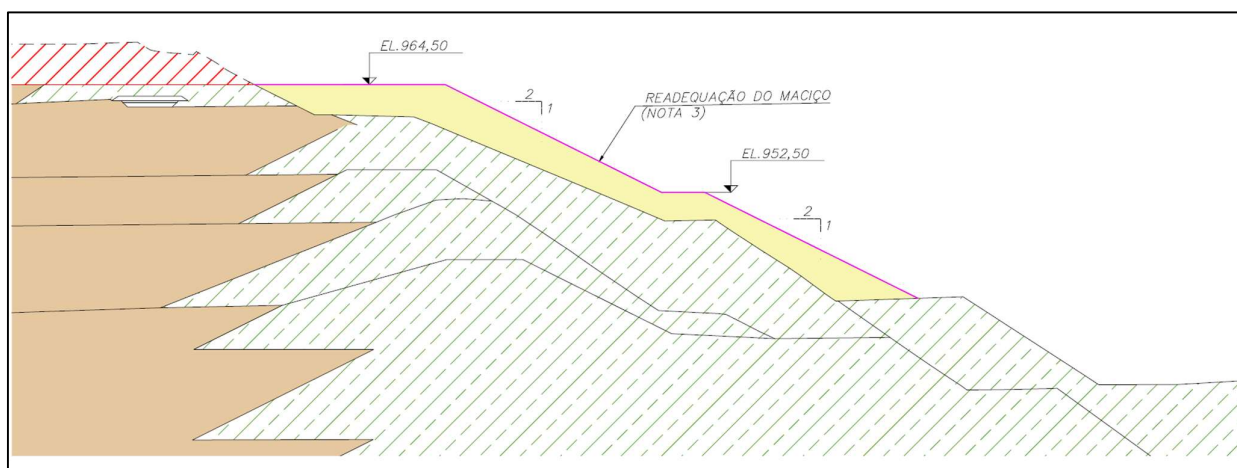
Por fim, com o intuito de tornar a Barragem B5 uma estrutura classificada como alteada por linha de centro novamente, o projeto previu a escavação do maciço até a El. 964,50 e o deslocamento do eixo para jusante com a implantação de um aterro de readequação utilizando como material o próprio rejeito underflow. Esta readequação foi prevista para ser iniciada na Berma intermediária da El 940,0 m até a El. 964,50 m com talude de 2H:1V, prevendo uma berma de 5,00 m de largura na El. 952,50 m. A Figura 6.3 apresenta o conceito proposto.

Figura 6.3 – Detalhe da Readequação para Linha de Centro (DF19-214-1-EG-DWG-0018).

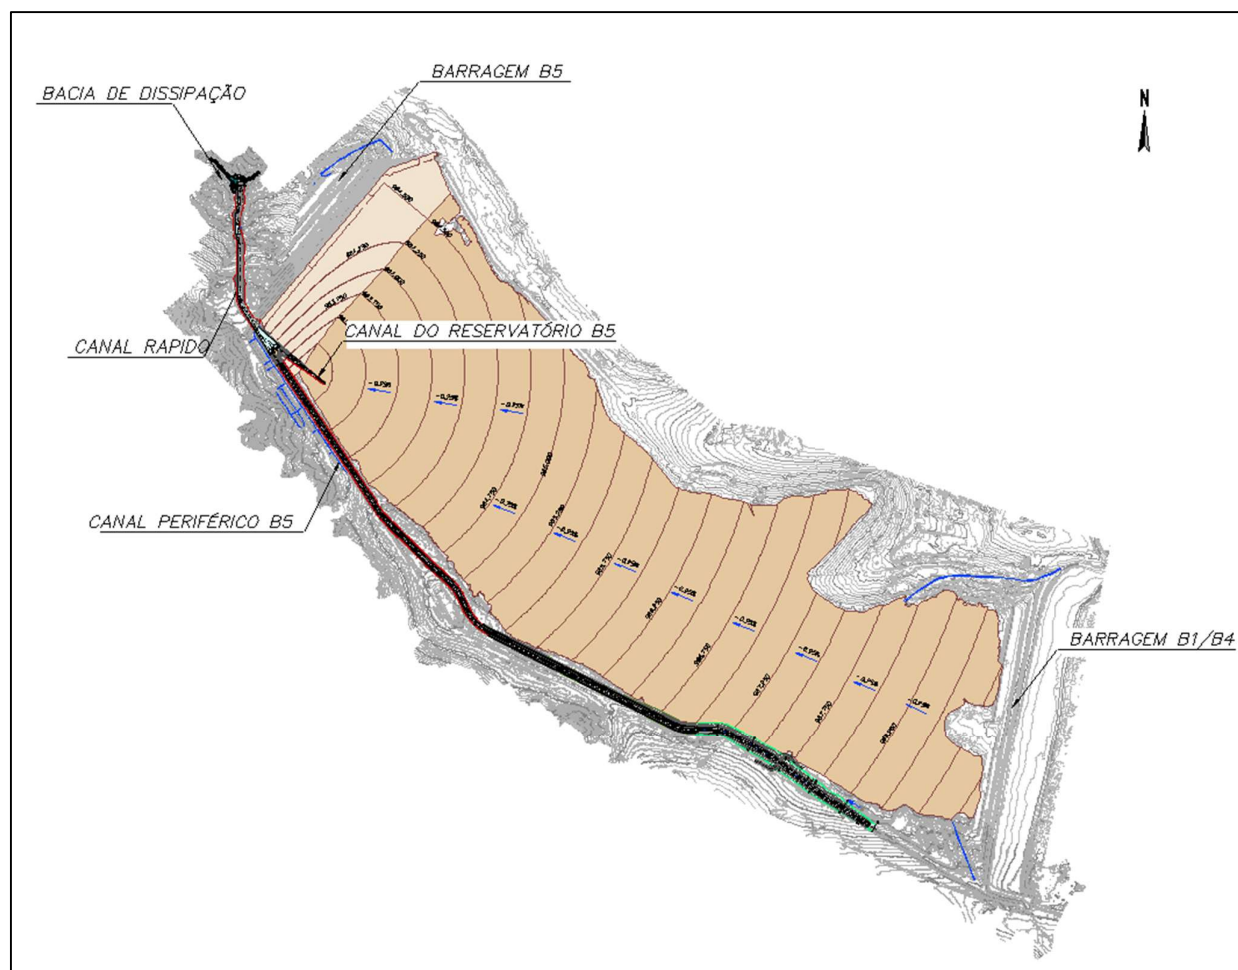
No intuito de evitar acúmulo de água dentro do reservatório da Barragem B5, a drenagem superficial prevista no Projeto de Descaracterização é composta por: Canal do Reservatório, Canal Periférico, Canal Rápido e Bacia de Dissipação. A Figura 6.4 apresenta o arranjo das estruturas.

Figura 6.4 - Arranjo geral das estruturas de drenagem superficial propostas para o projeto.

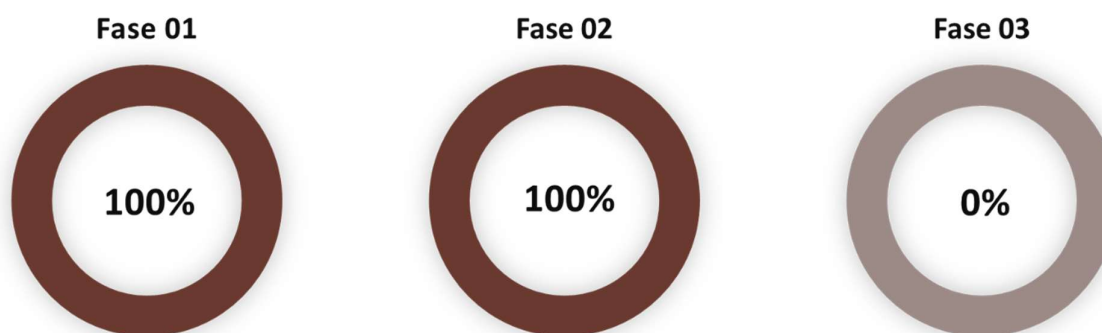
De acordo com o cronograma disponibilizado pela Mosaic e até a data de elaboração deste relatório, foram executadas 100% das atividades previstas para a Fase 01 e 100% das atividades previstas para a Fase 02, conforme apresentado na Figura 8.1.

Figura 8.1 - Andamento das atividades das Fases 01, 02 e 03 das obras de descaracterização.

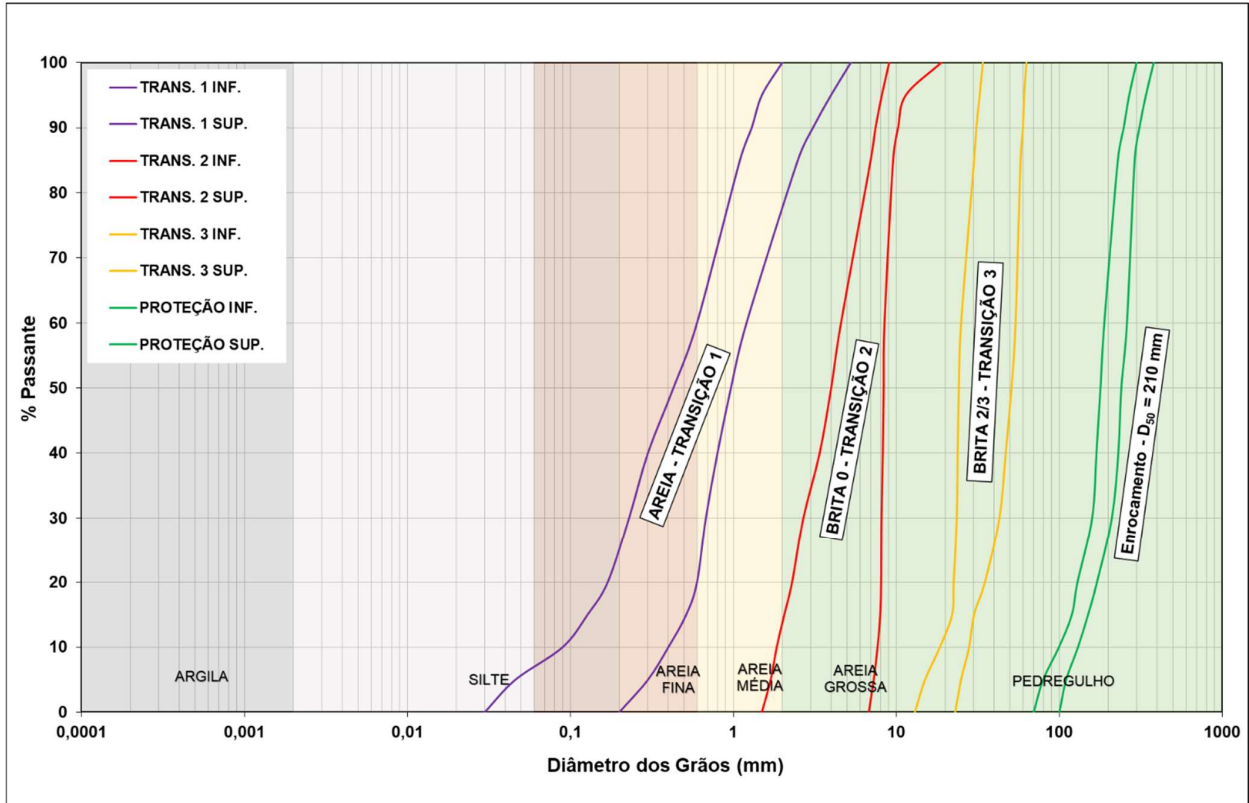
Figura 8.2 – Faixas granulométricas dos materiais granulares utilizados nas transições do canal periférico (29/01/2024).

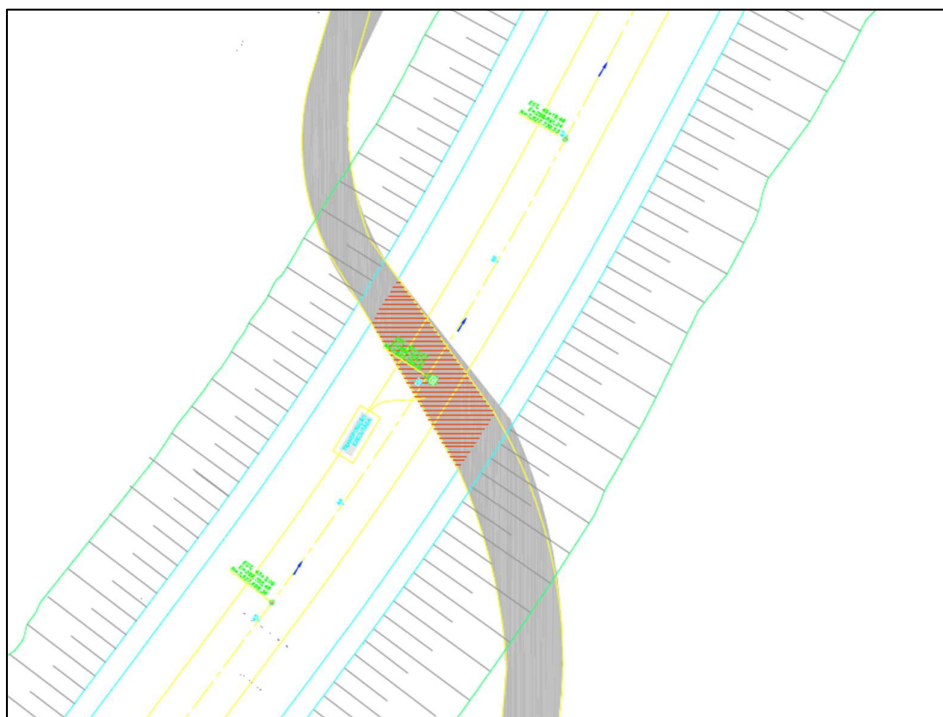
Conforme informado pela Mosaic, a transposição do Canal Periférico projetada pela DF+ na região da estaca 43, não será realizada nesta fase e será contemplada na 3ª fase. Portanto foi necessária a construção de uma transposição provisória, para permitir acesso veicular as equipes de monitoramento e manutenção, conforme croqui apresentado pela Mosaic e representado pela Figura 8.3 e pela Figura 8.4.

Figura 8.3 – Planta esquemática da transposição provisória, executada na região da estaca 45 (01/10/2024).

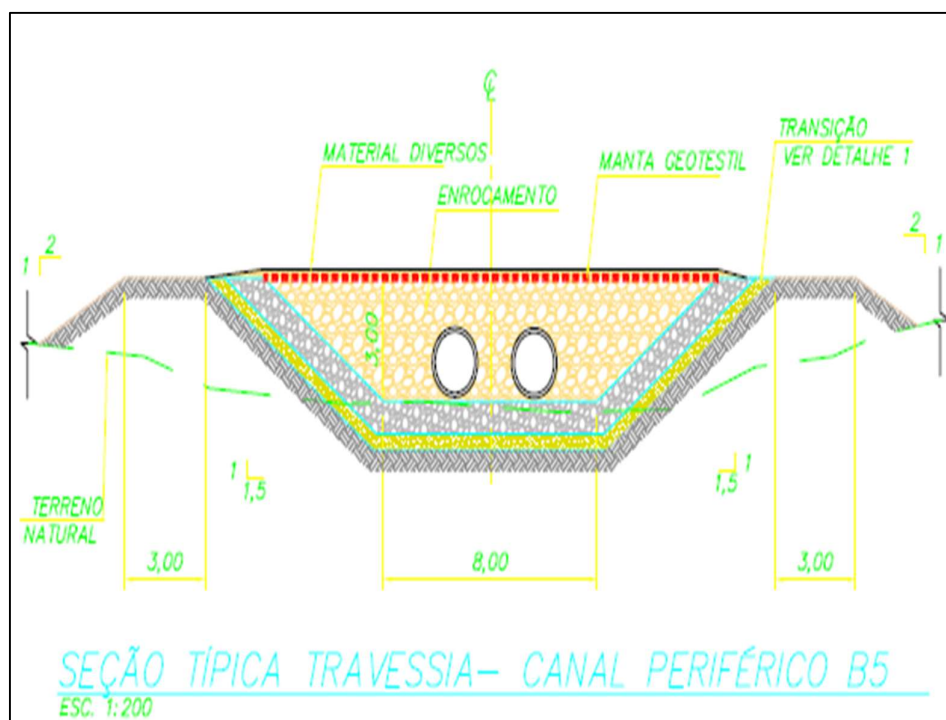
Figura 8.4 – Seção típica da transposição do canal periférico (01/10/2024).

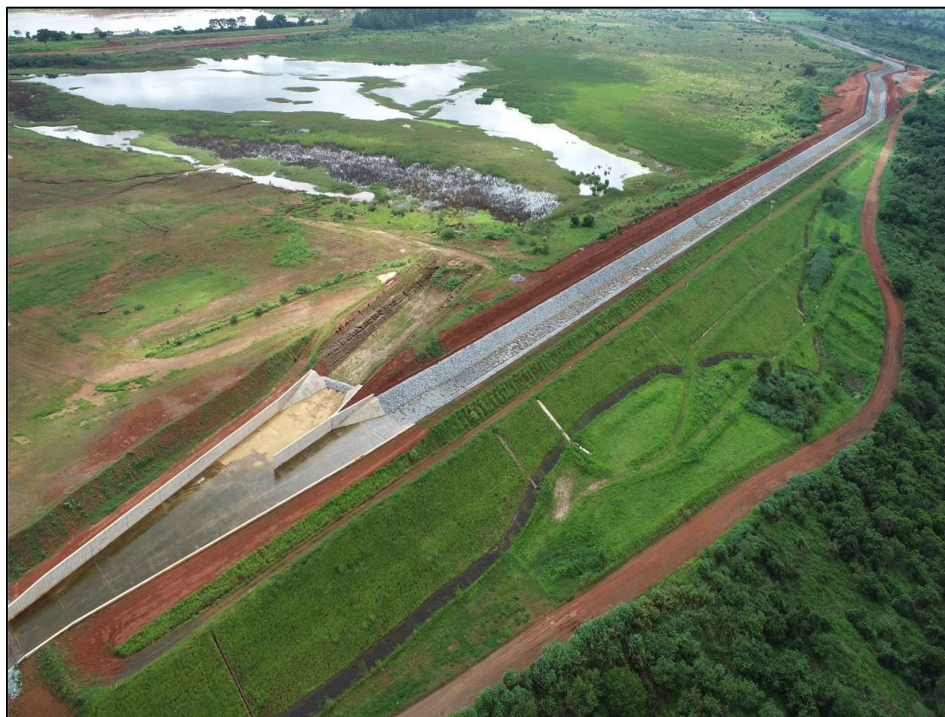
Figura 8.5 – Vista panorâmica do canal periférico (09/01/2025).

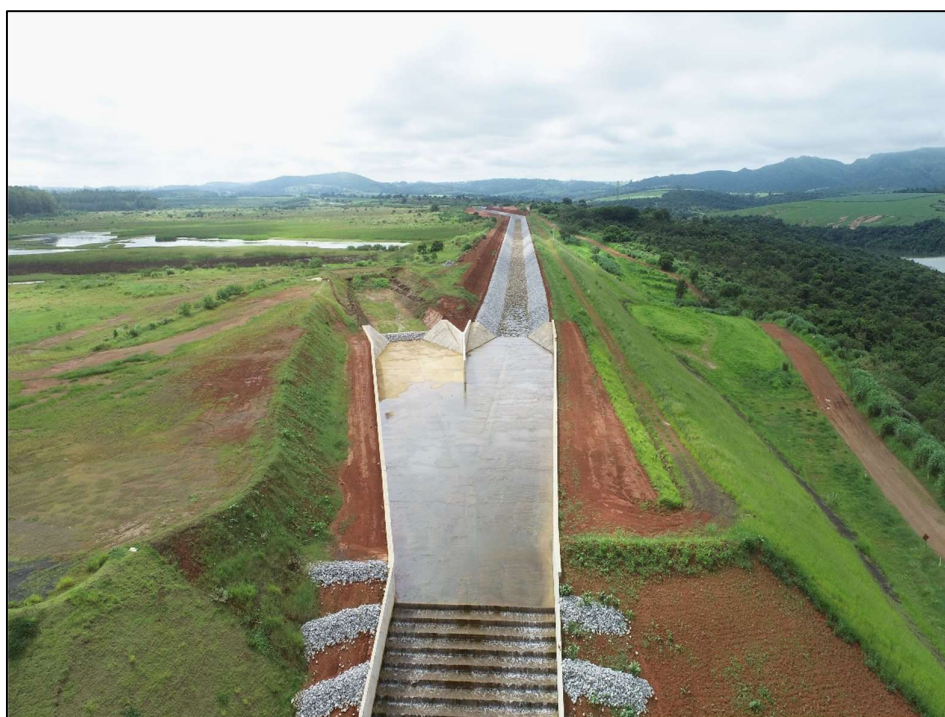
Figura 8.6 – Região de transição entre o canal periférico e o canal rápido (09/01/2025).

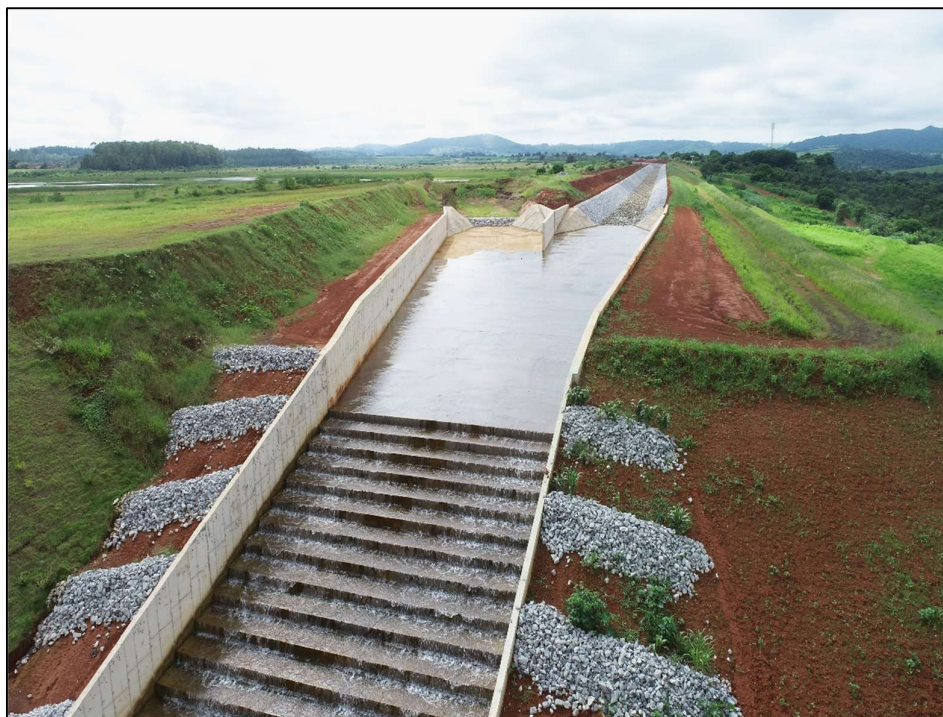
A equipe do COE Projetos (Mosaic), responsáveis pela execução das obras de descaracterização da Barragem B5, suspenderam as escavações, e optaram pela execução do Canal do Reservatório apenas na 3ª fase. Essa alteração se faz necessária devido à falta de condição de drenagem dessa água uma vez que o N.A. está acima da escavação, sendo que na 3ª fase o lago da B5 será totalmente esgotado, fazendo a linha freática rebaixar. Além disso, o Canal do Reservatório só entrará em operação após o término da regularização do reservatório prevista para a 3ª fase das obras. Portanto, a construção do Canal do Reservatório acontecerá também na 3ª fase. Este serviço está representado pela Figura 8.7 e a Figura 8.8.

Figura 8.7 – Detalhe do canal do reservatório, na região de transição com o canal rápido (09/01/2025).

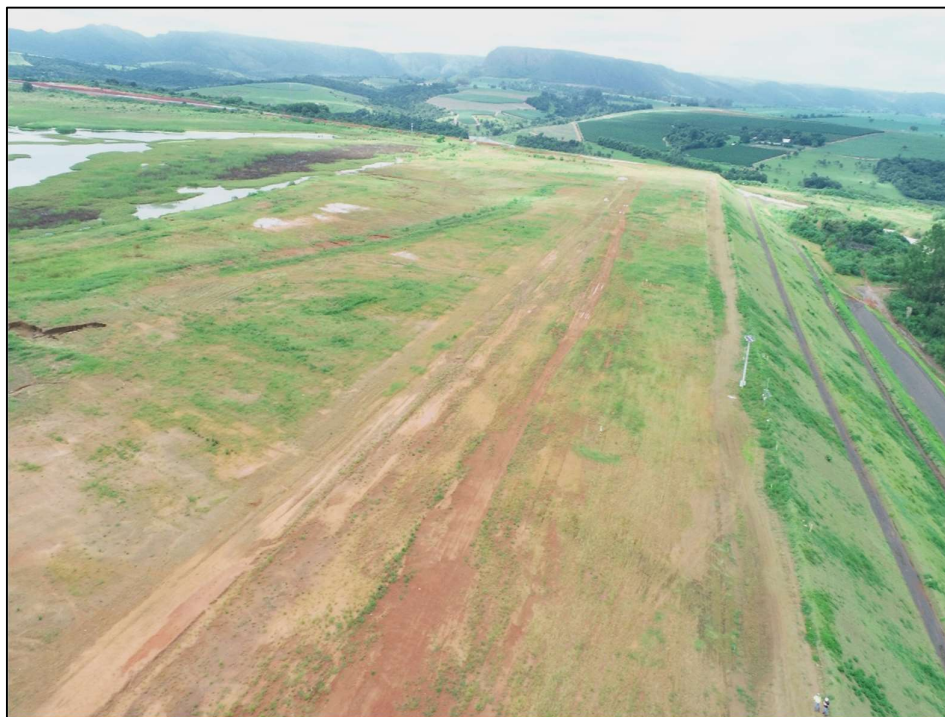
Figura 8.8 – Vista panorâmica da praia da Barragem B5, com vista para a ombreira esquerda (09/01/2025).

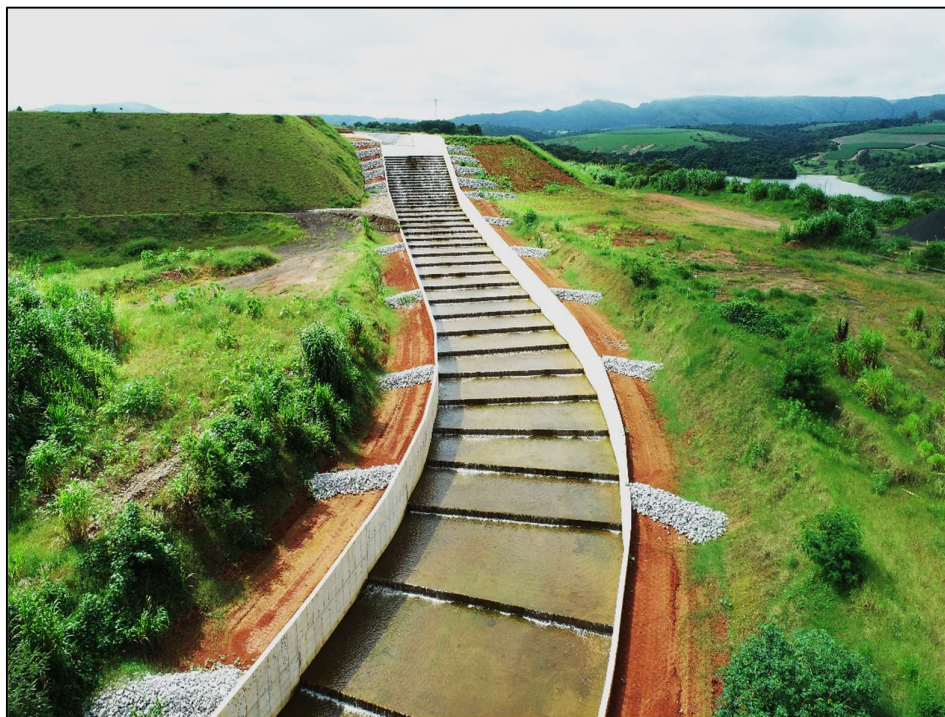
Conforme mencionado no documento nº DF22-C074-1-ENG-RTE-010, foram finalizadas 100% das obras de implantação do canal rápido, referente a Fase 02 da descaracterização da Barragem B5 Este serviço está representado entre a Figura 8.9 e a Figura 8.12.

Figura 8.9 – Detalhe do canal rápido, na região do maciço da Barragem B5 (09/01/2025).

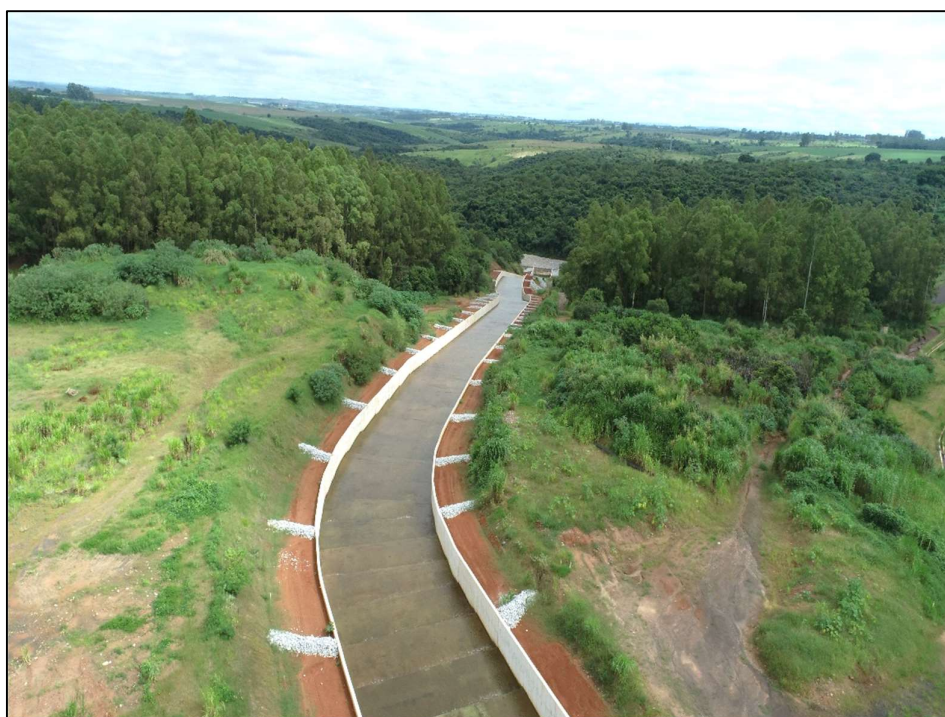
Figura 8.10 – Vista para jusante do canal rápido (09/01/2025).

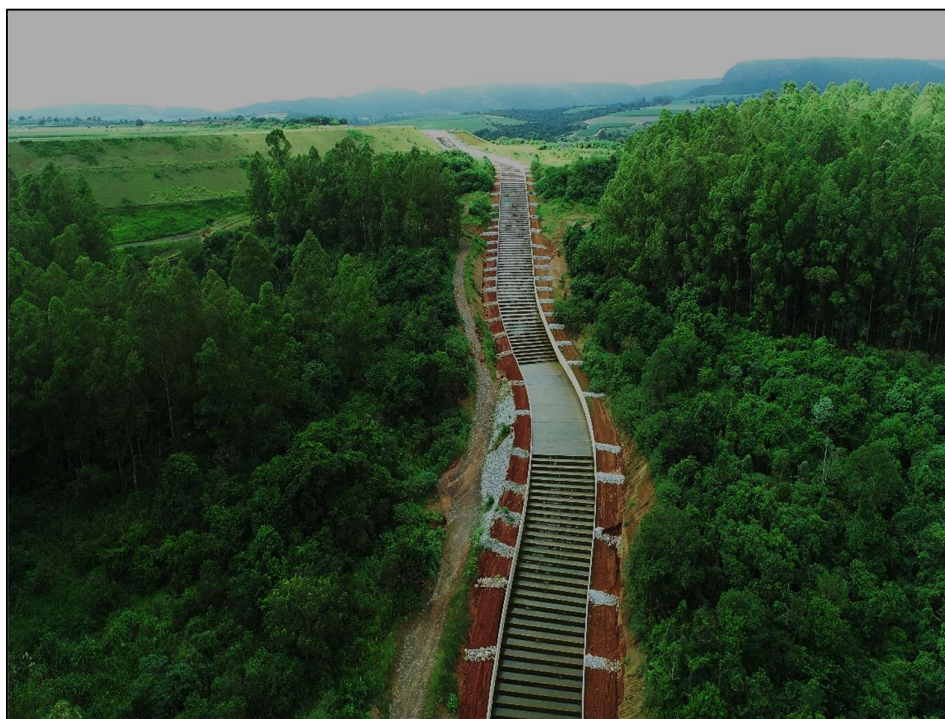
Figura 8.11 – Vista para montante do canal rápido (09/01/2025).

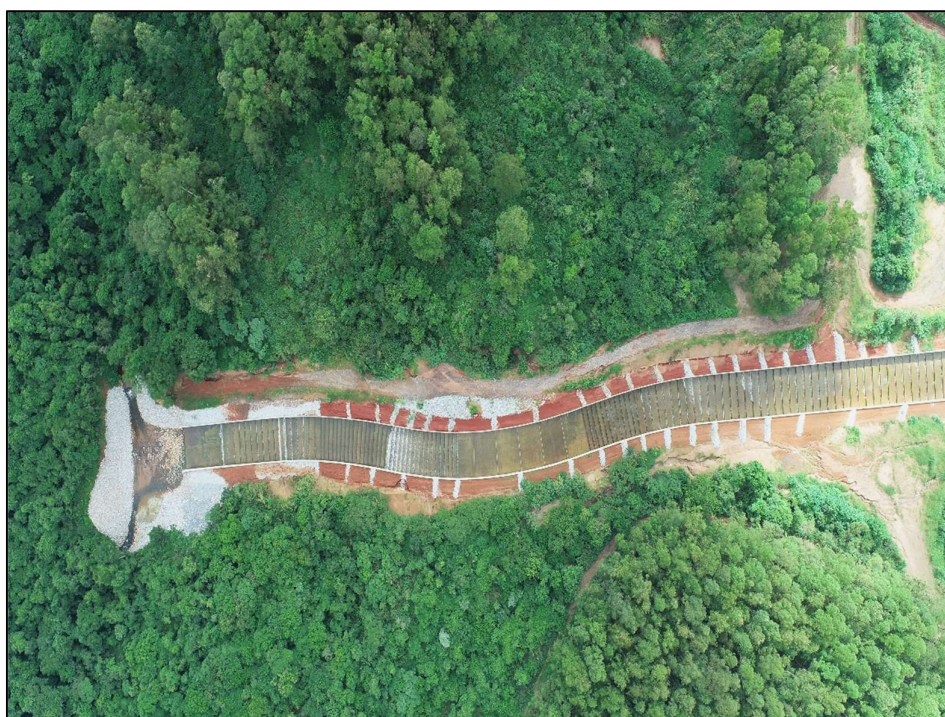
Figura 8.12 – Vista do canal rápido, com detalhe da bacia de dissipação (09/01/2025).

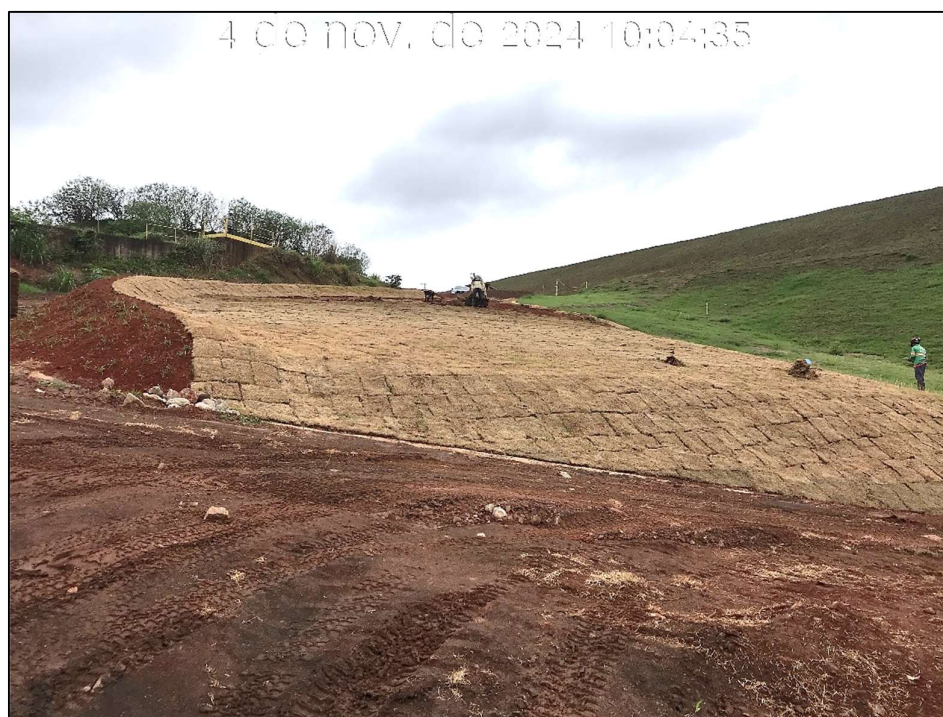
No período compreendido neste relatório, foi realizado o plantio de grama em placa, nas áreas adjacentes ao canal de drenagem superficial da ombreira direita, bem como a aplicação de grama pelo método da hidrossemeadura, no talude entre as elevações 952,50m e 964,50m à jusante da barragem. Esse serviço está representado entre a Figura 8.13 e a Figura 8.20.

Figura 8.13 – Plantio de grama em placa nas áreas adjacentes ao canal de drenagem superficial da ombreira direita, com vista para montante (04/11/2024).

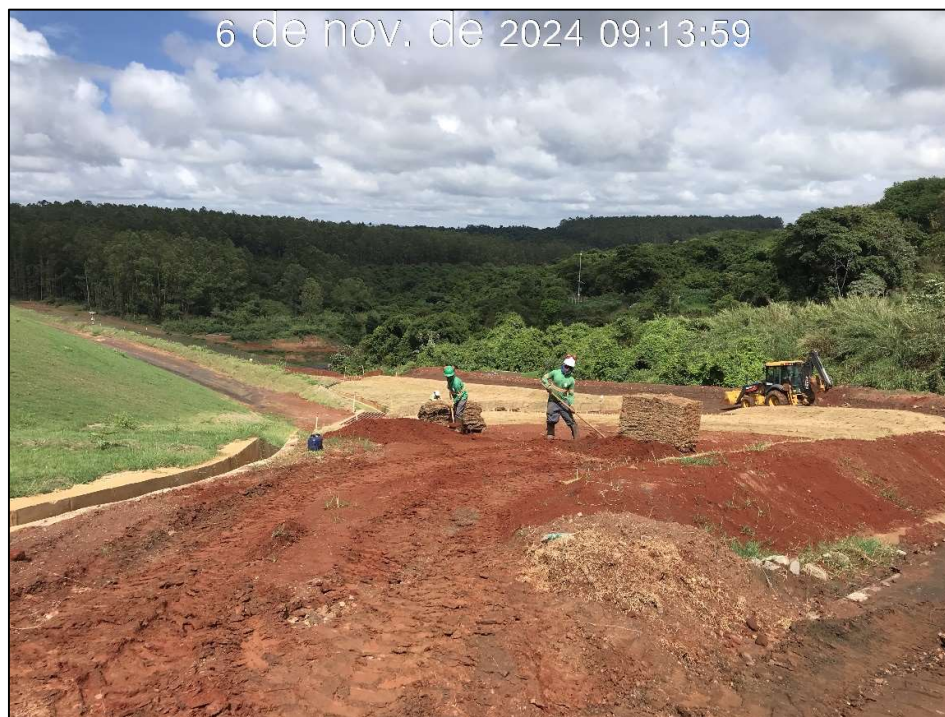
Figura 8.14 – Plantio de grama em placa nas áreas adjacentes ao canal de drenagem superficial da ombreira direita, com vista para jusante (06/11/2024).

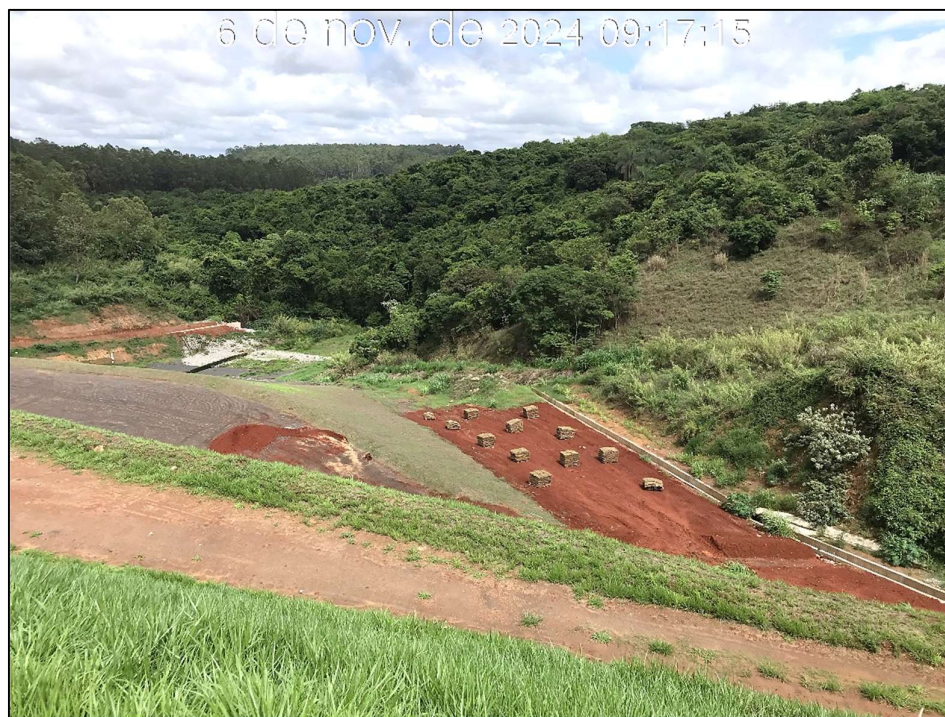
Figura 8.15 – Vista para jusante da barragem B5, com detalhe do início do plantio de grama em placa, na região do reforço de fundação, na elevação 913,00m (06/11/2024).

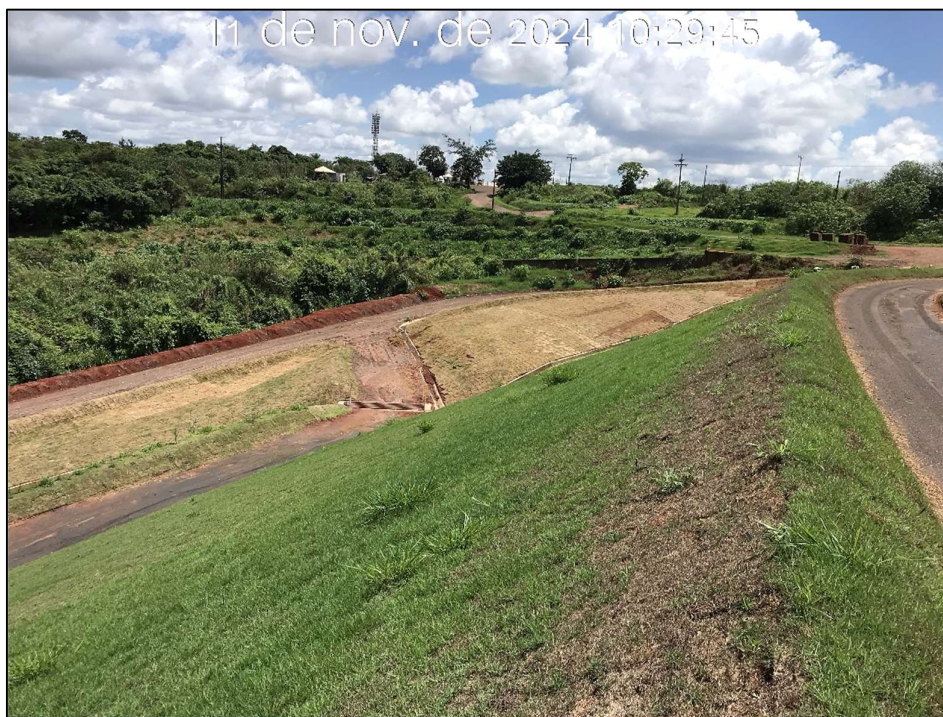
Figura 8.16 – Vista do plantio de grama em placa, entre as elevações 930,00m, 940,00m e 952,50m da ombreira direita (11/11/2024).

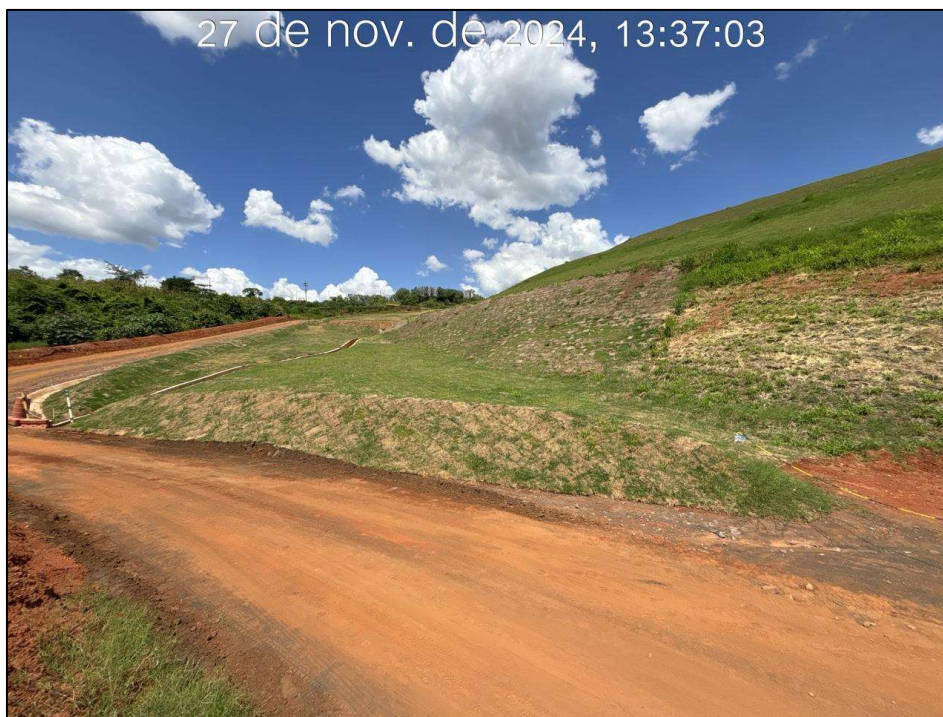
Figura 8.17 – Vista para montante da barragem B5, com detalhe do plantio de grama em placa, aplicada na ombreira direita (27/11/2024).

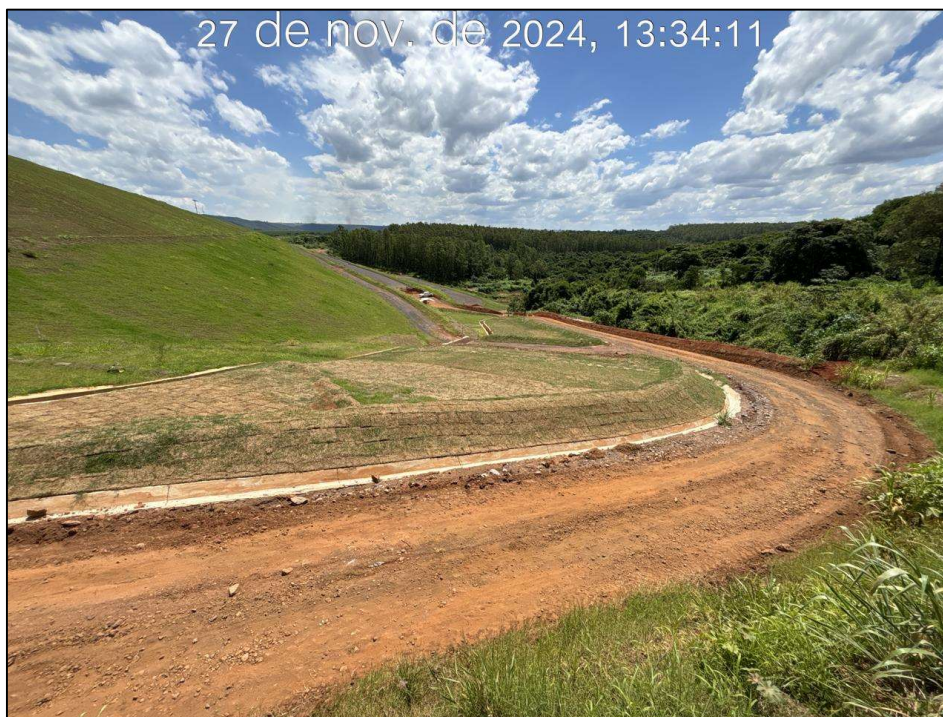
Figura 8.18 – Vista para jusante da barragem B5, com detalhe do plantio de grama em placa, aplicada na ombreira direita (27/11/2024).

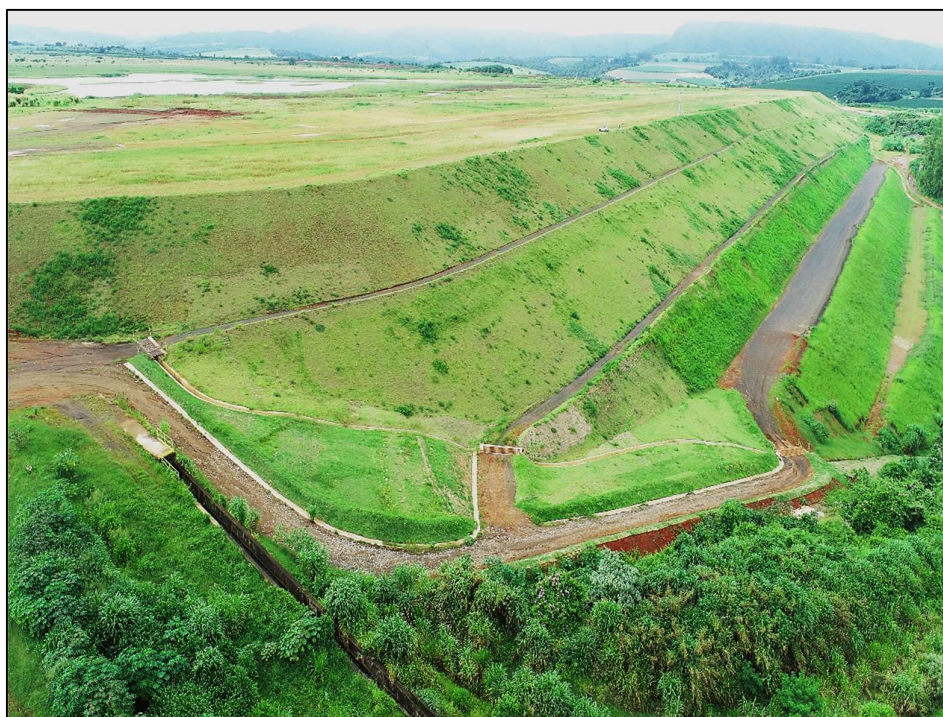
Figura 8.19 – Vista para jusante da Barragem B5, com detalhe do plantio de grama executado na ombreira direita (09/01/2025).

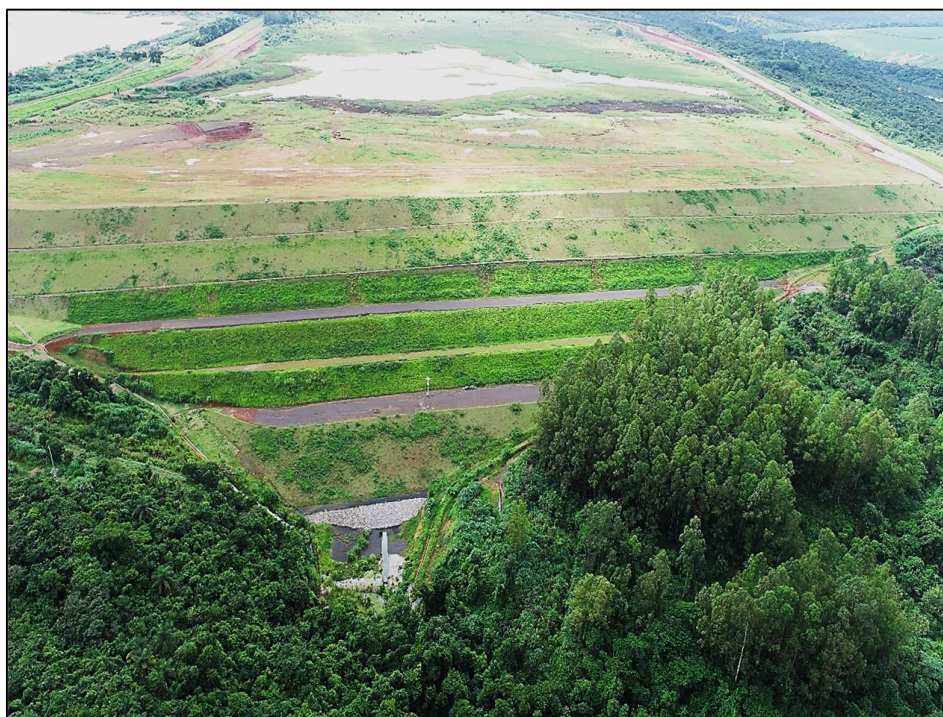
Figura 8.20 – Vista panorâmica da Barragem B5 (09/01/2025).
