<b>COE PLANEJAMENTO &amp; ENGENHARIA</b>	<b>COMPLEXO MINEROQUÍMICO DE ARAXÁ</b>	
<b>DESCARACTERIZAÇÃO DE BARRAGENS COMPLEXO MINEROQUÍMICO DE ARAXÁ BARRAGEM B5 ACOMPANHAMENTO OBRAS – TRIMESTRAL RELATÓRIO TÉCNICO</b>	Nº Mosaic <b>GT-CMA-B5-TAC-RTE-0018</b>	PÁGINA <b>2/12</b>	
	Nº (CONTRATADA) -	REV. <b>0</b>

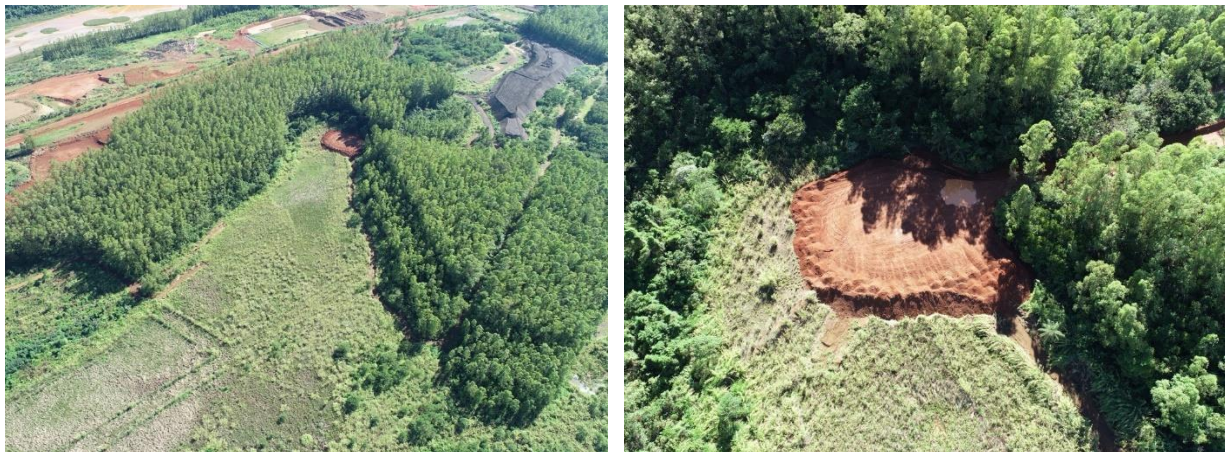
Figura 02 – Aterro de Regularização do Reservatório

Em outubro/25 teve-se o início do serviço do pacote de Regularização do Reservatório, com as atividades de terraplenagem sendo executada com recurso próprio, contudo, devido ao período chuvoso as obras foram suspensas em meados de novembro/25. Essa suspensão das obras não impacta o cronograma da obra. As obras tinham a previsão de serem retomadas em março/26.

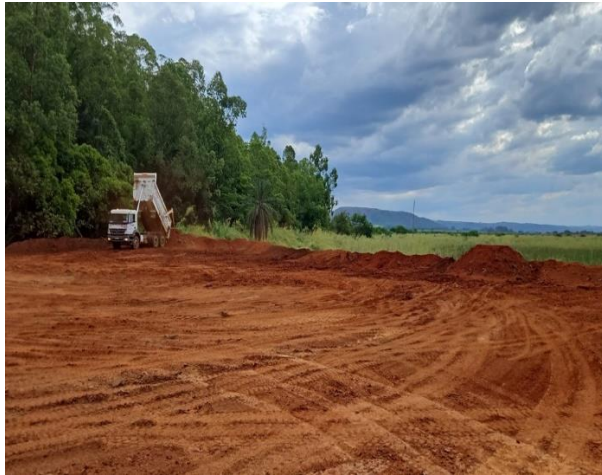
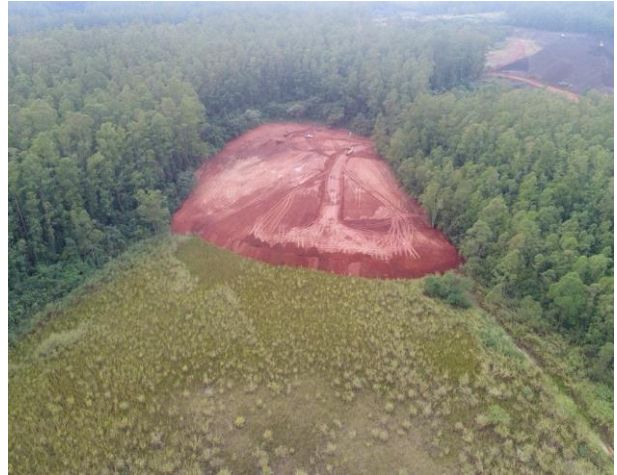
Figura 03 – Aterro de Regularização do Reservatório em Condições Atuais

Em março de 2026, houve a retomada das atividades do pacote de Regularização do Reservatório. As frentes de terraplenagem estão sendo executadas com recursos próprios e, até a presente data, seguem em andamento. Ressalta-se que os serviços estão sendo conduzidos dentro dos índices de produtividade previstos.

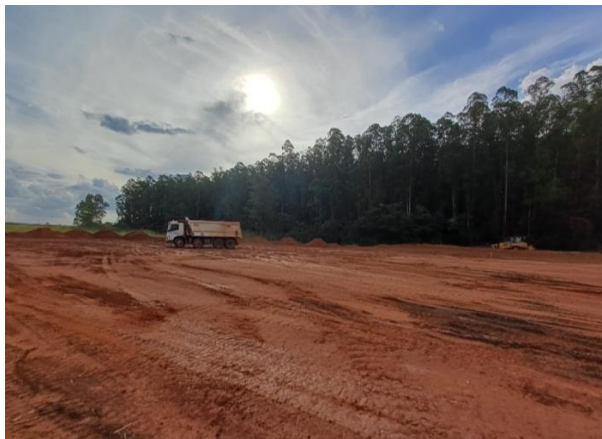
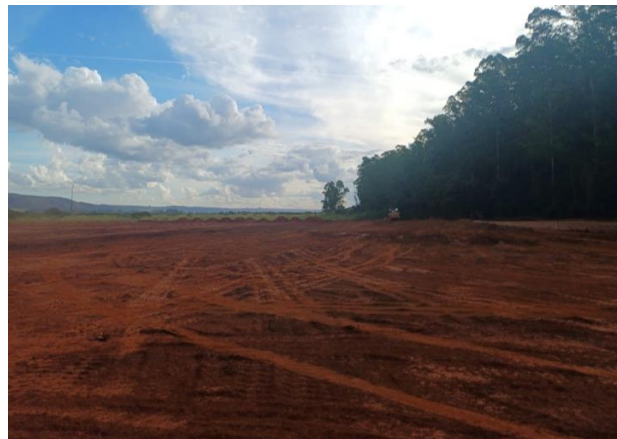
Figura 04 – Aterro de Regularização do Reservatório em Condições Atuais
