| | <b>COE<br/>PLANEJAMENTO<br/>&amp; ENGENHARIA</b> | <b>COMPLEXO MINEROQUÍMICO<br/>DE ARAXÁ</b> | |
| <b>DESCARACTERIZAÇÃO DE BARRAGENS<br/>COMPLEXO MINEROQUÍMICO DE ARAXÁ<br/>BARRAGEM B5<br/>ACOMPANHAMENTO OBRAS – TRIMESTRAL<br/>RELATÓRIO TÉCNICO</b> | | Nº Mosaic<br><b>GT-CMA-B5-TAC-RTE-0019</b> | PÁGINA<br><b>2/12</b> |

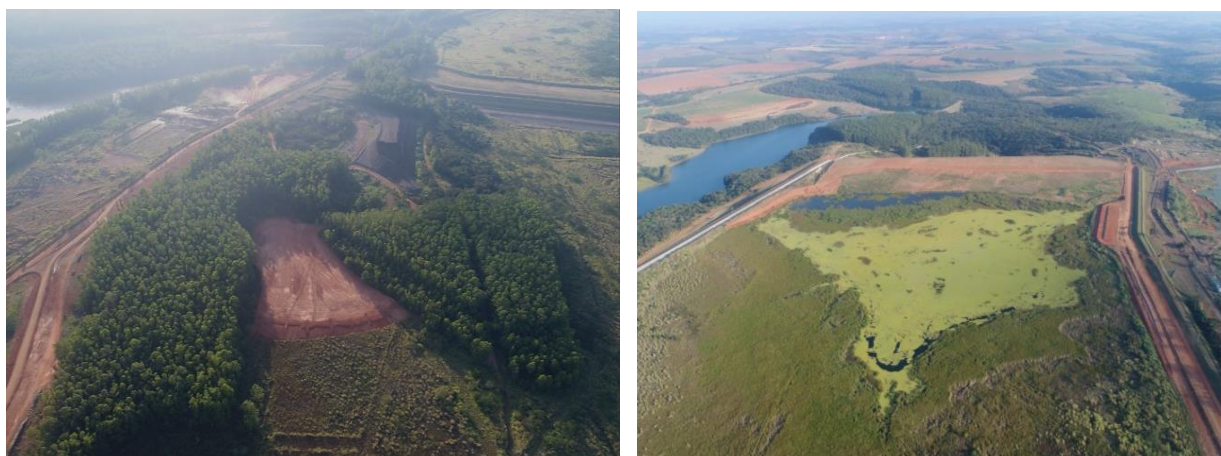
Figura 02 – Aterro de Regularização do Reservatório

Em outubro/25 teve-se o início do serviço do pacote de Regularização do Reservatório, com as atividades de terraplenagem sendo executada com recurso próprio, contudo, devido ao período chuvoso as obras foram suspensas em meados de novembro/25. Essa suspensão das obras não impactaram o cronograma da obra. As obras tinham a previsão de serem retomadas em março/26.

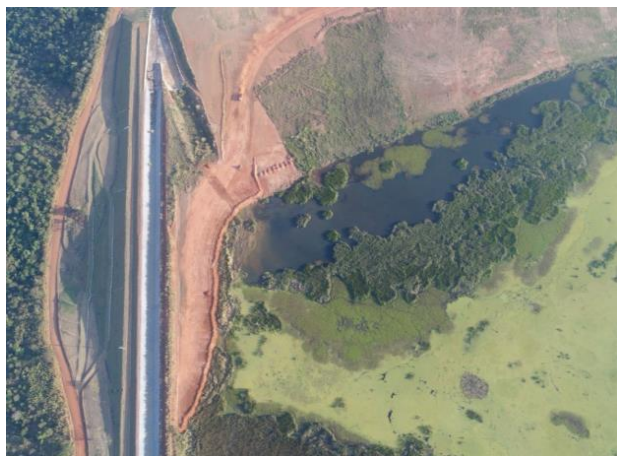
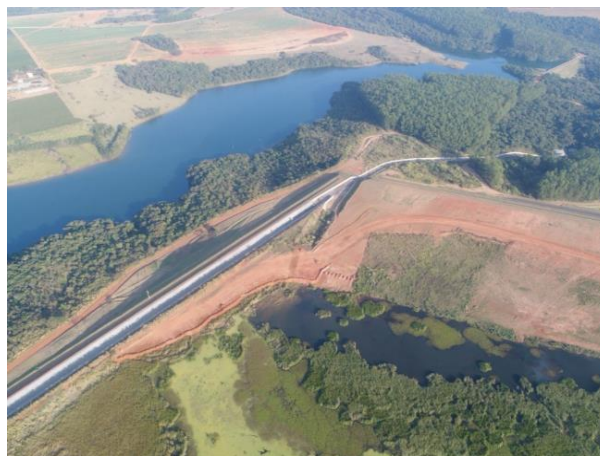
Figura 03 – Aterro de Regularização do Reservatório em Condições Atuais

Em março de 2026, houve a retomada das atividades do pacote de Regularização do Reservatório. As frentes de terraplenagem estão sendo executadas com recursos próprios e, até a presente data, seguem em andamento. Ressalta-se que os serviços estão sendo conduzidos dentro dos índices de produtividade previstos.
