Plano de Ação de Emergência PAE

Barragem B1B4 Seção I

MOSAIC FERTILIZANTES P&K Ltda.

Janeiro de 2024

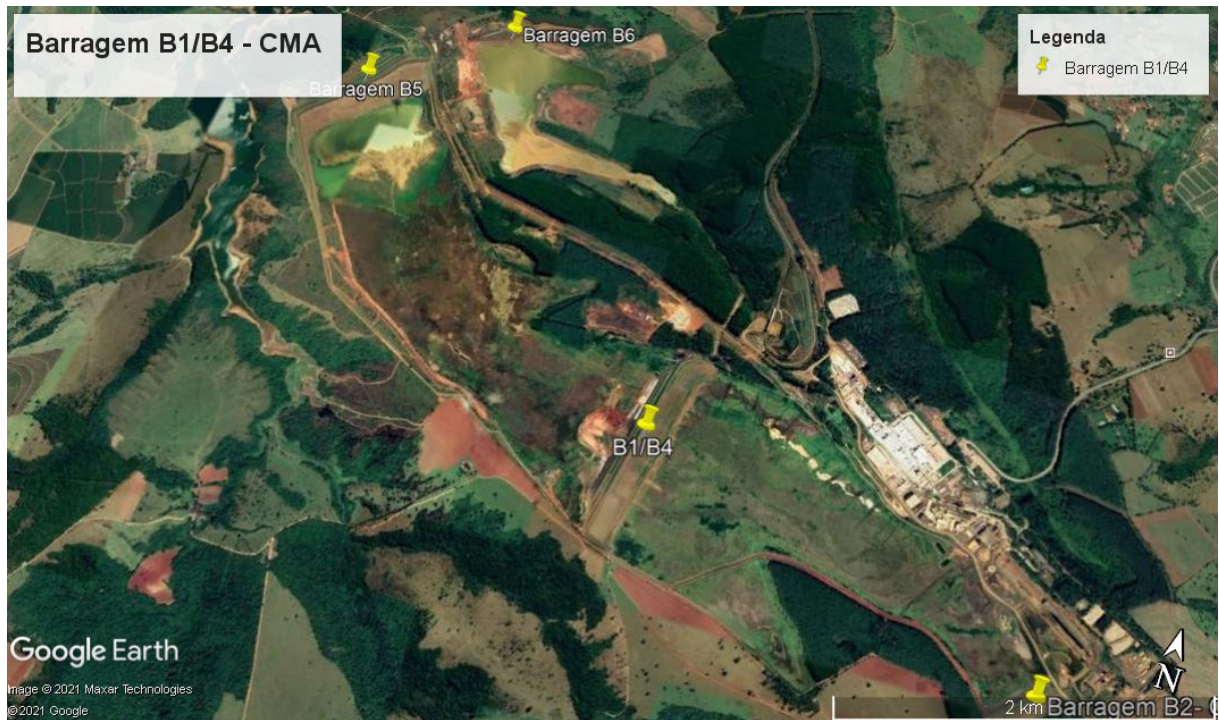
Figura 3.1 - Vista geral aérea da Barragem B1B4.

A Barragem B1B4 localiza-se, aproximadamente, nas coordenadas 290.655 E / 7.827.837 N (23S) ou 19,63360 S / 46,99639 W (geodésicas), no município de Araxá-MG. A Barragem B1B4 é formada pela junção de dois maciços os quais foram implantados no córrego Canjica e no seu afluente na margem esquerda ambos na bacia do córrego Capivara a jusante da Barragem B2, como mostra a Figura 3.1.

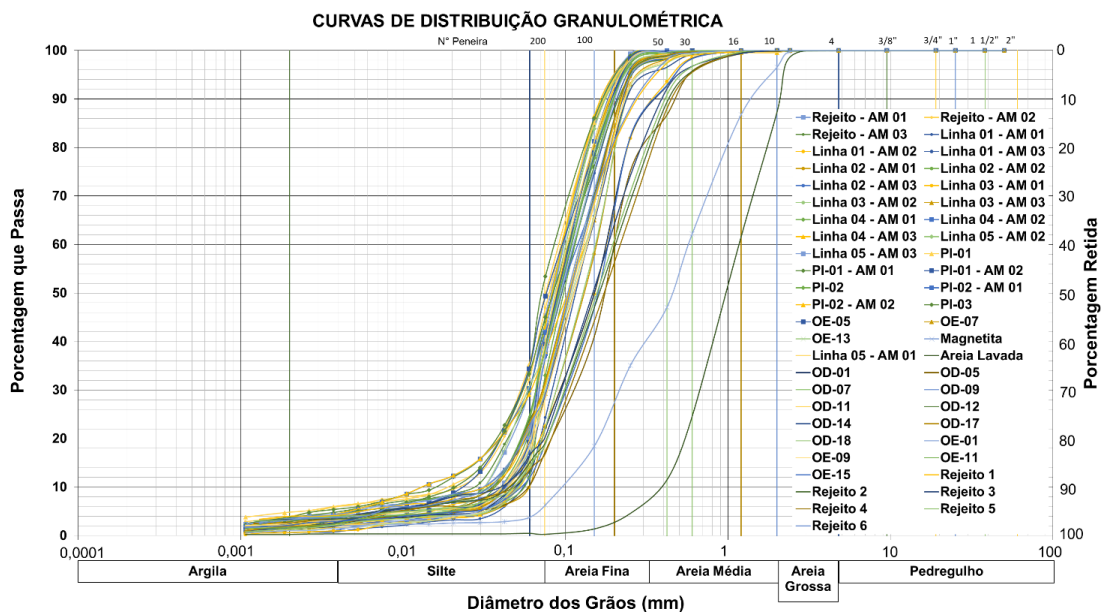
Figura 10.1 - Curvas granulométricas do solo, amostras/2017, TecnoGEO

Furo	Prof. (m)	Amostra	Granulometria (%)						Classificação
			Pedregulho	Areia Grossa	Areia Média	Areia Fina	Silte	Argila	
Rejeito 5	-	Solo	0,0	0,0	8,9	46,1	40,9	4,1	Areia Silto Argilosa
Rejeito 6	-	Solo	0,0	0,0	1,9	53,1	41,1	3,9	Areia Silto Argilosa

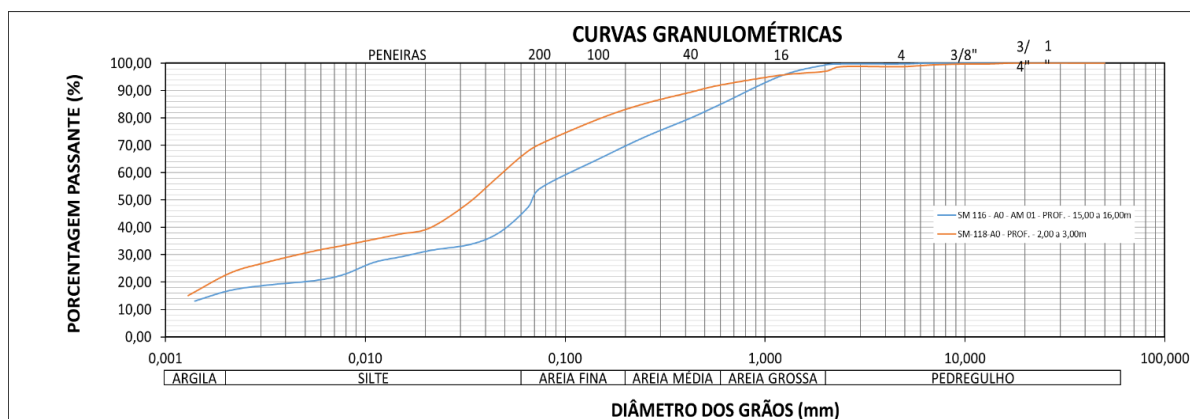
Figura 10.2 – Curva granulométrica do maciço da Barragem A0.

Identificação	Empresa / Ano	Local	Granulometria (%)						Material
			Pedregulho	Areia Grossa	Areia Média	Areia Fina	Silte	Argila	
SM 116 - A0 - AM 01	Pattrol/2021	Maciço	0,7	14,3	15,9	16,4	24,4	28,3	Areia Argilo Siltosa
SM-118-A0		Maciço	3,0	5,0	9,5	22,2	16,8	43,5	Argila Areno Siltosa

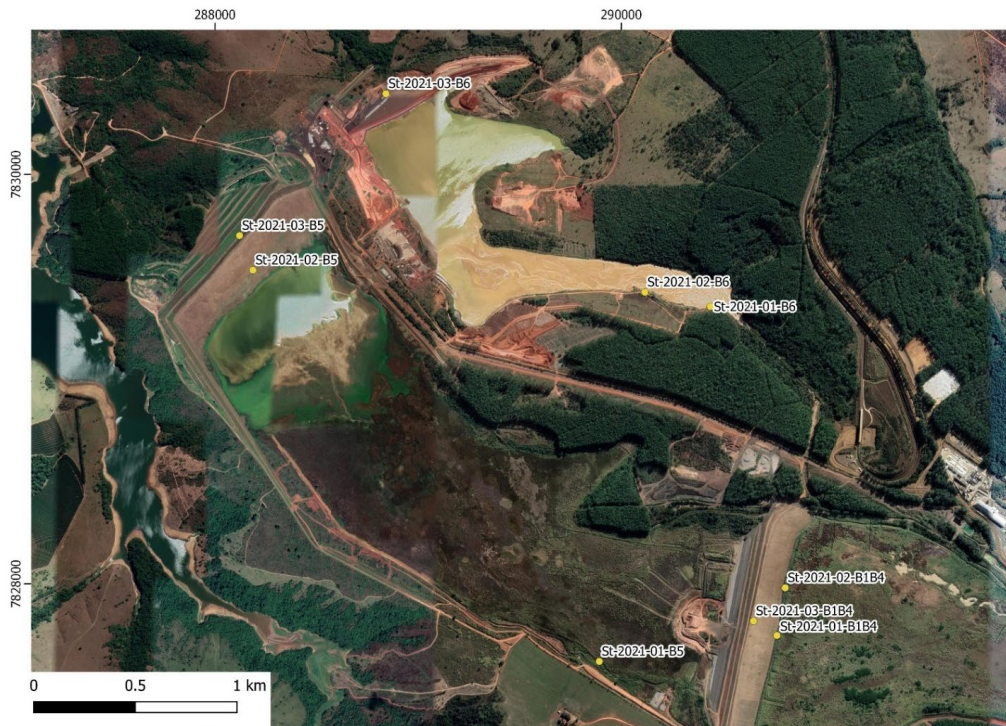
Figura 10.3 - Localização das amostras realizadas nas barragens B1/B4, B5 e B6 no Complexo de Mineração de Araxá

Quanto à caracterização reológica dos rejeitos, nos relatórios dos ensaios geotécnicos realizados para as barragens B1B4 (documento nº WA06621000-1-GT-RTE-0004 - Walm, 2021) e B5 (documento nº WA06621000-1-GT-RTE-0005 - Walm, 2021), são demonstrados os pontos de coleta (Figura 10.3) e os resultados obtidos (Quadro 10.10 e Quadro 10.11).

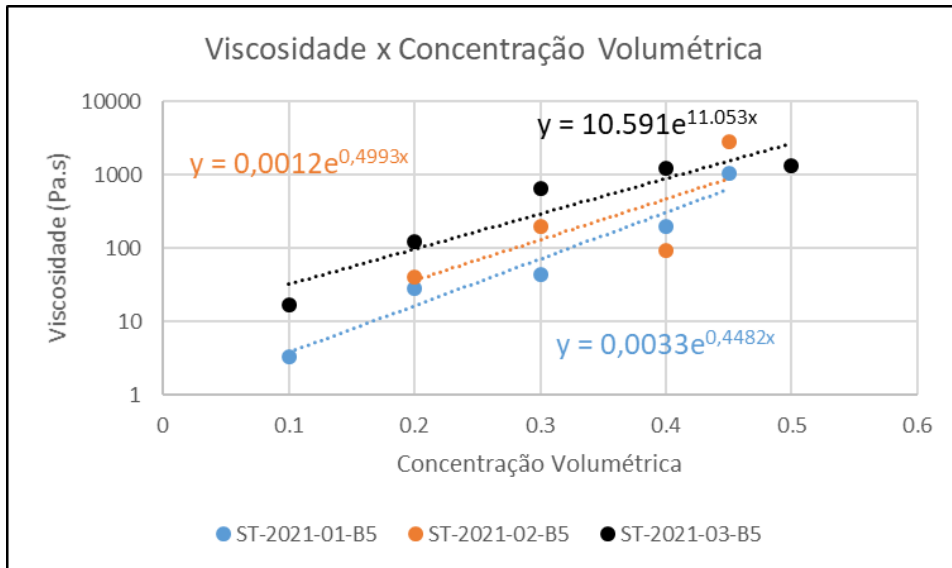
Figura 10.6 - Curva reológica - Viscosidade x Concentração Volumétrica – B5

Já para as amostras retiradas da B5, as curva reológicas resultantes foram as demonstradas na Figura 10.6 e na Figura 10.7. Ressalta-se que as demais informações acerca dos ensaios (quantidade de amostras, localização em planta, profundidade, resultados etc.) constam nos documentos nº WA06621000-1-GT-RTE-0004 (Walm, 2021) e nº WA06621000-1-GT-RTE-0005 (Walm, 2021).

O ajuste exponencial entre as variáveis reológicas e a concentração volumétrica resultaram nos coeficientes α_1 , β_1 , α_2 e β_2 , os quais são resumidos no Quadro 10.12. Foram consideradas as amostras coletadas nas duas estruturas, de modo a representar a condição reológica do escoamento proveniente da ruptura em cascata das barragens.
