# Plano de Ação de Emergência PAE

## — Barragem B2

MOSAIC FERTILIZANTES P&K Ltda.

CLASSIFICAÇÃO  <b>RESTRITA</b>	<b>COMPLEXO MINEROQUIMICO DE CAJATI – CAJ</b>	
<b>DAM BREAK E PAE BARRAGENS COMPLEXO MINEROQUÍMICO DE CAJATI - CAJ SEÇÃO ÚNICA PAEBM - BARRAGEM B2 RELATÓRIO TÉCNICO</b>			Nº MOSAIC  -	PÁGINA  <b>3/204</b>
			Nº WALM <b>WA06621000-1-RH-RTE- 0164</b>	REV.  <b>2</b>

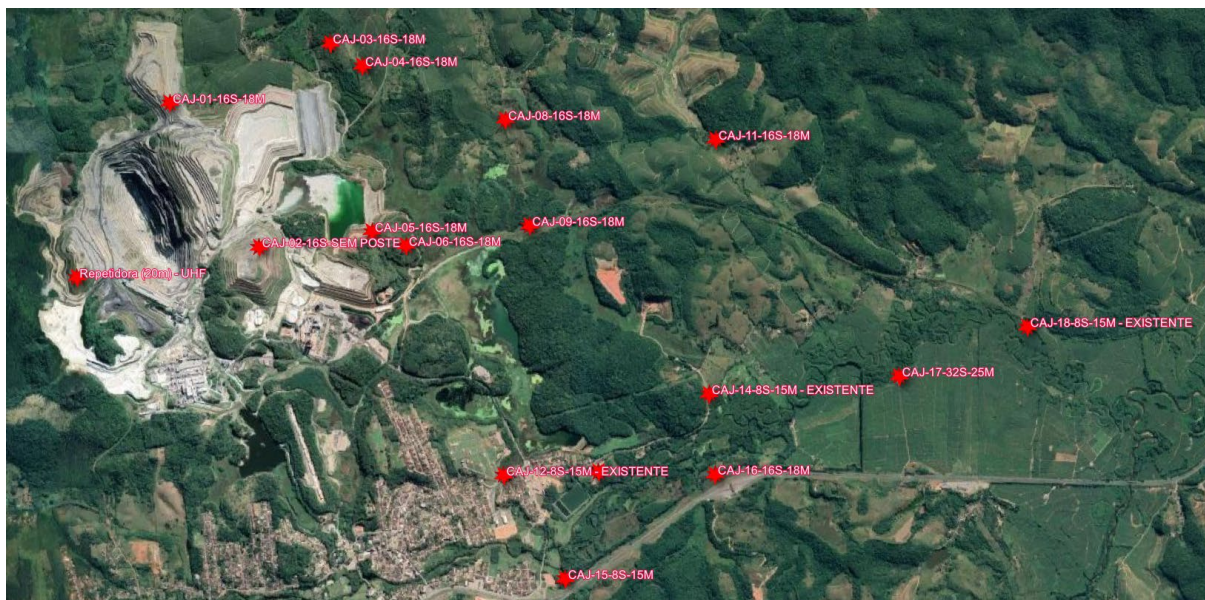
Na Figura 9-1 está demonstrada, de forma esquemática, a posição das sirenes ao longo do vale de jusante do Complexo.

**Figura 9-1 - Posição das sirenes que atendem ao Complexo Mineroquímico de Cajati**

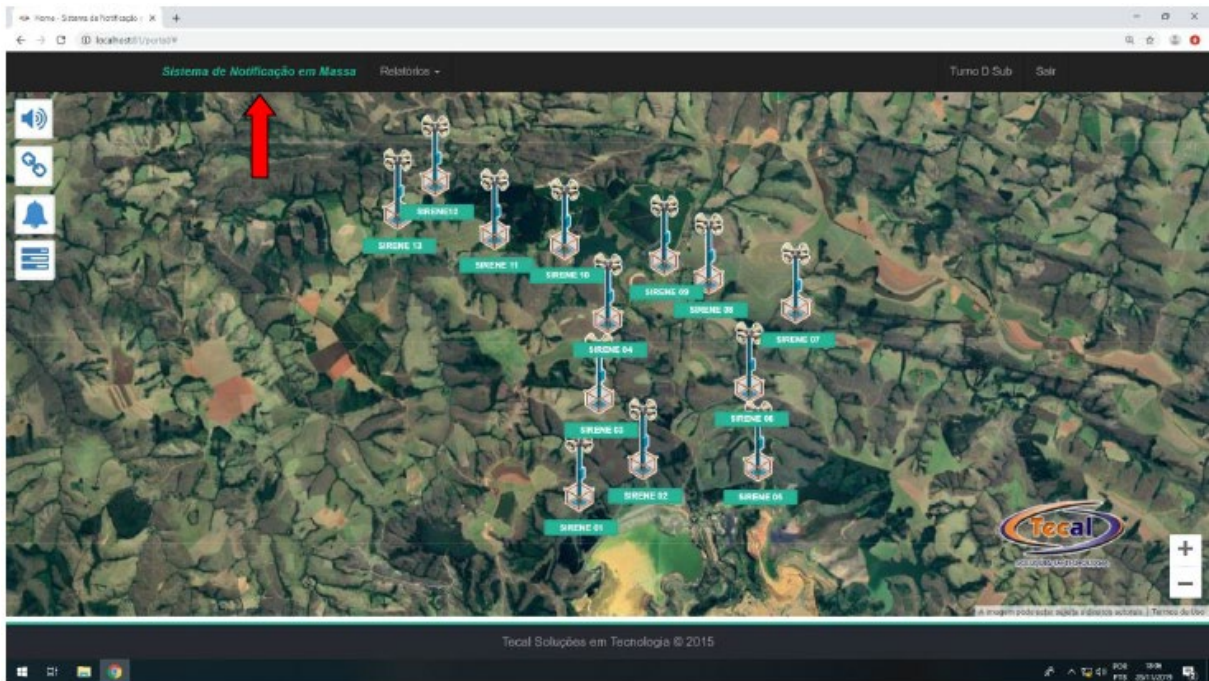
Figura 9-2 –Interface do *software* utilizado para acionamento do sistema de alerta

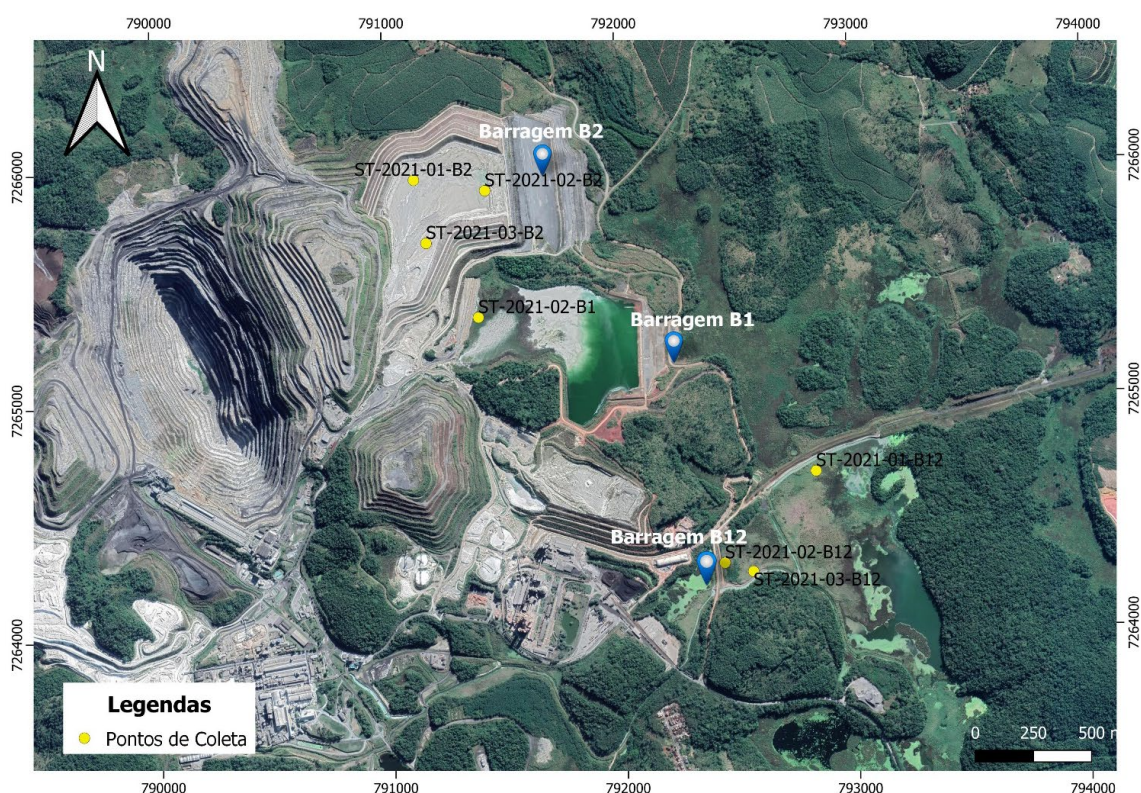
Para caracterização da Barragem B2, foram realizados ensaios laboratoriais em três amostras do reservatório (Figura 10-1), conforme apresentado no relatório de ensaios geotécnicos (documento nº WA06621000-1-GT-RTE-0018). Foram feitos ensaios de umidade natural, de massa específica dos grãos, e ensaios reológicos que serão apresentados em seção mais adiante.

**Figura 10-1 - Planta de locação dos pontos de retirada de amostra**

Foram realizados tratamentos dos ensaios realizados pela CI&ALab com as amostras coletados nos pontos demonstrados na Figura 10-1. As curvas reológicas obtidas deste tratamento estão demonstradas na Figura 10-6 (viscosidade x concentração volumétrica) e na Figura 10-7 (tensão de escoamento x concentração volumétrica).

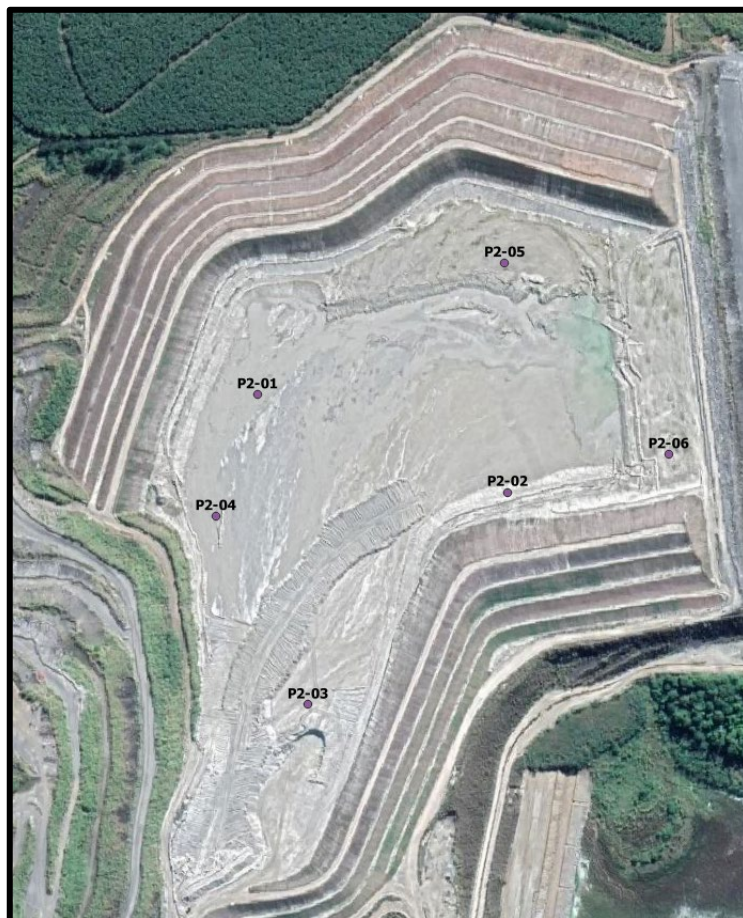
No reservatório da Barragem B2 foram amostrados 6 pontos, localizados conforme demonstrado na Figura 10-2. No Quadro 10-3 são apresentados os resultados do ensaio granulométrico e densidades máximas e mínimas obtidos para as amostras localizadas no reservatório da Barragem B2 e na Figura 10-3 encontram-se as curvas granulométricas do material amostrado.

**Figura 10-2 – Localização das amostras ensaiadas no reservatório da Barragem B2.**

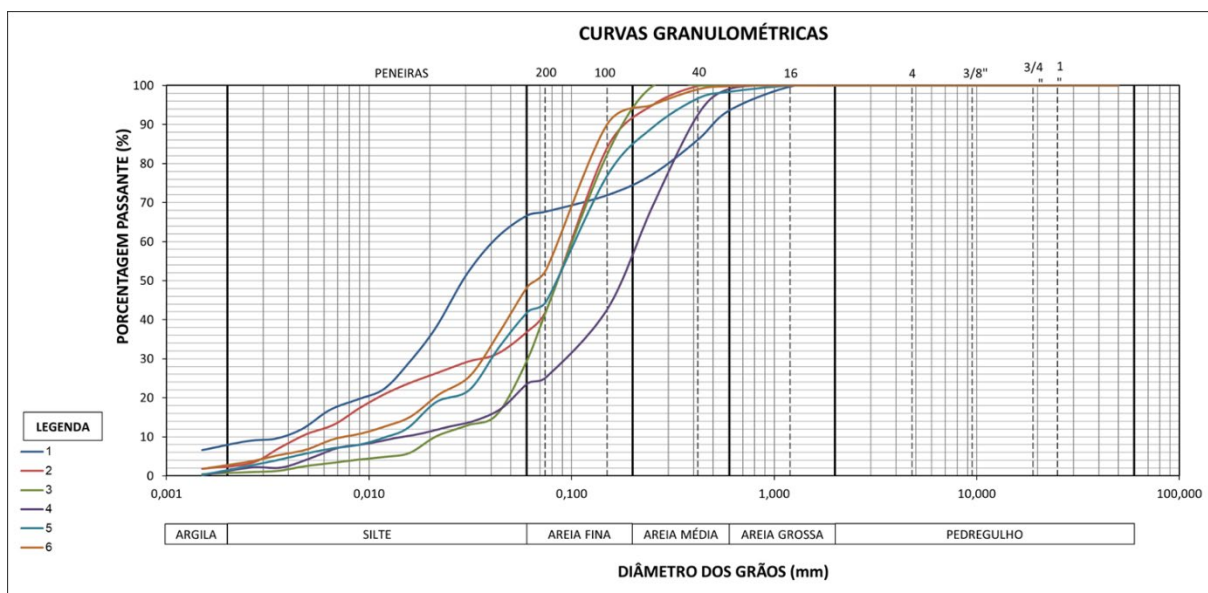
**Figura 10-3 - Curvas granulométricas do rejeito da Barragem B2.**

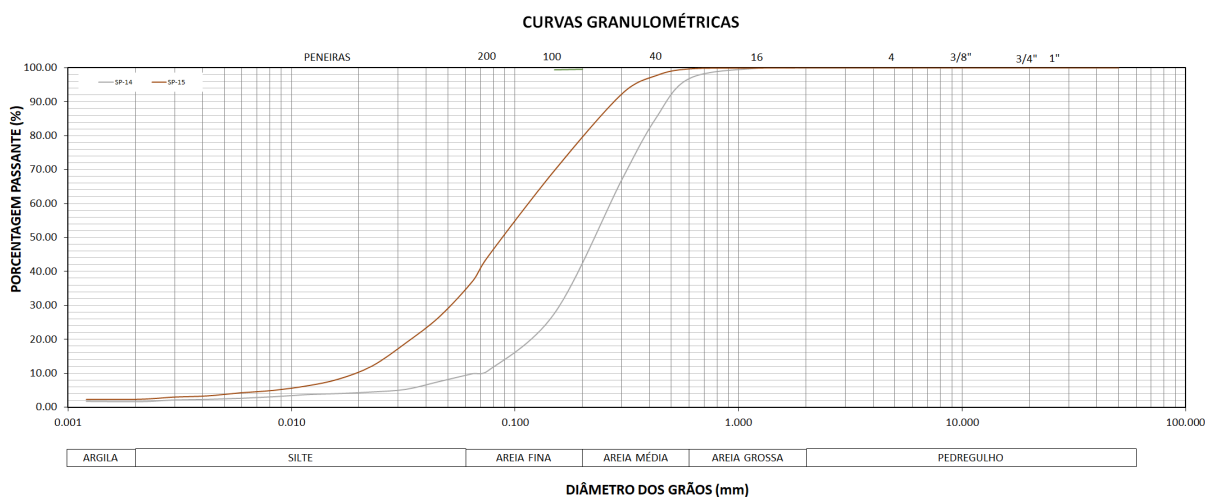
Na Figura 10-5, são demonstradas as curvas granulométricas das amostras retiradas do maciço principal da estrutura.

**Figura 10-5 – Curvas granulométricas dos materiais retirados do maciço principal da Barragem B2.**

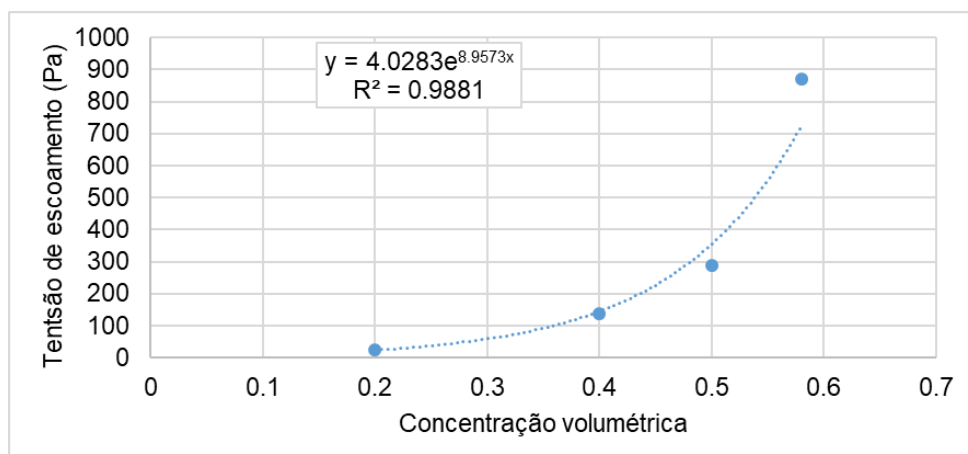
**Figura 10-7 - Curva reológica – Tensão de escoamento x Concentração Volumétrica**

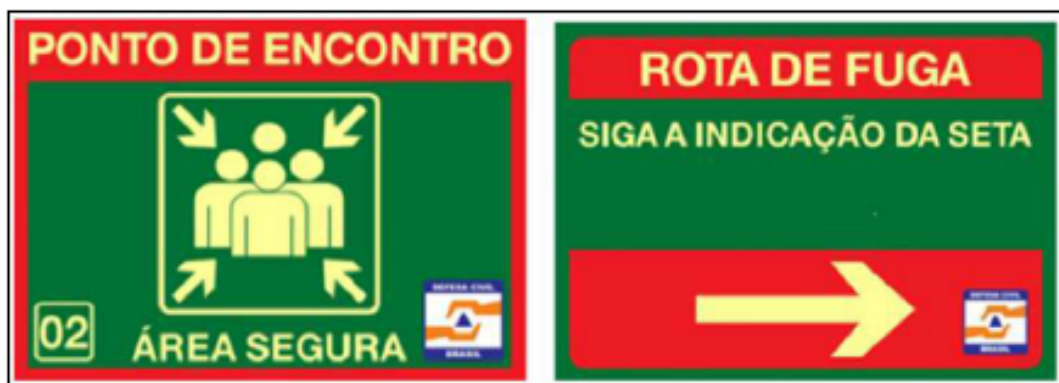
Conforme descrito no Relatório de Conformidade e Operacionalidade – RCO (ANEXO 7), as placas de sinalização de rotas de fuga e de pontos de encontro que existem no vale de jusante do Complexo CAJ são no modelo demonstrado na Figura 17-1.

**Figura 17-1 - Modelo de placas de pontos de encontro e rotas de fuga instaladas no vale de jusante do Complexo CAJ**

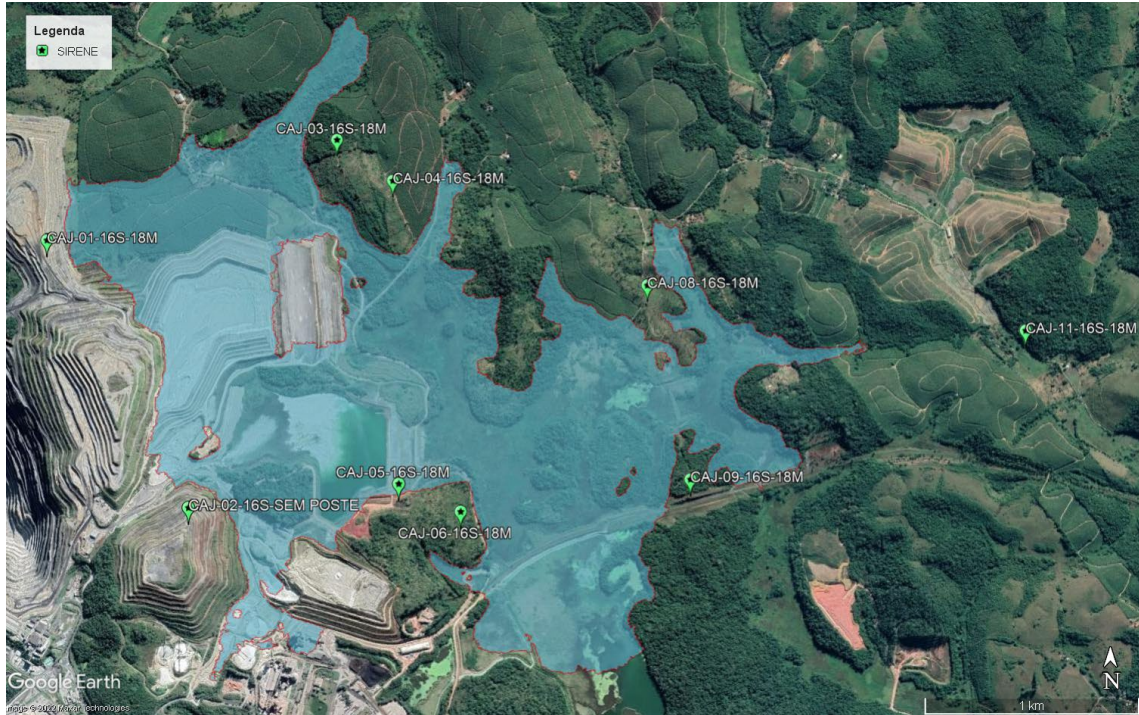
Figura 17-3 - Localização das sirenes da Barragem B2.

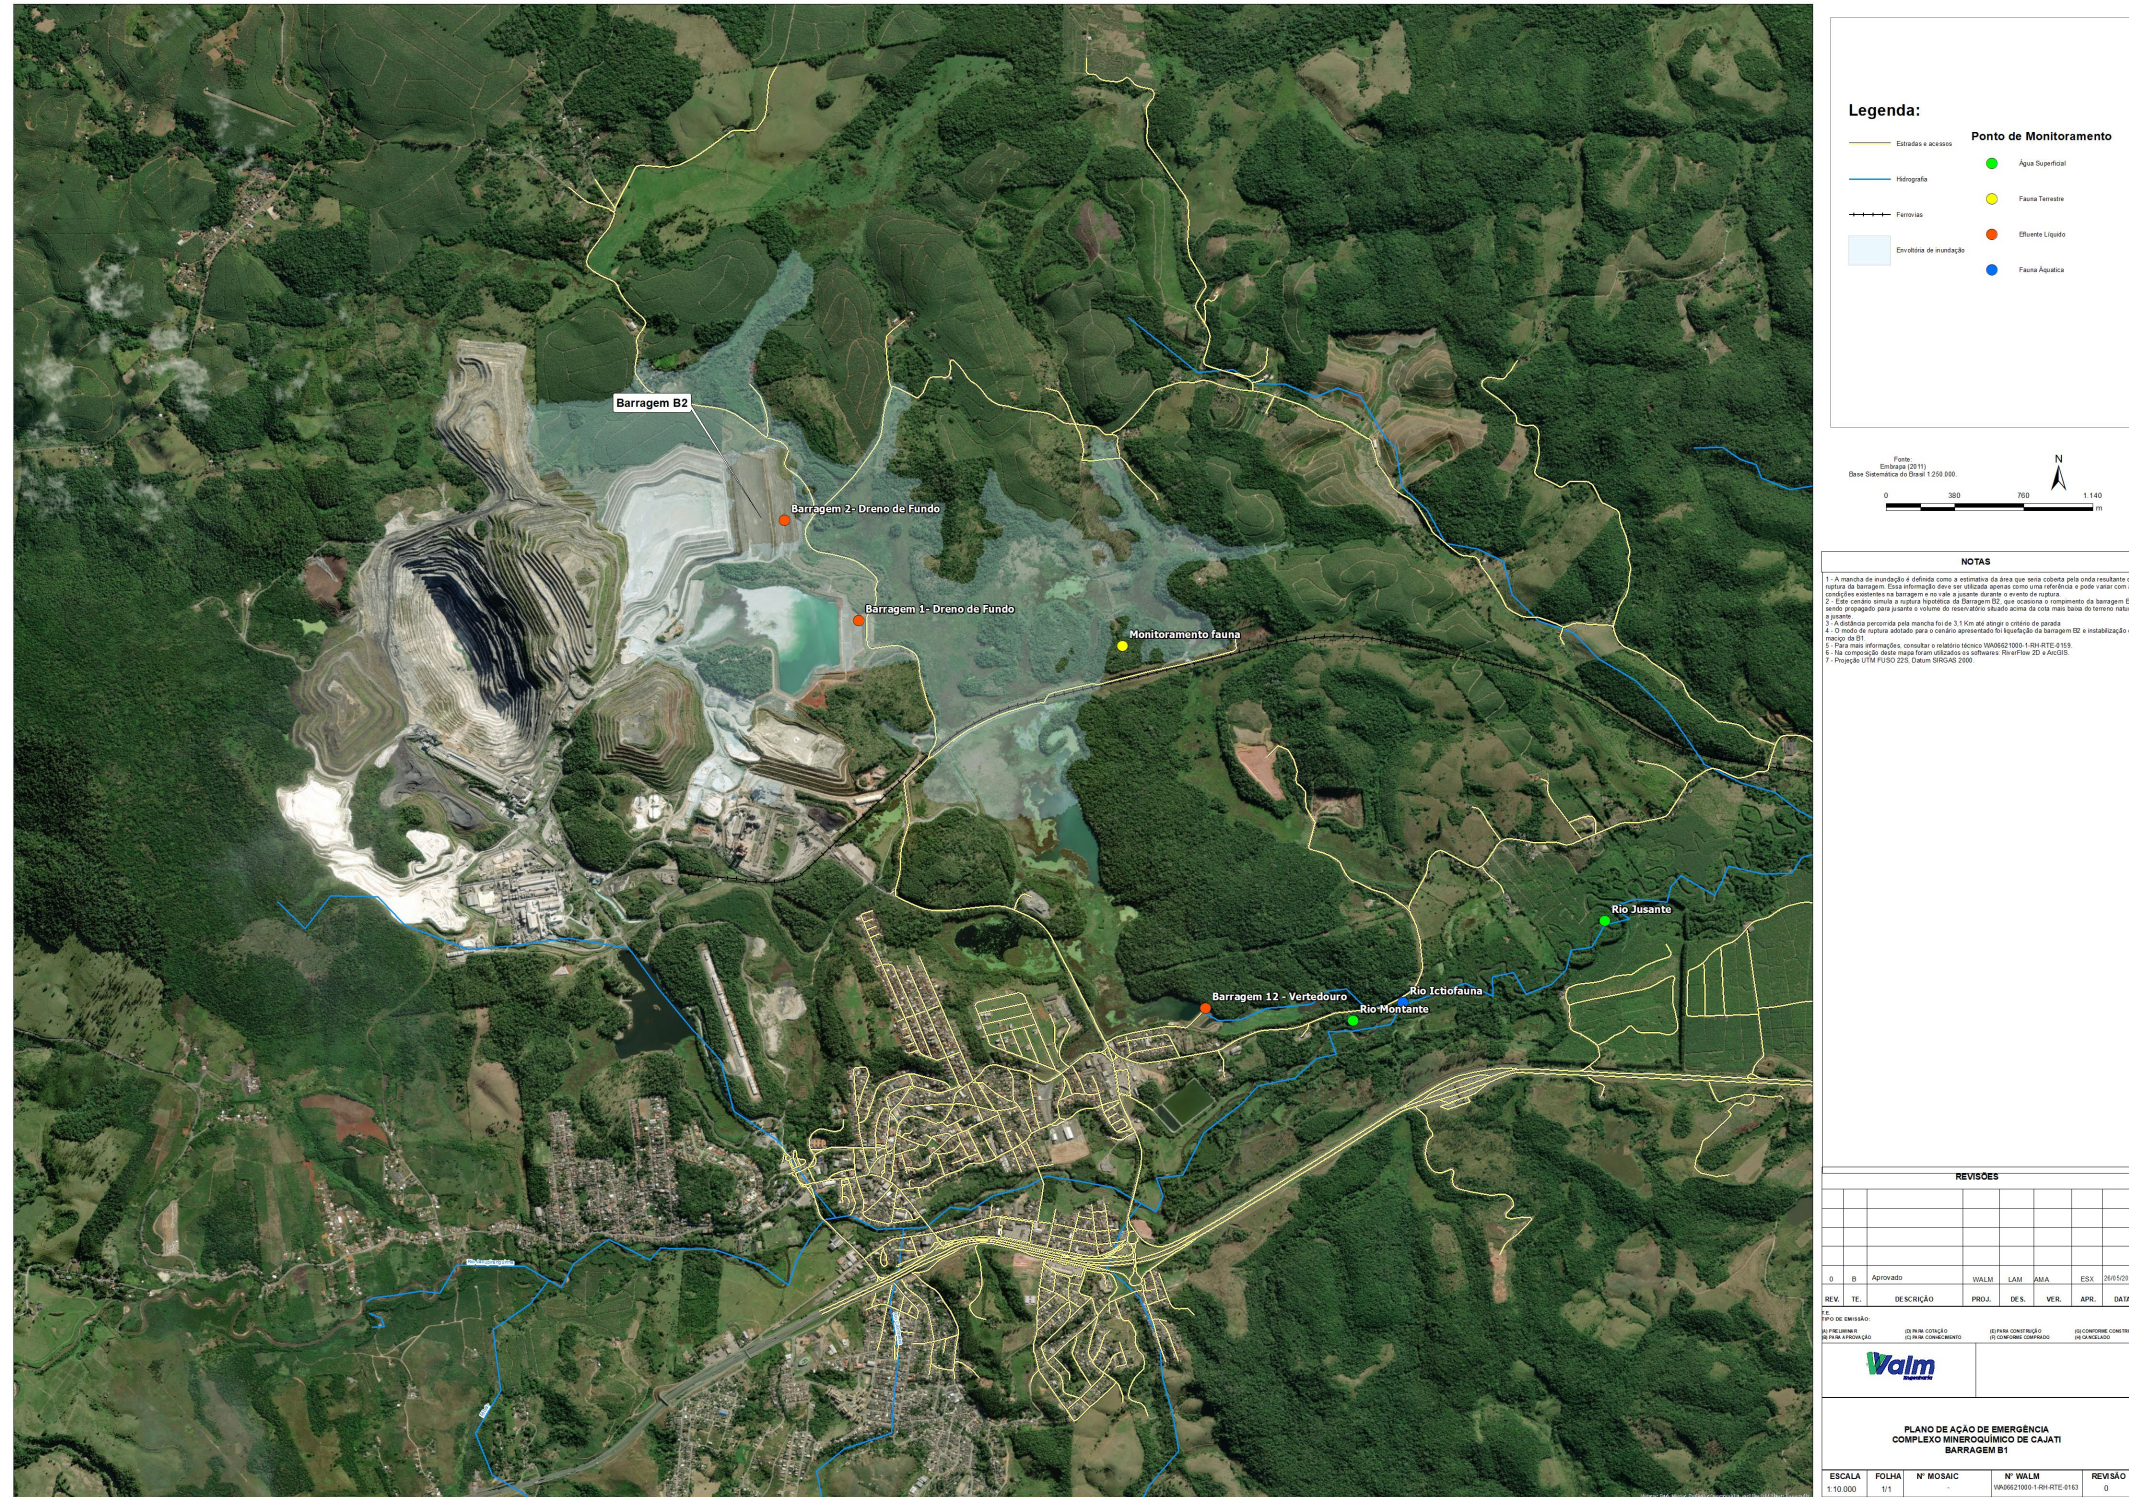
Figura 21-2 - Mapa da hidrografia e vias de acesso afetadas.

No entanto, como pode ser observado na Figura 21-2, a mancha de inundação proveniente da ruptura da Barragem B2 fica acomodada na região de várzea à jusante da barragem, sem atingir o rio Jacupiranguinha ou outro curso hídrico da região. Não são previstos assim, impactos aos corpos hídricos superficiais em decorrência da ruptura da barragem B2.

Outro meio diretamente afetado pelo rompimento da Barragem B2 é o meio socioeconômico. A mancha de inundação afeta trechos de estradas vicinais, travessias e caminhos rurais, que impossibilitarão o trânsito de pessoas no local, como pode ser visualizado na Figura 21-2. O trecho do ramal ferroviário Juquiá-Cajati, pertencente à Fepasa, também é afetado, mas está desativado desde 2002.
