Plano de Ação de Emergência

— Barragem B1

MOSAIC FERTILIZANTES P&K Ltda.

CLASSIFICAÇÃO RESTRITA	COMPLEXO MINEROQUIMICO DE CAJATI – CAJ	
DAM BREAK E PAE BARRAGENS COMPLEXO MINEROQUÍMICO DE CAJATI - CAJ SEÇÃO ÚNICA PAEBM - BARRAGEM B1 RELATÓRIO TÉCNICO			Nº MOSAIC -	PÁGINA 3/118
			Nº WALM WA06621000-1-RH-RTE- 0161	REV. 0

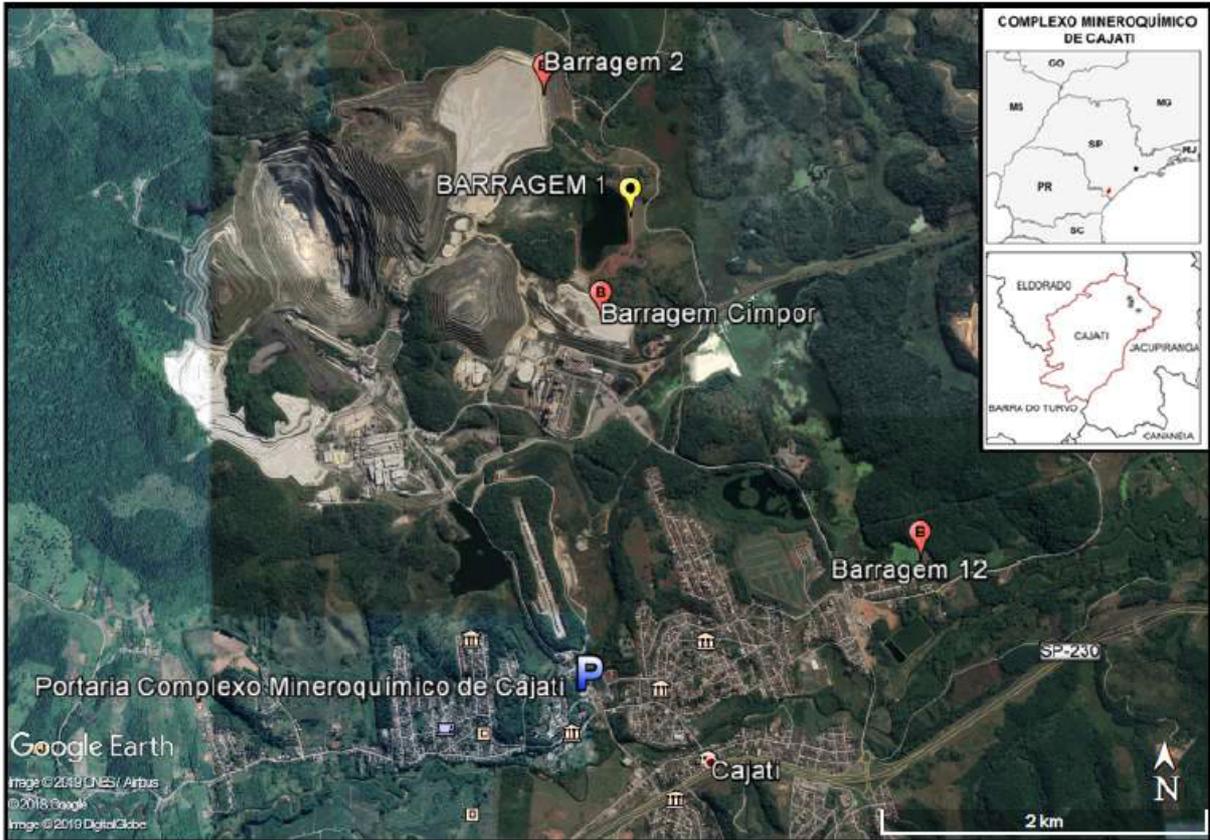
Figura 4-1 - Vista aérea do Complexo Mineroquímico de Cajati (WBH122-17-MOSC102-RTE-0003)

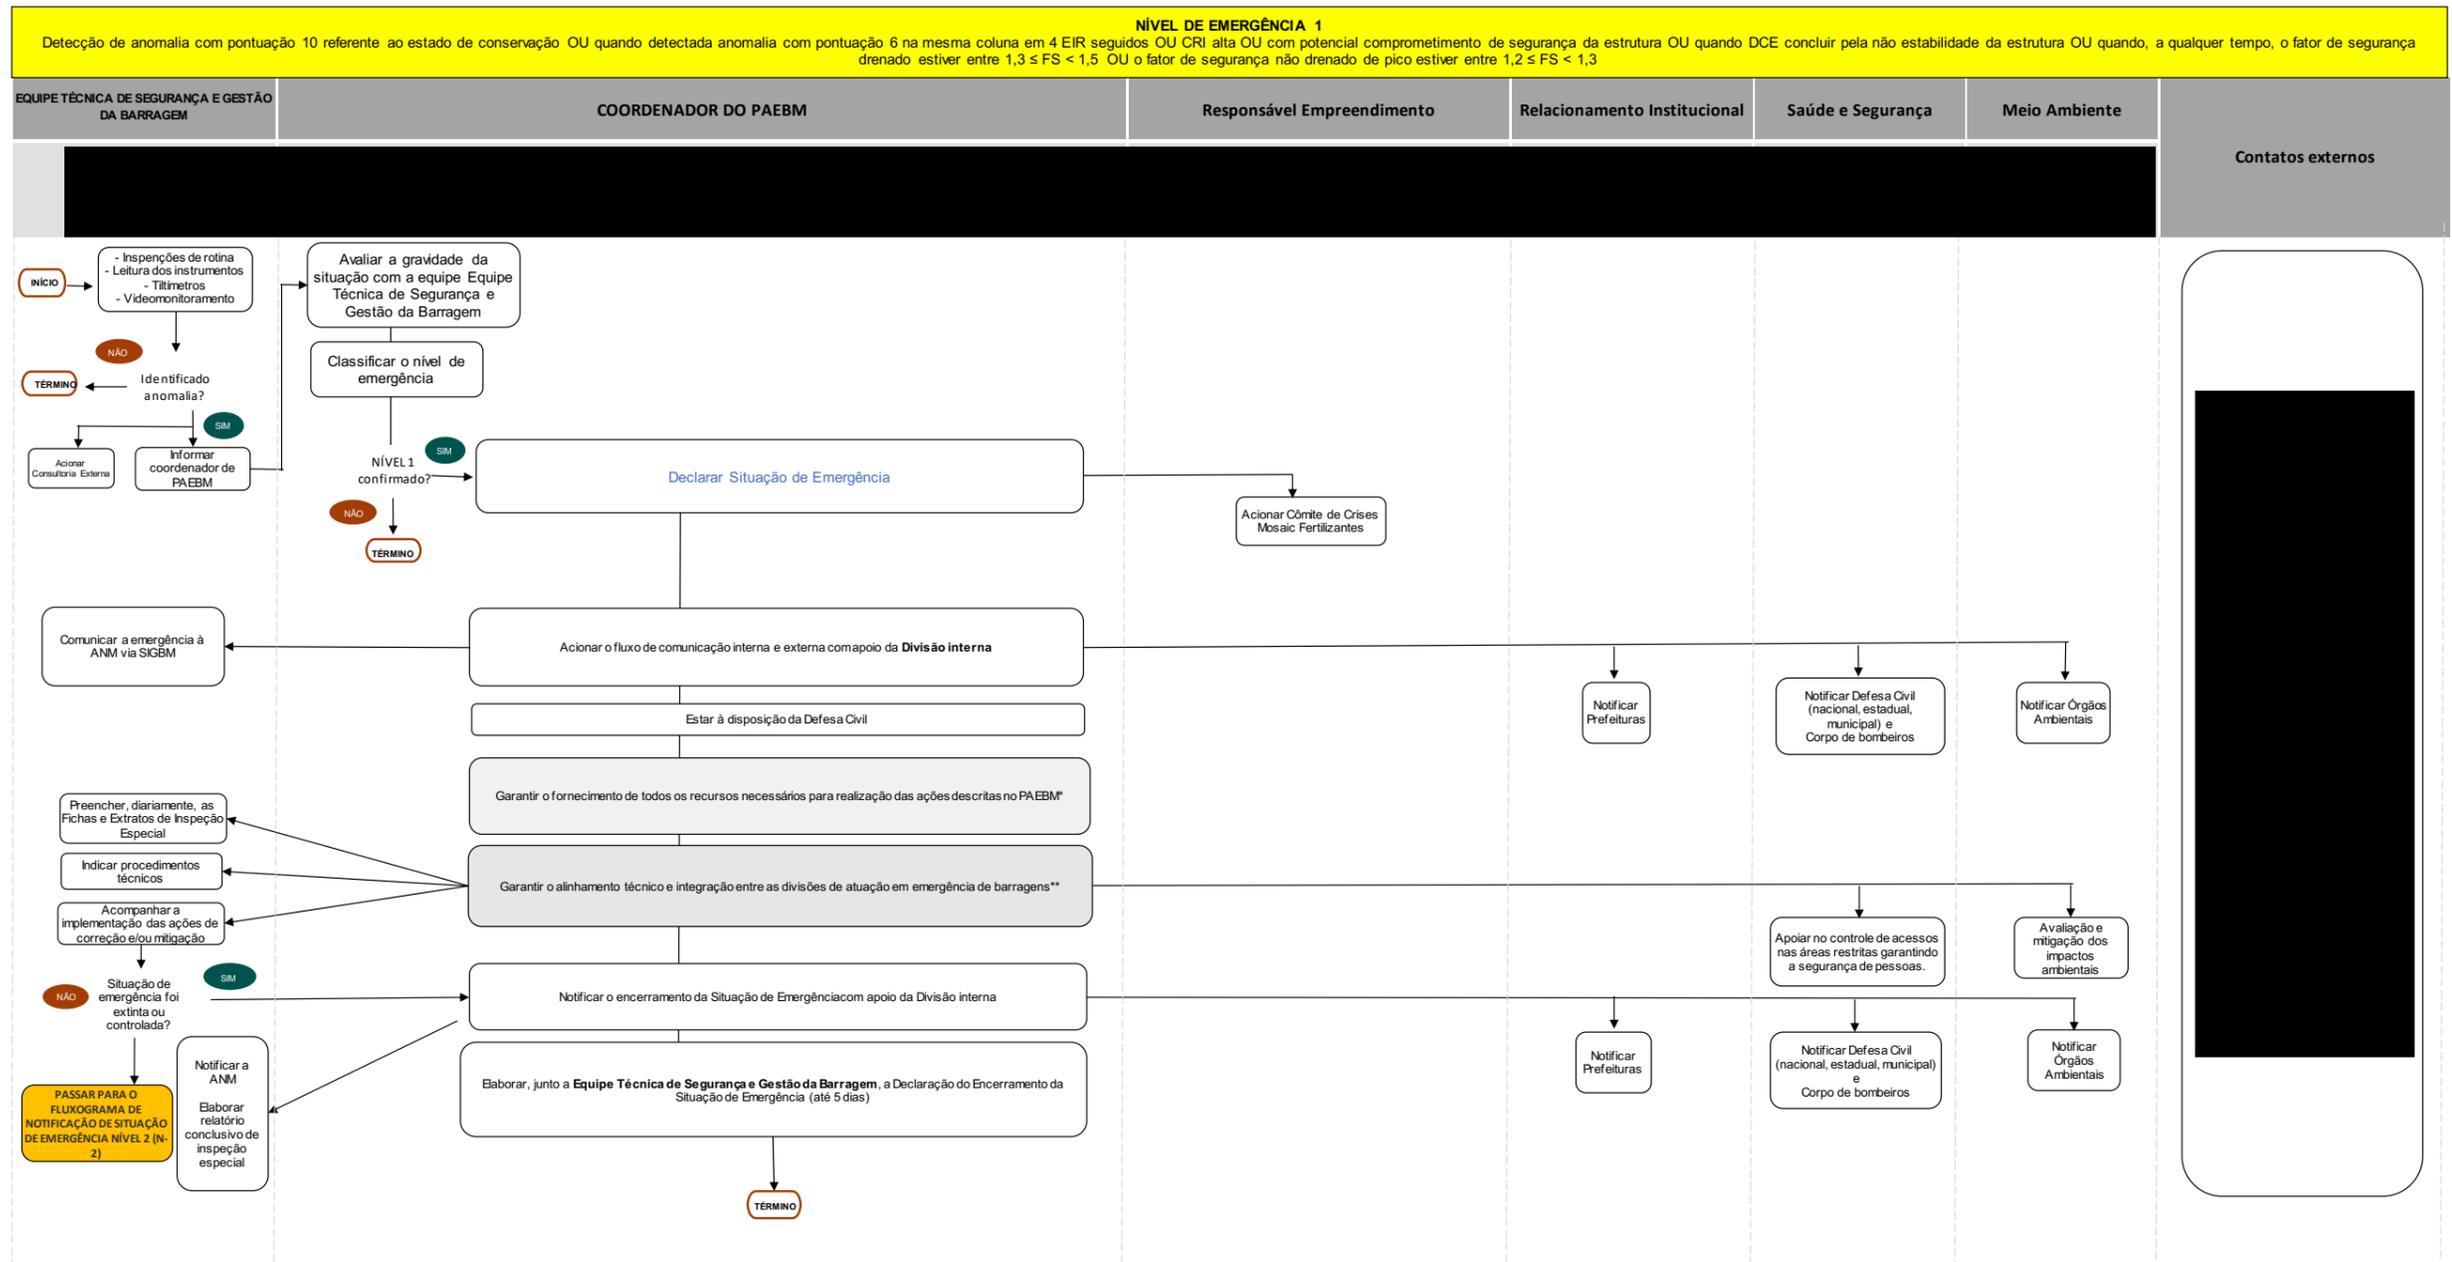
Fluxograma 1 - Fluxograma de Ações Esperadas para Emergência Nível 1.

*Garantir o fornecimento de todos os recursos necessários para realização das ações descritas no PAEBM:
Suprimentos: Apoiar no mapeamento de fornecedores de bens e serviços definindo os locais para armazenamento dos materiais/equipamentos, formalizar as contratações.
Projetos e Manutenção da Barragem: Executar ações de correção e/ou mitigação da Emergência N-1.
Segurança Empresarial: Apoiar no controle de acessos das áreas restritas.
Brigada de emergência: Apoiar no controle de áreas de restritas, garantir a segurança dos trabalhadores

**Garantir o alinhamento técnico e integração entre as divisões de atuação em emergência de barragens:
Acionar Comitê de Crise
Comunicação: Preparação para questionamentos da imprensa (mídias). Elaborar e enviar comunicados da Emergência N-1 para entidades externas.
Jurídico: Apoiar o coordenador nas questões legais.
Relacionamento com comunidades: Estar à disposição para esclarecimentos à comunidade.

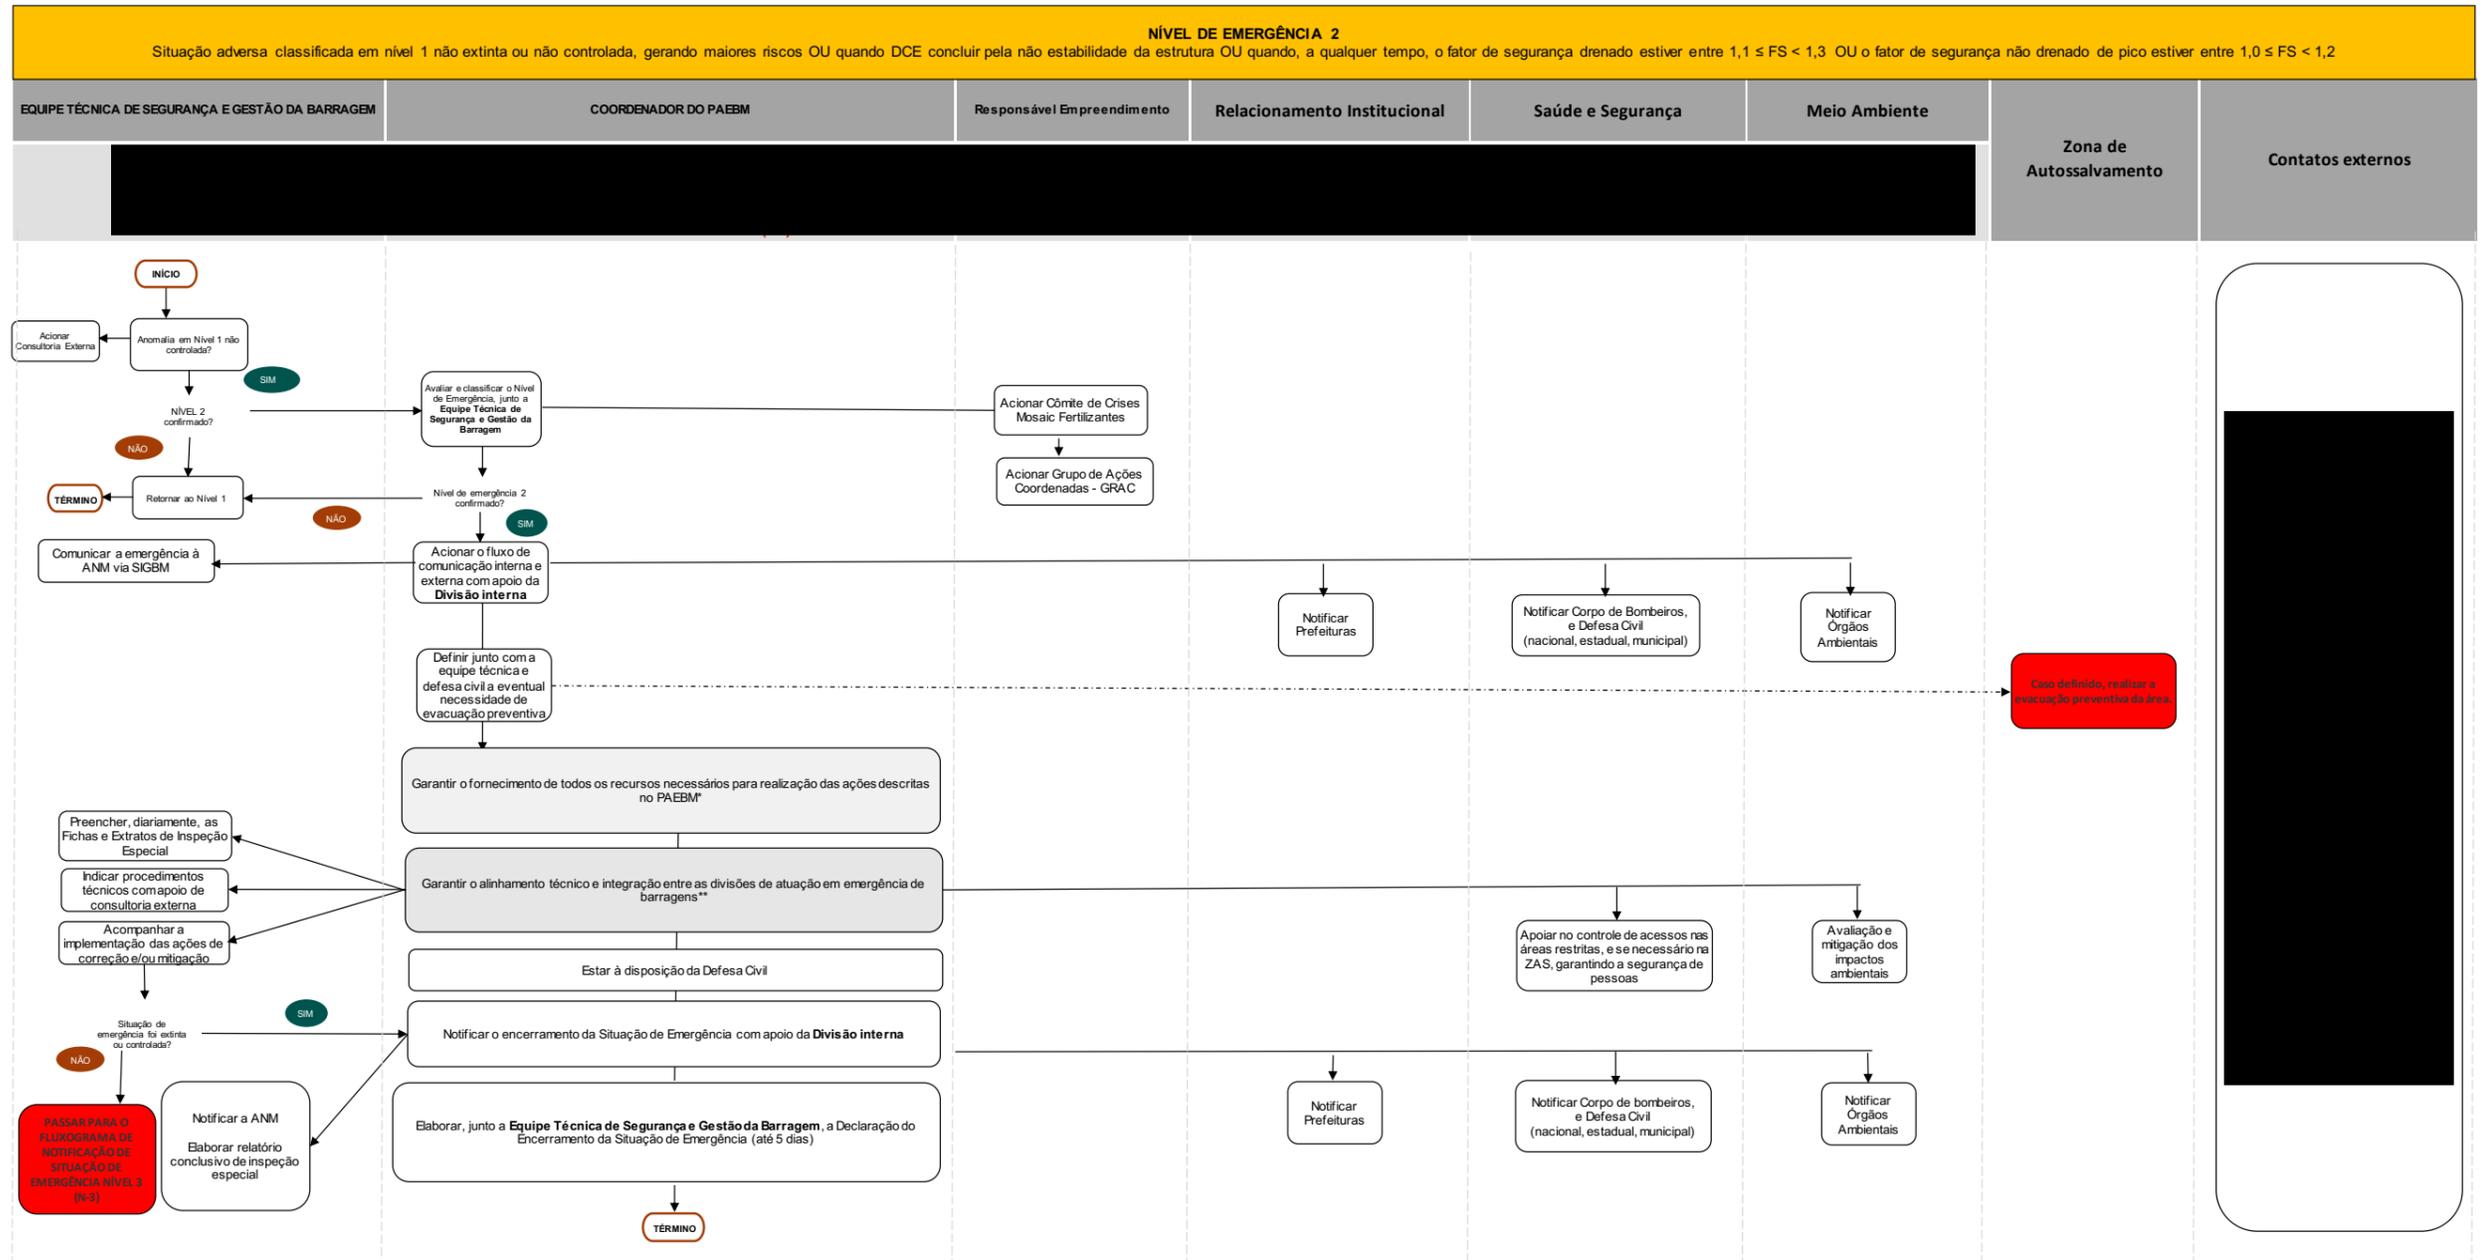
Fluxograma 2 - Fluxograma de Ações Esperadas para Emergência Nível 2.

*Garantir o fornecimento de todos os recursos necessários para realização das ações descritas no PAEBM:
Suprimentos: Apoiar no mapeamento de fornecedores de bens e serviços definindo os locais para armazenamento dos materiais/equipamentos, formalizar as contratações.
Projetos e Manutenção da Barragem: Executar ações de correção e/ou mitigação da Emergência N-2.
Segurança Empresarial: Apoiar no controle de acessos na ZAS e/ou áreas de riscos.
Brigada de emergência: Apoiar no controle de acessos na ZAS e/ou áreas de riscos, garantir a segurança dos trabalhadores

**Garantir o alinhamento técnico e integração entre as divisões de atuação em emergência de barragens:
Acionar Comitê de Crise e Brigada de Emergência
Comunicação: Preparação para questionamentos da imprensa (mídias). Elaborar e enviar comunicados da Emergência N-2 para entidades externas.
Jurídico: Apoiar o coordenador nas questões legais.
Relacionamento com comunidades: Estar à disposição para esclarecimentos à comunidade.

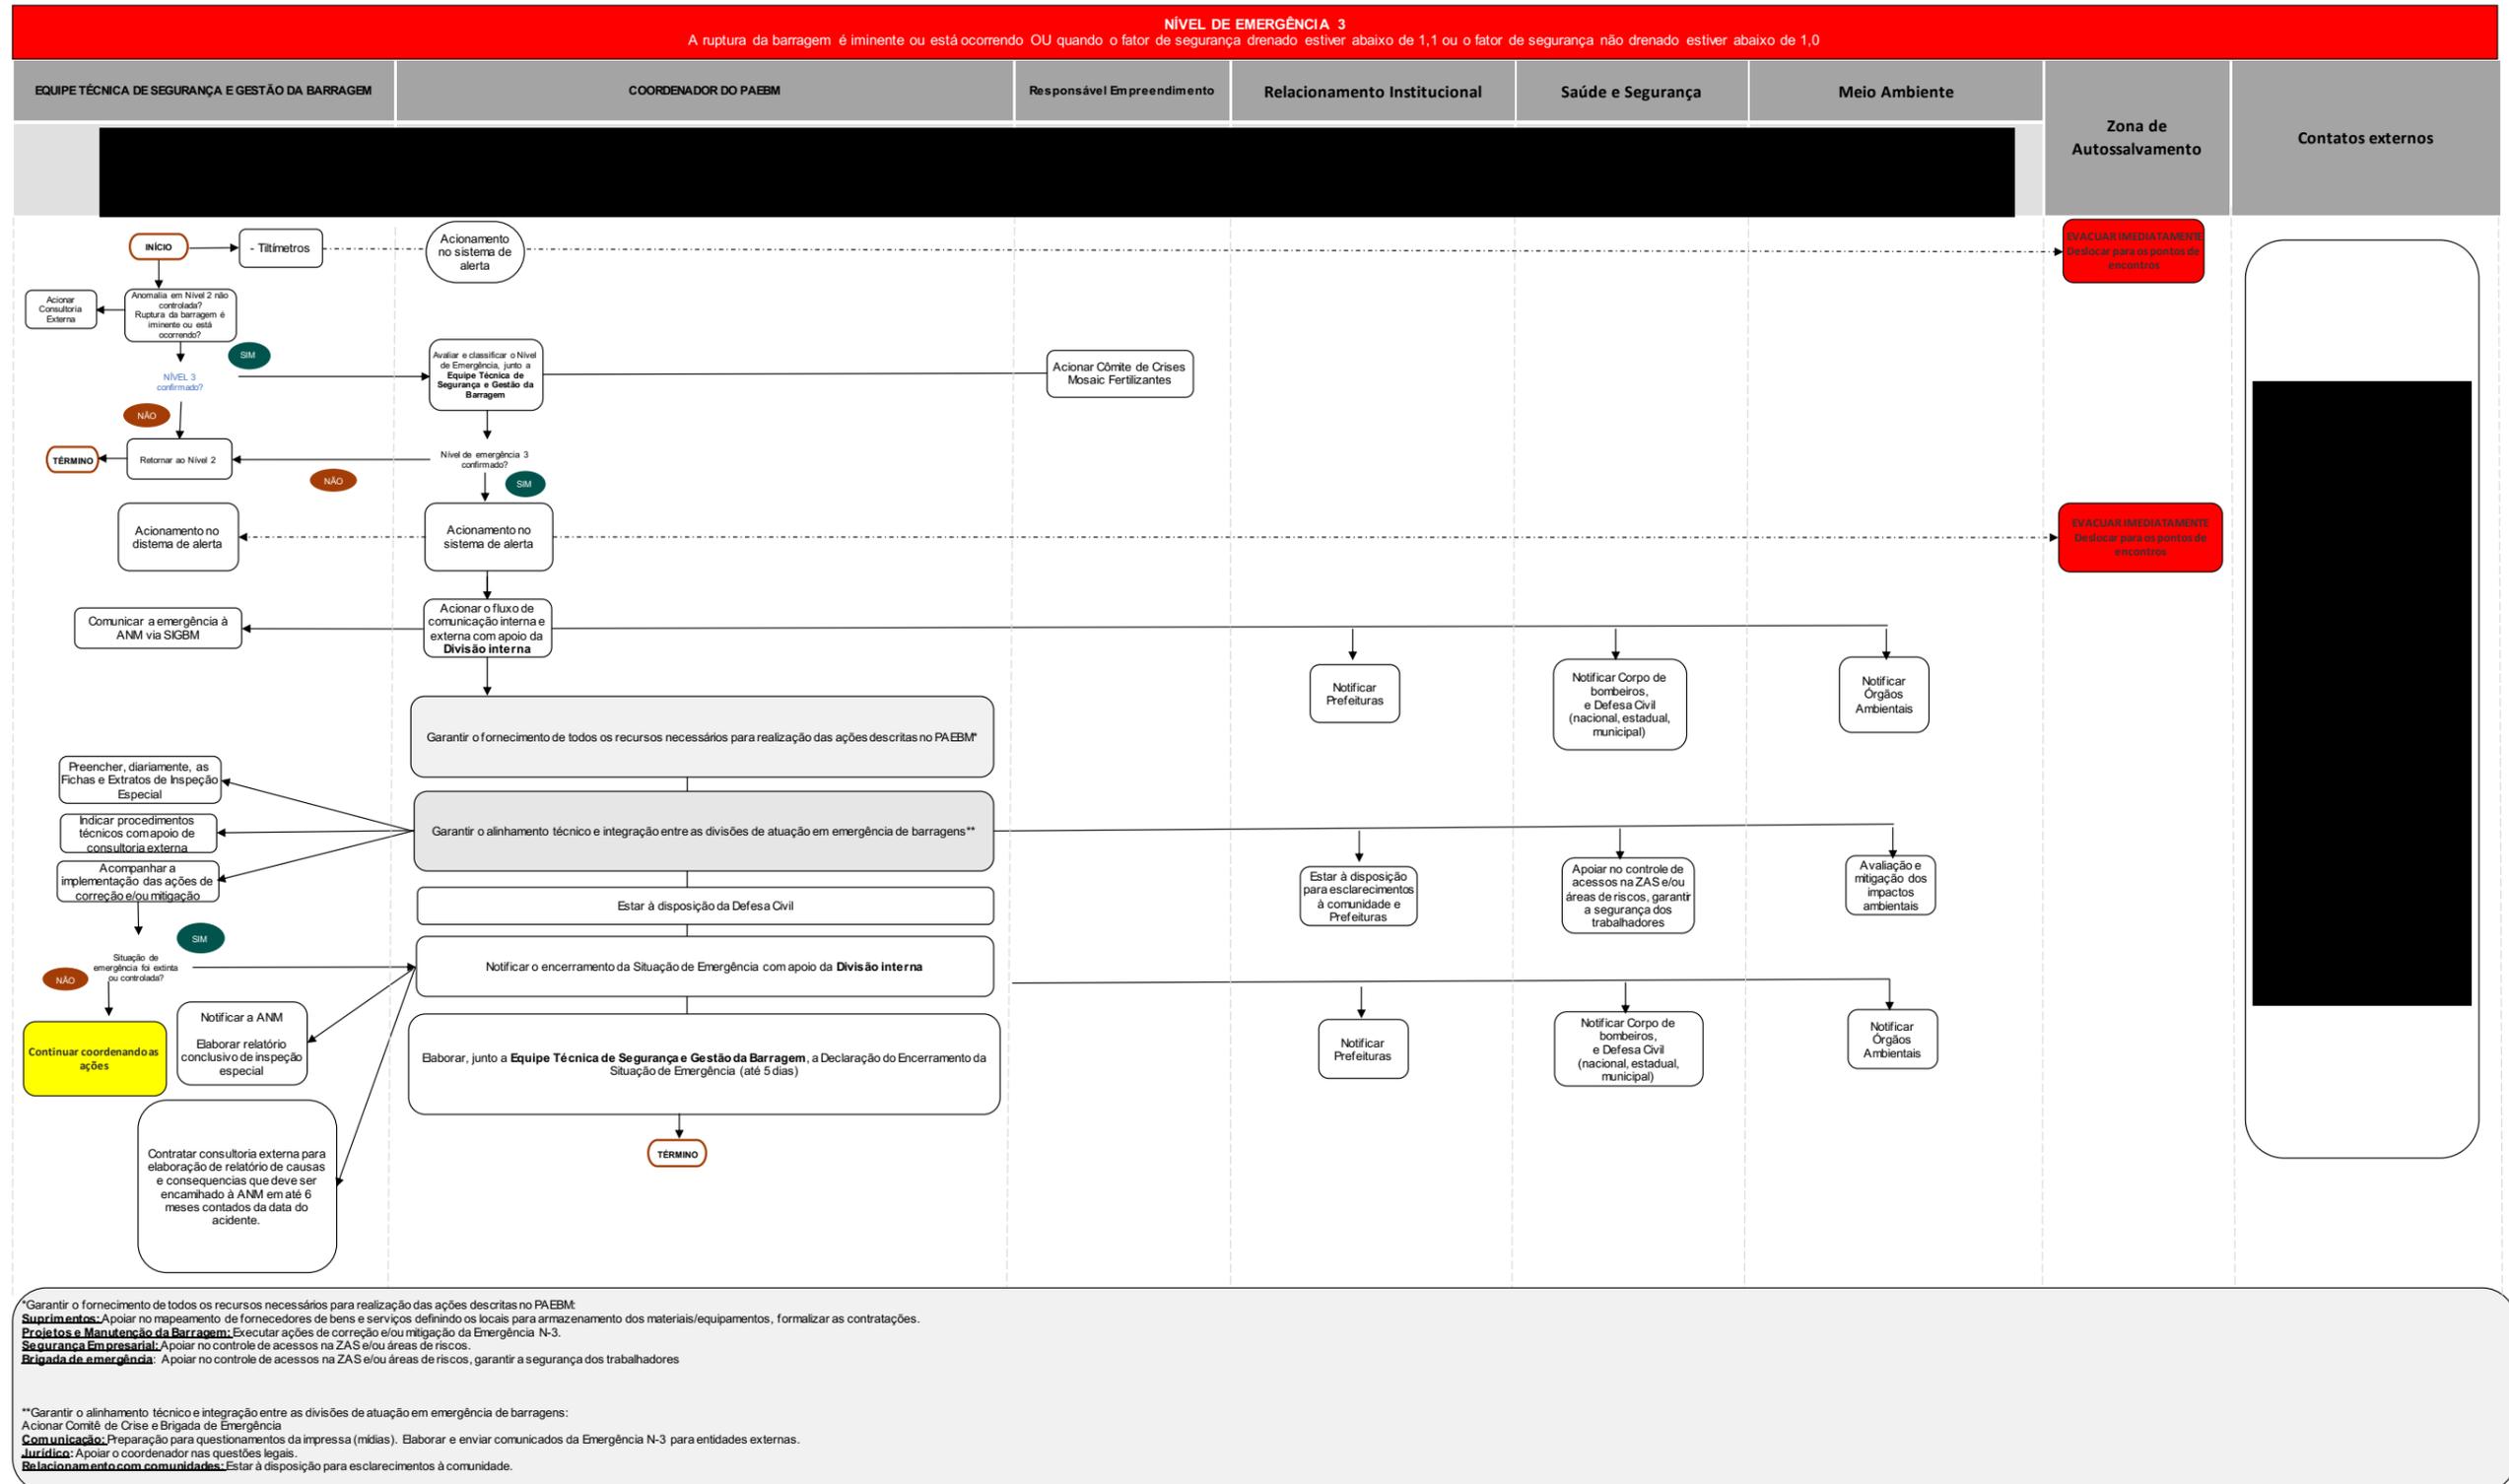
Fluxograma 3 - Fluxograma de Ações Esperadas para Emergência Nível 3.

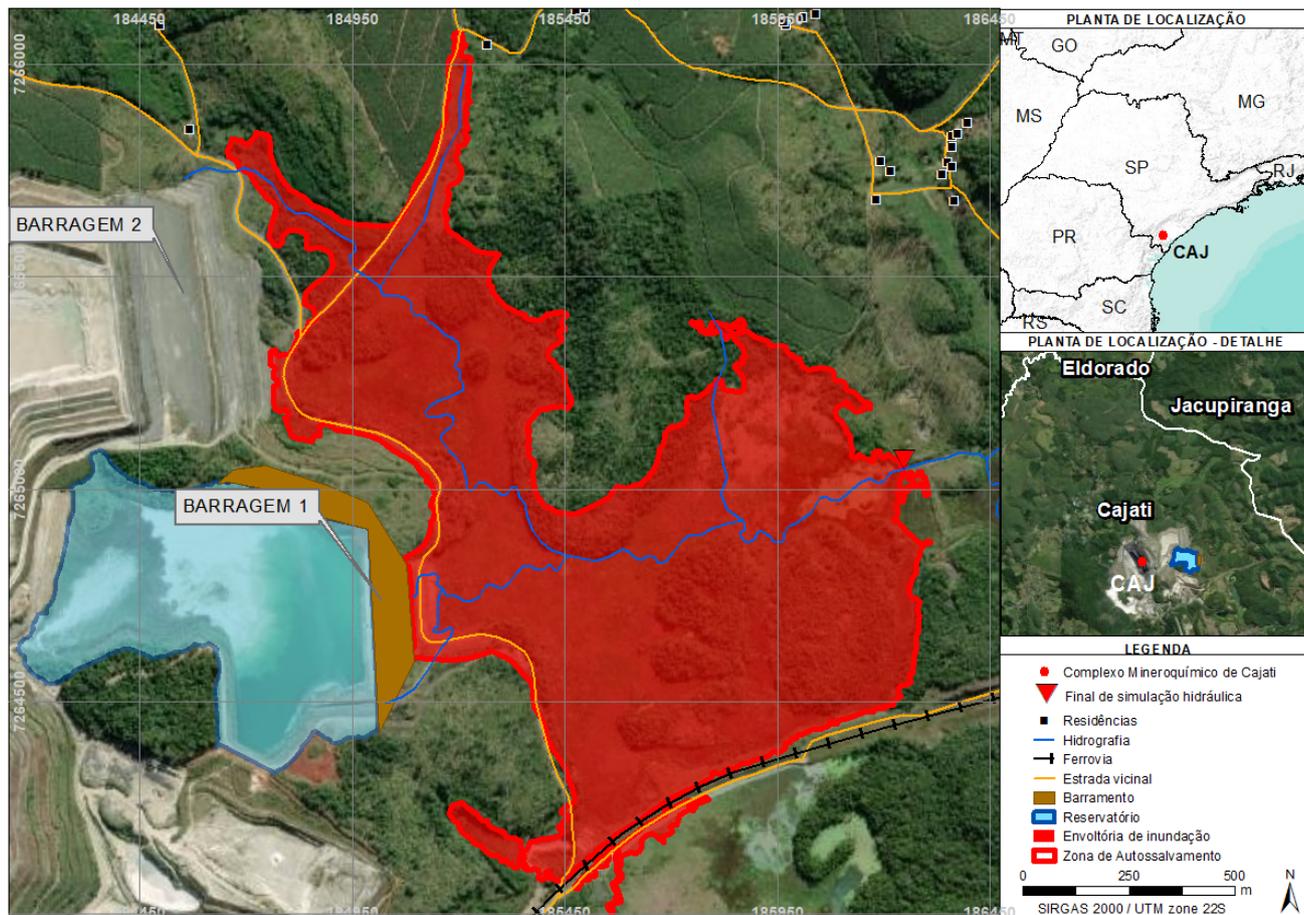
Figura 10-1 - Envoltória de inundação para a Barragem B1.

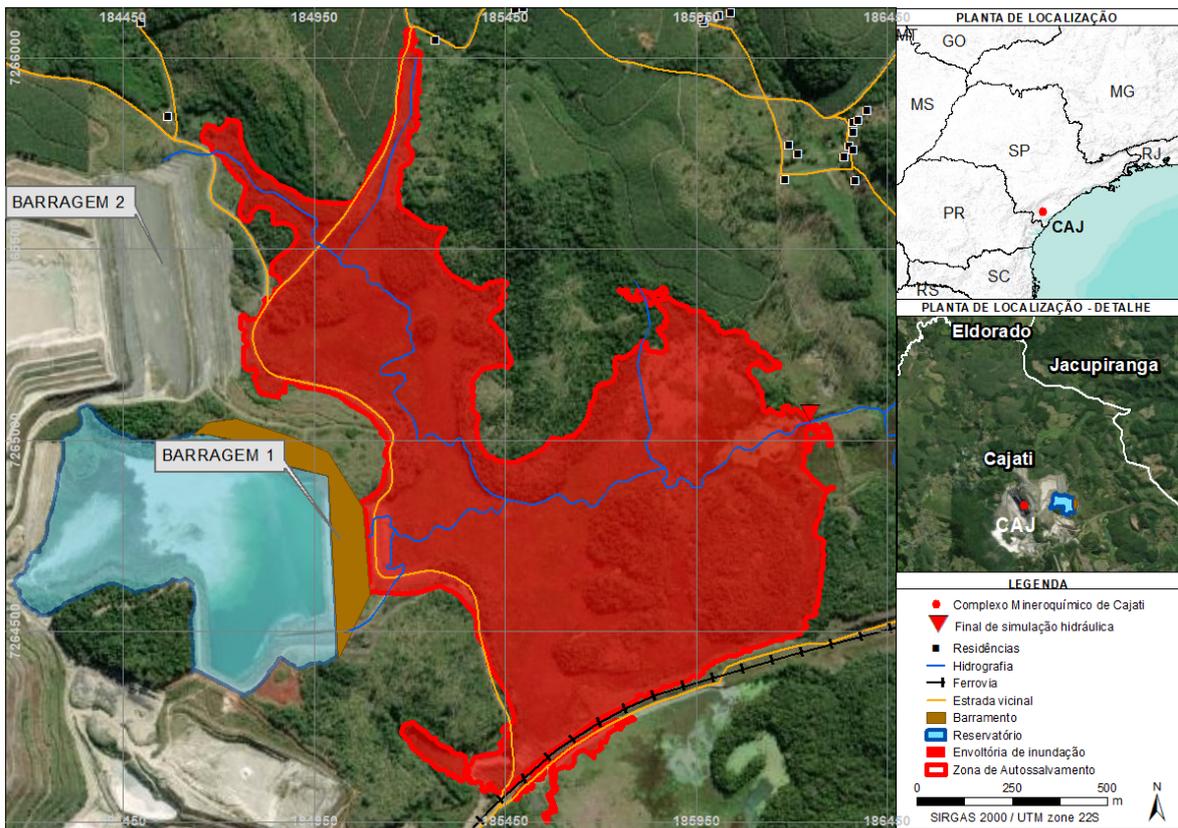
Figura 17-1 - Envoltória de inundação para a Barragem B1

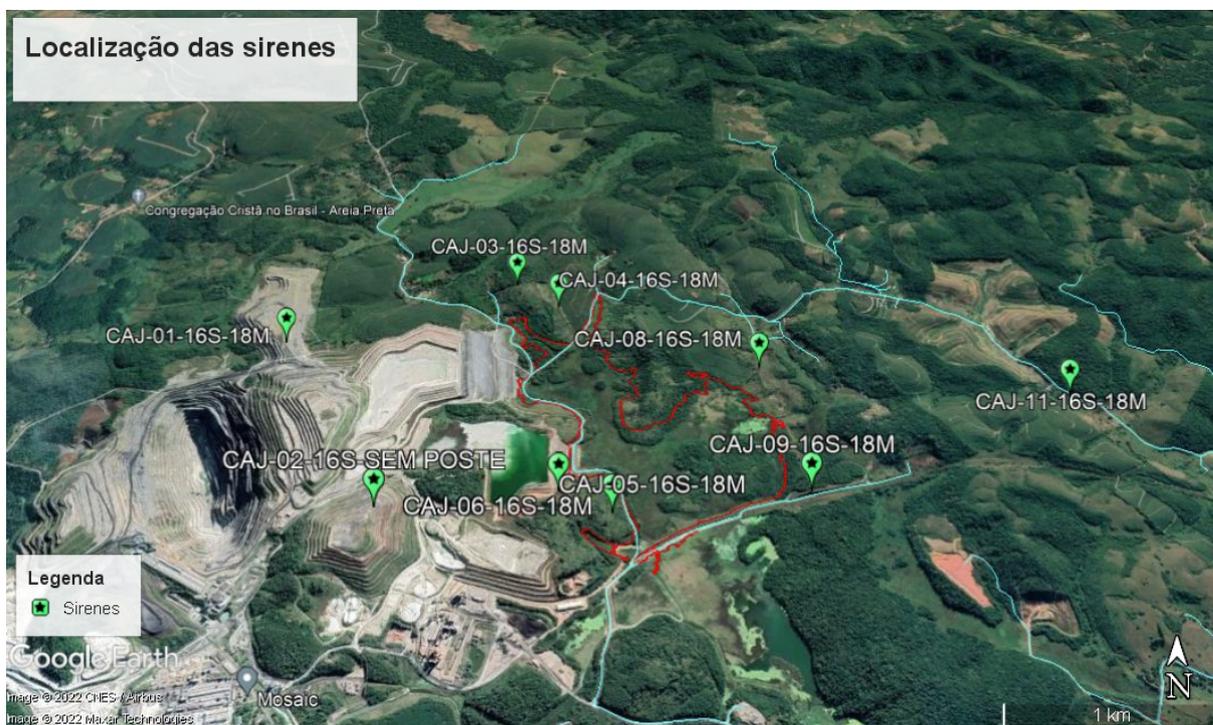
Ressalta-se que as sirenes possuem uma área de abrangência de 1.700 metros afim de alertar toda as residências afetadas.

Figura 17-2 - Localização das sirenes da Barragem B1.

Sirene	Latitude	Longitude
CAJ-01-16S-18M	24°41'29.54"S	48° 7'46.67"O
CAJ-02-16S-SEM POSTE	24°42'10.46"S	48° 7'20.36"O
CAJ-03-16S-18M	24°41'13.83"S	48° 6'57.25"O
CAJ-04-16S-18M	24°41'20.35"S	48° 6'47.51"O
CAJ-05-16S-18M	24°42'6.85"S	48° 6'45.69"O
CAJ-06-16S-18M	24°42'11.03"S	48° 6'35.41"O
CAJ-08-16S-18M	24°41'36.38"S	48° 6'4.12"O
CAJ-09-16S-18M	24°42'6.11"S	48° 5'57.06"O
CAJ-11-16S-18M	24°41'43.25"S	48° 4'59.89"O

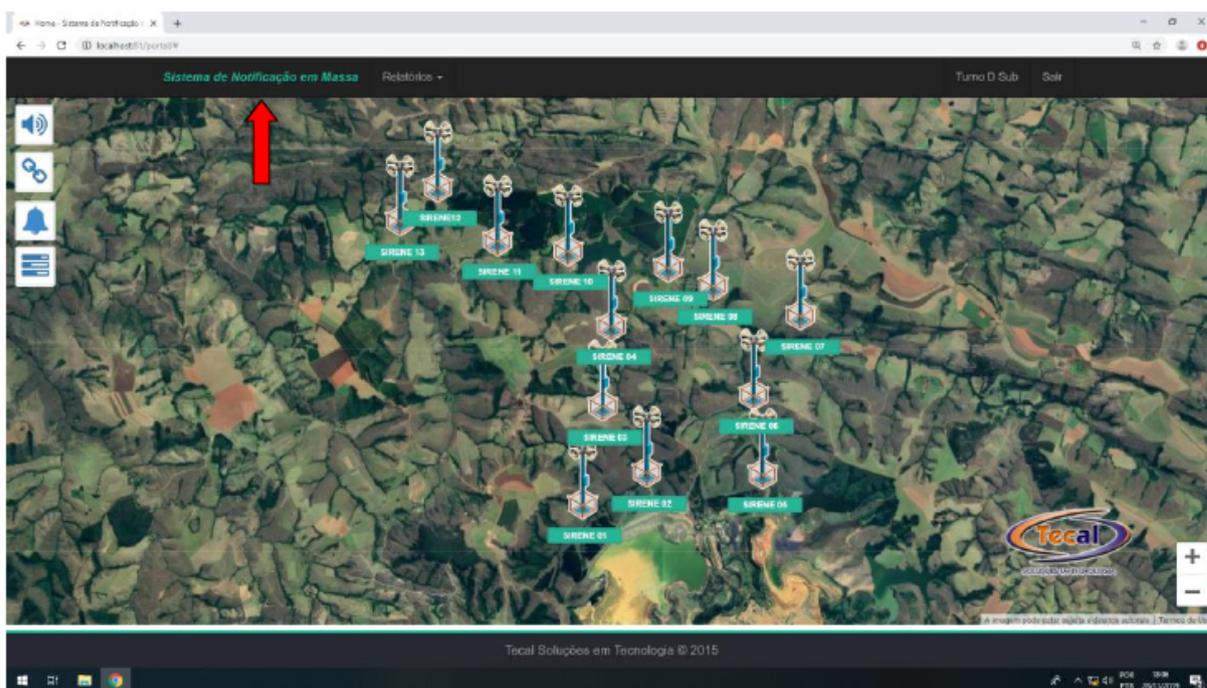
Resumidamente, para efetuar ativação de uma sirene, o operador da sala de monitoramento irá acessar a interface do software, e clicar na aba Sistema de Notificação em Massa, conforme apresentado na Figura 17-3 a seguir.

Figura 17-3 – Interface do software do Sistema de Notificação em Massa do Complexo Minerquímico de Cajati.

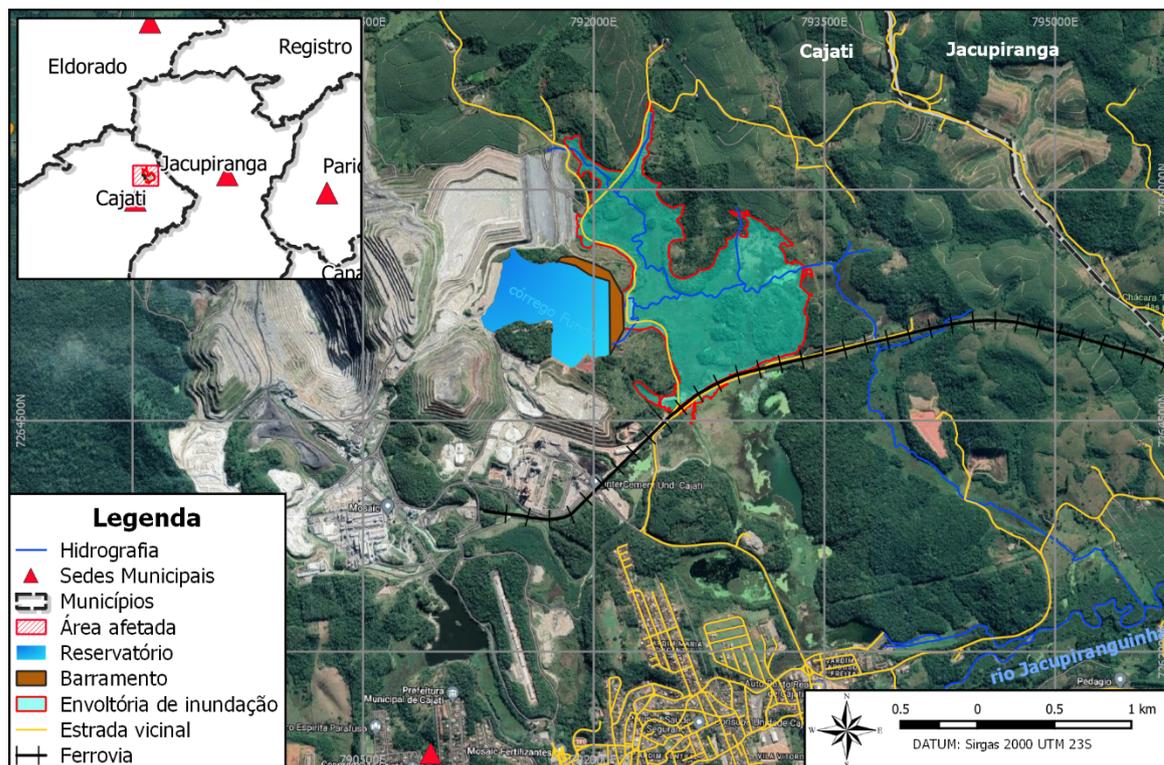
Conforme o estudo de rompimento hipotético da Barragem B1 conduzido pela Walm BH Engenharia, a mancha de inundação (Figura 18-1) atinge áreas caracterizadas por matas ciliares, vegetações densa e rasteira, regiões com afloramentos rochosos, trechos de estradas vicinais, travessias e caminhos rurais, e o trecho do ramal ferroviário Juquiá-Cajati, pertencente à Fepasa e desativado desde 2002. É importante mencionar que a mancha de inundação do cenário de ruptura não possui interface com residências, edificações ou equipamentos urbanos, estando inserida em região rural.

Figura 18-1 - Localização da região de estudo.

Pela Figura 18-1 e Figura 18-3 é possível perceber que a mancha de inundação da Barragem B1 não atinge infraestrutura de abastecimento de água. Logo, o eventual rompimento da barragem não ocasionaria danos a sistemas públicos de abastecimento de água.

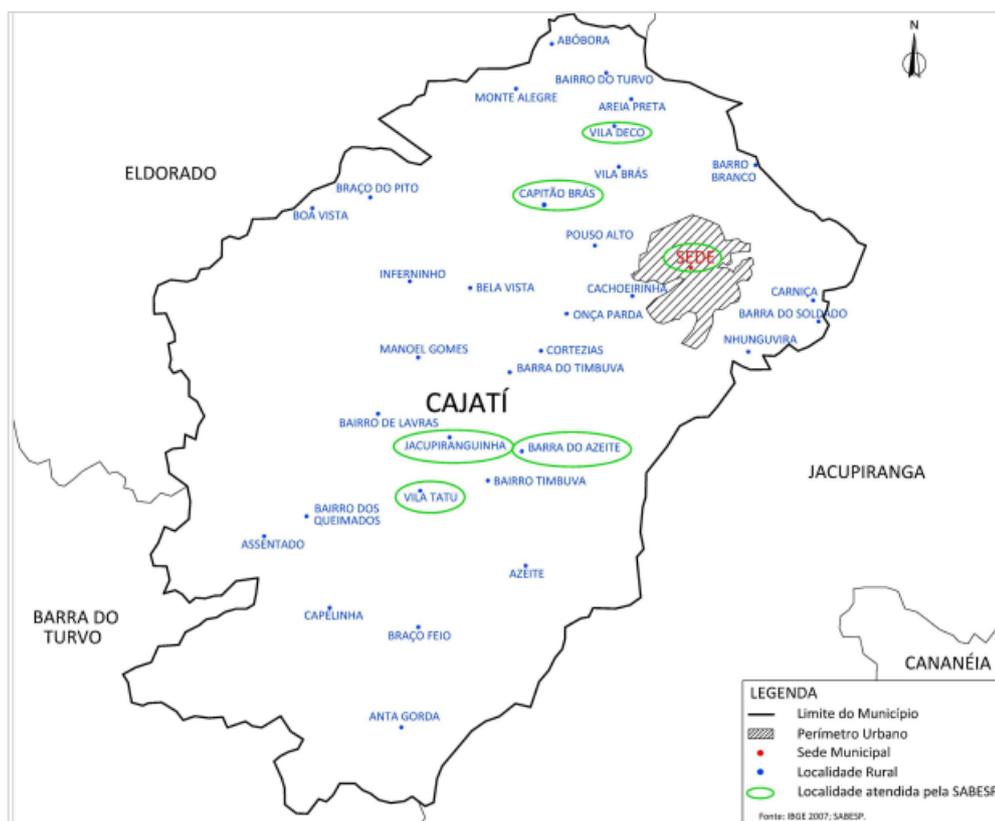
De acordo com o Plano Municipal de Saneamento Básico (PMSB) de Cajati (CAJATI, 2010), o município é atendido por 3 sistemas de abastecimento de água: (i) sede municipal; (ii) localidade de Barra do Azeite; e (iii) localidade de Vila Deco. O primeiro sistema atende a sede municipal, o Bairro Capitão Brás e um bairro do município vizinho de Jacupiranga, o Pica-Pau, e os outros sistemas atendem áreas rurais (Figura 18-2).

Figura 18-2 - Localidades atendidas pelo sistema de abastecimento de água da SABESP.

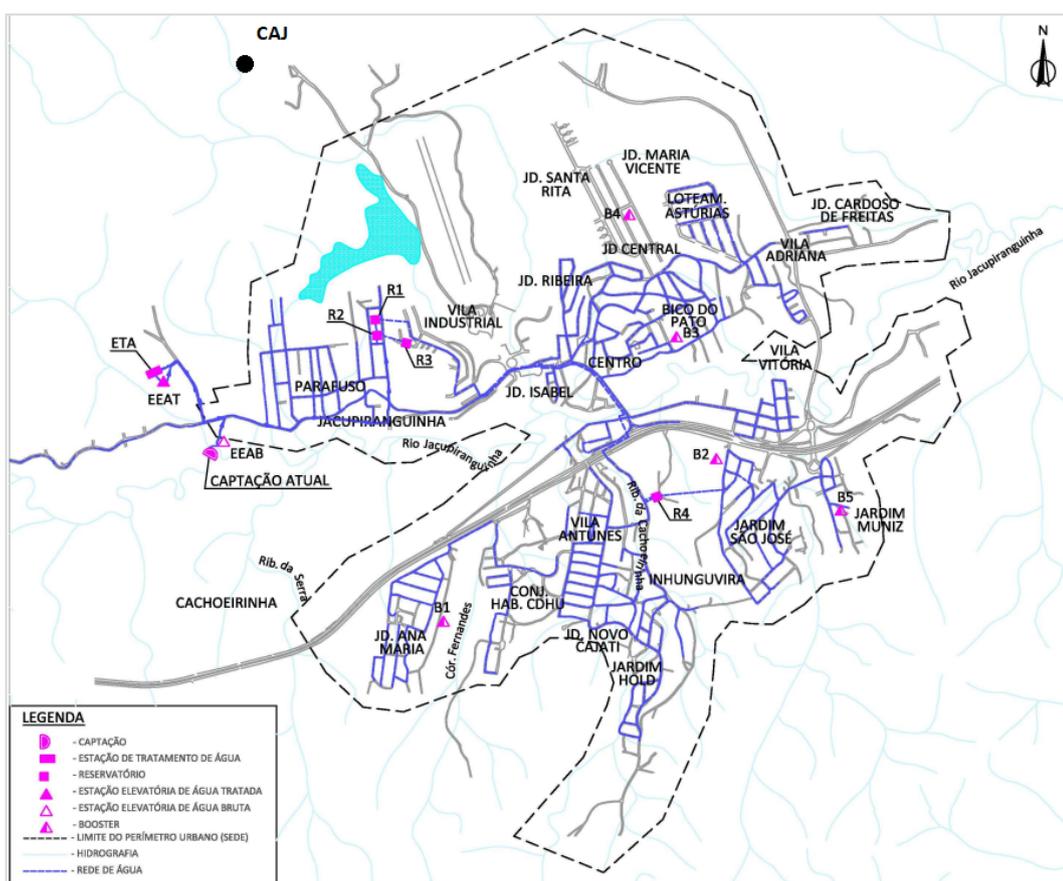
O PMSB de Cajati ainda informa que o sistema Sede Municipal é composto pelos elementos descritos abaixo, que possuem localização demonstrada na Figura 18-3:

- **Captação:** superficial, no rio Jacupiranguinha, com vazão nominal de 87 L/s, sendo o fim de plano previsto para o ano de 2040;
- **Tratamento:** Estação de Tratamento de Água (ETA) do tipo convencional, com vazão nominal de 80 L/s, com previsão de ampliação das instalações em 2022, atingindo 100 L/s;
- **Transporte:** Adutoras, Estações Elevatórias (água bruta e água tratada), *boosters* realizam o transporte da água da captação até a ETA e depois para a distribuição;
- **Reservatórios:** 6 reservatórios apoiados com capacidades variadas, distribuídos ao longo da sede municipal, garantindo a cobertura do abastecimento; e
- **Rede de distribuição:** extensão de cerca de 70 km, em bom estado de conservação e com equipamentos que garantem a pressurização da água.

Figura 18-3 - Localização das unidades e dos equipamentos do sub-sistema da Sede Municipal

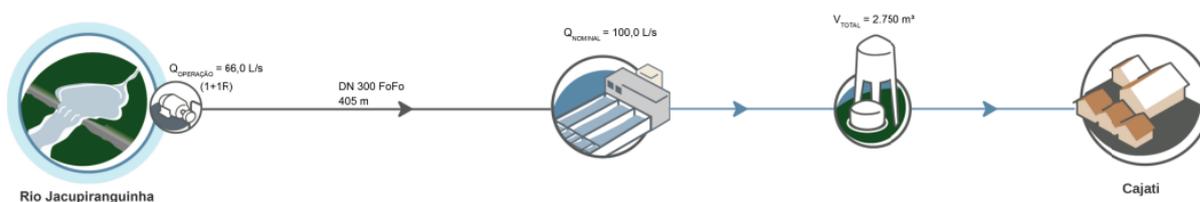
Ademais, conforme o Atlas Água (2021) da Agência Nacional de Águas e Saneamento Básico (ANA), que utilizou informações mais atualizadas prestadas pela SABESP, a sede municipal possui sistema de abastecimento isolado, sendo composto captação superficial no rio Jacupiranguinha, de onde a água segue por cerca de 400 m até chegar na Estação de Tratamento de Água (ETA), que garante uma vazão nominal de 100 L/s. Após adução e tratamento, a água é destinada a reservatórios, sendo então distribuída pelo município paulista (Figura 18-4).

Figura 18-4 - Croqui do sistema de abastecimento de água de Cajati-SP (ANA, 2020).

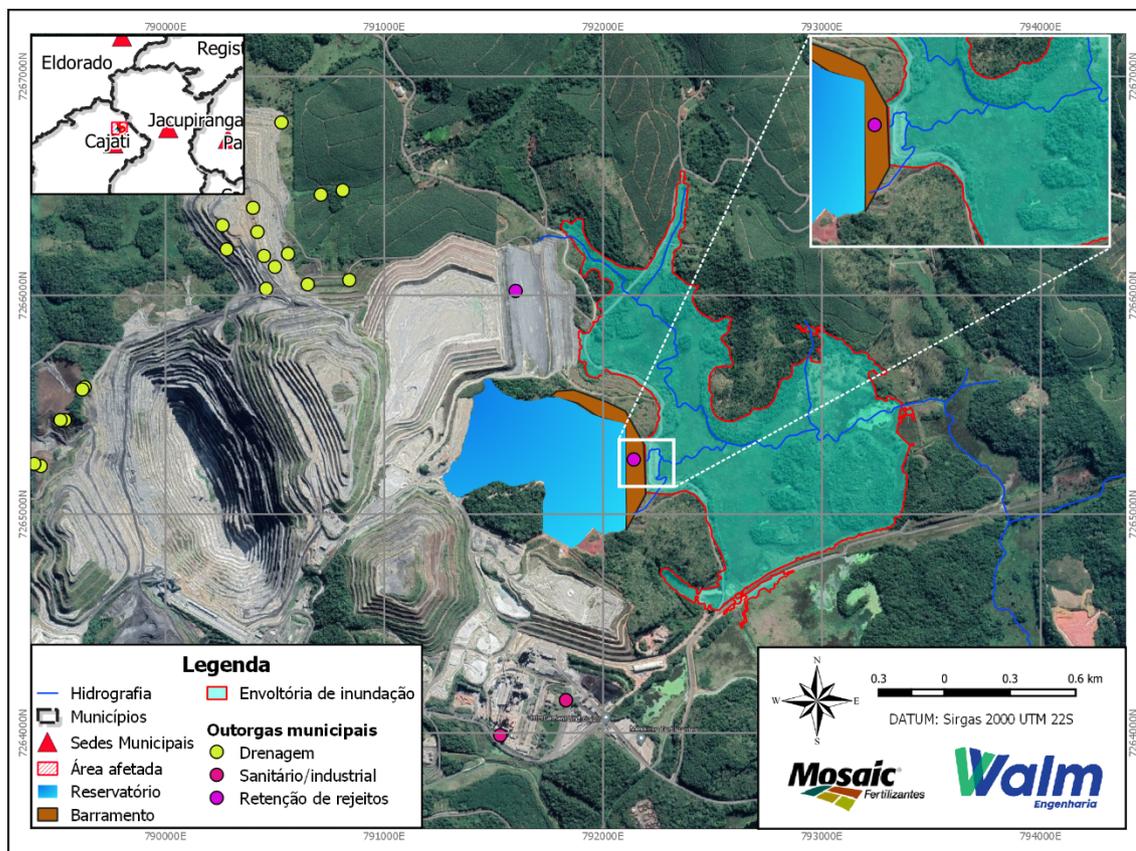
Figura 18-5 - Localização dos usos e intervenções em recursos hídricos na região de estudo.
