Plano de Ação de Emergência

— Barragem B1

MOSAIC FERTILIZANTES P&K Ltda.

CLASSIFICAÇÃO RESTRITA	COMPLEXO MINEROQUIMICO DE CAJATI – CAJ	
DAM BREAK E PAE BARRAGENS COMPLEXO MINEROQUÍMICO DE CAJATI - CAJ SEÇÃO ÚNICA PAEBM - BARRAGEM B1 RELATÓRIO TÉCNICO			Nº MOSAIC -	PÁGINA 3/118
			Nº WALM WA06621000-1-RH-RTE- 0161	REV. 0

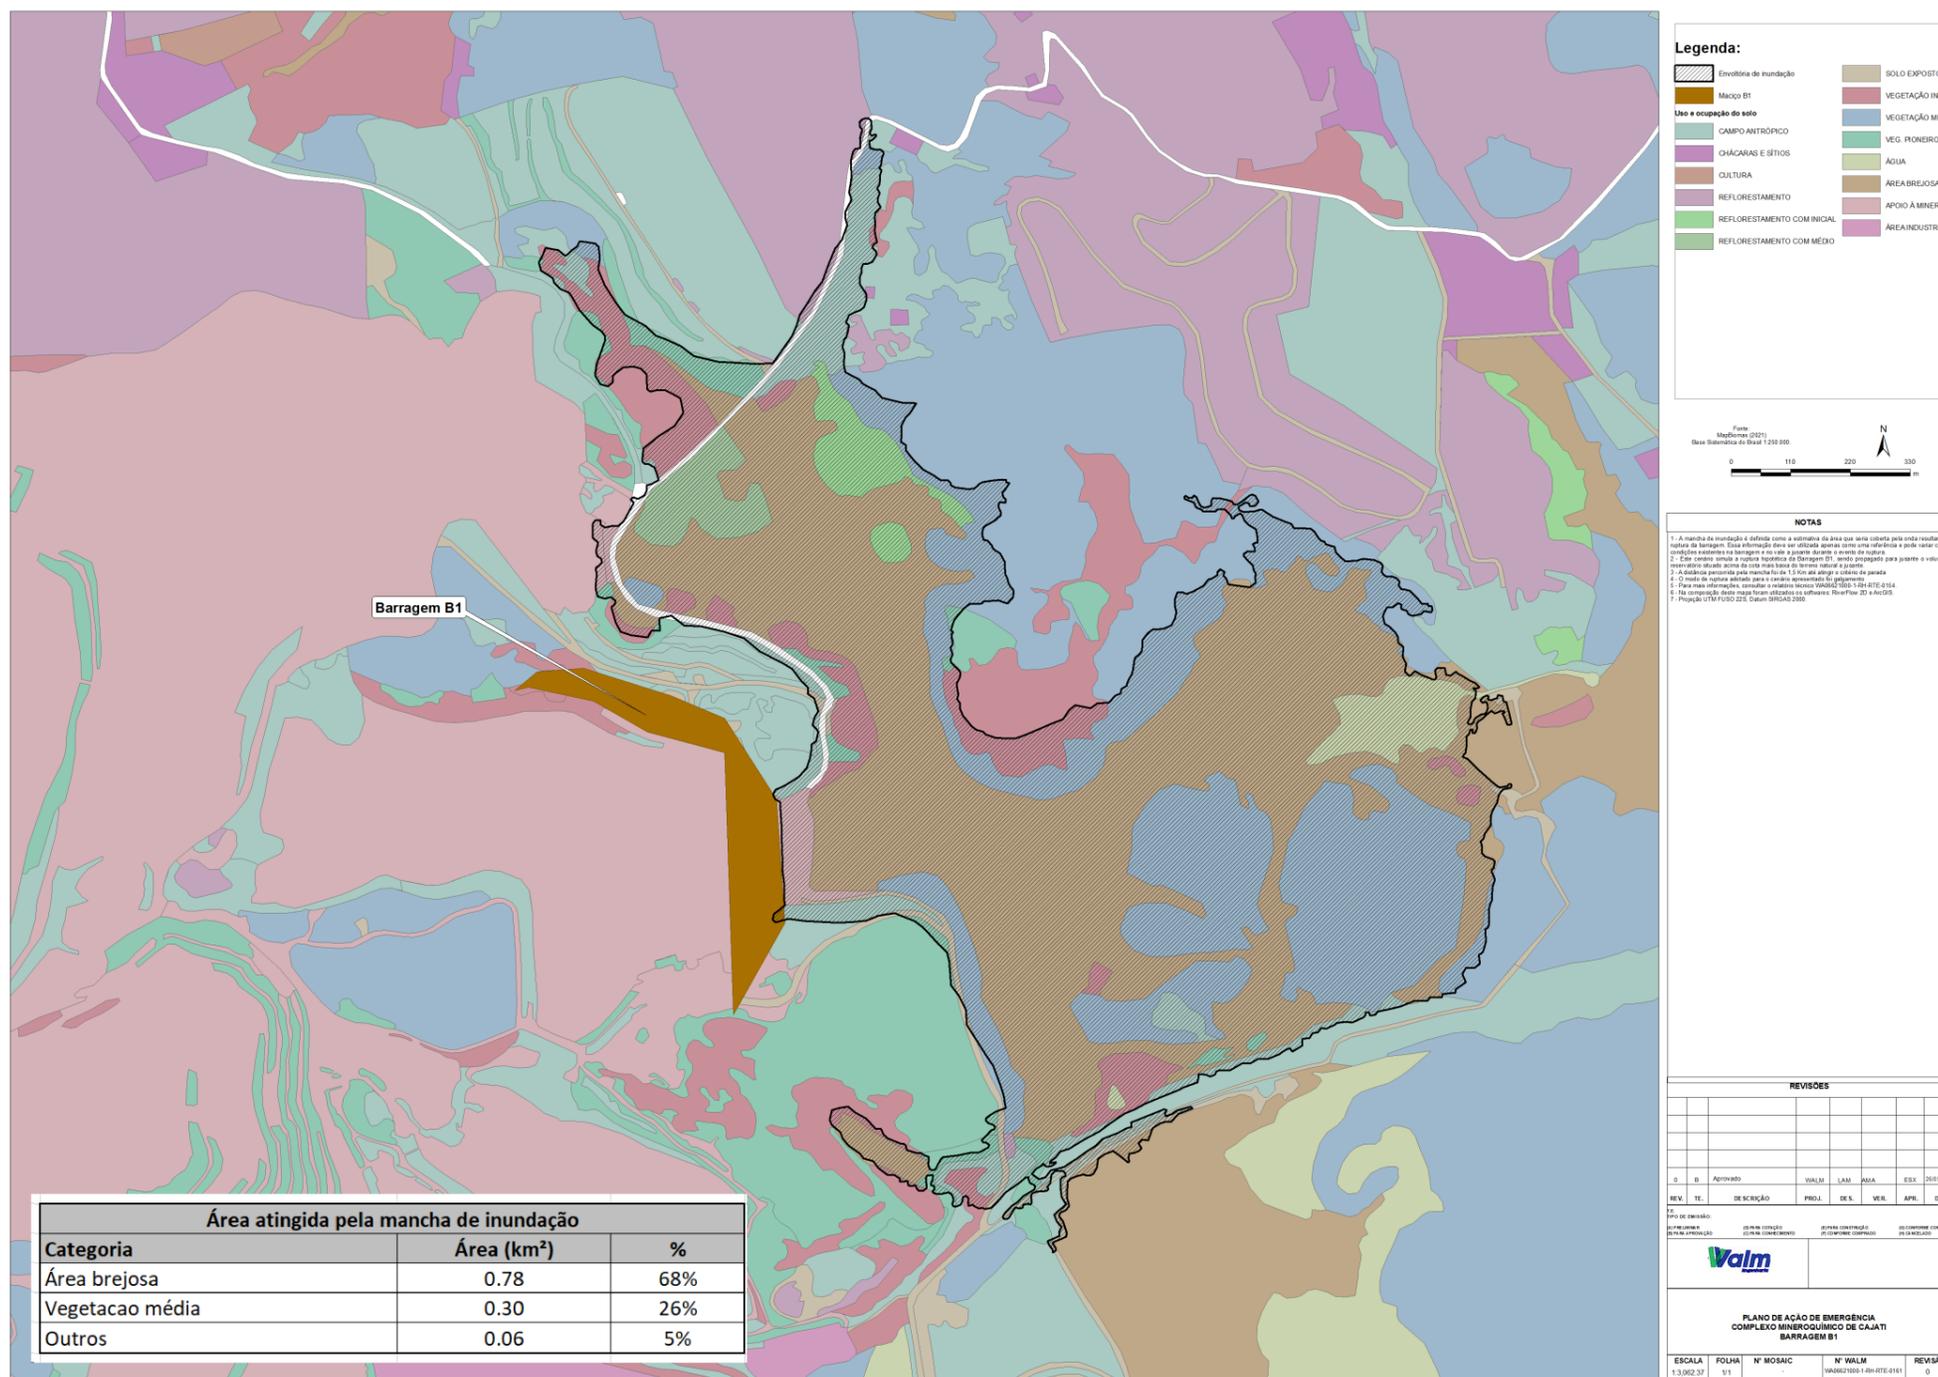
No mapa da Figura 21-1 está demonstrada a classificação de uso e ocupação do solo da região afetada, onde pode-se observar que a região da Barragem B1 é composta predominantemente por vegetação inicial, média e reflorestamento. Neste capítulo, são descritos alguns dos principais impactos nestes meios provenientes da ruptura da Barragem B1, e os planos de mitigação e/ou compensação relacionados.

Figura 21-1 - Mapa de uso e ocupação do solo

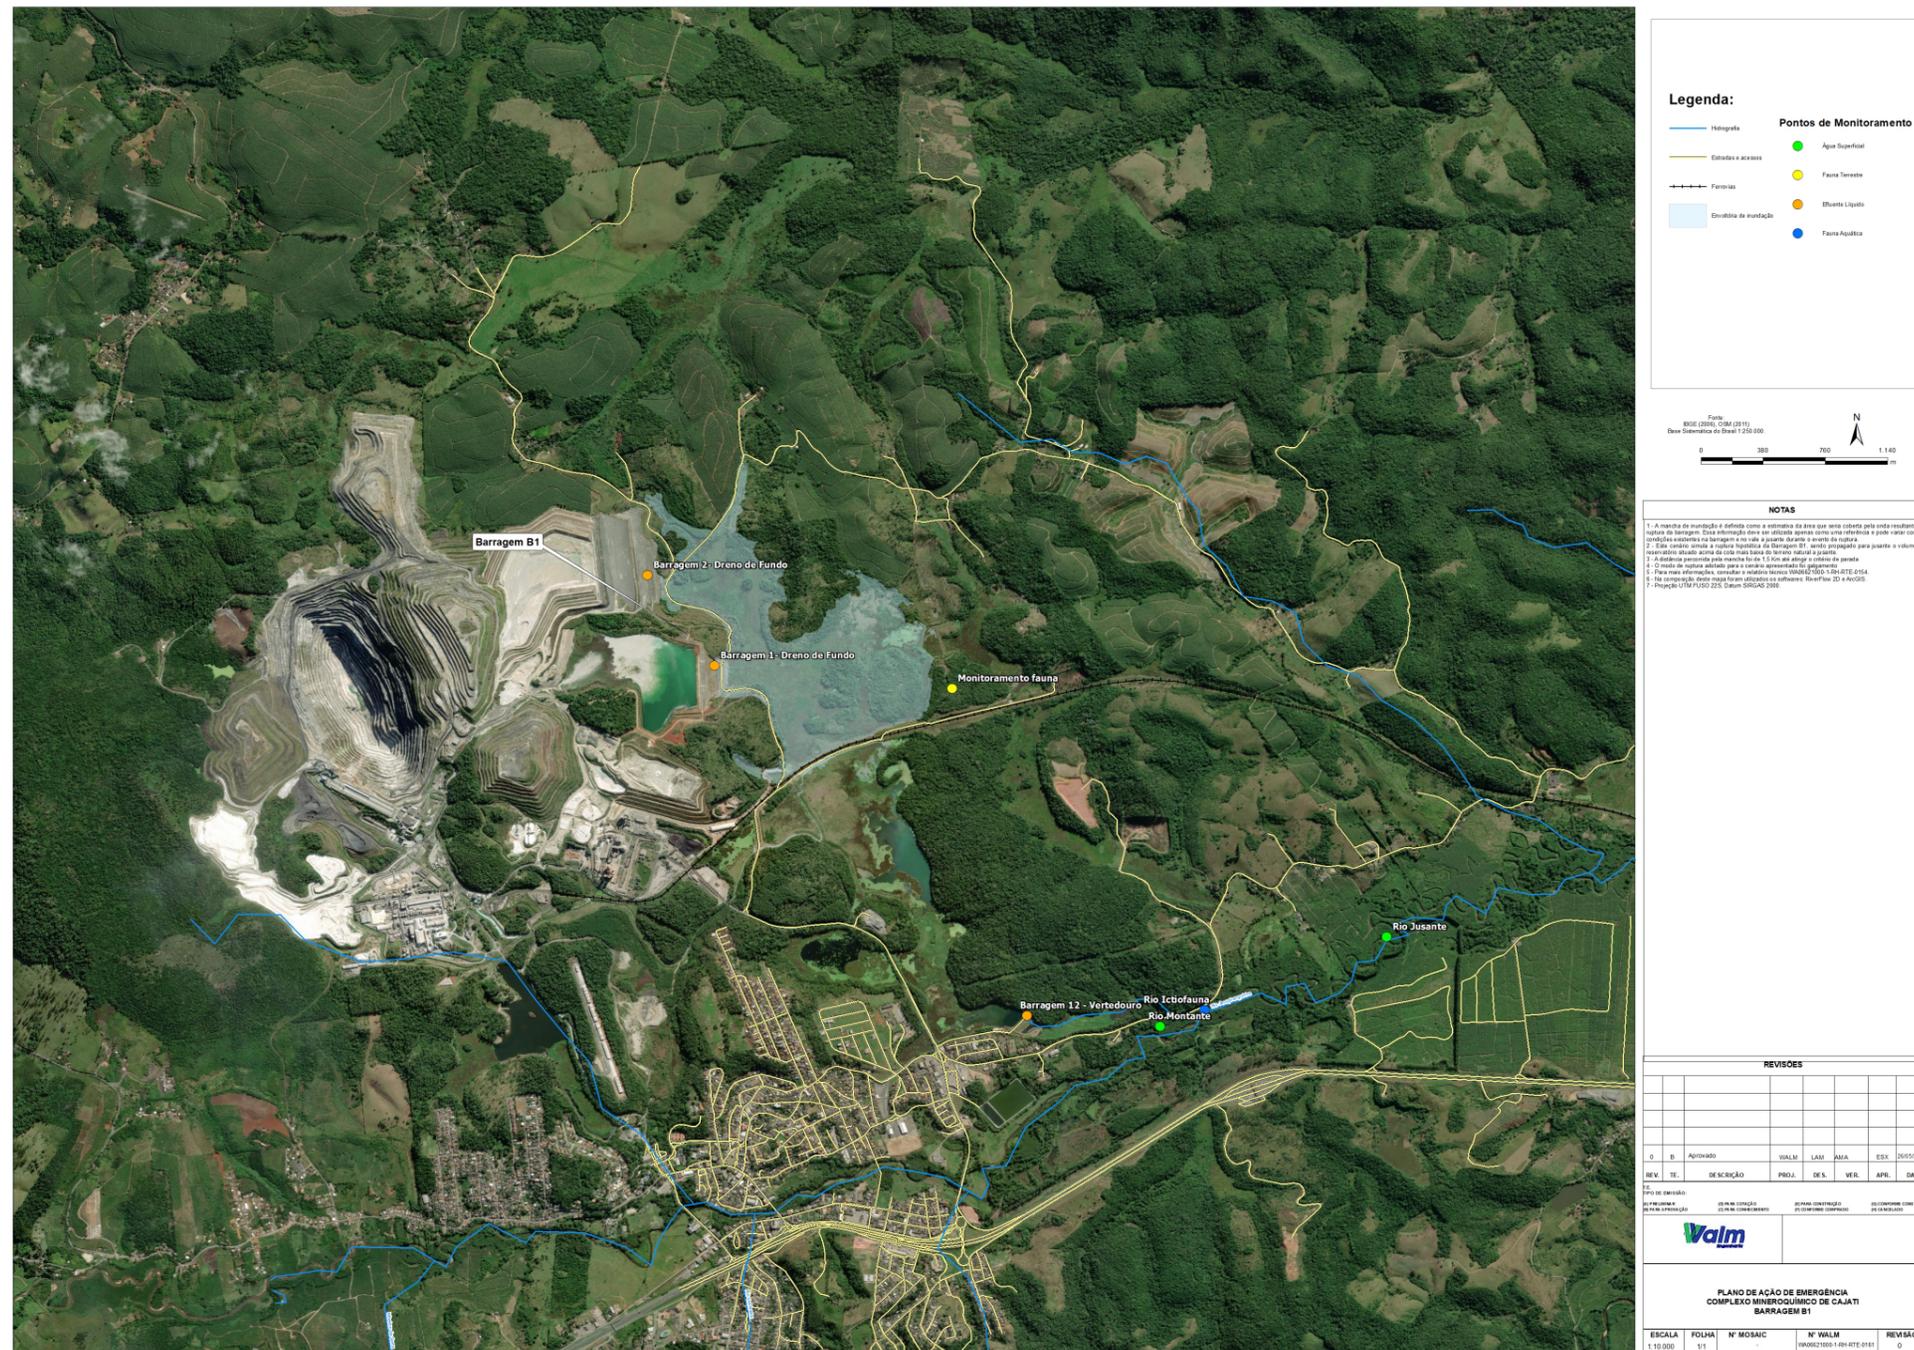
Destaca-se que desde 2012 a Mosaic realiza o monitoramento dos recursos hídricos próximos às áreas afetadas pela ruptura da Barragem B1. Apesar de não haver corpo hídrico superficial diretamente afetado por uma possível ruptura da barragem B1, este monitoramento permite a caracterização dos recursos hídricos a região, para definição de linha de base das condições pré-ruptura. Assim, com esse *background*, em caso de rompimento, é possível identificar se haverá impacto causado pela ruptura e direcionar ações. As informações são frequentemente atualizadas no banco de dados do empreendedor.

Figura 21-2 - Mapa da hidrografia e vias de acesso afetados.

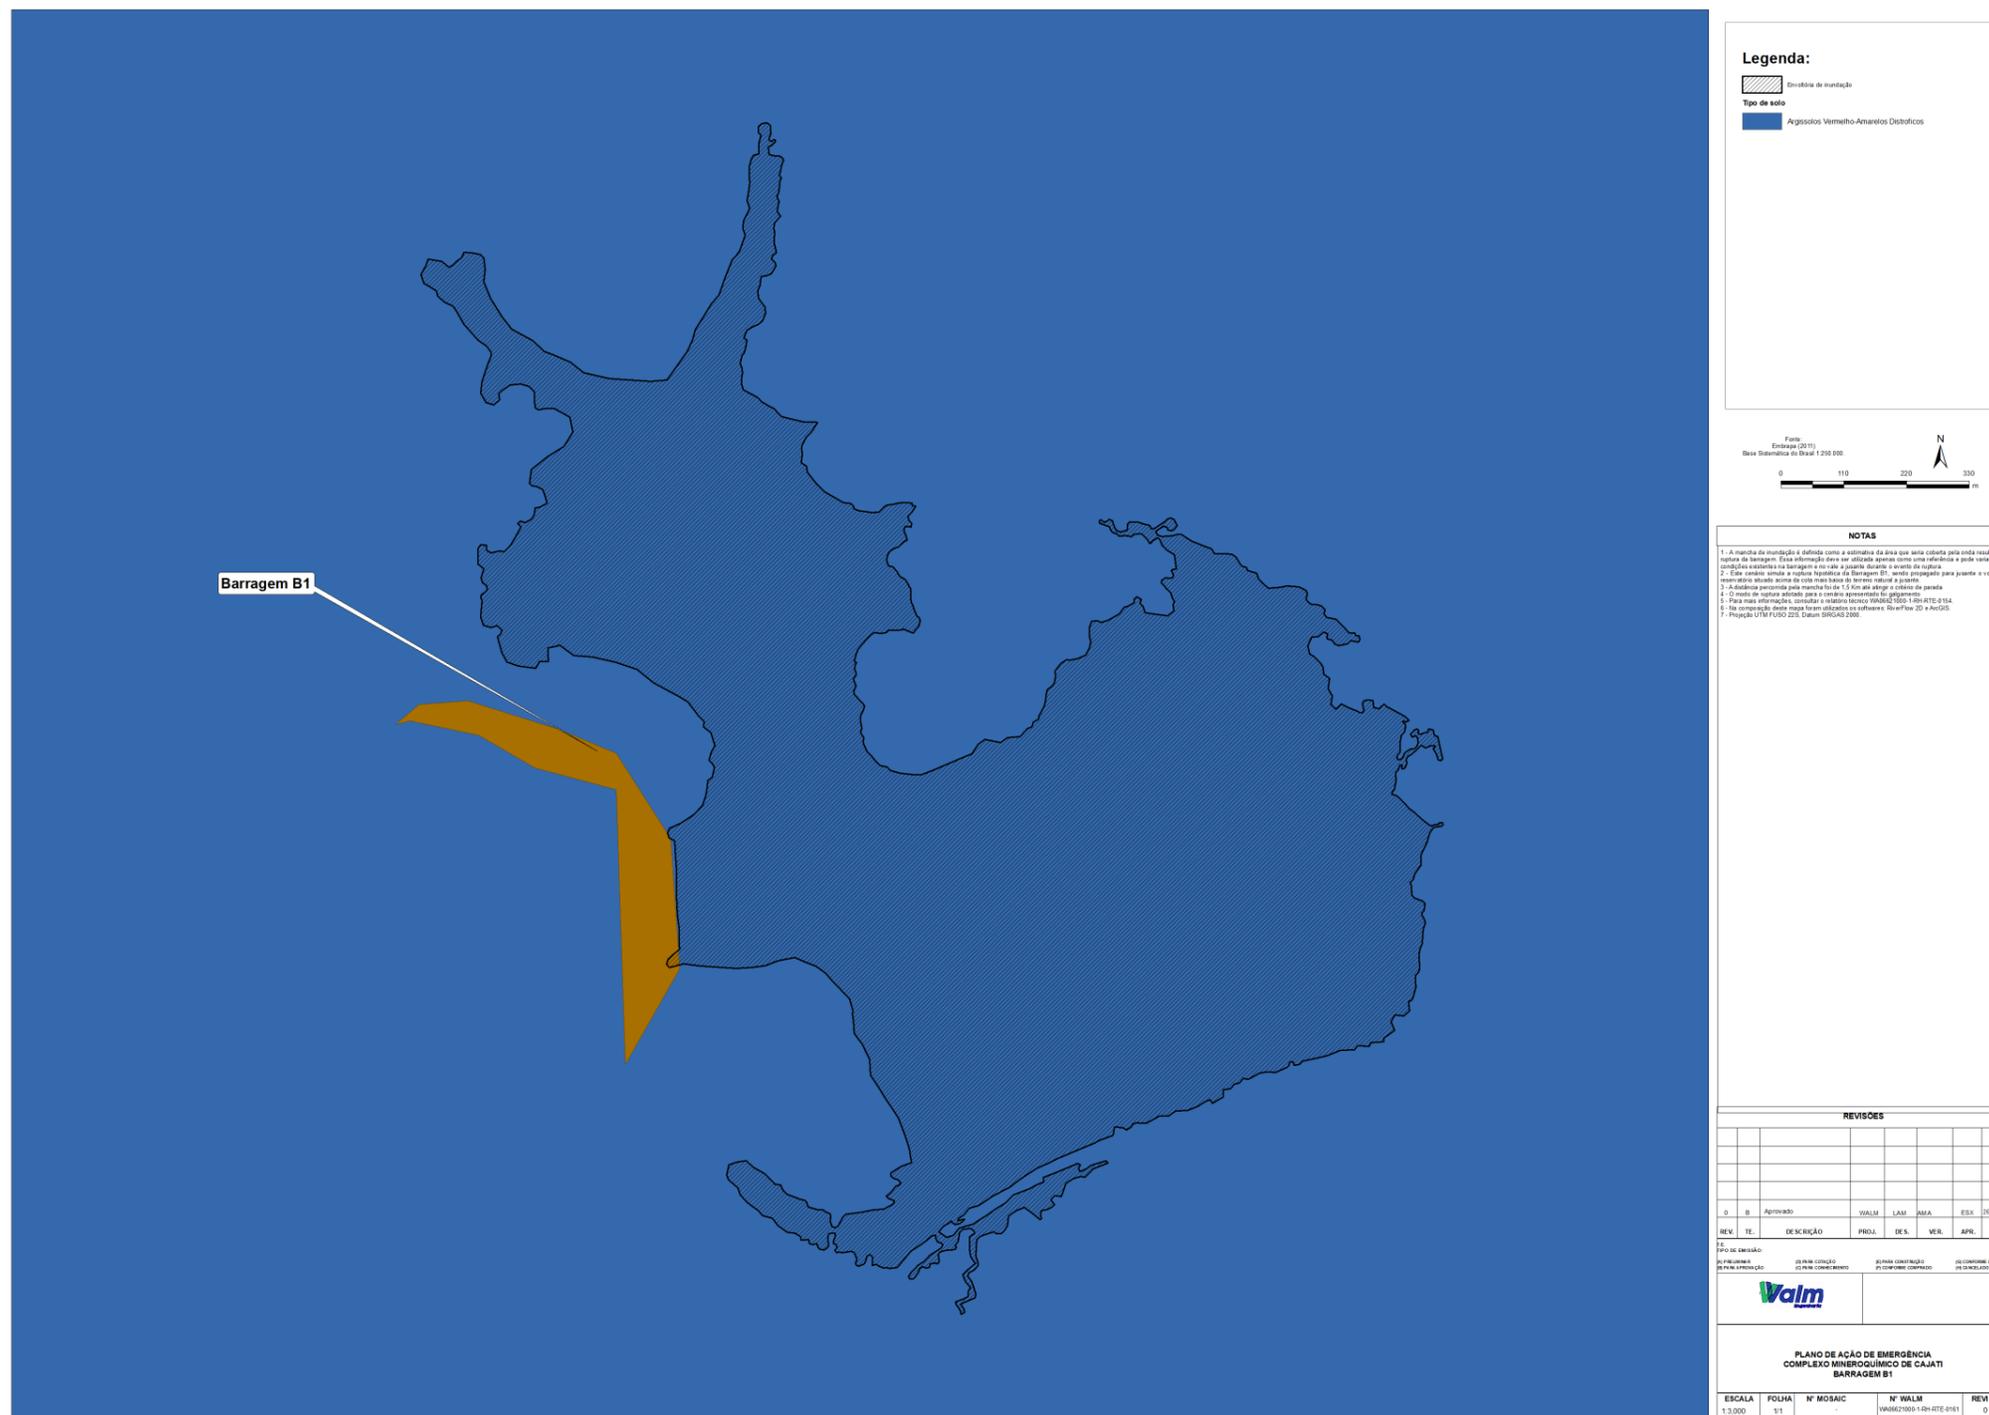
Figura 21-3 - Mapa do tipo de solo na região

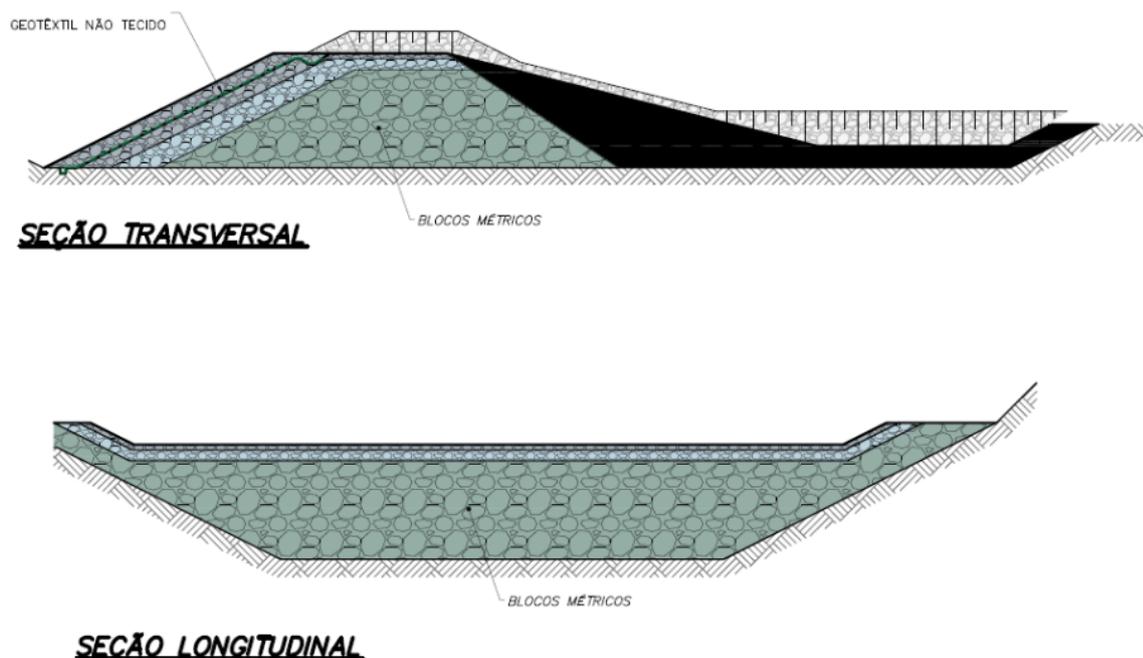
Figura 21-4 - Seção típica de um dique de enrocamento

Os Diques poderão ser executados sobre o rejeito/sedimento depositado nas calhas, após a passagem da onda de ruptura. A definição por este tipo de estrutura se dá pela sua eficiência na retenção dos sólidos carreados ao longo do talvegue, bem como sua praticidade de execução, manutenção e controle.

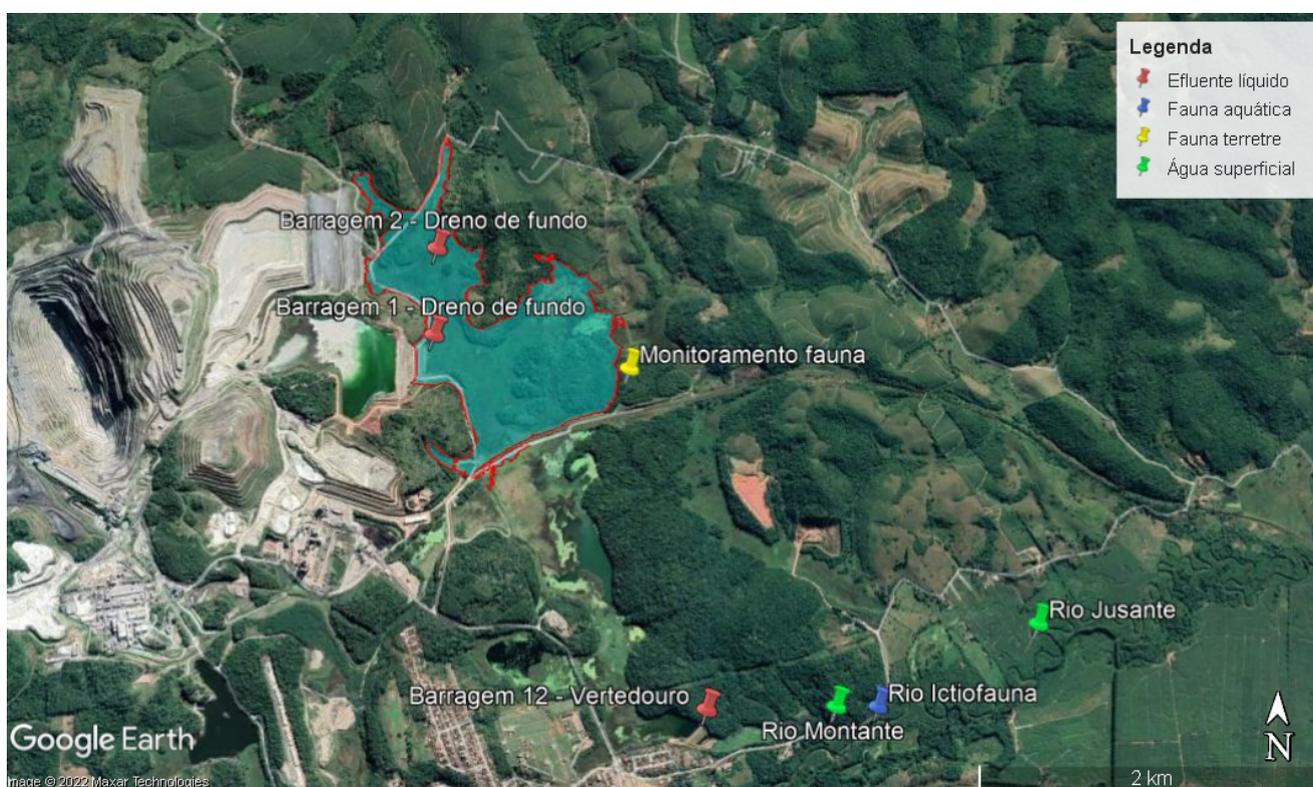
Figura 21-5 - Pontos de monitoramento ambiental

Início do monitoramento	Ponto de monitoramento	Frequência	Matriz	Coordenadas	
				X	Y
2012	Rio Montante	Quinzenal	Água superficial	794623,88	7262971,66
2016	Rio Ictiofauna	Trimestral	Fauna aquática	794868,66	7263133,25
2012	Rio Jusante	Quinzenal	Água superficial	795813,73	7263608,77

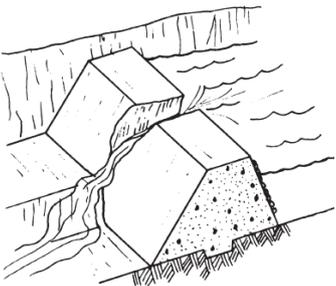
FICHA DE EMERGÊNCIA	Nº 9
	NÍVEL DE EMERGÊNCIA	NE-3
	MODO DE FALHA	GALGAMENTO
SITUAÇÃO DE EMERGÊNCIA		
Galgamento do barramento com abertura de brecha e ruptura iminente da estrutura ou ruptura em progresso		
CROQUIS TÍPICOS DA ANOMALIA	POSSÍVEIS IMPACTOS ASSOCIADOS

<ol style="list-style-type: none"> 1. Impactos em APP – Área de Preservação Permanente nas faixas marginais ao leito dos cursos de água; 2. Possíveis problemas relacionados ao abastecimento de água e fornecimento de energia elétrica; 3. Inundação de áreas urbanas ao longo do vale a jusante, com danos a benfeitorias e aos moradores; 4. Interrupção do tráfego de vias de acesso importantes. 5. Assoreamento dos cursos de água a jusante da barragem com deposição de sedimentos no leito do rio a jusante e possível alteração da calha principal dos rios em alguns trechos; 6. Destruição da camada vegetal e do habitat, remoção do solo de cobertura, deposição de rejeitos/sedimentos, destruição de vida animal, biota aquática, e demais prejuízos à fauna e flora características da região.

PROCEDIMENTOS DE MONITORAMENTO / REPARAÇÃO (QUANDO APLICÁVEL)		
REALIZAR IMEDIATAMENTE ALERTA NA REGIÃO DE AUTOSSALVAMENTO		
<p>Implementar fluxo de notificação externo NE-3.</p> <p>Iniciar ações de gestão de crise com planos específicos de resposta, tais como:</p> <p>Durante a ocorrência:</p> <ol style="list-style-type: none"> 1. Providenciar a construção de estruturas de contenção temporárias a jusante da barragem para barrar a continuidade de fluxo de material; 2. Providenciar o rebaixamento do reservatório. <p>Após a ocorrência:</p> <ol style="list-style-type: none"> 3. Executar recuperação das áreas atingidas: diagnosticar e indicar tratamentos; 4. Remover sedimentos transportados; 5. Realizar Estudo Ambiental na área impactada; 6. Remover material do leito do curso de água; 7. Recuperar locais atingidos.
